# 國家運輸安全調查委員會

## 重大運輸事故調查報告

1120710 Wan Hai 312 貨櫃船於高雄港出港時觸碰南護岸事故

TTSB-MOR-24-08-001

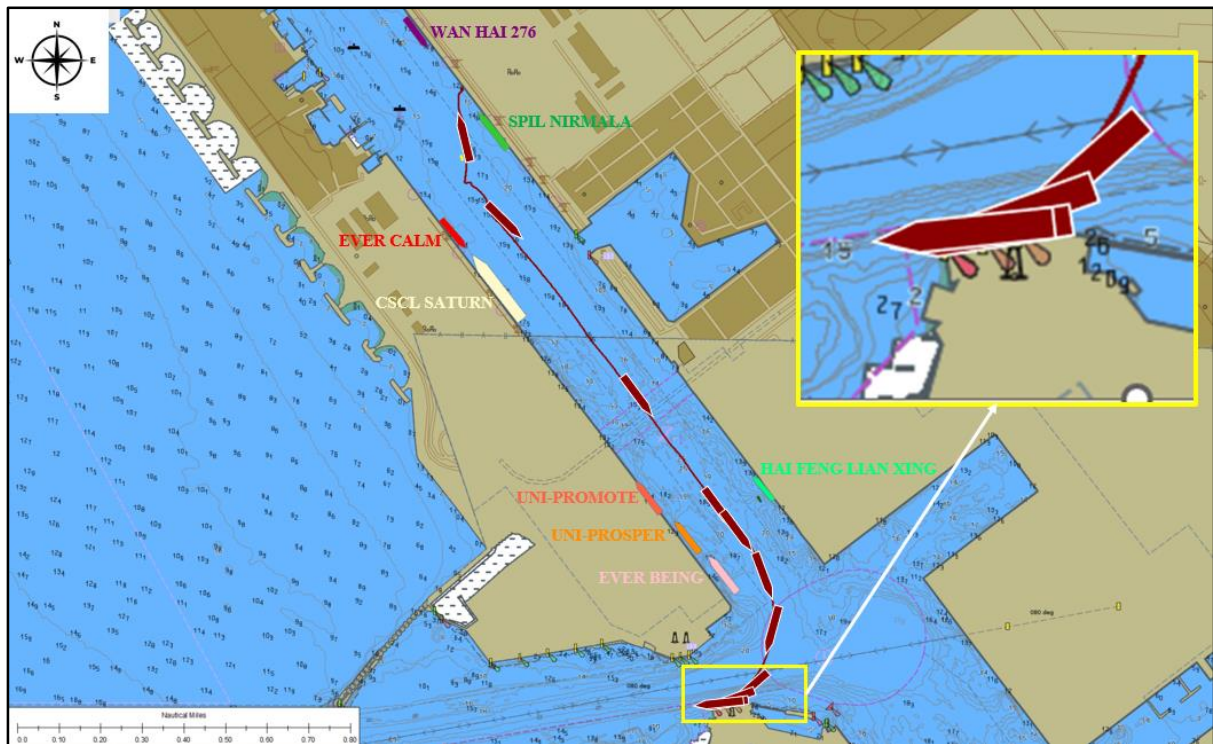
圖 2 華春輪出港航跡圖

約 1944 時至 1949 時期間，華春輪在航道上以「慢速前進 (SLOW AHEAD)」朝二港口迴船池航行出港，1949:11 時，華春輪距迴船池約 0.6 浬，船速 8.5 節，引水人減俤至「微速前進 (DEAD SLOW AHEAD)」；約 2 分半鐘後 (1951:31 時)，華春輪船速 8.1 節，距迴船池約 0.18 浬時轉向，引水人下舵令右舵 20 度，28 秒後，引水人下舵令使用右滿舵轉向；1952:57 時至 1954:19 時期間，船速約 7.5 節，引水人加俤從「SLOW AHEAD」至「半速前進 (HALF AHEAD)」；1955:32 時至 1955:57 時期間，華春輪船艏持續朝向二港口南護岸，船長連續下俤令從「停俤 (STOP ENGINE)」至「慢速倒俤 (SLOW ASTERN)」，並呼叫船頭備便人員雙錨備便，隨後約 20 秒後 (1956:07 時)，引水人下俤令「全速倒俤 (FULL ASTERN)」。1956:12 時，華春輪船體左舷以 6.6 節之船速觸碰高雄港二港口南護岸 (華春輪出二港口航行軌跡詳圖 2)。

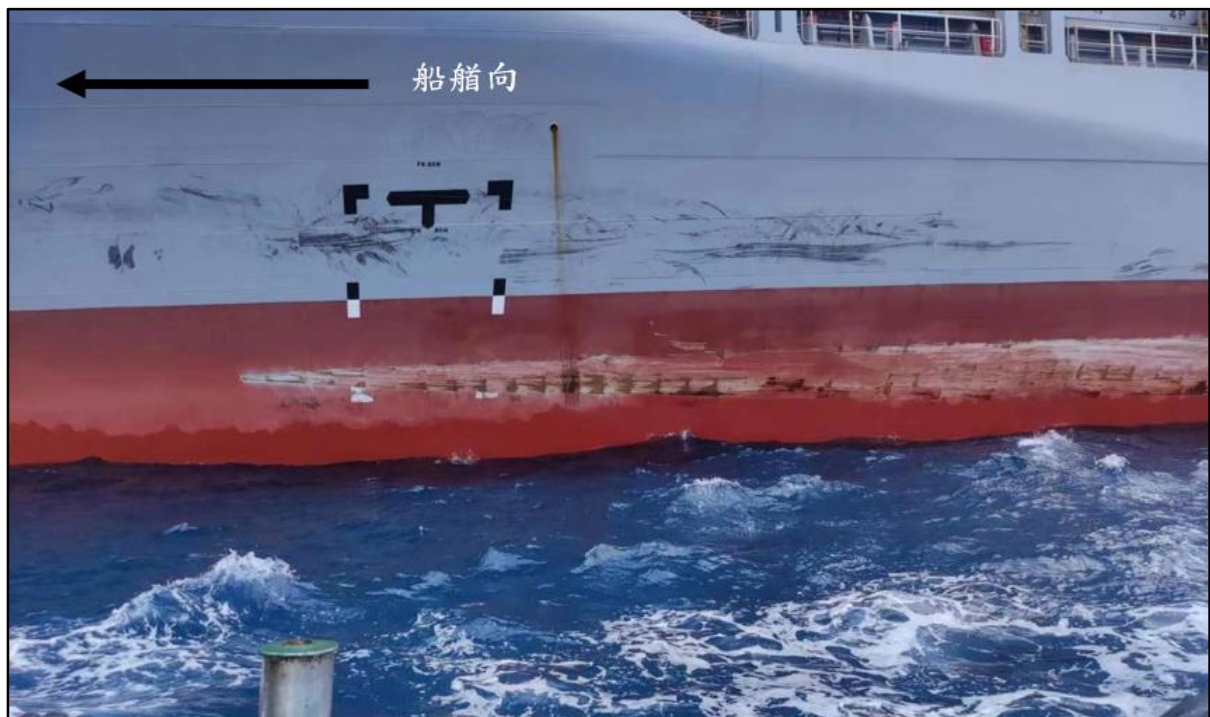
圖 3 華春輪船殼刮痕

依據中國船級社 (China Classification Society, CCS) 事故後船舶檢查報告<sup>4</sup>，華春輪左舷船殼在水面上 0 至 2 公尺，介於 33 號肋骨至 75 號肋骨間，約有長度 30 公尺之刮痕。

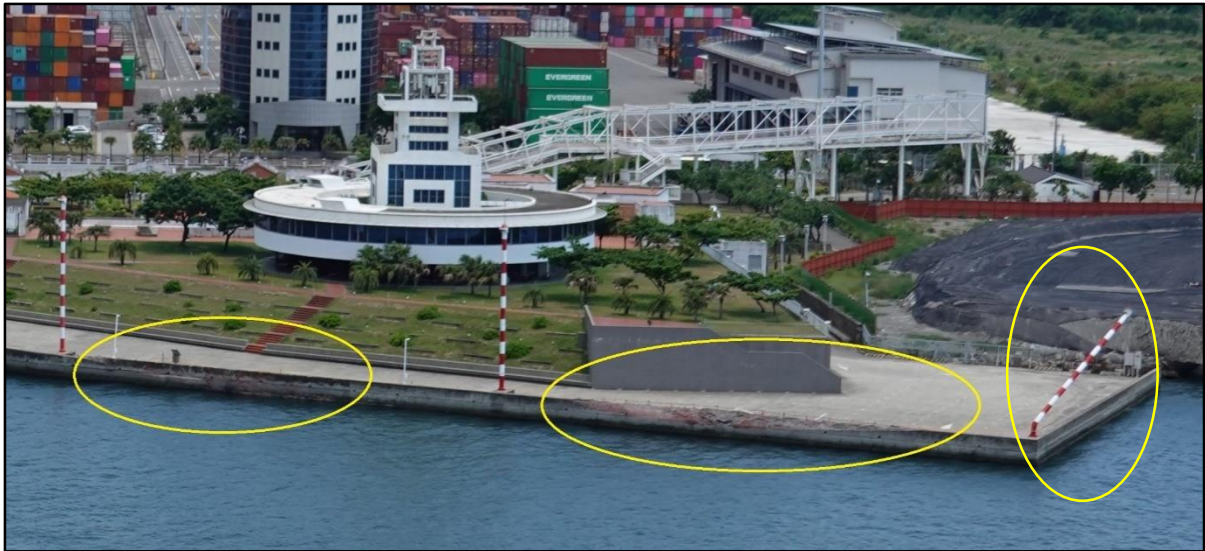
圖 4 二港口南護岸損壞部分

月 12 日水下作業報告<sup>5</sup>，華春輪觸碰範圍係二港口南護岸西側第 1 支導航燈到第 3 支導航燈間，約 95 公尺，造成該範圍間之擋浪牆有 2 處明顯撞擊痕跡，及第 1 支導航燈遭撞損變形傾倒，詳圖 4。水下檢查部分，自高雄港 10 號船渠起約 121.7 公尺處，冠牆與板樁連接處有間隙產生，長約 90 公分，寬 0.5 公分。

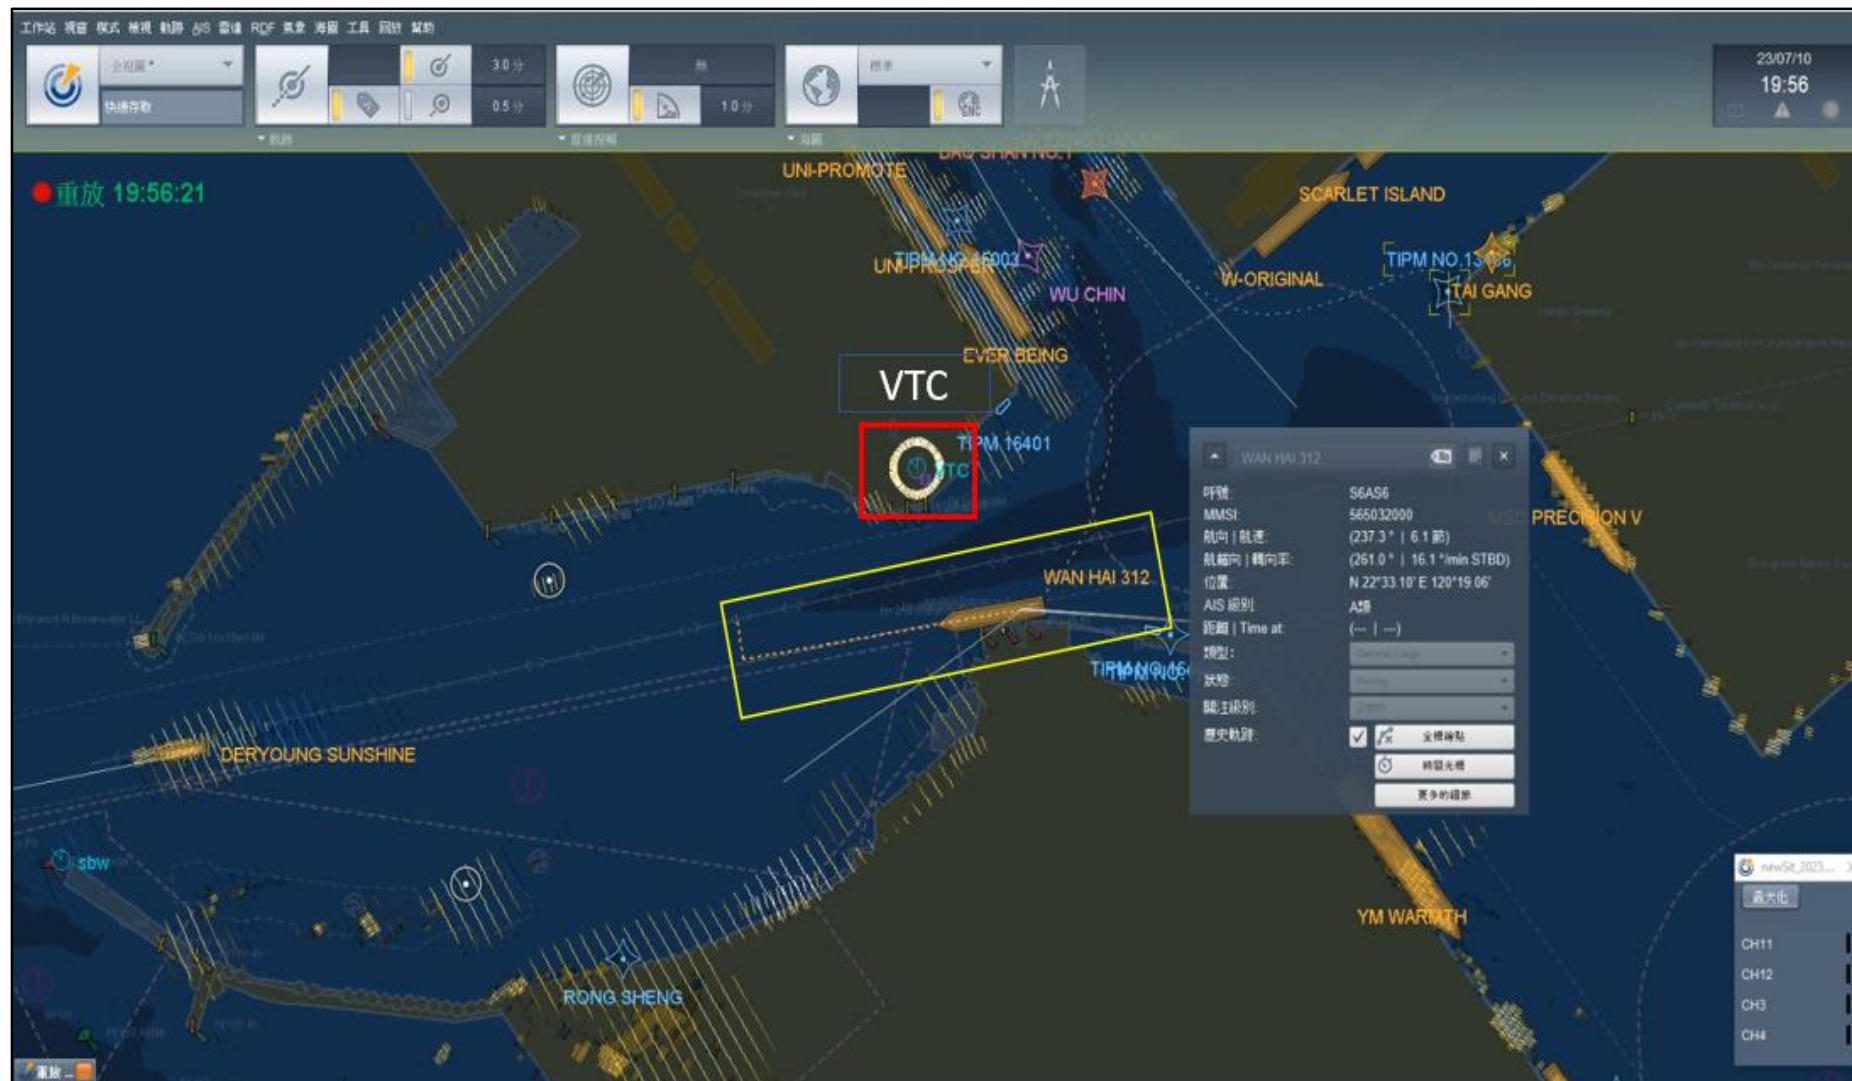
圖 5 華春輪觸碰南護岸時 VTS 系統監控畫面

依據高雄港 VTS 提供之船舶軌跡回放與通聯錄音，華春輪於觸碰南護岸前，VTS 與華春輪及事故引水人無通聯記錄；華春輪觸碰南護岸後，高雄港 VTS 呼叫事故引水人並詢問是否發生觸碰，事故引水人答覆要先下錨檢查是否有破洞。華春輪觸碰南護岸時 VTS 系統監控畫面詳圖 5。

依據訪談紀錄事實資料，華春輪自泊位調頭完畢後，引水人令加俾至慢速前進（SLOW AHEAD），最快船速約 8.5 節，最終欲以 8.1 節之速度往右轉 120 度。目前 VTS 管制員主要注意特定限制水域的速限警報與跨線觸碰警告，當進港船船速超過 6 節時，系統上出現船速警示，VTS 管制員亦會向引水人提醒船速過高；但針對出港船，目前高雄港並無明確速限規範，此次華春輪撞到護岸前，系統顯示 1 筆進港超速及 2 筆跨線警告外，無其他警示。

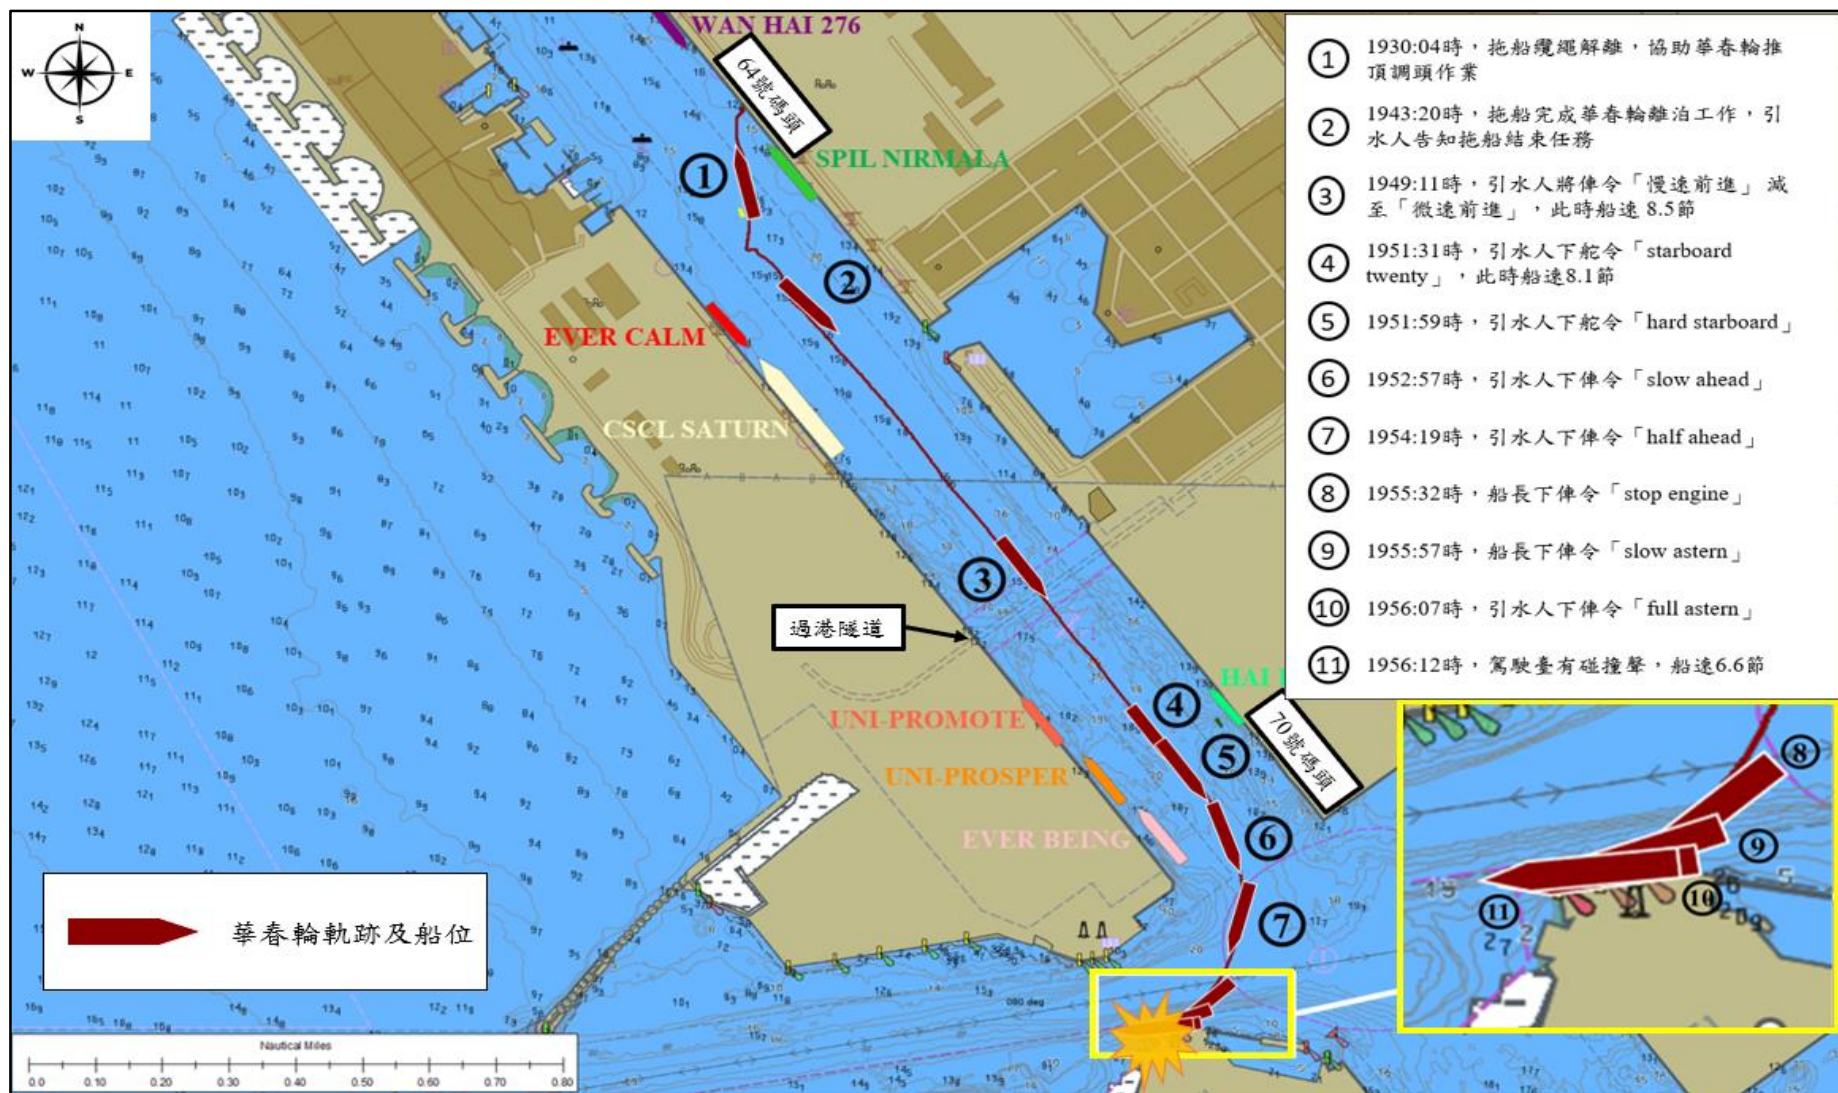
圖 7 華春輪出港航跡與操作說明圖

- 1921:01 時，二副以無線電告知船長：「船艀倒纜 *all let go*」，華春輪離泊碼頭。
- 1928:34 時，船長通知全船：「在六五這邊要調頭」。
- 1929:42 時，船長通知船艀備便人員：「船艀解拖」。
- 1930:04 時，二副以對講機告知船長：「船艀拖纜清爽」。船艀向 346.3 度，船速 2.1 節，船位詳圖 7-①。
- 1943:20 時，華春輪調頭轉向完成，引水人以無線電告知拖船：「四零六停俾退開謝謝再見四零六…」。
- 1949:11 時，引水人下令減俾「*dead slow ahead*」。船艀向 142.1 度，船速 8.5 節，船位詳圖 7-③。
- 1951:31 時，引水人下舵令「*starboard twenty*（右舵 20 度）」。船艀向 141.8 度，船速 8.1 節，RoT<sup>6</sup>為-0.2 度/分<sup>7</sup>，船位詳圖 7-④。
- 1951:59 時，引水人下舵令「*hard starboard*（右滿舵）」。船艀向 143.5 度，船速 7.9 節，RoT 為 9 度/分，船位詳圖 7-⑤。
- 1952:57 時，華春輪船頭距離觸碰點約 0.29 哩，引水人下令加俾「*slow ahead*」。船艀向 161.9 度，船速 7.5 節，RoT 為 23.6 度/分，船位詳圖 7-⑥。
- 1954:19 時，引水人下令加俾為「*half ahead*」。船艀向 196.4 度，船速 7 節，RoT 為 25.2 度/分，船位詳圖 7-⑦。
- 1955:32 時，船長下俾令「*stop engine*」。船艀向 231.7 度，船速 7.5 節，

RoT 為 33.5 度/分，船位詳圖 7-⑧。

- 1955:39 時，船長告知船頭備便人員，下令：「水頭那個雙錨應急備一下側推全速向右」。船艏向 235.6 度，船速 7.5 節，RoT 為 34.4 度/分。
- 1955:44 時，三副重複指令：「側推全速向右」。船艏向 238.6 度，船速 7.5 節，RoT 為 34.8 度/分。
- 1955:57 時，船長下俾令「*slow astern*」。船艏向 246.3 度，船速 7.4 節，RoT 為 36.8 度/分，船位詳圖 7-⑨。
- 1956:07 時，引水人下俾令「*full astern*」。船艏向 255.3 度，船速 6.9 節，RoT 為 54.7 度/分，船位詳圖 7-⑩。
- 1956:12 時，華春輪左舷觸碰二港口南護岸。船艏向 259.2 度，船速 6.6 節，RoT 為 44.3 度/分，船位詳圖 7-⑪。

綜上述，事故引水人依照個人經驗操船出港，未完善制定出港領航計畫，領航過程中華春輪以船速 8.1 節時開始往右轉向，轉向過程中 RoT 不足，引水人發現後，未採取正確之應急操作，船舶於觸碰前未見引水人採取應急處置，顯示該領航計畫存在安全隱患，直至僅觸碰前 5 秒引水人才下達指令全速倒俾，最終華春輪因迴轉半徑過大而觸碰南護岸。

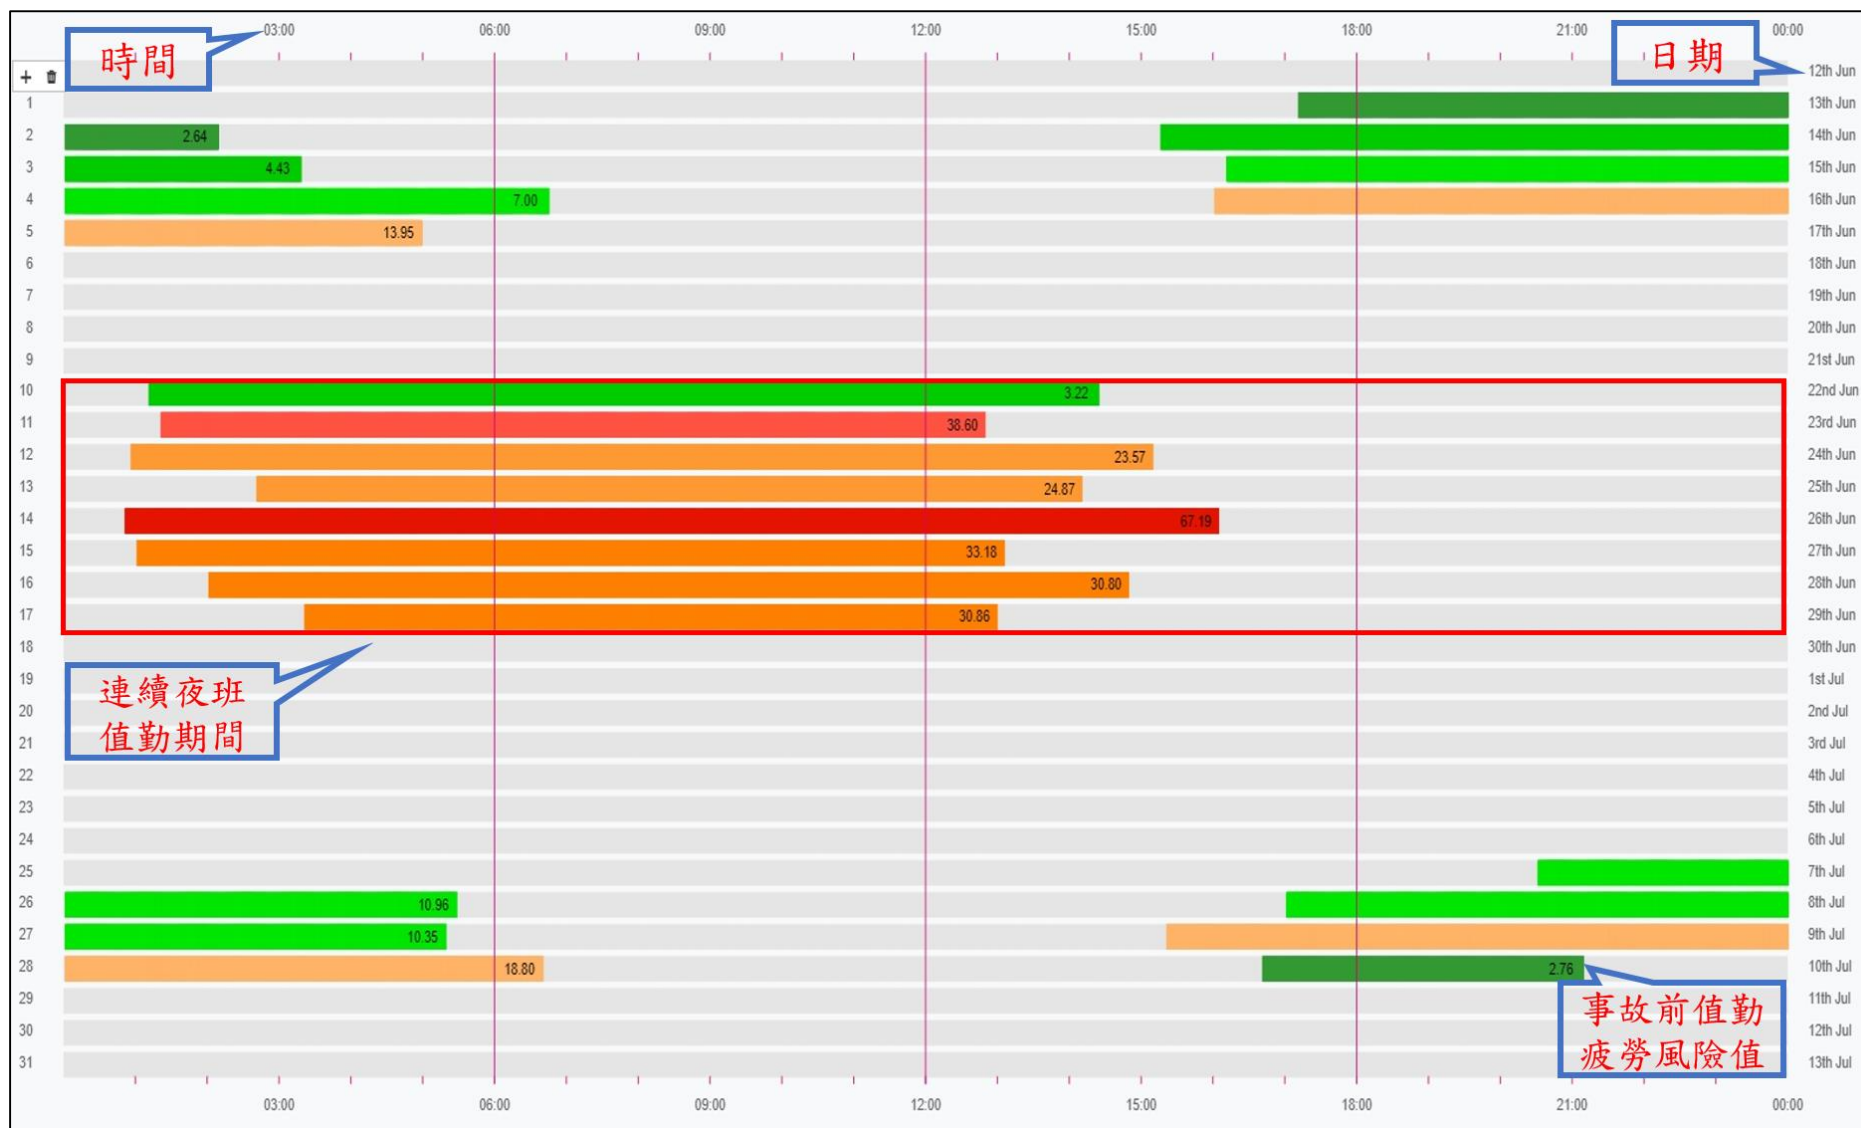
圖 8 引水人事事故前 1 個月班表疲勞指數

- (1) 每 1 班第 1 日引水值勤期間，FI 指數介於 2.64 至 10.96 之間，顯示引水人產生高度疲勞之可能性較低；
- (2) 自第 2 日起，第 1 次連續 4 日夜間引水執勤工作<sup>11</sup>之 FI 指數快速升高，並介於 23.57 至 38.60 之間，顯示引水人於夜晚值勤期間產生高度疲勞之可能性明顯上升；
- (3) 該班表顯示該事故引水人於夜間引水執勤工作 4 天後未休息，持續第 2 次夜間引水值勤。
- (4) 該班表 FI 指數最高值，落於第 2 次連續 4 日夜間引水執勤工作<sup>12</sup>的第 1 日（6 月 26 日），為 67.19<sup>13</sup>，代表引水人於當日值勤期間產生高度疲勞的機率為 67.19%。
- (5) 事故當日為引水人連續 4 日引水執勤工作之最後 1 日，當日執勤期間 FI 指數為 2.76。
