# 國家運輸安全調查委員會

## 重大運輸事故 事實資料報告

1121105 忠原遊覽車宜專 1 線往北太平山林道  
翻覆事故

報告編號：TTSB-HFR-24-05-002

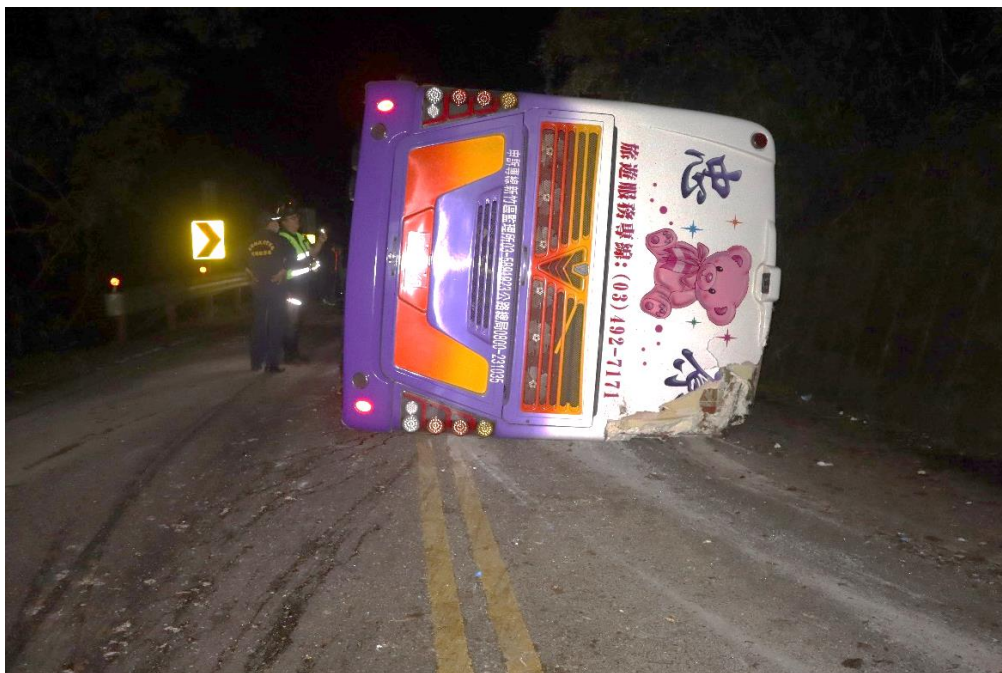
圖 1.1-2 事故車輛翻覆情況

事故發生前，事故駕駛員以 3、4 檔<sup>3</sup>交替行駛於宜專 1 線之下坡路段，未使用輔助煞車系統。1511:50 時事故車輛行經宜專 1 線 6 公里處，事故駕駛員察覺踩下煞車踏板有疲軟狀況，1511:52 時車上蜂鳴器開始響起連續聲響告警約 4 秒，此時車速約 28 公里/小時，1511:58 時改為間隔聲響告警，事故駕駛員於該過程中不斷嘗試降檔並拉起駐車煞車均無法使車輛減速，1512:29 時車速約 60 公里/小時，1512:35 時<sup>4</sup>事故車輛跨越至對向車道，隨後左側車身擦撞 5.3 公里處護欄，再駛回原車道後向右翻覆，車輛翻覆後持續往前滑行，車頂摩擦右側山壁，最終車輛停於 5.26 公里處，事故現場狀況詳圖 1.1-2。

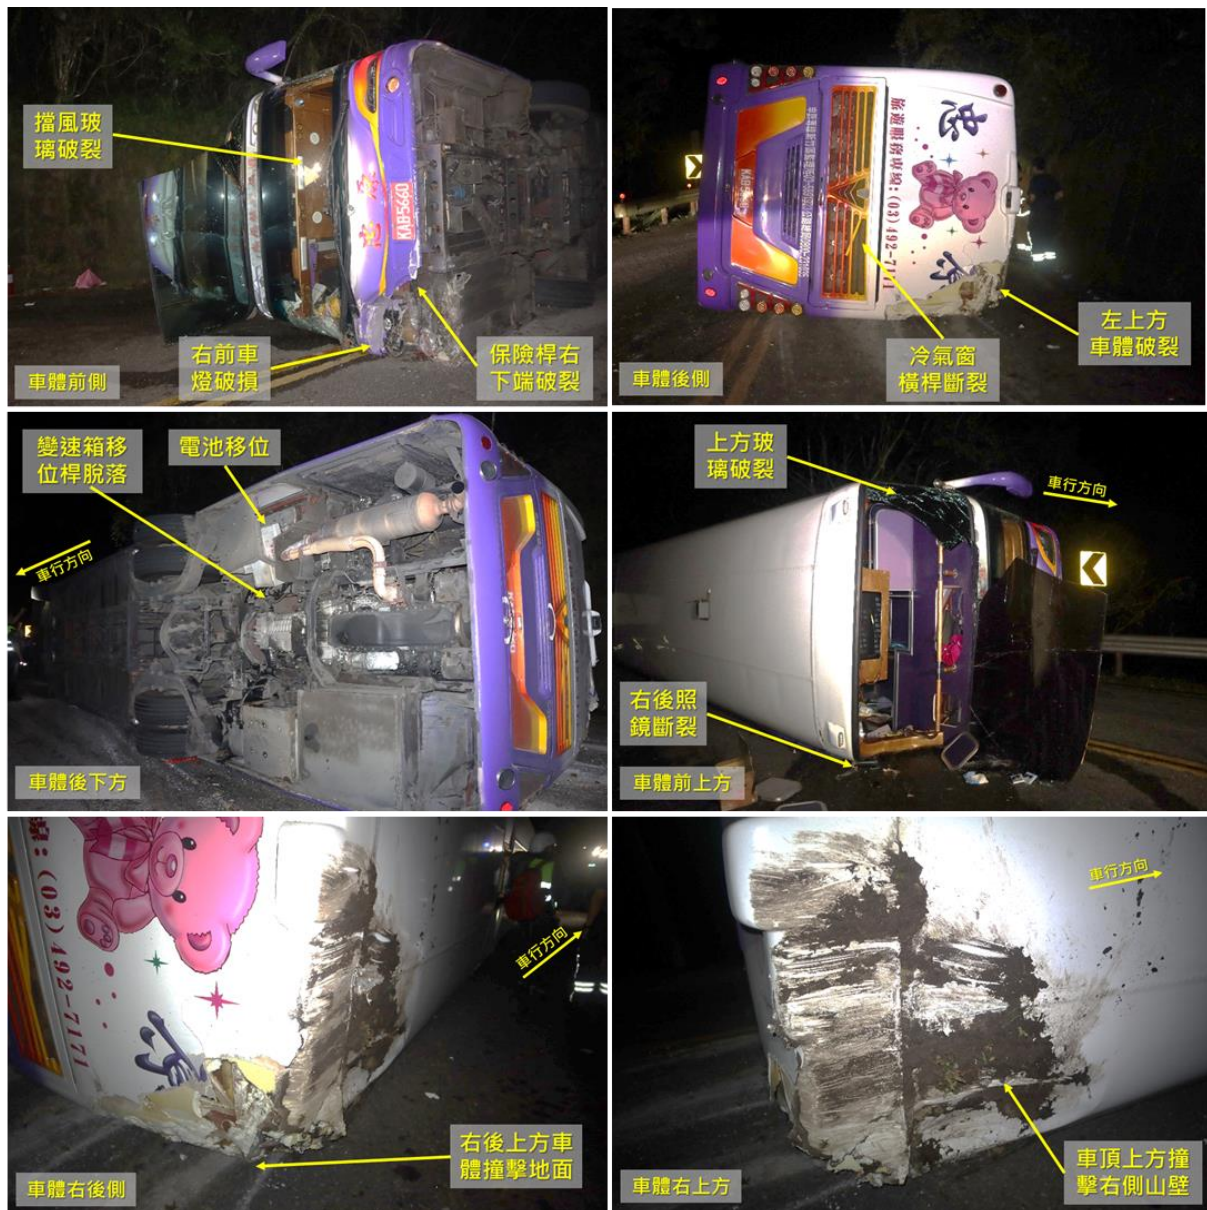
圖 1.3-1 事故發生後事故車輛損害紀錄

事故發生時，車輛車體前右下側破損，包含前擋上下玻璃破裂、右前車燈破損、車前下保險桿破損及右側後照鏡斷裂，右側車體磨損、右側各車窗破裂及右後側因撞擊山壁破裂。事故發生後事故車輛之損害紀錄如圖 1.3-1。

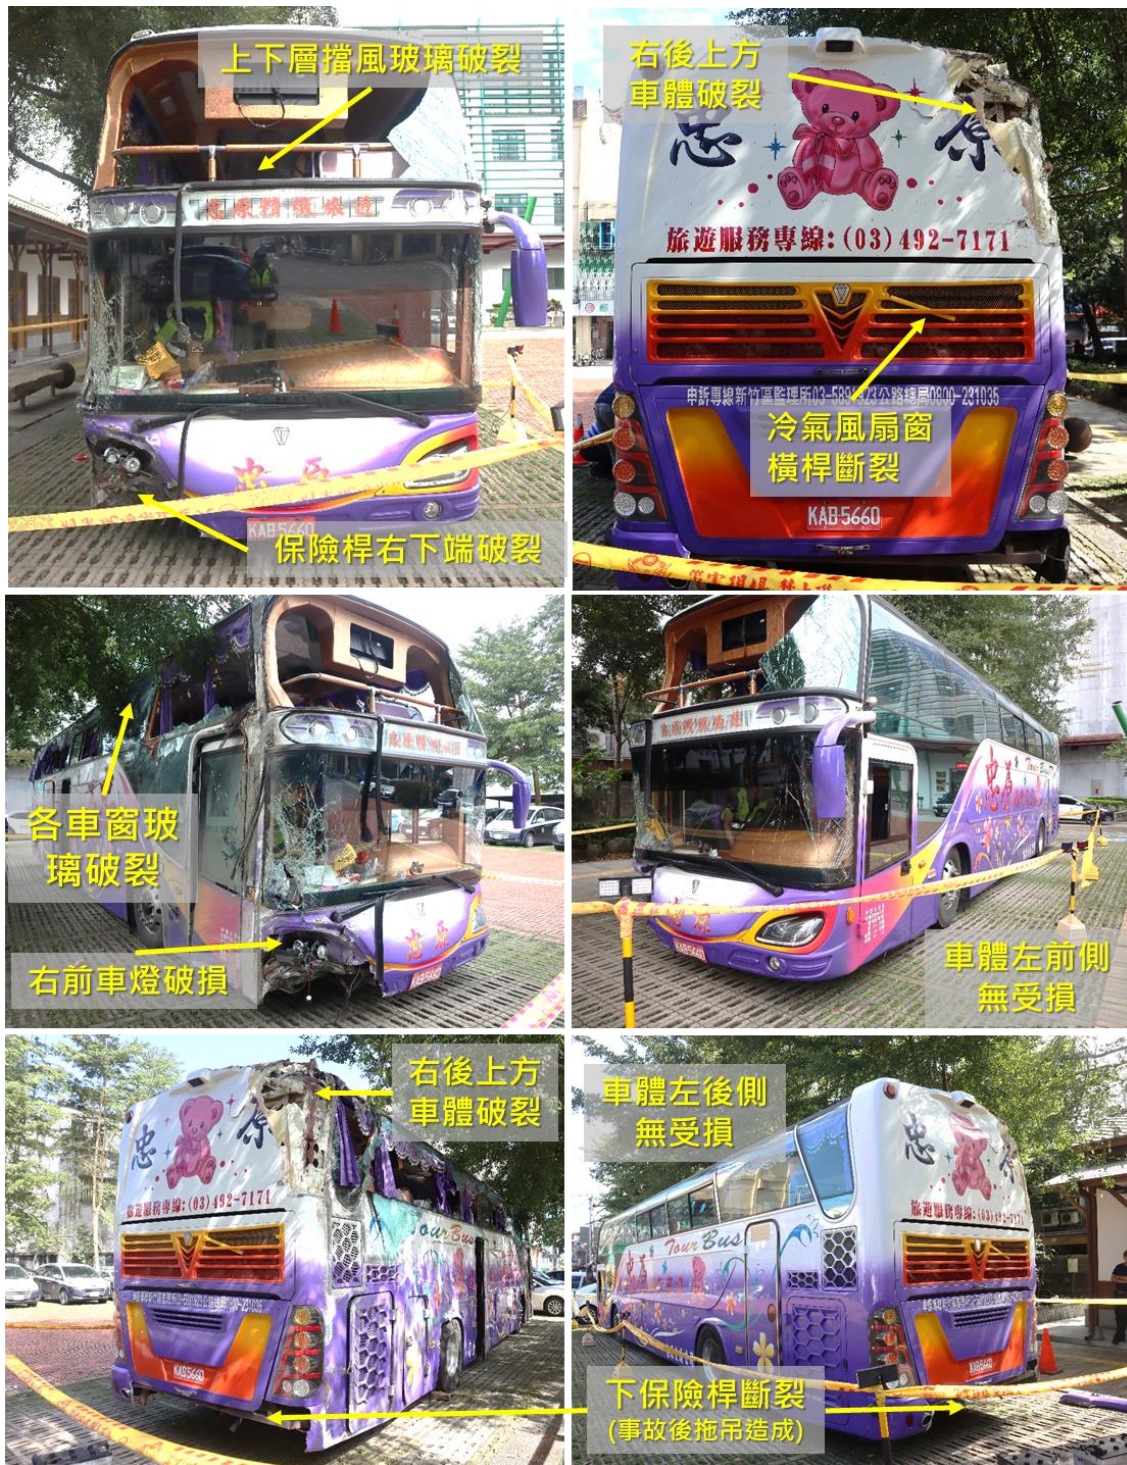
圖 1.3-2 事故車輛移至三星分局後損害紀錄

事故後事故車輛移動至三星分局後之損害紀錄如圖 1.3-2。

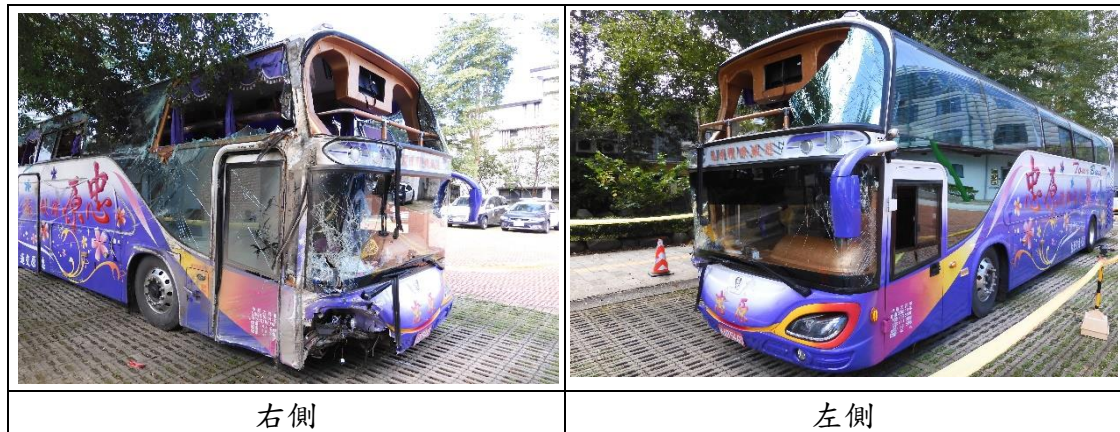
圖 1.3-3 事故車輛擋風玻璃受損情形

事故車輛前方配置上、下層擋風玻璃，其中上層擋風玻璃破裂脫落，下

層擋風玻璃右前方破裂、左側龜裂，如圖 1.3-3。

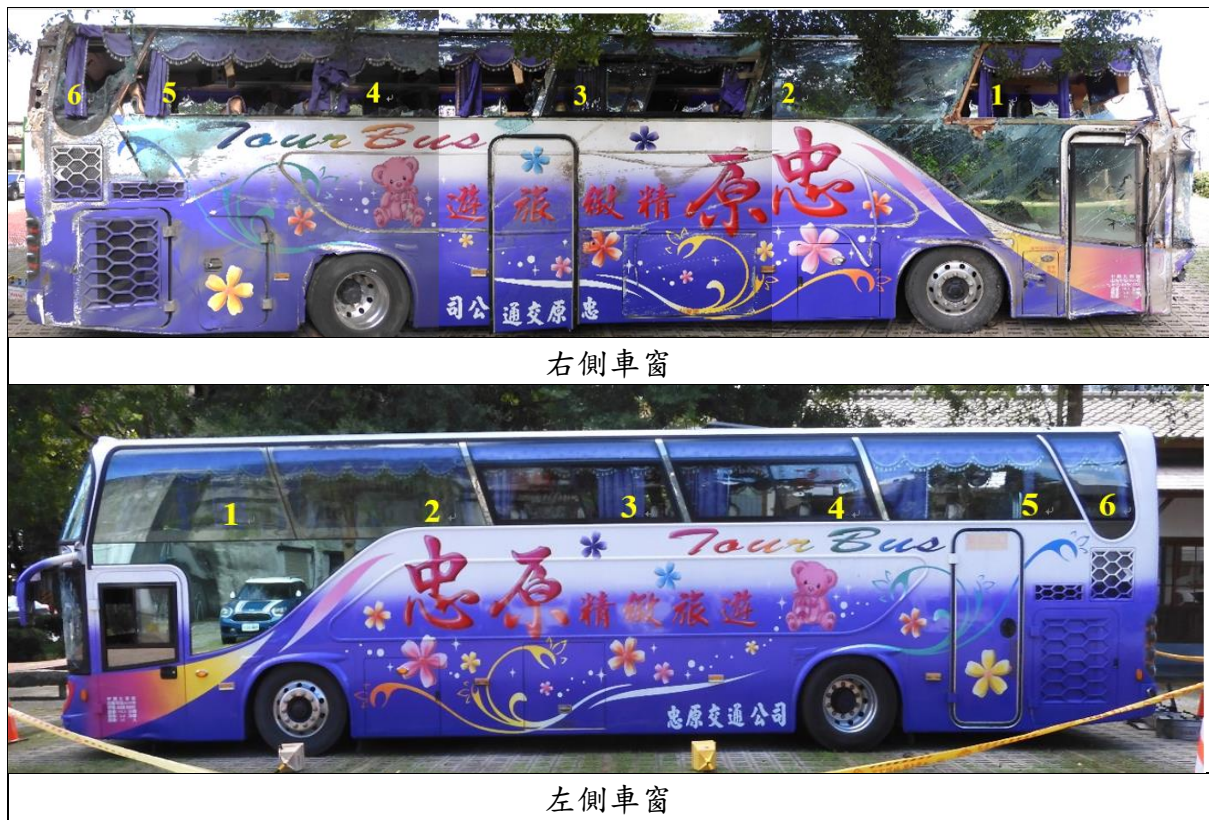
圖 1.3-4 事故車輛上層左右兩側車窗損害情形

事故車輛上層左右兩側各配置 6 處車窗，其中由前至後編號第 3 及第 4 處車窗設有活動（滑動）式安全窗。事故車輛右側 6 處車窗全數破裂或脫落；左側 6 處車窗皆完好無損，如圖 1.3-4 所示。

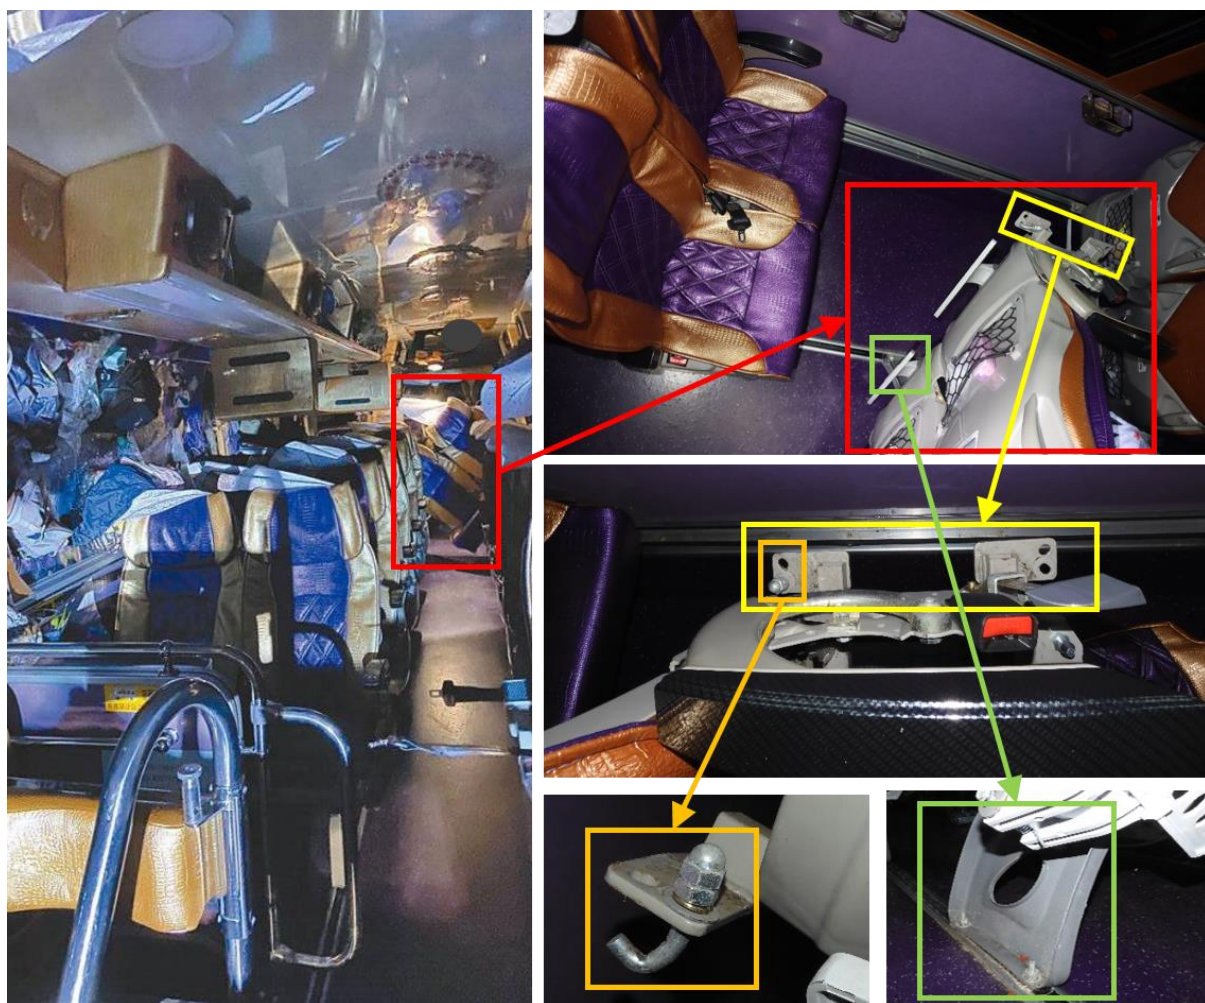
圖 1.3-5 事故車輛左側第 8 排座椅檢視情形

事故車輛未標示座位編號，右側靠走道有部份座椅椅墊脫離框架；左側第 8 排座椅向右傾倒，靠牆側 2 具 J 型鉤脫離軌道，靠走道側腳架向右彎折，其餘座椅均正常，如圖 1.3-5 所示。

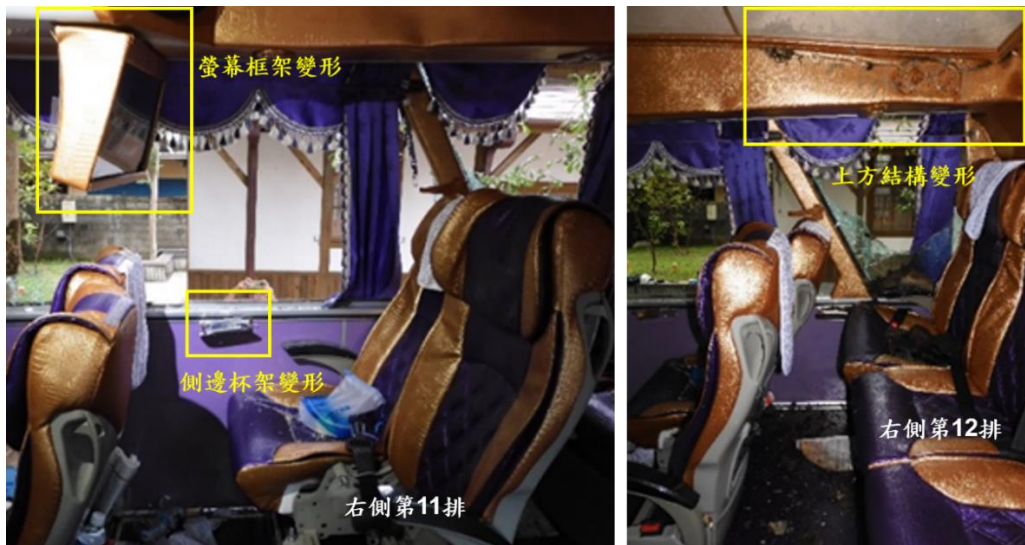
圖 1.3-6 事故車輛右側第 11、12 排損壞情形

事故車輛右側第 11 排座位前上方螢幕框架及側邊杯架變形，右側第 12 排上方結構稍有變形，如圖 1.3-6。

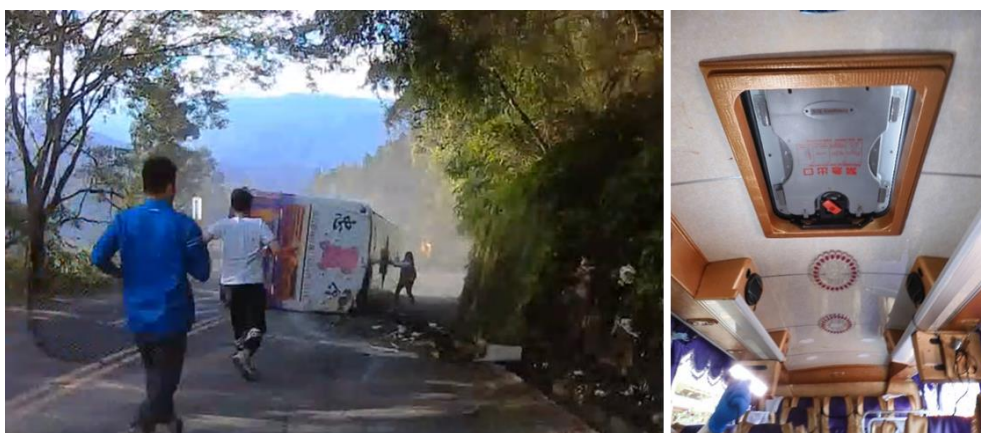
圖 1.3-7 事故車輛車頂逃生口

事故車輛配置 2 具滅火器及 5 具車窗擊破器，其中 1 具滅火器及 3 具車窗擊破器已不在原固定位置，事故當日無使用滅火器及車窗擊破器之需求。車頂設有一逃生口，經檢視其開啟功能正常；依據訪談及後車行車紀錄器影像，該車頂逃生口於事故車輛翻覆約 2 分鐘後，由車內外人員合力開啟，部份乘客係經由該處離開車內，如圖 1.3-7 所示。

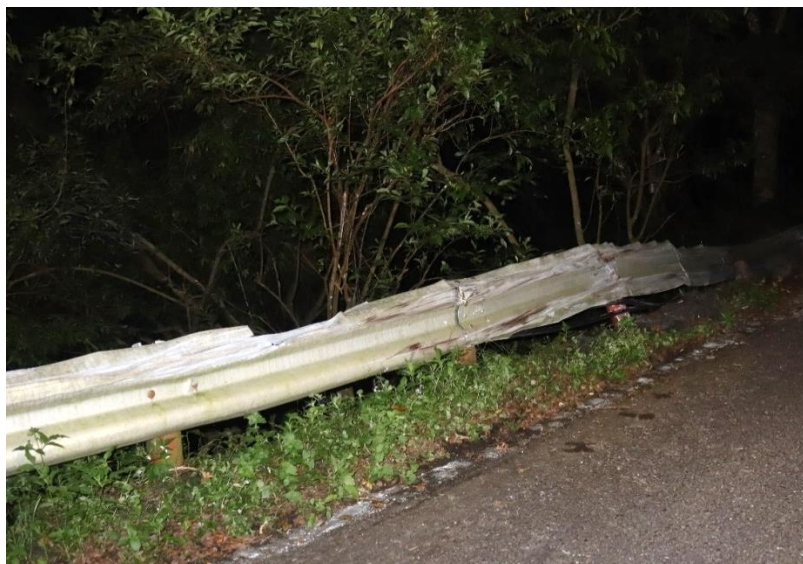
圖 1.4-1 對向車道護欄損害情況

本次事故車輛跨越對向車道後碰撞路側金屬護欄，造成護欄向山谷側傾斜且破損，並留下約 11.5 公尺磨擦痕跡，如圖 1.4-1。

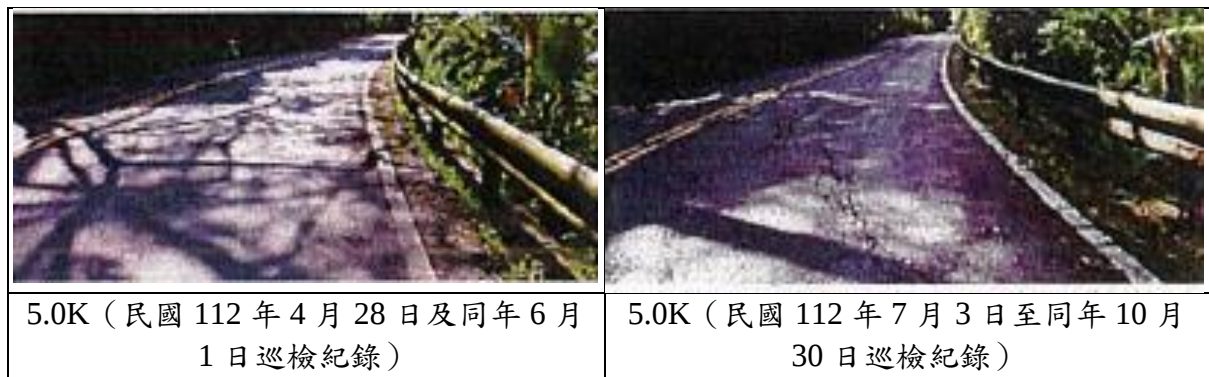
圖 1.8-2 事故路段路面狀況

依據農業部林業及自然保育署宜蘭分署所提供之宜專 1 線巡檢紀錄，自民國 112 年 4 月 28 日至同年 10 月 30 日共執行 7 次巡檢，5.0K 處均有「路面龜裂下陷，暫不影響通行」之巡查結果（照片詳圖 1.8-2），須處理情況為「報請管理處評估修復」。另，調查小組於民國 113 年 3 月 18 日檢

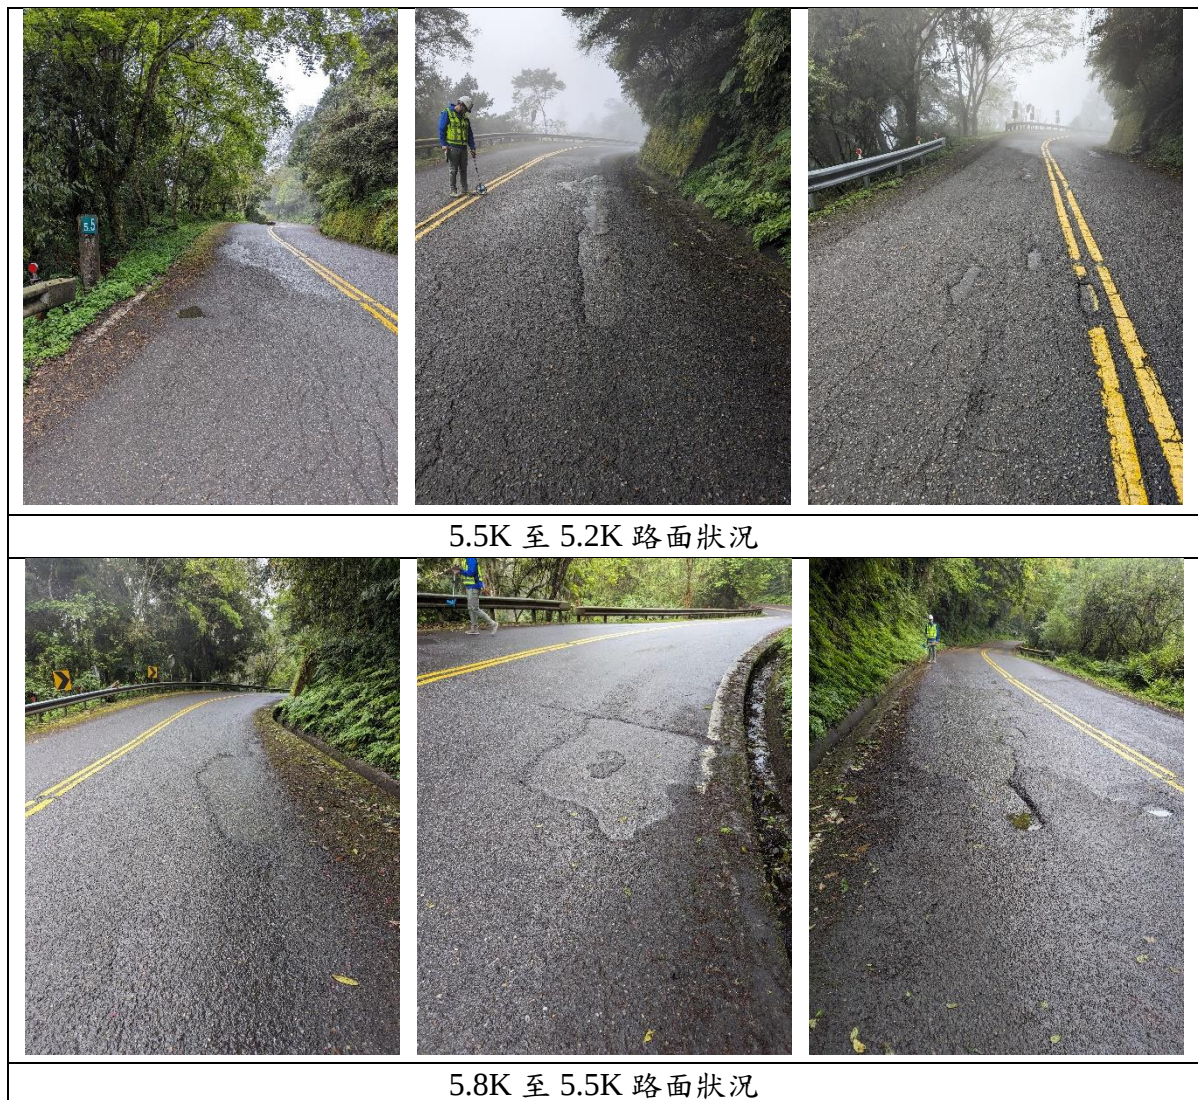
圖 1.8-3 事故路段路面狀況

視宜專 1 線 6K 至 5K 路段路面狀況如圖 1.8-3。

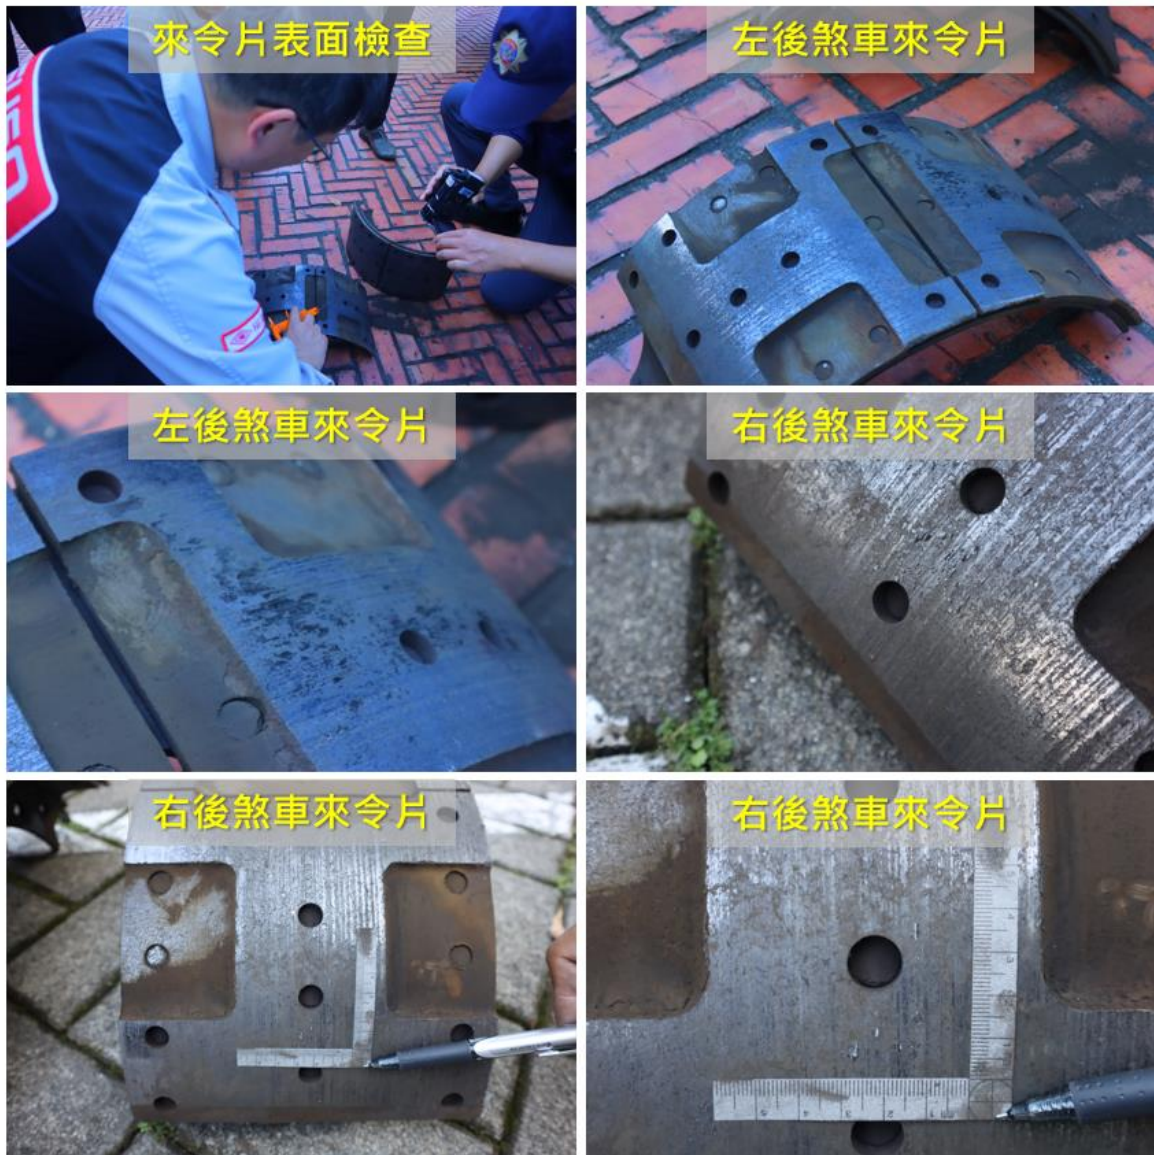
圖 2 後輪煞車來令片表面檢測情形

檢視過程中發現左後及右後輪煞車來令片表面有剝落及疑似碳化現象<sup>8</sup>、變速箱排檔之移位桿鬆脫及左後輪氣壓懸吊破裂受損，其餘檢視項目無異狀（詳附錄 1）。

檢查過程中發現左後及右後輪煞車來令片表面有剝落現象，裕益提供之檢測報告說明「後側左右兩輪拆卸時有聞到燒焦異味，來令片表面疑似有碳化現象」。檢視情形如圖 2 所示。

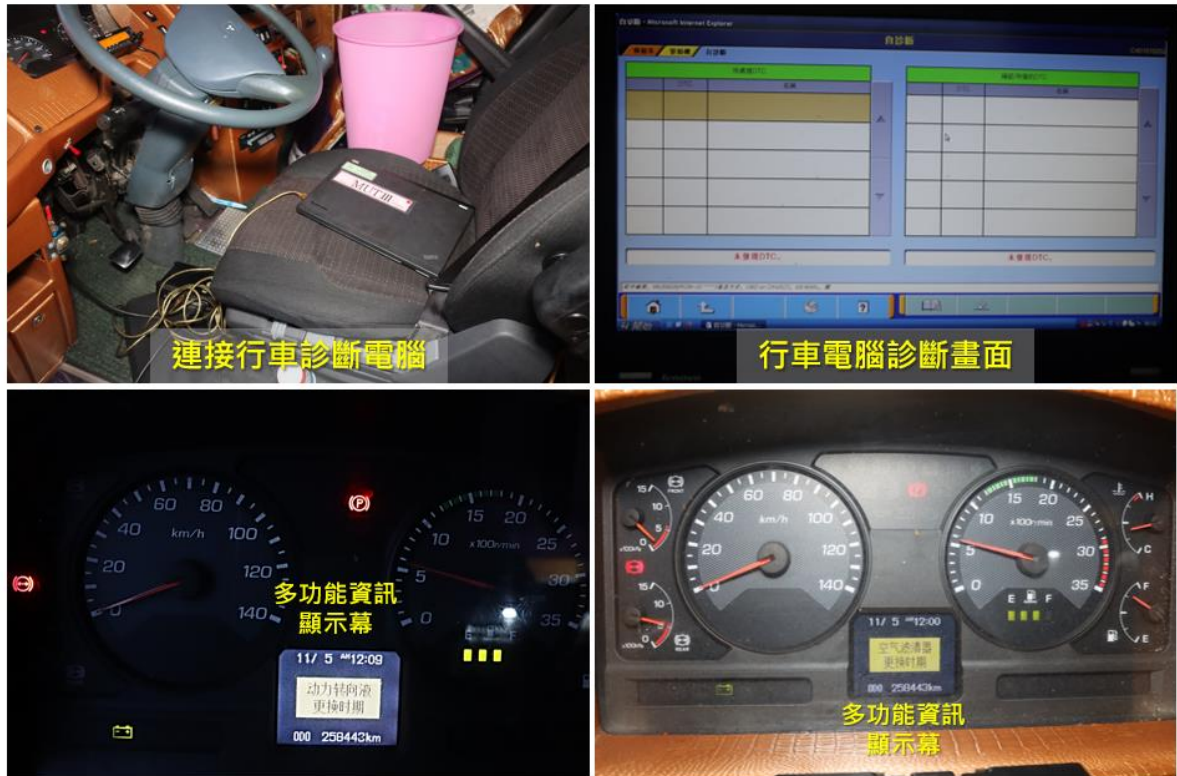
圖 3 行車電腦檢測情形

事故車輛經裕益技術人員運用行車診斷電腦讀取後，診斷系統中未出現任何故障代碼訊息；車輛儀錶多功能資訊顯示幕顯示「動力轉換液更換時期」及「空氣濾清器更換時期」，檢測情形如圖 3 所示。

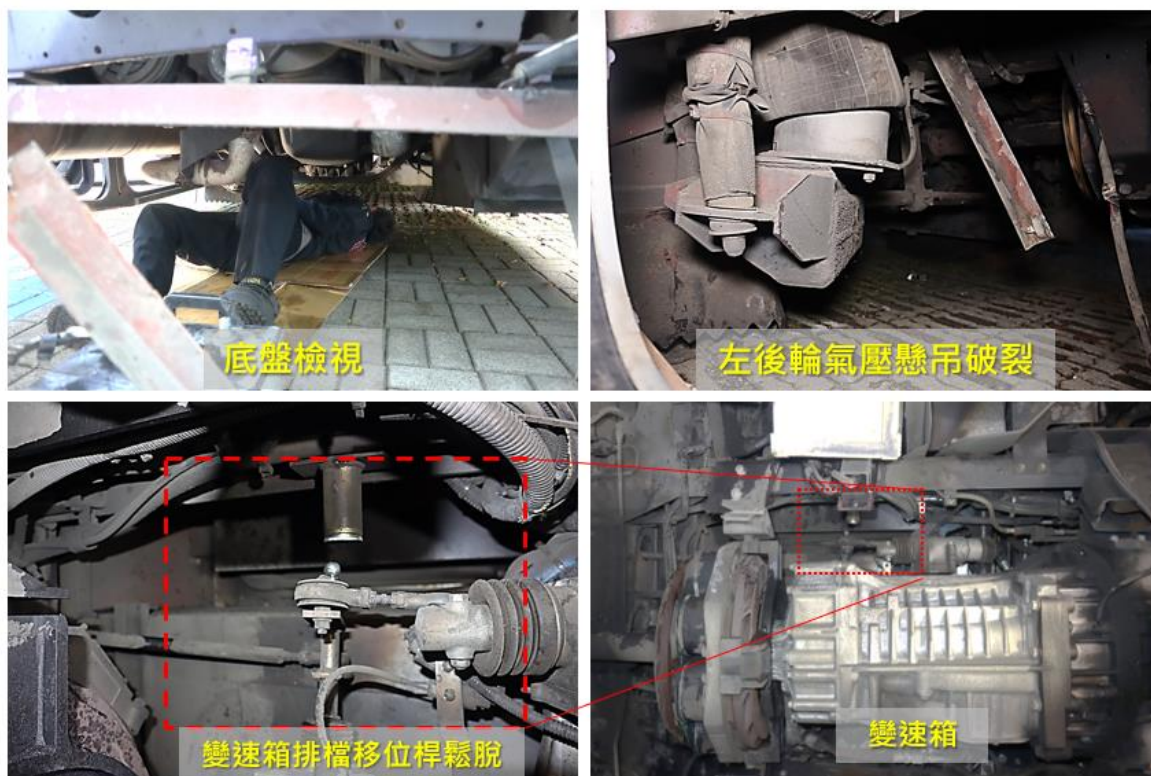
圖 4 底盤及變速箱檢查

檢視事故車輛底盤，變速箱排擋移位桿鬆脫；另檢視懸吊系統及轉向系統，除左後輪氣壓懸吊破裂受損外，其餘無異狀，檢測情形如圖 4 所示。
