國家運輸安全調查委員會

重大運輸事故 事實資料報告

1130311 龍萊遊覽車（康橋校車）信義快速道路
往北文山隧道翻覆事故

報告編號：TTSB-HFR-24-09-001

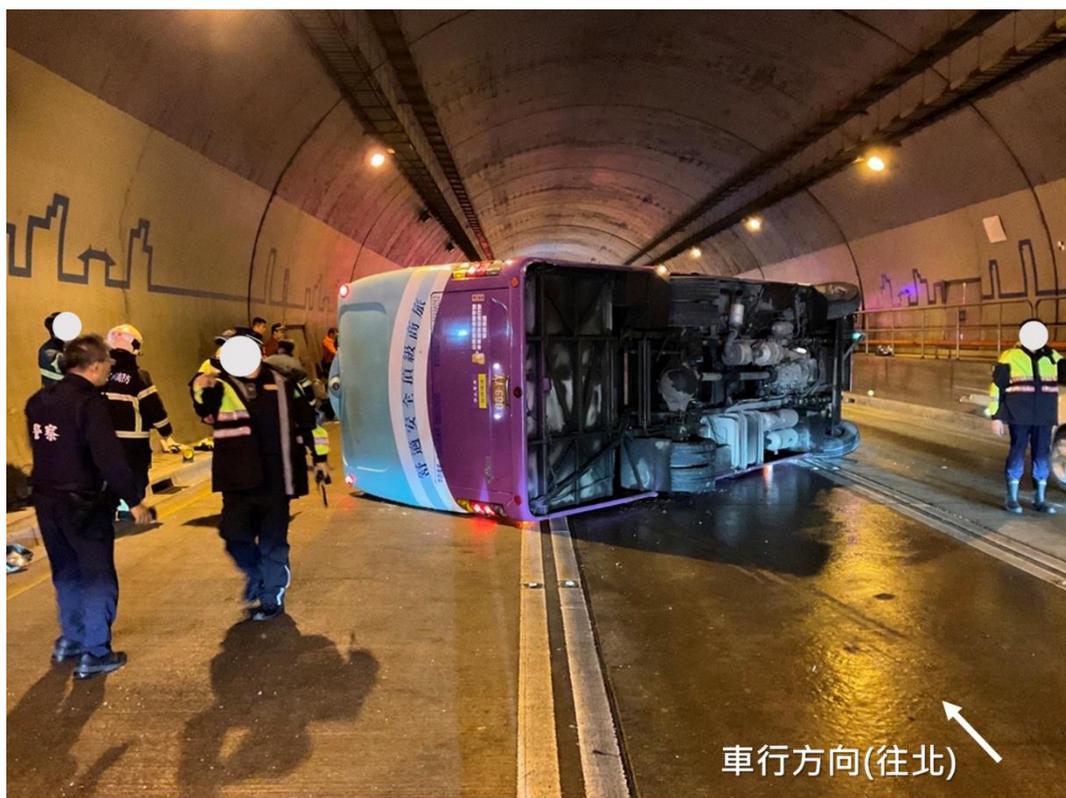
圖 1.1-2 事故現場照片

1913:20 至 1913:24 時，事故車輛出現兩度向右偏駛之情形；1913:25 時，事故車輛於 2K+195 處亮起煞車燈²，事故車輛接連朝右側及左側偏駛；1913:29 至 1913:32 時，事故車輛從中線車道跨越至左側車道並向左傾斜，當右側車輪騰空離地後，事故車輛再橫越中線車道跨越至右側車道。1913:33 時，車身向右傾斜、左側車輪騰空離地後再重落地；1913:35 時，車身逆時針旋轉 90 度，左側車輪因車輛向右傾斜又再度離地；19:13:36 至 19:13:39 時，事故車輛撞及 2K+370 處左側壁面，車身再逆時針旋轉 180 度、車身往左翻覆後橫跨 3 車道停止於 2K+392 處。事故地點及現場照片如圖 1.1-1、圖 1.1-2，事故車輛動態詳圖 1.1-3。

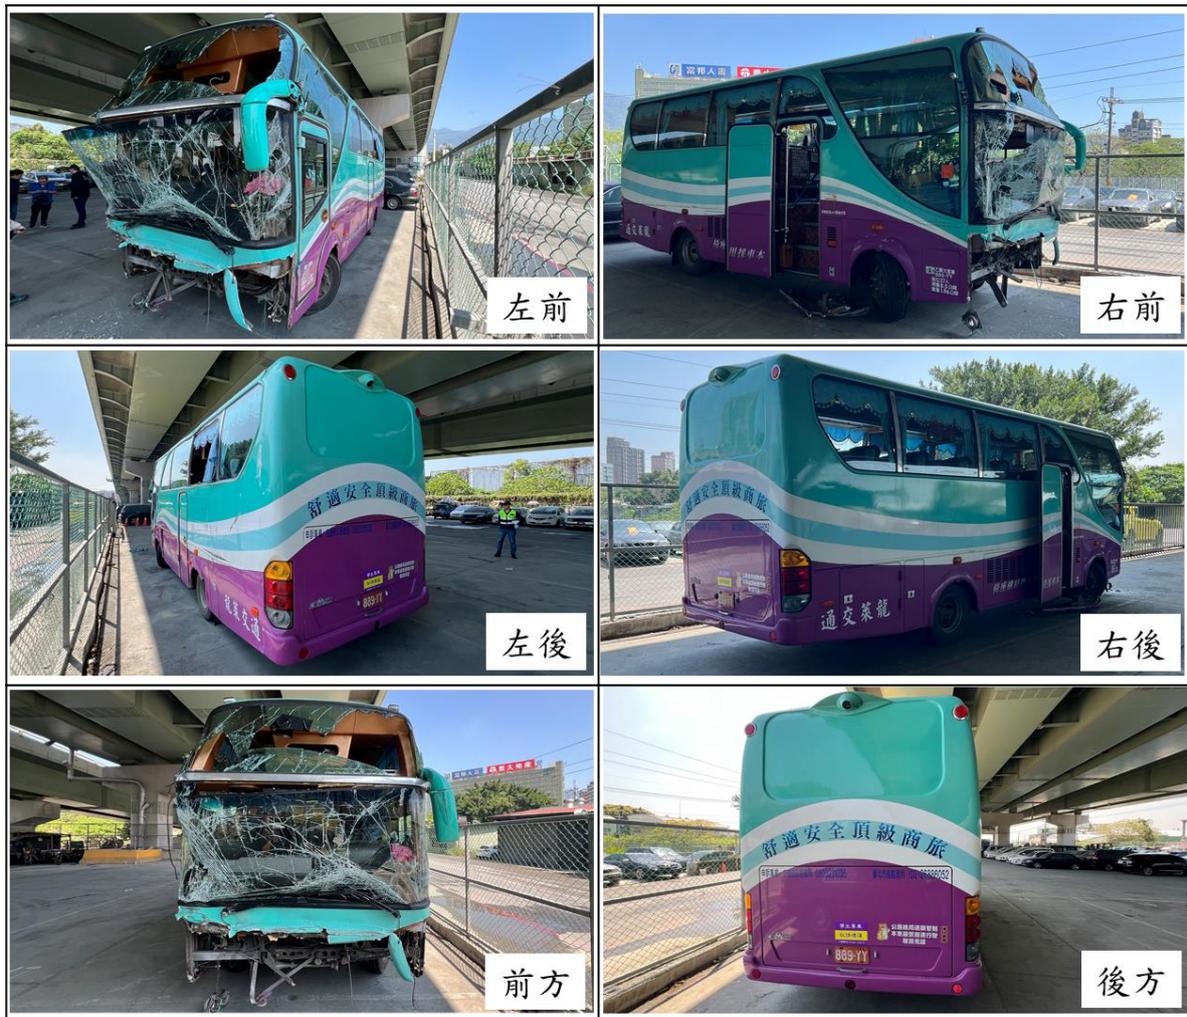
圖 1.3-1 事故車輛損害情形

事故車輛車身前方之擋風玻璃破裂、車前下保險桿完全脫離及底盤結構部分受損，車身左側之駕駛座車門及安全門均無法開啟、左後方部分玻璃破損及脫落，事故車輛之車身損害情況詳圖 1.3-1，車窗及座椅損害情況詳 1.12.2 節。

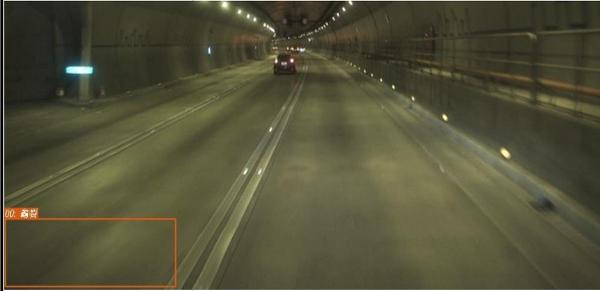
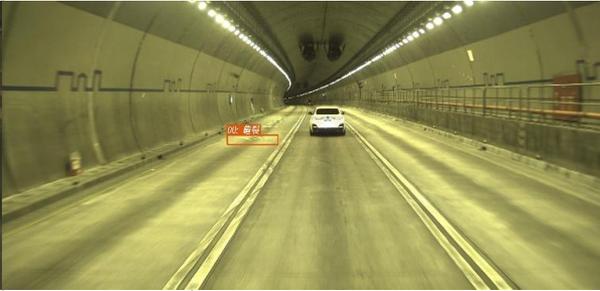
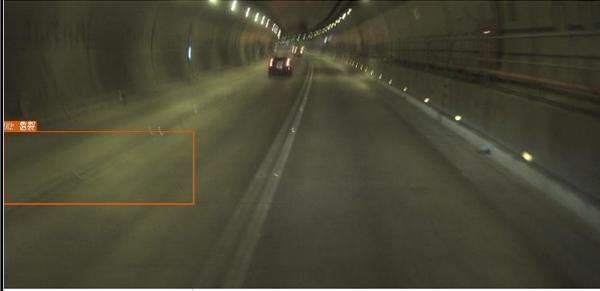
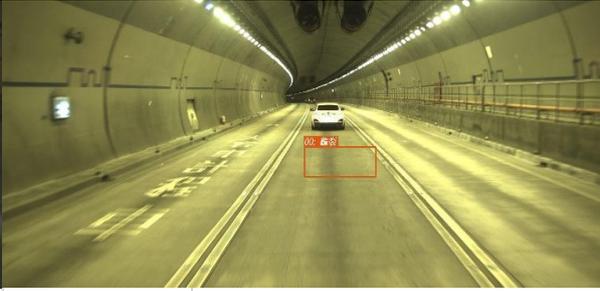
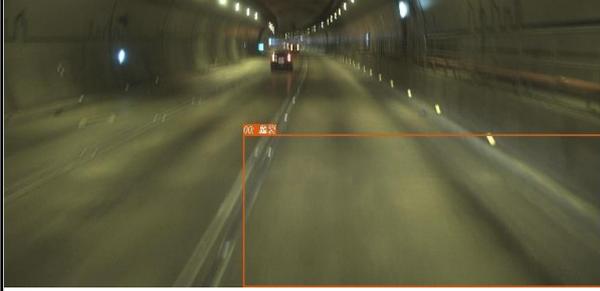
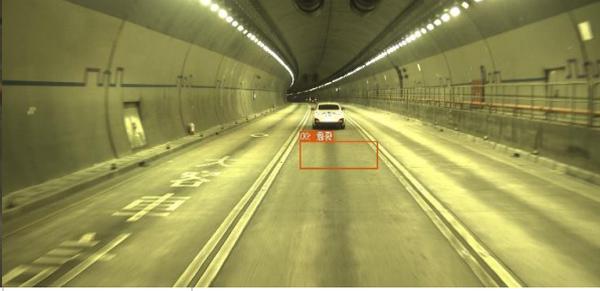
表 1.8-1 民國 112 及 113 年文山隧道巡查缺失紀錄格式

臺北市政府工務局提供民國 112 年及 113 年文山隧道北向鋪面巡檢缺失紀錄格式如表 1.8-1。2 年內文山隧道北向鋪面巡檢缺失共 42 件，其中鋪面龜裂損壞案件有 25 件、縱向及橫向裂縫損壞案件有 16 件、補綻及管線回填損壞案件有 1 件。惟文山隧道北向鋪面為剛性鋪面（水泥混凝土），剛性鋪面之面層損壞並無「龜裂¹⁵」損壞項目；另損壞項目為「AC 路面」與實際剛性鋪面道路不相符。

缺失路段：木柵路四段 1 5 9 巷 1 3 0 號	缺失路段：木柵路四段 1 5 9 巷 1 3 0 號
損壞項目：AC路面	損壞項目：AC路面
損壞情形：龜裂	損壞情形：龜裂
巡查案號：11306-0205005832	巡查案號：11306-0215008924

缺失路段：木柵路四段 1 5 9 巷 1 3 0 號	缺失路段：木柵路四段 1 5 9 巷 1 3 0 號
損壞項目：AC路面	損壞項目：AC路面
損壞情形：龜裂	損壞情形：龜裂
巡查案號：11306-0205005834	巡查案號：11306-0215008926

缺失路段：木柵路四段 1 5 9 巷 1 3 0 號	缺失路段：木柵路四段 1 5 9 巷 1 3 0 號
損壞項目：AC路面	損壞項目：AC路面
損壞情形：龜裂	損壞情形：龜裂
巡查案號：11306-0205005835	巡查案號：11306-0215008927

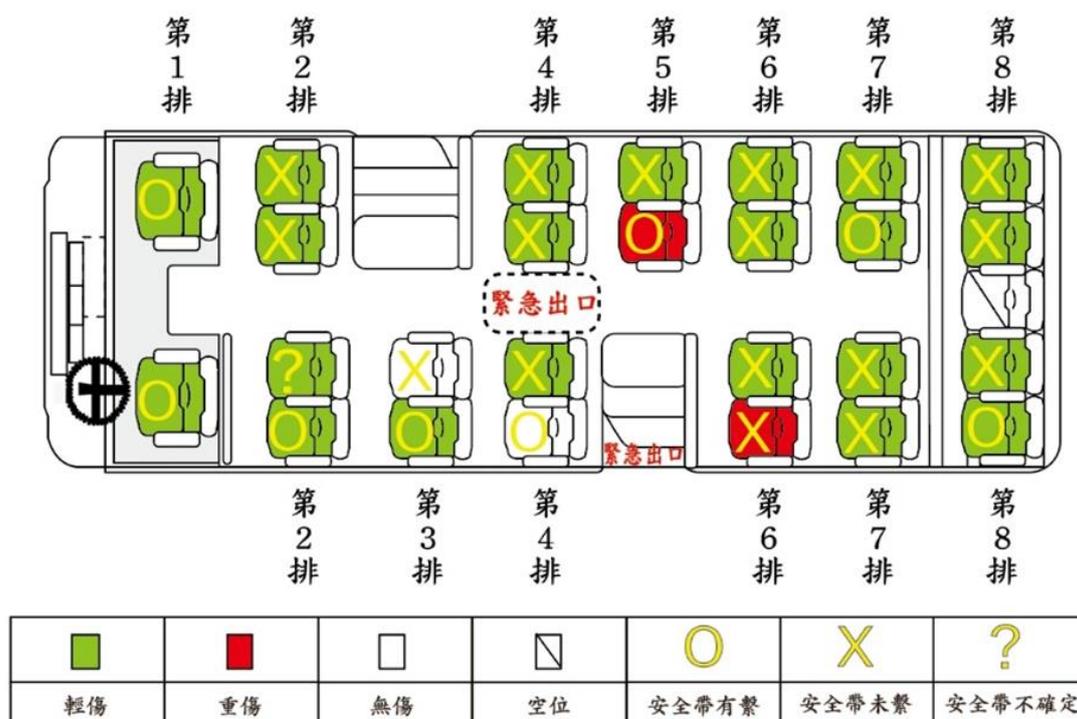
圖 1.11-1 乘員座位、傷勢情況及安全帶使用狀況分布

本事故受傷人員之傷勢分布於顏面、四肢及軀幹，多為擦挫傷及扭拉傷。24 名傷者中，事故駕駛員及 21 名乘客為輕傷，另有重傷乘客 2 名，1 名為左側第 6、第 7 根肋骨骨折，坐於左側第 6 排靠窗座位，未繫安全帶，事故時為清醒狀態，事故過程中被其他乘客壓住，撞到左側牆面；另一名重傷乘客為鼻骨閉鎖性骨折，坐於右側第 5 排靠走道座位，有繫安全帶，事故時為睡著狀態。

7 名乘客有繫安全帶，15 名未繫安全帶，1 名不確定是否有繫安全帶。重傷乘客 2 名，1 名有繫安全帶，1 名未繫安全帶；無傷乘客 2 名，1 名有繫安全帶，1 名未繫安全帶。

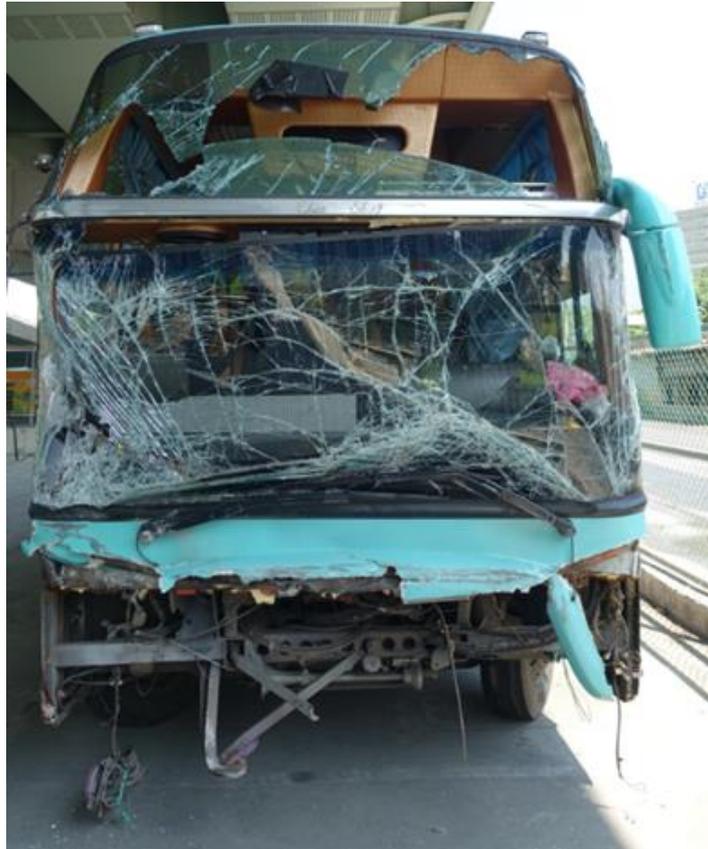
圖 1.12-1 事故車輛擋風玻璃受損情形

事故車輛前方配置上、下層擋風玻璃，其中上層擋風玻璃大面積破裂脫落，下層擋風玻璃破損、龜裂，如圖 1.12-1。

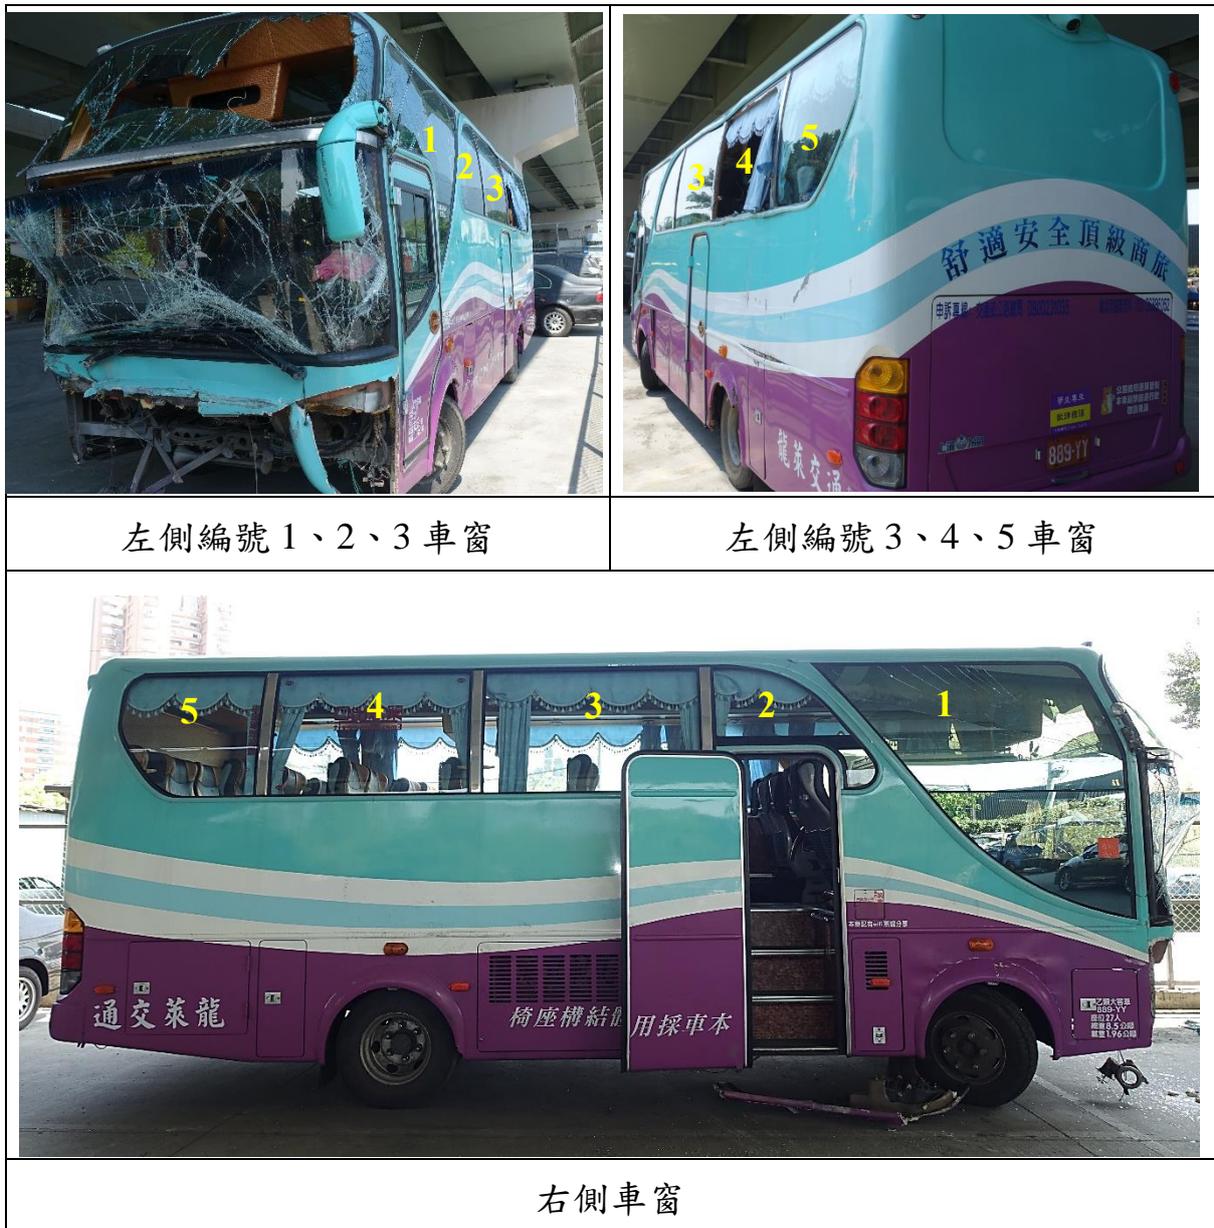
圖 1.12-2 事故車輛車窗受損情形

事故車輛兩側各配置 5 處車窗，事故車輛左側編號 1 車窗大面積龜裂、編號 4 車窗破裂脫落，編號 2、3、5 車窗完好無損；右側除編號 1 車窗些許龜裂外，其餘編號 2、3、4、5 車窗皆完好無損，如圖 1.12-2。

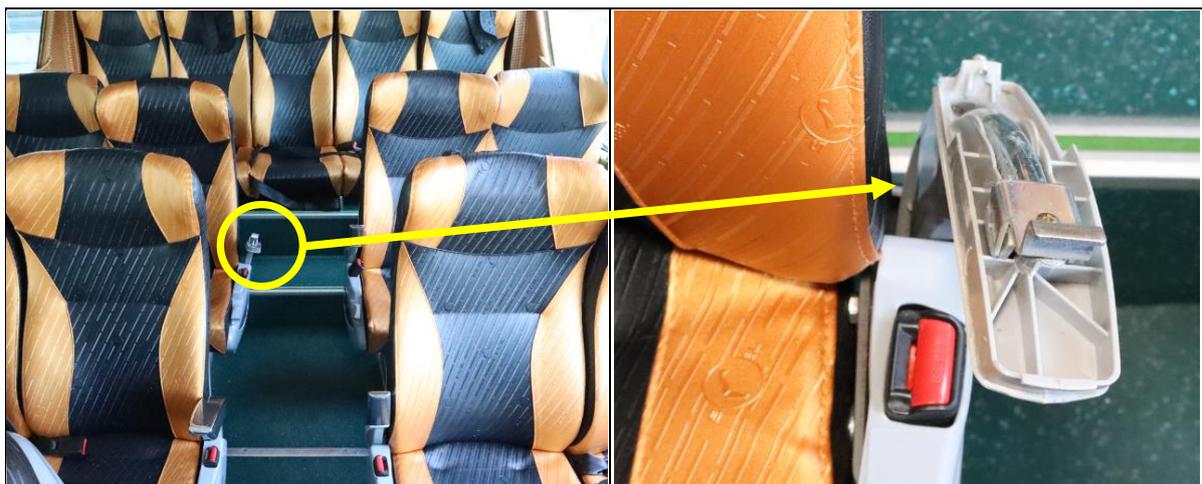
圖 1.12-3 事故車輛座椅受損情形

事故車輛未標示座位編號，右側第 7 排靠走道扶手損壞且傾斜，其餘座椅均正常，如圖 1.12-3。

右側第7排靠走道扶手

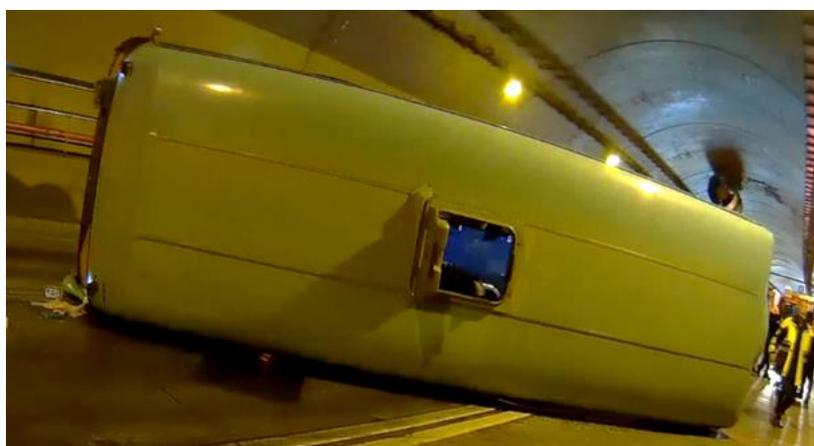
圖 1.12-4 事故車輛車頂緊急出口

事故車輛配置 2 具滅火器、3 具車窗擊破器及 1 個急救箱，其中 2 具車窗擊破器脫離原固定位置，事故當日無使用滅火器。車頂設有一緊急出口，經檢視其開啟功能正常；依據事故駕駛員訪談紀錄及後車行車紀錄器影像紀錄，事故後車頂緊急出口由車內乘客開啟，事故駕駛員及乘客係經由該出口離開事故車輛，如圖 1.12-4。

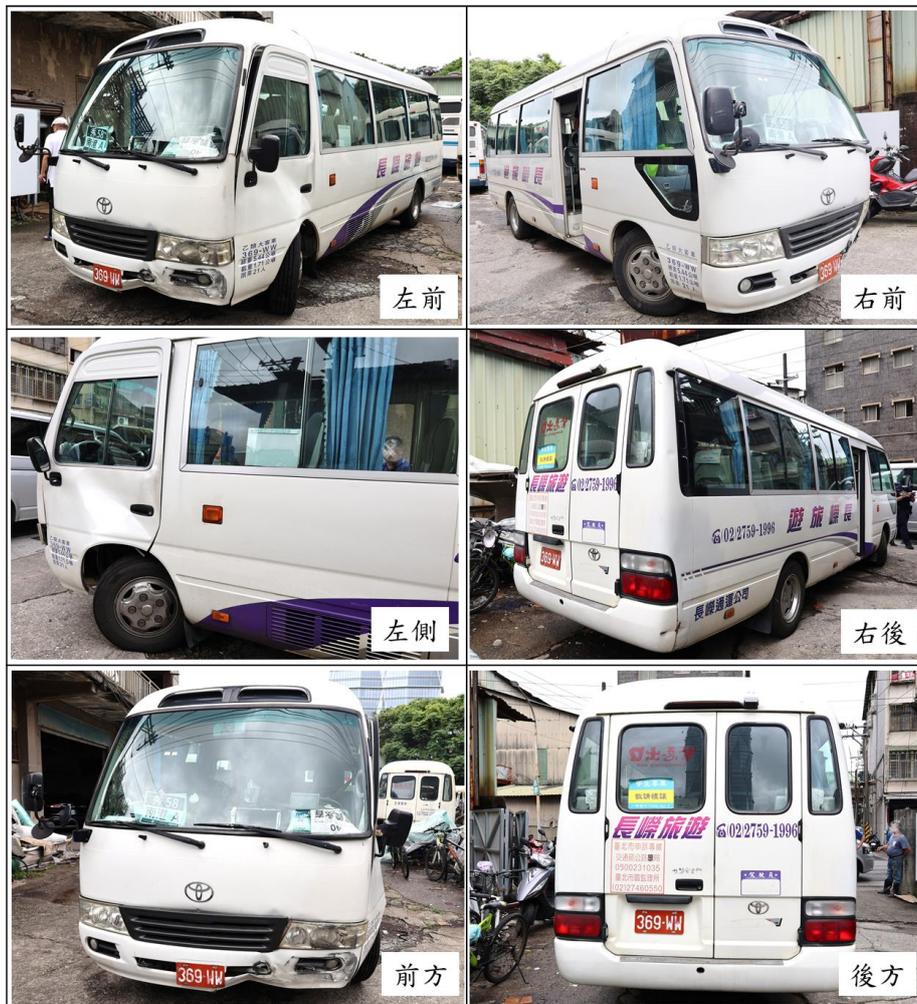
圖 1.15-2 事故車輛損害情形

事故車輛主要受損害位置為車頭左下方之車身、保險桿及左方駕駛座車門；煞車系統經檢視為正常。事故車輛損害情形詳圖 1.15-2。

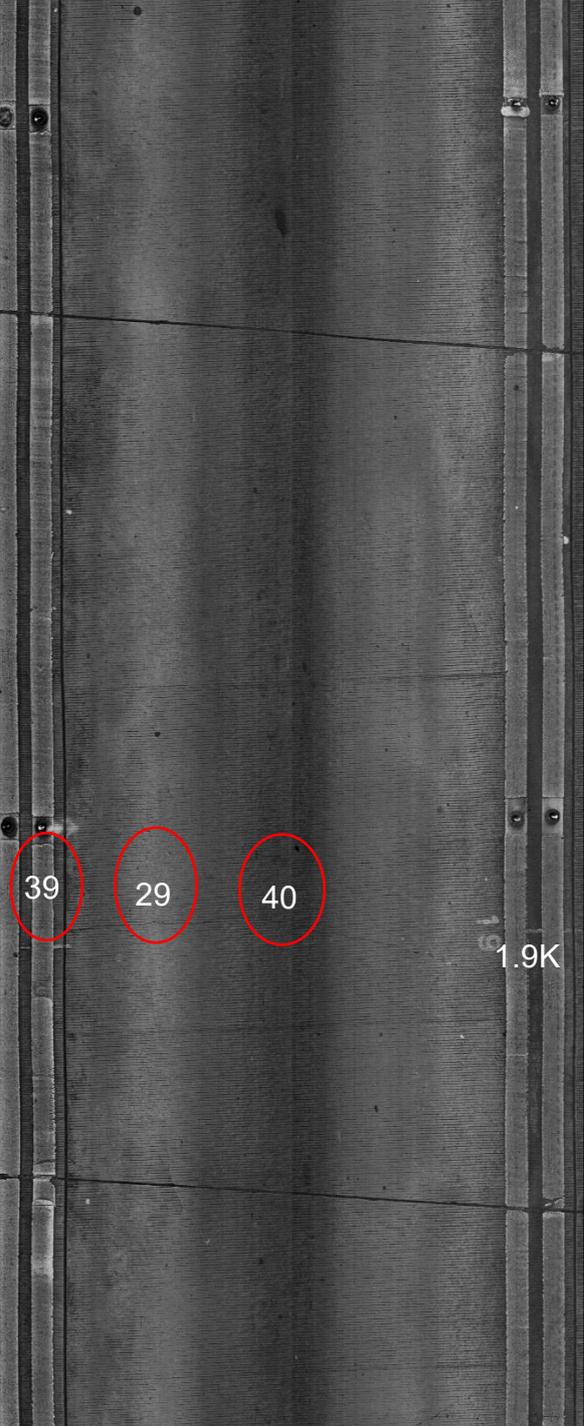
<p>39 29 40</p> <p>1.9K</p>
<p>1.4K 鋪面狀況</p>	<p>1.9K 鋪面狀況 (BPN：標線 39、左 29、中 40)</p>

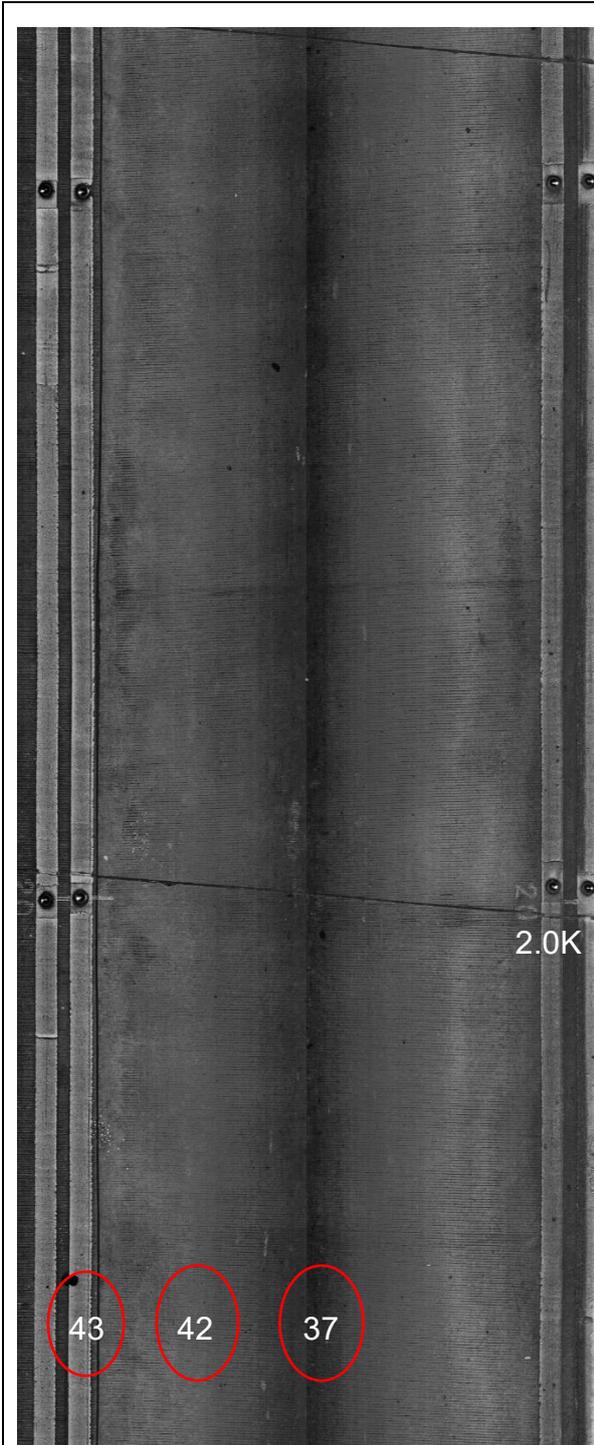
2.0K 鋪面狀況
 (BPN：標線 43.3、左 42.4、中 37)

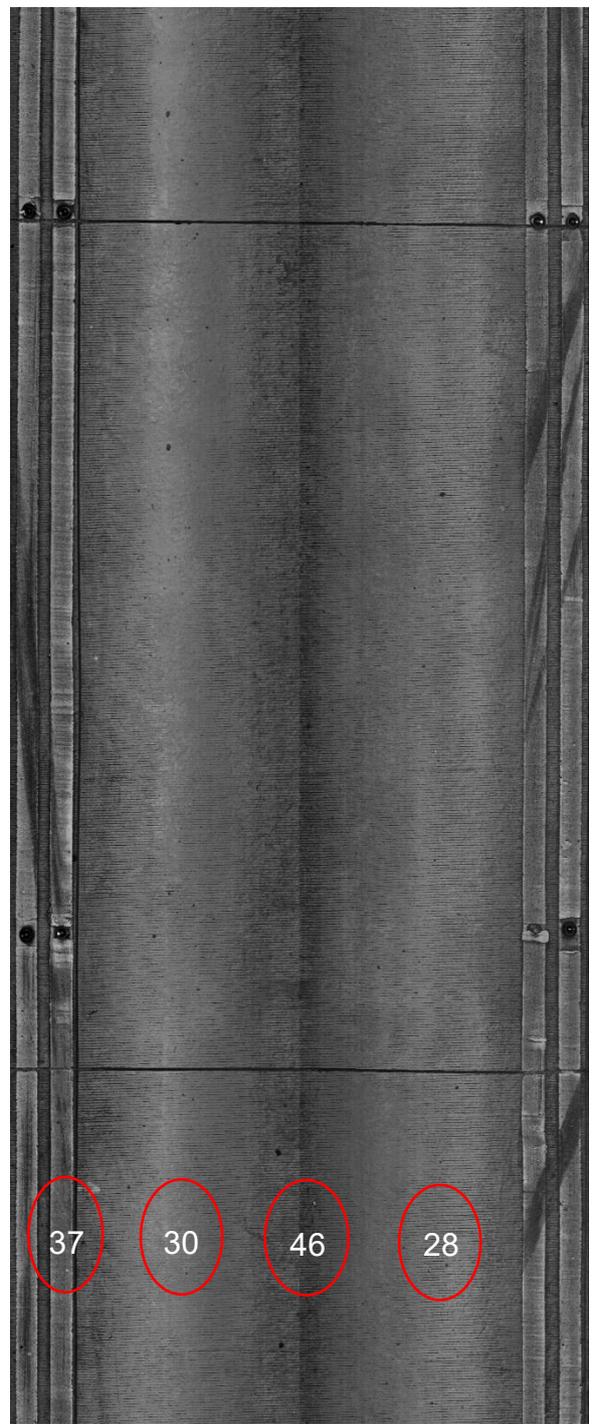
2.11K 鋪面狀況
 (BPN：標線 36.6、左 30.2、中 45.6、
 右 27.6)

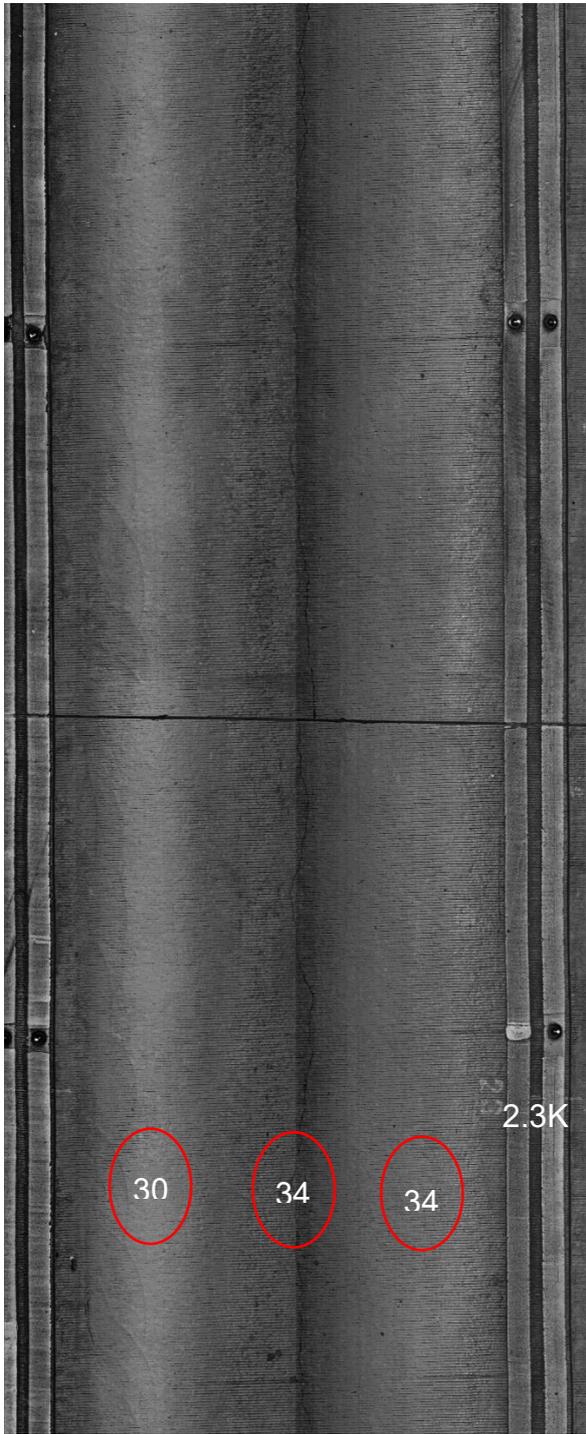
2.30K 鋪面狀況
(BPN : 左 30.4、中 34、右 33.6)
