# 國家運輸安全調查委員會

## 1130329 勝帆 188 號漁船於西印度洋失火後沉沒事故調查報告

調查報告編號：TTSB-MOR-24-09-001

發布日期：中華民國 113 年 09 月 26 日

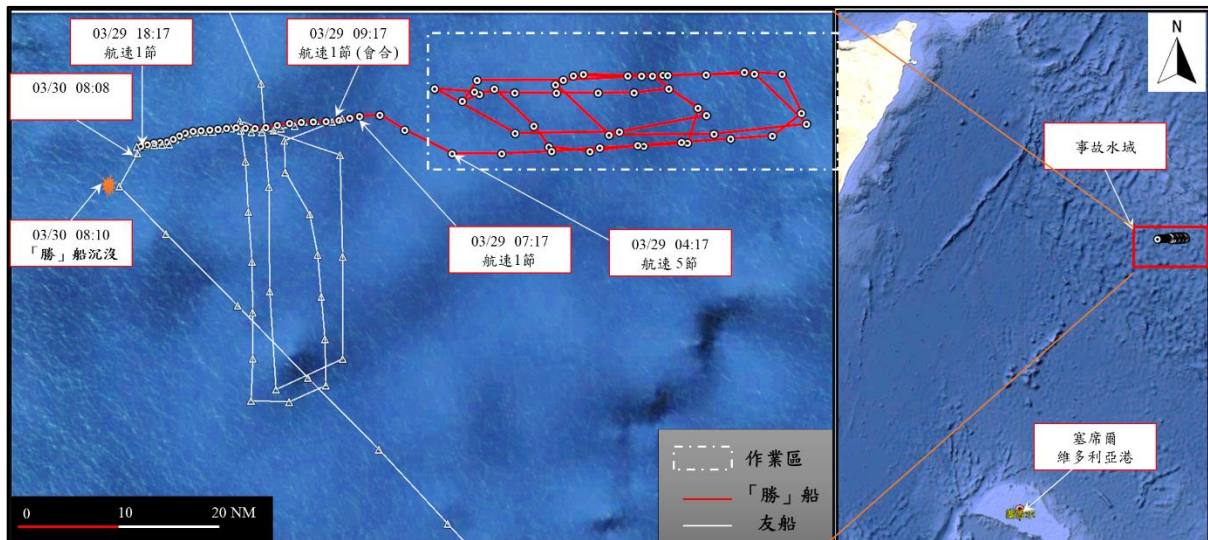
圖 4 「勝」船之船位軌跡圖

依據農業部漁業署提供之漁船監控系統（Vessel Monitoring System, VMS）資料<sup>8</sup>，本會繪製成「勝」船及友船船位軌跡如圖 4。圖 4 中紅色航跡為「勝」船，白色為友船。3 月 29 日 0400 時至 0600 時期間，「勝」船正在轉移漁場，航速 5 節。3 月 29 日約 0700 時，「勝」船船長發現濃煙從機艙天窗口冒出；0717 時，「勝」船航速 1 節。0917 時，「勝」船與友船會合並開始撤離所有船員至友船船上。自「勝」船船長發現濃煙後起，持續燃燒至 3 月 30 日 0810 時沉沒為止。

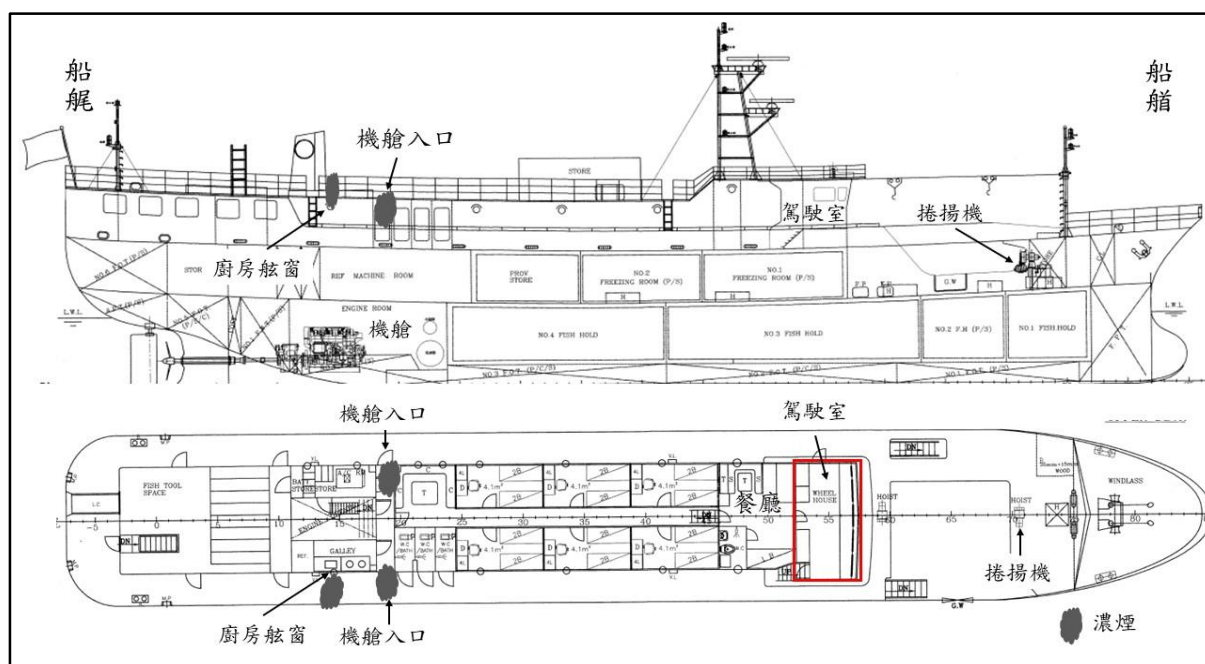
圖 5 「勝」船船艙布置圖

受訪者漁船船員資歷約 48 年，民國 113 年 1 月 24 日至「勝」船擔任船長。受訪者於 3 月 29 日轉移漁場過程中，於駕駛室聞到從中央空調傳來的煙味，隨即出駕駛室查看，發現機艙天窗有濃煙冒出（位置詳圖 5），立即叫醒休息中的船員並通知輪機長準備救火，但受訪者表示當時火場火勢與濃煙過大無法進入火場救火，同時擔心氨氣外洩恐引發爆炸，威脅船員生命安全。
