# 國家運輸安全調查委員會

## 重大運輸事故 事實資料報告

1130320 楓滿遊覽車高雄市仁武區水管路往東  
自撞國道涵洞事故

報告編號：TTSB-HFR-24-09-002

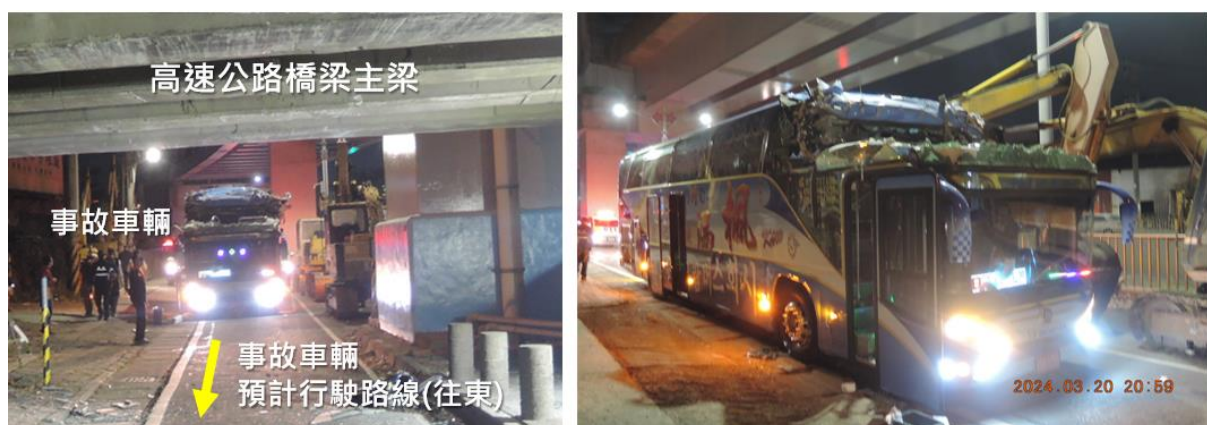
圖 1.1-2 事故現場照片

1758 時用餐完畢後返程，事故車輛於 1936 時駛離國道 1 號五甲交流道，1945 時抵達第 1 個停靠點勞工公園，停留約 3 分鐘後，即出發前往第 2 個停靠點 A 公司，途中 2022:26 時於高楠公路右轉駛入水管路慢車道，行經仁武橋及華興街之路口上游時，事故駕駛員看見高鐵橋墩柱上方附掛一面限高 4.3 公尺與分道之標誌(標誌距涵洞約 60 公尺)，即認為涵洞限高為 4.3 公尺可供事故車輛通行<sup>4</sup>，便繼續往前行駛，隨後於 2023:14 時以約 30 公里/小時之速度撞及高速公路橋梁主梁，使遊覽車上層之車頂往後擠壓至第 2 排座椅前方，造成位於左側第 1 排乘客死亡，事故現場如圖 1.1-2。

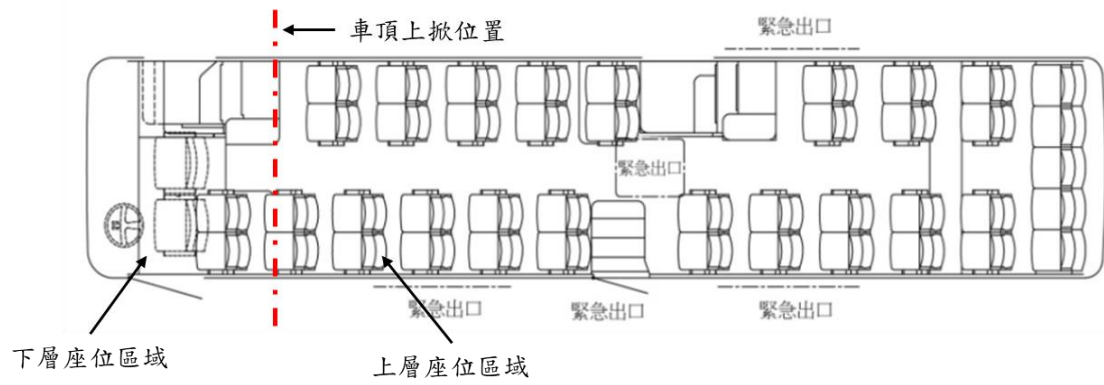
圖 1.3-1 事故車輛車頂上掀位置示意圖

事故車輛主要受損區域為車體上半部，事故造成車頂之蒙皮受擠壓並上掀至第 2 排座位前方位置（如圖 1.3-1）、車體結構之上半部向後位移，及部分車窗破裂等狀況。事故車輛損害情形詳圖 1.3-2。

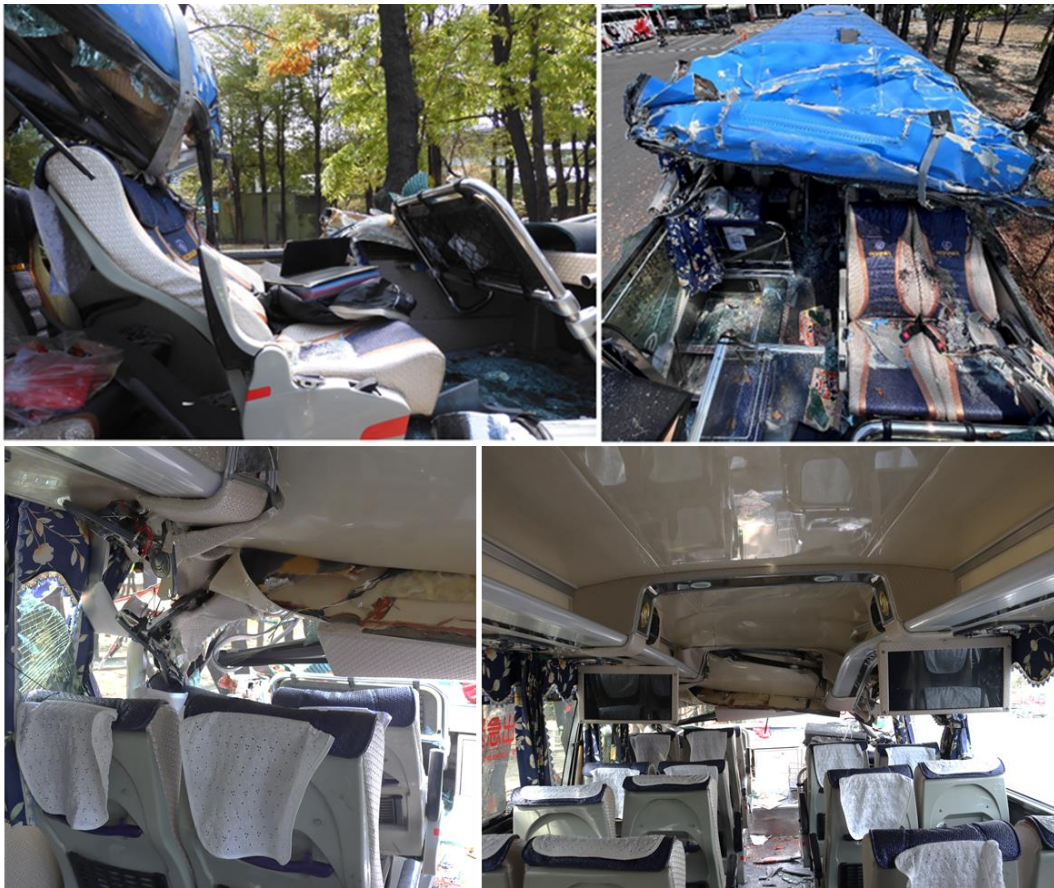
圖 1.3-3 事故車輛損壞狀況

事故車輛車頂結構自上層座位之前擋風玻璃至第 2 排座位前方之車頂蒙皮與內裝，皆有嚴重受壓變形及車窗玻璃破碎等情形，且碎玻璃散布於第 1 排至第 5 排座位與地板區域。另前方車頂結構向後推擠亦明顯壓縮左側第 1 排座位之頭部空間，第 1 排座椅之椅背亦有明顯後傾情形，如圖 1.3-3。

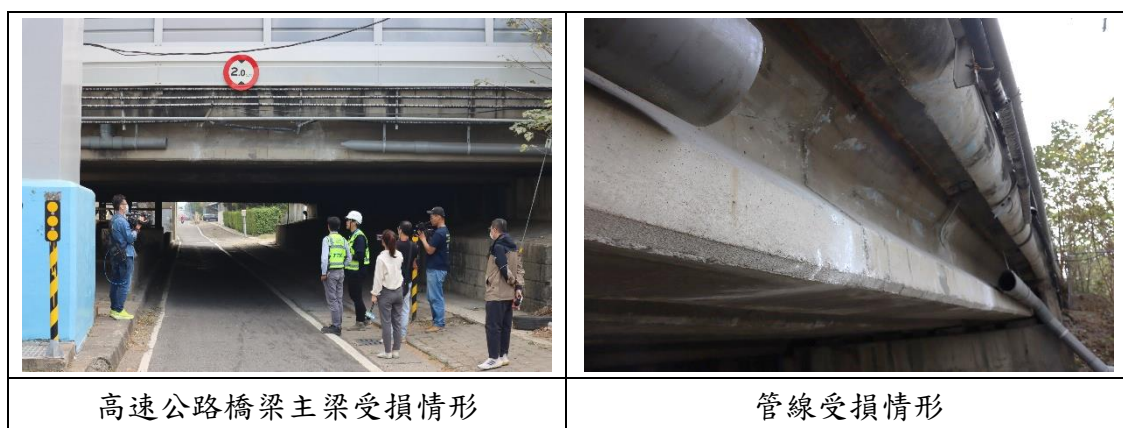
圖 1.4-1 道路設施受損情形

本次事故造成國道 1 號下方涵洞之高速公路橋梁主梁及管線受損，並留下部分車體摩擦痕跡，道路設施受損情形詳圖 1.4-1。

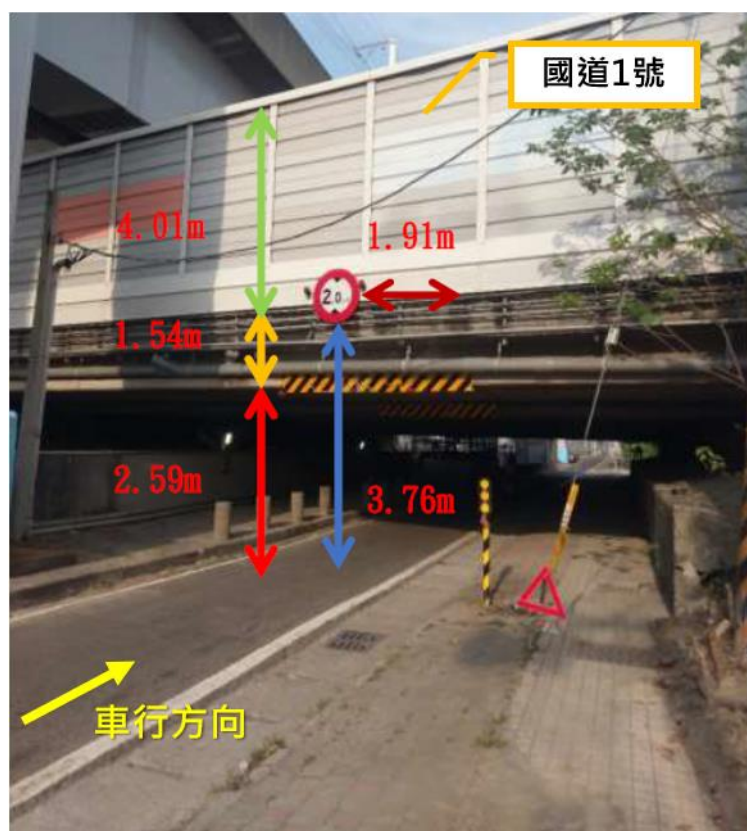
圖 1.8-1 事故地點涵洞高度示意圖<sup>17</sup>

事故地點位於水管路由西往東與國道 1 號下方涵洞交會處，事故地點涵洞高度示意圖如圖 1.8-1。事故地點之幾何條件與交通工程設施如下：

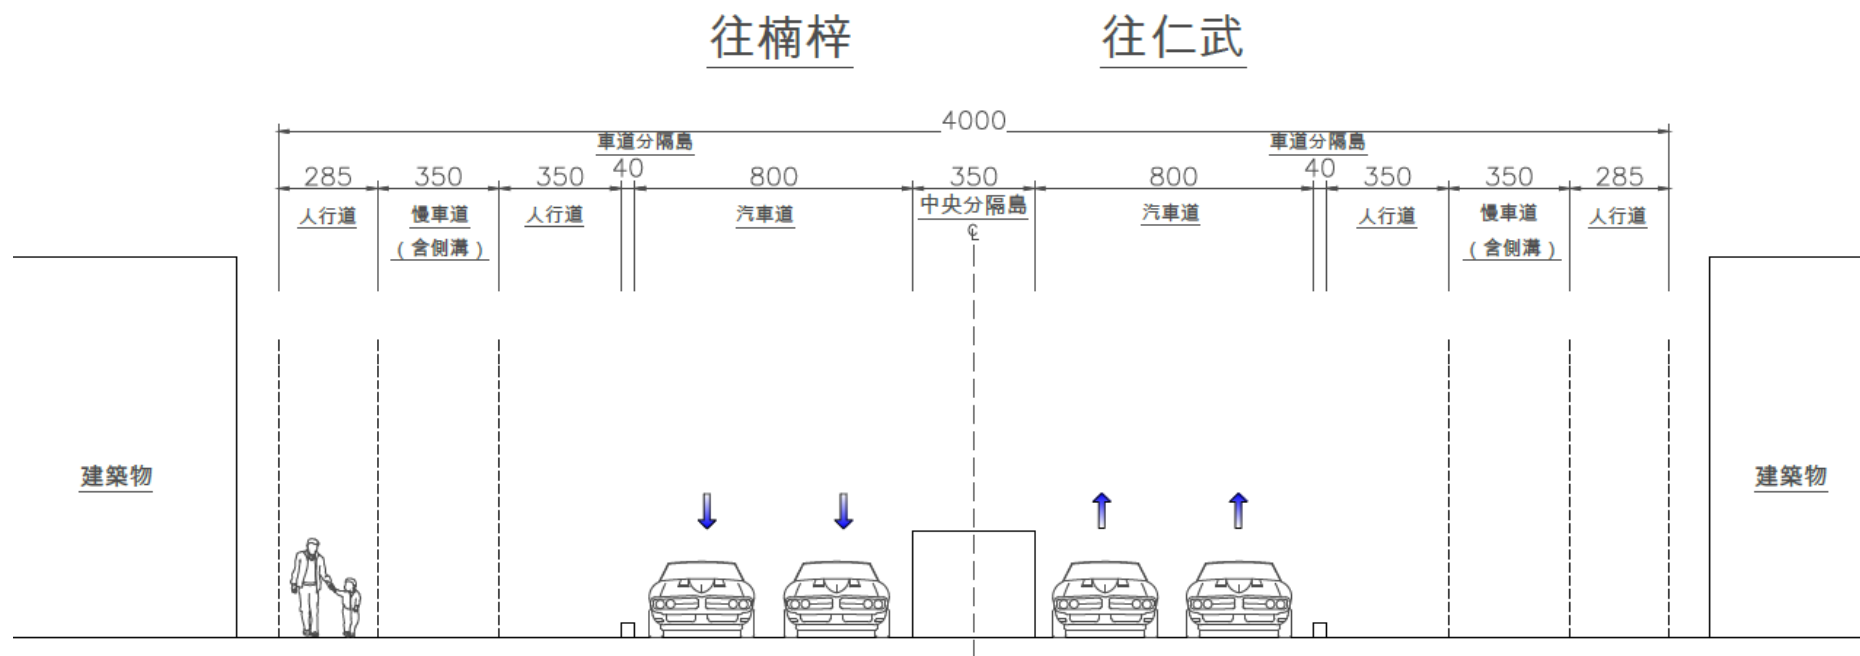
圖 1.8-3 事故地點道路橫斷面示意圖

1. 公路等級分類：市區道路。
2. 行車速限：40 公里/小時。
3. 線形：無相關資料<sup>14</sup>。
4. 道路橫斷面<sup>15</sup>：為雙向 6 車道，設有中央分隔島為 3.5 公尺；雙向 4 車道快車道寬度為 4 公尺；雙向 2 車道機車道寬度為 3.5 公尺，調查小組實際量測事故地點涵洞下方機車道寬度為 2.22 至 2.55 公尺，詳圖 1.8-2；快慢車道分隔島寬度為 0.4 公尺；道路外側人行道寬度為 2.85 公尺，詳圖 1.8-3。
5. 鋪面：為瀝青鋪面。

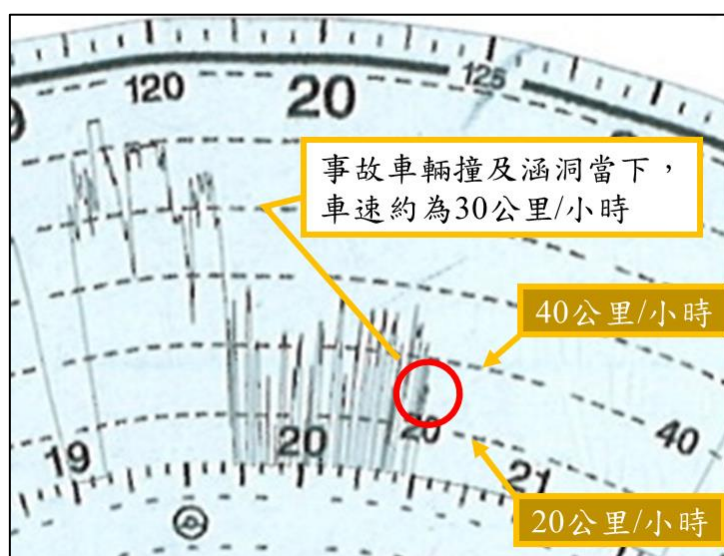
圖 1.9-1 事故車輛行車紀錄器卡紙

事故車輛係裝備依據「車輛型式安全審驗管理辦法附件 16」審驗合格之行車紀錄器，事故後調查小組亦取得事故車輛行車紀錄器卡紙之影本，依據卡紙紀錄資料，事故車輛撞及涵洞時車速約為 30 公里/小時，事故車輛行車紀錄器卡紙如圖 1.9-1 所示。

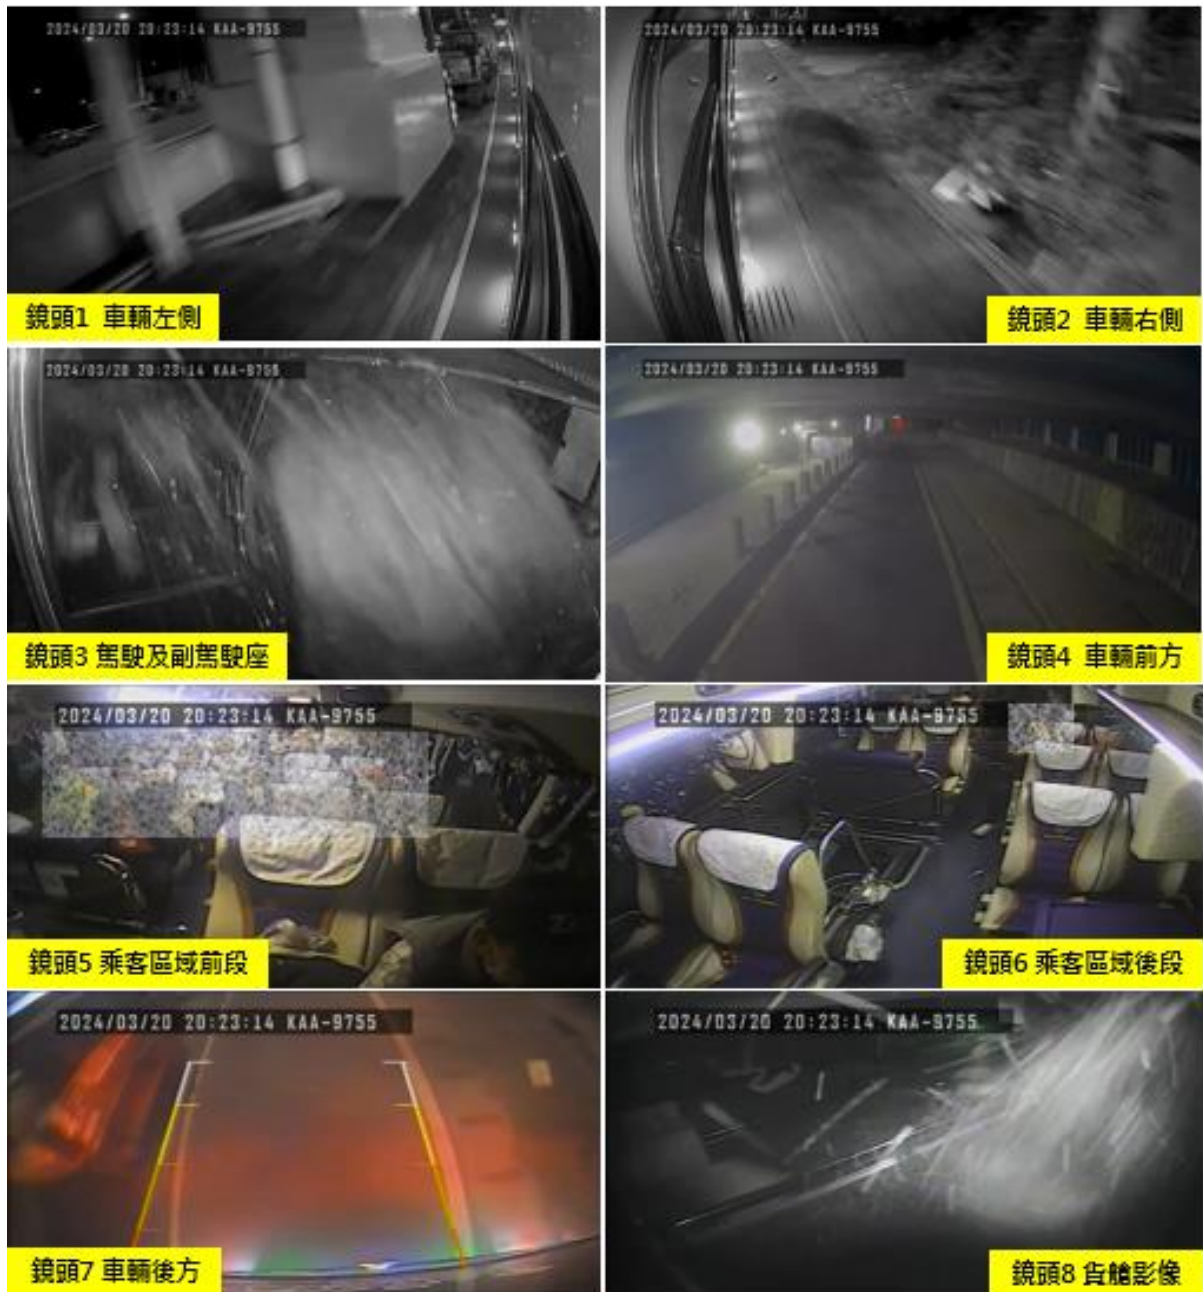
圖 1.9-2 事故發生時之行車視野輔助系統影像

駛座、車輛前方、乘客區域前段、乘客區域後段、車輛後方及貨艙影像，畫面時間亦依據 GPS 進行調整，惟影像畫面皆未紀錄時速，事故發生時畫面如圖 1.9-2。

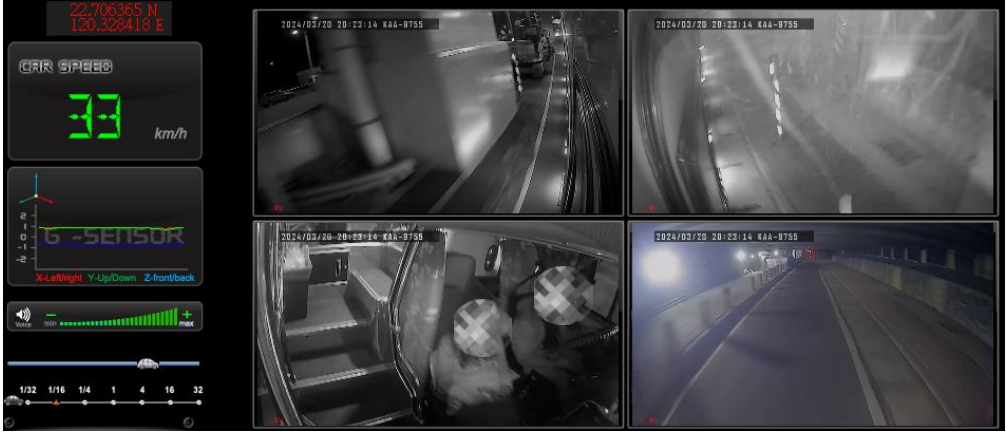
| 2023:14 | <p>事故車輛撞及涵洞，車速為 33 公里/小時。</p> |

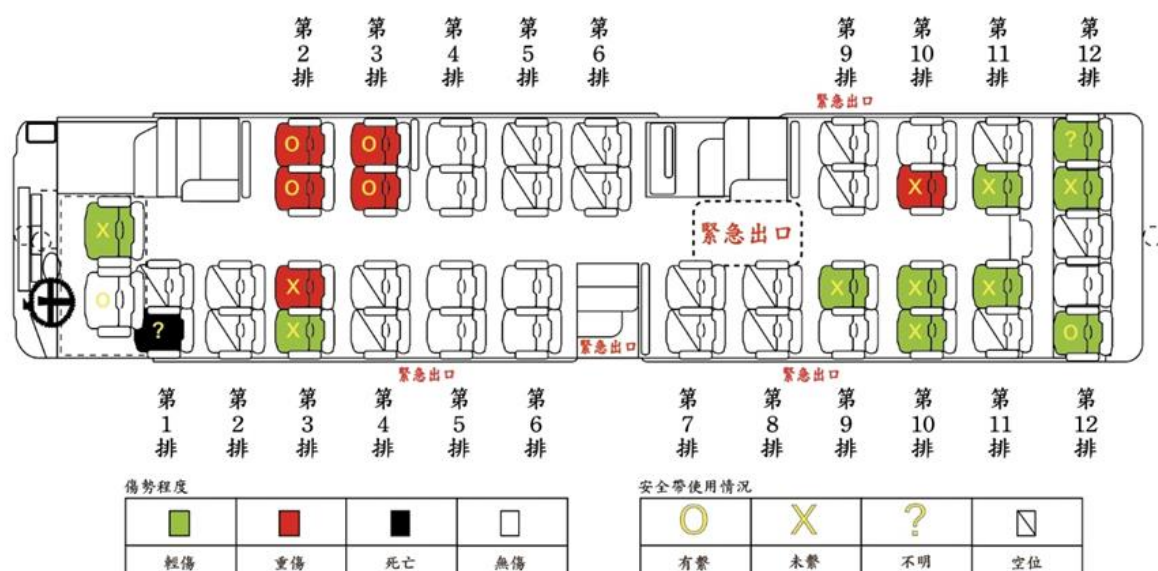
圖 1.11-1 乘員座位、傷亡情況及安全帶使用狀況分布

事故發生時，事故駕駛員有繫安全帶，隨團服務人員未繫安全帶；15

名受傷乘客中，9 名乘客未繫安全帶，5 名有繫安全帶，1 名乘客未提供<sup>23</sup>安全帶使用情形。事故車輛之乘員座位與傷勢分布，以及安全帶使用情形如圖 1.11-1。
