# 國家運輸安全調查委員會

## 重大運輸事故 事實資料報告

宇豐遊覽車台 9 線往北蘇澳隧道追撞事故

報告編號：TTSB-HFR-24-04-001

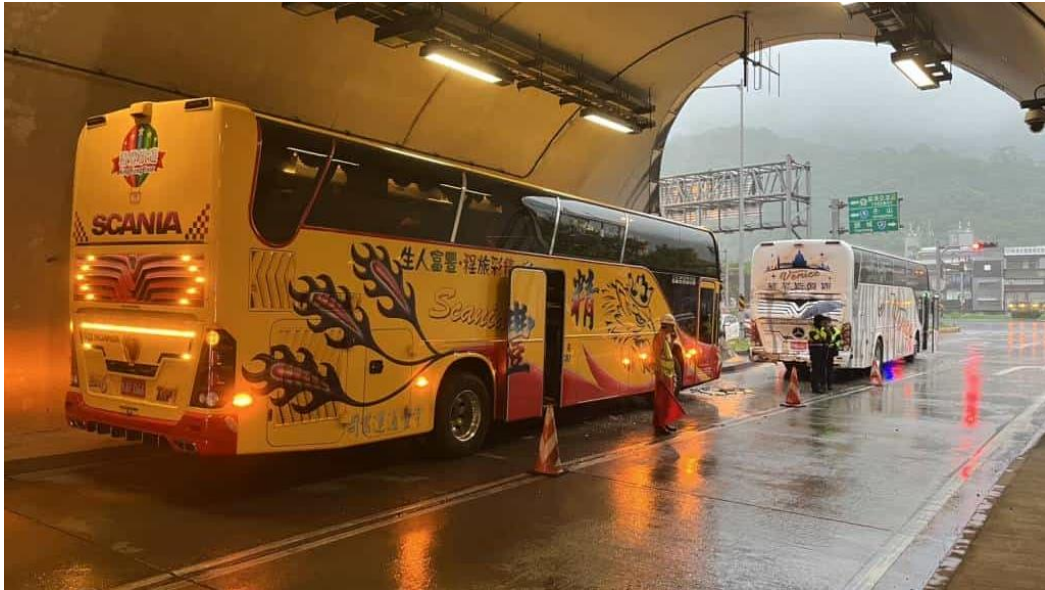
圖 1.1-2 事故現場

宇豐通運有限公司（以下簡稱宇豐）所屬一輛營業遊覽大客車（以下簡稱事故車輛），於民國 112 年 10 月 4 日 1515 時行經台 9 線北向 104K+200 處<sup>1</sup>（近蘇澳隧道北向出口）追撞前方一輛已減速準備停等紅燈之遊覽車。本次事故造成 2 車共 19 人受傷。事故發生位置如圖 1.1-1，事故現場如圖 1.1-2。

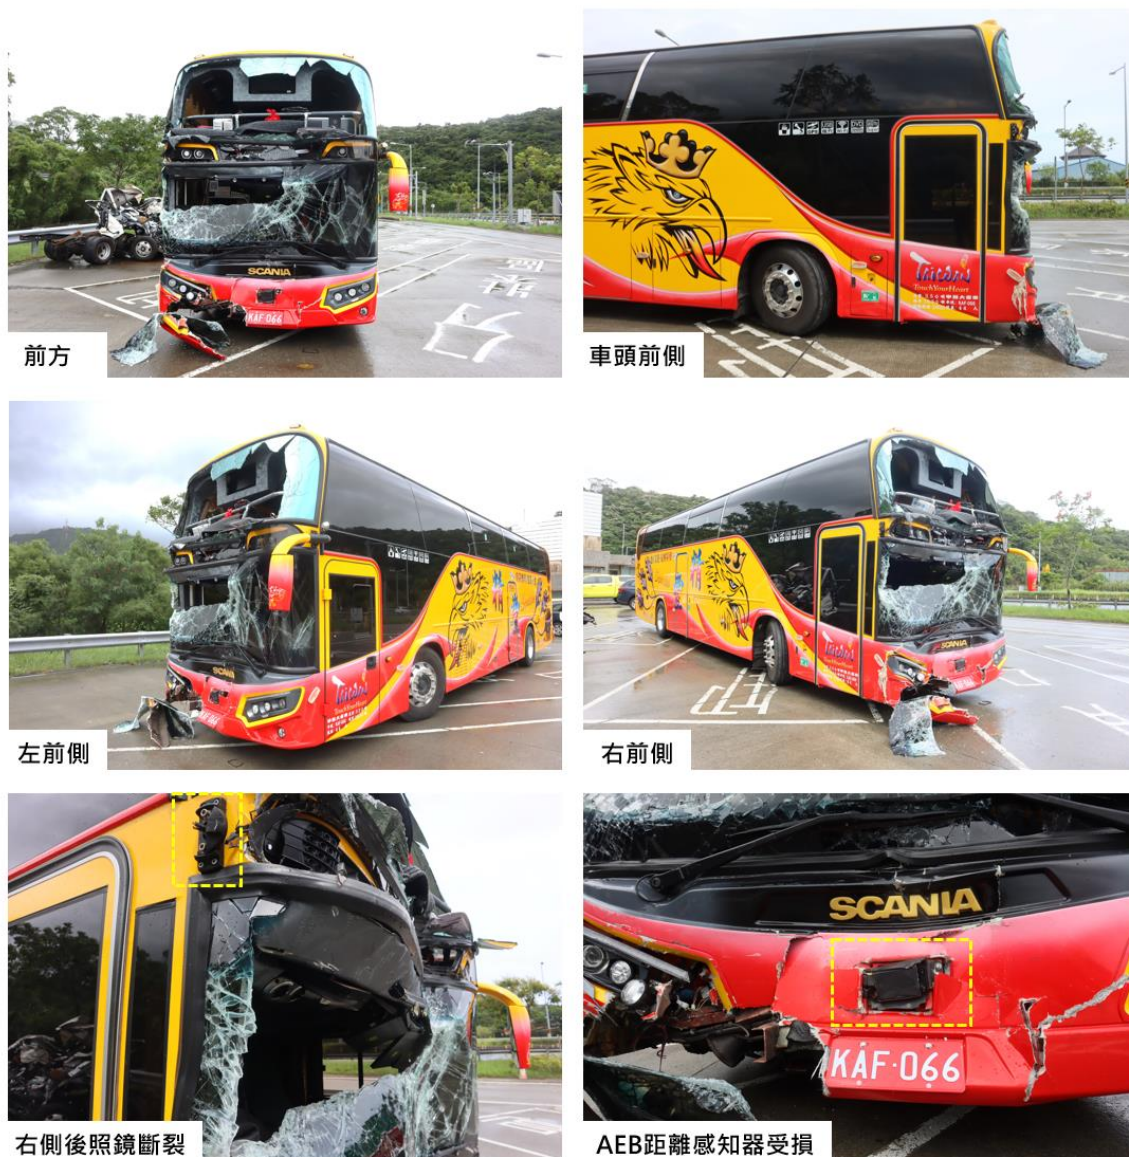
圖 1.3-2 事故車輛損害情形

事故車輛車體前側因撞擊造成破損，包含前擋上下玻璃破裂、右前車燈受損、車前下保險桿破損、緊急煞車輔助系統（Autonomous Emergency Braking, AEB）距離感知器受損及右側後照鏡斷裂。事故車輛損害情形如圖 1.3-1。

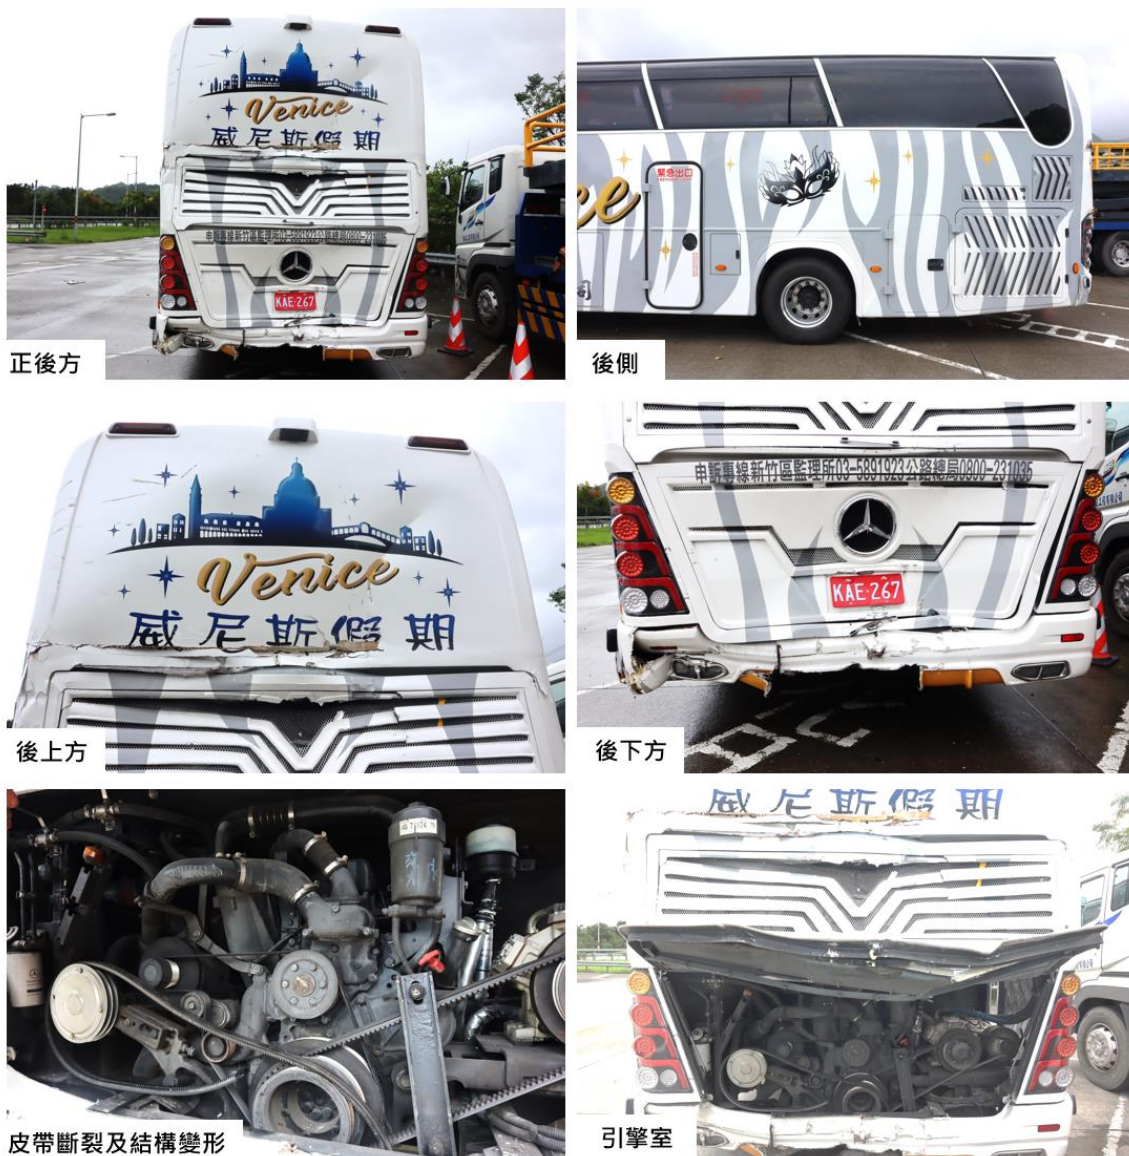
圖 1.4-1 前方遊覽車損害情形

前方遊覽車遭事故車輛撞擊，造成車輛正後方車體破損變形，引擎周遭結構變形及皮帶斷裂。損害情形如圖 1.4-1 所示。

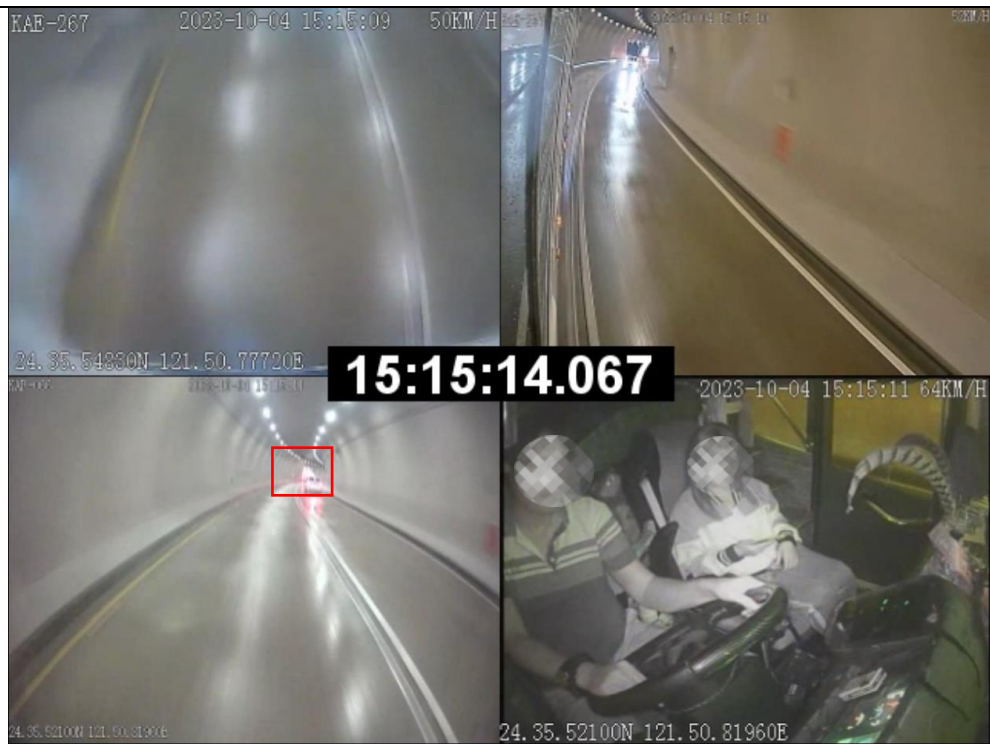
約 1515:14.1 時前方遊覽車煞車燈亮起

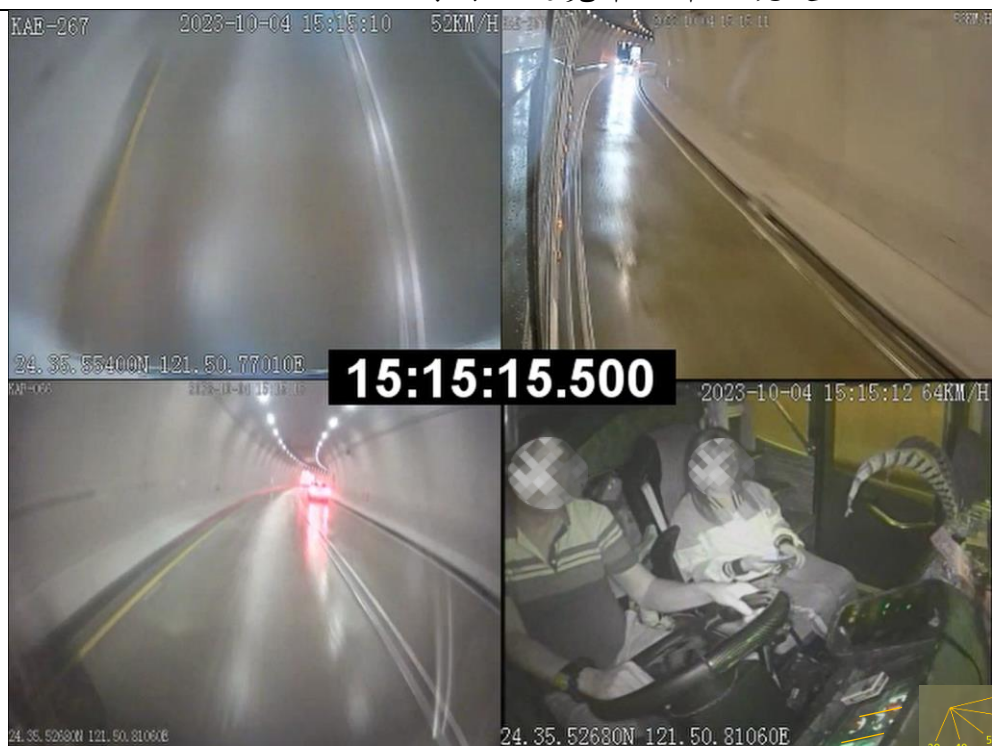
事故車輛在約 1515:15.5 時，儀錶板時速表指針顯示約為 70 公里/小時（車速儀錶 12 點方向）

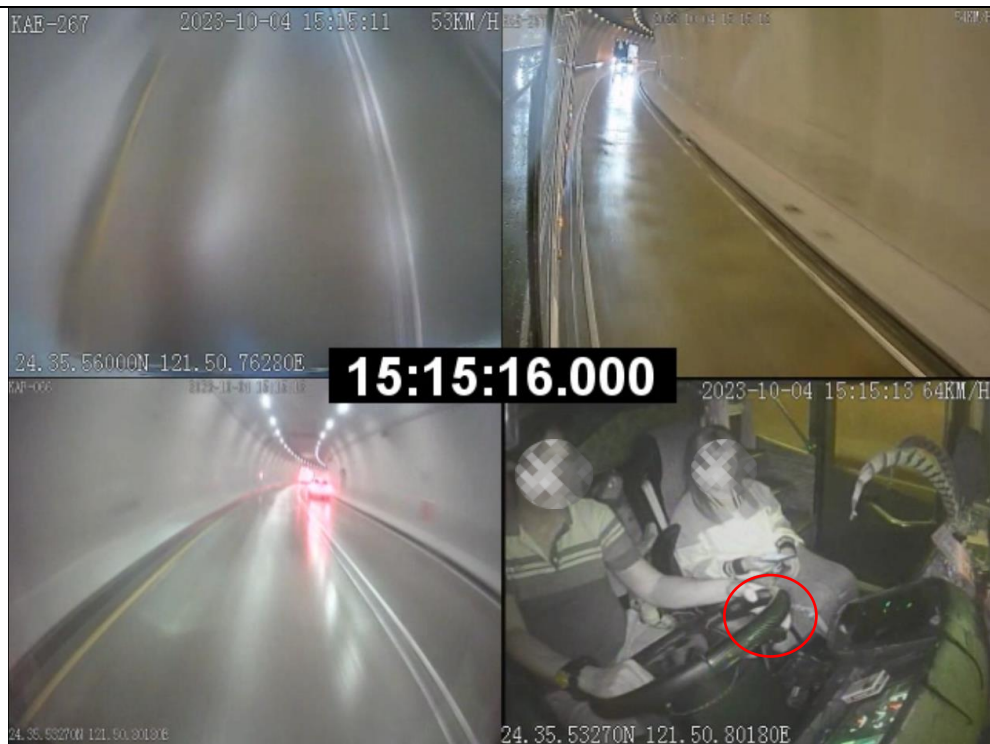
約 15:15:16.0 時事故駕駛員撥下油壓減速器撥桿

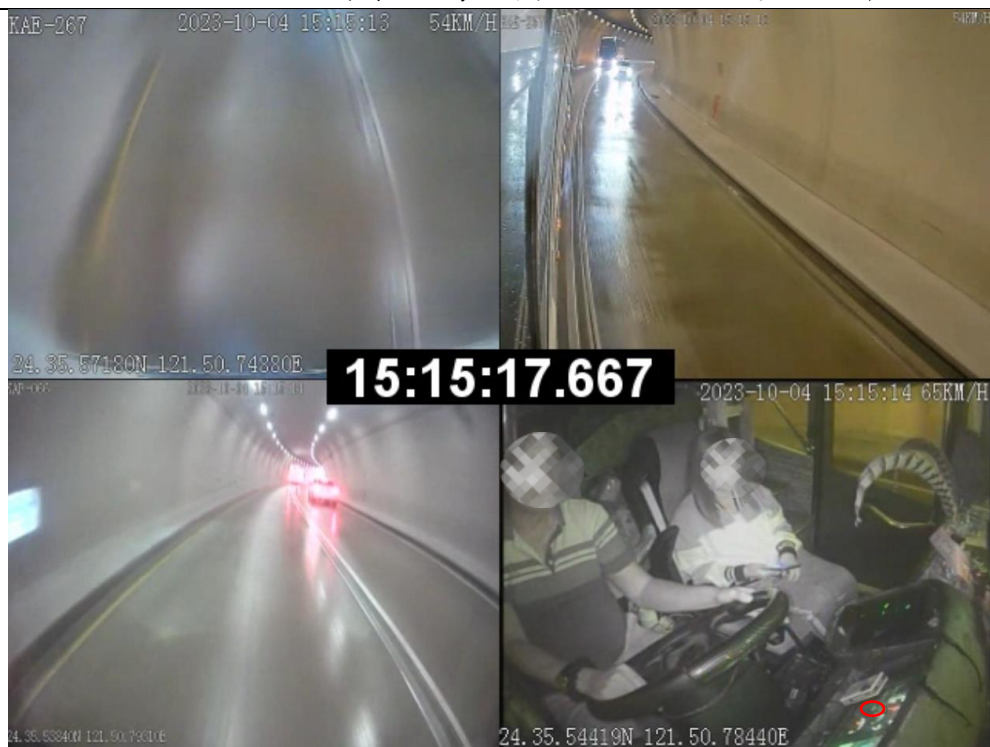
約 15:15:17.7 時事故車輛油壓減速器作動指示燈亮綠燈

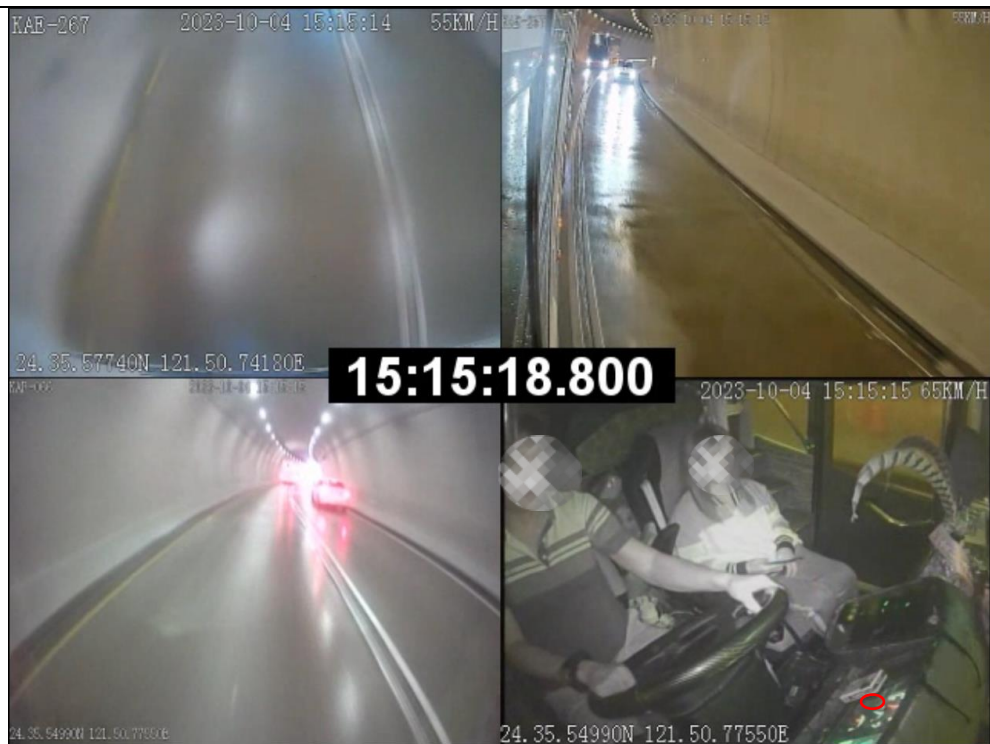
1515:18.8 時事故車輛油壓減速器作動指示燈熄滅

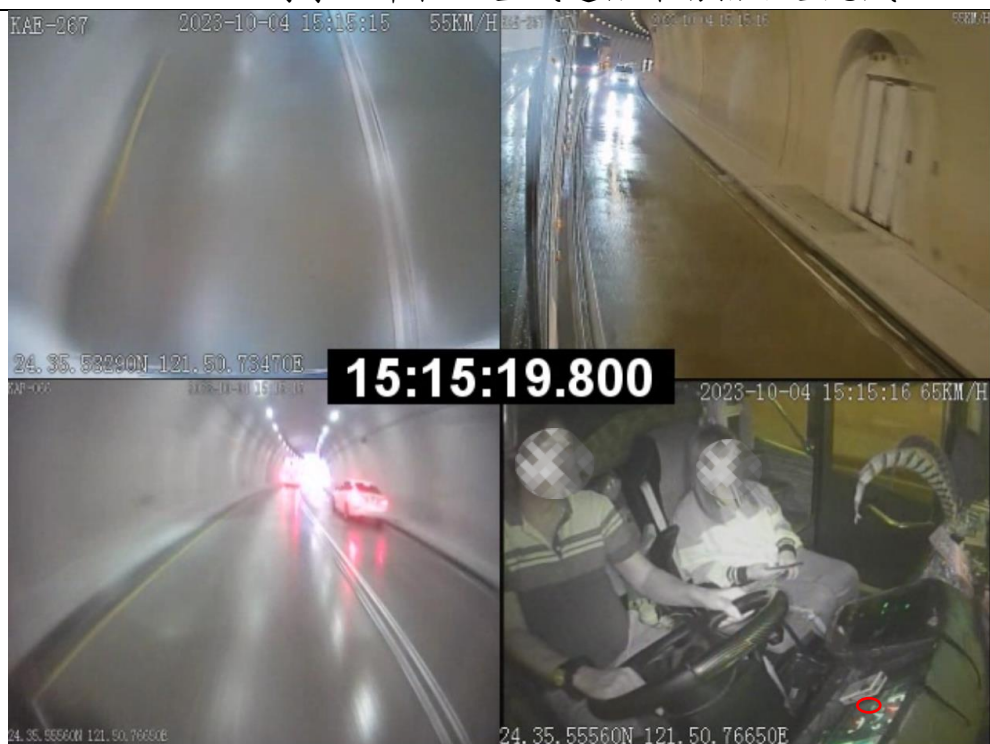
1515:19.8 時事故車輛油壓減速器作動指示燈亮綠燈

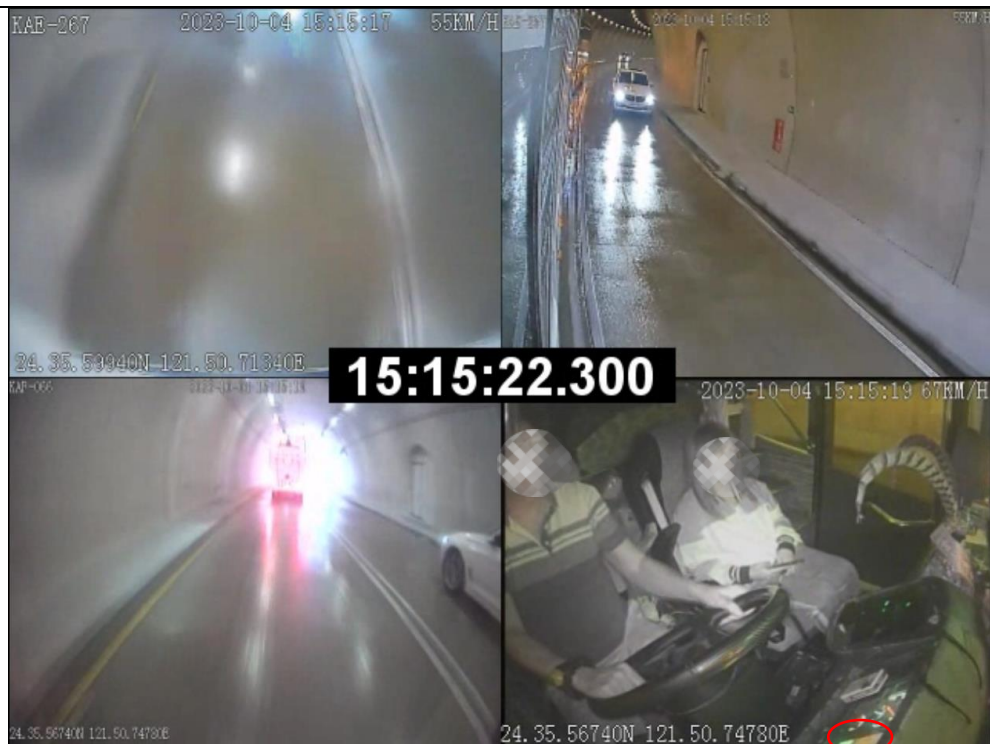
1515:22.3 時事故車輛儀錶板時速表左側亮起大面積紅燈

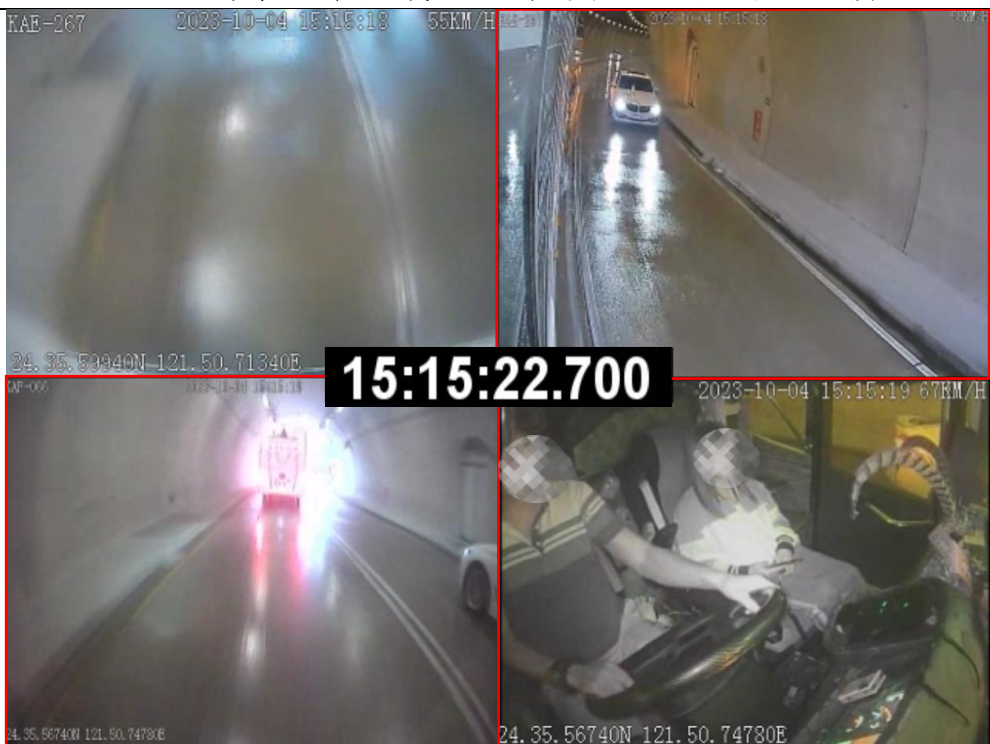
前方遊覽車約於 1515:22.7 時減速接近蘇澳隧道北向出口

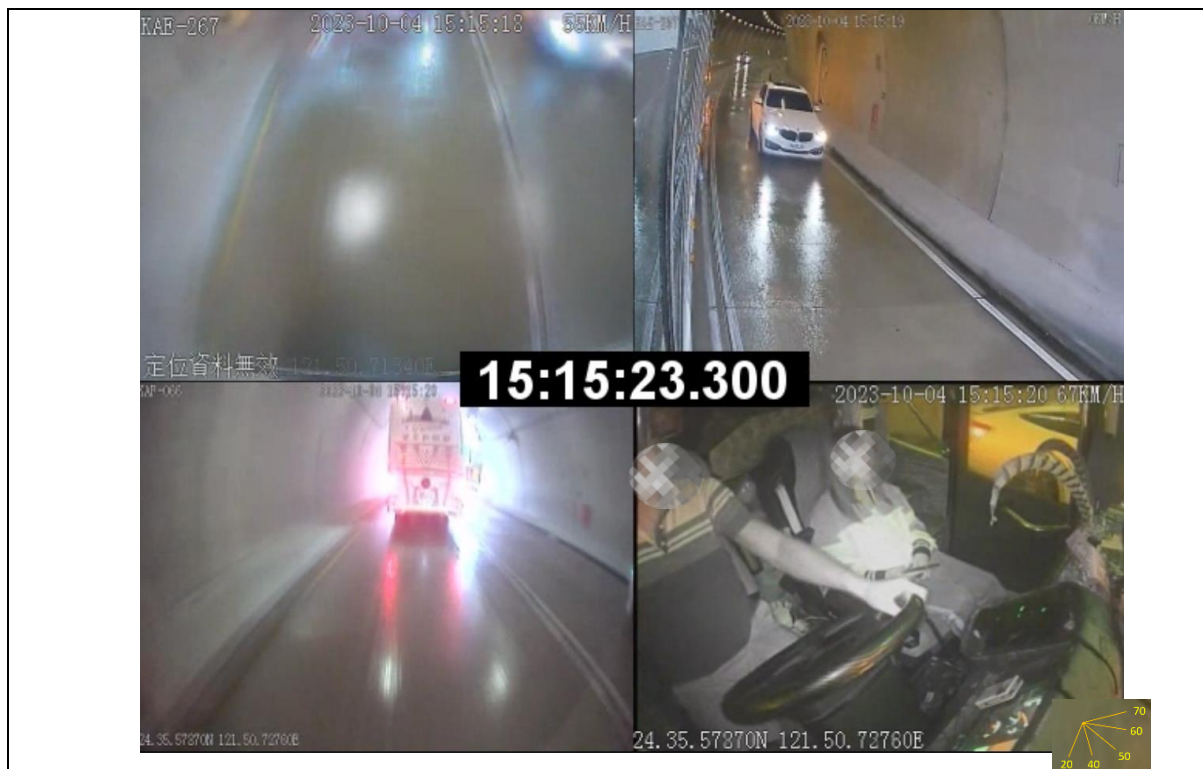
約 1515:23.3 時儀錶板時速表指針顯示約為 40 公里/小時

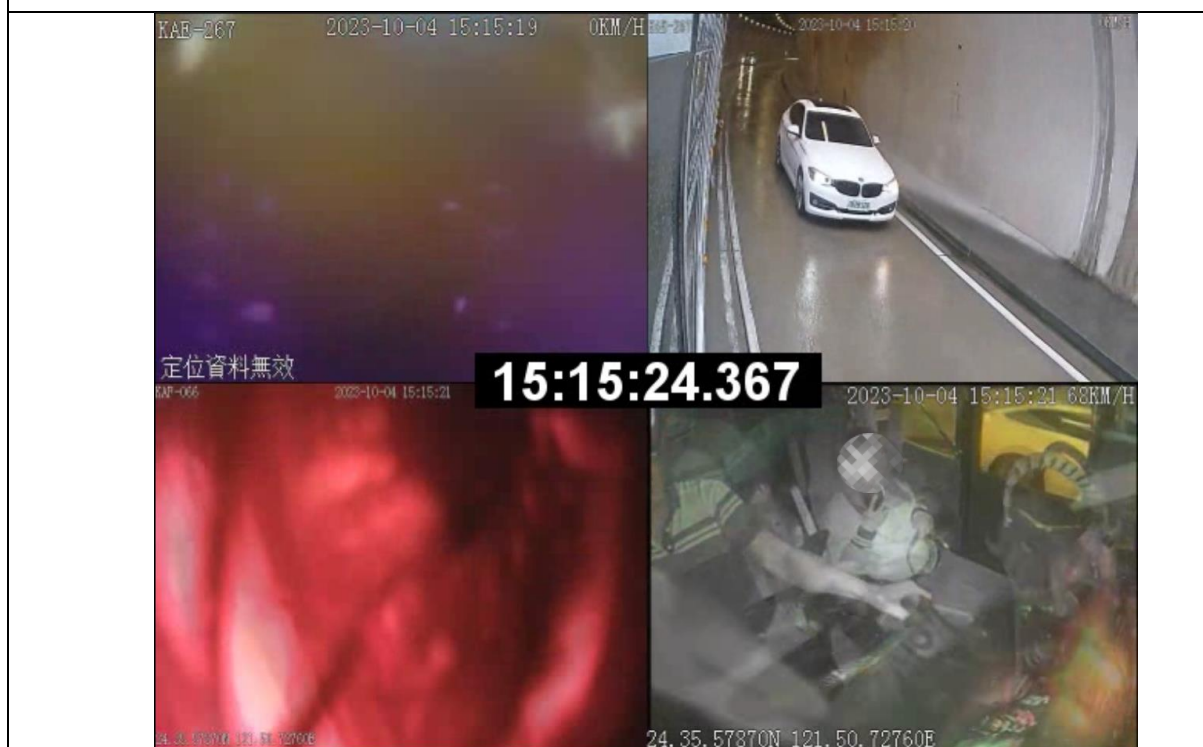
事故車輛約於 1515:24.4 時撞及前方遊覽車

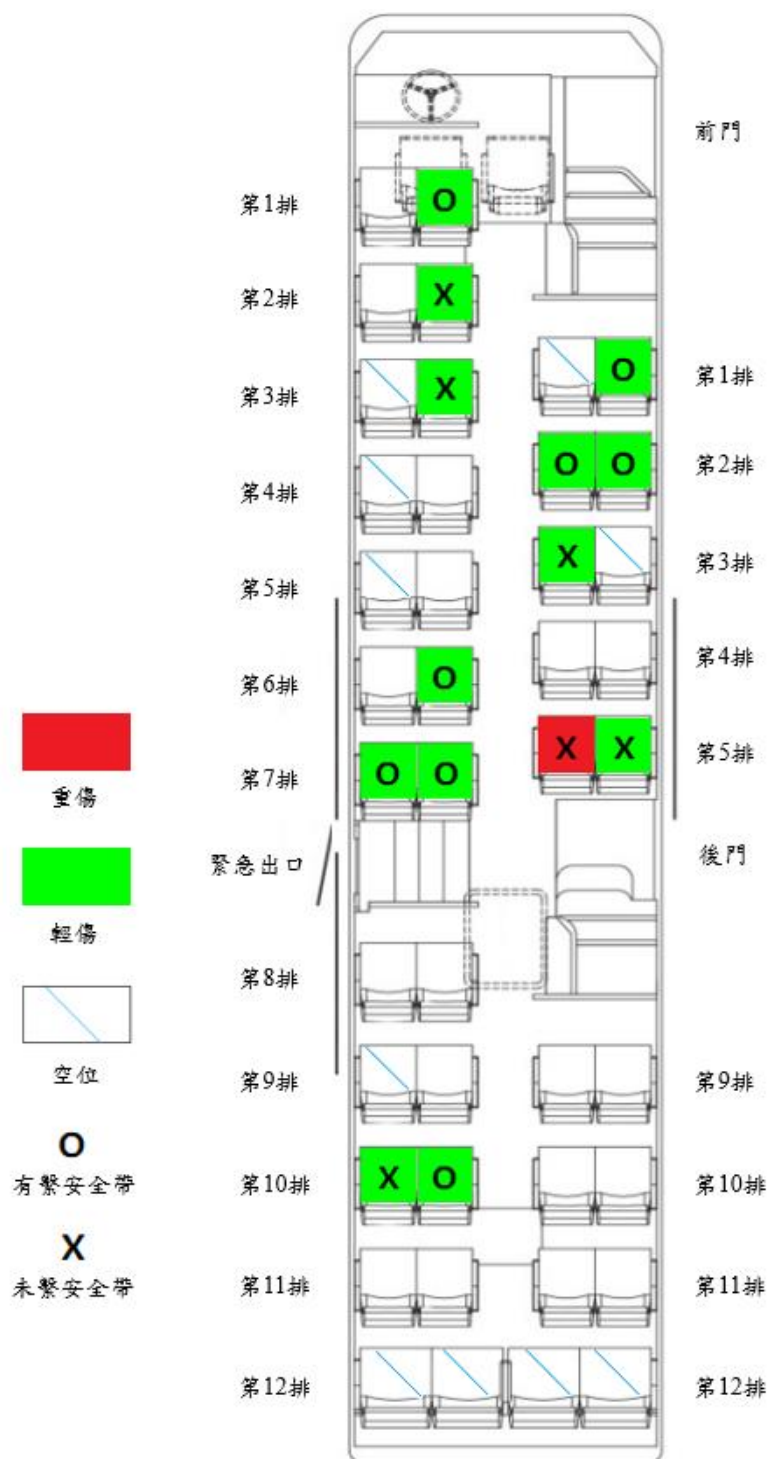
圖 1.11-1 事故車輛乘客傷勢與安全帶使用狀況分布

19 名受傷乘客中，11 名乘客有繫安全帶，6 名受傷乘客未繫安全帶。事故車輛 16 名受傷乘客中，1 名輕傷乘客與 1 名重傷乘客拒絕接受訪談，無法得知其座位及是否繫有安全帶，其他 14 名乘客傷勢及安全帶使用情形如圖 1.11-1。另，前方遊覽車受傷乘客皆有繫安全帶。

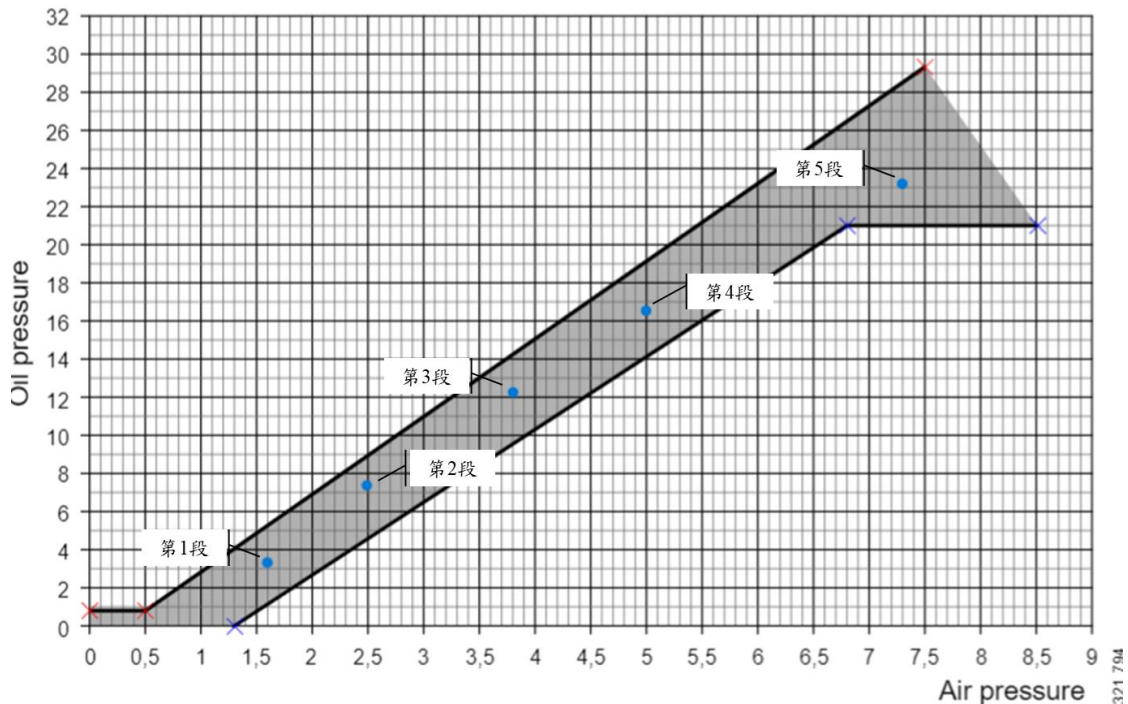
圖 1.13-1 各段位油壓減速器測試效能對照圖

1,700轉/分，各段位油壓減速器測試結果如圖1.13-1（此圖為7檔、引擎轉速為1,700轉/分之下況下，油壓及氣壓對照圖，灰色區域為正常範圍），油壓減速器作用原理詳1.15.1.2。

上述測試結果顯示，事故車輛之油壓減速器作動效能為正常。
