# 國家運輸安全調查委員會

## 重大運輸事故 事實資料報告

第 4816 次車

嶺腳站正線出軌事故

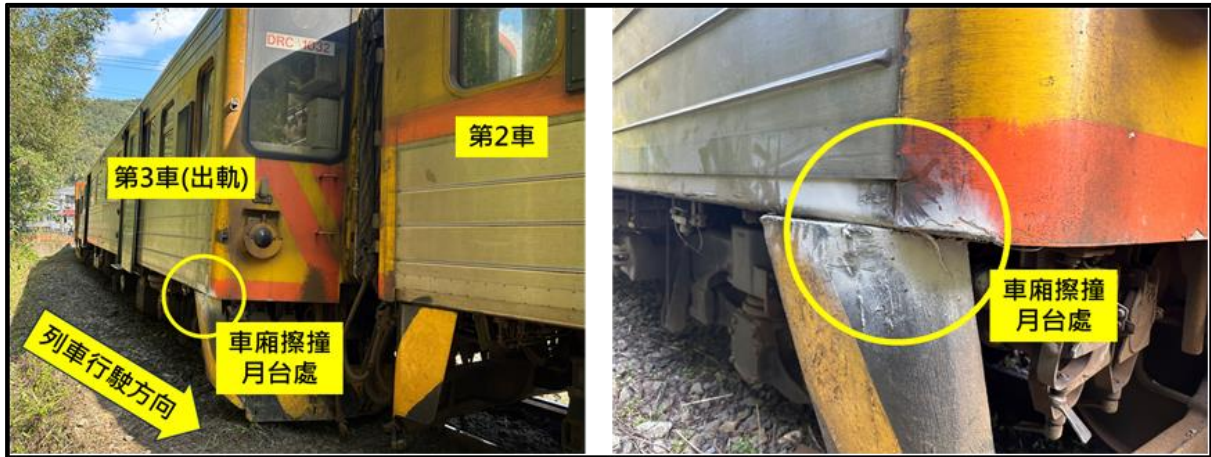
第 3 車第 1 轉向架向行駛方向右側出軌時撞及嶺腳站月台，造成前端主排障器右側及部分車身擦傷，如圖 1.3-1。第 2 車與第 3 車間渡板變形、風檔破損，如圖 1.3-2。第 3 車出軌後主排障器左側撞及路線而變形，車輪則因在道碴上運行，於車輪踏面產生多處刮痕，如圖 1.3-3。

圖 1.3-1 第 3 車前端右側主排障器及部分車身擦傷

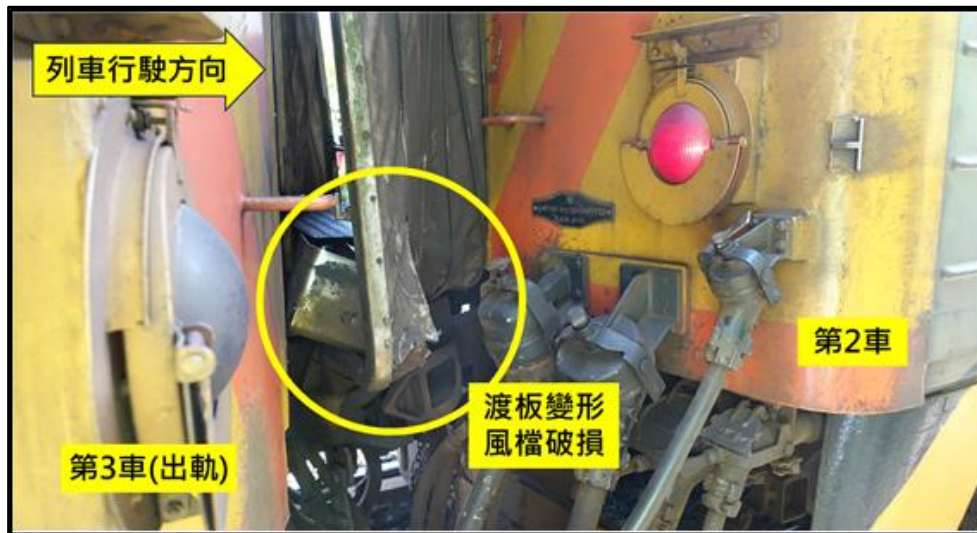
圖 1.3-2 第 2 車與第 3 車間渡板變形、風檔破損

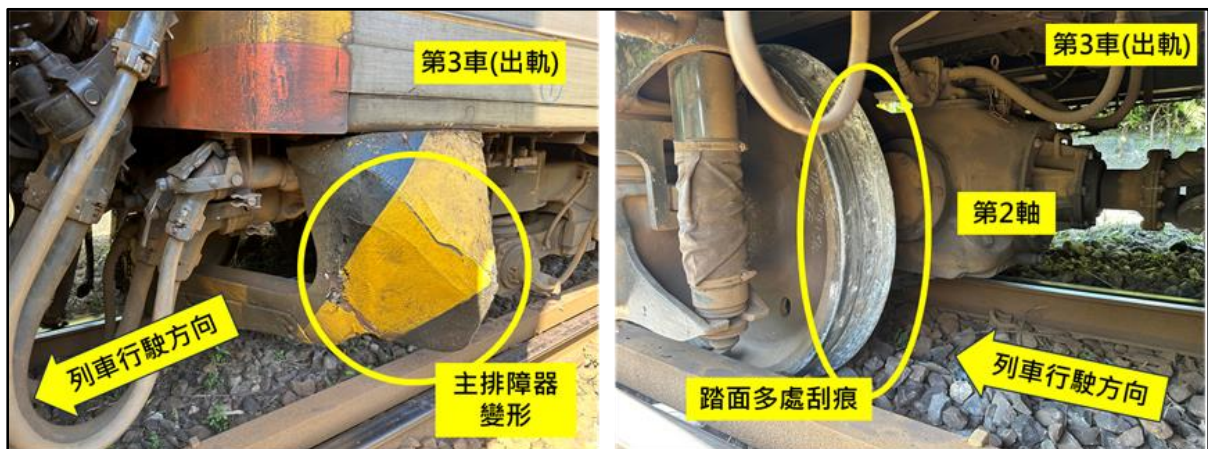
圖 1.3-3 第 3 車前端左側主排障器變形、車輪踏面多處刮痕

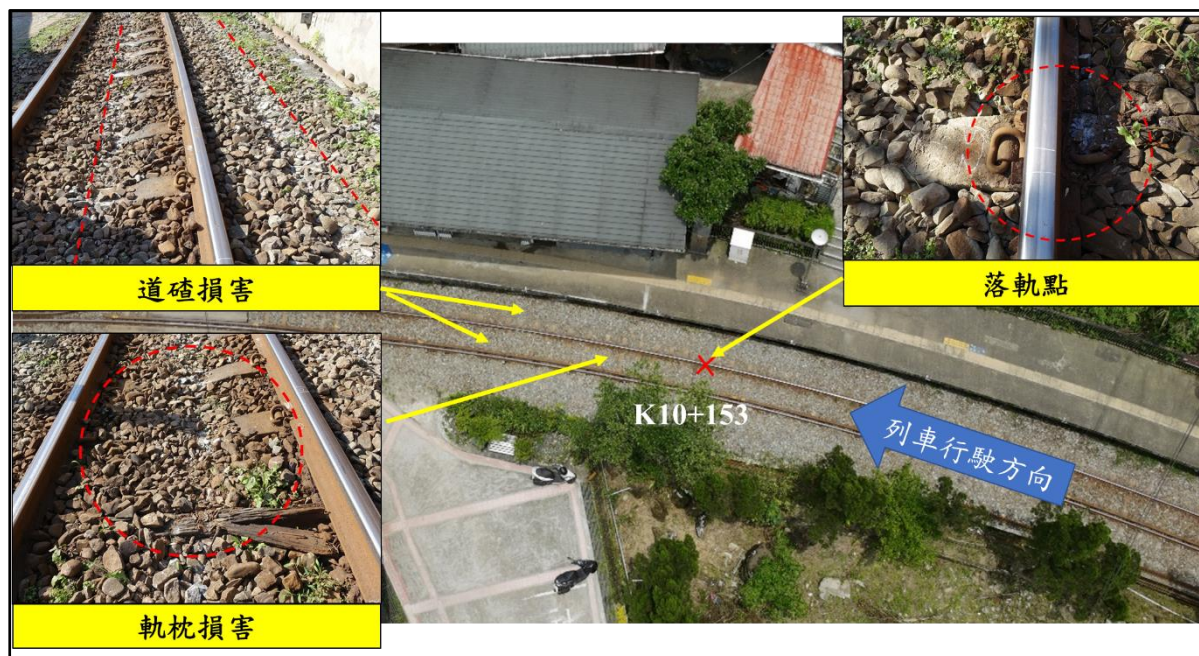
事故列車落軌後持續在軌枕及道碴上運行，造成部分軌枕碎裂及道碴粉碎，如圖 1.3-4。

圖 1.3-4 嶺腳站軌道損害

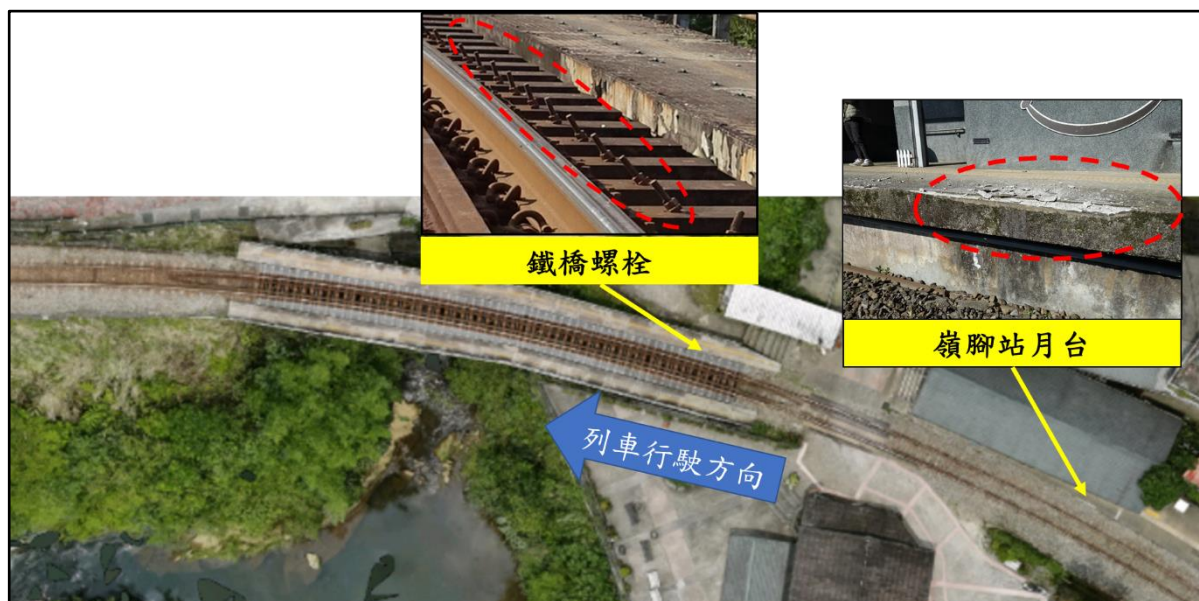
嶺腳車站月台及鐵橋螺栓遭事故列車撞及，如圖 1.3-5。

圖 1.3-5 其他設施損害

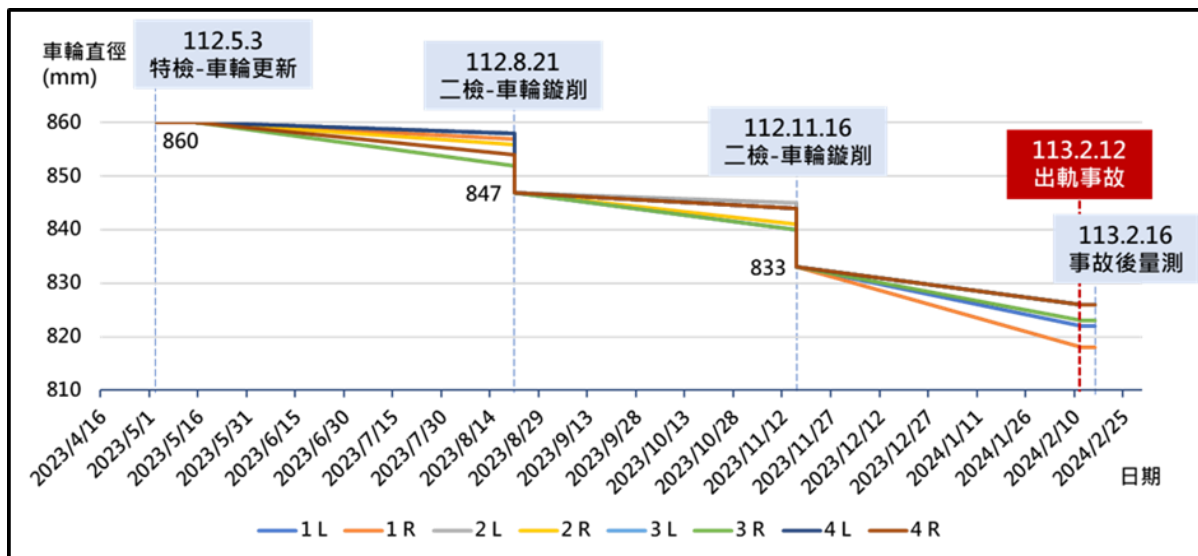
圖 1.5-2 DR1032 車輪直徑變化<sup>3</sup>

為瞭解出軌車廂車輪磨耗情形，專案調查小組彙整 DR1032 事故前一年內車輪檢修紀錄及事故後量測紀錄，如圖 1.5-2 及附錄 3。由二級檢修紀錄觀察，DR1032 右輪輪徑磨耗較多，且有左右輪徑差大於檢修基準限度 3 公釐之情形，歷次二級檢修均實施車輪鏟削。

由事故後車輪量測數據得知，DR1032 第 1 轉向架第 1 軸右輪輪徑磨耗較左輪多 4 公釐；第 1 軸與第 2 軸輪徑差 8 公釐。

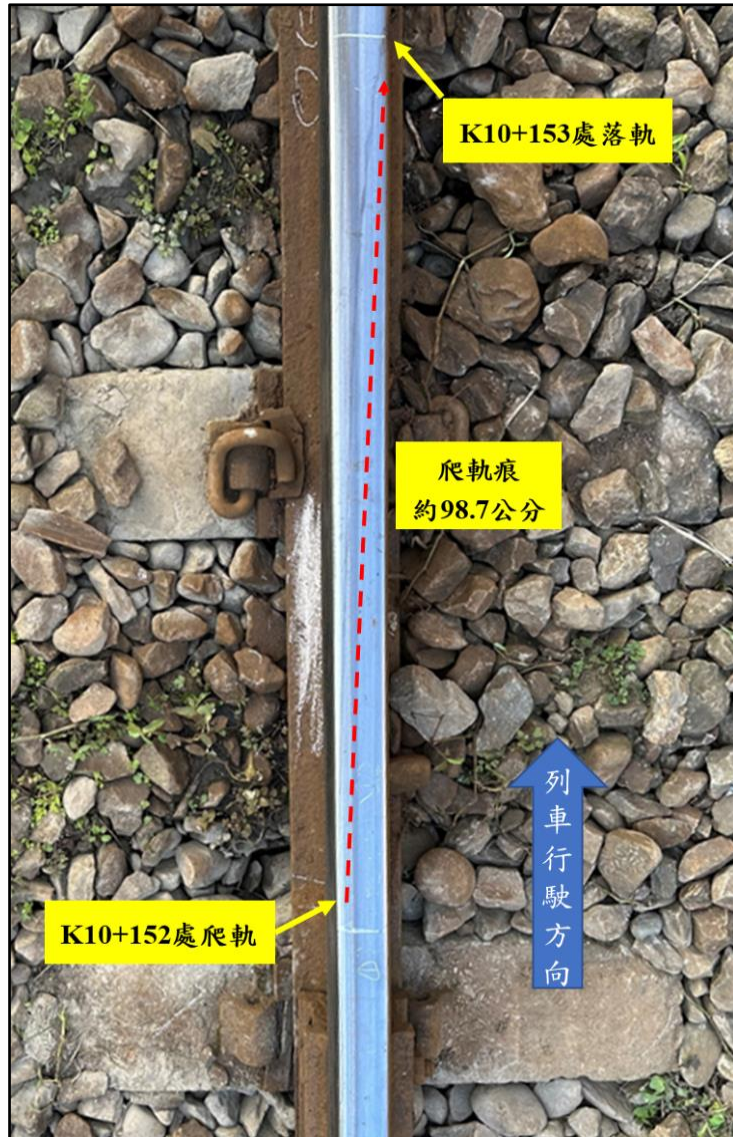
圖 1.10-2 行車方向右軌之痕跡

DR1032 由行車方向右軌 K10+152 爬上軌道，右側車輪造成鋼軌痕跡之起點為爬軌點，並於 K10+153 落軌，爬軌痕長度約為 98.7 公分，如圖 1.10-2。事故列車左側車輪落軌時，造成左軌擦傷，如圖 1.10-3。

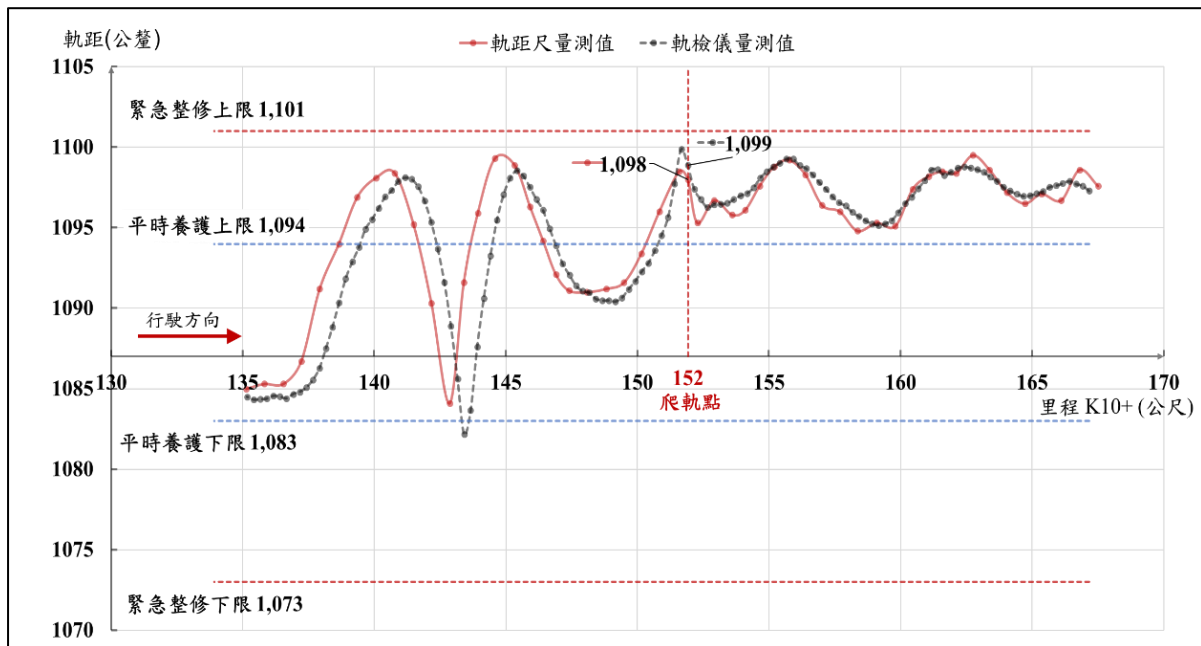
圖 1.10-4 事故軌道靜態軌距量測結果

靜態軌距量測結果如圖 1.10-4。爬軌點前之軌距有數處超過平時養護標準值之靜態不整上限，最大軌距為 1,100 公釐，接近緊急整修標準值之靜態不整上限。

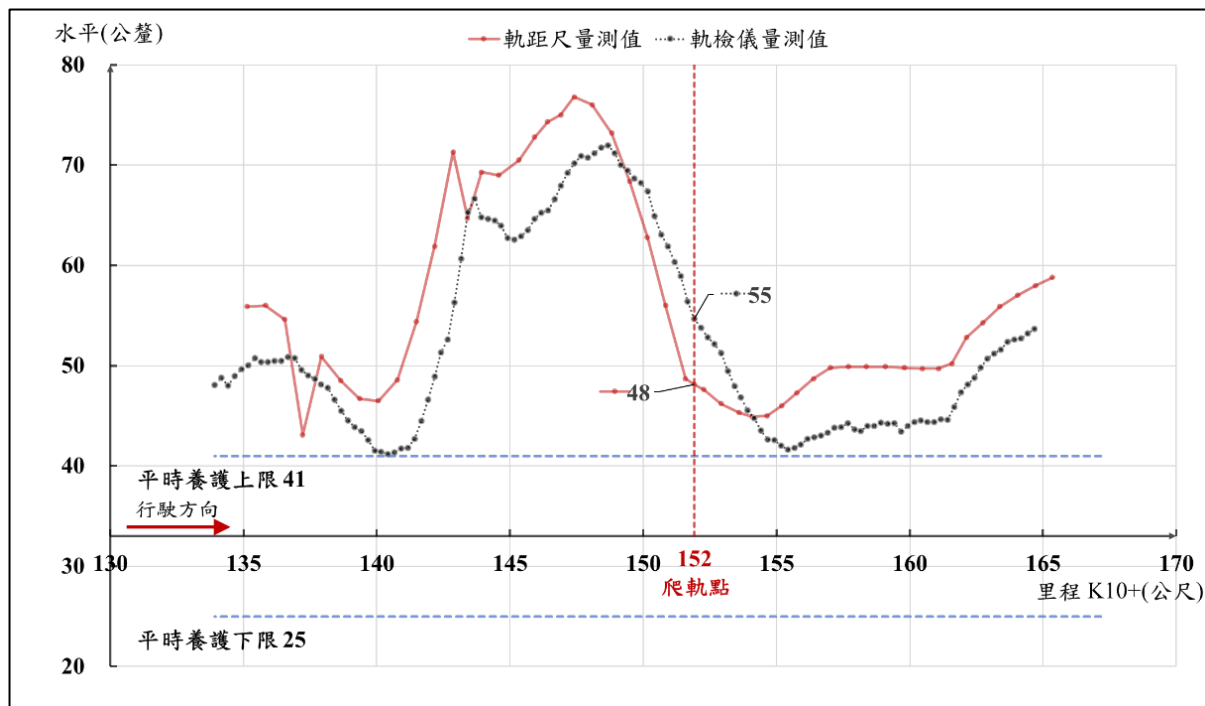
圖 1.10-5 事故軌道靜態水平量測結果

靜態水平量測結果如圖 1.10-5。爬軌點前之軌道水平已超過平時養護靜態不整上限。

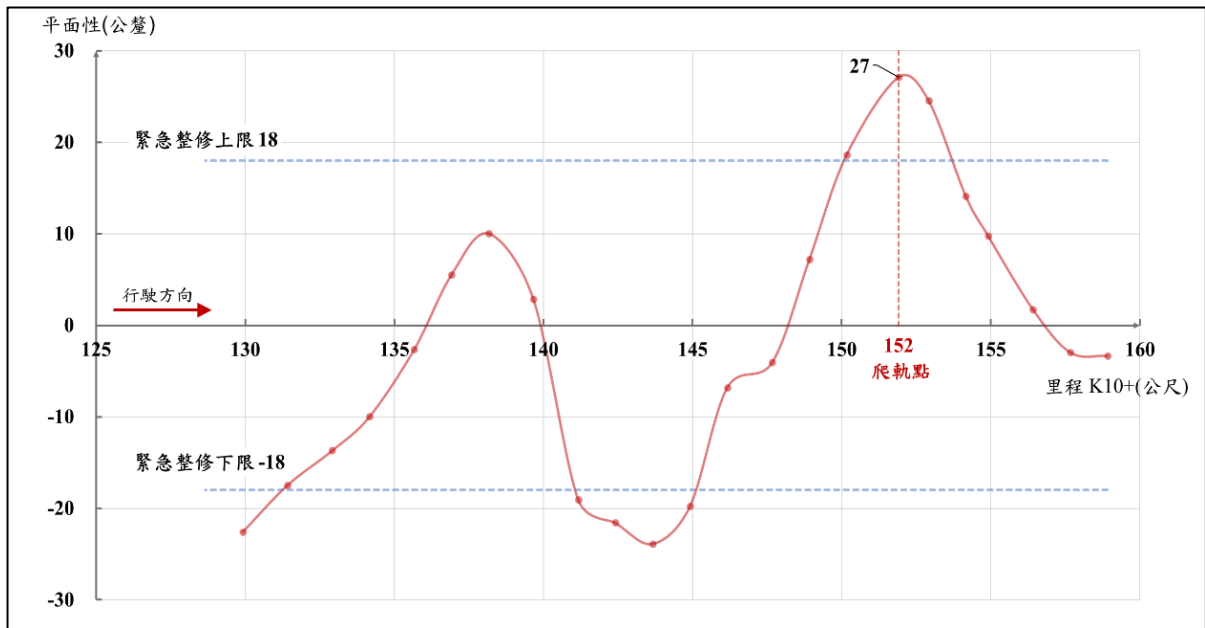
圖 1.10-6 靜態平面性計算結果

爬軌點前之部分路段靜態平面性低於緊急整修靜態不整下限，在爬軌點前約 8 公尺，靜態平面性開始攀升，在爬軌點前約 2 公尺，靜態平面性始超過緊急整修靜態不整上限。

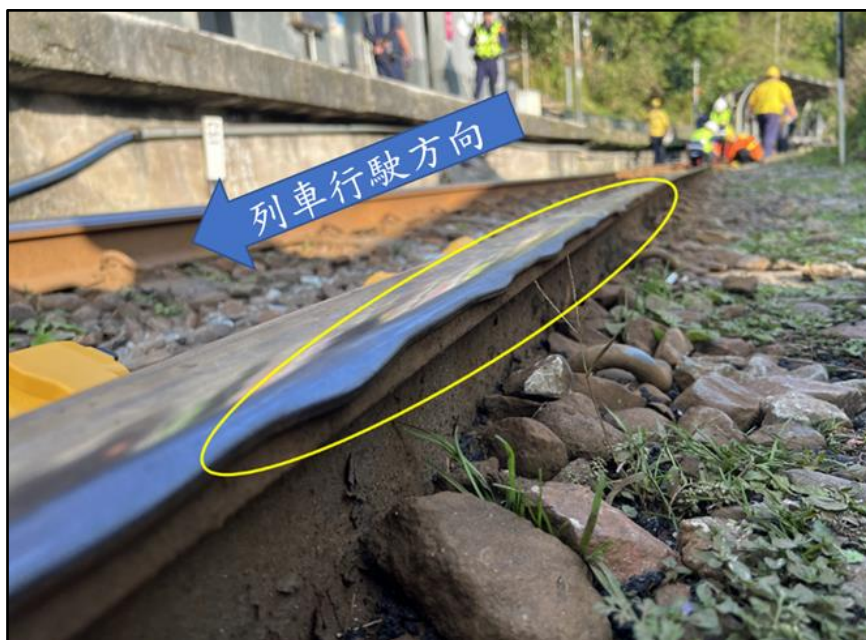
事故當日發現，行車方向之左軌有流潰，如圖 1.10-7。

圖 1.10-7 左側鋼軌流潰

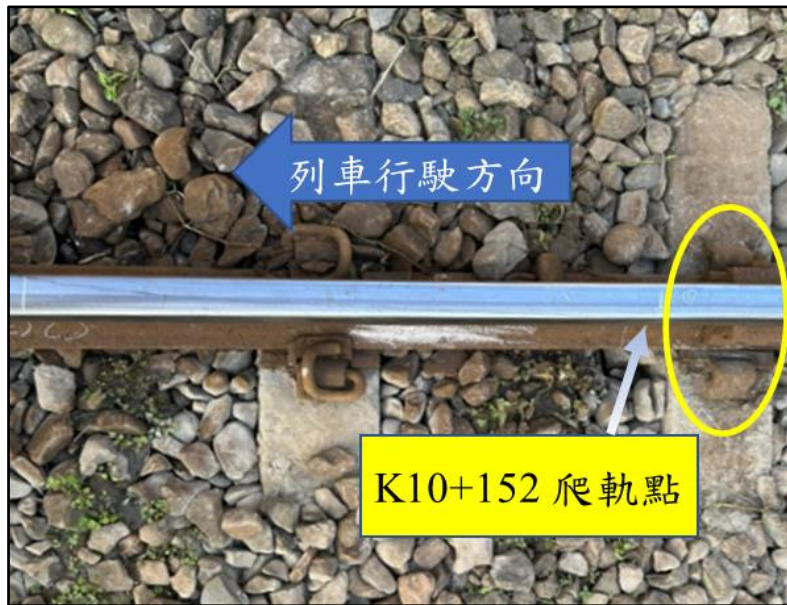
事故當日發現，行車方向右軌距爬軌點前一軌枕，兩側之鋼軌扣夾均遺失，如圖 1.10-8。其餘軌枕無鋼軌扣夾遺失狀況。

圖 1.10-8 鋼軌扣夾遺失

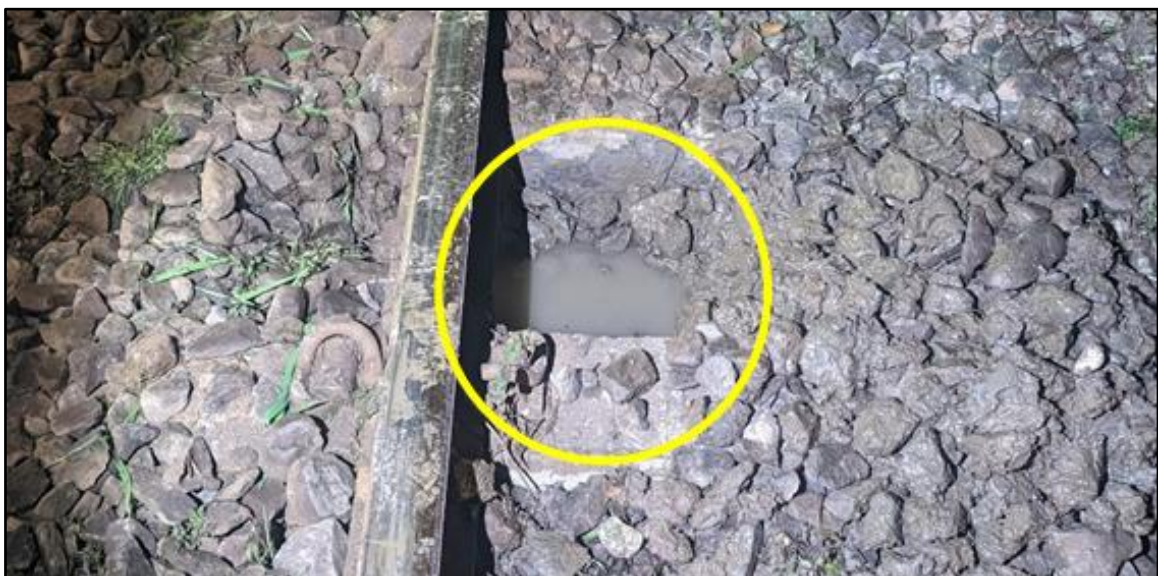
專案調查小組於民國 113 年 2 月 15 日進行動態沉陷量測時，挖開道碴後發現積水，如圖 1.10-9，及道碴混和泥沙之狀況，如圖 1.10-10。

圖 1.10-9 道碴積水

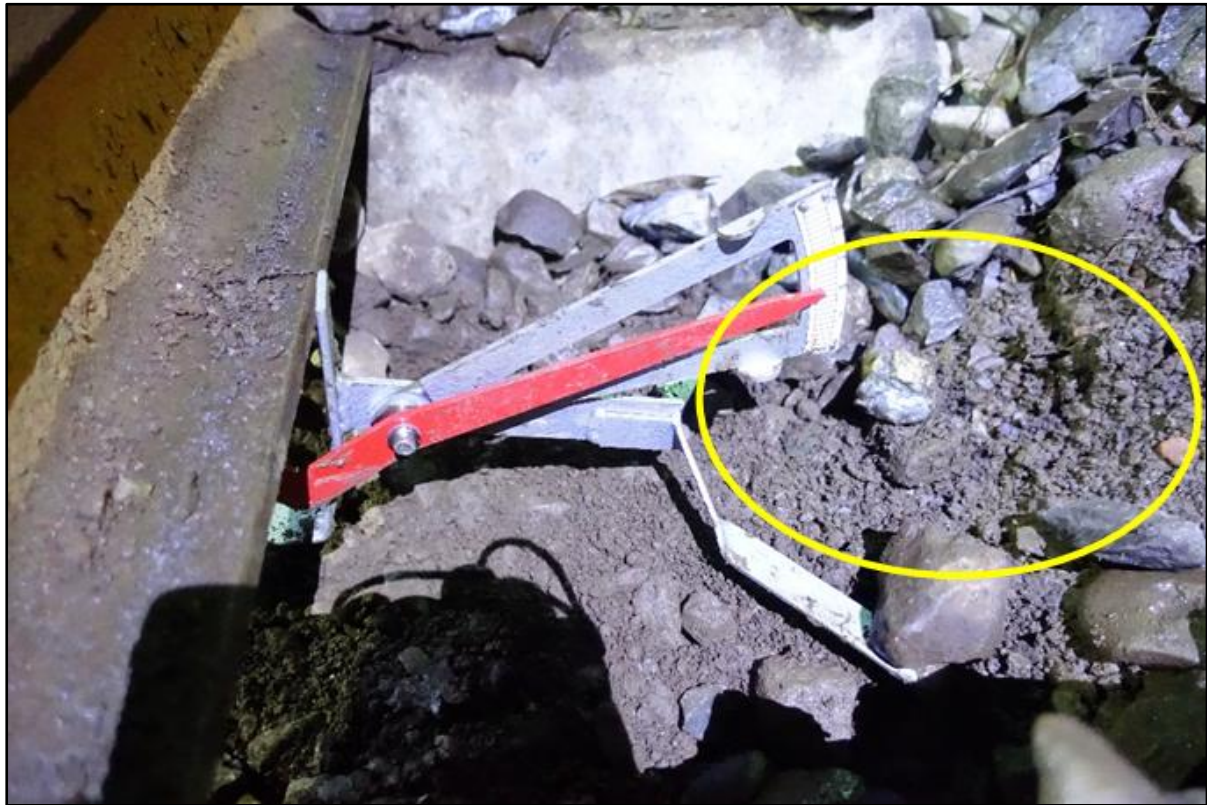
圖 1.10-10 道碴混和泥沙

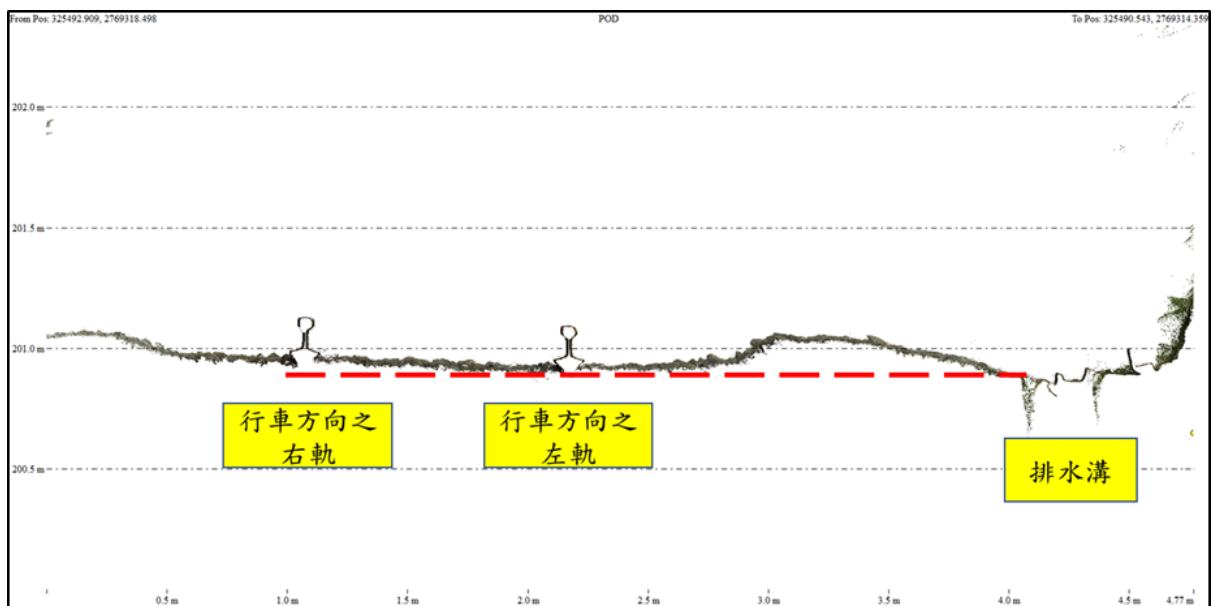
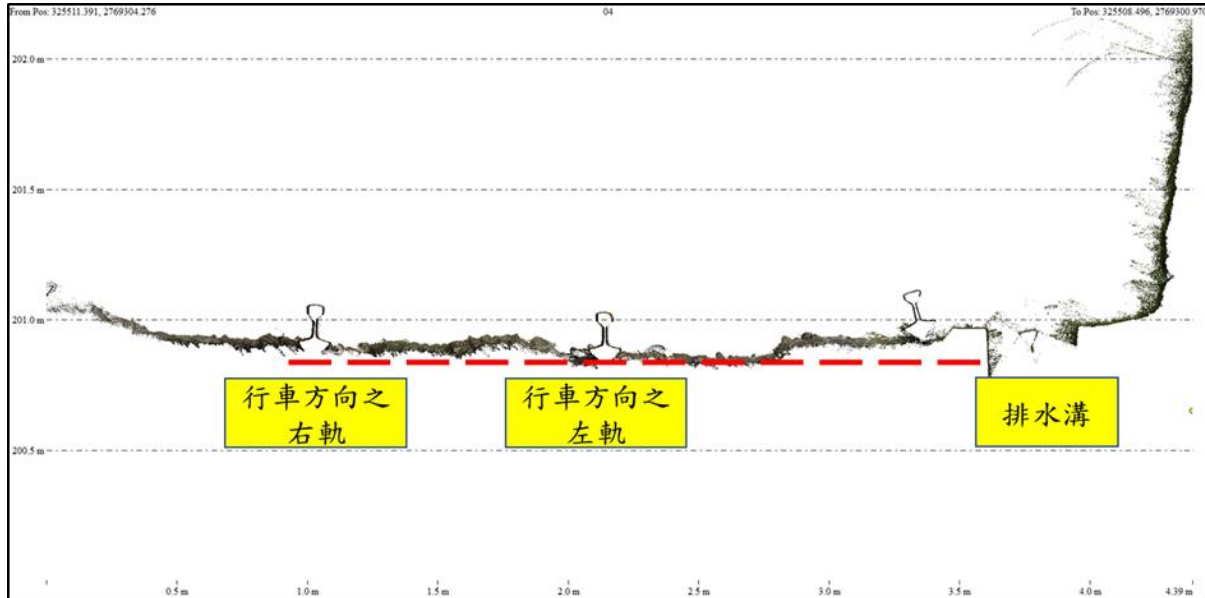
經檢視，爬軌點鋼軌下方之道碴高程幾乎與排水溝齊平；K10+126 鋼軌下方之道碴高程低於排水溝。

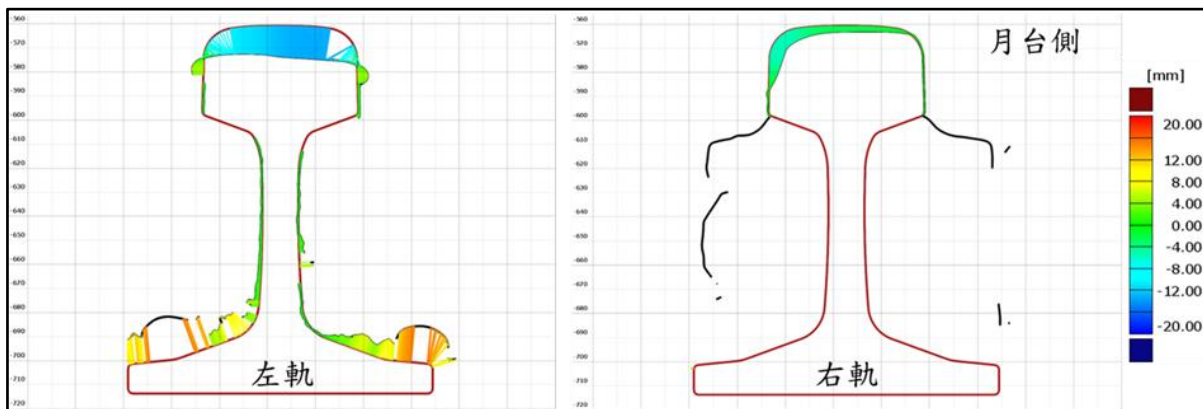
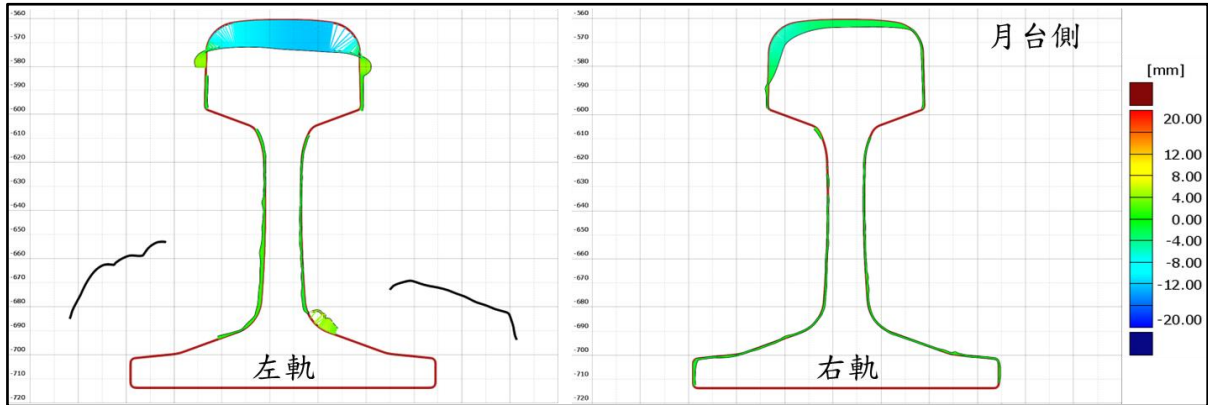
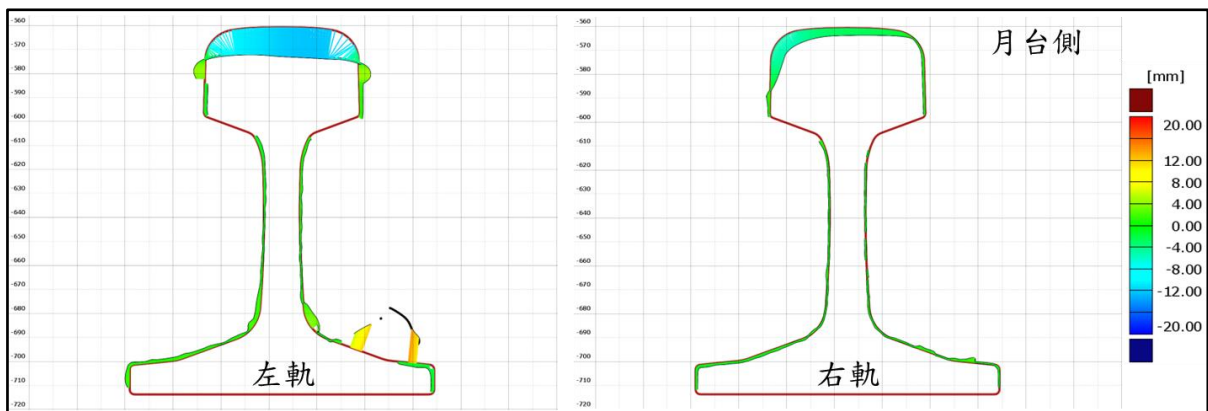
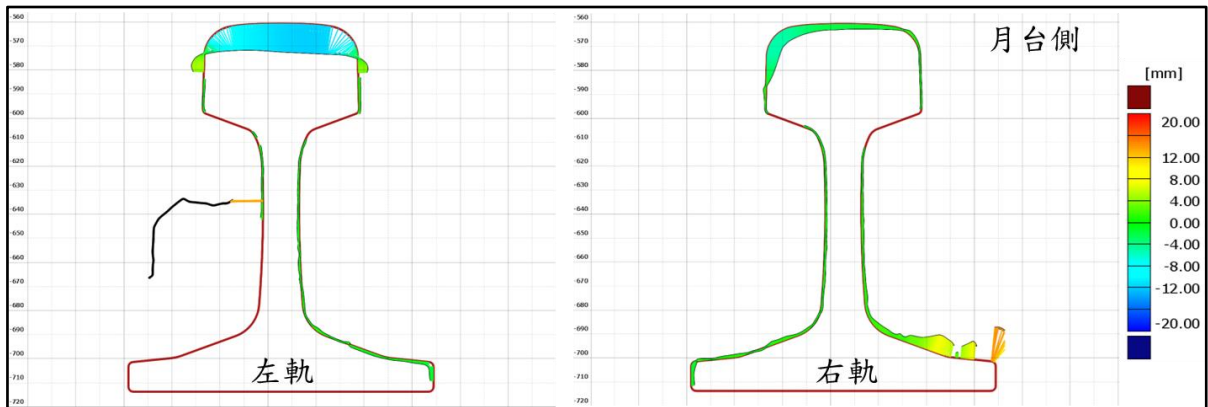
分別於鋼軌中心線量測頂磨耗及於軌頂下 14 公釐處量測側磨耗，詳如圖 1.10-18，鋼軌磨耗數據詳表 1.10-1。左軌因軌頂流潰，故無法進行側磨耗的量測。由比較結果發現，各軌 4 處之磨耗相近，左軌磨耗較右軌嚴重。

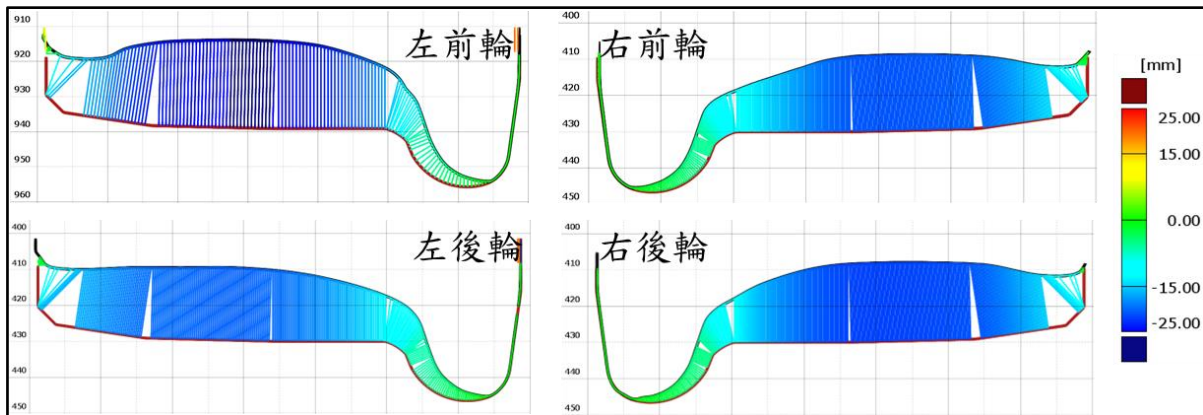
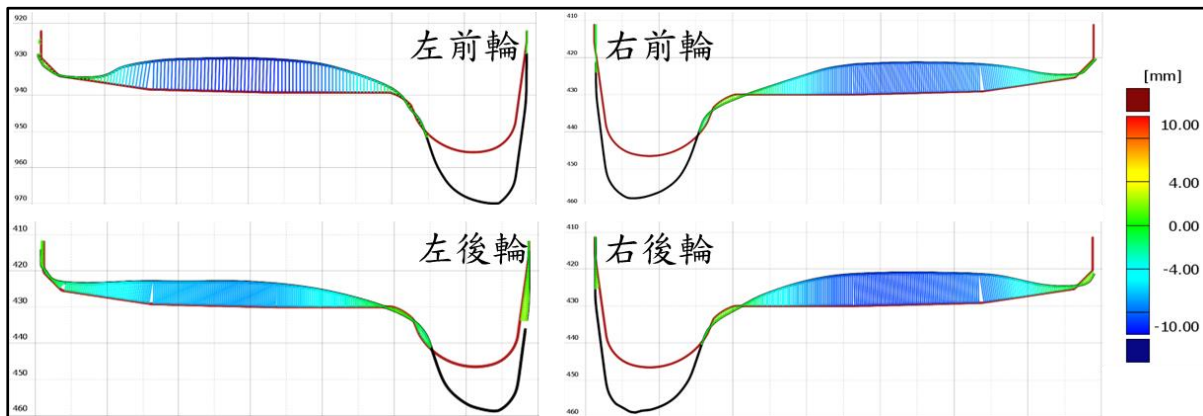
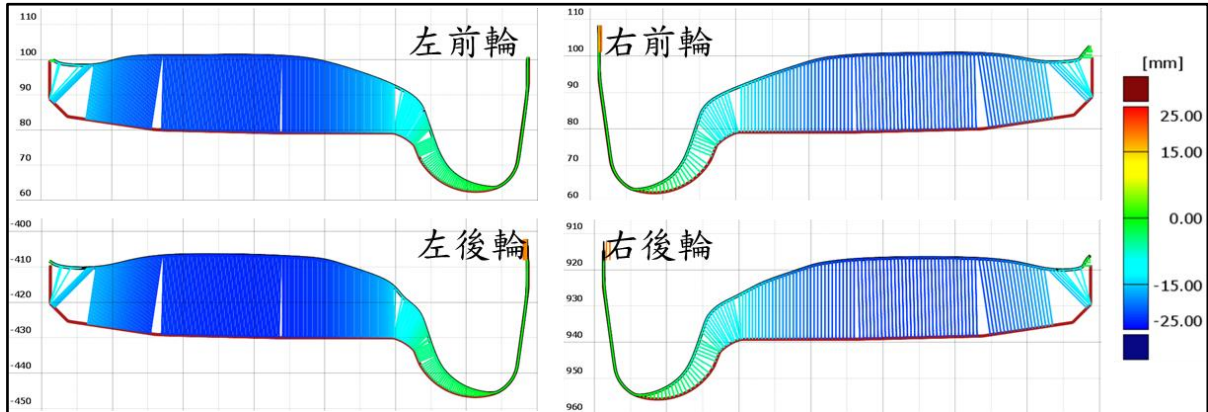
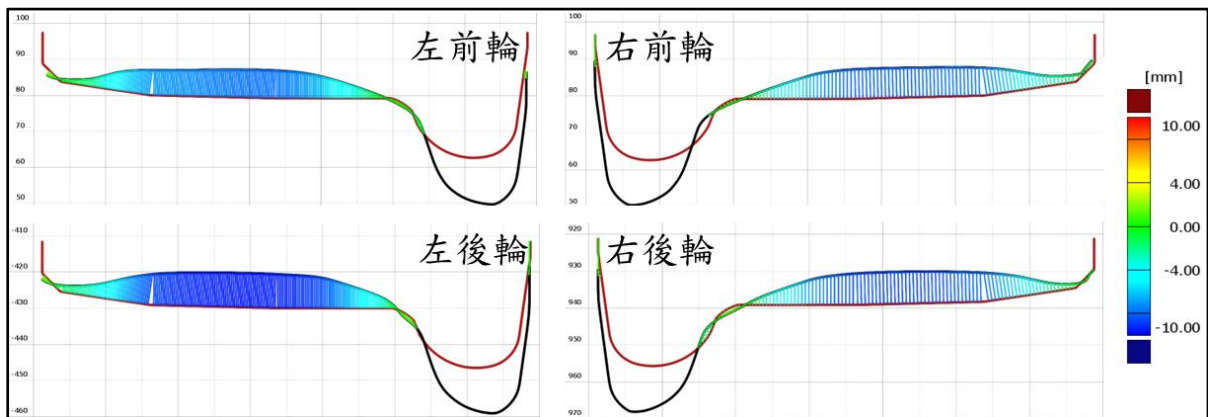
車輪部分取其踏面進行量測及比對，以磨耗量較少之輪緣作為疊合基準，確認車輪踏面整體磨耗及輪軌接觸面之磨耗。紅色輪廓為 P8A 踏面之輪廓，黑色輪廓則為掃描取得之真實輪廓，以彩線標示磨耗量，比對結果如圖 1.10-19 至圖 1.10-22，第 3 車第 1 轉向架左前輪之踏面磨耗量大於其他踏面。

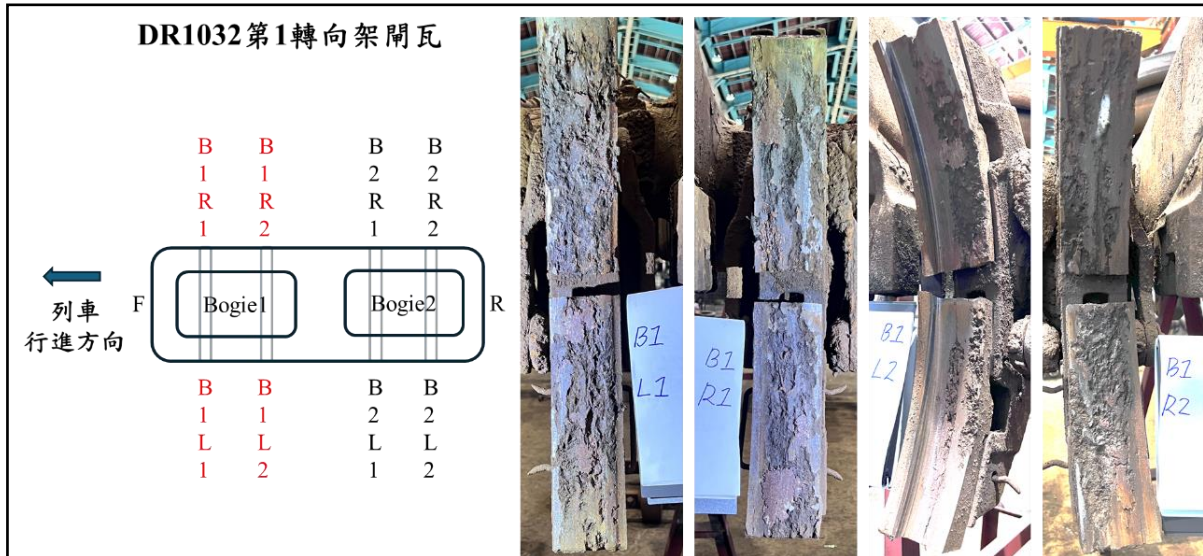
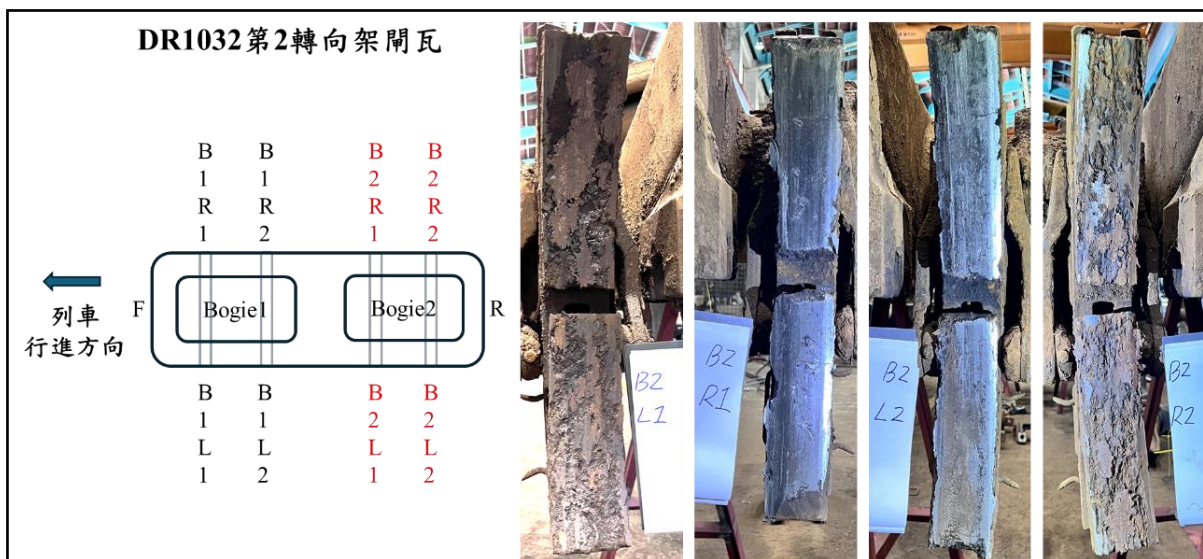
專案調查小組檢視事故列車之閘瓦，發現多數閘瓦有明顯積鐵，如圖 1.11-11 及 1.11-12。

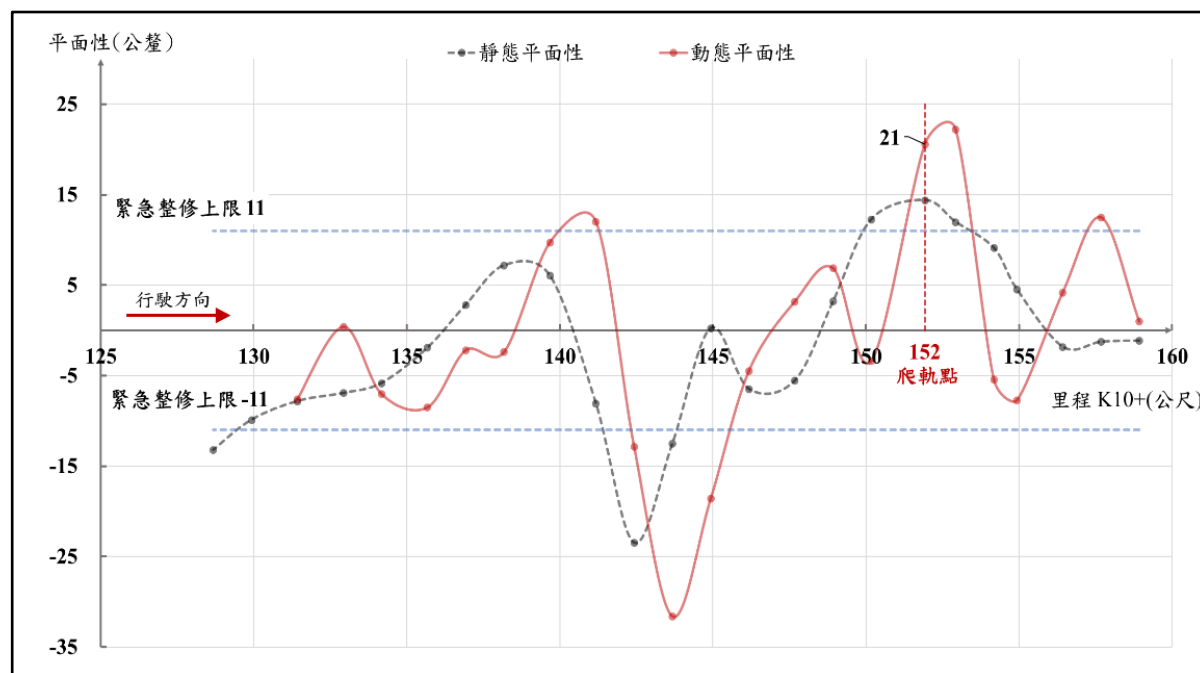
圖 1.11-13 事故路段之靜態及動態平面性

經檢視，爬軌點前之部分路段之動態平面性已低於緊急整修動態不整下限，在爬軌點前約 8 公尺至爬軌點，軌道動態平面性由低於緊急整修動態不整下限攀升至超過緊急整修動態不整上限。爬軌點之動態平面性為 21 公釐，以圖 1.11-14 表示轉向架第 1 軸於爬軌點時，4 個車輪之相對高低情形。
