國家運輸安全調查委員會

重大運輸事故 調查報告

德安航空公司 B-55507 班機

南投縣東埔機外掛載脫落

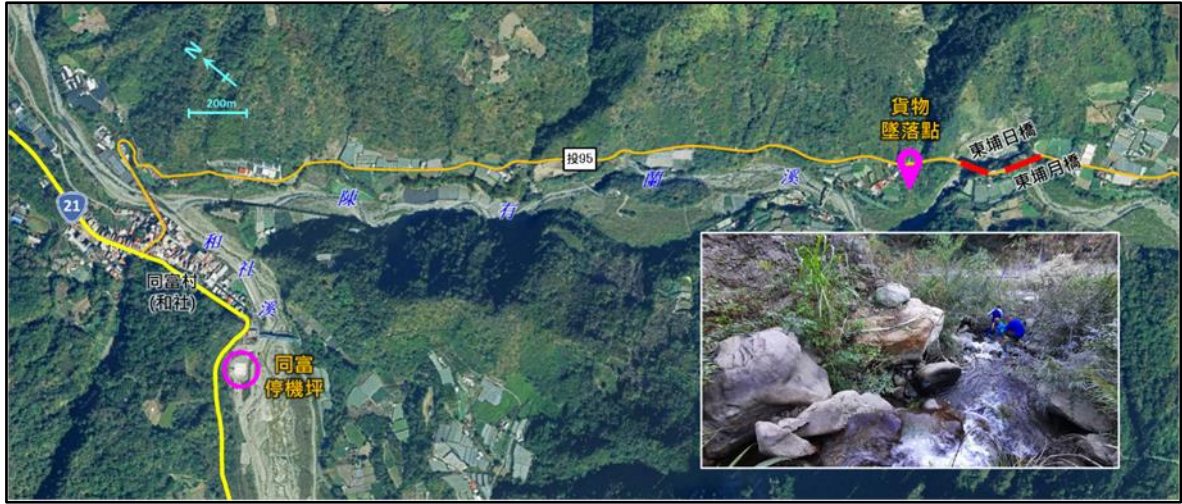
圖 1.6.7-3 事故位置與現場照片

事故航機吊載之貨物內容包括水泥、砂等袋裝物共計 15 包，總重約 300 公斤。上述貨物與吊載裝備於事故發生次日，在東埔日橋西方約 180 公尺，陳有蘭溪支流之溪床尋獲。裝備及貨物散落於溪床約 5 公尺半徑範圍內，相關位置及現場照片如圖 1.6.7-3，取回之吊載裝備如圖 1.6.7-4。其中，吊載裝備之上卸扣圓形端 (R 部) 一側呈現變形，吊帶及下卸扣完好；連接於下卸扣之旋轉鉤防脫舌片變形外翻；編織袋仍與旋轉鉤相連，袋體呈不規則破裂，4 只吊耳中有 1 只幾近斷裂，另 3 只完好。

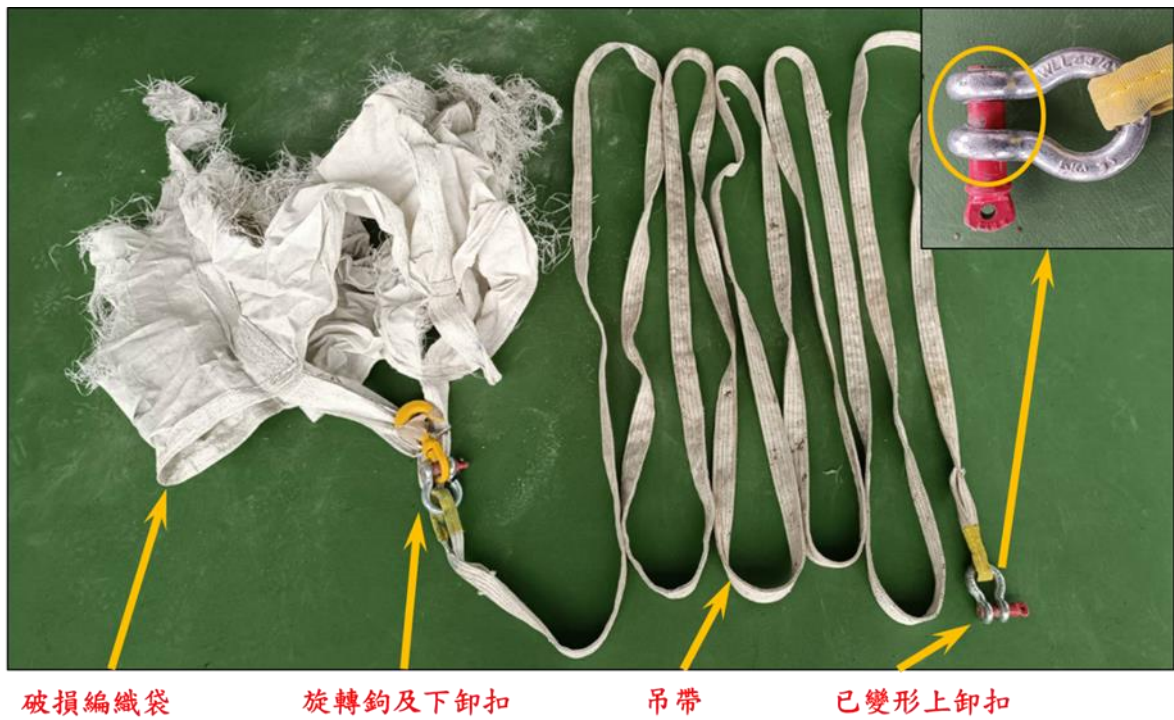
破損編織袋

旋轉鉤及下卸扣

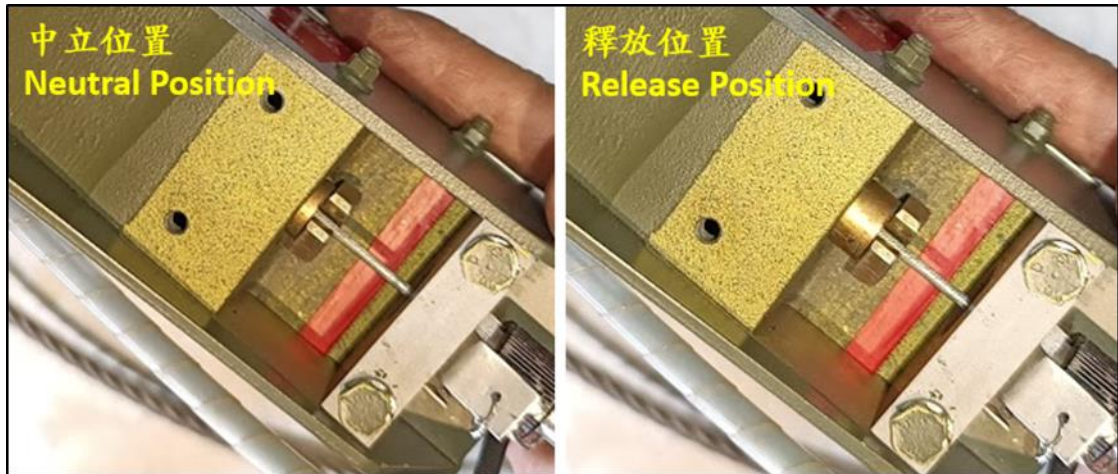
圖 1.16.1-1 手動釋放鋼繩調校行程檢視（吊鈎上方檢視蓋內）

綜合上述測試結果，吊鉤之釋放、貨物吊鉤備動開關與燈號指示功能皆正常，未有因震動而產生誤作動現象，手動釋放鋼繩之牽引行程符合維修手冊要求。

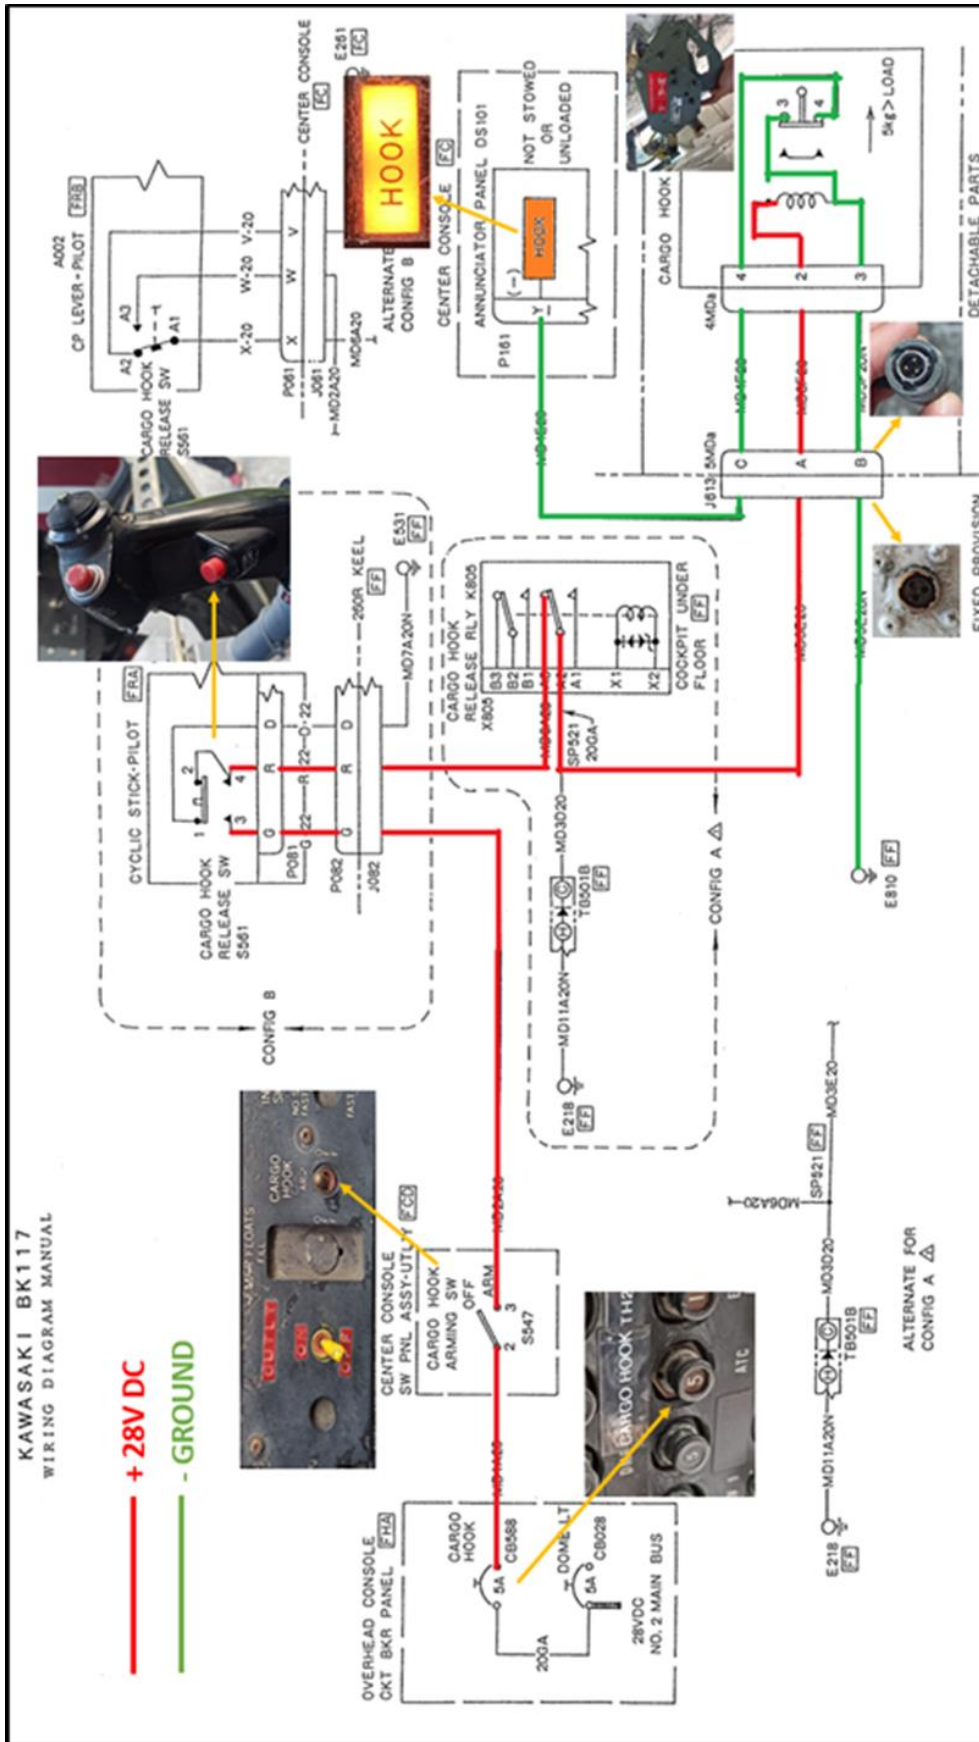
圖 1.16.2-1 吊鉤釋放及警告燈線路

2. 機身 J613 接頭接點 C 至 HOOK 警告燈後 P161 接頭「Y」間電阻值約 0.5 至 0.7 Ω ，施加外力搖動線束亦無影響，線路絕緣良好。HOOK 警告燈內 2 顆 GE 387 燈泡、以及燈座接點無異常。
3. 機身 J613 接頭接點 A 與斷電器 (CB588) 間線路，當貨物吊鉤備動開關 ARM 接通、且右側迴旋桿之電動釋放按鈕按下時，電阻值約 0.5 至 0.7 Ω ；以相同方式量測左側迴旋桿之電動釋放按鈕，結果亦同。當貨物吊鉤備動開關 OFF 或釋放按鈕未按下時，電阻值皆為無限大，施加外力搖動線束亦無影響，線路絕緣良好。此外，線路中裝有一繼電器 K805，惟內部線圈並未裝置控制電路，且接點為恆接通，無實際繼電器功能。
4. 機身 J613 接頭與 HOOK 警告燈間線路，經德安航空於民國 113 年 1 月 3 日以跨接方式將該接頭之接點 B、C 連通使 HOOK 警告燈恆亮進行飛航模擬測試，HOOK 警告燈全程保持恆亮，無閃爍或熄滅。

綜合以上線路測試結果，事故航機吊鉤釋放及警告燈相關線路均無異常。

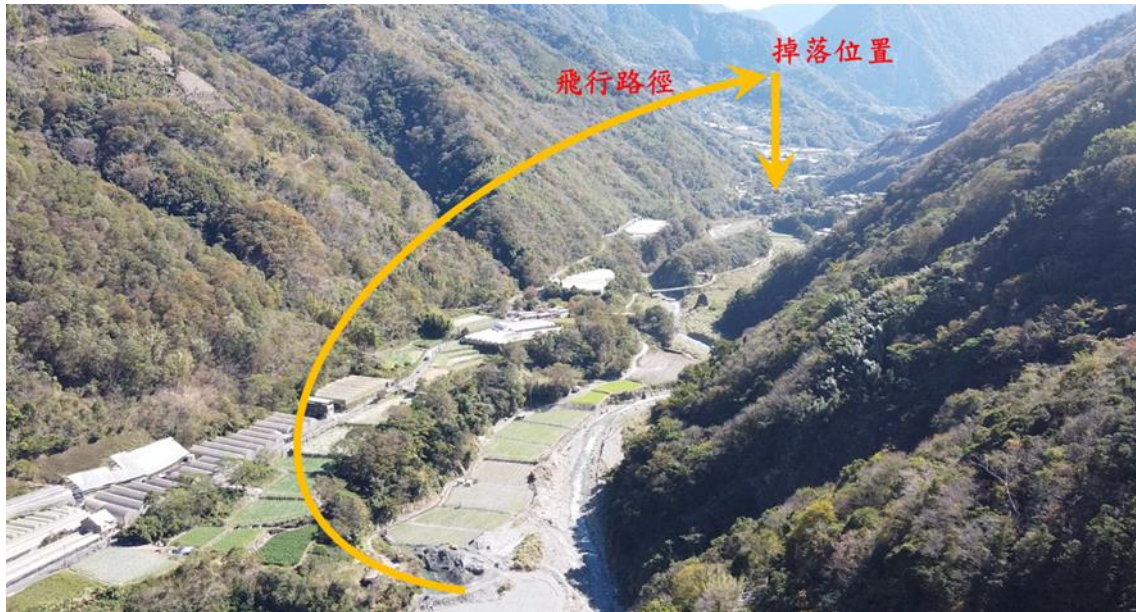
圖 1.16.4-1 貨物掉落位置周邊地貌

本項評估旨在釐清吊掛系統是否有受電磁干擾影響而產生誤作動及異常指示。調查小組於民國 113 年 1 月 18 日前往事故地點南投縣信義鄉同富村，自同富臨時起降場沿事故航機飛行路徑至貨物掉落地點間履勘，並以遙控無人機於距地表 400 英尺高度觀察飛行路徑周邊環境，確認該區域無高壓電力傳輸纜線、電力架空設備、變電所、發電廠等可能產生磁場干擾之設施，如圖 1.16.4-1。另，吊掛組件之掛鉤釋放系統均為實體控制線路，其中可能受電磁干擾之元件僅有一微型繼電器 K805，然該繼電器於線路中不具實際功能（詳第 1.16.2 節），故吊掛組件應無受電磁干擾之虞。

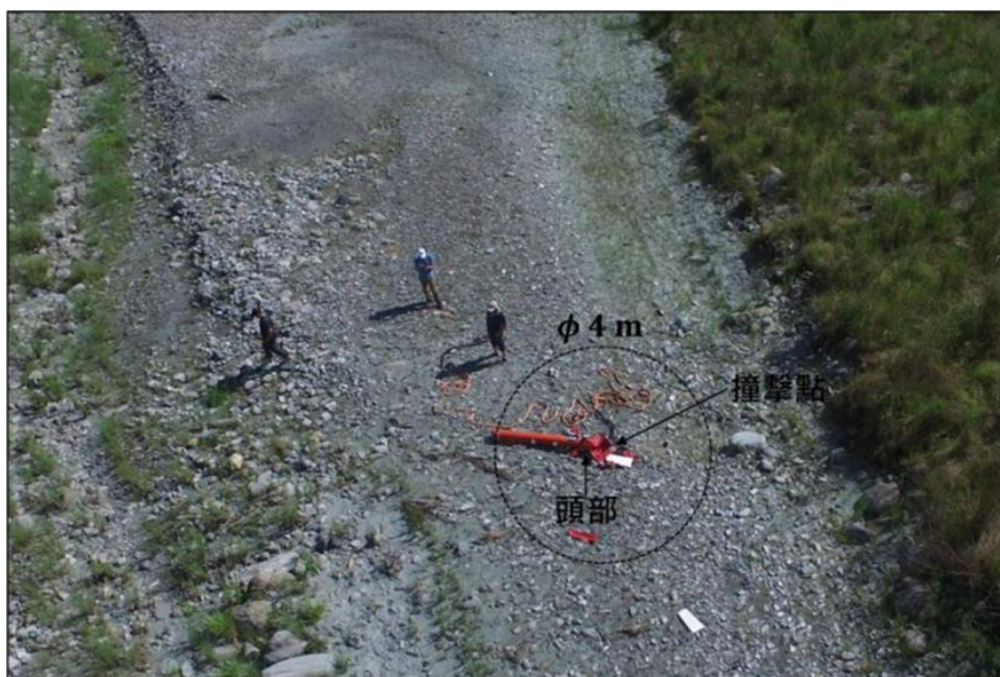
圖 1.17.2-1 探測載具意外脫落之現場照片 (摘自德安航空調查報告)

掛組件則為與本事故相同件號 (S1609-1-119A)、不同序號 (S/NA391) 之吊鉤。

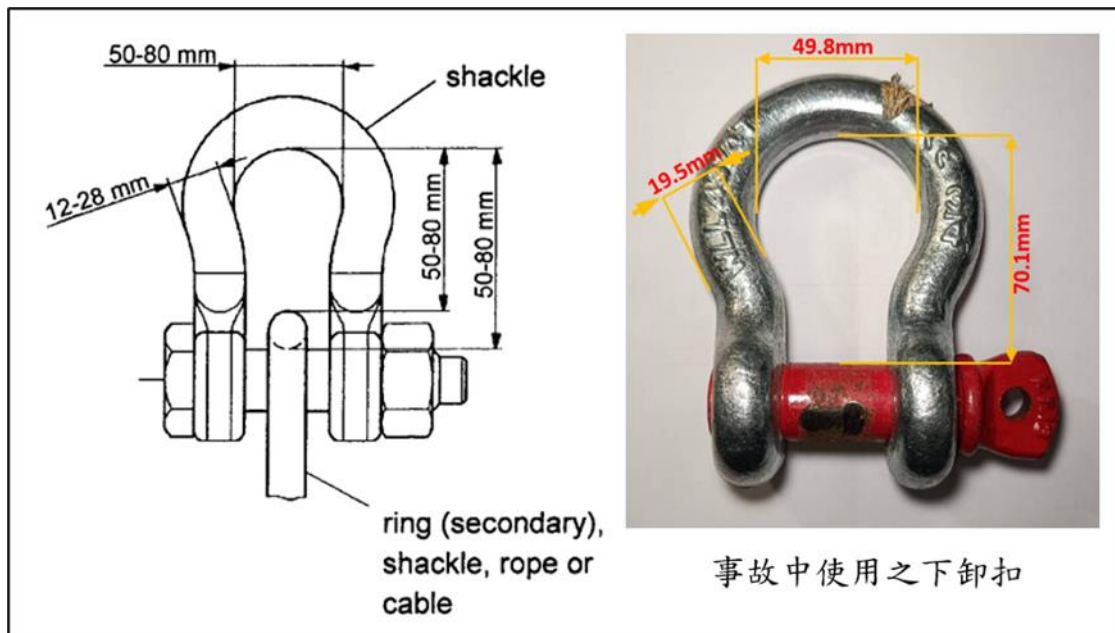
圖 2.2.1-1 卸扣尺碼規範與實際使用卸扣尺碼對照

事故航機使用之 2 組掛載卸扣，於溪谷尋獲時因與地面撞擊導致變形。經德安航空提供備用吊載裝備之同型卸扣進行量測並與上述手冊內容對照，卸扣圓形部內徑 (49.8 釐米) 略低於規範值 (50~80 釐米)；卸扣本體圓徑 (19.5 釐米) 符合規範值 (12~28 釐米) 要求，如圖 2.2.1-1。

基於卸扣量測結果，排除此次事故機外掛載非預期脫落為掛於吊鉤之卸扣因內徑過大造成滾脫之可能；而依據第 1.16.3 節卸扣脫鉤測試結果未有卡滯或其他異常現象，亦排除因卸扣內徑略小於規範值而造成機外掛載非預期轉脫之情形。

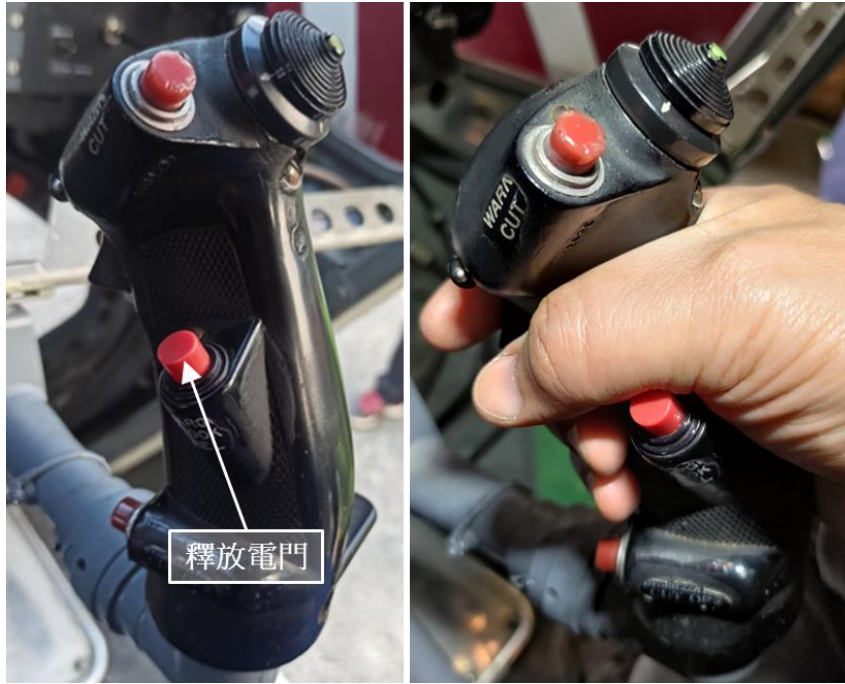
圖 2.2.1-2 迴旋桿及握持姿態示意圖

事故航機為 BK117-B2 型機，其貨物吊鉤釋放電門係設置於迴旋桿握把左側。當駕駛員以右手握持迴旋桿時，大拇指即呈現跨越釋放電門上方之姿態，如圖 2.2.1-2 所示。迴旋桿前方為機內通話及無線電發話電門，該電門有深淺兩段，第一段為機內通話，第二段為無線電發話。駕駛員需機內通話或對外無線電發話時，當以右手握持迴旋桿，食指扣壓發話電門時，拇指指腹依握持力度及手掌闊度可能碰觸或跨越貨物吊鉤釋放電門，而有誤觸釋放電門的可能。是以，當貨物吊鉤備動開關置於 ARM 位置時，在前述大拇指跨越釋放電門之狀況下，即有不慎觸壓釋放電門而造成吊鉤解鎖、機外掛載脫落的可能性。然因事故航機飛航紀錄器無貨物吊鉤備動開關位置及釋放電門作動之參數，調查小組無法確認此次機外掛載非預期脫落與駕駛員於飛航操作過程中，於貨物吊鉤備動開關置於 ARM 位置時，因不慎觸及釋放電門有關。

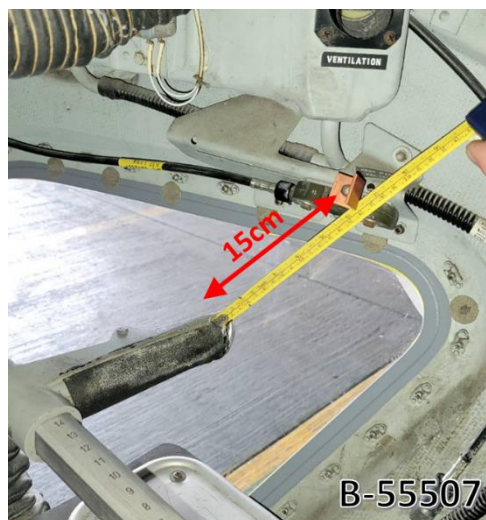
圖 2.2.1-3 踩踏機構安裝位置

另，事故航機手動釋放機外掛載的踩踏機構安裝於駕駛艙右側艙壁支架上，將右座腳踏板固定於刻度 14 位置時，2 者間之距離僅約 15 公分，安裝位置如圖 2.2.1-3 所示。然於此次事故中，無相關證據顯示機外掛載非預期脫落與駕駛員於飛航操作過程中因不慎觸及踩踏機構有關。

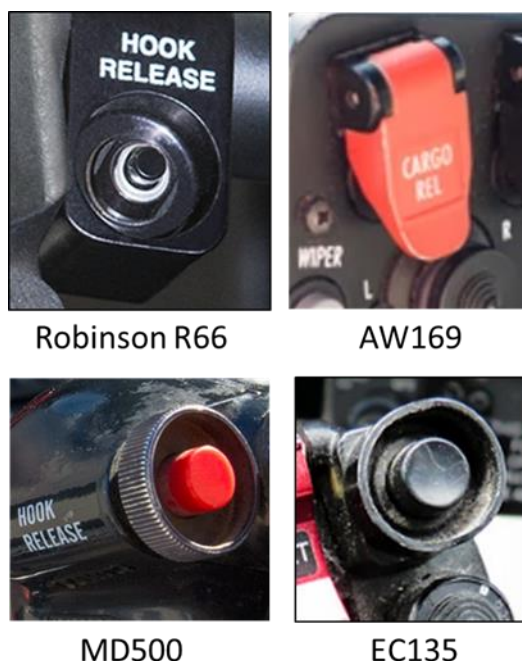
圖 2.3-1 不同機型之貨物吊鉤釋放電門

事故航機之貨物吊鉤釋放電門係設置於迴旋桿握把左側。當以右手握持迴旋桿操控航機或使用發話電門通話時，即有不慎觸壓釋放電門而造成吊鉤解鎖的可能性。相較於他款機型之貨物吊鉤釋放電門，如羅賓森 R66 渦輪直昇機 (Robinson R66 Turbine) 的下凹式按鈕；麥道 MD500 直昇機 (MD Helicopters MD500) 與空中巴士 EC135 直昇機 (Eurocopter EC135) 的圓形護框；李奧納多 AW169 直昇機 (AgustaWestland AW169) 的護蓋 (詳圖 2.3-1)，皆具有防止誤觸之保護設計。是以，BK117-B2 型機機外掛載釋

放之設計，必須在當貨物吊鉤備動開關置於 ARM 位置時按壓釋放電門，才能致動吊鉤解鎖，釋放機外掛載。故確保貨物吊鉤備動開關於需要釋放機外掛載之時候才可將其置於 ARM 之位置，為事故型機避免因駕駛員誤觸釋放電門造成非預期機外掛載脫落的重要程序。
