# 國家運輸安全調查委員會

## 1130421 龜山朝日 2 號娛樂漁業漁船於宜蘭外海乘客落海罹難 事故調查報告

調查報告編號：TTSB-MOR-24-10-001

發布日期：中華民國 113 年 10 月 30 日

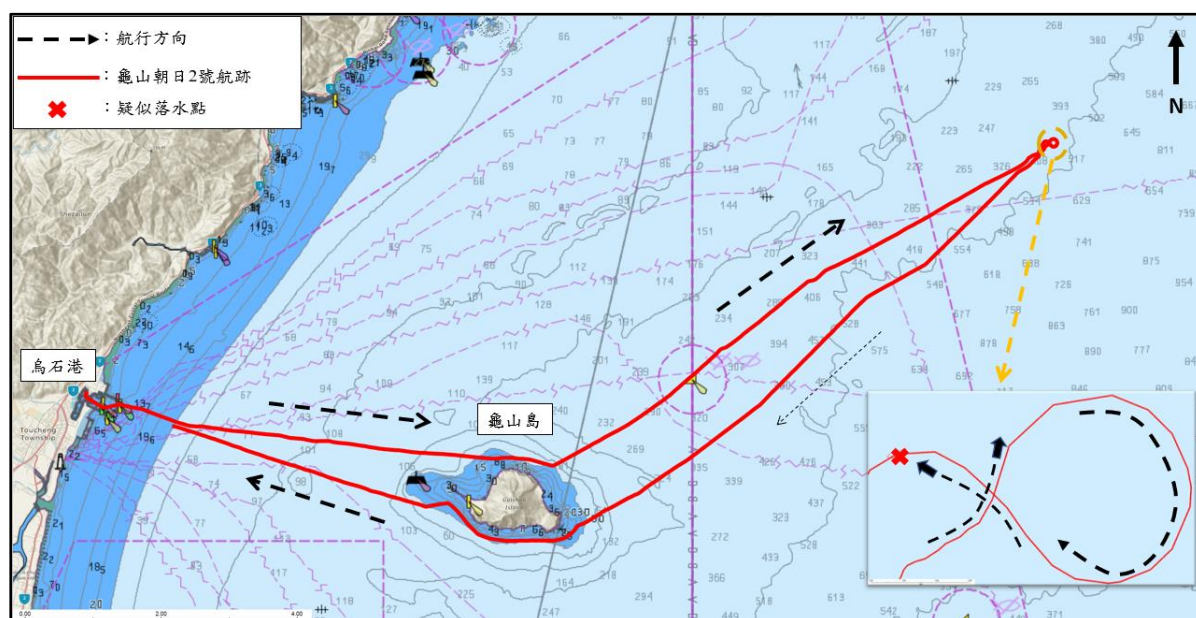
圖 2 「龜」船航跡與罹難者最後出現於監視畫面之海上位置

依據「龜」船出港船員名單，船上有船長、3 名船員及乘客 53 人，共計 57 人。「龜」船本次任務為載運乘客出海進行賞鯨活動，航行路程由烏石港出發航行至龜山島周邊後返回，活動行程約 2.5 小時，圖 2 顯示本事故航次之航跡，以及罹難者於 1410:44 時最後出現於監視畫面之「龜」船 AIS 位置<sup>2</sup>（如該圖 X 點所示）。

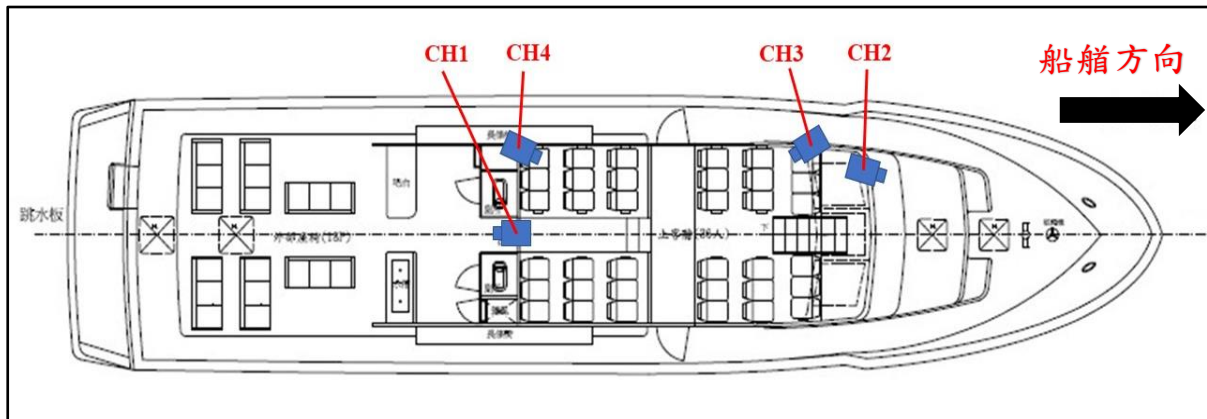
圖3 「龜」船監視器位置

「龜」船設有 4 部監視攝影機，監控位置分別為船艏（攝影機編號 CH1）、船艙（攝影機編號 CH2）、客艙左舷前方（攝影機編號 CH3）、客艙左舷後方（攝影機編號 CH4），位置及拍攝角度如圖 3 所示。

罹難者疑似落海區域（右船舷走道）未在「龜」船監視器監視範圍，另船員沒有發現罹難者落海之情況，亦無證據顯示罹難者之落海區域與舷牆高度因素導致落海有關。「龜」船返港後，船員未確實清點離船人數，未察覺離船乘客少一人，雖發現船上有遺留罹難者背包，但船員依過往經驗，常有乘客將物品遺留在船上，亦未特別留意，直至事故後數天家屬報案後，警方檢視「龜」船監視器紀錄及依錄影清點上下船人數，才得知於 4 月 21 日下午之賞鯨行程有 1 名乘客失蹤。

綜上，罹難者於落海之位置，不在「龜」船監視器視角範圍內，當時亦無船員發現此狀況；船員於事故航次乘客離船時，未確實進行離船乘客清點，未能及時發現罹難者落海。

1. 評估所屬船舶在乘載乘客期間，船舶監視器和船員巡視安排之規劃，以確保及時發現異常情況，維護乘客安全。(TTSB-MSR-24-10-001)
2. 落實所屬船舶於出航前及返航後須執行上下乘客點名制度，以確保能及時採取必要之緊急搜救措施。(TTSB-MSR-24-10-002)

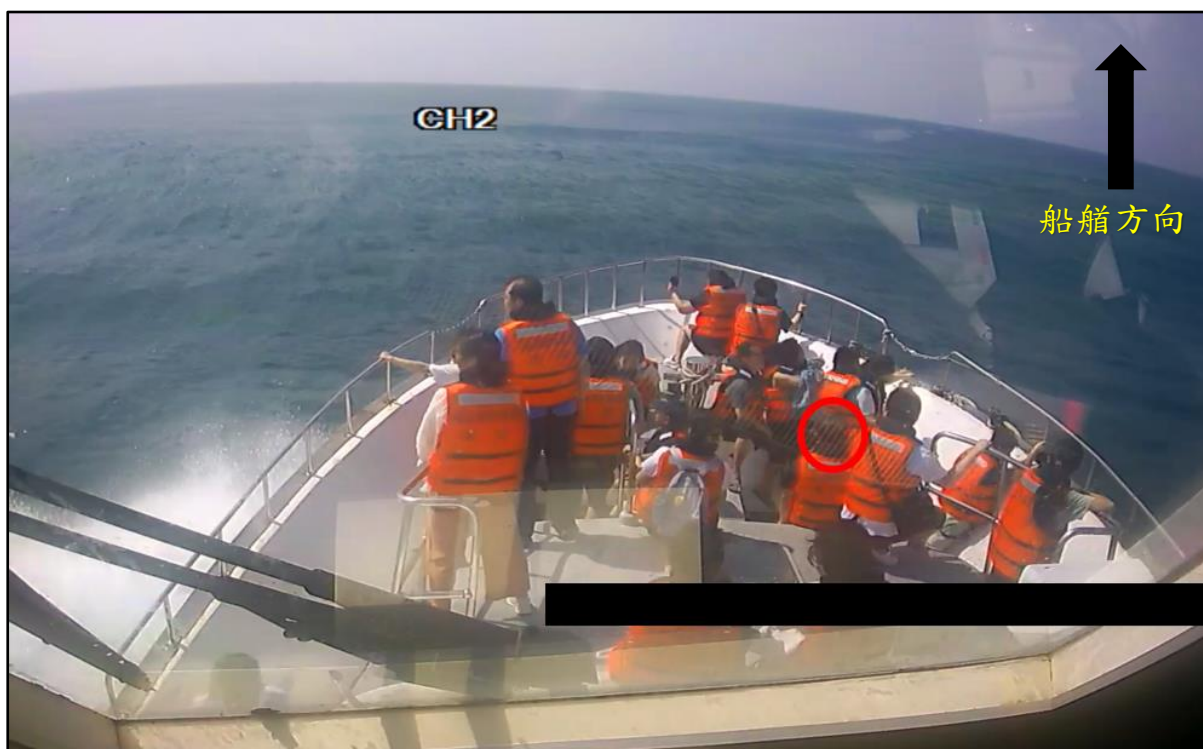
圖 4 罹難者位置-1

經檢視監視器影像紀錄，監視器畫面顯示最後一次紀錄罹難者身影時間約在 4 月 21 日 1410:44 時；當時罹難者身著救生衣，位置在右船艙（圖 4 紅色圓圈所示），之後向「龜」船右舷走道往船艙走（圖 5），隨後走出監視攝影機監控範圍（圖 6），之後便再未出現於任何監視器畫面。

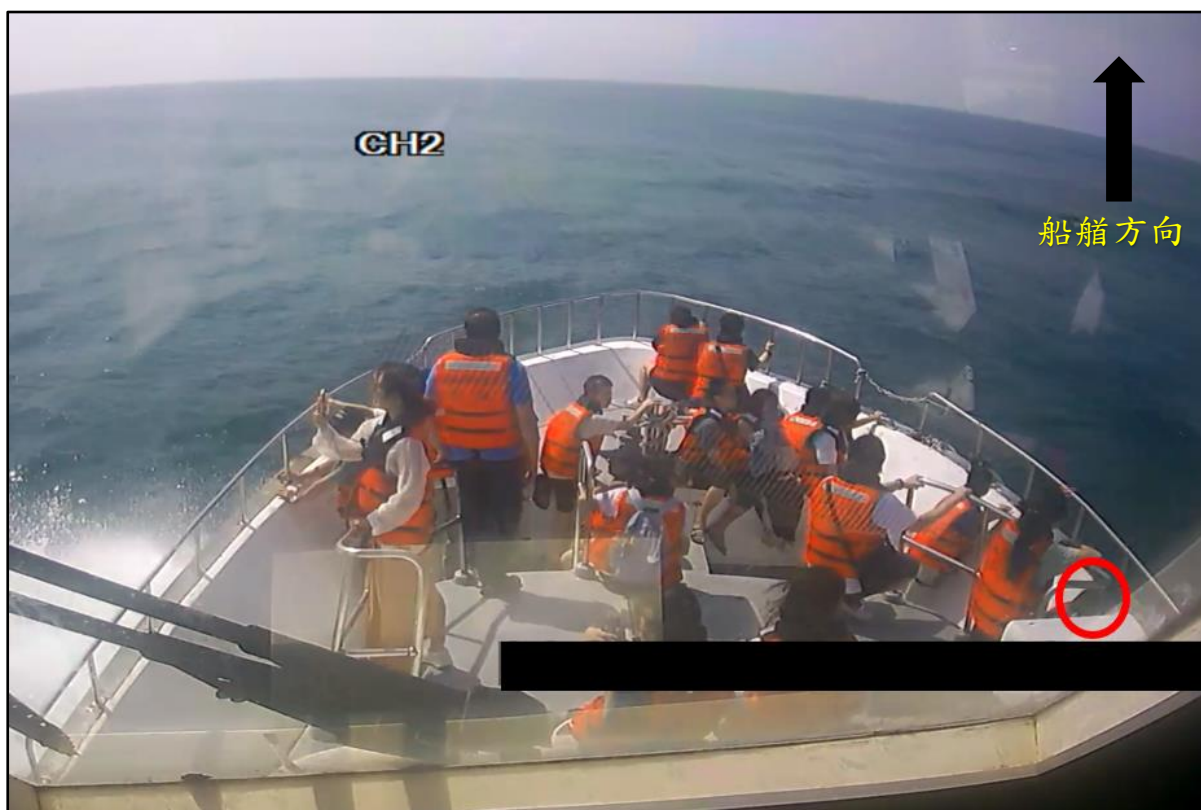
圖 6 罹難者位置-3

依「龜」船監視錄影紀錄，罹難者最後出現於監視畫面時間為 1410:44，當時該名罹難者正自船艏右方走向右船舷走道，之後離開監視器攝影範圍；依船舶自動辨識系統航跡紀錄，此時船舶剛完成調頭，開始返回航程（航跡如圖 6）；依「龜」船監視器及目擊者訪談紀錄，罹難者落海位置應位於右舷走道前段，因此本會研判於 1410 時船舶右轉順時針完成調頭後，向左

轉過程中，罹難者可能在右側船舷纜樁基柱最低處（75 公分高）之附近落海，船舶當時位置如圖 6 紅色「X」所示。

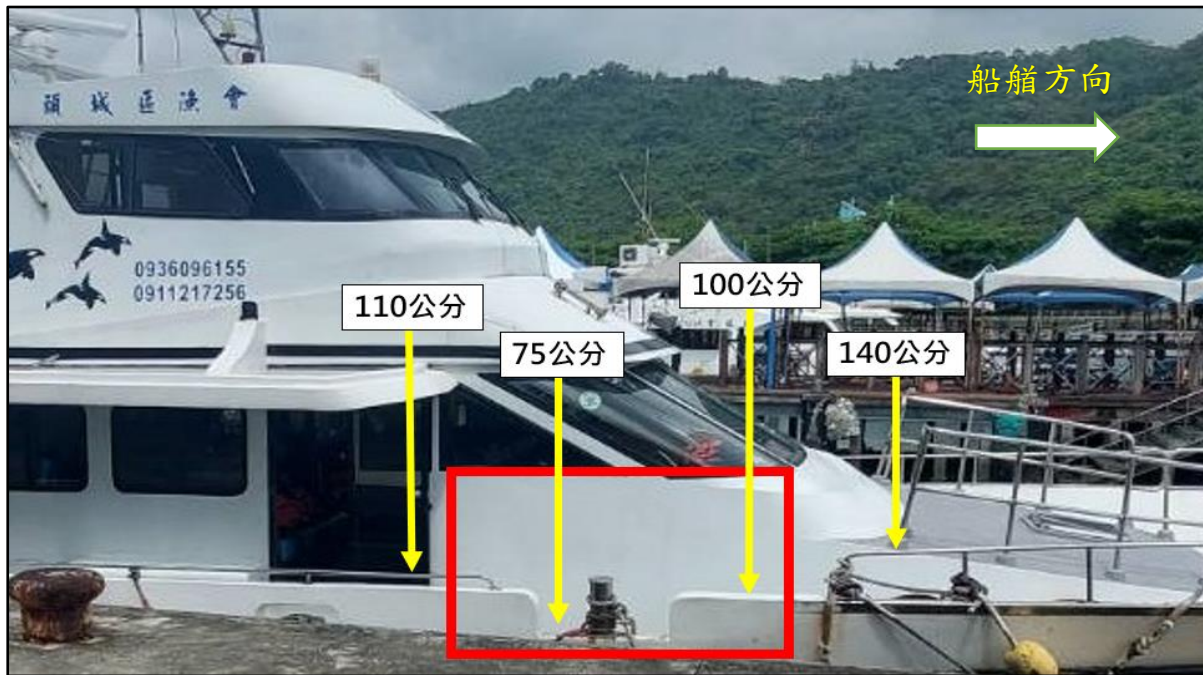
圖 7 右舷前段舷牆及欄杆

本會調查人員於 5 月 8 日現場勘查「龜」船之舷牆及欄杆高度，詳如圖 7，以目擊者所述罹難者最後消失區域的右舷走道（該圖紅框處），測得該處之船舳舷牆加欄杆高度 110 公分，船舳纜樁基柱最低處高度為 75 公分，舷牆高度 100 公分，船艏舷牆加欄杆高度為 140 公分。

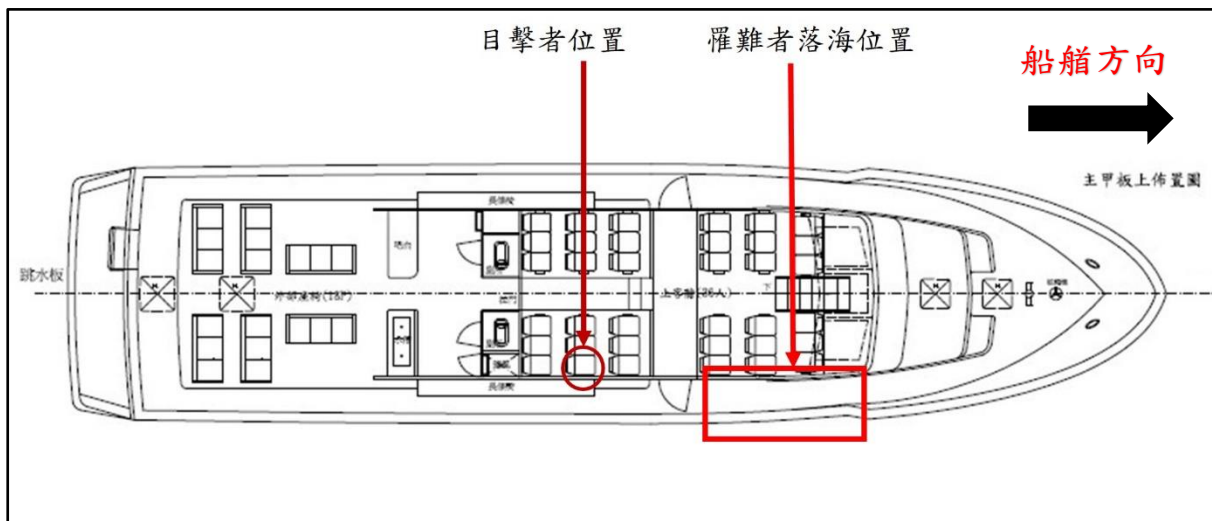
圖 8 目擊者及罹難者落海於「龜」船之位置

依據宜蘭地方檢察署函<sup>3</sup>，民國 113 年 5 月 3 日對同行乘客進行的訪談筆錄，其中一名未成年乘客（其座位如圖 8 之目擊者位置所示）的訪談筆錄提到，當時有看到一人落海，身邊沒有其他人，事故發生時有告知其母親，但其母親正在暈船可能沒聽到，又因其年紀尚小而不知道該怎麼做。該筆錄中述及罹難者直接翻下船外且身旁無人，並於照片上指認落海者於

「龜」船右舷的落海位置（如圖 8 之罹難者落海位置）。
