# 國家運輸安全調查委員會

## 重大運輸事故 調查報告

1121012 長弘次氯酸鈉罐槽車台 2 線往東貢寮路段  
翻覆事故

報告編號：TTSB-HOR-24-11-001

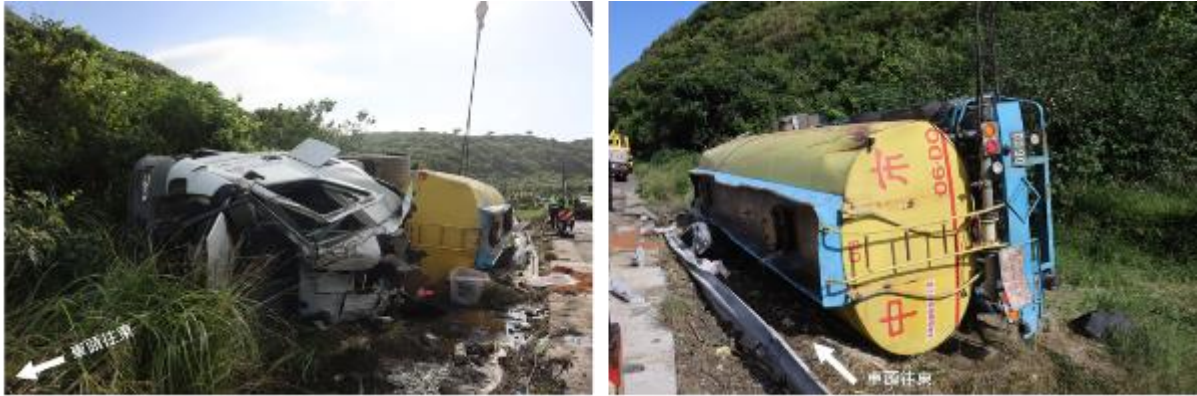
圖 1.1-2 事故現場照片

長弘通運股份有限公司（以下簡稱長弘）1 輛營業貨運曳引車拖運裝有次氯酸鈉<sup>1</sup>之罐槽體半拖車（以下簡稱事故車輛），於民國 112 年 10 月 12 日 1040 時行經台 2 線東向 102K+047 處（雙向雙車道，速限 60 公里/小時），當時約以車速 70 公里/小時駛入左彎道，車身大幅度向右傾斜後於 102K+115 處翻覆，並撞毀外側護欄持續翻滾，最終停於 102K+140 處路肩外側草地<sup>2</sup>。曳引車頭嚴重變形，罐槽體與上方孔蓋破損，內部次氯酸鈉溶液洩漏流至雙向車道，本次事故造成事故車輛駕駛員 1 人死亡。

事故發生後次氯酸鈉溶液大量流洩至車道上。事故駕駛員頭部及胸腹部創傷而死亡。事故地點位置如圖 1.1-1，事故現場如圖 1.1-2。

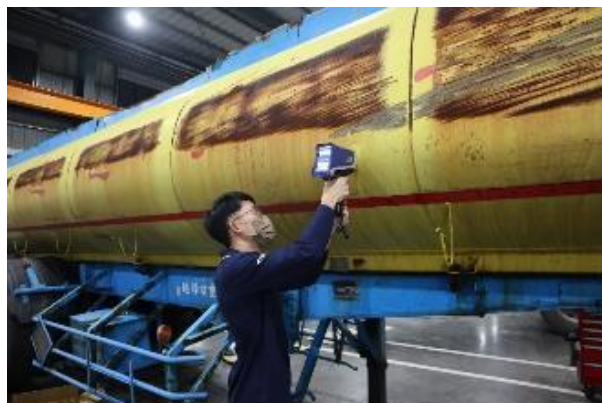
圖 1.3-3 罐槽體厚度及材質量測情形

頂護板為 4.4 公釐，均符合中華民國國家標準（CNS） 3591 公路油罐車罐體（以下簡稱 CNS 3591）之厚度規範<sup>16</sup>；罐槽體材質經檢測後為鋼板材質（Fe 超過 90%、P 及 S 低於 0.05，符合 CNS 3591 規範），檢視過程如圖 1.3-3，同日檢視罐槽體無設置防波板<sup>17</sup>，如圖 1.3-4。

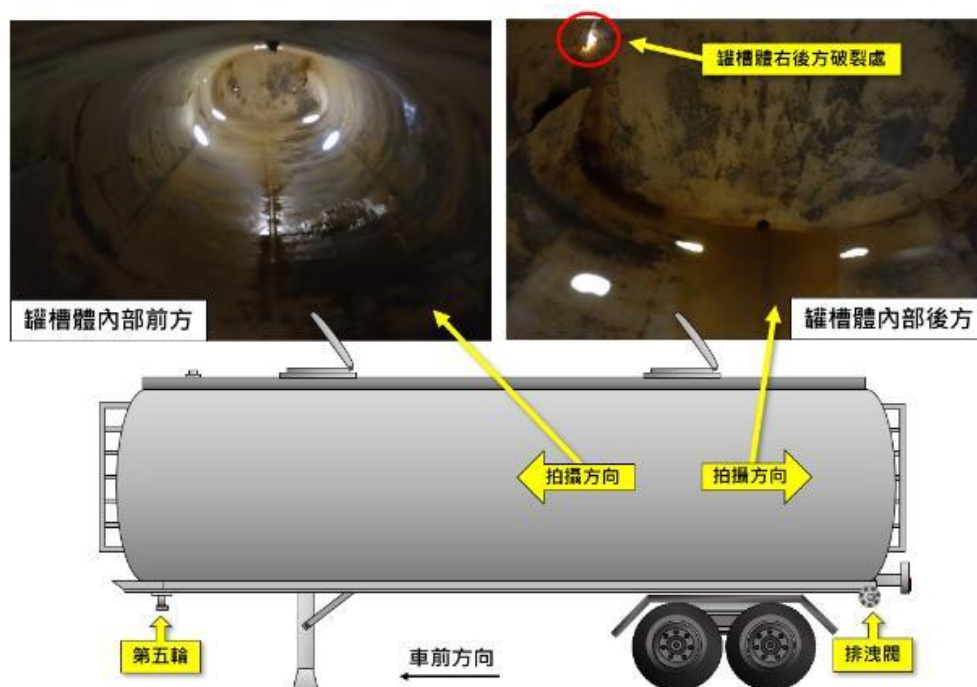
圖 1.3-4 事故車輛罐槽體示意圖及內部拍攝照片

為探究事故車輛翻覆與罐槽體之關係，調查小組於事故後檢視事故車輛相關情形，發現事故車輛除超重外，其罐槽體未裝設防波板與防翻滾裝置，經比對民國 102 年與 111 年之罐槽體拓印資料(詳圖 1.6-1 和圖 1.6-2)，以及民國 102 年竣工檢查照片和事故車輛照片，發現事故車輛並非原竣工車輛；另依據業者訪談紀錄，業者表示罐槽體可能因裝卸料時使用不慎導致受壓變形破裂，因此重新打造新的罐槽體，但業者並未依規定辦理罐槽體變更登記，故以下就未裝設防波板與防翻滾裝置對事故車輛翻覆之影響、常壓罐槽體管理以及營運業者載運管理等議題進行探討：

1. 督導所屬檢驗人員於執行檢驗作業時，應依照檢驗紀錄表所訂之內容確實查核，以確保罐槽體各部位狀況符合標準。

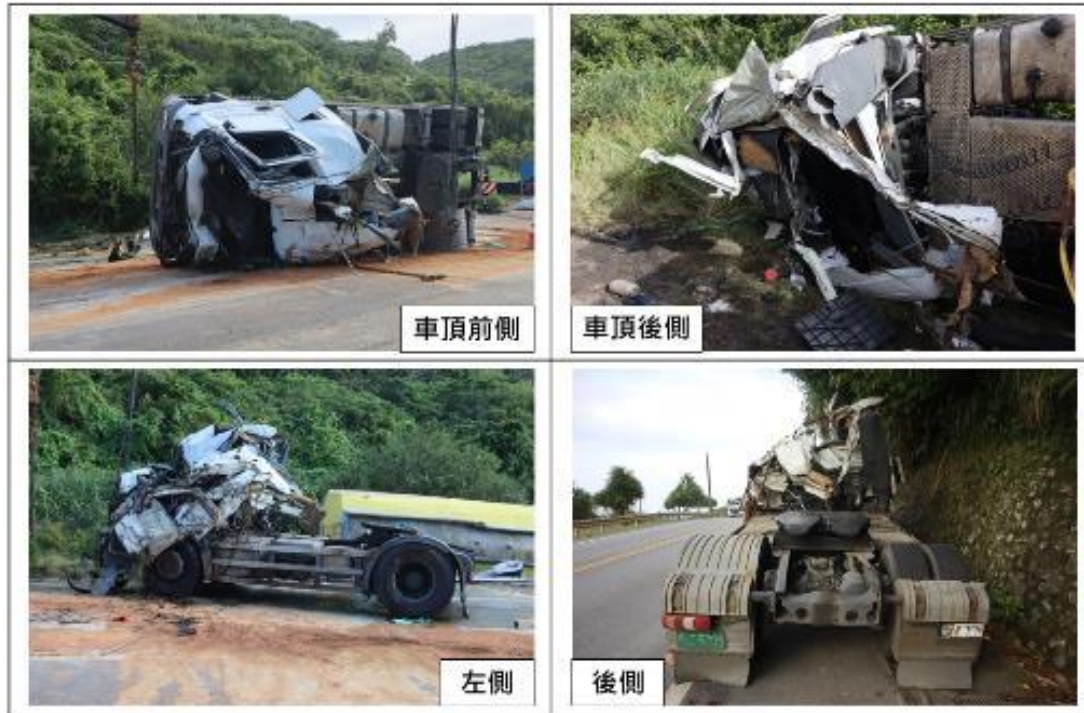
圖 1.3-5 事故曳引車受損情形

事故曳引車駕駛室變形、車頂凹陷、左側車門車框變形；前方擋風玻璃、兩側車窗碎裂，事故曳引車受損情形如圖 1.3-5。

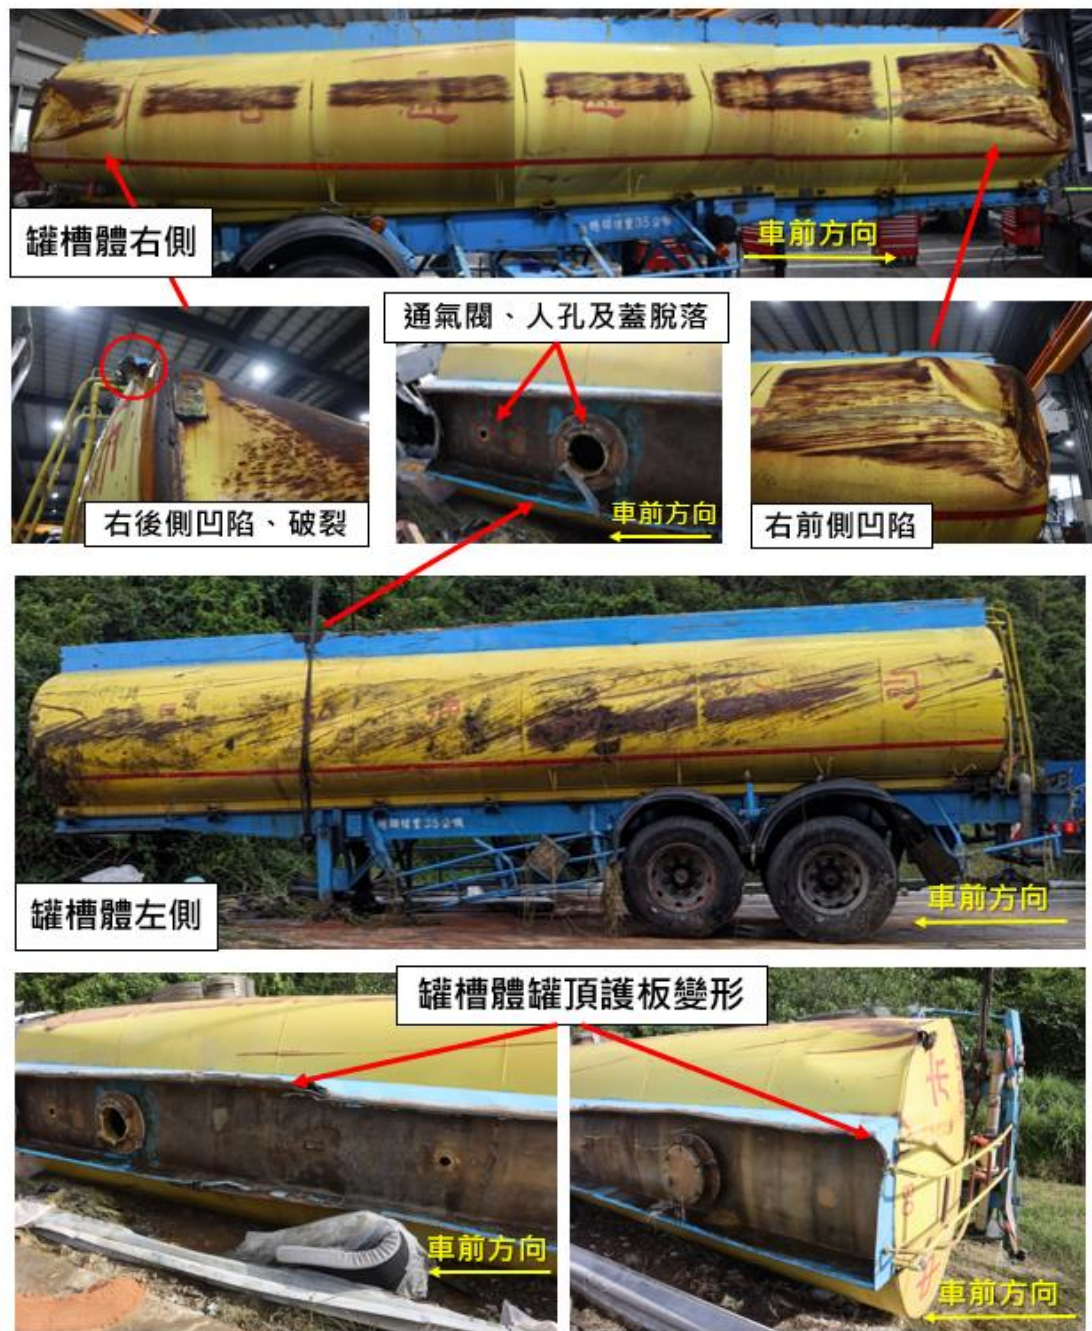
圖 1.3-6 事故半拖車及罐槽體受損情形

事故半拖車及罐槽體左右兩側皆有大面積磨損痕跡，罐槽體右前側及右後側凹陷、右後側破裂、罐頂護板變形、罐頂前側人孔蓋脫落及兩處通氣閥脫落，次氯酸鈉即由破損及罐頂脫落處洩漏。罐槽體受損情形如圖 1.3-6。

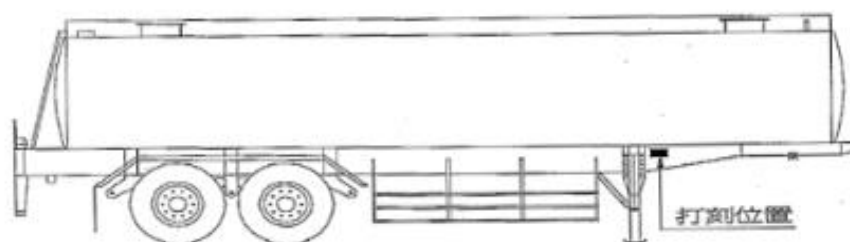
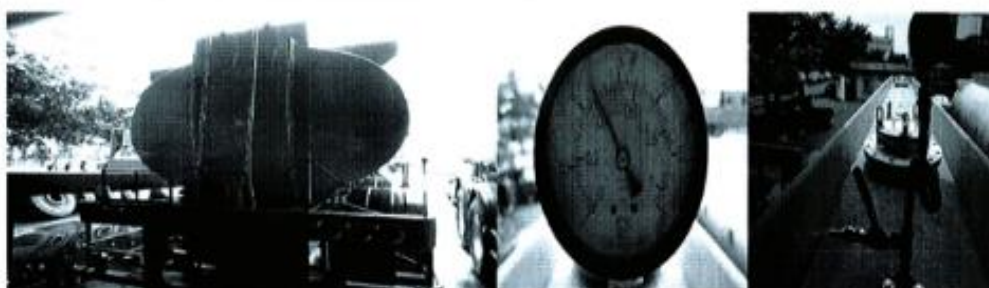
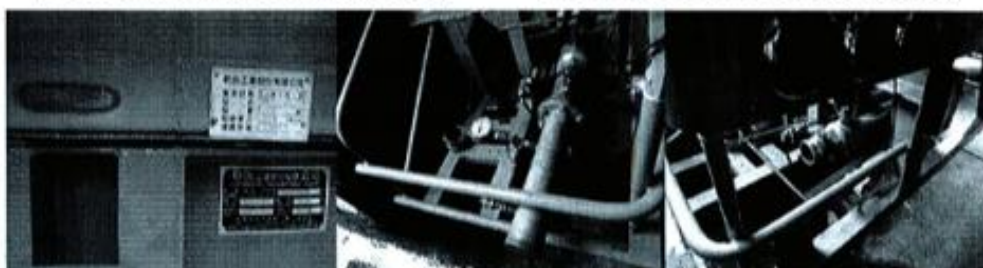
圖 1.6-1 事故半拖車罐槽體竣工檢驗情形

事故半拖車之罐槽體於民國 102 年 6 月於乾佑竣工檢驗情形如圖 1.6-1，民國 111 年 6 月 30 日於河威工業有限公司（以下簡稱河威）辦理最近一次檢驗情形如圖 1.6-2。

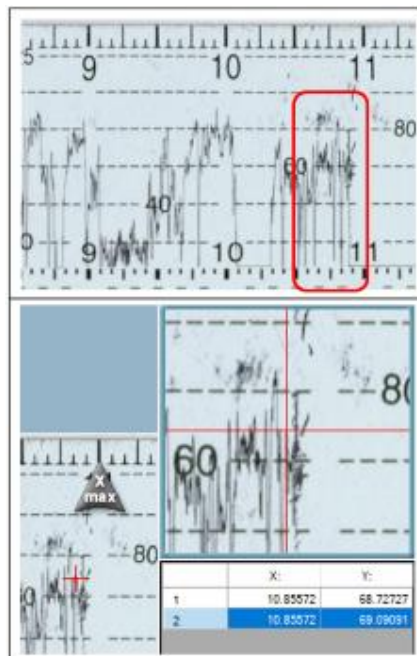
圖 1.9-1 機械式行車紀錄卡解讀結果

本次事故車輛使用機械式行車紀錄器，紙卡為一日用之紀錄卡，經本會之圖像數化軟體進行判讀(如圖 1.9-1)，結果顯示事故發生期間記錄最高車速約近 70 公里/小時，時間約為 1051:20 時<sup>20</sup>。

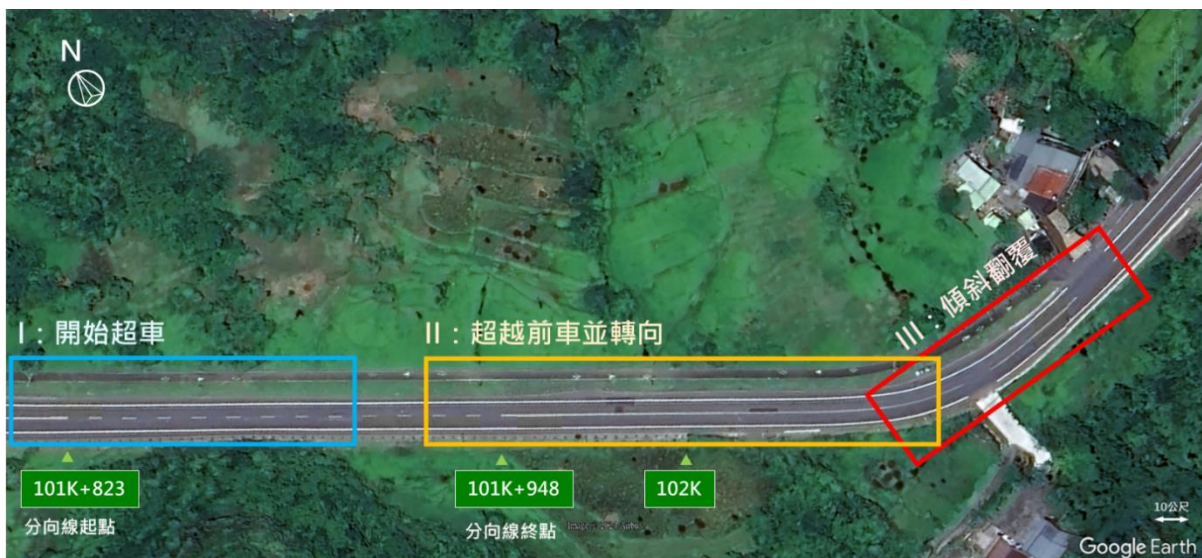
圖 2.1-1 事故發生階段示意圖

事故當日駕駛員為超越前方車輛，在進入彎道之前即逆向並超速行駛於對向車道，而在來不及回到原車道之狀態下，即開始快速的操控方向盤進行左轉彎，最終導致事故車輛翻覆。有關事故車輛當日超車及轉彎之操作過程與車輛姿態之變化及影響（如圖 2.1-1），詳述如下：

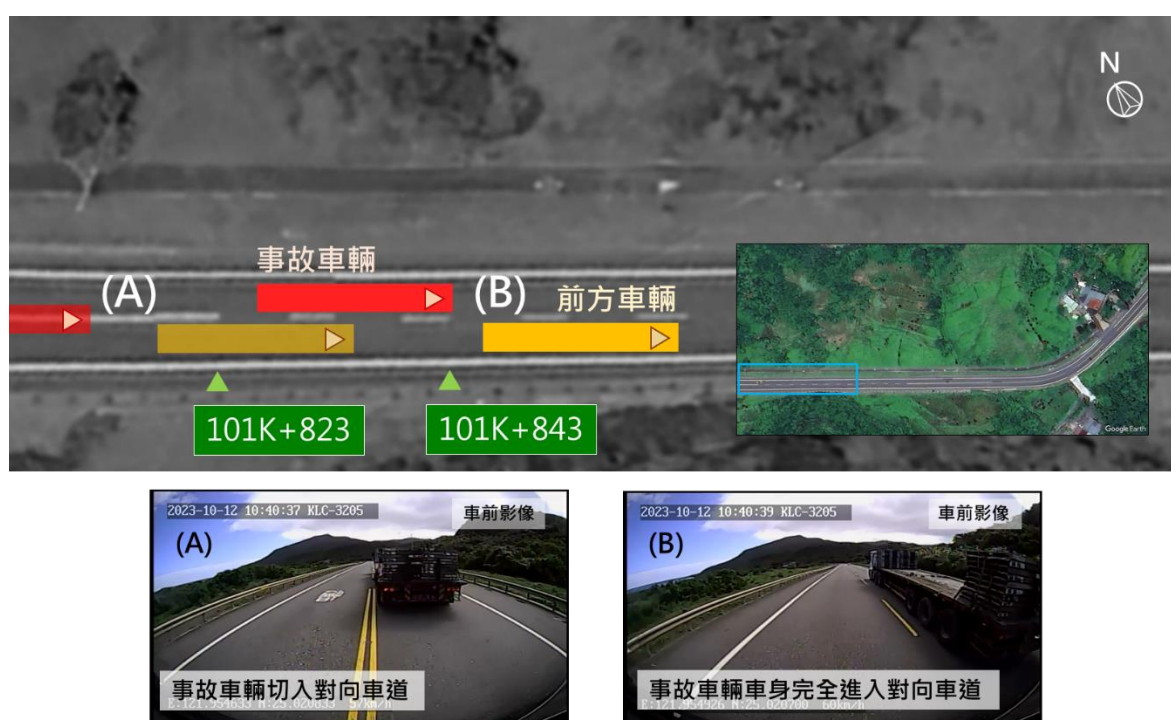
圖 2.1-2 事故階段 I 車輛姿態示意圖<sup>25</sup>

事故車輛行經 101K+786 處時，於禁止車輛跨越行駛之分向限制線路段往左切入對向車道（如下圖 2.1-2 (A)所示），至 101K+823 處時，行經允許超車之分向線起點；約莫 1 秒鐘後，事故車輛行駛至 101K+843 處，曳引車與半拖車完全進入對向車道（如下圖 2.1-2 (B)所示），此時事故車輛時速約為 60 公里/小時，並逐漸加速欲超越位於原行駛車道之前方車輛。

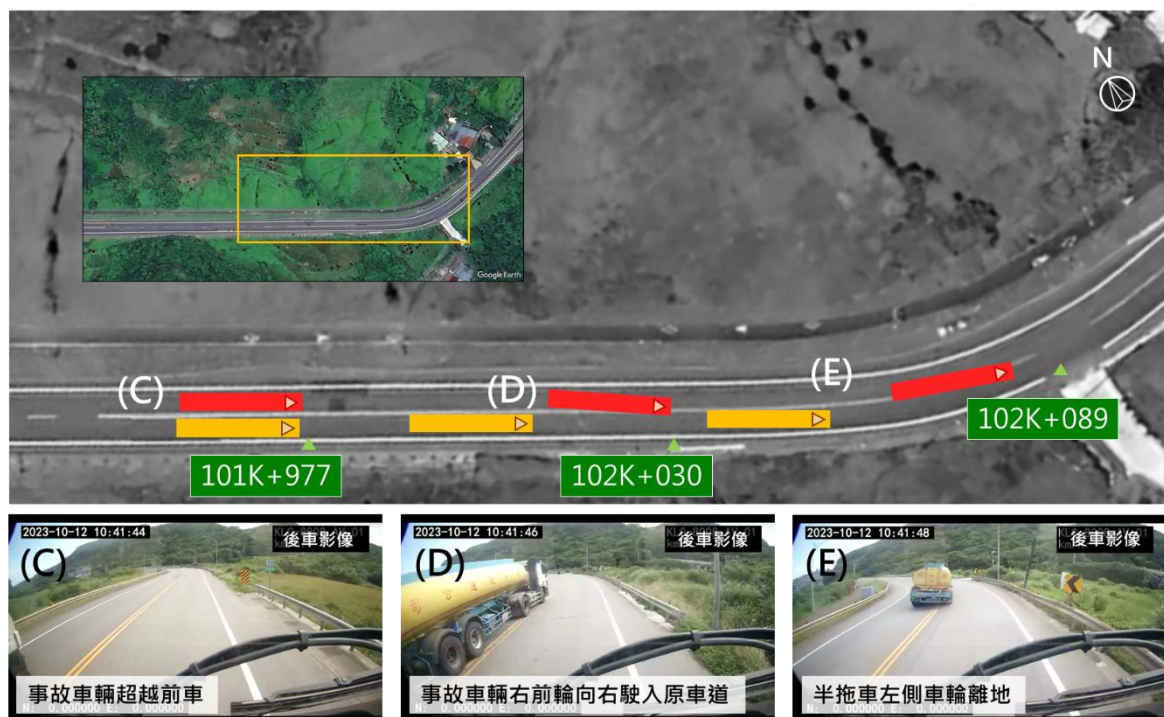
圖 2.1-3 事故階段 II 車輛姿態示意圖

行經 102K+035 至 102K+047 區間時，事故駕駛員向左轉動方向盤約 90 度進入彎道，此時仍有約莫三分之二左側車身位於對向車道，轉彎期間煞車燈短暫亮起 0.7 秒後熄滅，車速依舊維持 70 公里/小時；行經 102K+050 處時，半拖車開始向右傾斜，其左側車輪亦逐漸騰空離地（如下圖 2.1-3 (E) 所示），然此時曳引車仍依預定路徑行駛，輪胎亦持續貼地移動。

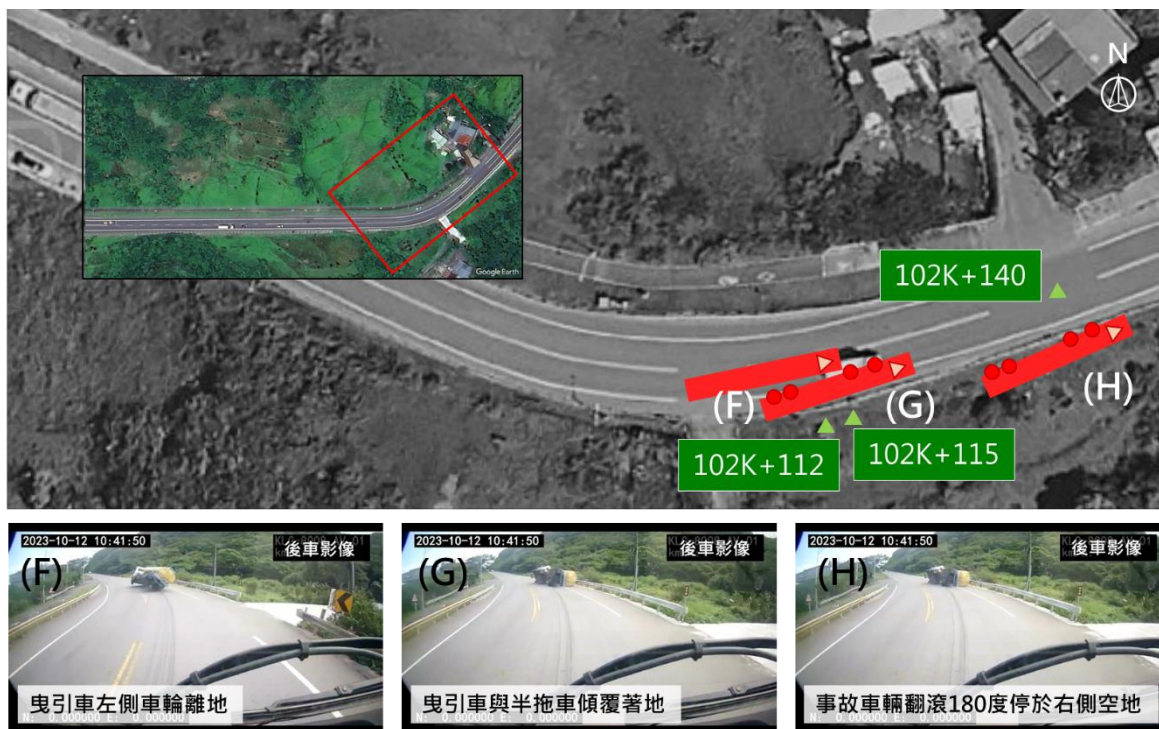
圖 2.1-4 事故階段 III 車輛姿態示意圖

當半拖車向右之傾斜角度逐漸增加，在行經平曲線頂點 102K+089 處後，曳引車受半拖車向右傾倒之拉力影響，使得左側車輪逐漸騰空離地（如下圖 2.1-4 (F)所示）；隨後曳引車與半拖車之輪胎皆於 102K+115 處傾覆著地（如下圖 2.1-4 (G)所示），最終事故車輛翻滾 180 度後靜止於 102K+140 處右側路肩外之草地（如下圖 2.1-4 (H)所示）。

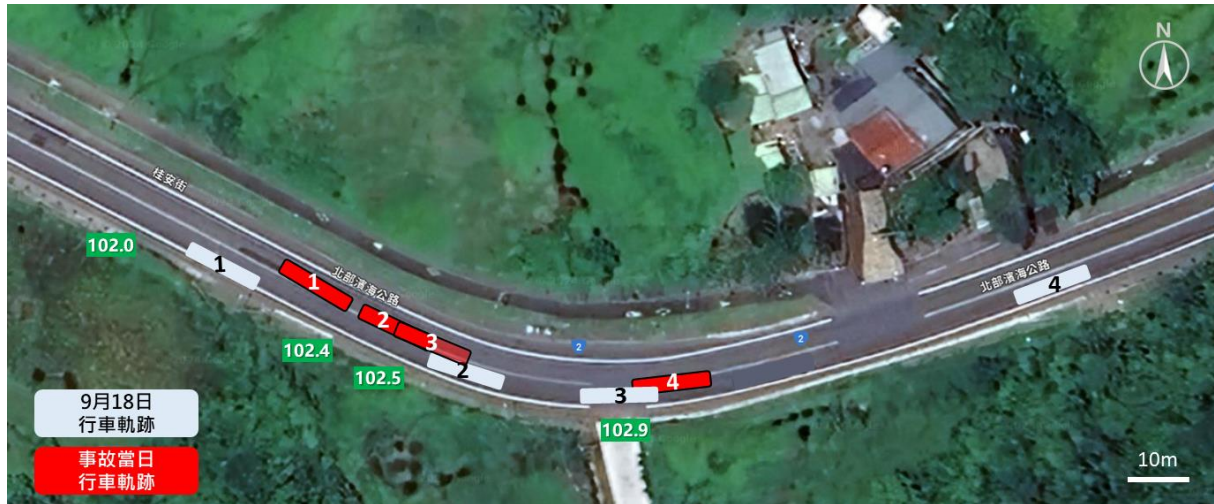
圖 2.1-5 兩趟次之行車軌跡示意圖

調查小組透過事故車輛之行車視野輔助系統影像，比對事故駕駛員於民國 112 年 9 月 18 日（約事故發生前一個月）行駛事故路段相同彎道時之行車軌跡，當時以空車、GPS 車速約為 64 至 66 公里/小時之狀態，穩定行駛於往宜蘭方向之車道上，自事故駕駛員開始向左轉動方向盤至方向盤回正所用時間約 7.54 秒，行駛距離約 140 公尺。而事故當日事故車輛因超車逆向行駛於對向之車道上，GPS 車速約為 69 至 70 公里/小時，與前一趟次相比，事故駕駛員較晚開始向左轉動方向盤，但卻以較快的速度將方向盤轉至約 90 度，也較快將方向盤回正，所用時間約 3.40 秒，行駛距離僅 65 公尺，且事故當日方向盤轉向角度略多於前一趟次。兩趟次之行車軌跡如圖 2.1-5，轉向操作狀況如表 2.1-1，方向盤轉向角度示意如圖 2.1-6。

經比對兩次行車軌跡及轉向角度，可看出事故當日在相對較短的距離及時間內，以較大的幅度操作方向盤，且尚未完全進入彎道即開始將方向盤回正，相較於過往行經相同路段之轉彎過程，顯示事故車輛於事故當天的轉向操作過於急躁且未依道路平面線形行駛，以近似「急轉彎」之操作進入彎道。

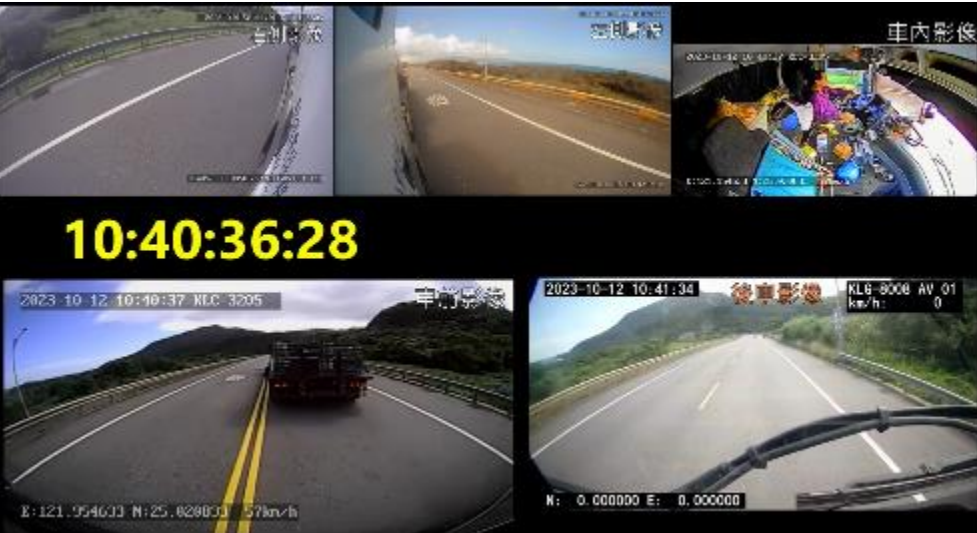
| <p>時間<br/>1040:36</p> | <p>10:40:36:28</p> <p>2023-10-12 10:40:37 KLC-3205</p> <p>2023-10-12 10:41:34 後車影像 KLG-8008 AV 01 km/h: 0</p> <p>E: 121.954633 N: 25.028033 57km/h</p> <p>N: 0.000000 E: 0.000000</p> <p>事故車輛於分向限制線路段切入對向車道</p> |

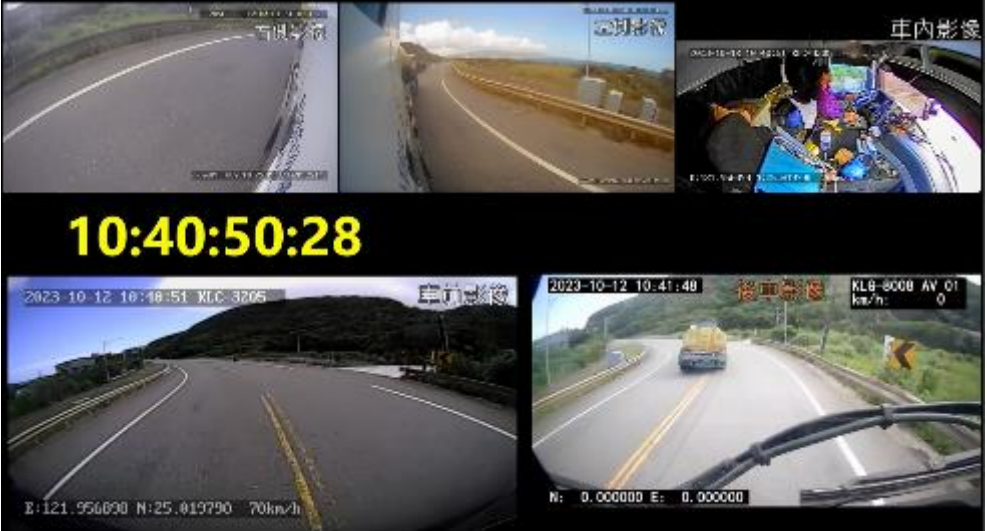
| <p>時間<br/>1040:50</p> | <p>10:40:50:28</p> <p>半拖車左側車輪離地</p> |

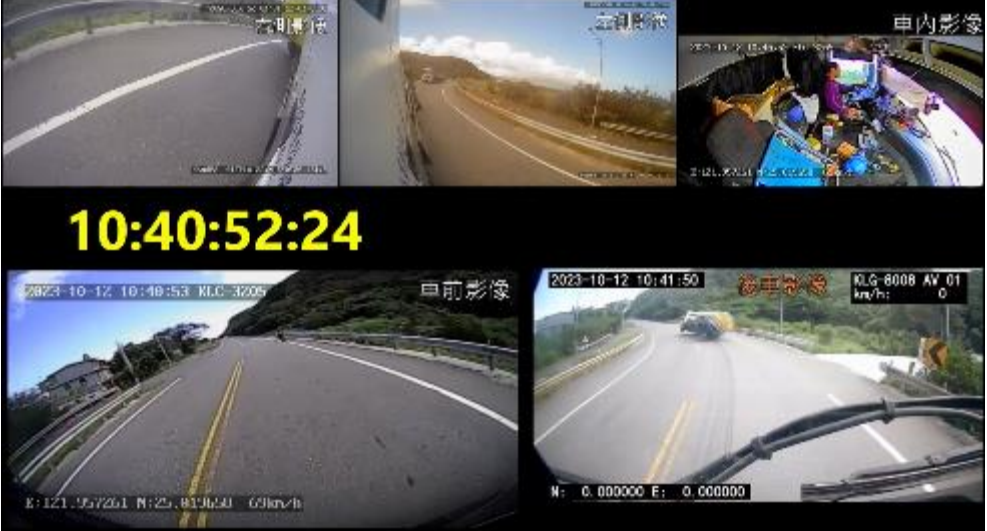
| <p>時間<br/>1040:52</p> | <p>10:40:52:24</p> <p>曳引車左側車輪離地</p> |

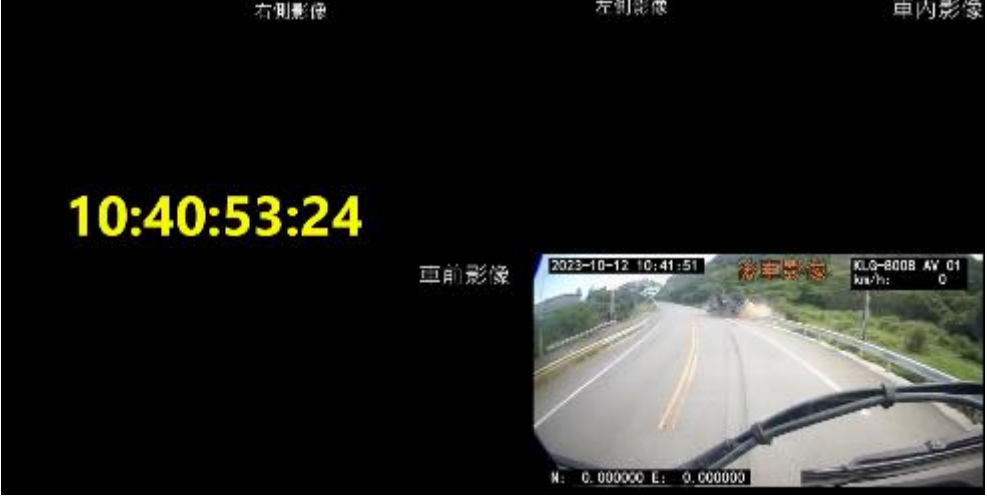
| <p>時間<br/>1040:53</p> | <p>10:40:53:24</p> <p>曳引車與半拖車傾覆著地並撞擊護欄<br/>事故車輛翻滾 180 度停於右側空地</p> |
