# 國家運輸安全調查委員會

## 重大運輸事故 調查報告

清水隧道重大鐵道事故

報告編號：TTSB-ROR-22-05-001

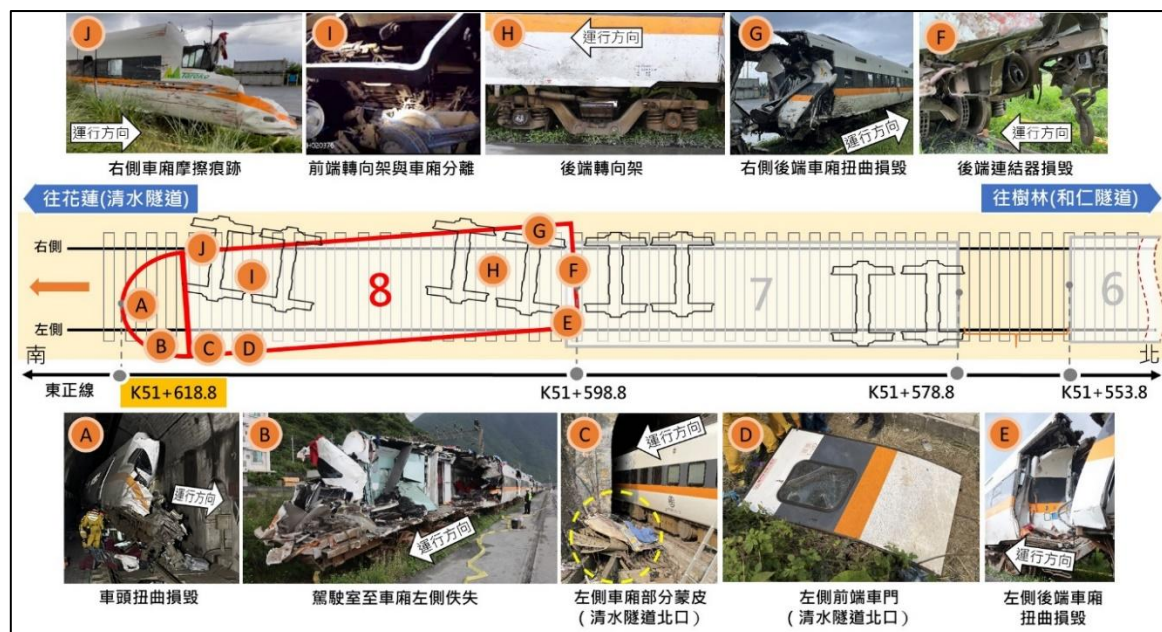
圖 1.3-1 第 8 車損害情形

第 8 車嚴重損毀，從駕駛室至車廂左側一半處遭切削，左側前端車門及部分車廂蒙皮掉落在清水隧道北口外，車廂後端受擠壓變形；前後端連

結器均損毀；車廂底盤設備與轉向架損毀，如圖 1.3-1。

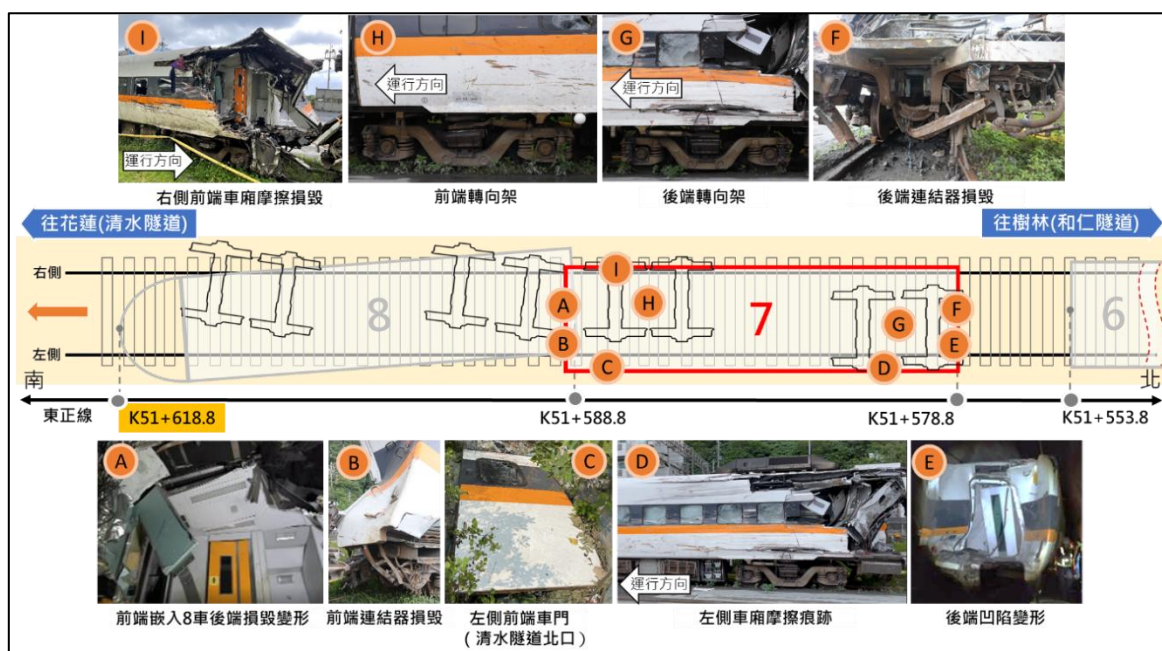
圖 1.3-2 第 7 車損害情形

第 7 車嚴重損毀，車廂左側後半部及右側前端有明顯擦撞痕跡且車窗碎裂，兩端車間通道受擠壓變形；前後端連結器均損毀；車廂底盤設備與轉向架損毀，左側前端車門掉落在清水隧道北口外，如圖 1.3-2。

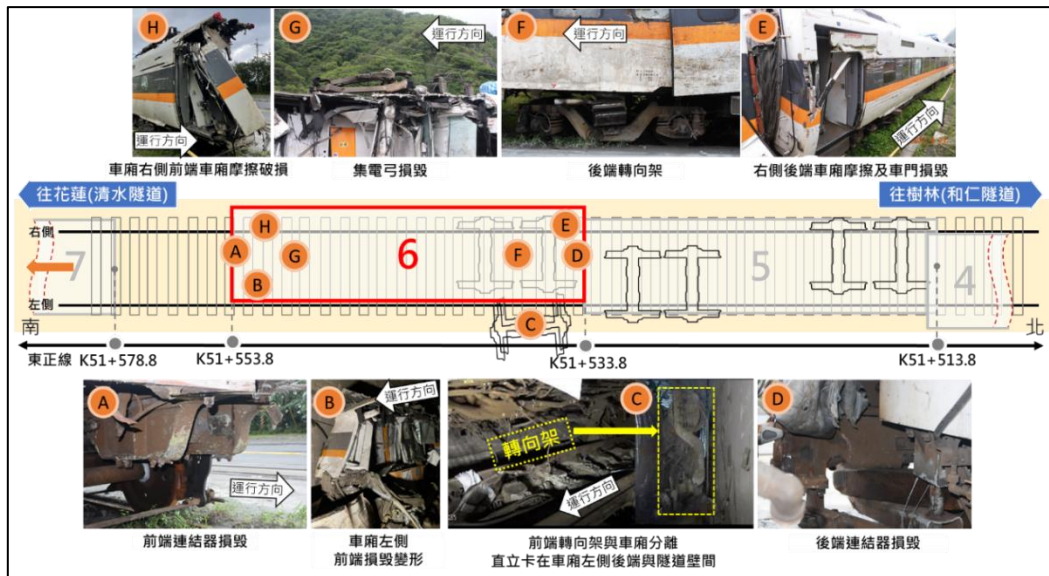
圖 1.3-3 第 6 車損害情形

第 6 車嚴重損毀，車廂左側前端變形，車廂右側前端破損，前後端車間通道受擠壓變形；前後端連結器均損毀；車廂底盤設備與轉向架損毀，前端轉向架與車廂脫離，直立垂靠於隧道牆面上方；集電弓完全損毀，如圖 1.3-3。

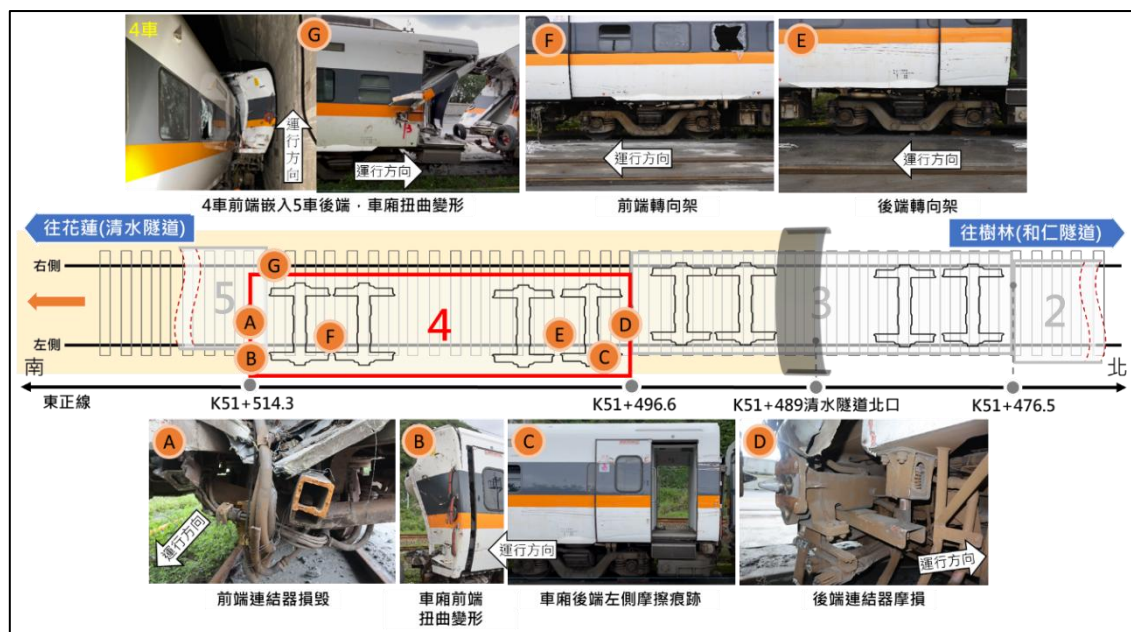
圖 1.3-5 第 4 車損害情形

第 4 車前端因嵌入第 5 車後端扭曲變形，前端連結器受擠壓變形；車

廂左側磨損，底盤設備與轉向架部分損毀，如圖 1.3-5。

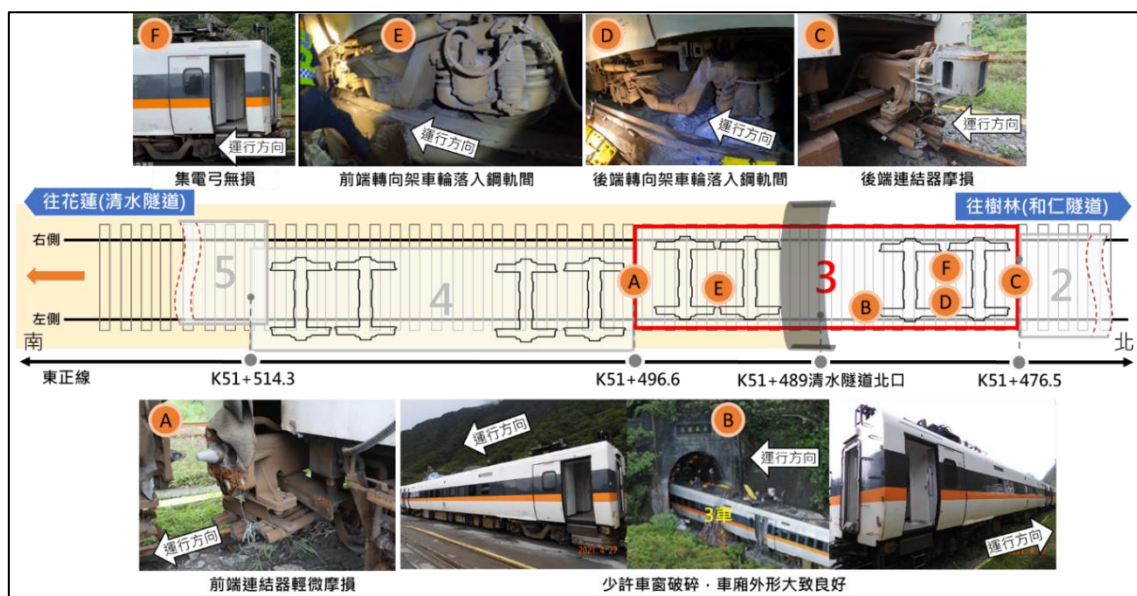
圖 1.3-6 第 3 車損害情形

第 3 車少許車窗破裂，外形大致良好，兩端連結器受擠壓些微變形，底盤設備與轉向架部分損毀，前後端轉向架車輪均落入鋼軌間，如圖 1.3-6。

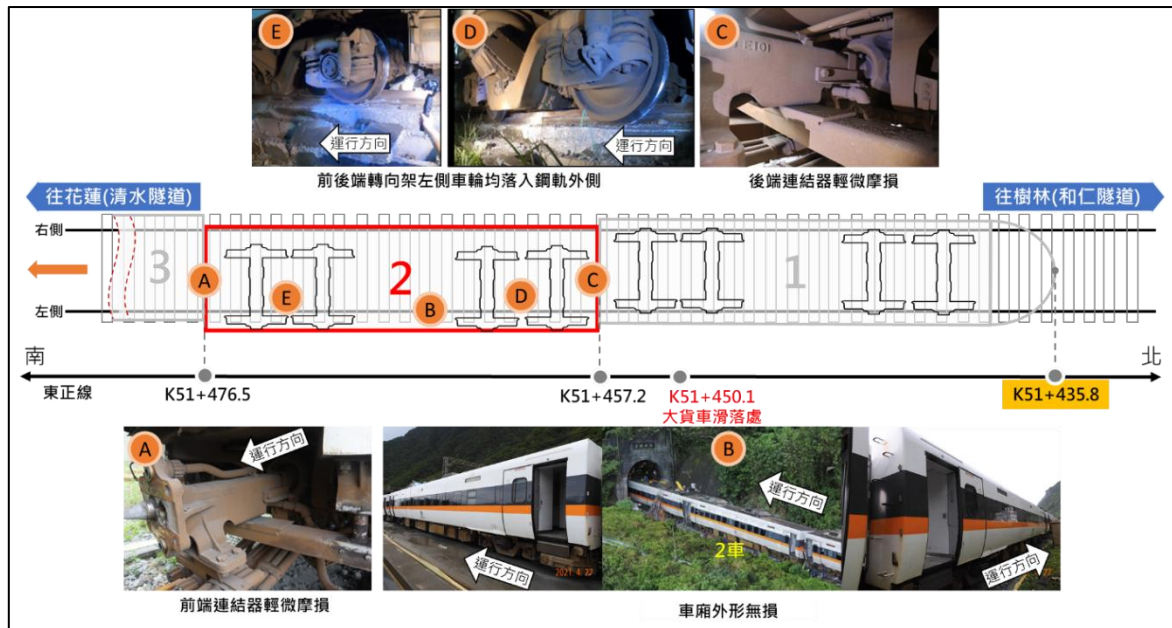
圖 1.3-7 第 2 車損害情形

第 2 車車廂無損毀，兩端連結器些微磨損，底盤設備與轉向架部分損

毀，左側車輪均落入鋼軌外側，如圖 1.3-7。

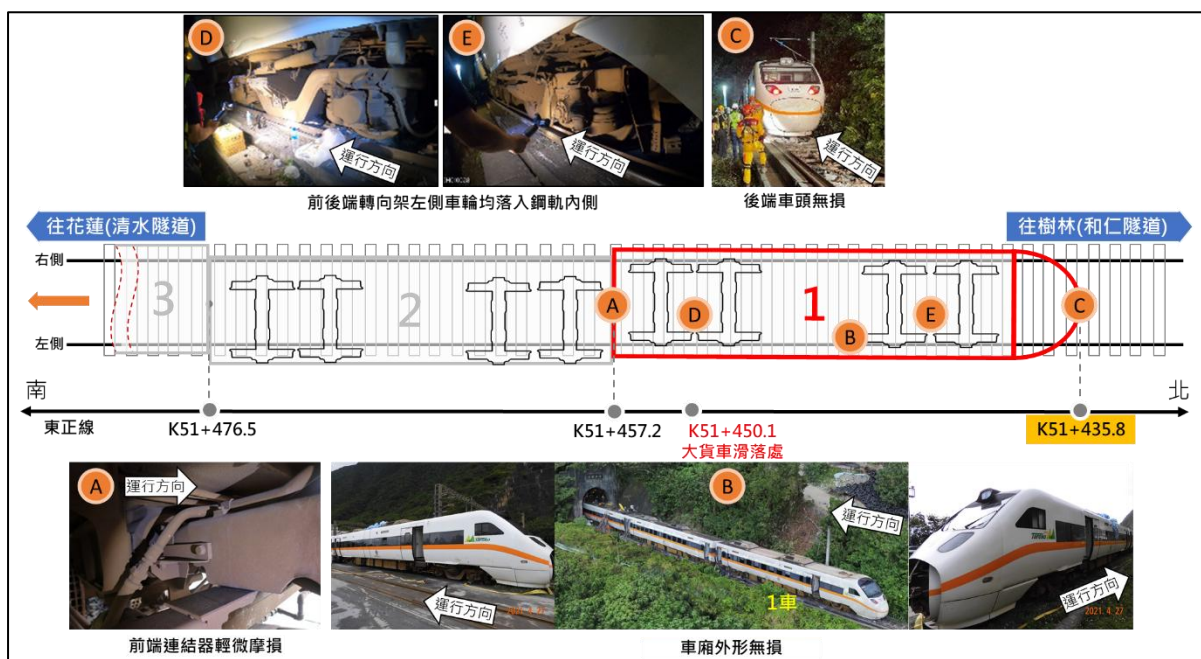
圖 1.3-8 第 1 車損害情形

第 1 車車廂無損毀，前端連結器些微磨損，底盤設備與轉向架部分損毀，左側車輪均落入鋼軌內側，如圖 1.3-8。

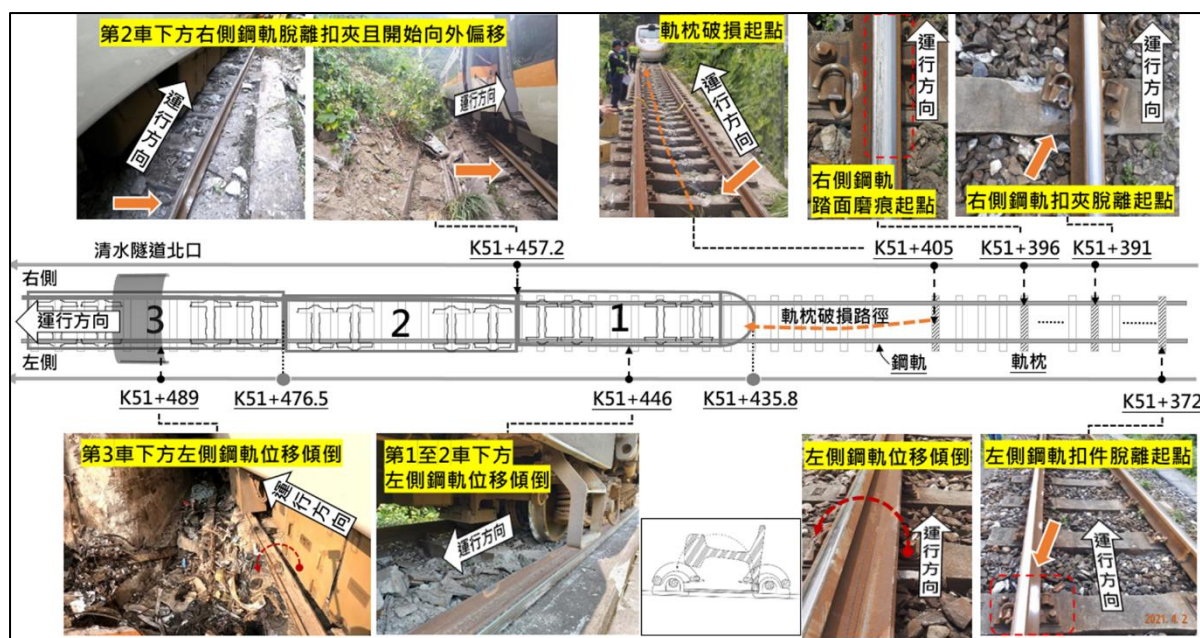
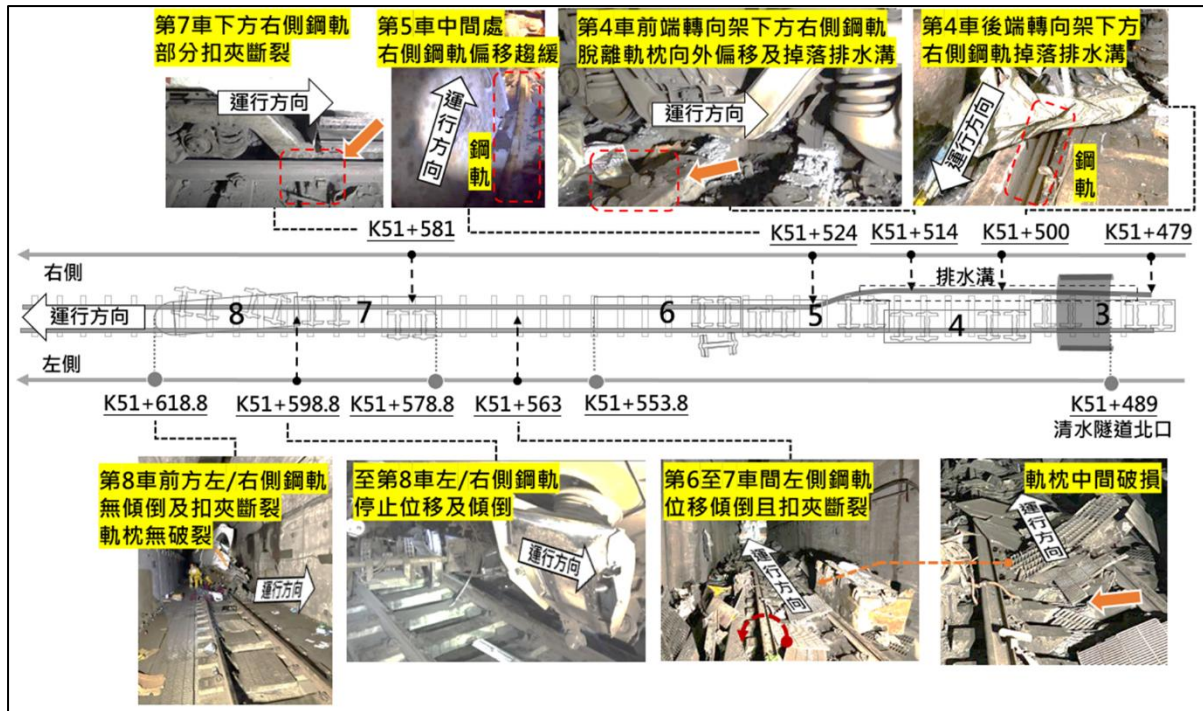
自里程 K51+391 起，右側鋼軌脫離扣夾；自里程 K51+396 起，右側鋼軌踏面目視可見磨痕；於里程 K51+457.2 起，右側鋼軌開始向外偏移；於第 3 車里程 K51+479 處開始至第 4 車，右側鋼軌落入排水溝。於第 5 車中間里程 K51+524 起，鋼軌偏移情形逐漸趨緩。於第 7 車處，右側鋼軌部分扣夾斷裂。

自里程 K51+598.8 起，左右側鋼軌停止位移及傾倒，里程 K51+618.8 起軌枕無破裂。如圖 1.3-9 及 1.3-10。

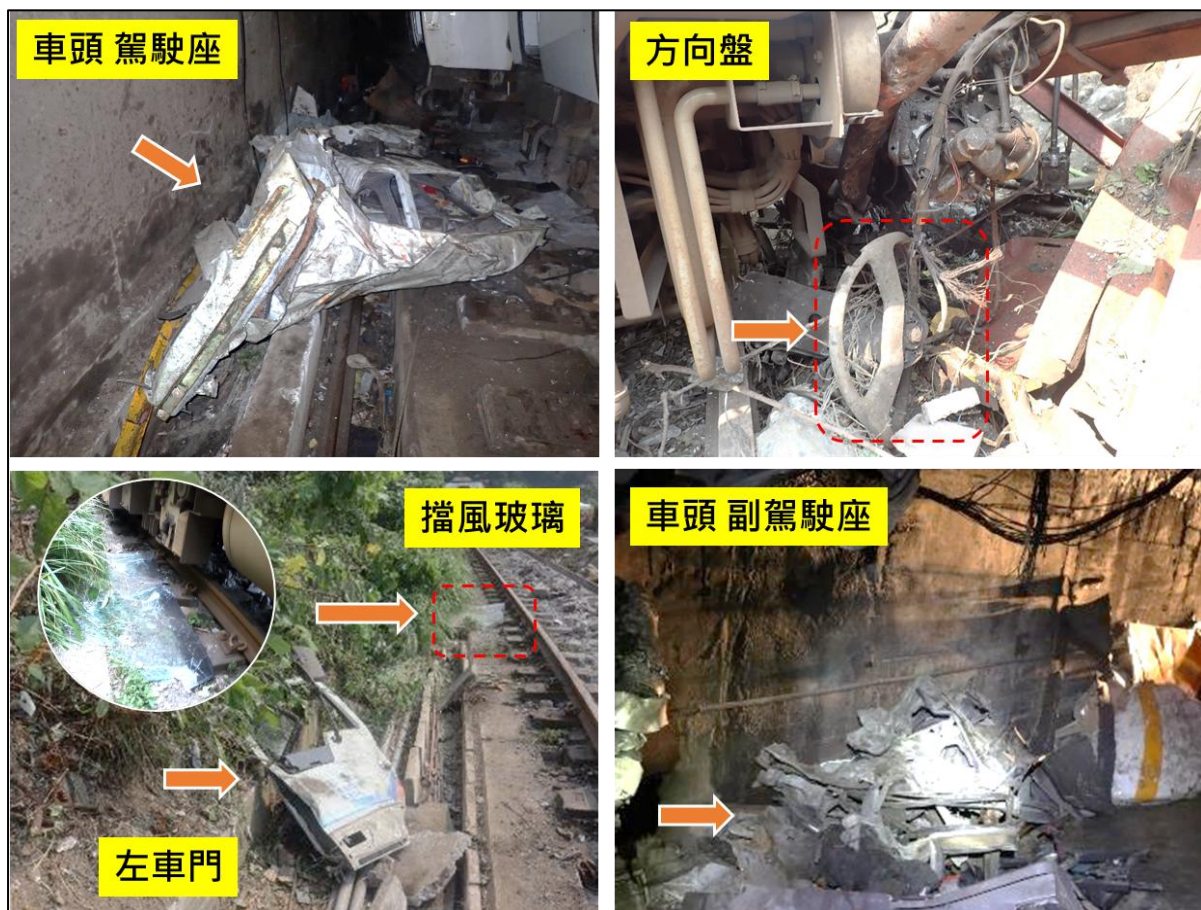
圖 1.3-12 大貨車車頭受損情形

車頭駕駛座、副駕駛座及右車門扭曲變形；左車門與車頭分離；方向盤斷裂；擋風玻璃破裂；車頭受損情形如圖 1.3-12。車身包含車斗及吊臂，部分車斗邊框脫離車斗並變形；吊臂斷裂並與吊臂控制座分離，車身受損情形如圖 1.3-13。引擎及變速箱遭撞擊而分離；後軸控制輪斷裂變形；排氣管、傳動軸及儲氣箱破裂變形，相關零組件受損情形如圖 1.3-14。

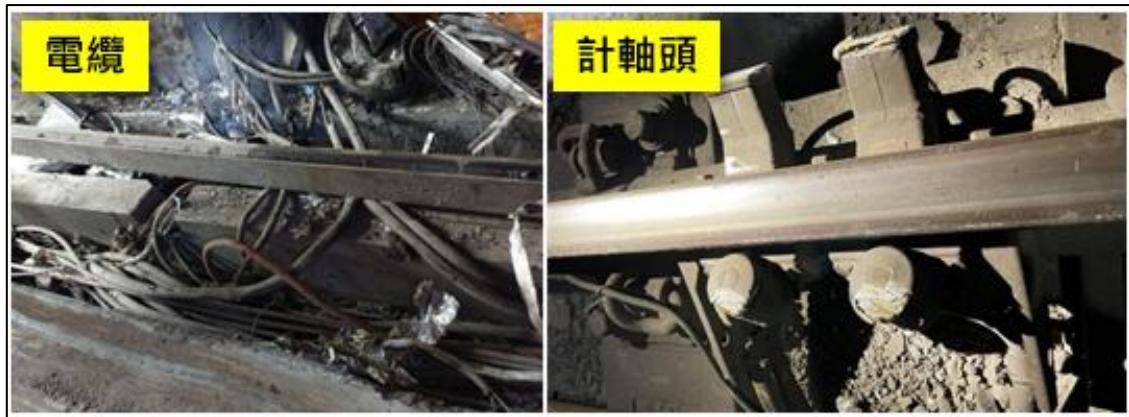
圖 1.3-16 電纜及計軸頭損壞情形

電纜接續 16 處、充膠單模光纜接續 4 處、繼電器箱 1 式、PVC 絕緣各式號誌電纜 2,000 公尺、24 芯充膠單模波紋鋼管鎧裝光纜 1,000 公尺、發泡充實聚乙烯雙層絕緣充膠積層被覆長途電話電纜 500 公尺、配線端子 1 組、灌膠式中間處理 16 組、號誌連軌線（長）80 條、號誌連軌線（短）80 條及計軸頭 2 組。電纜及計軸頭損壞情形如圖 1.3-16 所示。

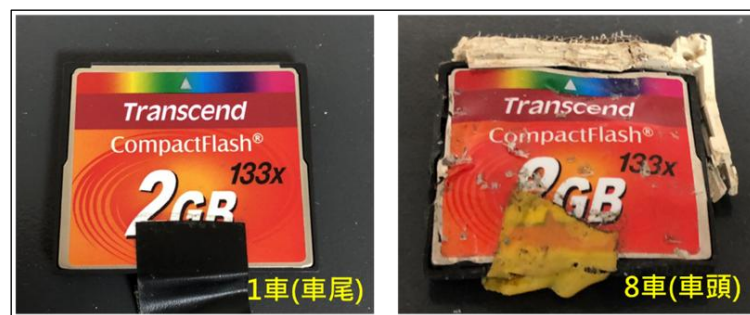
圖 1.10-1 事故列車 ATP 紀錄單元 CF 記憶卡

TEMU1000 型列車上裝設有列車自動防護系統 ATP，由龐巴迪股份有限公司（Bombardier Transportation Ltd.）生產製造。事故當日調查小組由第 1 車取出 ATP 紀錄單元（recording unit, RU）CF（compact flash）記憶卡完好無損；翌日尋獲第 8 車之 ATP 紀錄單元 CF 記憶卡外觀有明顯折損及破損跡象，呈現受力變形（圖 1.10-1）。

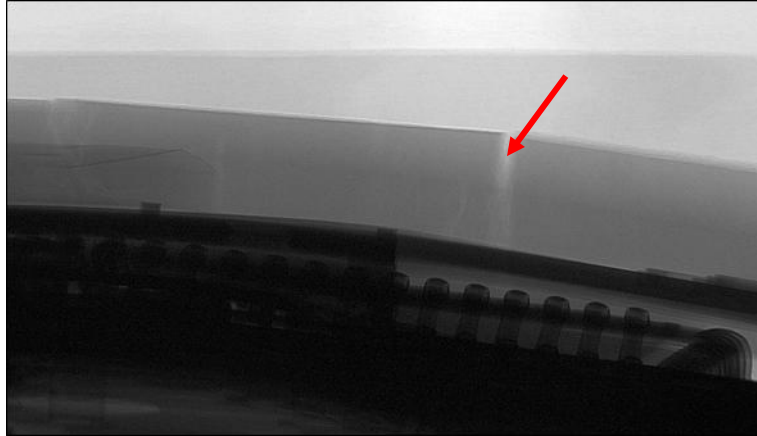
(wafer) 數處扭曲裂開，晶粒 (die) 毀損，數條鐸線 (bonding) 斷裂 (如圖 1.10-7 至圖 1.10-9)，判定此 CF 記憶卡已毀損無法解讀。本次事故 ATP 紀錄單元以第 1 車解讀資料為基準。

圖 1.10-8 記憶體內晶圓裂開

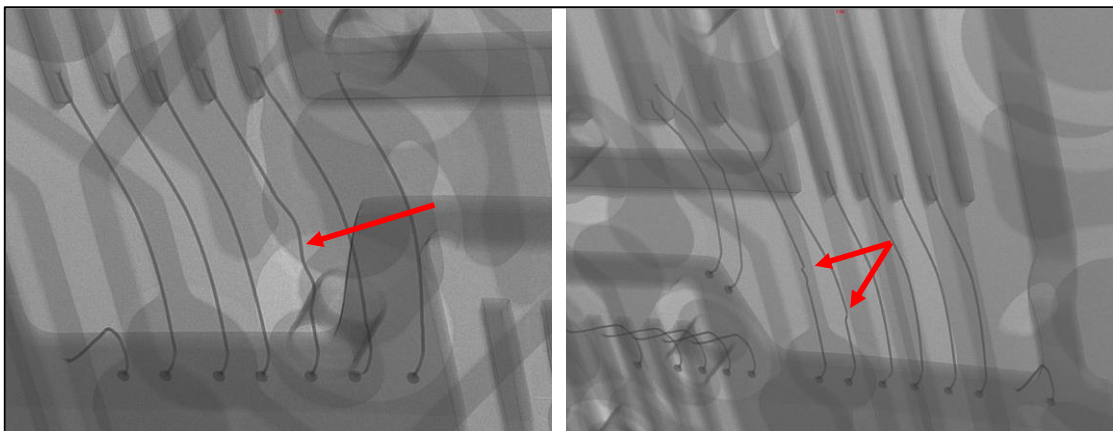
圖 1.10-9 記憶體內數處銲線斷裂

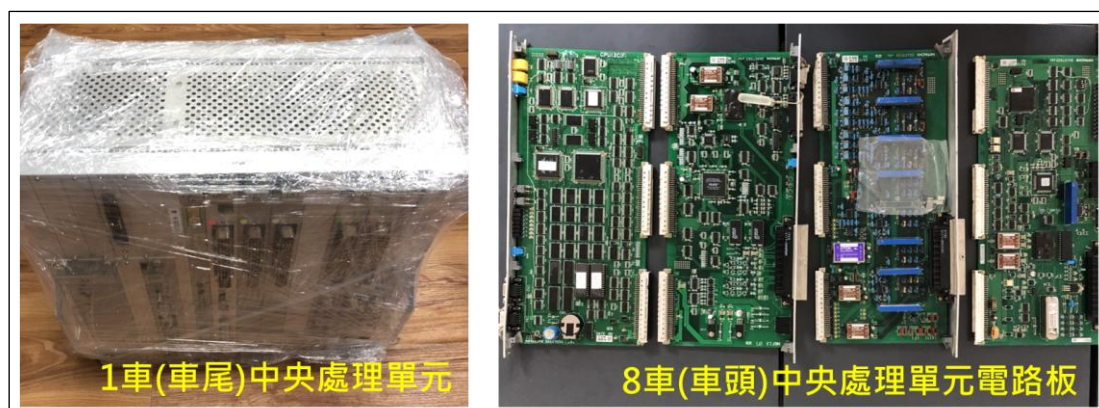
圖 1.10-10 事故列車 TCMS 中央處理單元

事故當日現場於後端第 1 車取得 TCMS 中央處理單元，該中央處理單元完好無損；另前端第 8 車因受到強力撞擊，無法尋獲完整 TCMS 之中央處理單元，僅能取回部分電路板（如圖 1.10-10），經外觀清潔、細部檢視後，判定第 8 車 TCMS 之中央處理單元設備已無法恢復。本次事故以第 1 車之 TCMS 紀錄解讀資料為基準。

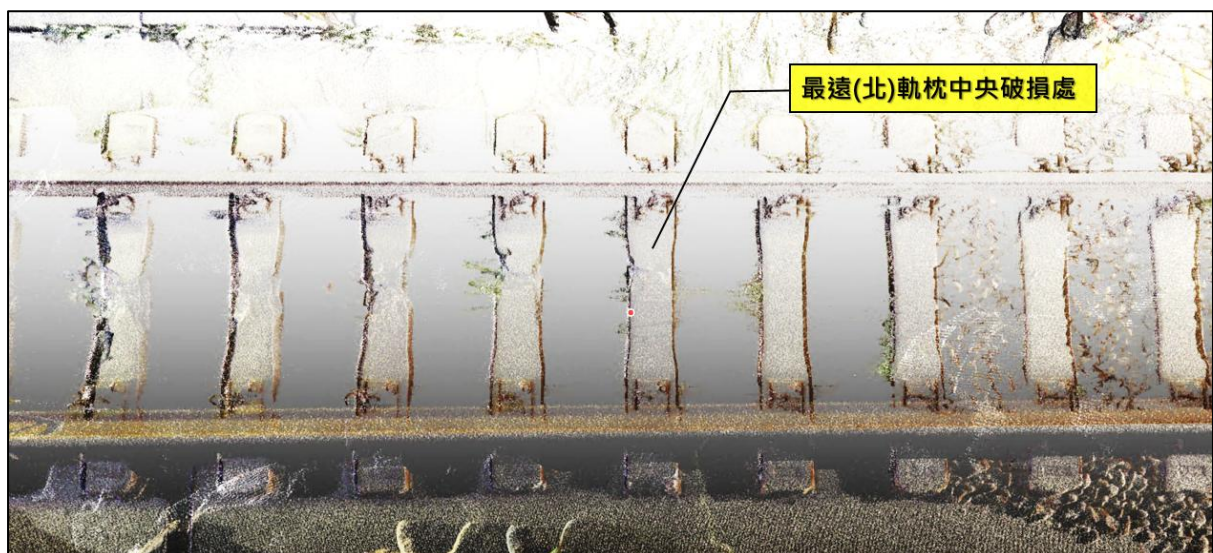
點雲資料顯示，事故後第 8 車停止於隧道內，距隧道口西南約 130 公尺處，第 8 車與第 7 車相連，第 7 車與第 6 車脫離，兩車間隔約 25 公尺；第 6 至 1 車之間未分離，但首尾皆相互擠壓；第 3 車區段停止於北面隧道口；大貨車起重機吊臂立靠於隧道口西側牆面與邊坡之間。以北面隧道東北口為基準，大貨車車首位於其西南方隧道內，距離約 9 公尺；隧道外往東北方向，大貨車車斗及大貨車後輪總成距離約 12 至 13 公尺，大貨車左門距離約 33 公尺，事故邊坡坡底處距離約 40 公尺，事故列車第 1 車車頭位置距離約 55 公尺，受破壞軌枕最遠距離約 83 公尺，鋼軌約於事故邊坡處變形脫離，以上詳圖 1.11-13 至 1.11-16。

圖 1.11-13 受破壞最遠處軌枕狀況

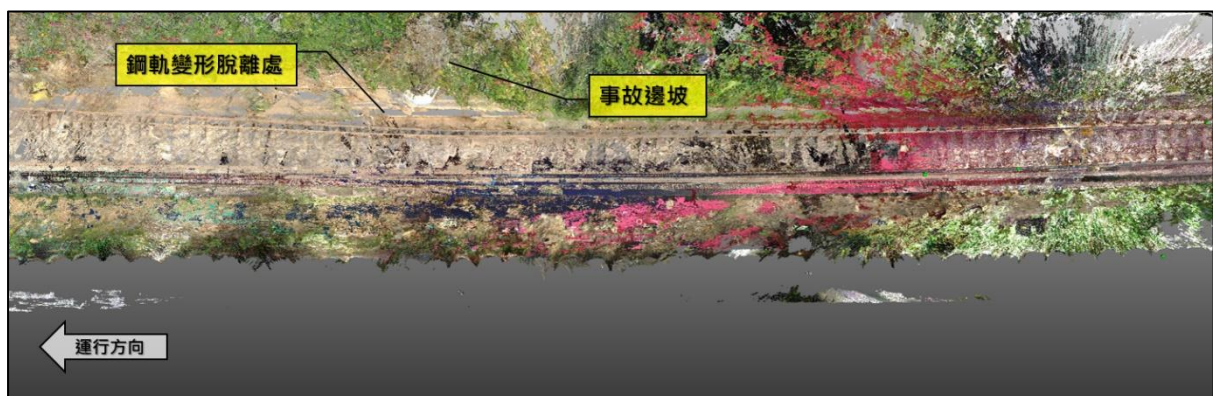
圖 1.11-14 鋼軌變形脫離狀況

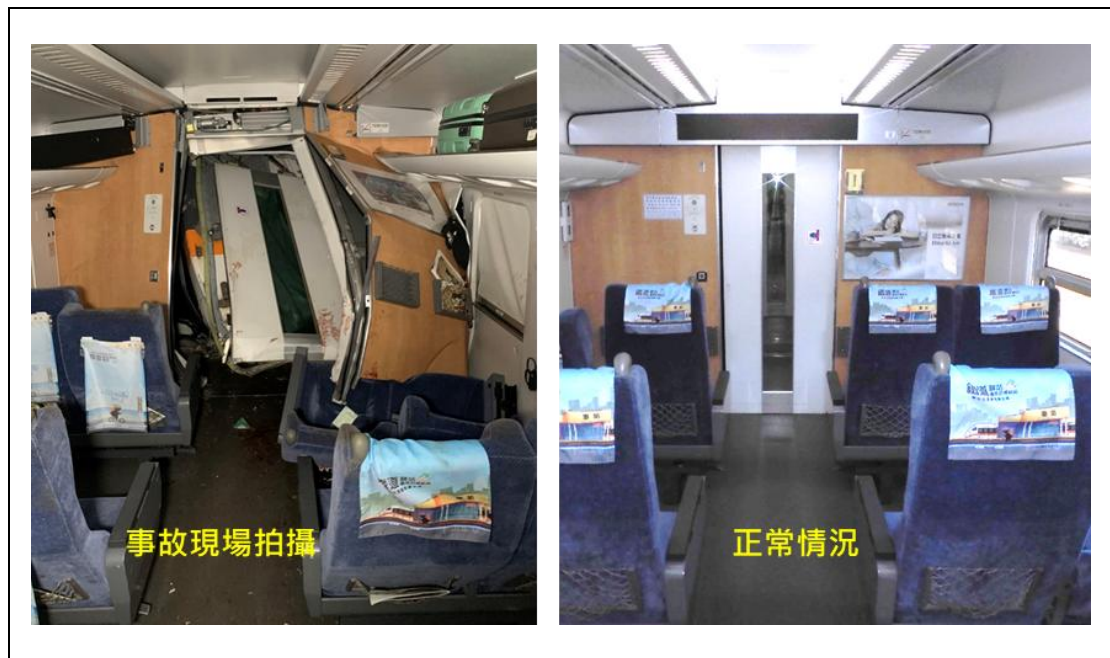
圖 1.13-3 第 4 車前端受損情形

第 4 車配置如圖 1.13-1；前端左側車門完整，右側車門結構擠壓變形，如圖 1.13-2；且第 4 車前端擠壓侵入 5 車後端，影響前端兩側玄關通道之通行，並造成首排座椅前方壁板與自動門由底部斷裂變形，往車廂內部翻折，如圖 1.13-3；後端左、右兩側車門及玄關通道皆完整，惟後端左側車廂緊鄰隧道壁，影響乘客自左側車門撤離。

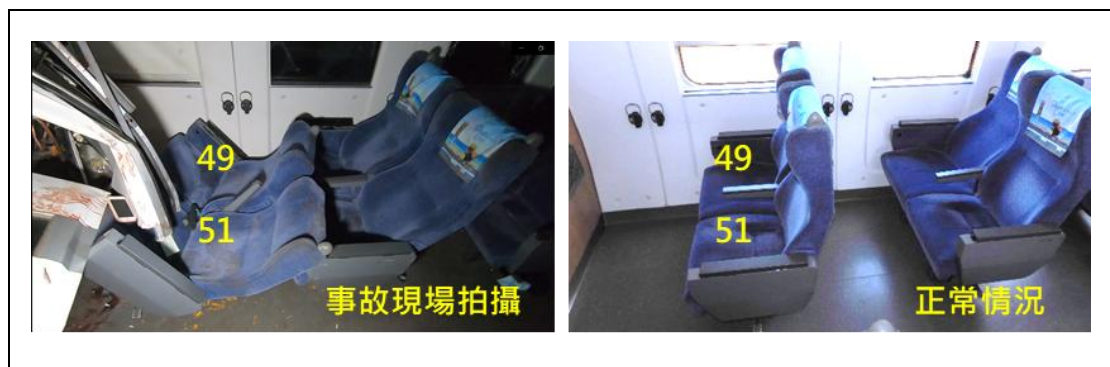
圖 1.13-4 第 4 車座椅情形

乘客車廂座椅部分：前端右側首排座椅編號 49/51 受前方變形壁板擠壓，向後傾倒並與底座脫離，如圖 1.13-4；其餘座椅完整。

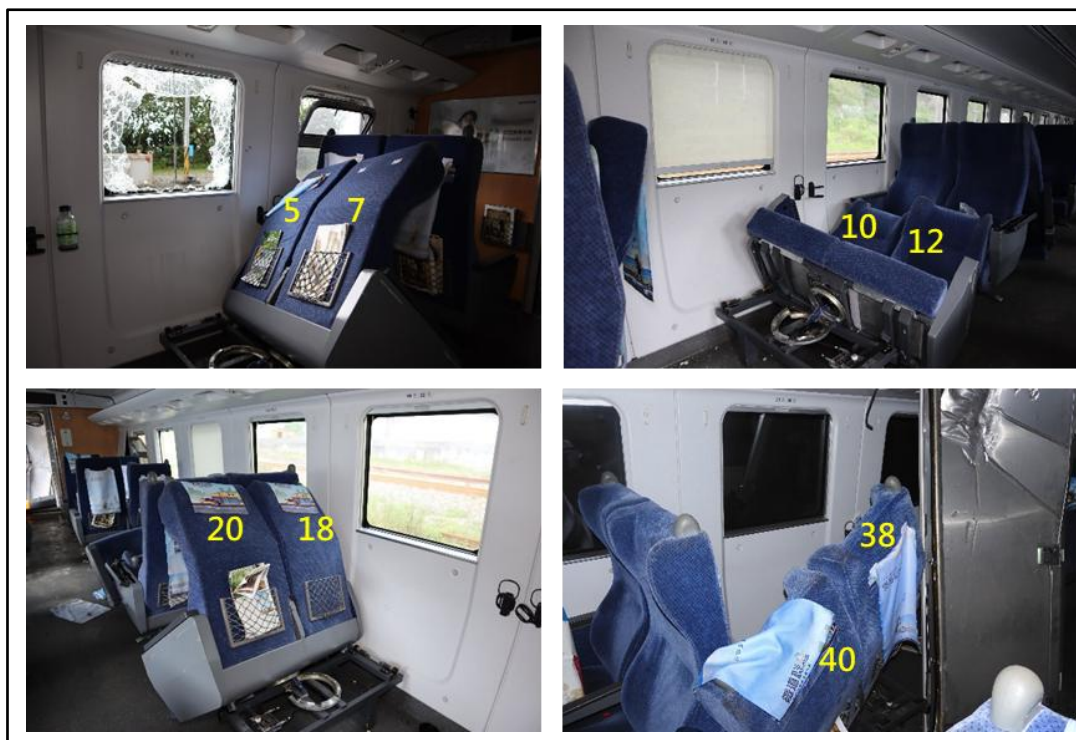
圖 1.13-9 第 5 車座椅情形

乘客車廂座椅部分，編號 5/7、10/12、18/20、38/40 等座椅自圓形轉盤處斷開與底座分離，其餘座椅仍固定於地板上；13、41 座椅椅背向後傾倒；38、51 座椅椅背向前對折，如圖 1.13-9。

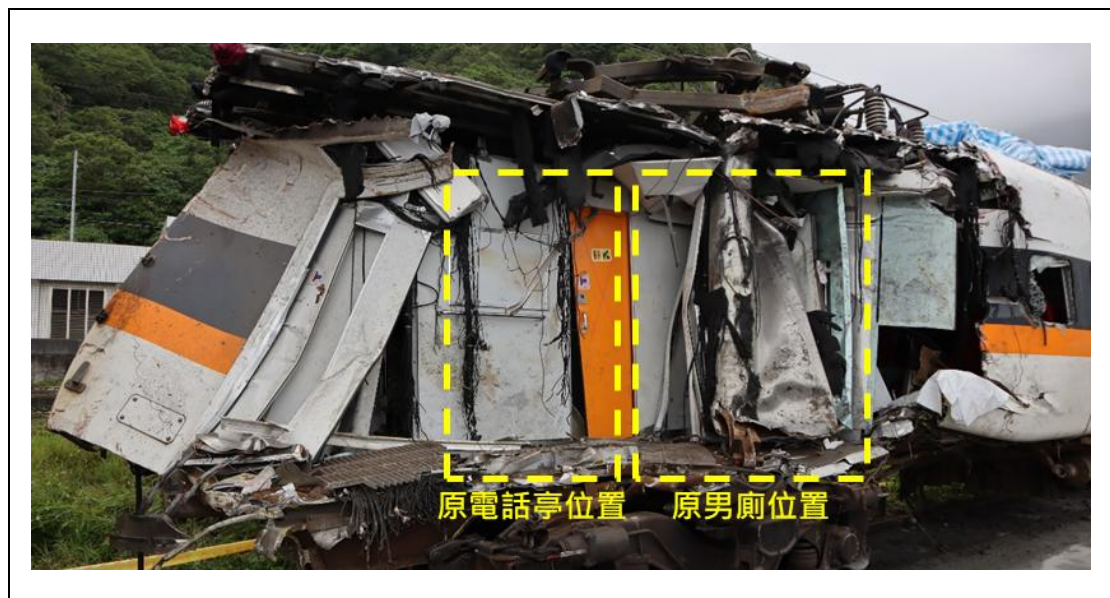
圖 1.13-12 第 6 車前端受損情形

第 6 車配置如圖 1.13-10；前端左側車門及玄關通道連同車身蒙皮與結構遭到削除，右側車門因結構擠壓變形而影響通行，如圖 1.13-11；另外，前端左側蒙皮與車身結構由前向後削除至首排左側編號 1/3 座位處，男廁及電話亭設施消失，前端右側廁所仍存在，如圖 1.13-12；後端左側及右側車門結構皆完整，玄關通道處電氣設備門板向外掀開致影響通行，如圖 1.13-13。

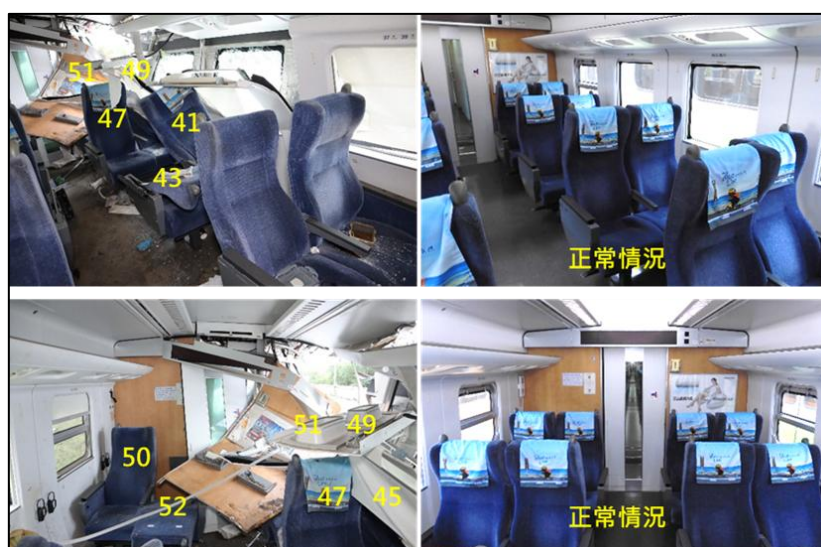
圖 1.13-19 第 7 車座椅情形

乘客車廂座椅部分：全數座椅仍固定於地板上，靠近後端之編號 41/43、45、49/51、52 座椅，受到車身結構及壁板變形或塌落之影響，而有變形、椅墊脫離或椅背向前對折之情形，如圖 1.13-19 所示。

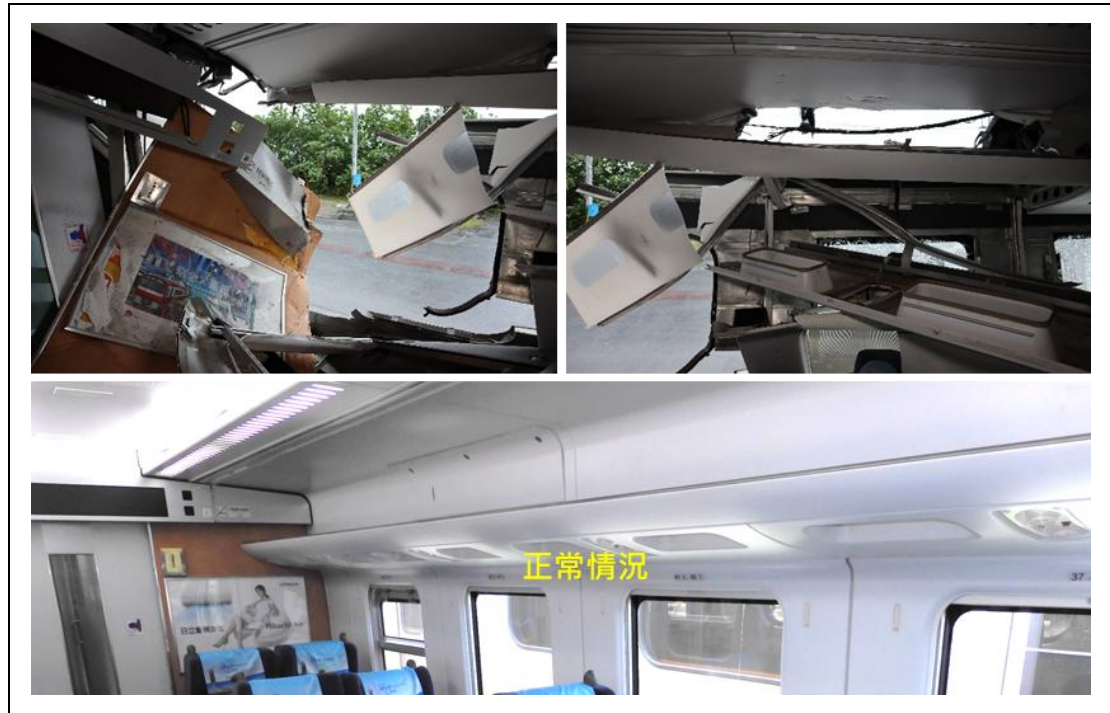
圖 1.13-20 第 7 車後端左側受損情形

第 7 車其他受損包括後端左側末排座椅後方之壁板與天花板變形破損、左側座位編號 49 至 41 靠窗座位側邊壁板塌落、以及 37 至 25 靠窗座位側邊壁板變形等，如圖 1.13-20 所示。

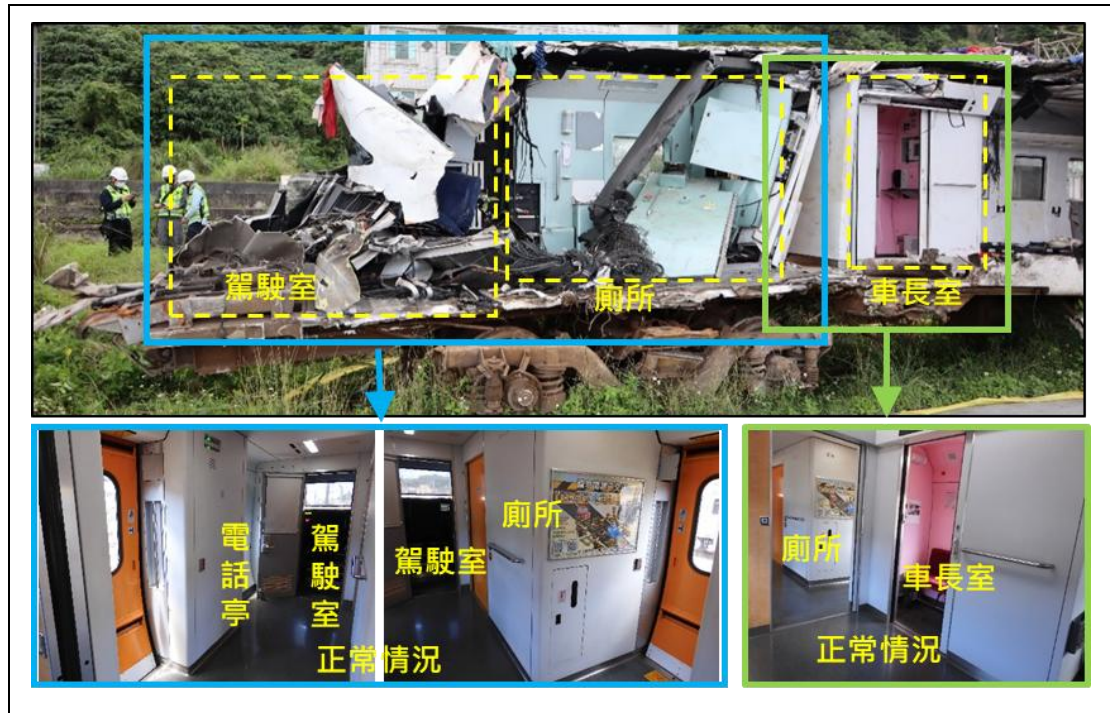
圖 1.13-22 第 8 車前段受損情形

第 8 車配置如圖 1.13-21；事故後車身向左側傾斜，左側蒙皮及車頂結構由前端向後端削除至第 13/15 座位處，地板削除至左前車門處，駕駛室及電話亭空間消失，駕駛台儀表板於左側第 9/11 座位處發現；右側之廁所隔間遭受破壞，車長室之空間仍完整，如圖 1.13-22。

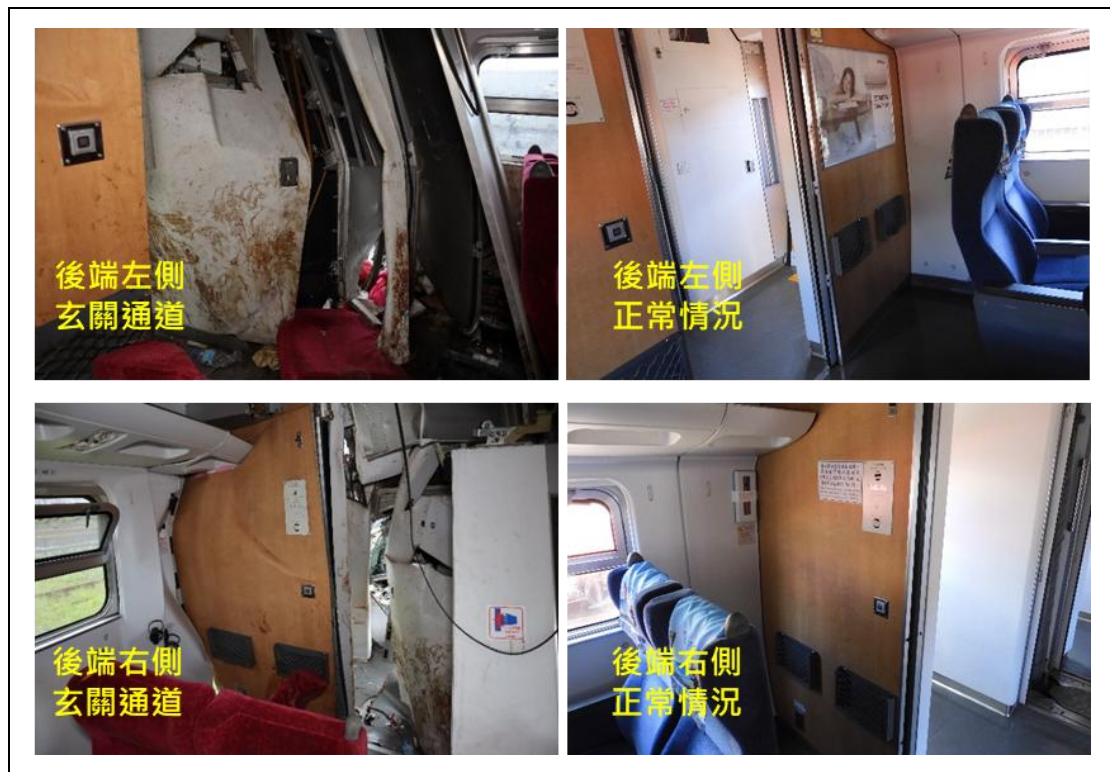
圖 1.13-24 第 8 車後端左、右側車門及玄關通道

第 8 車車門與玄關通道部分：前端左側車門及玄關通道連同車身蒙皮與結構遭到削除，右側車門未明顯受損，玄關通道因廁所壁板傾倒，如圖 1.13-23；後端左側及右側車門與玄關通道擠壓變形而影響通行，如圖 1.13-24。

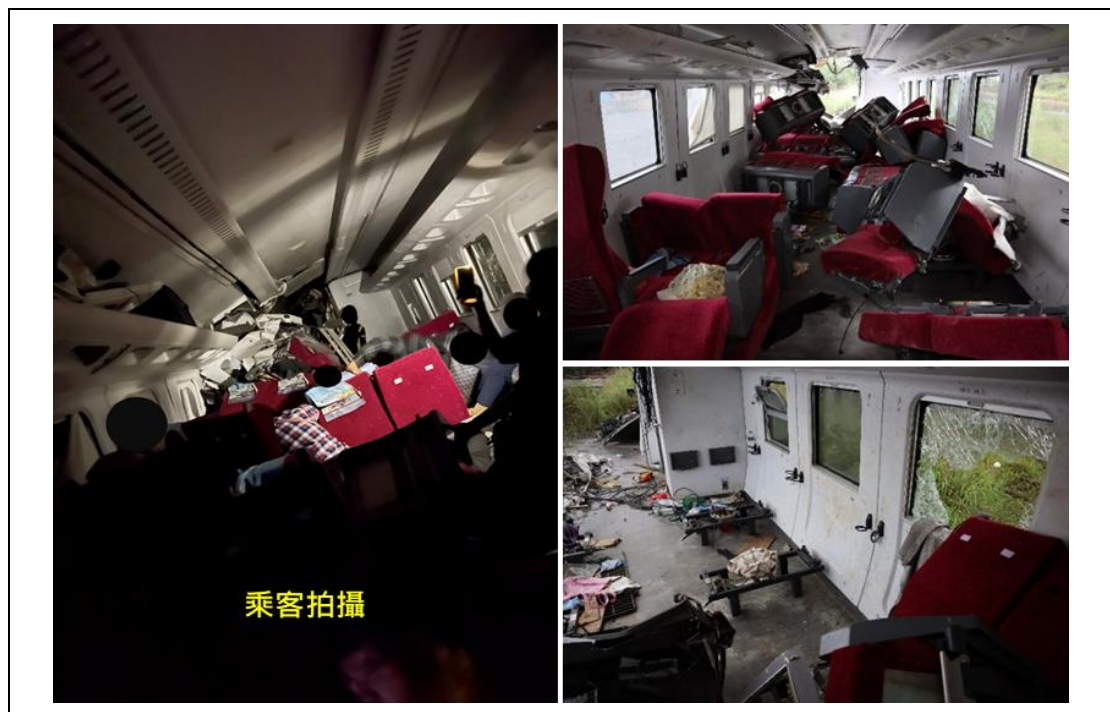
圖 1.13-25 第 8 車座椅情形

乘客車廂座椅部分：多數座椅自圓形轉盤處斷裂並堆疊，座椅底座皆仍固定於地板上，如圖 1.13-25 所示。

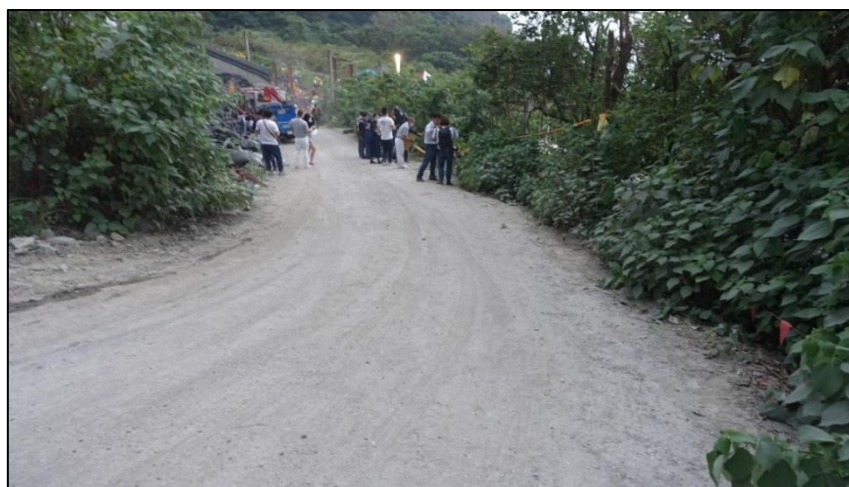
圖 2.1-1 事故發生時施工便道鋪面狀況

事故邊坡旁之施工便道，以水泥混凝土代替瀝青混凝土，曾鋪設之水泥混凝土鋪面已不易辨視，坡度達 12.6 度且彎度大，如圖 2.1-1，同地點曾發生過兩次混凝土預拌車輪胎打滑，致使車輪落入邊坡之事件參考 1.19.5 節。

綜上述：工地主任於大貨車熄火無法再發動時，未請求車輛維修業者救援，而係利用挖掘機以吊帶連結大貨車，試圖將大貨車移至適當位置以利後續連接挖掘機電瓶接電。另工地主任未將吊帶固定於挖掘機之掛勾上，於拖動過程中造成吊帶脫離掛勾，破壞了原吊帶的負載與大貨車重量之靜力平衡，又該施工便道坡度達 12.6 度並覆蓋泥土及砂石，輪胎與鋪面之間的摩擦力無法阻止大貨車向下滑動。如同瑞士起司理論<sup>55</sup>，因上述一連串之因素加上該施工便道未設有安全護欄，未能阻止大貨車由施工便道滑落邊坡，最終停止於東正線軌道上。

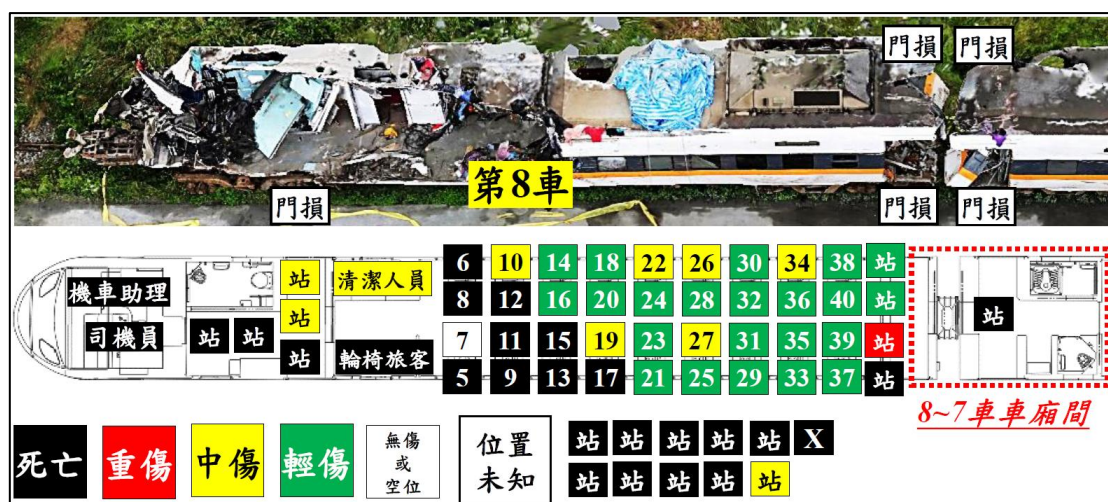
圖 2.6-2 第 8 車與 7-8 車間之車體損壞與傷亡對照圖

事故時第 8 車係以 123 公里/時之速度撞及軌道上之大貨車，約 1 秒後車頭左側繼以 117 公里/時之速度撞及清水隧道北口左側牆壁，列車滿載重量為 350.8 公噸，在此速度時，列車總動能高達 185,266 千焦耳。列車於此高速下撞擊固定物後驟然減速，8 車前段車體承受巨大之衝擊力，致使第 8 車左側蒙皮及車頂結構由前端駕駛室向後至玄關通道、車廂輪椅區、左側前三排座位等均遭削除；地板則由車頭削除至左前車門處，且後方車廂追撞前車下，相互擠壓，並於出軌狀況下進入隧道，進而持續撞擊隧道壁，直至進入隧道內約 130 公尺始停止，最後第 8 車車廂內多處設施破損、座椅斷裂並堆疊；第 8 車後端玄關通道結構擠壓變形，接續之第 7 車前端玄關

綜上述：事故列車第 8 車車頭於高速下撞擊大貨車後左傾，接續又與隧道口牆壁撞擊，造成 8 車前半段及左側車體擠壓與切削等嚴重破壞，以及 7-8 車間之車體擠壓變形等，係為第 8 車與 7-8 車間最多計 27 位乘員罹難之主因。

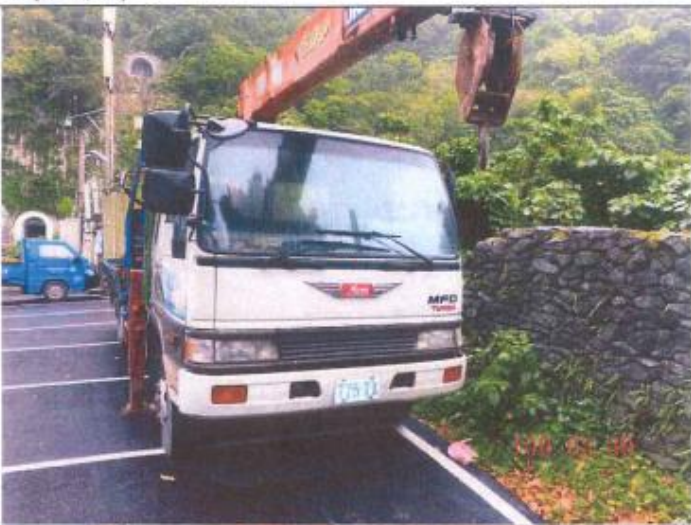
| <p>改善前</p> <p>說明：<br/>12. 工區內有部移動式起重機故障，應移除或貼故障停用中之標示。(5.14.99)</p> | |
