# 國家運輸安全調查委員會

## 調查報告

1121130 小客車使用先進駕駛輔助系統於國道 1 號  
往北大雅路段追撞工程緩撞車事故

報告編號：TTSB-HOR-24-11-002

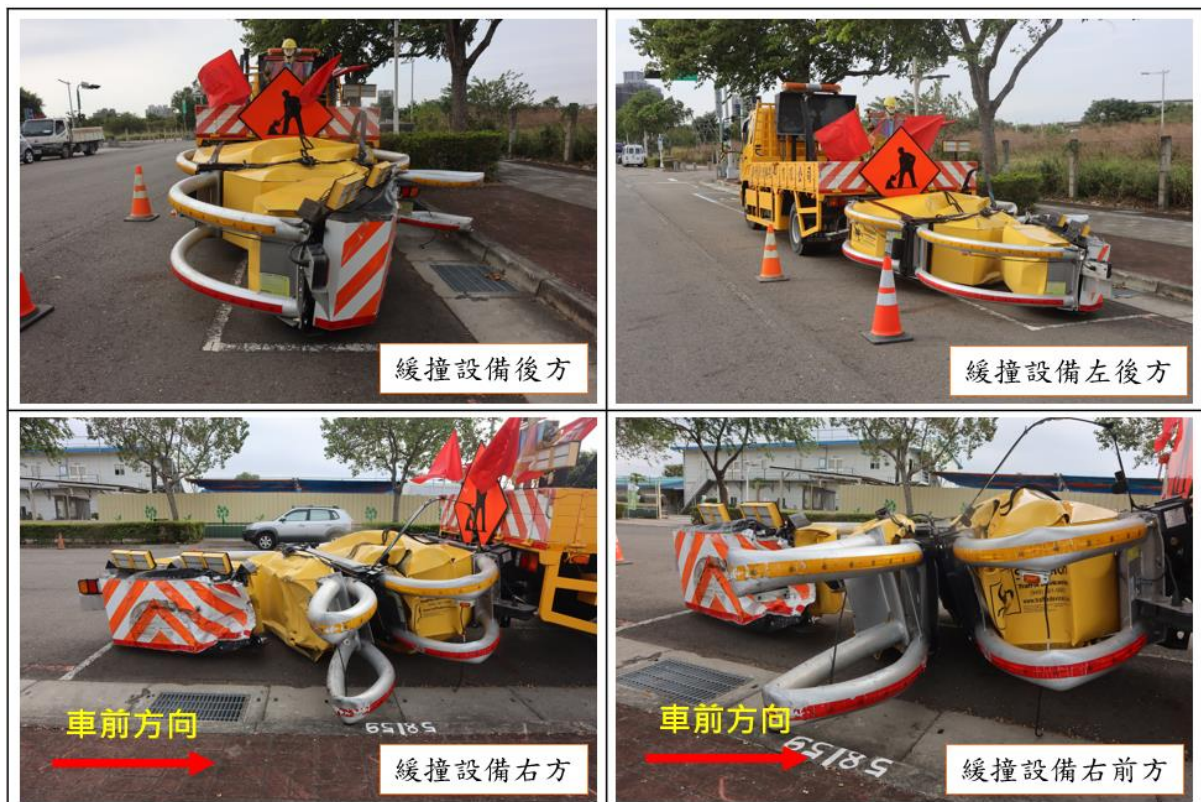
圖 1.4-3 緩撞設施損害情形

事故 B 車除車尾之緩撞設施受損外，其餘未受損；緩撞設施（結構如圖 1.4-2）受撞擊處主要為右後方，2 節能量吸收桶受撞擊導致凹陷及破裂、右後側鋁製管框架彎曲；緩撞設施與車身連結處、鋁製管框架與能量吸收桶連結處皆有變形脫落之情況，緩撞設施受損情形如圖 1.4-3 所示。

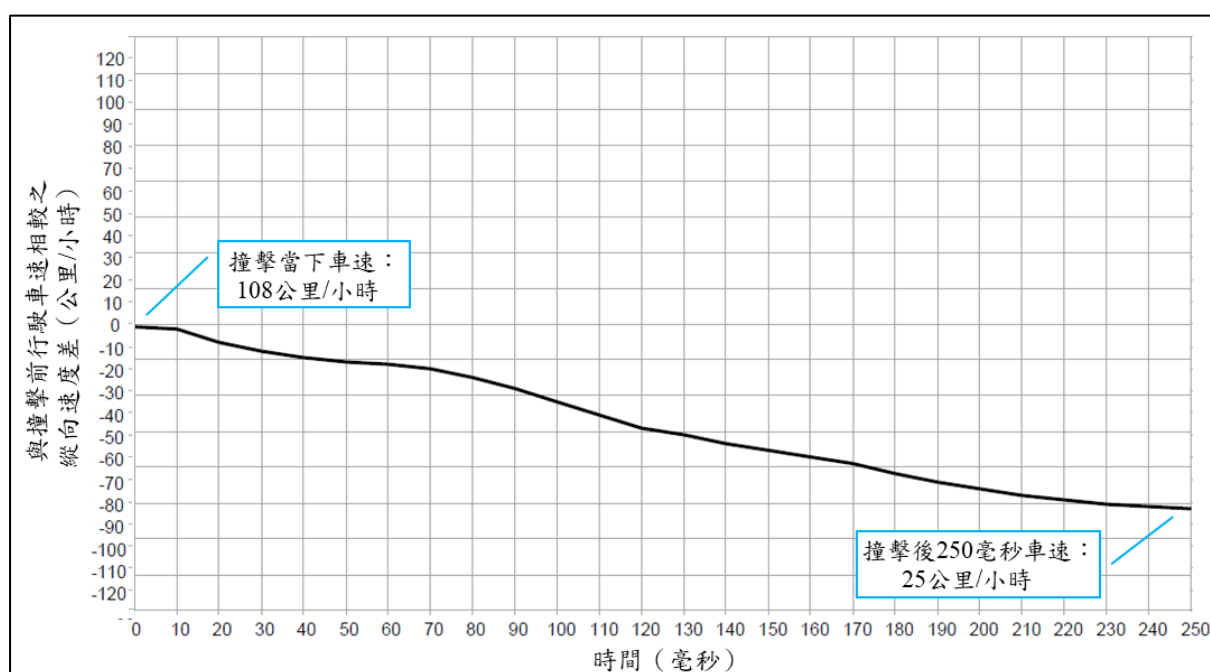
圖 1.9-2 事故 A 車撞擊後與撞擊前行駛車速相較之縱向速度差

調查小組於事故隔日完成 EDR 紀錄資料下載，事故 A 車之 EDR 型式為空氣囊控制模組（Airbag Control Module, ACM），彙整 EDR 報告後，其內容包含事故 A 車撞擊事故 B 車後，與撞擊前行駛車速相較之縱向（行進方向）速度差及加速度變化，如圖 1.9-2<sup>12</sup>及圖 1.9-3 所示；表 1.9-2 為事故 A 車撞擊事故 B 車前 5 秒之引擎轉速、車速、駕駛是否踩踏油門或煞車，以及各項穩定系統之開啟<sup>13</sup>與做動狀況等。

<sup>12</sup> 圖 1.9-2 所示之速度差為 0 表示與撞擊前行駛之車速無差異；縱軸往下之負數則表示，事故車輛之車速相較撞擊前行駛之車速下降。

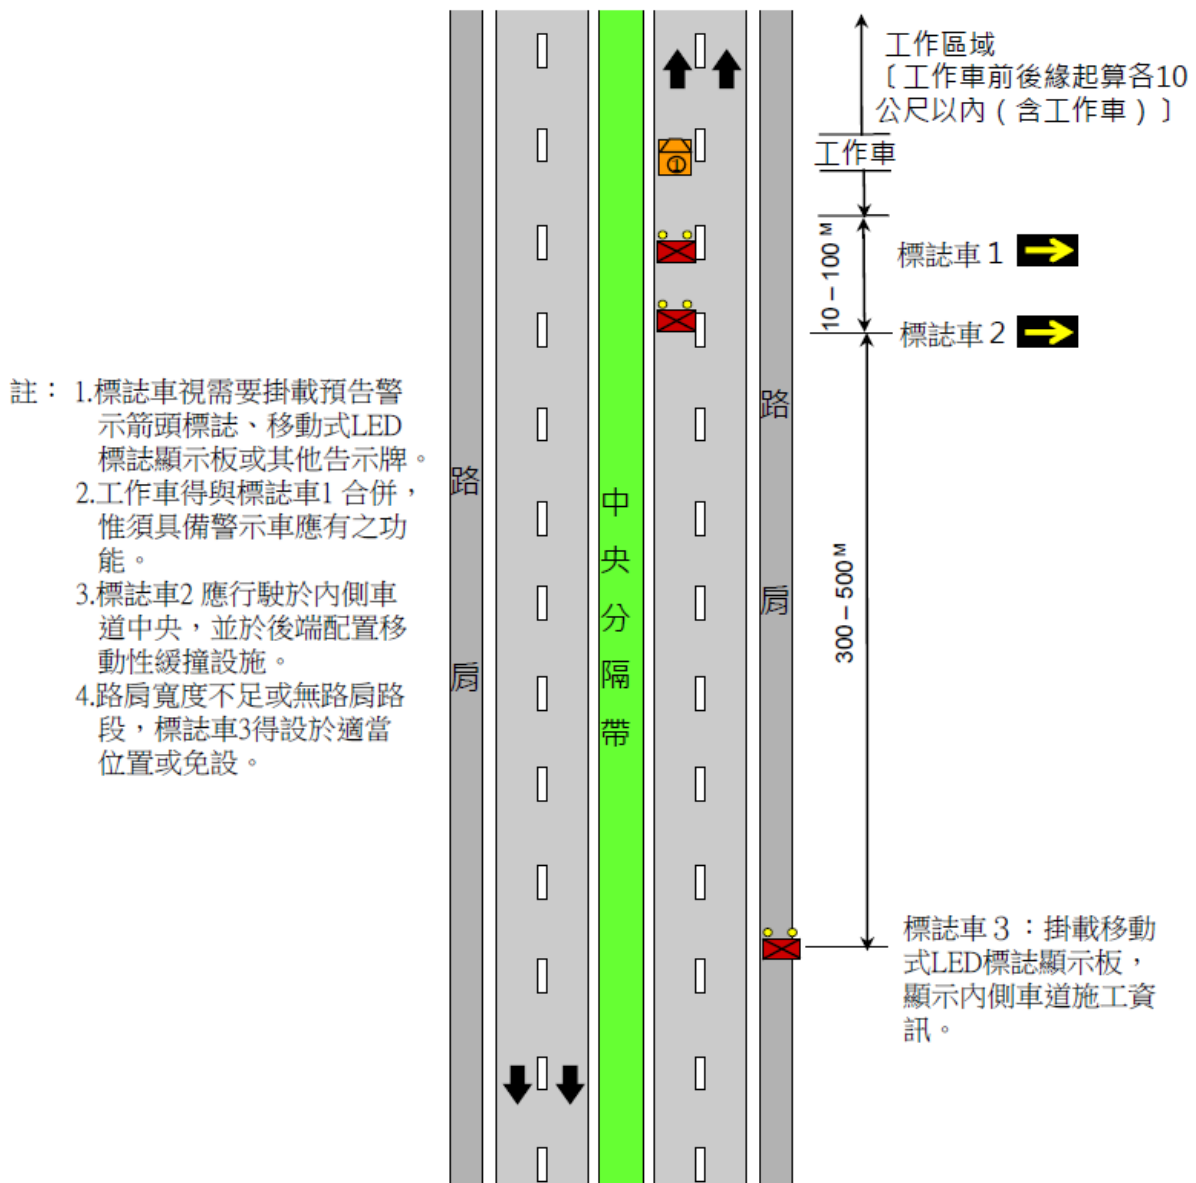
圖 1.14-2 移動性施工內側車道交通管制設施布設圖

工之交通管制設施布設過程，係工作車（含標誌設施）、標誌車 2（配置緩撞設施）前後隨行，由臺中交流道北上匝道駛入國 1 北上主線外車道，再由主線外車道變換至中間車道、內車道之作業位置。

1. 強化移動性內側車道施工之交通管制設施布設方式，使行駛於內側車道

之駕駛員可容易辨識交通管制設施之警示訊息，以降低追撞工程緩撞車之風險。

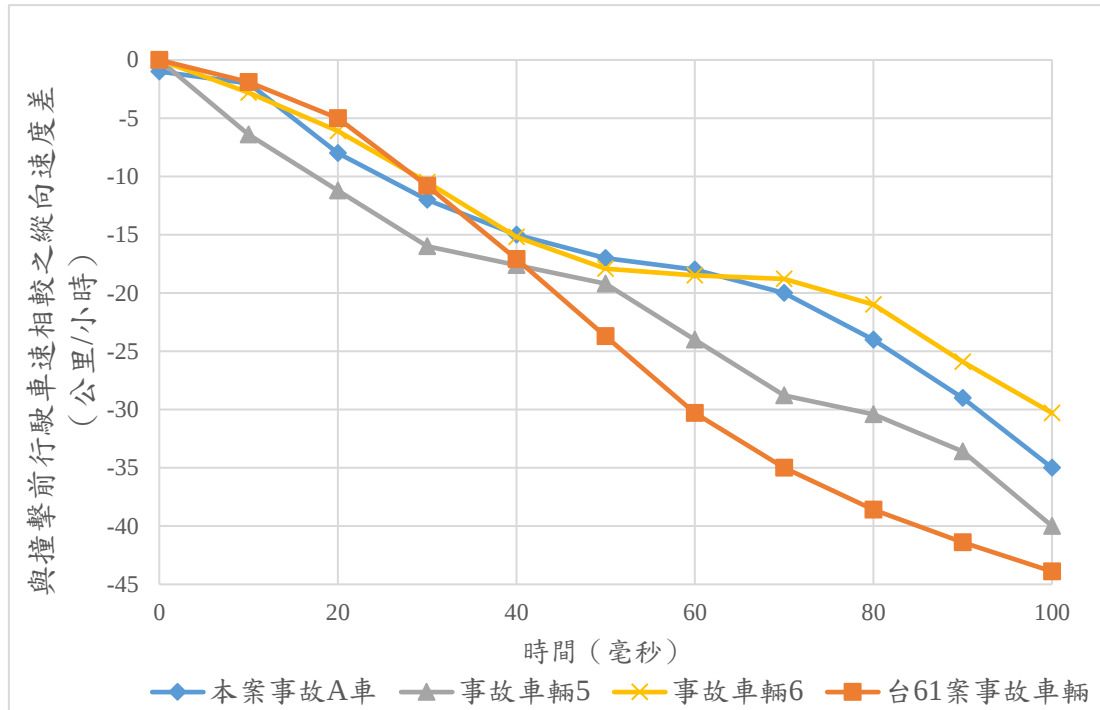
圖 2.2-1 撞擊後與撞擊前行駛車速相較之縱向速度差比對圖<sup>41</sup>

追撞工程緩撞車之事故車輛（本案事故 A 車、後續蒐集之事故車輛 5 及事故車輛 6）車重分別為 1,538 公斤、1,800 公斤及 1,660 公斤，相較台 61 案之事故車輛（1,520 公斤）為重，撞擊速度除事故車輛 6 外亦較台 61 案為高，惟前者撞擊後產生之平均加速度及最大加速度量值，皆較後者為低；事故 A 車及事故車輛 5 在撞擊工程緩撞車之初，由於較高之撞擊速度產生較大之瞬時加速度（圖 2.2-2 中斜率較大），後續因緩撞設施發揮作用，使得加速度逐漸降低，皆顯示相較於直接撞擊未配置緩撞設施之車輛，緩撞設施的能量吸收設計，可以有效減少追撞時造成之衝擊力。
