# 國家運輸安全調查委員會

## 1130622 超咬 1 號娛樂漁業漁船於將軍漁港進港安檢時失火事故 調查報告

調查報告編號：TTSB-MOR-24-11-001

發布日期：中華民國 113 年 11 月 29 日

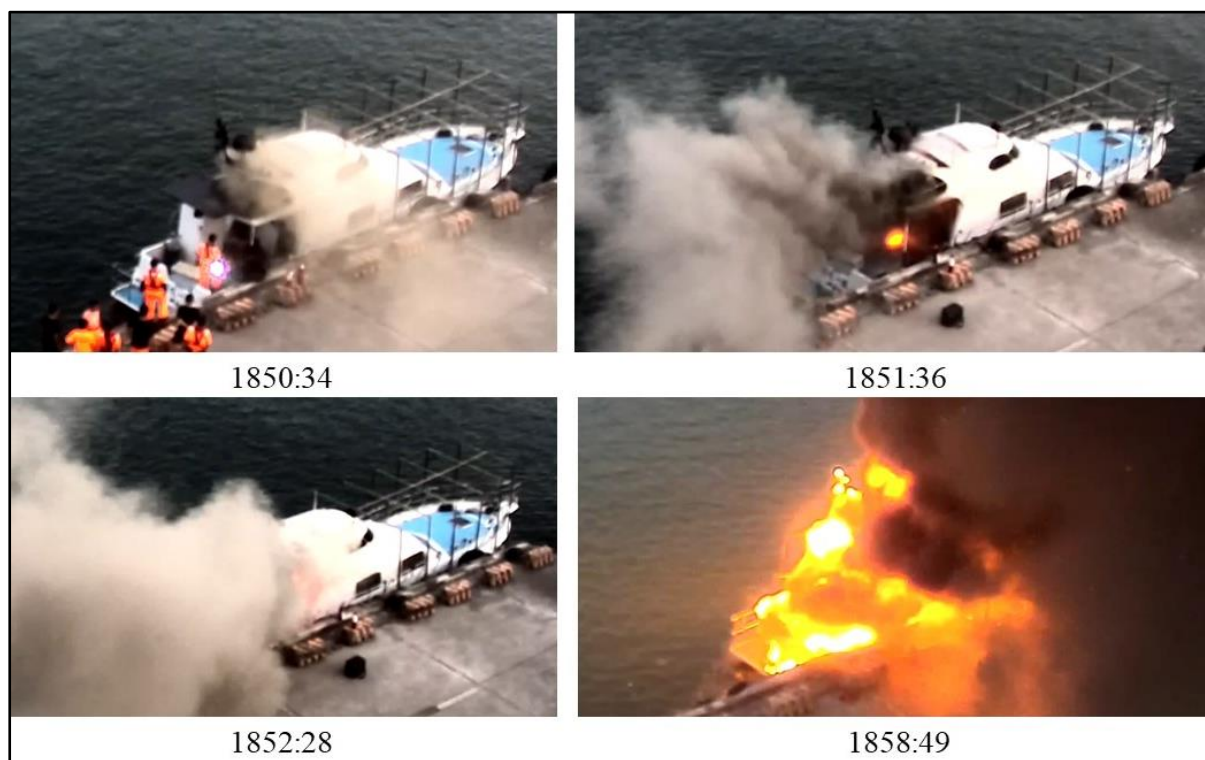
事故當日，1850 時，超咬 1 號返回將軍漁港進港安檢期間，該船乘客及海巡署將軍漁港安檢所人員發現該船機艙冒出黑煙。船長立即使用滅火器滅火，安檢所人員隨即疏散船上人員，並通知臺南市政府消防局救災救護指揮中心。超咬 1 號火勢猛烈，船長使用滅火器滅火失敗，船體全部燒毀（詳圖 2 及詳圖 3）。本事故未造成人員傷亡及環境污染。

圖 2 超咬 1 號起火燃燒影像截圖<sup>4</sup>

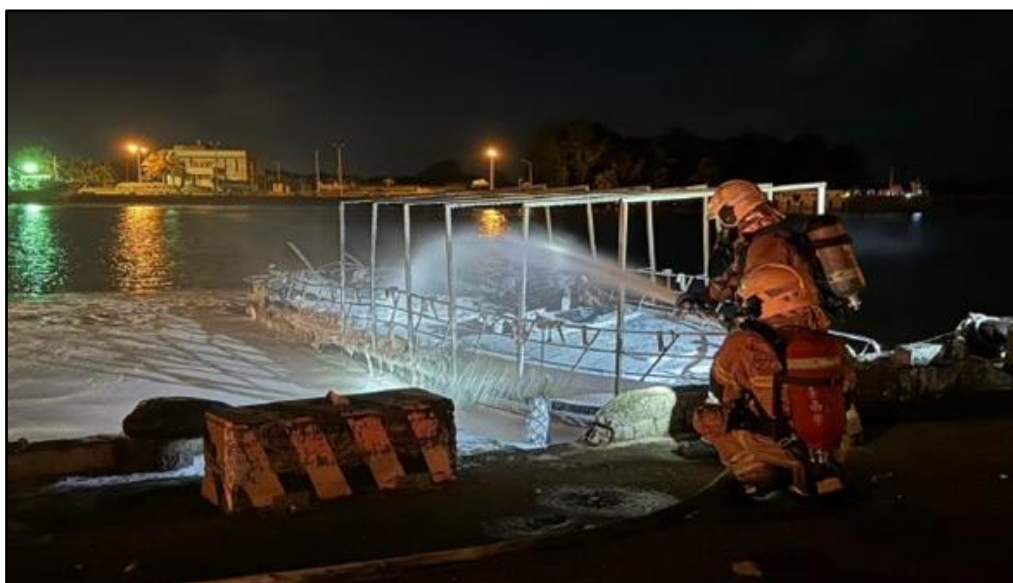
圖 3 超咬 1 號船體燒毀外觀圖<sup>5</sup>

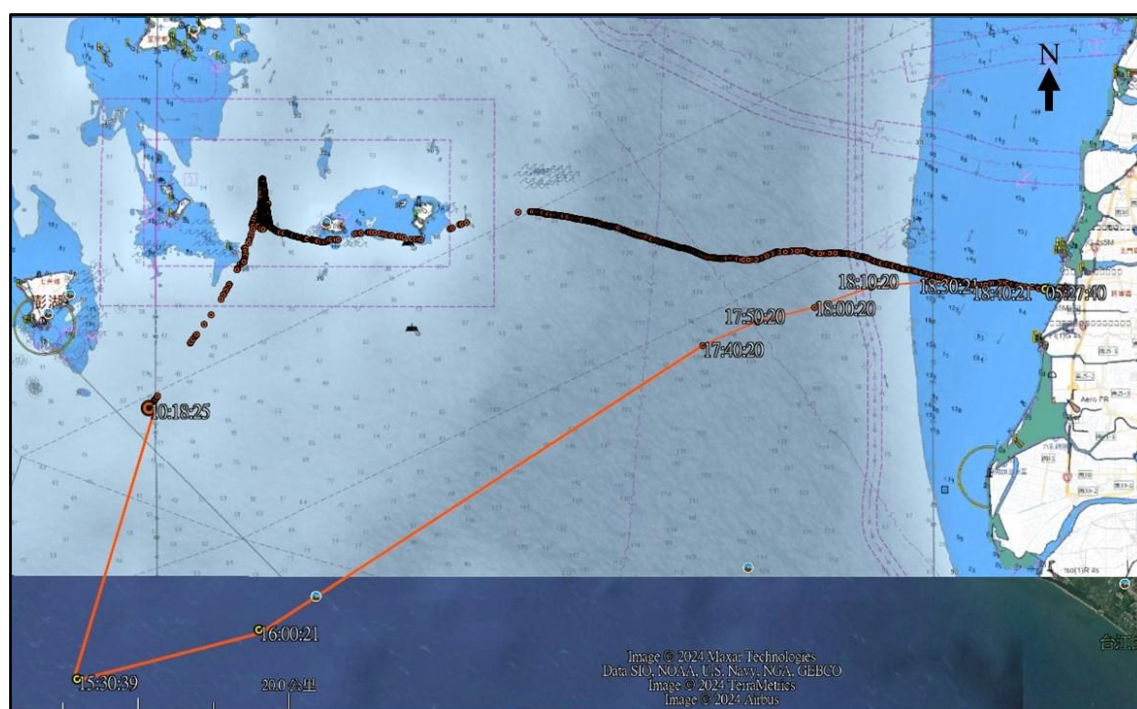
依據交通部航港局船舶自動識別系統(Automatic Identification System, AIS)資料，事故當日 0527 時至 1018 時期間，超咬 1 號的船位發報正常；1018 時至 1600 時期間，僅發報 2 筆船位資料 (1530:39 時及 1600:21 時)；1601 時至事故發生期間，無任何船位發報紀錄，圖 4 為事故當日航跡圖。

圖 4 超咬 1 號航跡圖

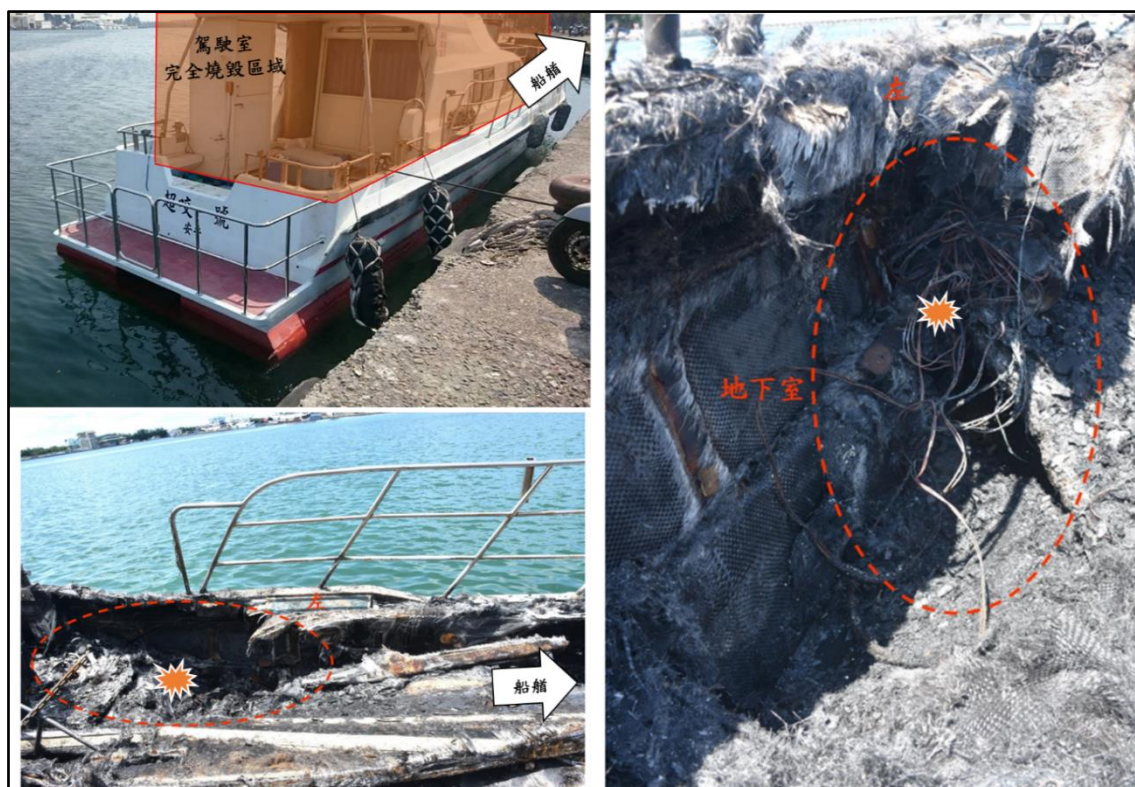
臺南市政府消防局回函<sup>7</sup>說明，經火調人員現場勘查，研判超咬 1 號起火點為地下室（此處為機艙）內引擎左後側天花板附近（詳圖 5），最可能之起火原因為電氣因素之短路並引燃周邊可燃物。

圖 5 超咬 1 號起火點<sup>8</sup>

依據臺南市政府消防局的火災調查報告，超咬 1 號起火點為機艙內引擎左後側天花板附近，最可能之起火原因為電氣因素之短路並引燃周邊可燃物。據此，本會研判超咬 1 號因電氣因素短路引燃周邊可燃物，火勢過

大無法及時撲滅，導致超咬 1 號燒毀。

超咬 1 號起火點位於機艙左舷天花板處，該處因電氣因素短路並引燃周邊可燃物，火勢過大無法及時撲滅，導致超咬 1 號燒毀，本案歸類為第 3 級水路事故。
