# 國家運輸安全調查委員會

## 調查報告

1121130 小客車使用先進駕駛輔助系統於國道 1 號  
往北大雅路段追撞工程緩撞車事故

報告編號：TTSB-HOR-24-11-002

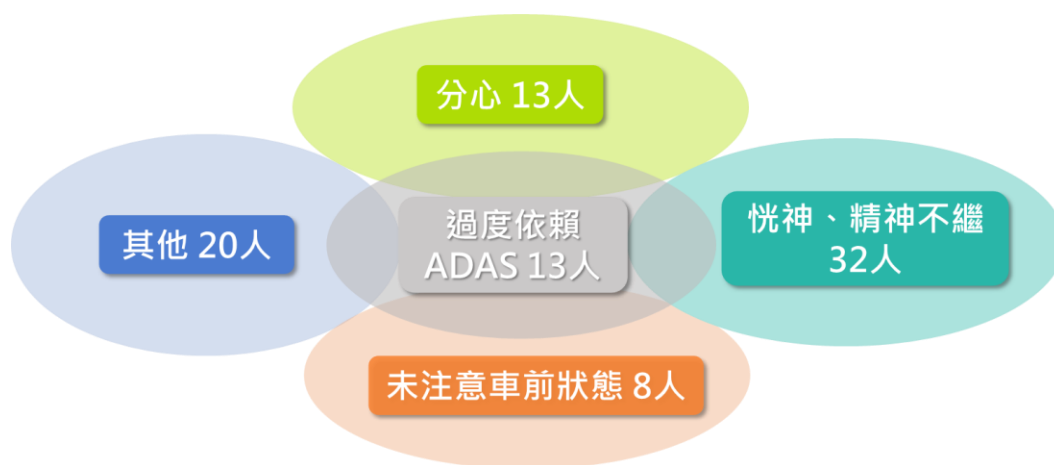
圖 2.1-1 啟用 ADAS 功能之事故可能肇因

在這 73 件有開啟 ADAS 功能之事故中，事故駕駛員明確提及事故當時恍神或精神不濟者有 32 位（44%）、分心從事其他行為者（使用手機、撿拾物品等）有 13 位（18%），而僅提及未注意車前狀況者有 8 位（11%），其他則為原因不明或來不及反應者有 20 位（27%）；而在這 74 位事故駕駛員中自認有依賴 ADAS 者或認為 ADAS 對於此狀況應要有煞停或警示功能者有 13 位（18%）。有啟用 ADAS 功能事故之可能肇因彙整資料如圖 2.1-1。

事故原因統計結果顯示，約有 32 位（44%）使用 ADAS 之事故駕駛員有恍神或精神不濟的狀況；約有 21 位（29%）使用 ADAS 之事故駕駛員處於分心或未能注意車前狀況，在有開啟 ADAS 功能之事故中，共有 53 位（71%）之案例與 ADAS 無直接關聯，僅 13 位（18%）事故駕駛員認為與 ADAS 有關（依賴 ADAS 或認為 ADAS 應要煞停或警示）。
