# 航空器失事調查報告

ASC-AAR-00-11-001

立榮航空公司B7 873班機

於花蓮機場落地滾行時客艙爆炸失火

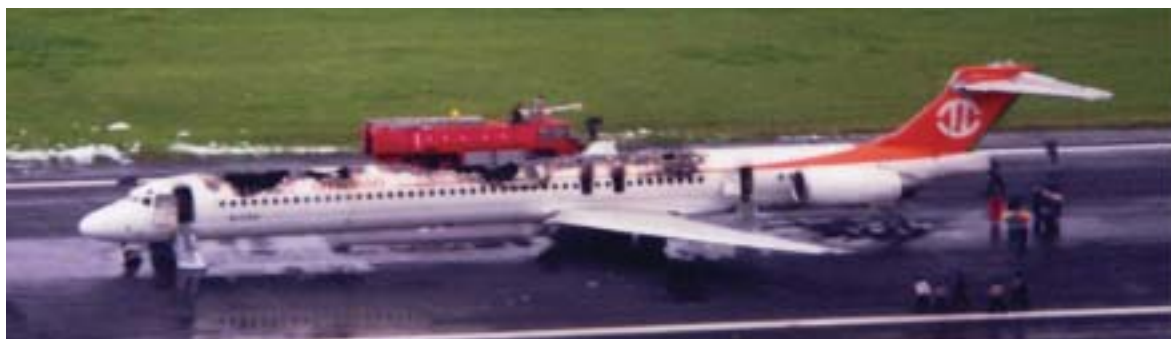
圖1.12-1 飛機受損情況（左側）

機身有四處明顯破洞（圖1.12-1及圖1.12-2），左側機身三處，分別為前機身（燒穿，長約337.82公分）、5—7排（沿鉚釘線側裂，長約144.78公分）、與後機身（大面積燒穿，長約1320.80公分）。右側機身亦有一處燃穿孔洞，位於右側之7—9排，即外觀{UNI AIR}之字樣上方。跑道上散落物中亦發現左側7排上方之縱樑斷片。

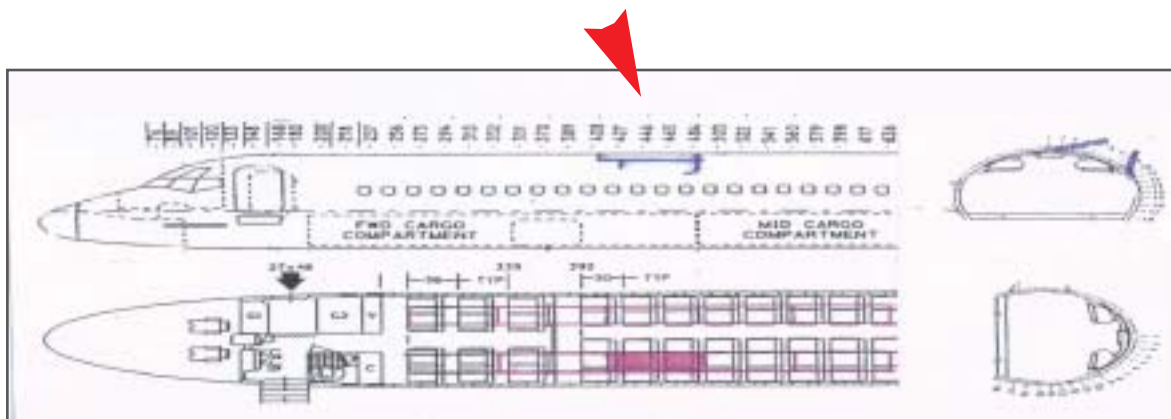
圖1.12-3 爆裂區域示意圖

爆炸裂開區域位於機身框架站位FS408至FS484之間，自剖面看為左側縱樑L1至L10之間，即在左側5、6、7排座位上方置物箱部位，如圖1.12-3所示。

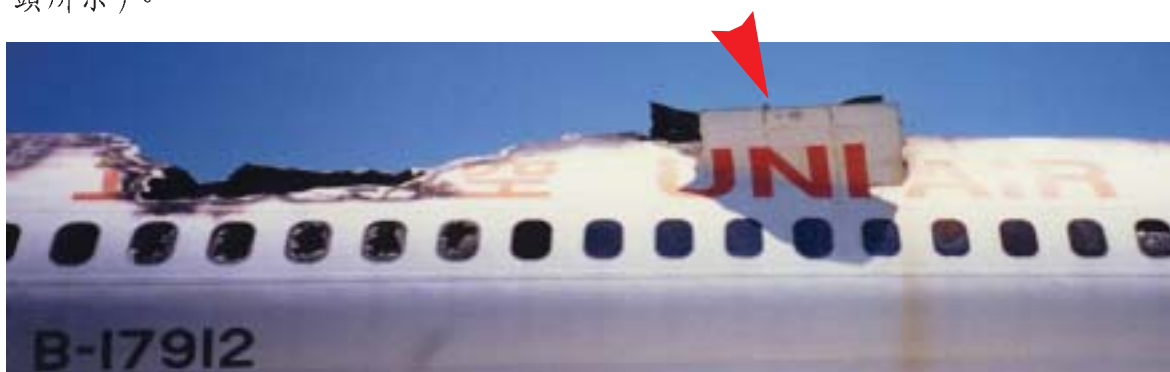
圖1.12-4 側裂蒙皮外觀

自爆裂之蒙皮外觀可觀察出：蒙皮沿鉚釘線撕裂，裂線均向下方延伸。位

於左側框架FS.427的裂縫由L6延伸至L9（約40.7公分），位於左側框架FS.484的裂縫長度由L6延伸至L10（約56.9公分）。對照飛機結構圖，爆裂之機身蒙皮在第5、6、7排置物箱之側上方，蒙皮之中上部位有脫漆現象（如圖1.12-4中箭頭所示）。

(3) 因爆炸撕裂之蒙皮，其上方中間部位有一處明顯之脫漆痕跡，應為結構破片或置物箱中之物件於爆炸瞬間飛出撞擊所致。其大小約為八公分直徑之不規則形狀，不似係由結構破片，如縱樑、鉚釘、空調氣管等撞擊所致，屬置物箱中物件衝撞的可能性為大。故起爆點應在置物箱內，而非介於置物箱與機體結構間之有限空隙。

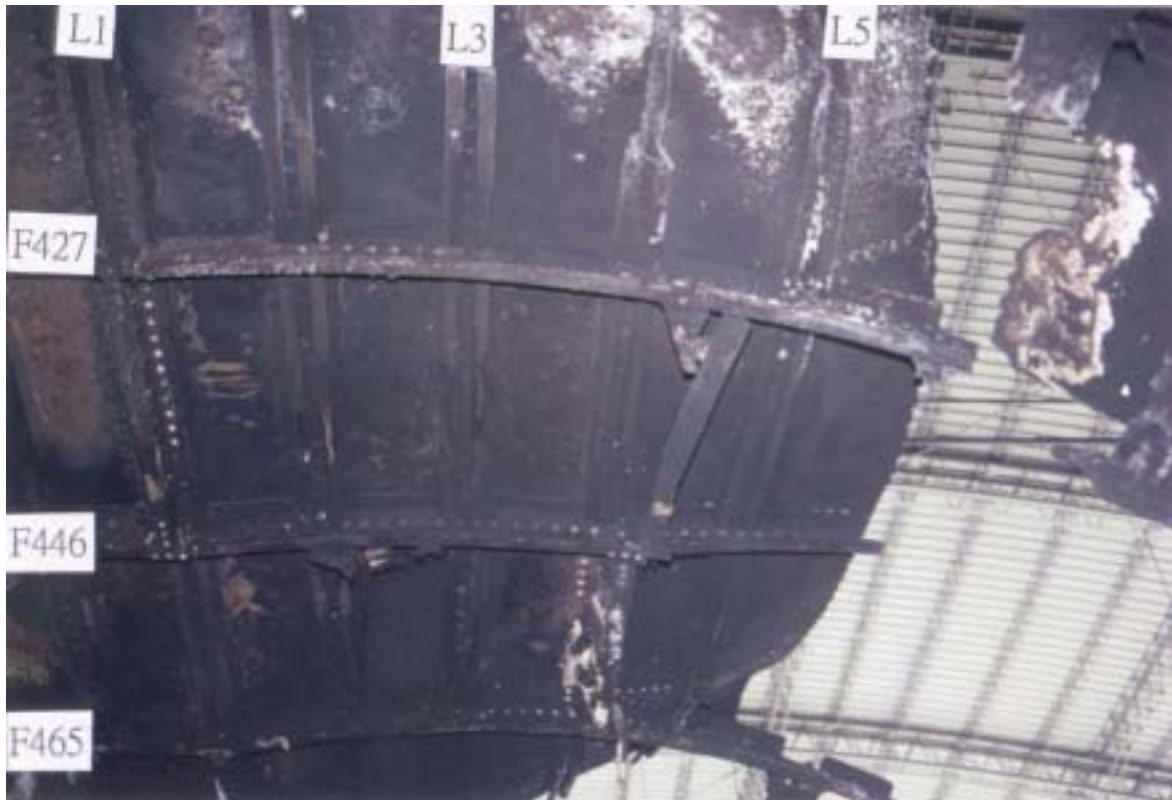
圖1.12-5 爆炸裂開區在框架站位附近的結構蒙皮外觀

FS.408、FS.427、FS.446、FS.465、FS.484五個機身框架站位，及L1至L8八個縱樑均遭破壞、燒損。蒙皮沿著L6縱樑的鉚釘孔爆裂，並向上面、側面撕裂，L6縱樑（FS.408至FS.484處）炸後斷裂飛脫在跑道上。在FS.408至FS.427機身框架站位附近的蒙皮由L6至L3裂開，蒙皮與縱樑彎曲變形。縱樑L4、L5、L6則在FS.408站位處斷裂（如圖1.12-5）。

觀察現場結構破損狀況，蒙皮沿鉚釘線裂開，部分鉚釘孔遭到擴孔破壞，附近的縱樑和加強條也受力彎折或斷裂，在跑道上並拾得斷落之縱樑三件。此破壞力量係自內向外膨脹，剪力和張力的成份均有，在造成脫漆的部分以張力破壞為主；縱樑的斷口平整，應是受瞬間爆炸力破壞所致。

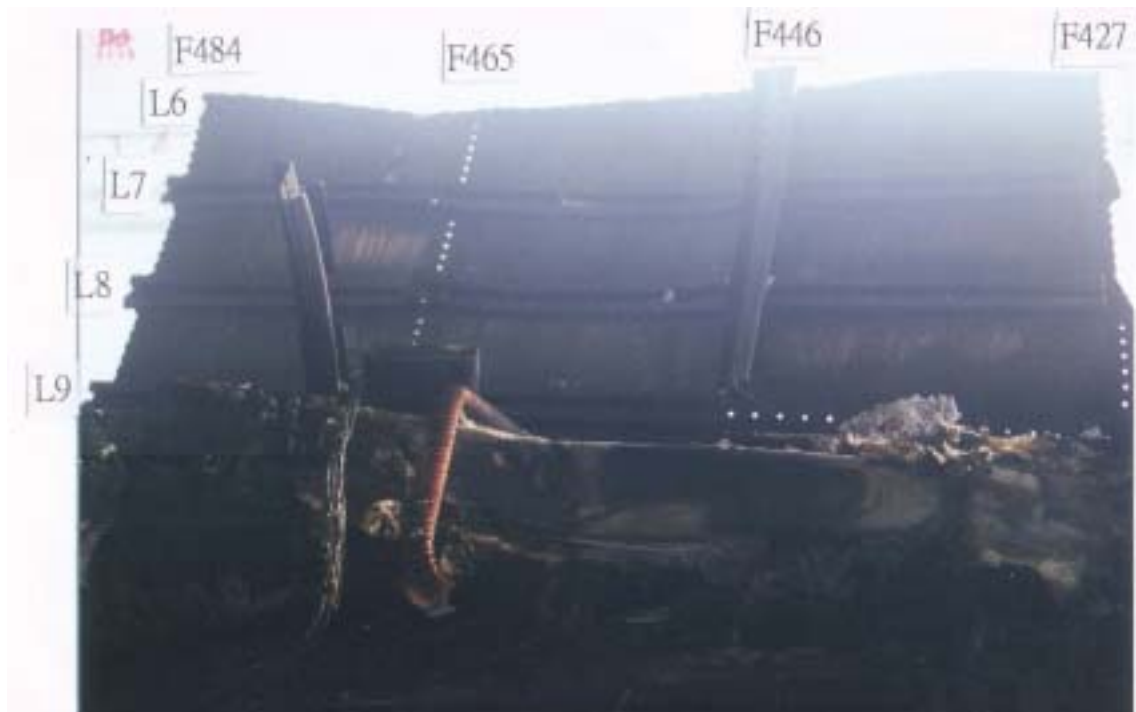
參考圖1.12-6同型機相對位置之實體照片，可比對破裂口處位置為座艙3-7排（編配無第4排）之置物箱。置物箱為玻璃纖維強化樹脂材質，長577.2公分、寬57.4公分、高37.0公分，採懸吊式以上下突耳（Lug）與縱貫機身之軌道（Rack）相接。其上為電氣線束，負荷量較大者為廚房用電（Galley Power）。其側有環控管2條，口徑較粗者為空調導管（Conditioned Air Duct），由機身側壁出氣；較細者為冷氣管（Cold Air），由座位上方，置物箱底板壁內之客服組件（Passenger Service Unit, PSU）出風口（Gasper）出氣。整個置物箱及周邊懸吊結構均因爆裂而受損。圖1.12-7為空調導管破損外觀，其上留有大片自下向上燒灼之痕跡。

圖1.12-7 空調導管破損並自下向上燒灼痕跡

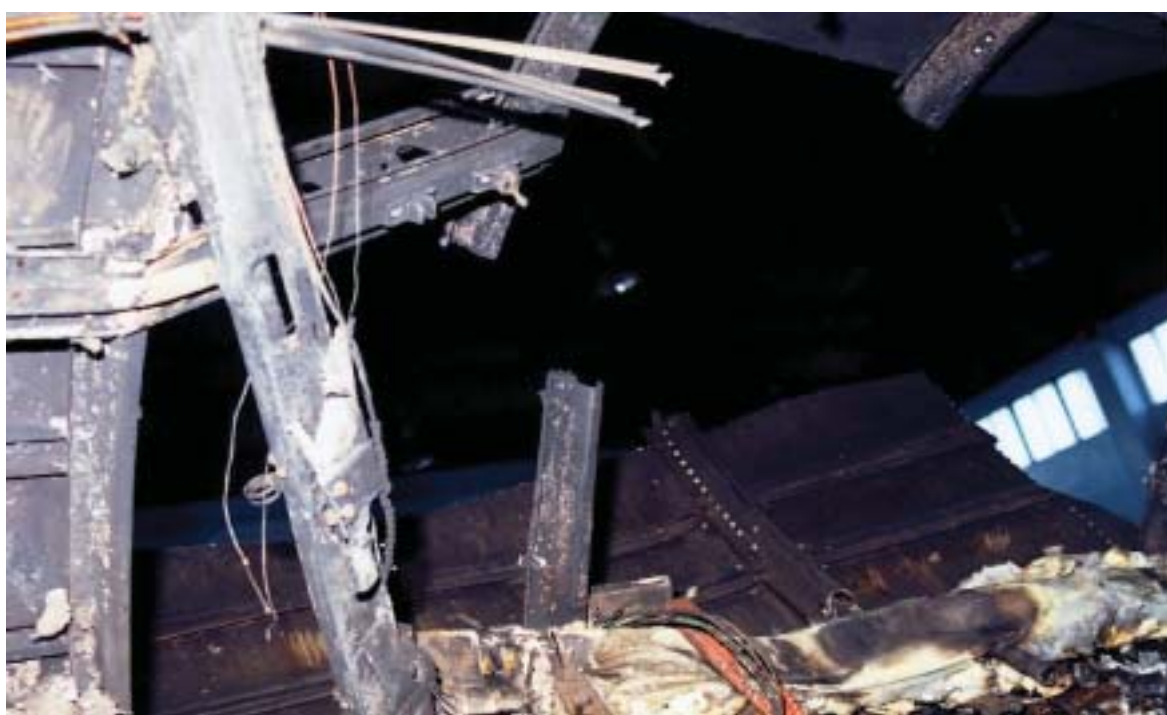
圖1.12-8 縱樑斷裂處

航機第5、6、7排的左上方區域震破，蒙皮外翻。6、7排的縱樑分離（圖1.12-8），縱樑及置物箱軌道橫桿（bin rail）斷裂，組件遺留在跑道上，受扭曲但未有火燒痕跡（圖1.12-9）。第5排左邊座位上置物箱支架（bin support）及連桿（tie rod）仍連接於航機上且呈扭曲現象（圖1.12-10）。置物箱蓋未受火燒，但蓋門及鉸鏈撕裂（圖1.12-11）。位於第6排左邊上方置物箱支架之鉸鏈則尚連接著。

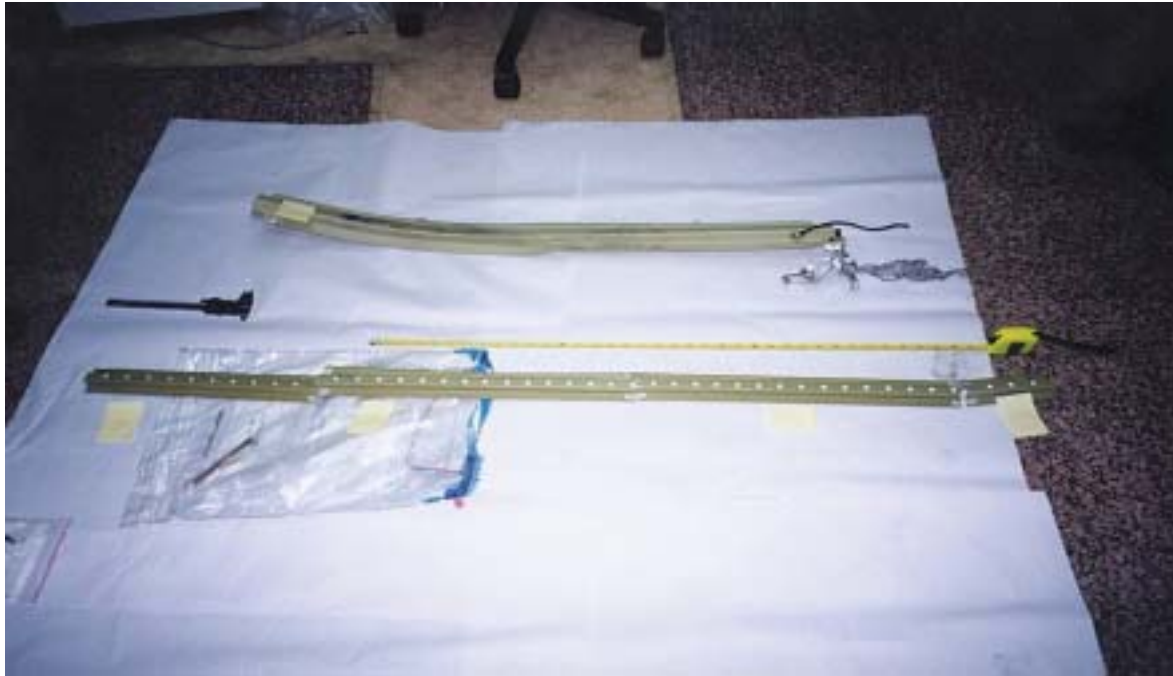
圖1.12-9 跑道上之縱樑及置物箱軌道橫桿（無火燒痕跡）

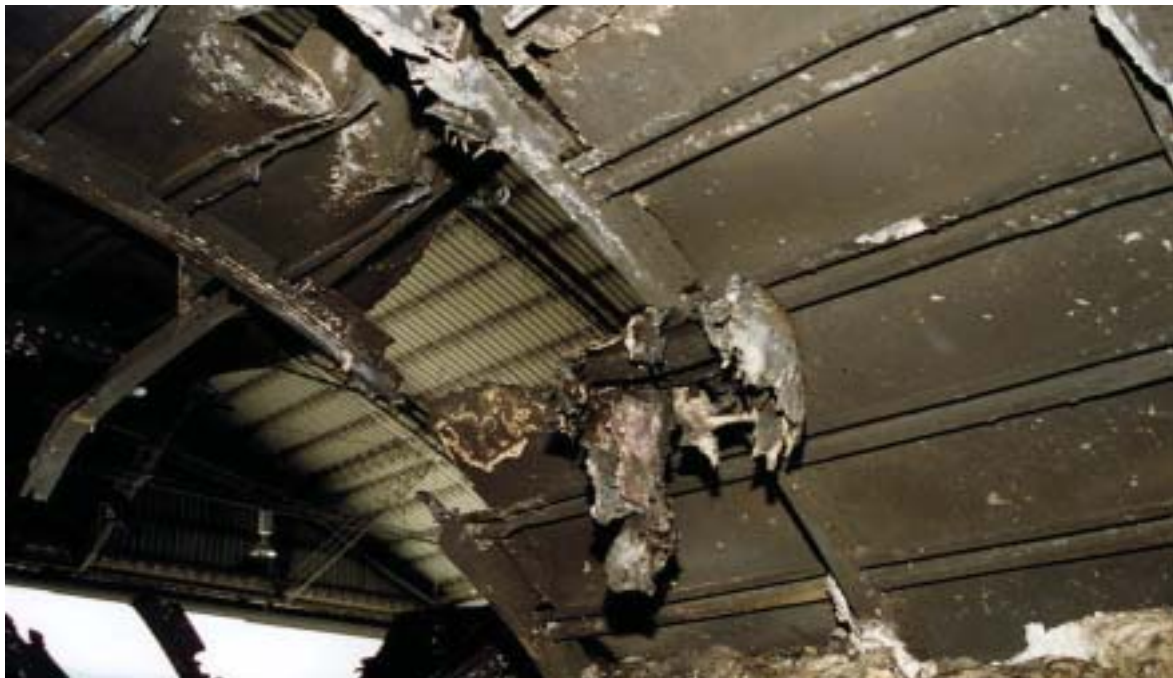
圖1.12-10 物箱支架 (bin support) 及連桿 (tie rod)

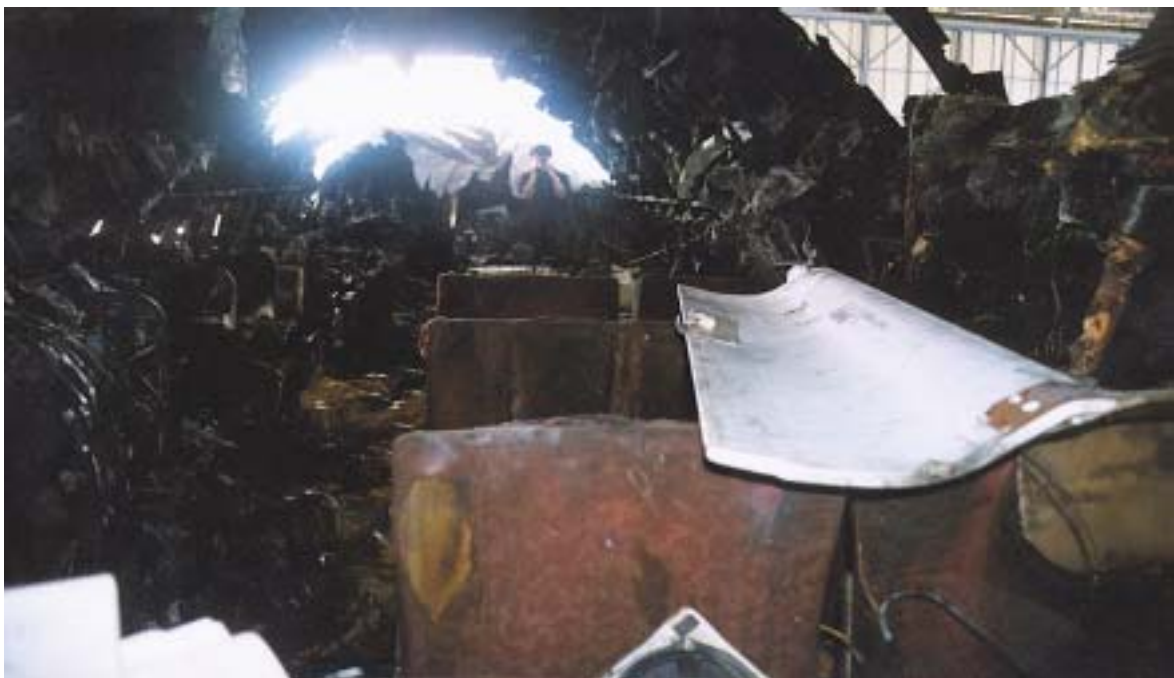
圖1.12-12 FS253-FS1156

從座椅椅背到航機蒙皮完全燒毀。除了第6、7、8排外，所有窗戶均燒穿破損（圖1.12-12）。此區內部材料由客艙邊牆（Side Wall）燃

燒到乘客座椅底部之帶狀空調迴風口處（Air Return），艙等分隔板燃燒後落至緊急裝備箱（Dog House）上。除了置物箱背面強韌的碳纖維束外，該區域大部份已化為灰燼。

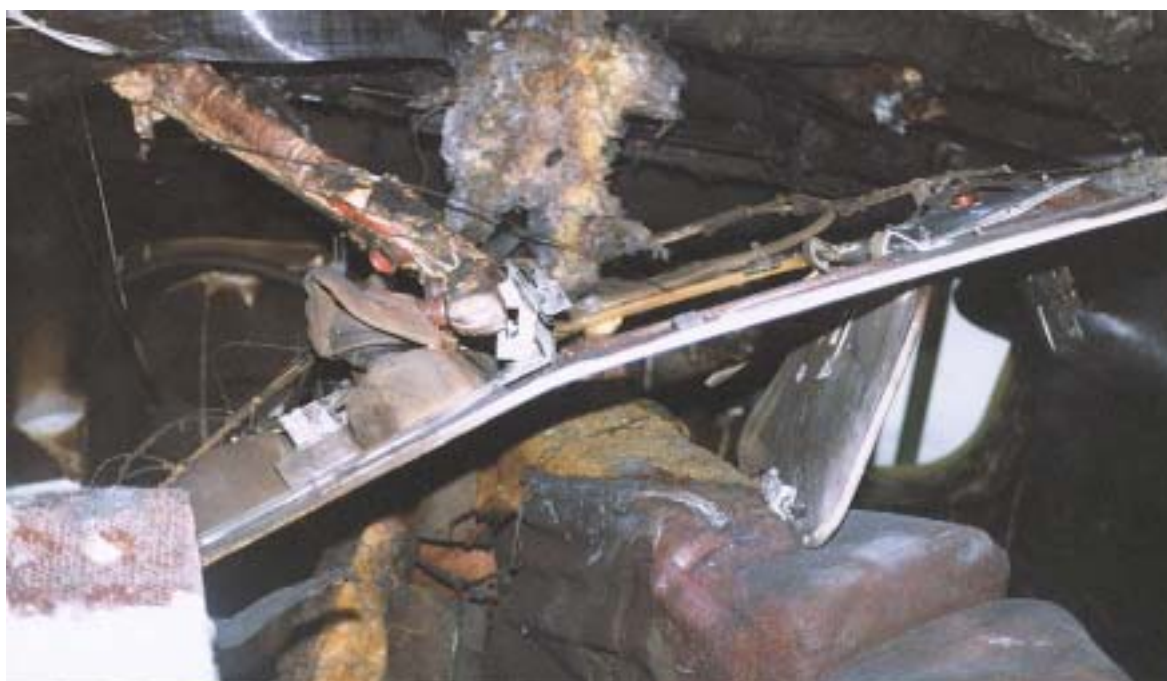
圖1.12-13 PSU狀況

航機左邊座椅5、6、7排上方其一客服組件（PSU）仍然連接在空調氣導管（Air conditioning duct）上，但已分裂成2片。此部分掉落在座椅第6排位置（圖1.12-13），另一客服組件掉落在第5排座椅上，無可見之煙燻或燃燒之損壞。

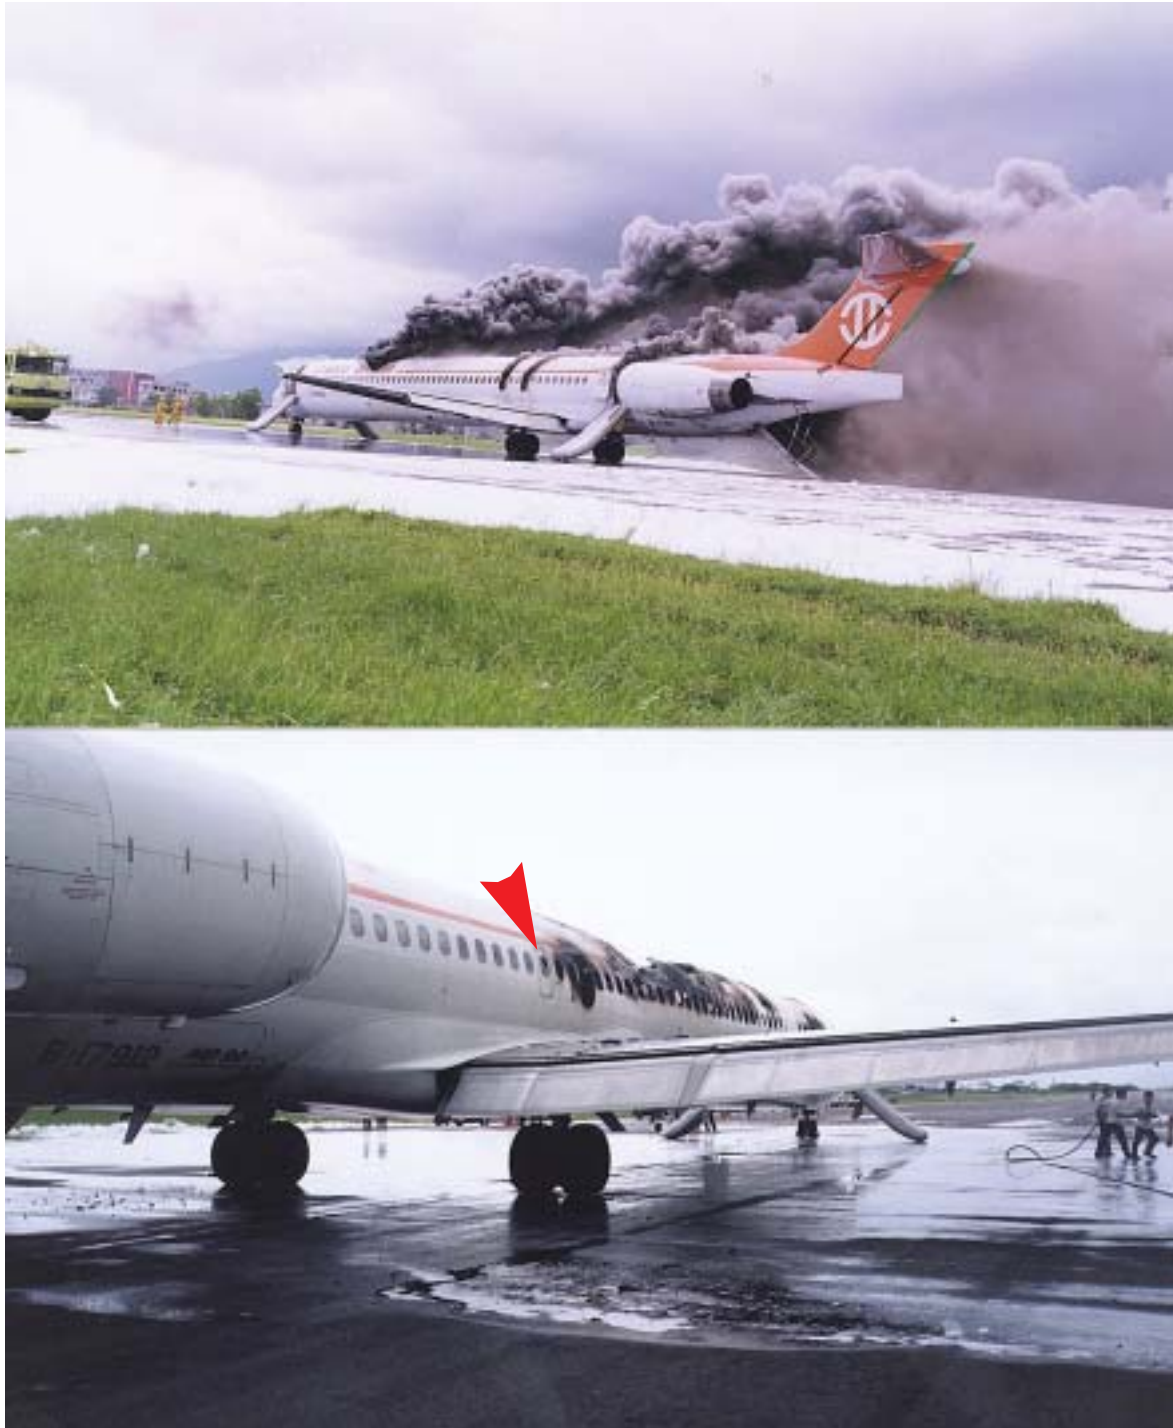
逃生所使用的三個出口L1,R1,L4未受到煙燻及火燒之損害，左右翼上方的三個逃生口（Overwing Hatch）L2, L3, R2已打開，其中僅一艙板（Hatch）留在航機座椅上，另二個並未發現。位於右翼上之R3逃

生口未打開（圖1.12-14）

圖1.12-14 左、右緊急出口（R3未開）

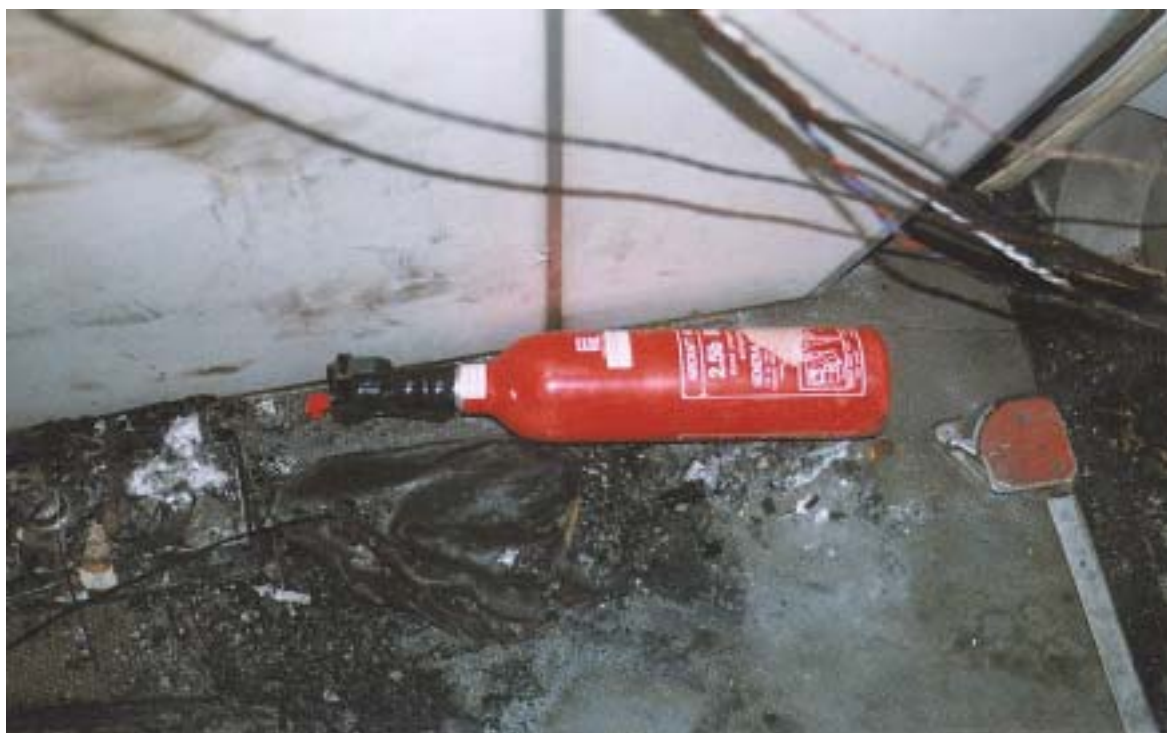
依據裝備標籤顯示所有緊急裝備均在有效期限內。位於副駕駛後方之滅火器已使用，掉落在L1門旁（圖1.12-15）。位於37排後方緊急裝備箱（Dog House）之滅火器未使用，留在L4逃生區域前之走道上。所有其他緊急裝備箱內之緊急裝備均位於原位未被使用。擴音器掉落於原位置下方已融化。地板上之逃生指示燈已無法辨識。

圖1.12-15 使用過之滅火器

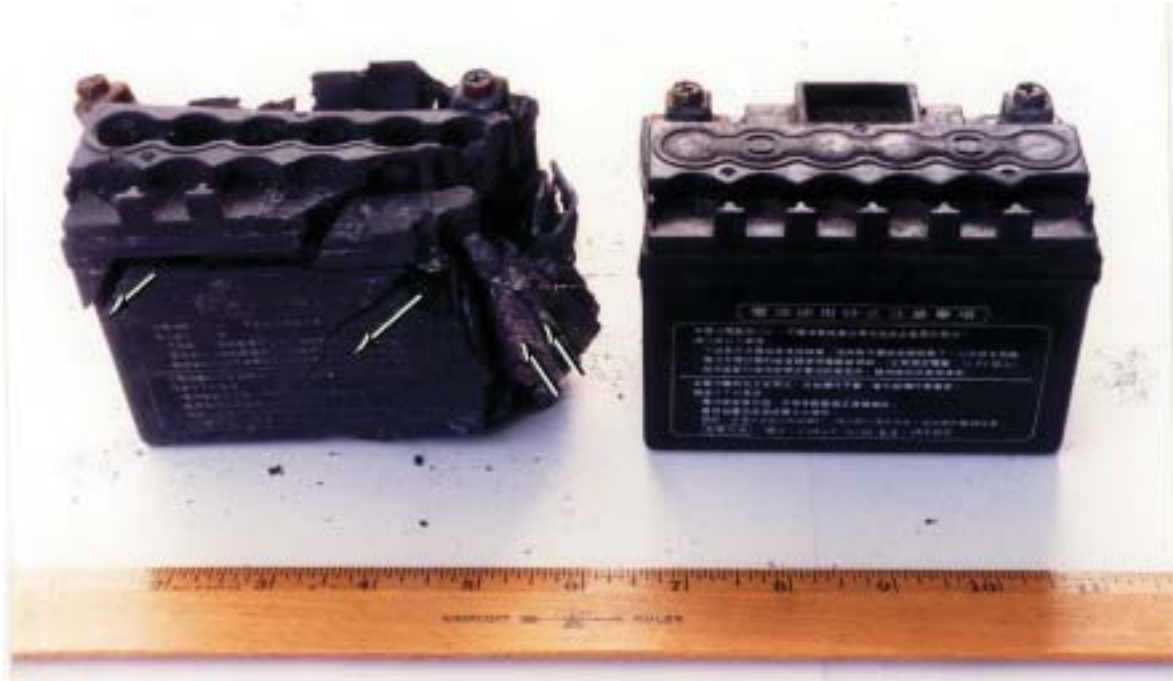
1. 證物總號584為在客艙內座位5C下方地板上發現之蓄電池。其外觀顯示有燃燒痕跡且外殼破損。經辨認其商標為統力牌（GS）12伏特機車電池，非航機裝備，如圖1.14-1所示。左為座位5C下方發現之電池，該電池之正負極殘存極短之金屬導線；右為市購同型號完好電池。
2. 掉落於跑道上第三區，總號219之證物為單蕊金屬導線，其外觀類似電池正負極上的導線（圖1.14-2）。
3. 跑道上發現之總號210及客艙內座位7C下方地板上發現之總號585證物均為藍色漂白水半瓶上半部殘留，瓶頸內部有軟質半透明填塞物，內壁化驗出汽油成分（圖1.14-3與1.14-4）。

圖1.14-1 左為座位5C下方發現之電池，右為同型號完好電池。

上之單蕊金屬導線（查其材質並非航空器使用之導線）。該電池及金屬導線由中山科學研究院航研所進行電極接點的顯微檢驗及進一步對比分析。檢驗後顯示該破損之電瓶曾受外力撞擊，且電極附近的殘留電線與散落的金屬線為同一條導線。相關之鑑定、分析報告如附件二。

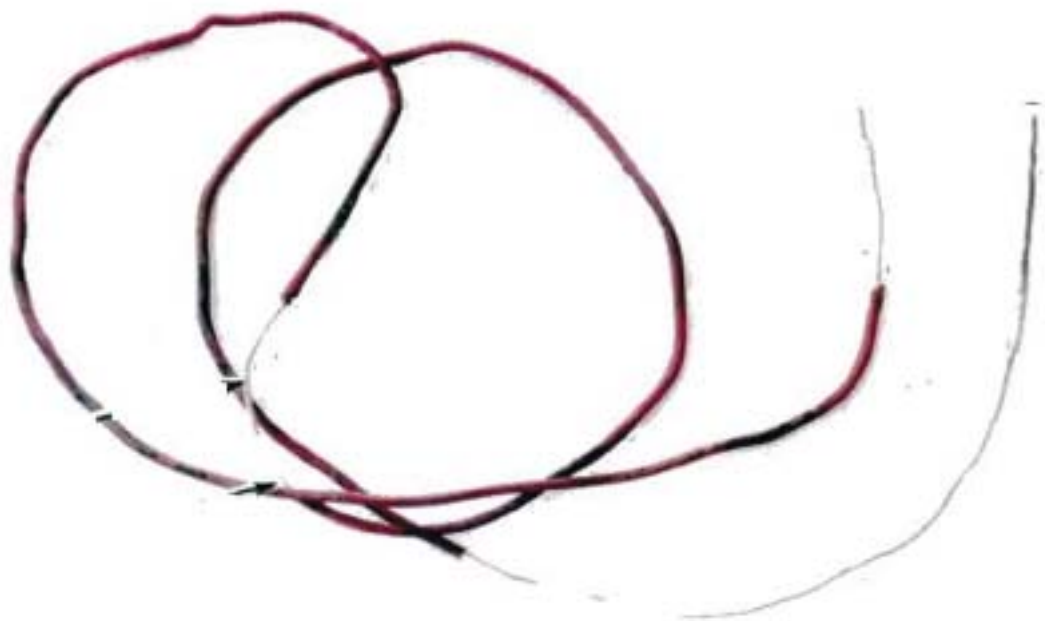
圖1.14-2 證物總號219單蕊金屬導線

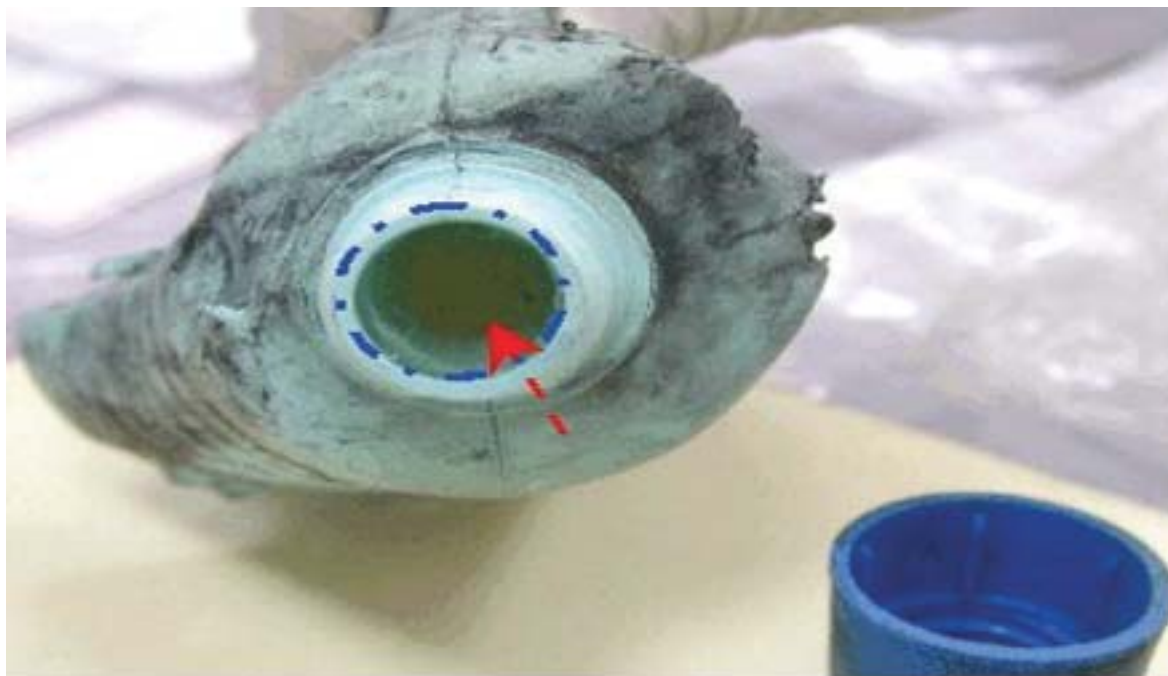
圖1.14-3 證物總號210由瓶口往瓶底看，瓶頸有半透明填塞物。

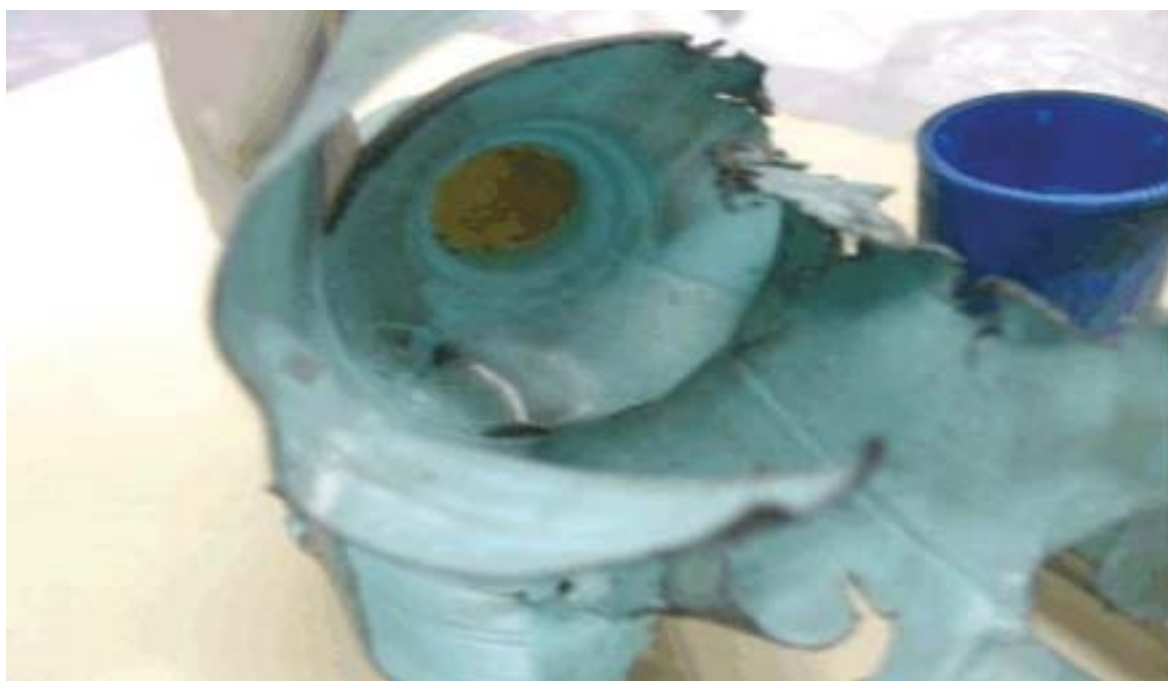
圖1.14-4 證物總號585從破裂之開口往瓶口看，瓶頸內部有半透明填塞物。

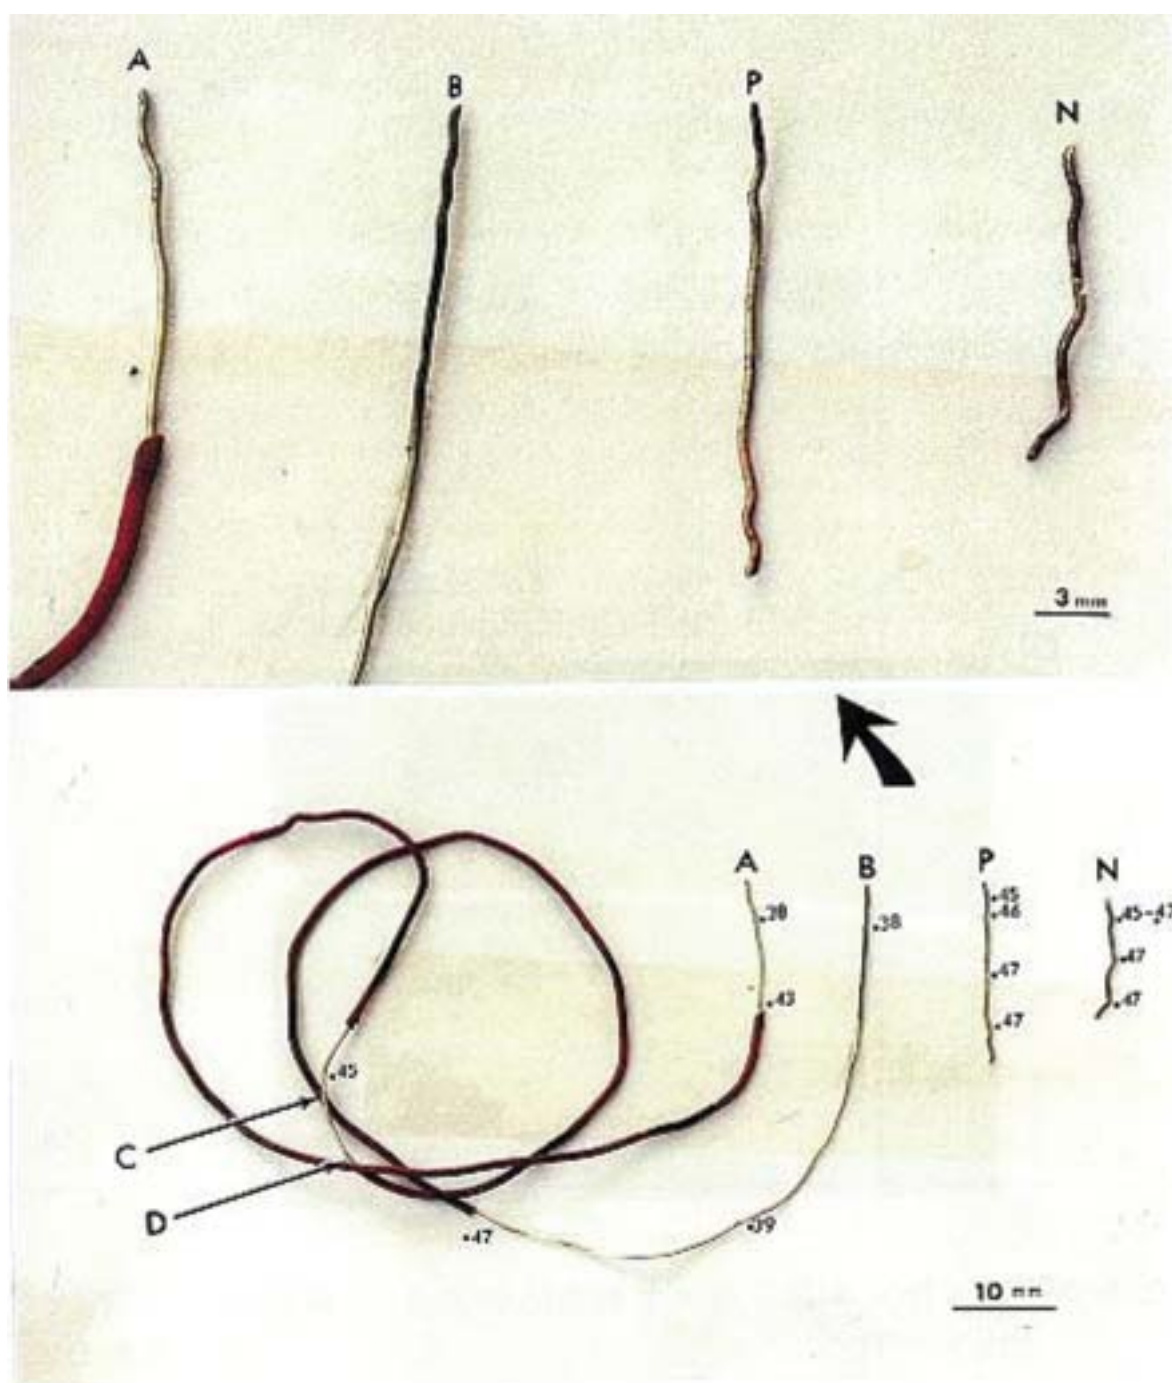
以微卡尺測量三截電線的線徑，結果如圖一電線旁的數值，單位為mm。#1電線線徑為0.38 mm至0.47 mm，正極電線線徑為0.45 mm至0.47 mm，負極電線線徑為0.45 mm至0.47 mm；由於微卡尺無法測量到斷裂面之最小線徑，故最小線徑應以SEM觀察到之斷裂面為準。又由於負極電線被壓擠變形，部份電線截面呈橢圓，故其部份線徑列出線徑範圍。#1電線的兩端皆有頸縮現象，推測受拉伸過負荷破壞，分別標示為A端與B端。正極電線與負極電線各有一端頸縮，為拉伸過負荷破壞（詳見#09906-2材料試驗報告；10,13,1999.），分別標示為P端與N端。正極電線與負極電線各有一端無頸縮，受剪切過負荷破壞。三截電線的最粗線徑皆為0.47 mm，研判這是三截電線原來的線徑，線徑規格介於AWG #24（Conductor diameter: 0.511 mm）與AWG #25（Conductor diameter: 0.455 mm）之間。在#1電線無包覆中段（圖一標示C、D段）的線徑為0.45 mm，小於原來線徑，研判#1電線在這段附近受到負荷，致使電線線徑變小。

圖一、三截電線的外觀與相關位置的線徑。自左至右，依序為採集自機場跑道之電線（#1電線）、電池正極電線和電池負極電線。#1電線的塑膠包覆大多呈紅色，部份焦黑，A、B、P及N標示三截電線的拉斷端，露出的金屬線大多呈銀白色，部分呈紅銅色，B、P端變黑褐色。線徑單位為mm。

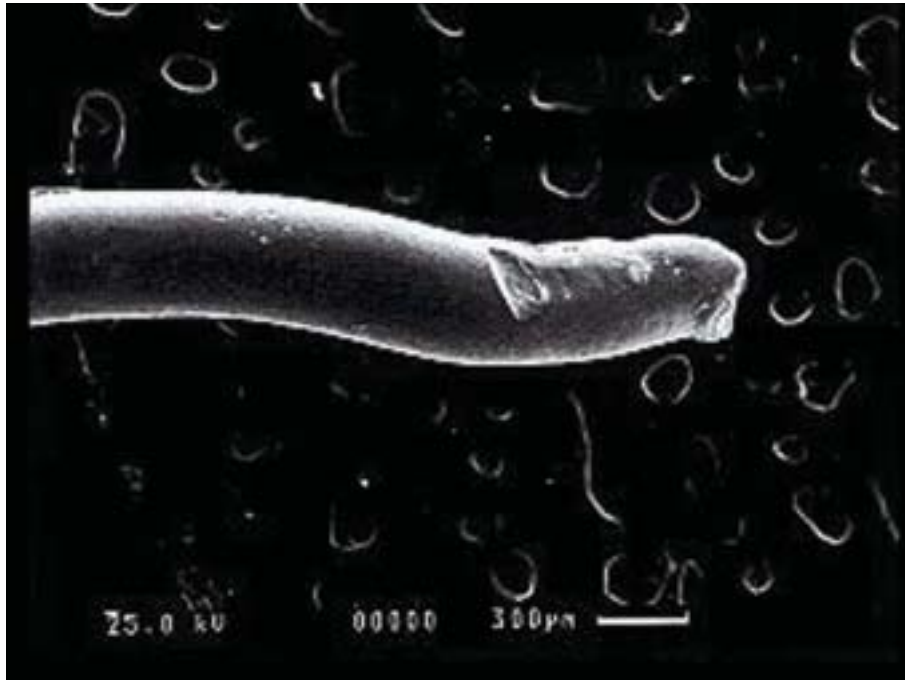
以SEM觀察三截電線A、B、P及N端的側面。#1電線的A端頸縮明顯，表面局部有刮痕，如圖五所示。#1電線的B端也是頸縮明顯，表面有變色和刮痕，如圖六所示。正極電線側面金相如圖七所示，其P端有頸縮，在距離斷裂端1.7 mm內的表面（目視呈黑褐色）呈現鍍層破裂，底材凹窪不平，在距離斷裂端1.7 mm-2.2 mm的表面，也呈現部份鍍層剝離。負極電線的N端頸縮明顯，有壓擠痕跡，如圖八所示。比較三截電線A、B、P及N端的側面形態，可知正極電線的P拉斷端與#1電線的A、B拉斷端和負極電線的N拉斷端，有極大的差異。

圖五、#1電線A端側面的SEM相片。線端頸縮明顯，表面有刮痕。

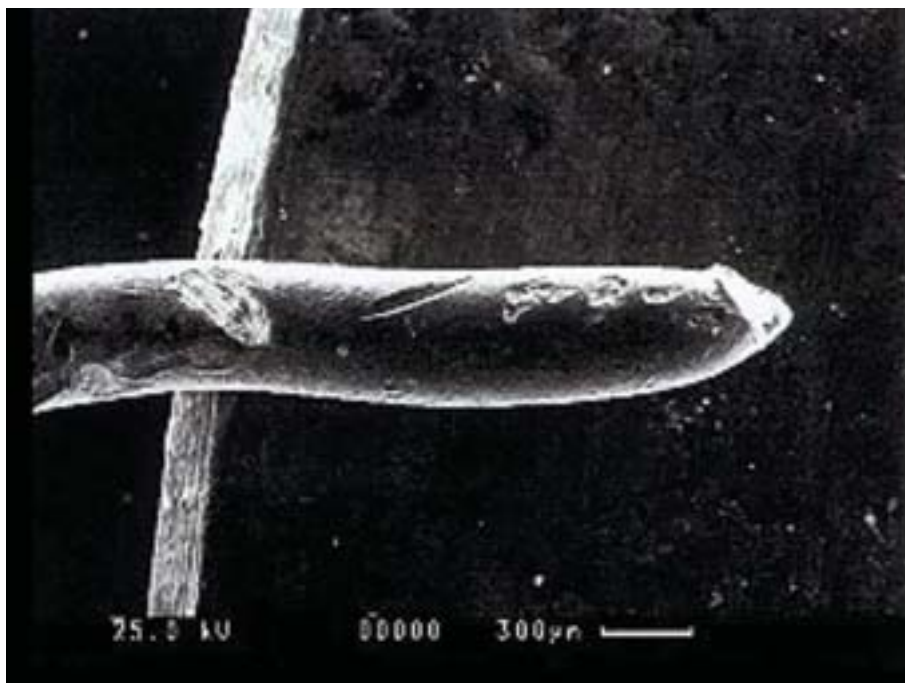
圖六、#1電線B端側面的SEM相片。線端頸縮明顯，表面有變色和刮痕。

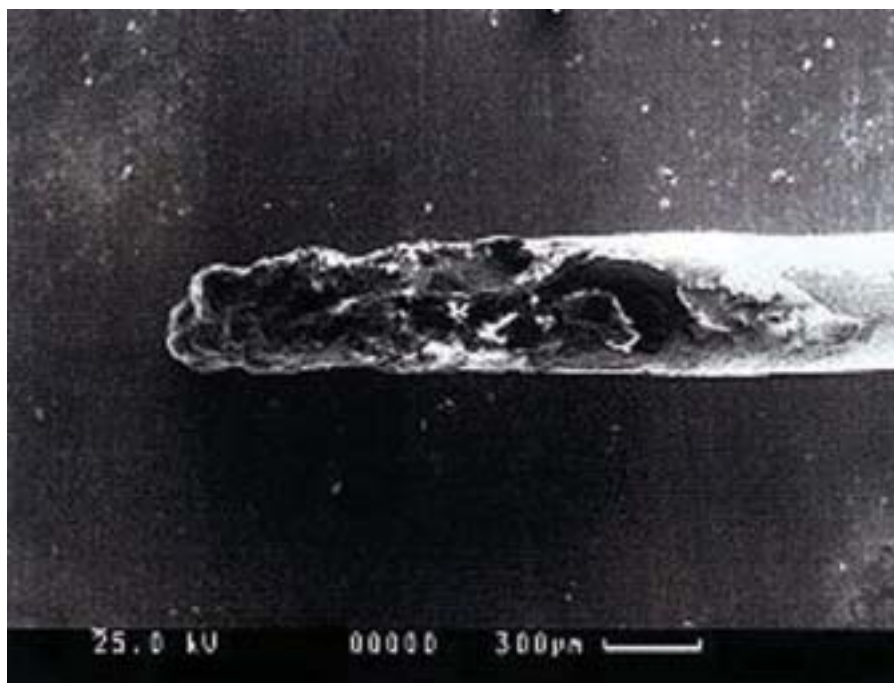
圖七、正極電線P端側面的SEM相片。有頸縮，斷裂端表面變黑褐色、鍍層破裂及底材凹窪不平。

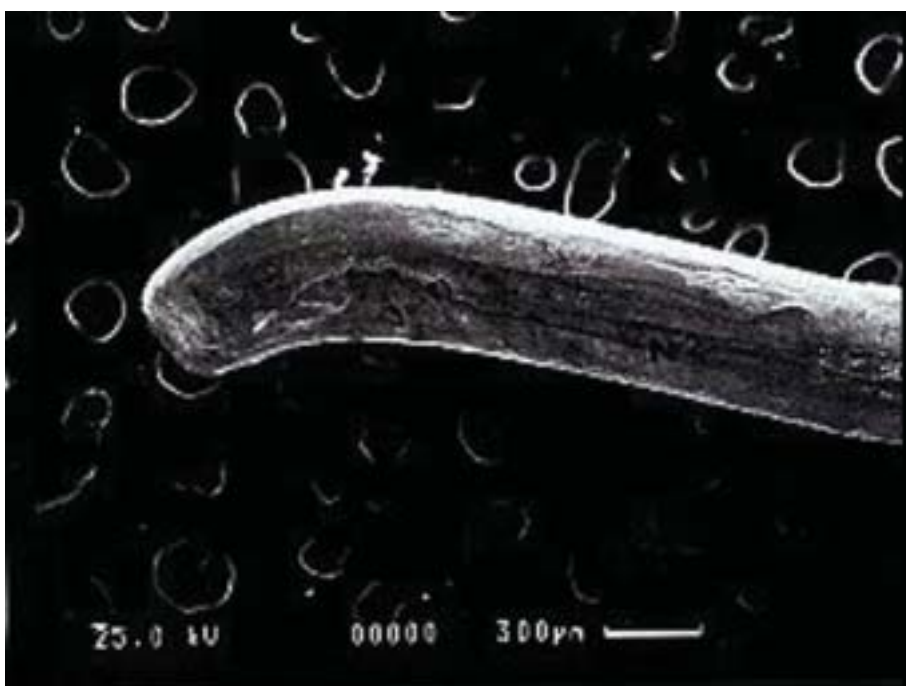
圖八、負極電線N端側面的SEM相片，斷裂面有頸縮和壓擠痕跡。

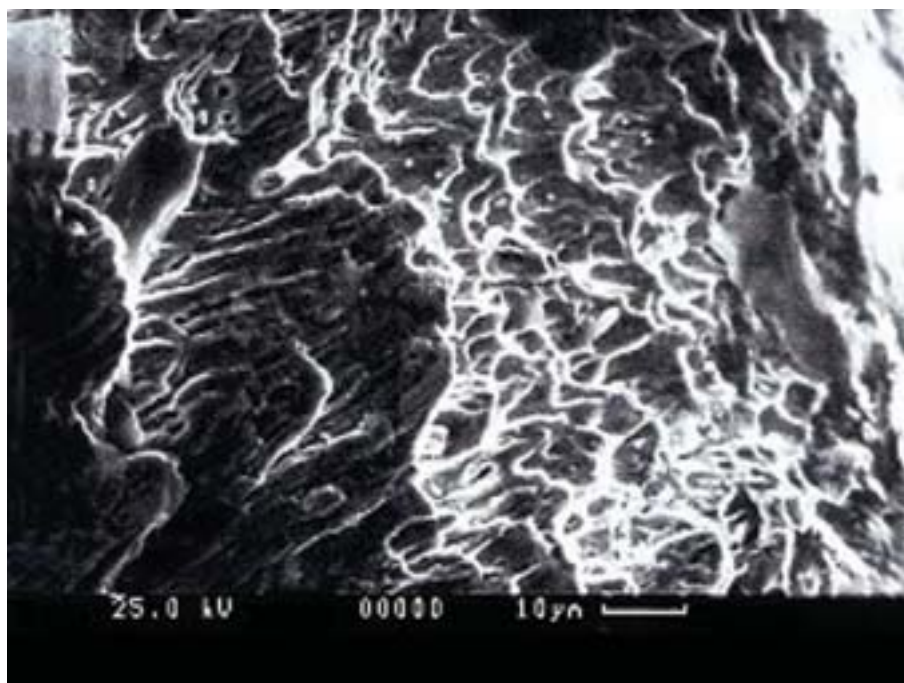
續以SEM觀察三截電線A、B、P及N端的斷裂面，並以EDS分析電線斷裂面和表面的成份元素。圖九SEM相片顯示#1電線A端的斷裂面為半月形，長約300  $\mu\text{m}$  (0.3 mm)、寬約200  $\mu\text{m}$  (0.2 mm)，斷裂面左側受壓擠變形（此部位位顯示於圖六側面），表面呈螺旋狀。放大觀察圖九A1處的斷裂面，SEM相片顯示斷裂面乾淨、佈滿銳利的凹窩（dimple），凹窩徑寬約5 - 10  $\mu\text{m}$ ，如圖

圖十、圖九A1處斷裂面SEM相片。斷裂面乾淨、佈滿銳利的凹窩，為拉伸過負荷破壞表徵。

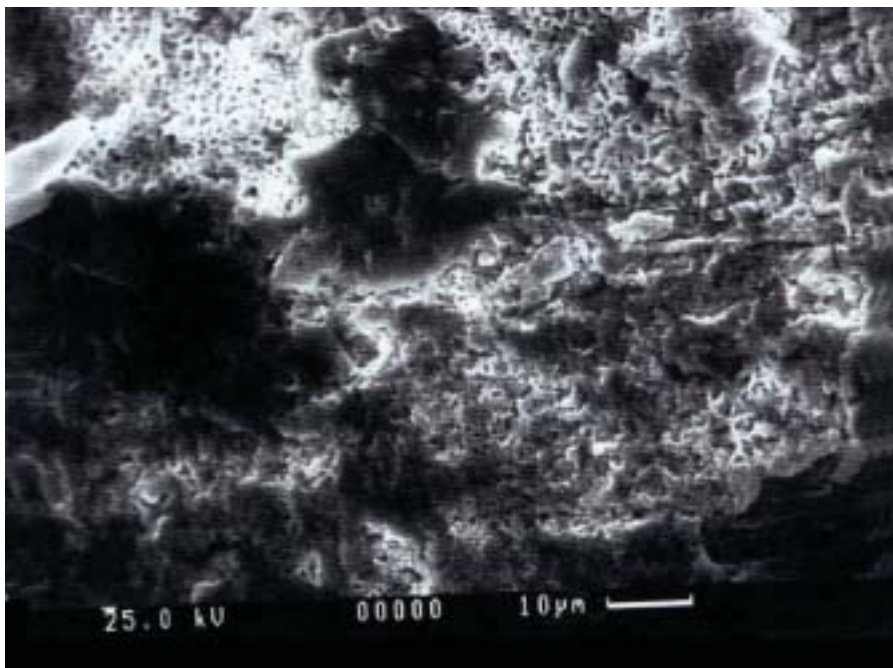
#1電線B端的斷裂面SEM相片如圖十二所示，其斷裂面為圓形，直徑約200  $\mu\text{m}$  (0.2 mm)，頸縮極為明顯。放大觀察圖十二B1處的斷裂面如圖十三所示，SEM相片顯示斷裂面有沉積物覆蓋，似有微細凹窩（徑寬約1-3  $\mu\text{m}$ ）可見。以EDS半定量分析B1斷裂面成份，結果顯示成份主要元素有銅，和少量的氧、碳、鋁、氯、微量的矽、硫、鉀與鈣，如圖十四所示，其中銅為#1電線底材的元素，鋁、氯、鉀、硫、碳、氧與鈣，推測來自環境生成物，由於電線B端目視明顯有變色，其上的沉積物種類甚多（A端僅有碳及氧），故研判#1電線B端在拉伸過負荷破壞瞬間，斷裂面曾受到火燄噴燒及污染物的沉積，其污染物極可能含漂白劑（因有氯、鉀元素）。

圖十三、圖十二B1處破斷面的SEM相片。斷裂面有沉積物，有微細凹窩，徑寬約 $1-3\mu\text{m}$ 。

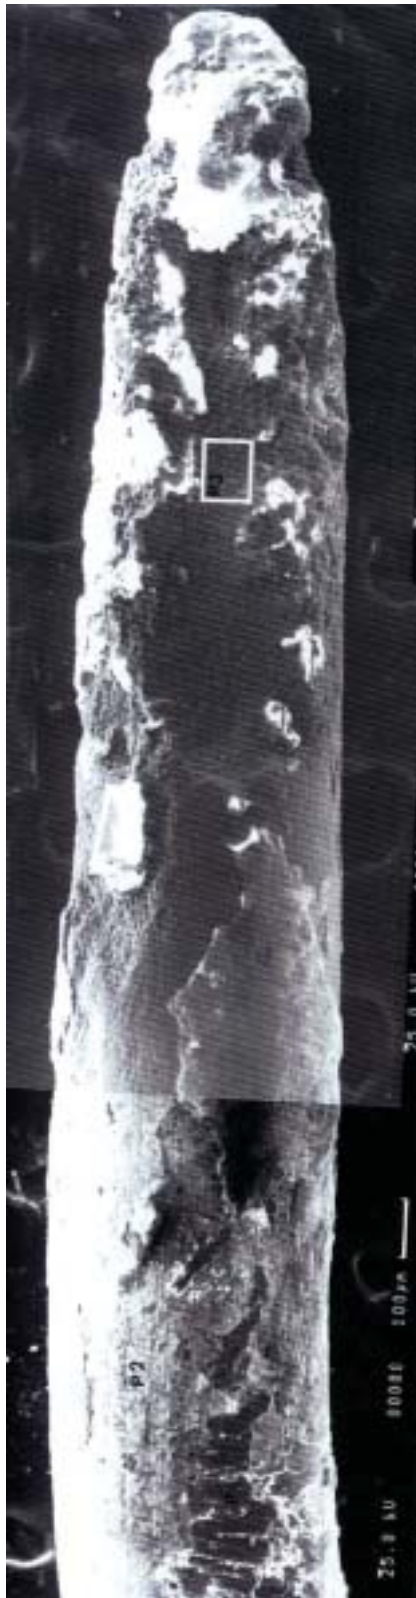
SEM相片顯示正極電線P端有頸縮現象，在距離斷裂端1.7 mm內的表面，呈黑褐色，鍍層破裂，部份鍍層疑似熔化，底材凹窩不平，推測局部受過熱熔化，並且受環境污染物的浸蝕與沉積，在距離斷裂端1.7 mm-2.2 mm的表面，部份鍍層剝離，如圖十五所示。通常金屬線材產生頸縮，表示金屬線材受到軸向拉伸負荷變形，其次，正極電線P端的斷裂面位於斷裂端的四周和線材側面，並且斷裂面上鍍層破裂、凹窪、變色及污染物沉積，這表示斷裂面曾受到過熱熔化和腐蝕的破壞。由於正極電線P端過熱熔化的範圍，僅發生在斷裂端附近，並且正極電線P端附近的電池塑膠外殼（聚丙烯, Polypropylene, PP）的熔點經熱分析結果為165.7°C（如圖十六所示），電池鉛極板（熔點約為323°C）並未發生熔化現象，因此，研判正極電線P端的過熱熔化，不是發生在機艙爆炸引火燃燒後，因為正極電線若是在機艙爆炸引火燃燒後才過熱熔化，則附近的電池塑膠外殼與電池鉛極板，將一併熔化燒毀。既然正極電線P端的過熱熔化是發生在機艙爆炸前，並且過熱熔化僅發生在斷裂端附近，因此，推測正極電線P端的過

比對三截電線之四個拉斷端的斷裂面，電線A拉斷端和負極電線N拉斷端，同樣有壓擠痕跡，但是由斷裂面的形狀，似乎沒有明顯相似連接的證據（一為凹陷半月形，一為凸出三角形）。若以延性（ductile）斷裂時頸縮處以杯及錐（cup and cone）兩形態斷裂而論之，電線A拉斷端和負極電線N拉斷端可能為同一斷點，然N斷裂表面因較嚴重之鉛與燃燒污染（因含氧、碳）而無法由微觀斷裂組織得到更清晰的證據。另外#1電線B拉斷端和正極電線P拉斷端，同樣有變色積碳情形，但是斷裂側面與表面形態與組織卻有明顯的差異。電線拉斷端P的斷裂面，除了沉積大量的氧化物與碳化物外，尚有局部高溫熔化、燒毀、變色的現象，研判是電線短路瞬間產生局部電弧所致。

圖十五、正極電線P端斷裂面的SEM相片。有頸縮，在距離斷裂端1.7 mm內的表面，呈黑褐色，鍍層破裂，底材凹窪不平；在距離斷裂端1.7 mm-2.2 mm的表面，呈銀灰色，部份鍍層剝離。斷裂面局部過熱熔化及沉積環境生成物與污染物。

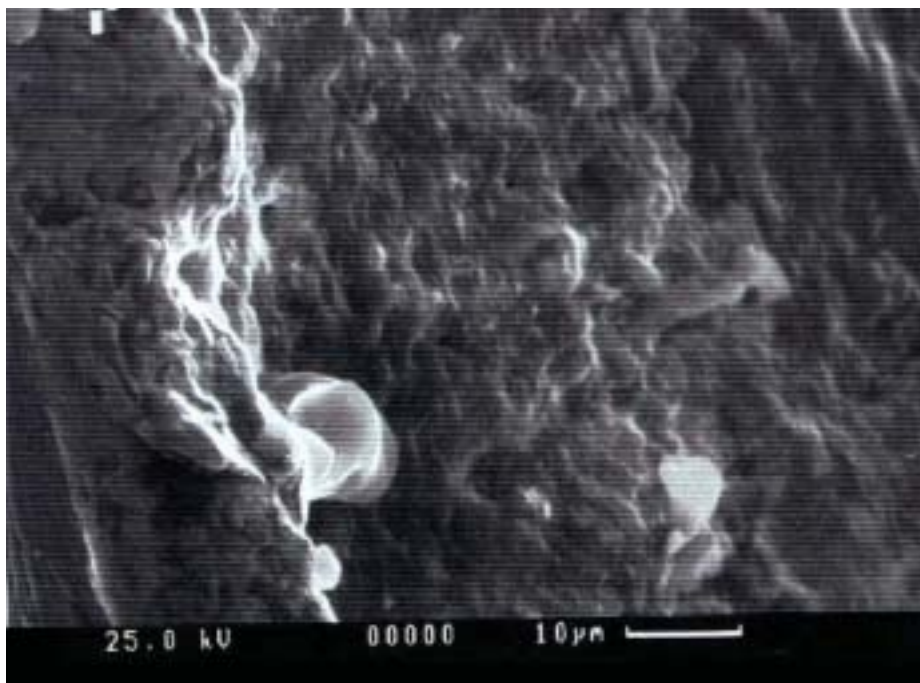
SEM相片顯示負極電線N端的斷裂面被壓擠變形而呈扁三角形，高約 $200\mu\text{m}$ （ $0.2\text{ mm}$ ）、寬約 $100\mu\text{m}$ （ $0.1\text{ mm}$ ），如圖二十所示。放大觀察圖二十N1處的斷裂面，SEM相片顯示斷裂面多為凹窩，徑寬約 $5\text{-}10\mu\text{m}$ ，如圖二十一所示，斷裂面為拉伸過負荷破壞所致。以EDS分析圖二十一表面的成份，結果顯示主要有銅、鉛，以及少量的氧與微量的鎂、鋁、鋇（或矽）、鈣、鐵等元素，如圖二十二所示，研判銅為負極電線底材的元素，鉛為來自鉛極頭，其他鎂、鋁、鋇、鈣、鐵、氧，碳等元素，推測來自環境生成物。再以EDS分析圖八N2處負極電線表面的成份元素，結果顯示主要元素有銅與錫，和極少量的氧、鋁等元素，如圖二十三所示，研判銅為負極電線底材的元素，錫為負極電線鍍層的元素，鋁、氧，推測來自環境生成物。

圖二十一、放大圖二十N1處斷裂面的SEM相片。斷裂面有凹窩，為拉伸過負荷破壞表徵。
