# 國家運輸安全調查委員會

## 1130612 輝豐雜貨船於高雄港外海失火事故

### 事實資料報告

調查報告編號：TTSB-MFR-24-12-001

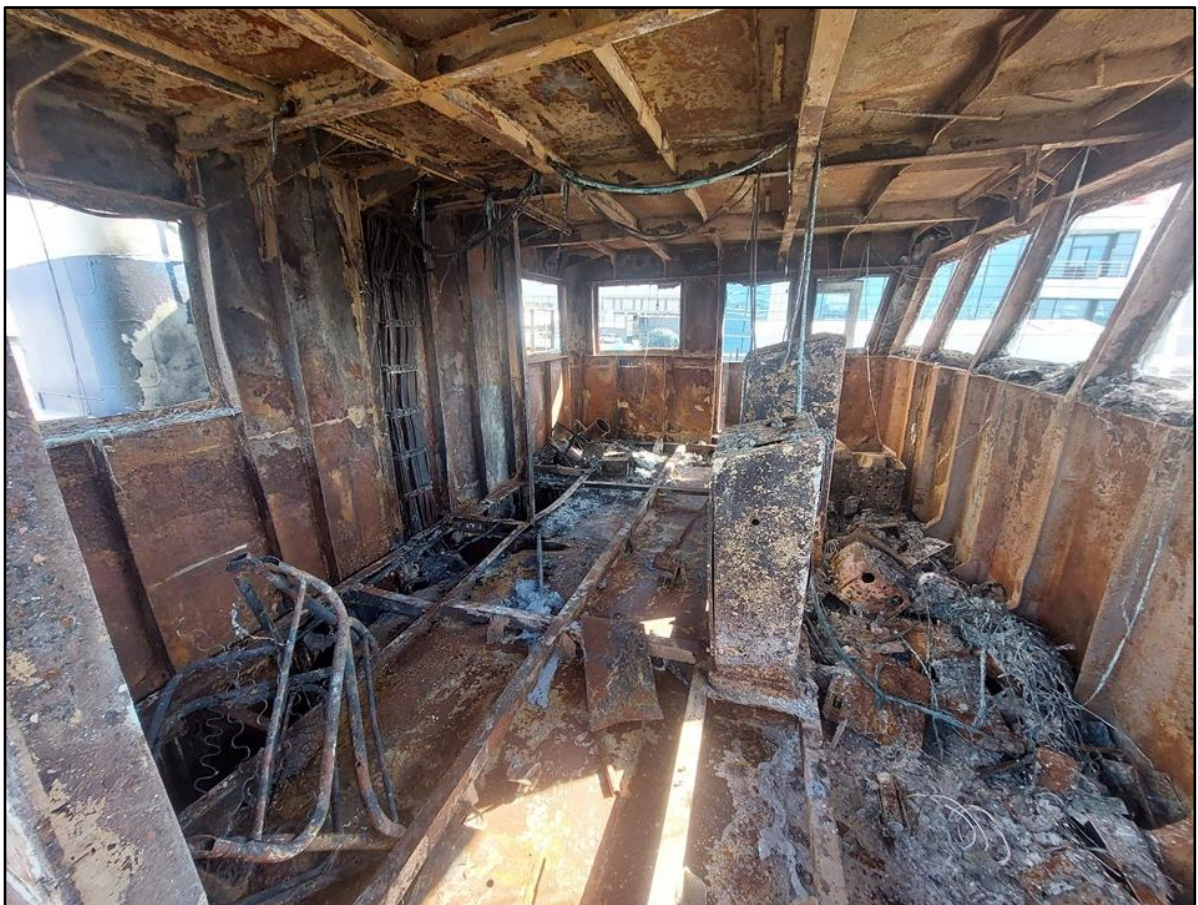
圖 1.4-1 駕駛臺內部

駕駛臺內部，包含控制臺與航海儀器等設備全數燒毀（詳圖 1.4-1），駕駛臺外船殼、機艙通風口及空調室外機均有受燒<sup>4</sup>痕跡，船殼漆面燒毀且出現氧化鏽蝕現象（詳圖 1.4-2）。

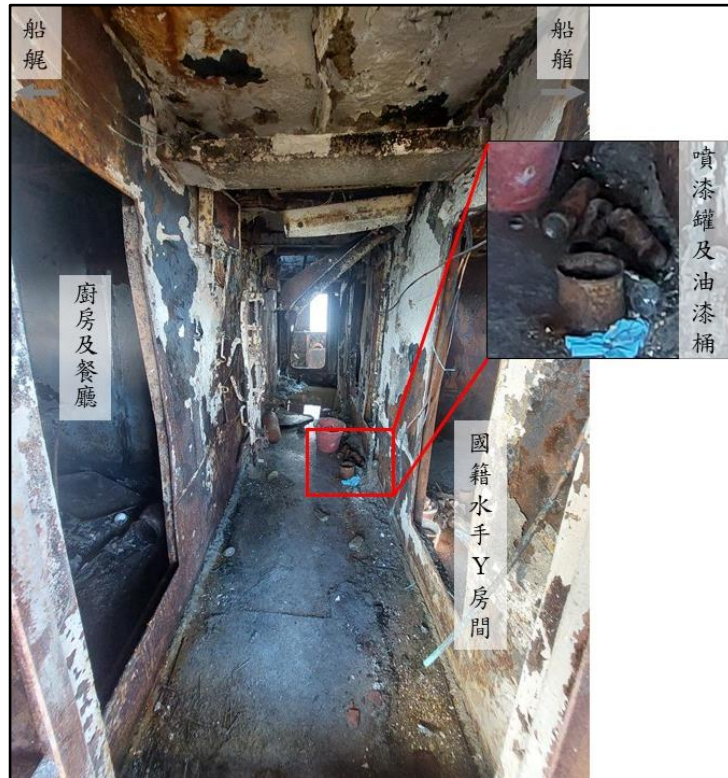
圖 1.4-3 自右舷進出口拍攝之住艙走道

住艙之船員房間、廚房、餐廳、浴廁及通往駕駛臺樓梯均已燒毀，且住艙壁面出現不同程度之凹陷。本會於住艙走道發現噴漆罐及油漆桶，這些物品為開船前廠商送貨後，船員暫時放置於該處。住艙走道損害情況詳圖 1.4-3 及圖 1.4-4。

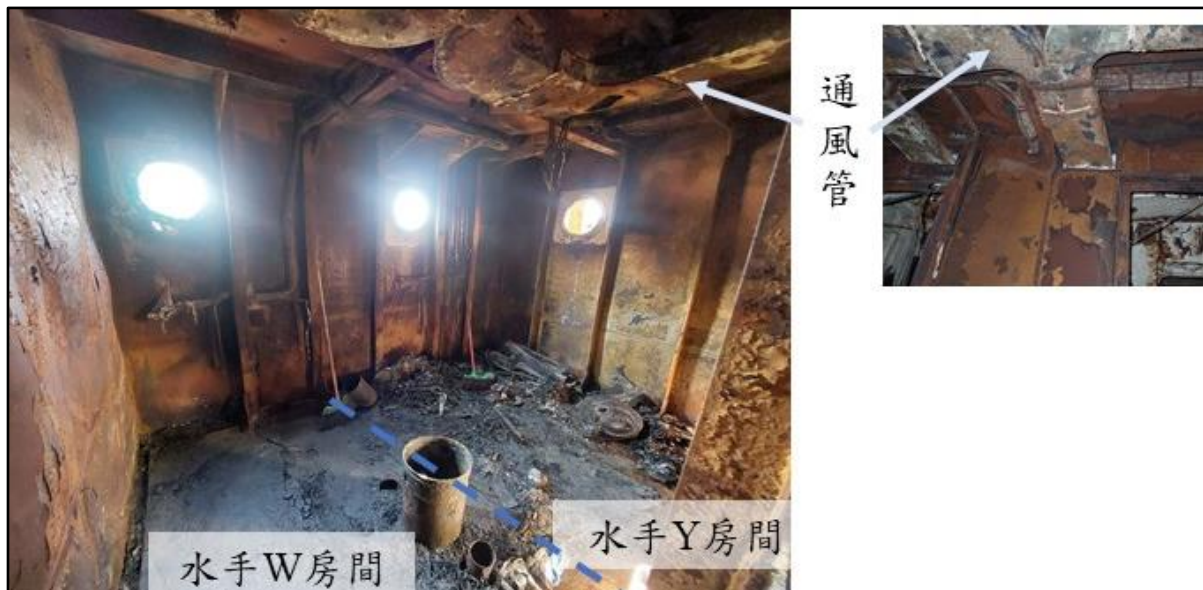
圖 1.4-5 水手 W 及 Y 房間

國籍水手 Y 及 W 之房間艙壁有不同程度的變形（詳圖 1.4-5），房間入口處天花板有不同程度的受燒痕跡（詳圖 1.4-6）。

113 年 9 月 25 日，本會專案調查小組召開火災調查討論會議，並邀請內政部消防署港務消防大隊共同討論輝豐火災調查發現。經討論，輝豐駕駛臺與住艙內部因燃燒時間過久，現場損壞嚴重且無監視攝影，因此無法透過現有影像、現場跡證與人員訪談判斷確切起火點及起火原因。經以排除法研判，可能起火點疑似為國籍水手 W 房間，起火原因則不排除與電氣因素有關。

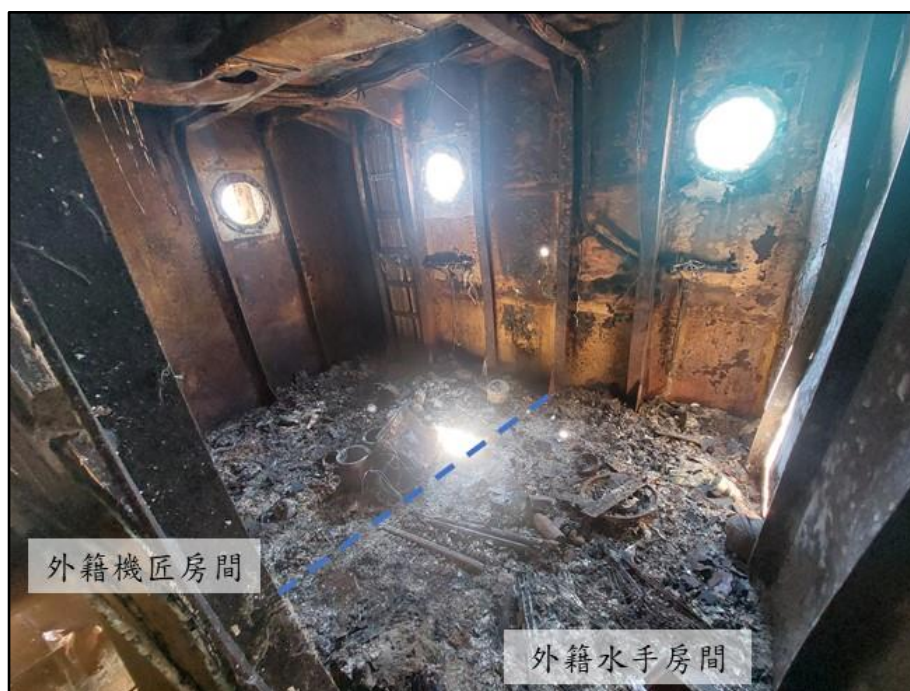
圖 1.4-8 外籍機匠及水手房間

外籍機匠及外籍水手之房間艙壁出現不同程度的變形(詳圖 1.4-8)，該艙間分為左右兩個房間，內部裝潢與水手 Y 房間相同，僅床鋪與室內機方向不同，事故前照片詳圖 1.4-9。

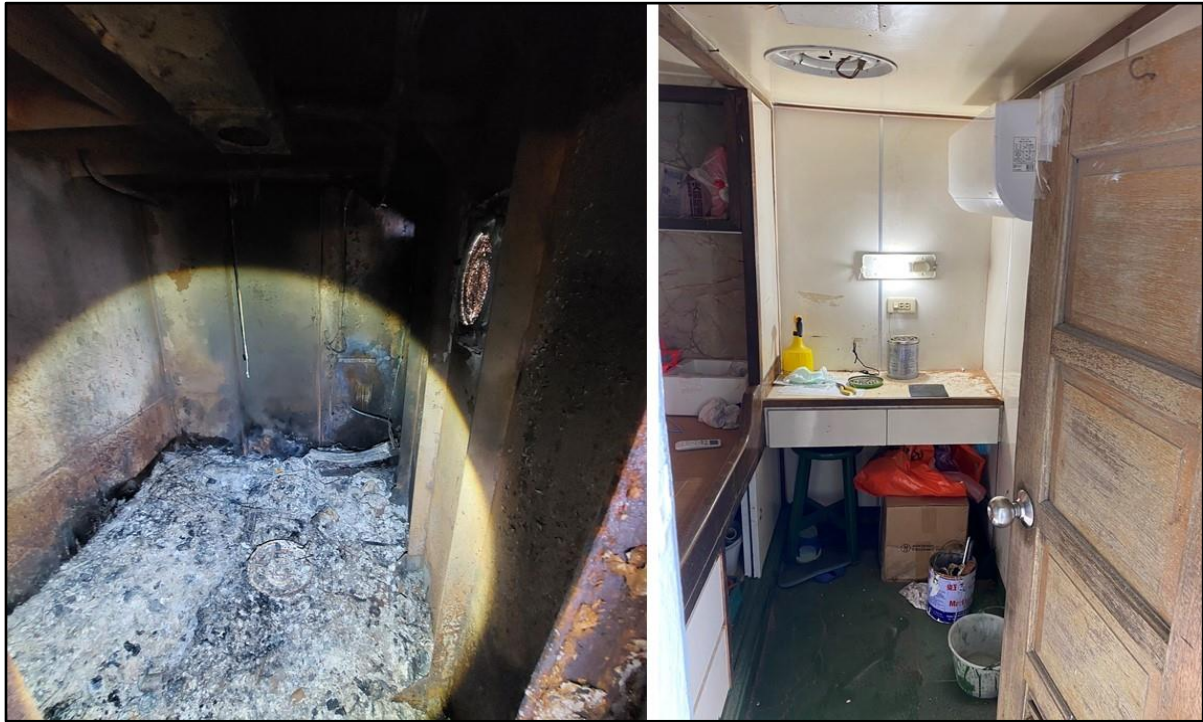
圖 1.4-10 國籍機匠房間及事故前照片

國籍機匠房間相較其他乙級房間，燒損程度較低。雖該房間全數燒毀，但壁面無明顯變形或凹陷。國籍機匠房間燒損照片（詳圖 1.4-10 左）及事故前照片（詳圖 1.4-10 右）。

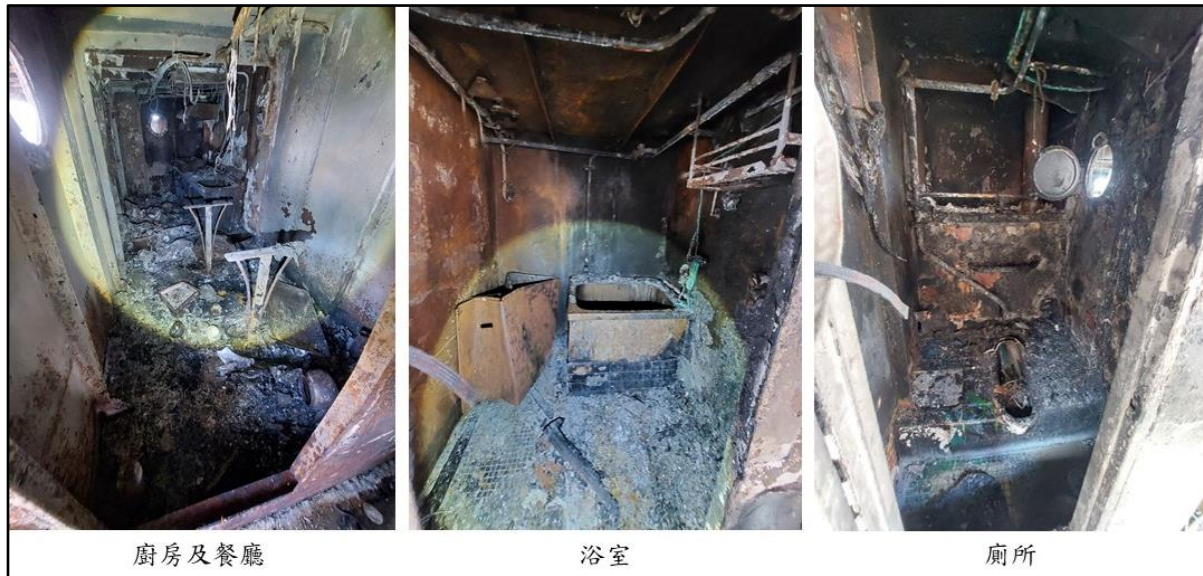
圖 1.4-11 住艙其他區域受損照片

浴室、廁所、廚房及餐廳完全燒毀，壁面無明顯變形或凹陷，受損照片詳圖 1.4-11。

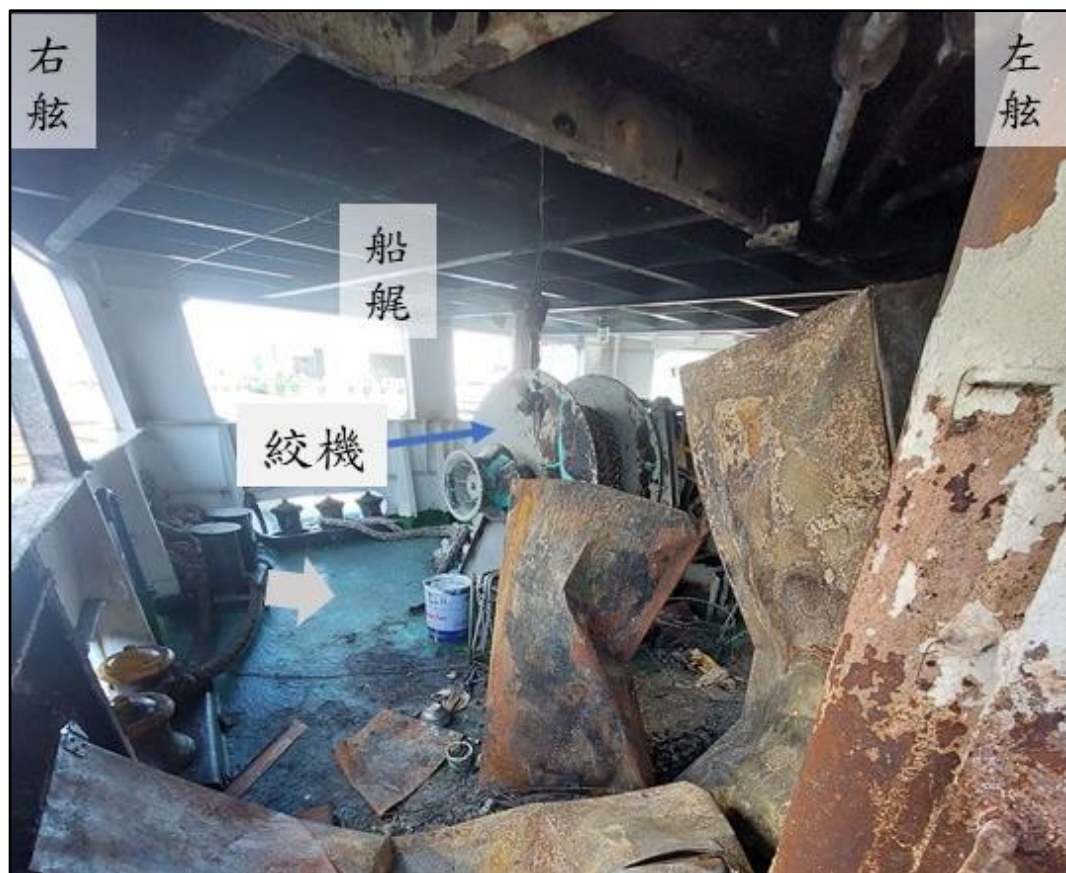
圖 1.4-12 後甲板損害情況

後甲板絞機無燒損，地板漆面亦完整（詳圖 1.4-12 灰色箭頭處）。

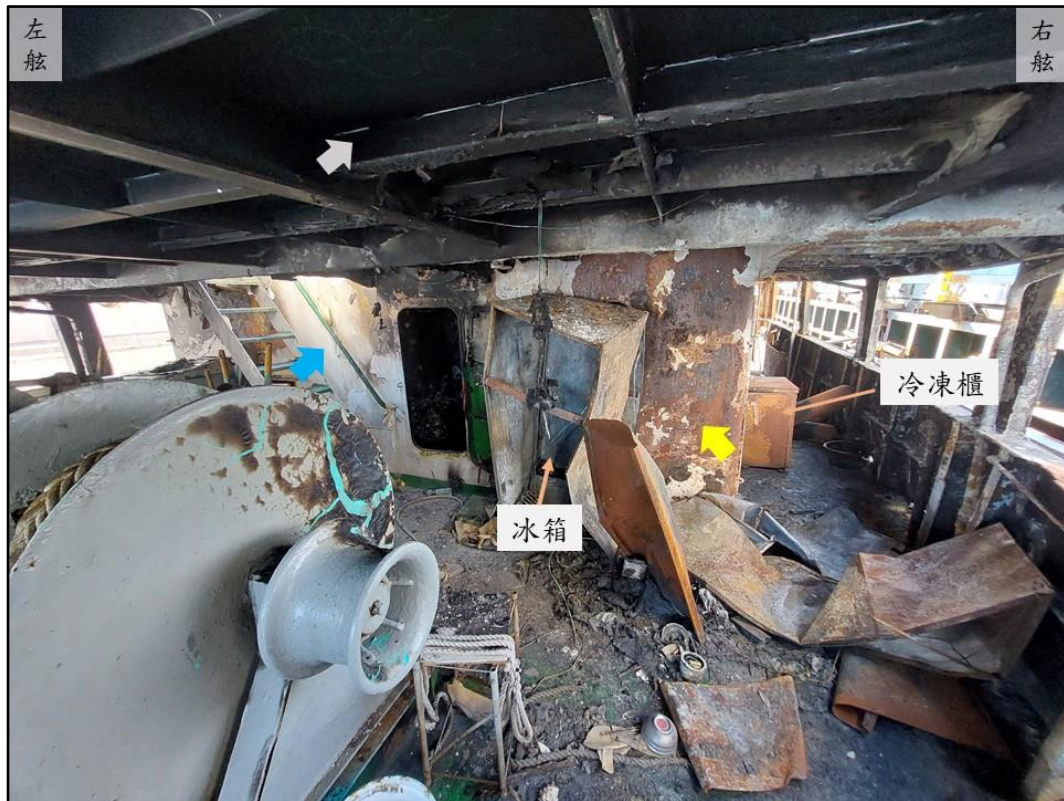
圖 1.4-13 後甲板住艙側損害情況

後甲板天棚天花板有明顯燻黑痕跡（圖 1.4-13 灰色箭頭處），住艙外後方右舷艙壁則有明顯燒痕（圖 1.4-13 黃色箭頭處），而住艙外後方左舷艙壁漆面則保持完整（圖 1.4-14 藍色箭頭處）。

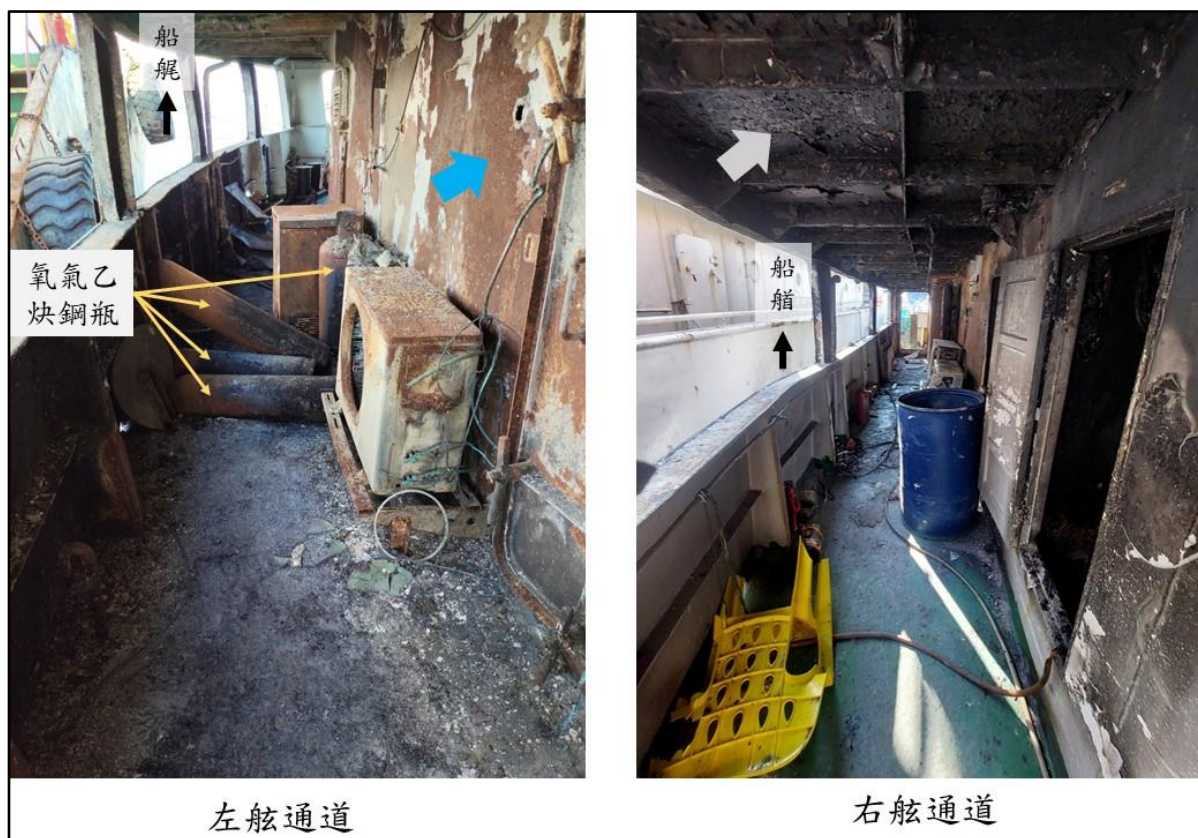
圖 1.4-14 甲板通道

左舷甲板通道艙壁漆面受損，通道之氧氣乙炔鋼瓶、冷氣室外機及地板皆因高溫受損。右舷通道艙壁及天花板呈現碳化狀態，但地板漆面相對左舷通道地板漆面較為完整。甲板通道受損情況詳圖 1.4-14。

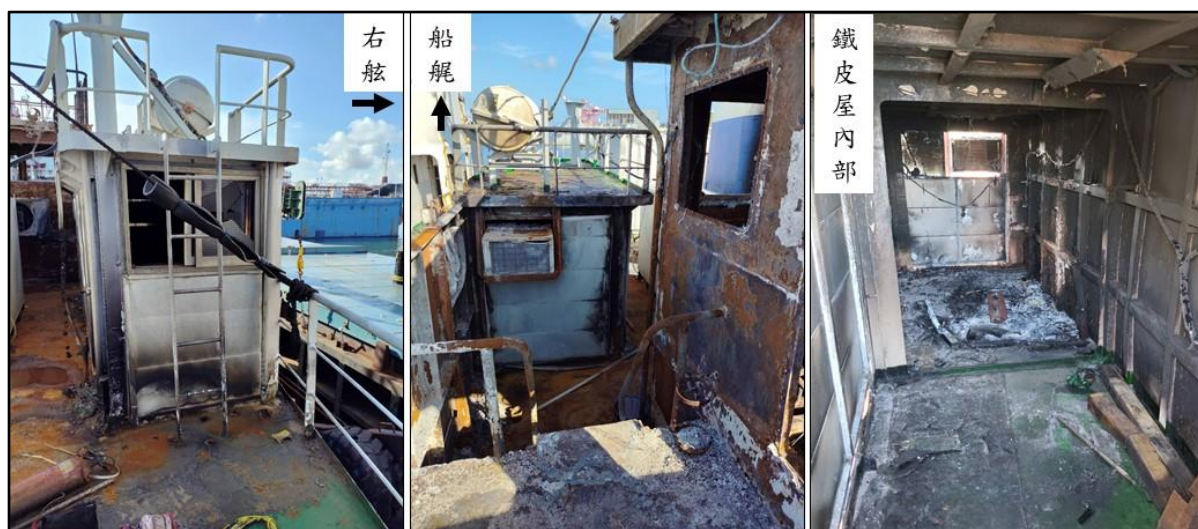
圖 1.4-15 右舷鐵皮屋

救生艇甲板右舷之鐵皮屋外表有少部分受燒痕跡，窗戶玻璃也出現破裂。其內部靠近駕駛臺之地面及牆面有受燒痕跡，而另一側遠離駕駛臺之地面及牆面有受燒損壞。右舷鐵皮屋受損情況詳圖 1.4-15。

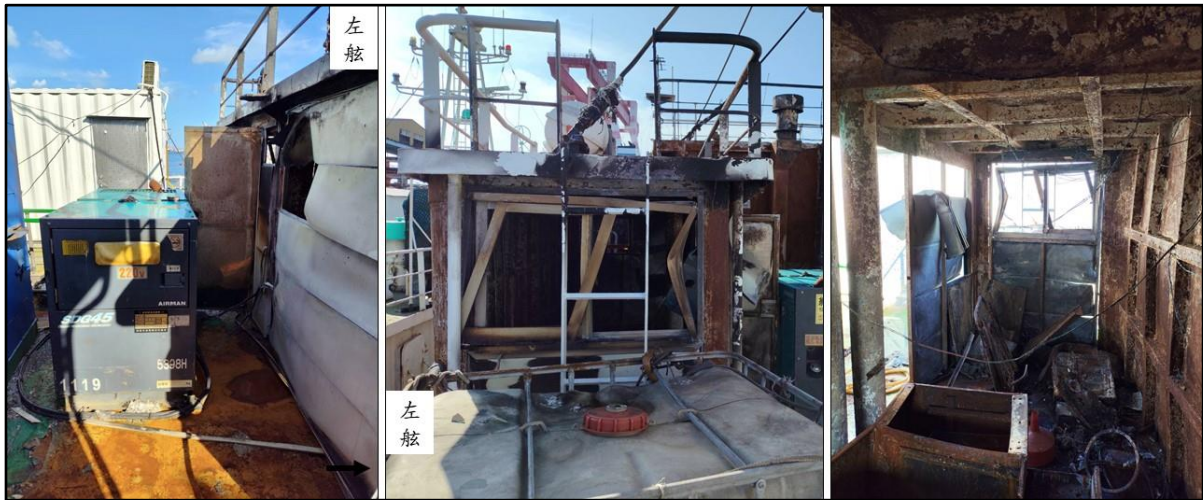
圖 1.4-16 左舷鐵皮屋

左舷鐵皮屋受損情況較右舷鐵皮屋嚴重，其牆面部分損壞且有凹陷情況，屋內物件有高溫受損之情況，左舷鐵皮屋之受損情況詳圖 1.4-16。

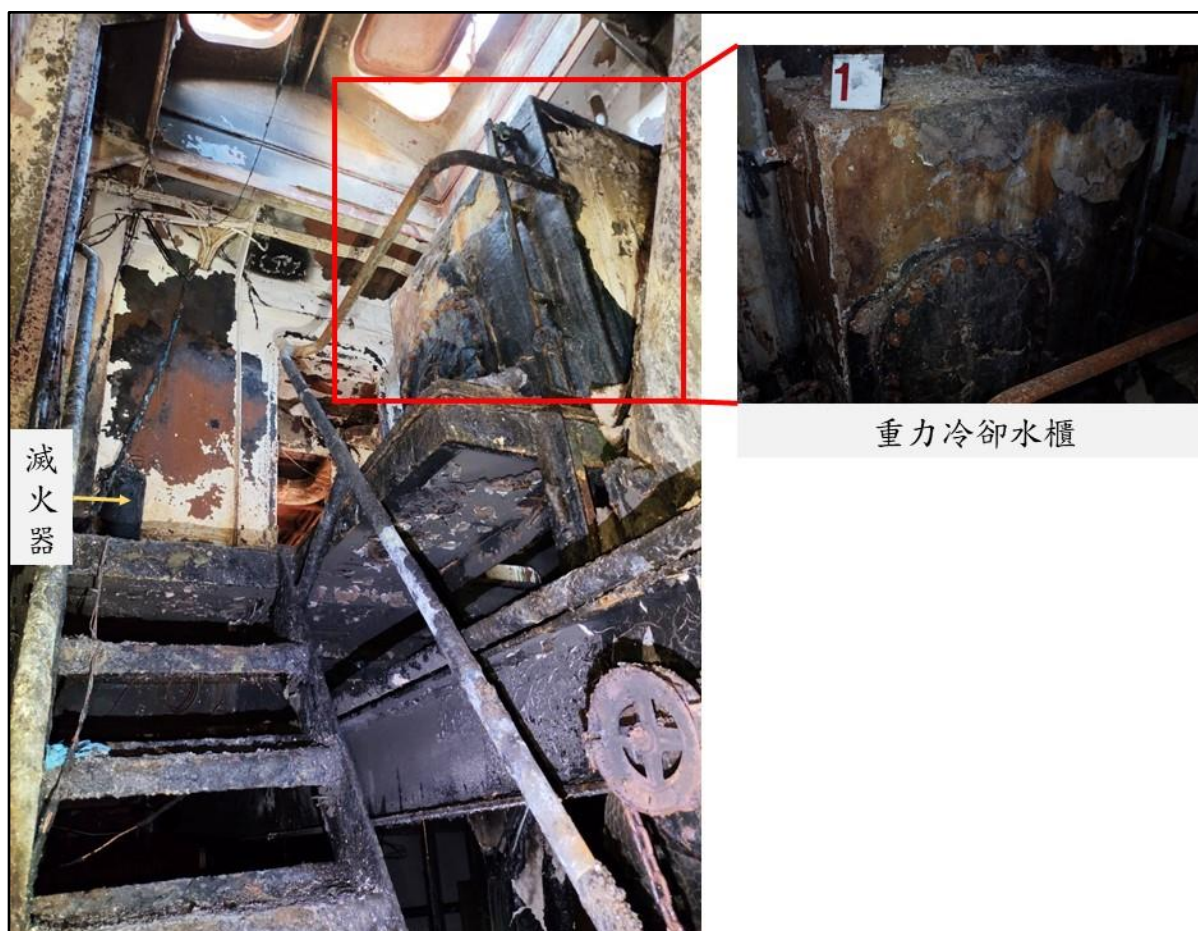
圖 1.4-17 機艙通往住艙空間

於機艙通往住艙門口處，滅火器有受燒燻黑現象，重力冷卻水櫃則出現高溫造成之漆面剝落及燻黑現象，樓梯有上方燒融掉落物之沉積（詳圖 1.4-17）。

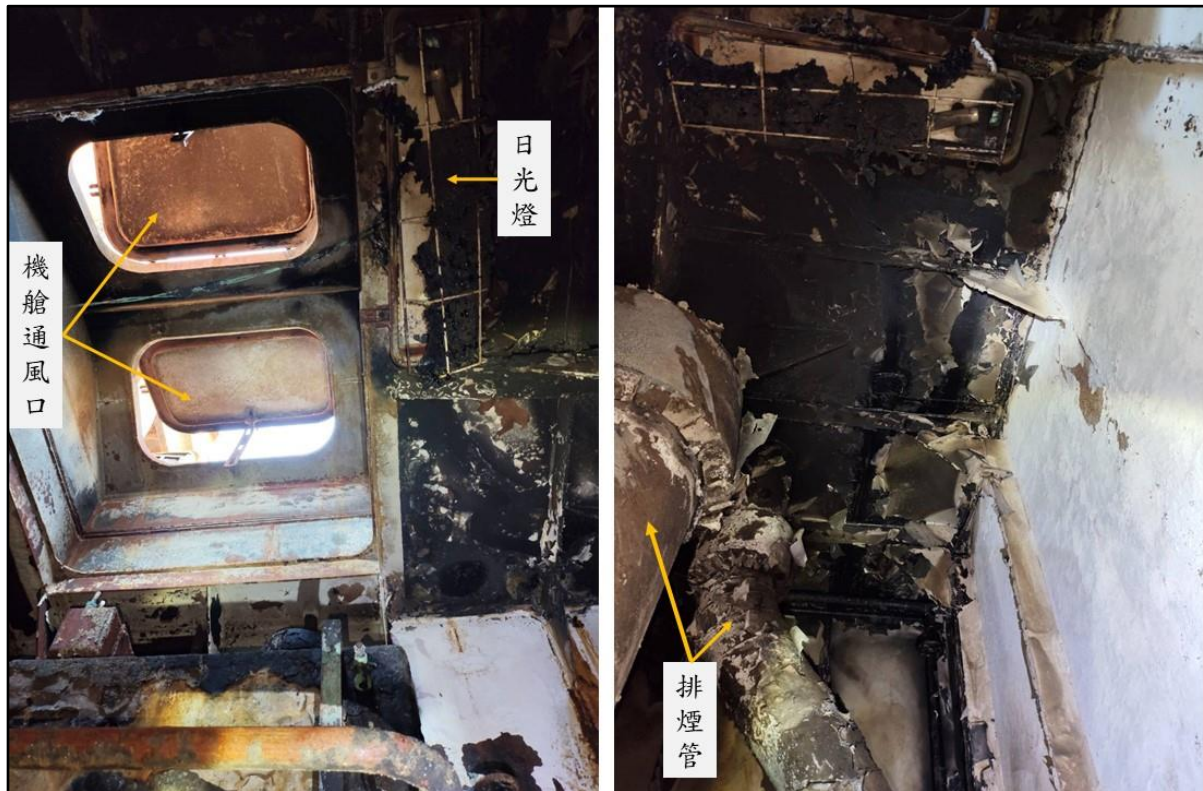
圖 1.4-18 機艙通往住艙空間天花板

機艙通往住艙空間上方為機艙通風口及主、電機排煙管，機艙通風口蓋板受燒變色，日光燈燈管燒損，外罩也出現燒熔情況，排煙管及天花板同樣受燒且油漆剝落（詳圖 1.4-18）。

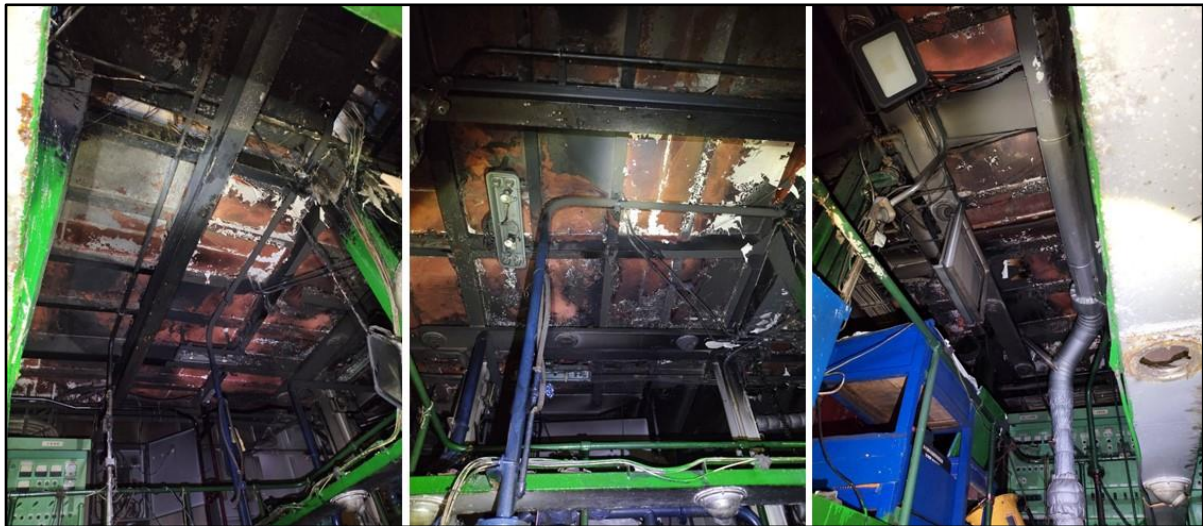
圖 1.4-19 機艙天花板

機艙天花板受燒燻黑且油漆剝落，天花板支架燻黑，機艙天花板受損照片詳圖 1.4-19。

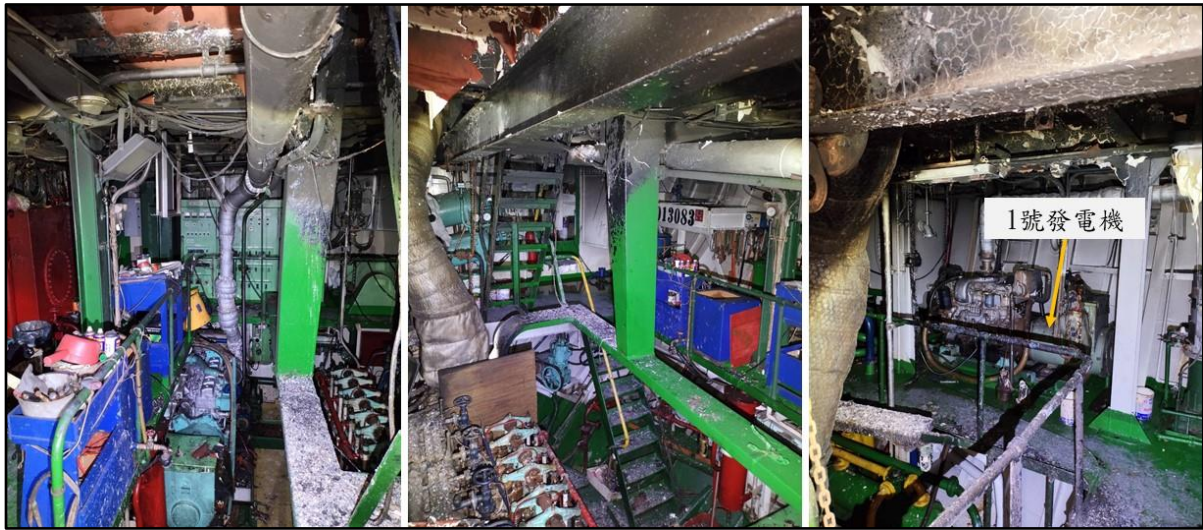
圖 1.4-20 發電機層受損情況

發電機層之 1 號發電機、主配電盤及其他設備無受燒痕跡，僅地面有自天花板掉落之碳化剝離物，發電機層之日光燈罩受熱熔化。發電機層受

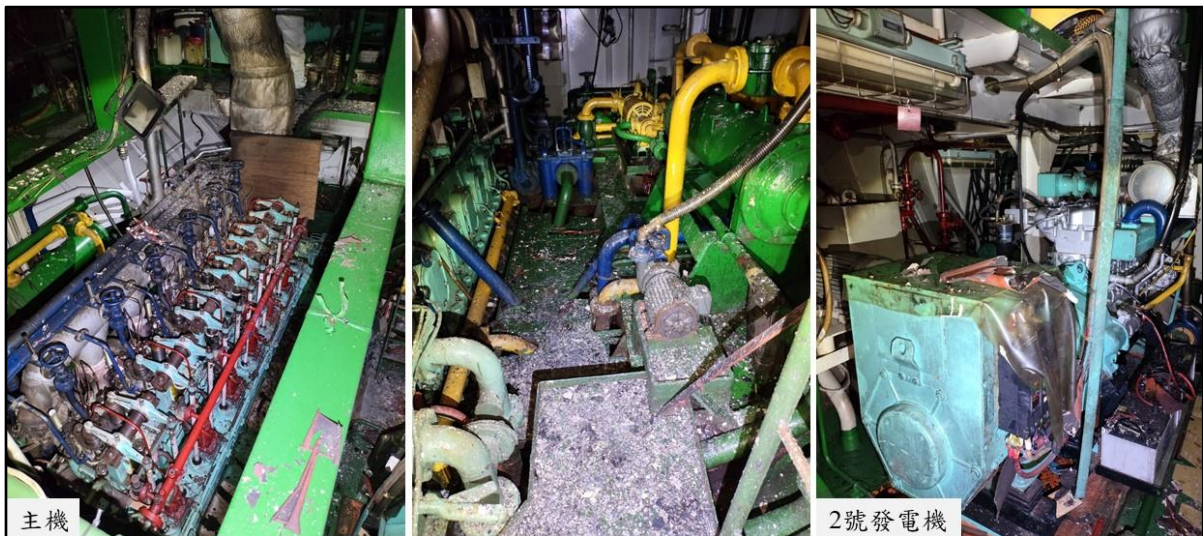
圖 1.4-21 主機層受損情況

主機層之主機、2 號發電機及其他設備無燃燒痕跡，僅地面有有自天花板掉落之碳化剝離物。主機層受損情況詳圖 1.4-21。

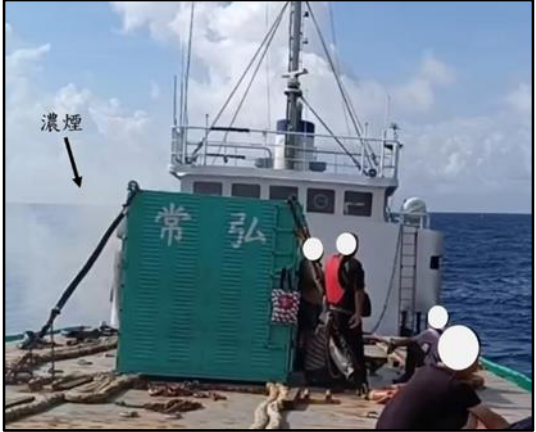
| 編號 | 影像 | 說明 |
|---|---|---|
| 1 | | <ol style="list-style-type: none"> <li>1. 船員撤離至主甲板貨艙艙蓋上。</li> <li>2. 住艙右舷處出現濃煙。</li> </ol> |

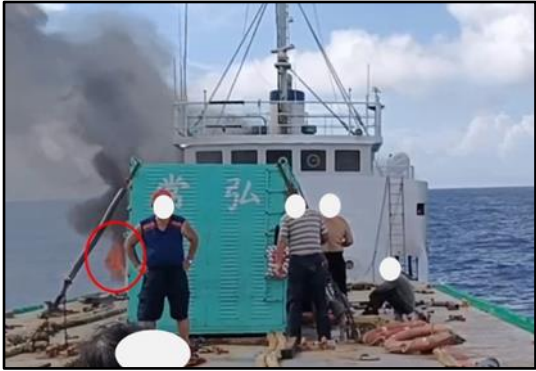
| 編號 | 影像 | 說明 |
|---|---|---|
| 2 | | <ol style="list-style-type: none"> <li>1. 住艙右舷處濃煙加劇，伴有火舌（影像紅圈處）。</li> <li>2. 影片聲音中，船員提及發電機已停止運轉。</li> </ol> |

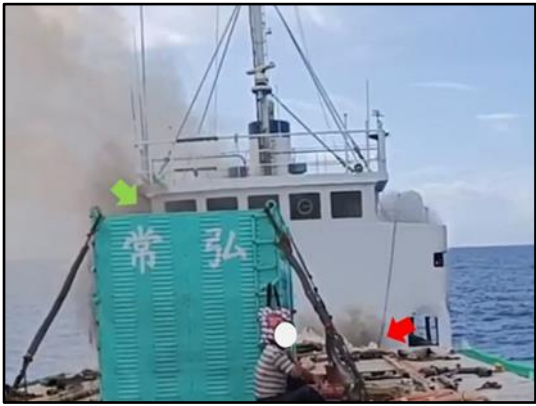
| 編號 | 影像 | 說明 |
|---|---|---|
| 3 | | <ol style="list-style-type: none"> <li>1. 濃煙自住艙左舷下層舷窗竄出（紅色箭頭處）。</li> <li>2. 濃煙自駕駛臺右舷飄出（綠色箭頭處）。</li> </ol> |

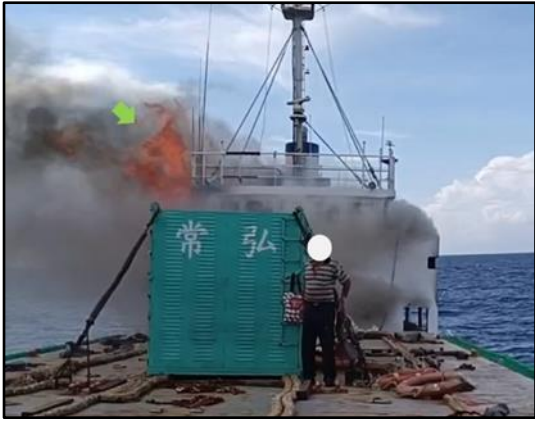
| 編號 | 影像 | 說明 |
|---|---|---|
| 4 | | <ol style="list-style-type: none"> <li>1. 火舌及濃煙於駕駛臺右舷竄出（綠色箭頭處）。</li> <li>2. 濃煙由駕駛臺左舷向右舷擴散。</li> </ol> |

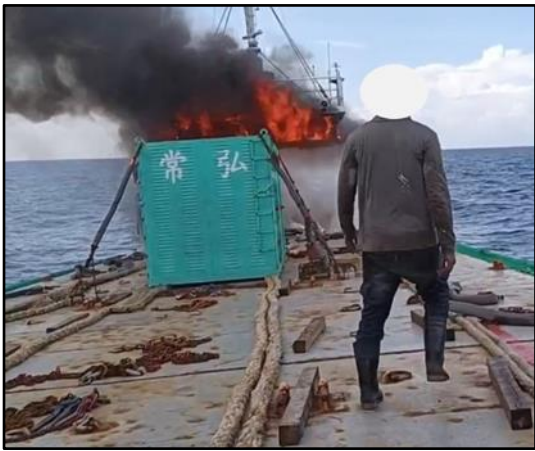
| 編號 | 影像 | 說明 |
|---|---|---|
| 5 | | <ol style="list-style-type: none"> <li>1. 駕駛臺大面積燃燒。</li> </ol> |
