# 國家運輸安全調查委員會

## 重大運輸事故 調查報告

1121125 進安海豹娛樂漁業漁船

報告編號：TTSB-MOR-24-12-001

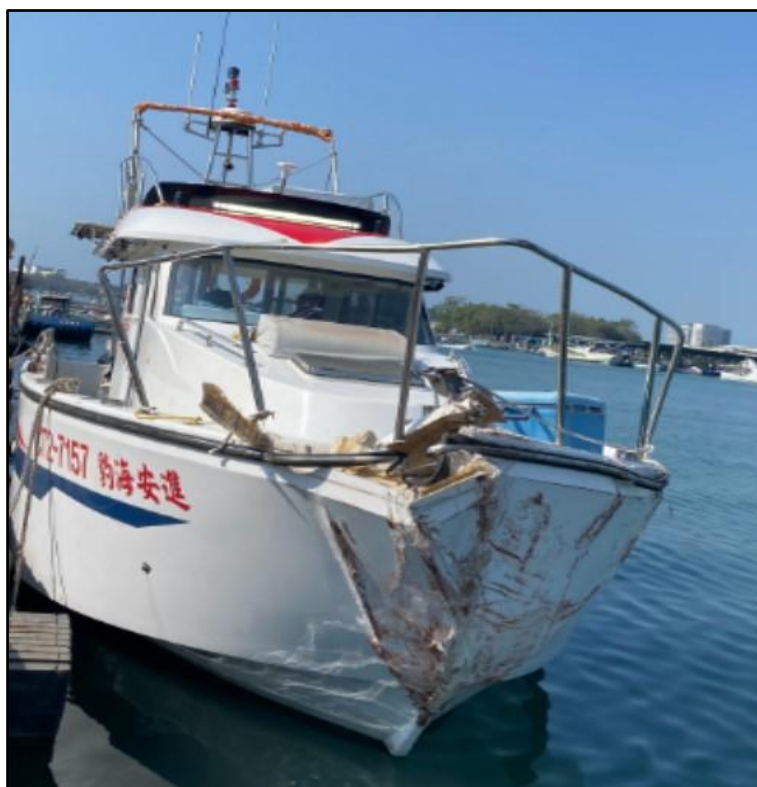
圖 1.3-1 「進」船船首受損之外觀圖

「進」船左右兩側水線以上存在撞擊痕跡，艏尖艙艙壁凹陷約 30 公分，艏尖艙甲板結構斷裂，下陷約 40 公分。船首欄杆彎曲變形，2 根斷裂，船首受損之外觀圖，詳圖 1.3-1。「進」船駕駛臺 2 部航儀顯示面板破損（詳圖 1.3-2）；方向盤向右彎曲；駕駛臺後方玻璃門框彎曲變形。駕駛臺外左後樓梯彎曲變形。另外，右舷 1 具舷外機故障。

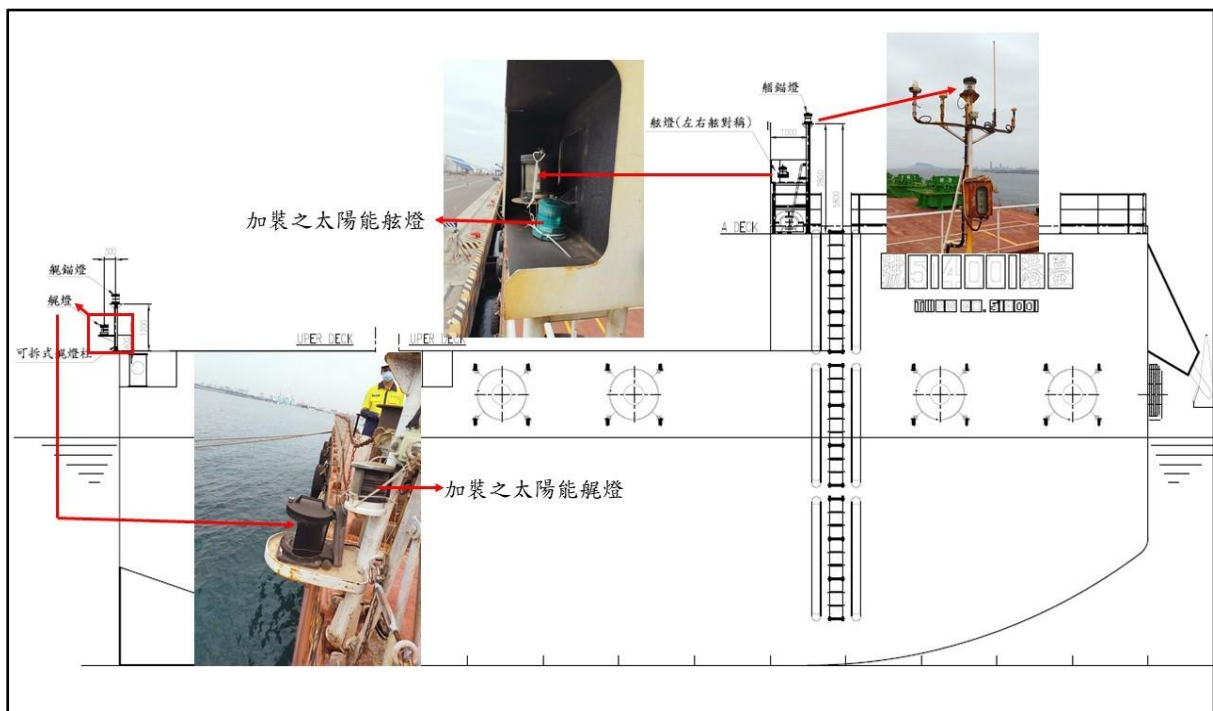
圖 1.7-3 運輸駁船航行燈位置圖

本會於民國 112 年 11 月 29 日勘查運輸駁船，該船除舷燈與艉燈外，另加裝太陽能電池式航行燈(以下簡稱太陽能航行燈)，於黃昏時自動開啟，該航行燈無我國航政主管機關認可相關證明。另外，運輸駁船船首掛有菱形號標(詳圖 1.7-4 紅色圓圈所示)。

依該太陽能 LED 航行燈規格表，該航行燈能見距為 3 浬，左右舷燈照射水平光弧為 112.5 度，艉燈照射水平光弧為 135 度，於黃昏時自動開啟，黎明時自動關閉，充滿電狀態下最多可持續照明 120 小時，符合避碰規則、UL 1104 及 EN 60945 等法規之要求，並且取得歐盟 CE 認證。進口商為安良船燈照明有限公司。

1. 盤點我國無人值守運輸駁船使用太陽能航行燈之議題，強化航行燈應符合國際海上避碰規則公約（International Regulations for Preventing Collisions at Sea, COLREGs）之檢驗程序。此類船舶所裝設燈號應由航政機關或交通部認可之驗船機構檢查通過後，始得於航行中使用。

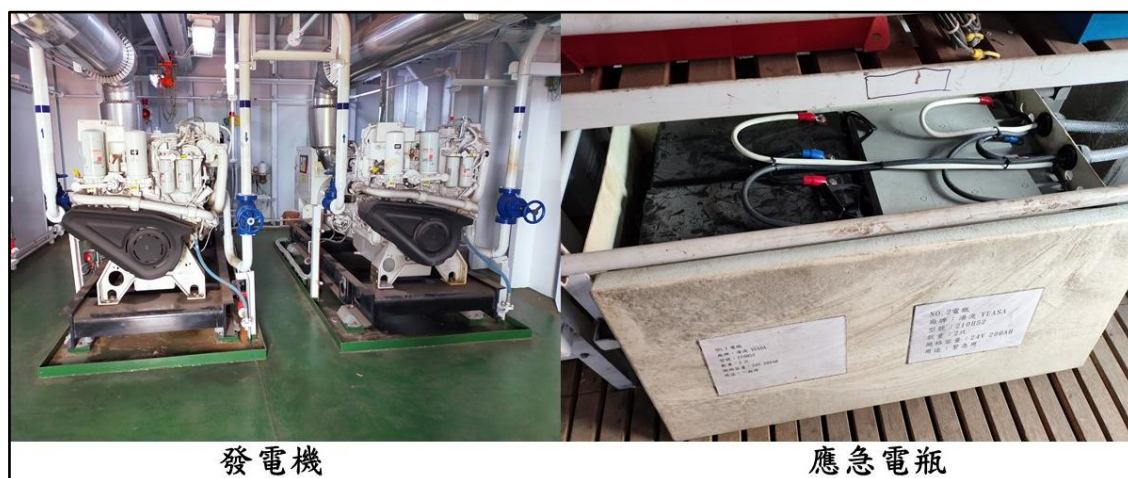
圖 1.7-5 運輸駁船之發電機與應急電瓶外觀圖

民國 113 年 4 月 24 日，本會再次勘查運輸駁船，該運輸駁船可由發電機或應急電瓶（詳圖 1.7-5）供電給航行燈使用。當運輸駁船拖航期間，因無人在船，無法使用發電機供電，此時可使用應急電瓶作為航行燈電源來源，該應急電瓶可供航行燈照明 336 小時<sup>13</sup>。

本案分析結果討論會議<sup>14</sup>台船環海代表表示：依據船舶設備規則第 265-3 及 265-4 條規定，主發電機不能供電時，由緊急發電機或應急電瓶提供船舶重要航行設備和緊急照明系統供電。應急電瓶應供作無線電信設備及其守聽設備之緊急用電，而非專作為航行燈電源來源，不宜直接將其電池容量作為可供航行燈照明之時數計算。運輸駁船依作業情況變動及航程目的港不同，拖航航程可能會超過 2 周。

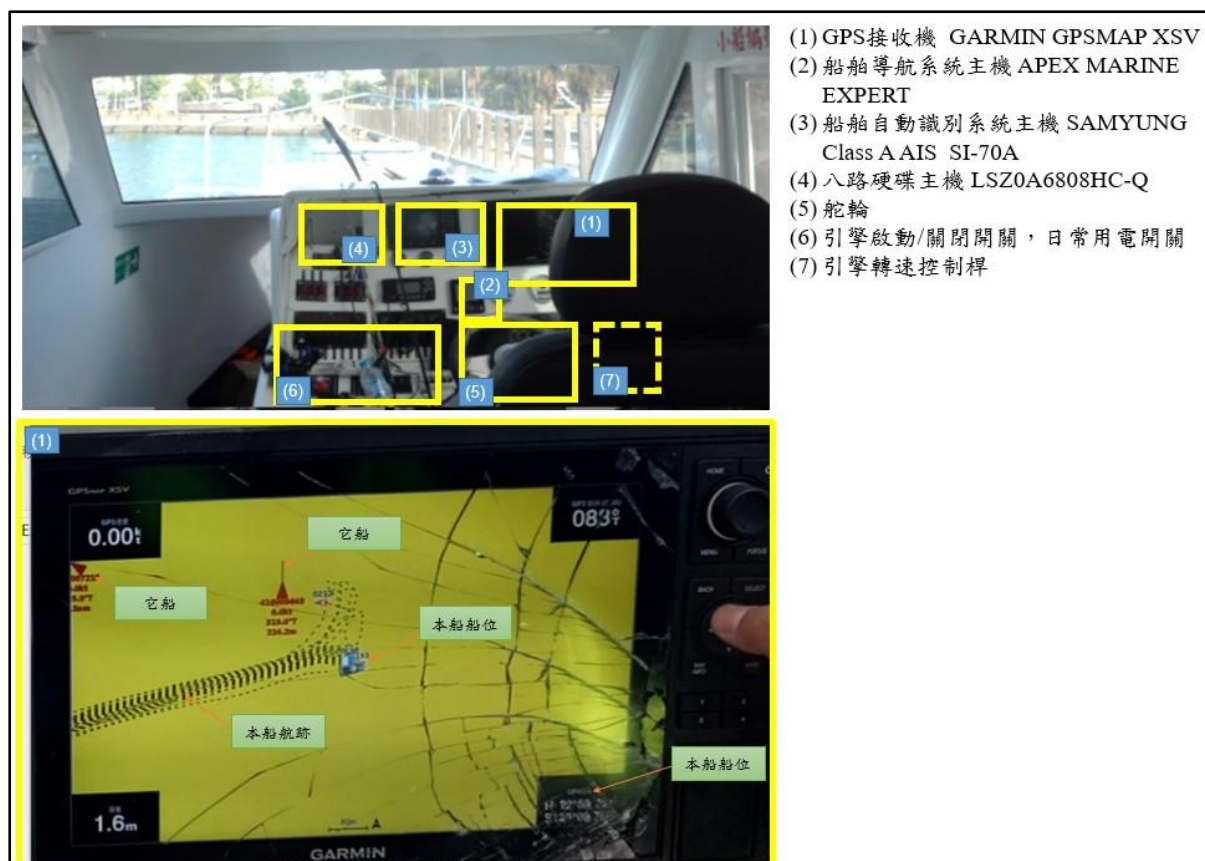
圖 1.7-7 「進」船駕駛臺之各式航行設備及操控開關外觀圖

- 船首左右兩側水線以上大範圍撞擊嚴重，防撞艙壁凹陷約 30 公分，艙尖艙斷裂約 40 公分並下陷（玻璃纖維材質）。
- 左船首欄杆後方（駕駛臺左側外）約 1 公尺處，船殼外緣出現 1 道約 1.6 公尺的暗紅色油漆，乾牆外出現不明灰白色粉末。駕駛臺前段舷牆以下約 30 公分，水線以上有 2 處刮痕。
- 駕駛臺中段左側船殼外緣，舷牆外出現約 10 公分暗紅色油漆。駕駛臺後段左側船殼外緣，舷牆外出現約 30 公分暗紅色油漆。
- 駕駛臺 AIS 及全球衛星定位系統（Global Positioning System, GPS）顯示螢幕有前後撞擊痕跡<sup>18</sup>，位置詳圖 1.7-7 (1)、(3)。

- 駕駛臺 AIS 主機，GPS 主機均有開啟畫面；監控攝影機（Closed-Circuit Television, CCTV）之主機詳圖 1.7-7 (4)，使用船用電瓶（24V），通常航行中不開啟，到釣魚場才開啟。
- GPS 主機可顯示本船船位，及它船船位（詳圖 1.7-7 (1)）。
- 於住艙內有 1 臺全新未安裝應急指位無線電示標（Emergency Position Indicating Radio Beacon, EPIRB）；船外與駕駛臺無 EPIRB 及其固定架。
- 所有救生衣無破損（含 1 件兒童救生衣）；1 件有書寫船名。
- 另外，依據船長訪談及漁航員訪談紀錄：事故航次航行中船上人員之分布，在駕駛臺內有船員 2 人及 4 名乘客，另 1 名乘客躺臥於住艙。碰撞前，左舷走道有 3 名乘客未穿著救生衣站立著；右舷走道有 2 名乘客未穿著救生衣站立著及船尾有 2 名乘客。

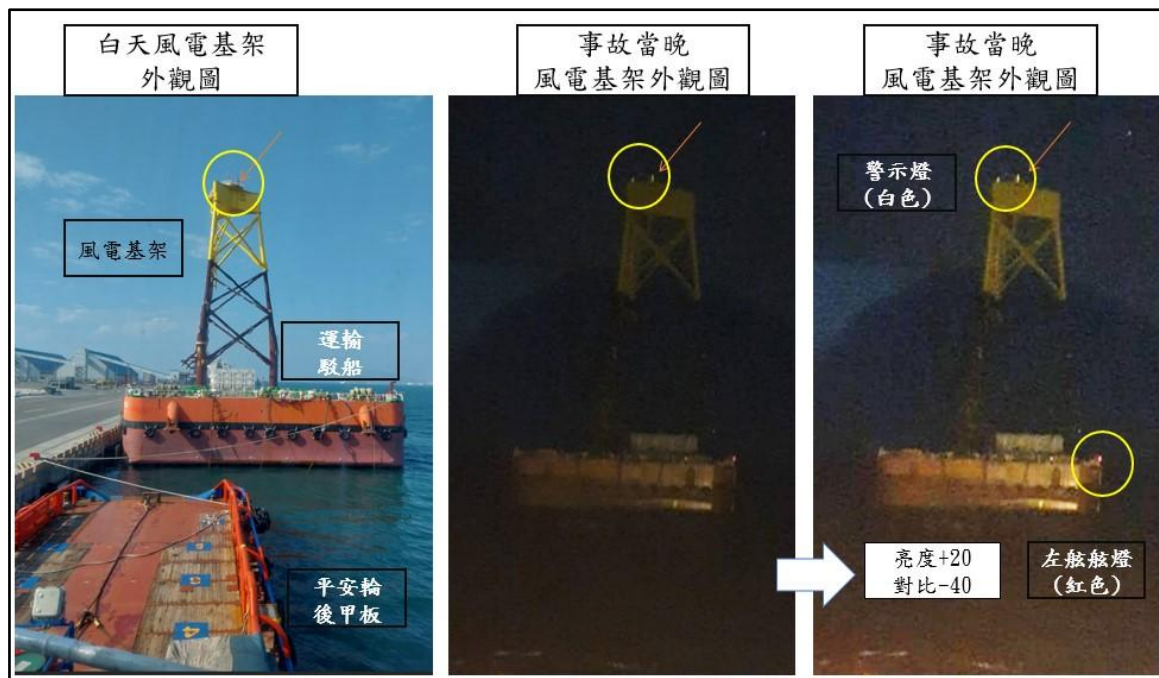
圖 1.7-8 平安輪船員拍攝之運輸駁船舷燈及風電基架警示燈開啟照片

- 平安輪有 2 具 CCTV 紀錄有事故時漁船接近影像，其中一具 CCTV 安裝於駕駛臺正後方；另一具 CCTV 安裝於主桅杆的頂部(Monkey Island)。
- 平安輪船員提供事故當晚自平安輪駕駛臺拍攝運輸駁船之照片，該照片顯示運輸駁船上之風電基架警示燈(白色)開啟及左舷舷燈(紅色)開啟，詳圖 1.7-8。
- 航港局現場檢查平安輪航行燈，該檢查未發現異常。此外，平安輪航行燈可由駕駛臺航行燈控制臺直接開啟或關閉。
- 運輸駁船的航行燈<sup>20</sup>使用太陽能，可於黃昏時自動開啟。
- 運輸駁船右船首後方約 20 至 30 公尺（肋骨編號 51 至 60 號），水尺標示 4 至 5 公尺區域存在 2 片白色刮痕。
- 台船環海人員提供 11 月 26 日 1835 時拍攝運輸駁船加裝太陽能舷燈與艏燈之照片，右舷燈（綠色）下半部開啟，及艏燈（白色）開啟，詳圖 1.7-9。
- 運輸駁船正規右舷燈，燈座內 2 燈泡，其中下方燈泡故障，上方燈泡正常。運輸駁船依規定無人值守，無發電機可供電，使用應急電池供電時數將受限，航行中未使用正規舷燈。業者加裝的太陽能右舷燈，以束帶綁紮固定，現場測試功能正常，正規右舷燈及太陽能右舷燈詳圖 1.7-10。

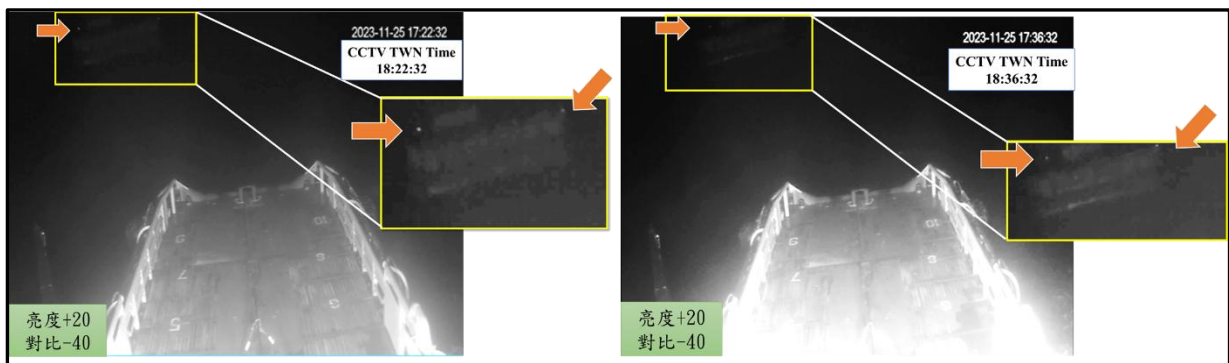
圖 1.10-5 平安輪駕駛臺 CCTV 錄像截圖

- 1822 時至 1823 時期間，CCTV 錄像顯示運輸駁船舷燈均開啟（圖 1.10-5 左）。1823 時至 1825 時期間，「龍」船駕駛臺前方照明燈首次出現在平安輪駕駛臺右舷後方，隨後從運輸駁船後方穿越。
- 1835 時至 1836 時期間，CCTV 錄像顯示運輸駁船舷燈均開啟（圖 1.10-5 右）。1836:48 時，「進」船駕駛臺前方照明燈首次出現在平安輪駕駛臺右舷後方。
- 1836:53 時，「進」船船首撞擊到運輸駁船右舷，「進」船駕駛臺前方照明燈熄滅。
- 1837:12 時至 1837:40 時期間，「進」船從平安輪後方，及運輸駁船前方的拖纜橫越，漂航狀態無船速。
- 1838:14 時，平安輪船員使用探照燈掃視到「進」船，之後繼續航行。

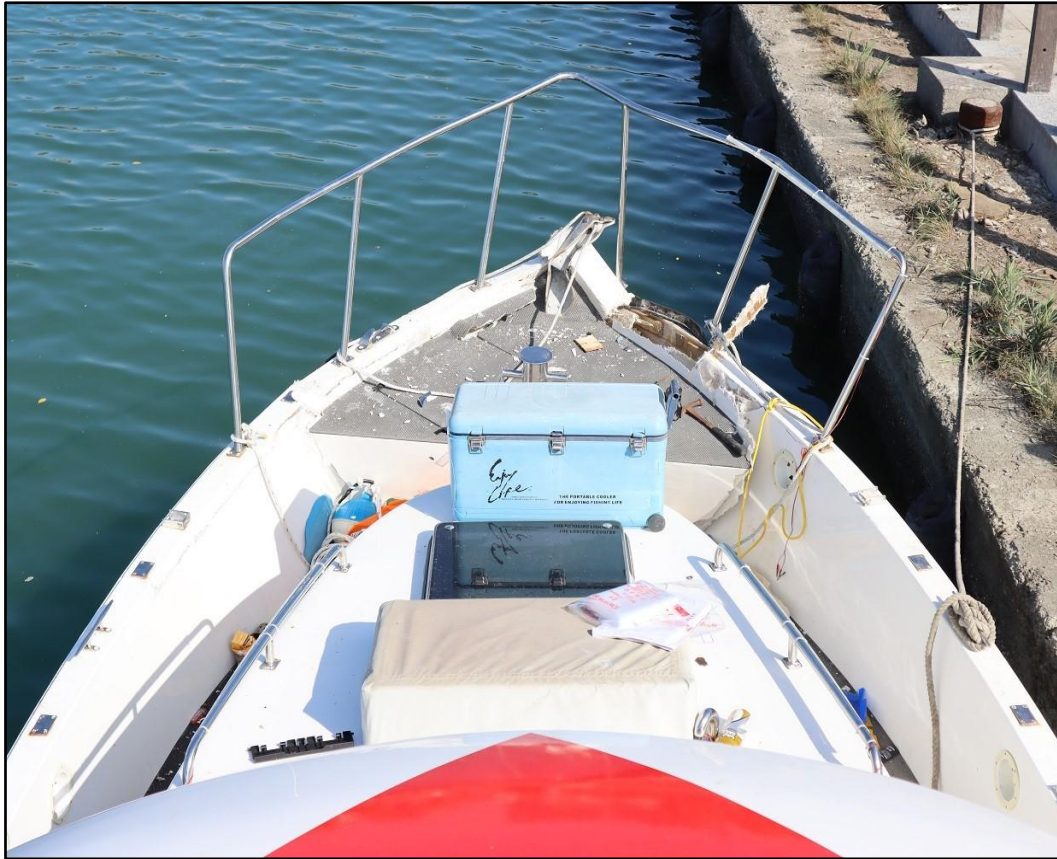
圖 1.14-1 「進」船船首區域的欄杆外觀圖（6 根支架）

另，「進」船駕駛臺內有船員 2 人，4 名乘客，另 1 名乘客躺臥於住艙。碰撞前，左舷走道有 3 名乘客未穿著救生衣站立著；右舷走道有 2 名乘客未穿著救生衣站立著，船尾有 2 名乘客。「進」船航行中，該名落海乘客未穿著救生衣，位於船首左舷整理釣組。「進」船碰撞點為船首左舷第 2 欄杆處與工作平臺右方碰撞。碰撞後，「進」船全船斷電，事後是由同行乘客向船長及漁航員反映有人落海，隨即展開海上搜救與向外通報請求救援。

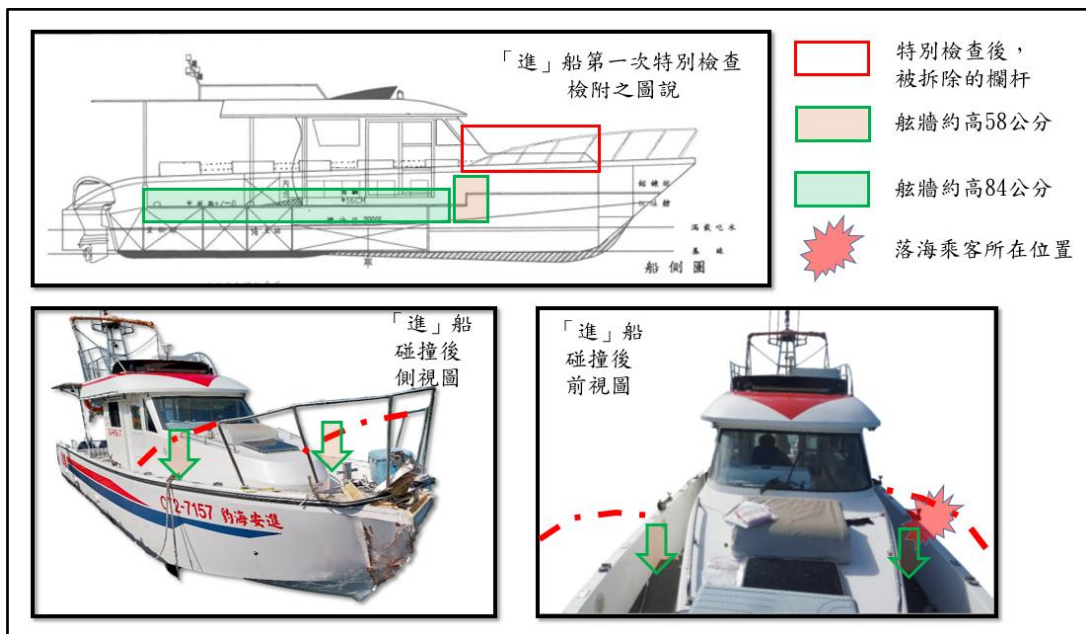
圖 1.14-2 「進」船舷牆高度及欄杆分布示意圖

衣，該處舷牆約高 58 公分且無欄杆保護。兩船碰撞後，該名乘客落海後溺水罹難。

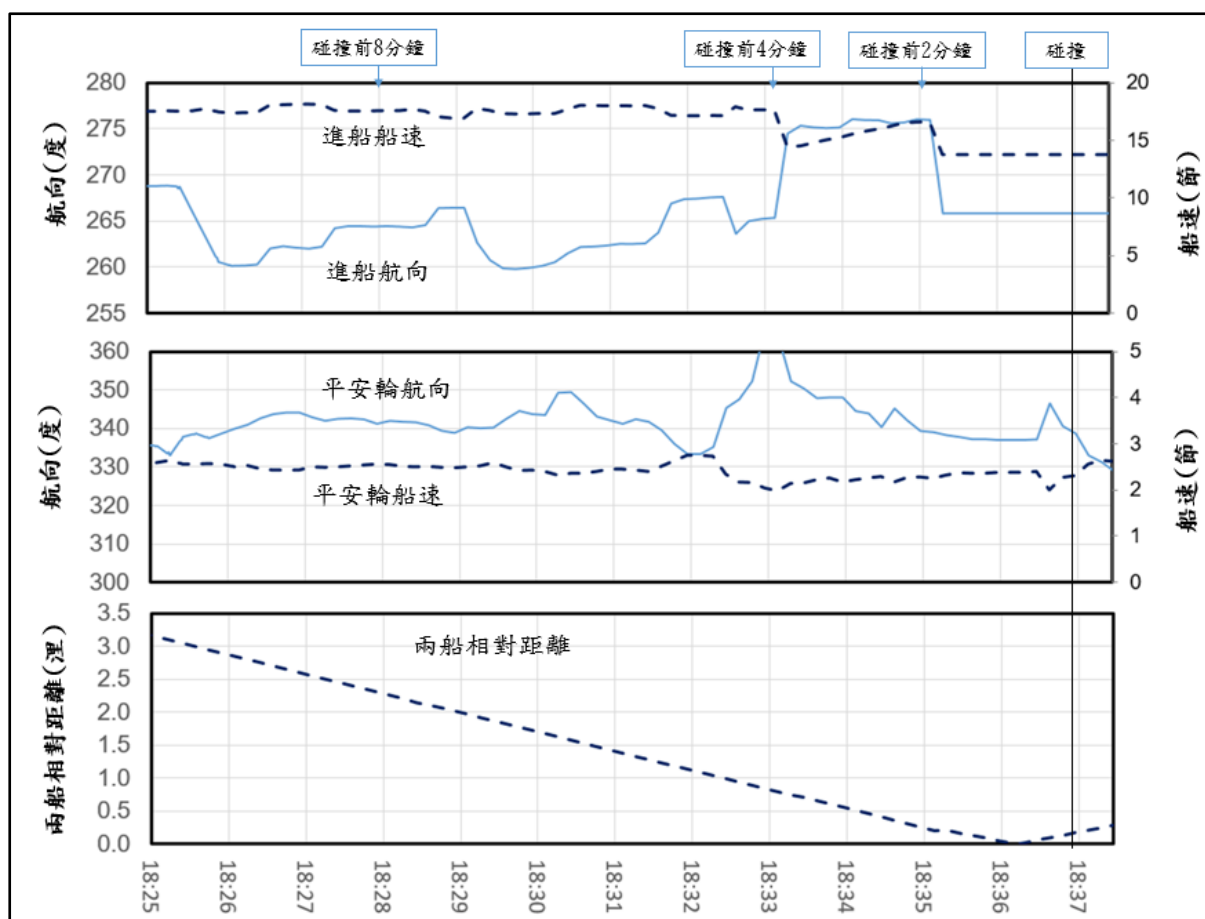
圖 2.2-1 「進」船與平安輪之船速與相關距離變化圖

綜上，兩船碰撞前 10 分鐘，平安輪大副關閉自動雷達測繪裝置(ARPA)的自動警報聲響功能，改用手動擷取目標，掌握一艘漁船動態（即「進」船）是從平安輪右舷後方靠近運輸駁船右舷，且船速大於 15 節。此外，碰撞前 1 分鐘至 30 秒期間，「進」船已呈現追越平安輪趨勢，「進」船船長未發現運輸駁船，僅採取左轉 10 度轉向及減速 3 節避讓措施。

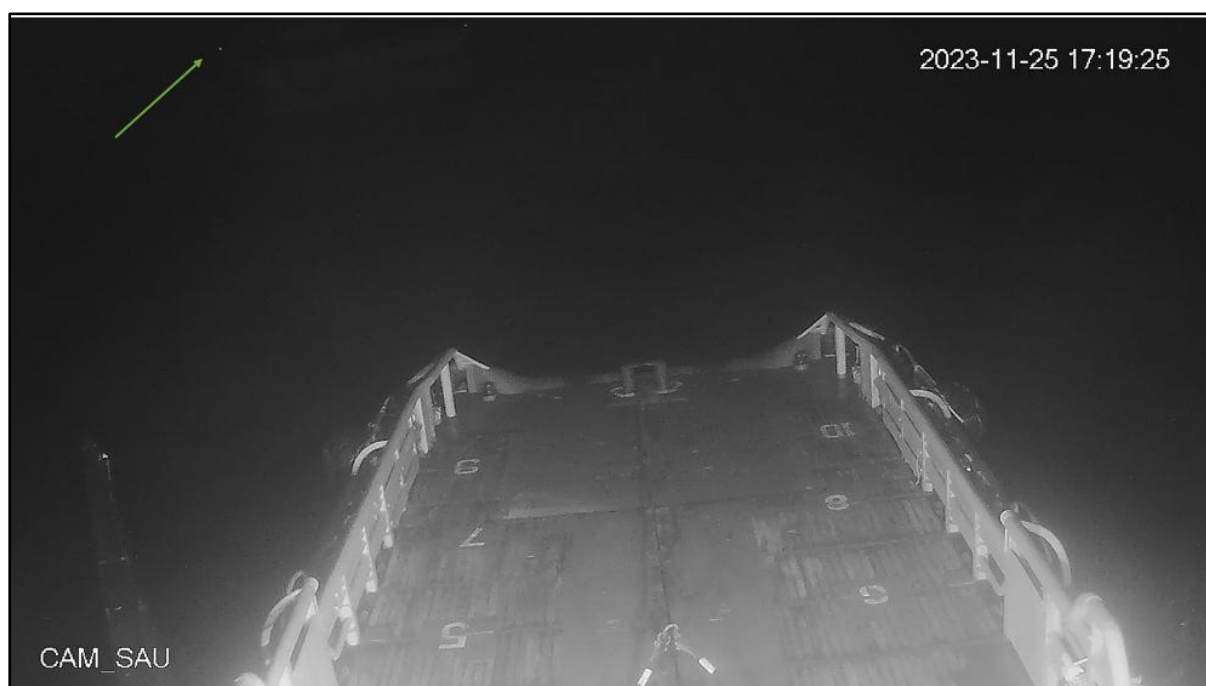
圖 2.2-3 平安輪 CCTV 錄像截圖（1819:25 時，運輸駁船右舷綠色舷燈）

本會認為，「進」船船長未保持正確瞭望與避讓措施，平安輪後甲板燈照射及「進」船船長視力不佳（0.4 及 0.5），可能形成光暈現象，導致船長的夜間目視瞭望之視野變小，航行期間只看到一團光。碰撞前 3 分鐘，「進」船船速先從 17.6 節減速至 14.5 節，並左轉避讓 10 度；碰撞前 53 秒，船速又增加為 16.6 節；碰撞前 43 秒，船速減為 13.8 直到碰撞。本會研判，碰撞前 53 秒「進」船船長可能認為已無碰撞風險故增加船速，操船不符合安全速度並導致碰撞。

綜上，「進」船船長視力不佳及平安輪後甲板燈的照射可能造成光暈現象，未發現運輸駁船及風電基架。碰撞前 3 分鐘，「進」船減速 3 節並左轉避讓 10 度。碰撞前 53 秒，「進」船船速增加至 16.6 節並維持定向，未採取安全速度而導致碰撞。另外，平安輪大副透過雷達 ARPA 手動擷取到「進」船資訊，發現「進」船快速接近期間，曾使用雷射筆及探照燈照射周遭漁船，未能發揮警示效用。
