# 國家運輸安全調查委員會

## 1130604 吉穩 1688 號漁船於南太平洋公海失火後沉沒事故

調查報告編號：TTSB-MOR-24-12-002

發 布 日 期：中華民國 113 年 12 月 26 日

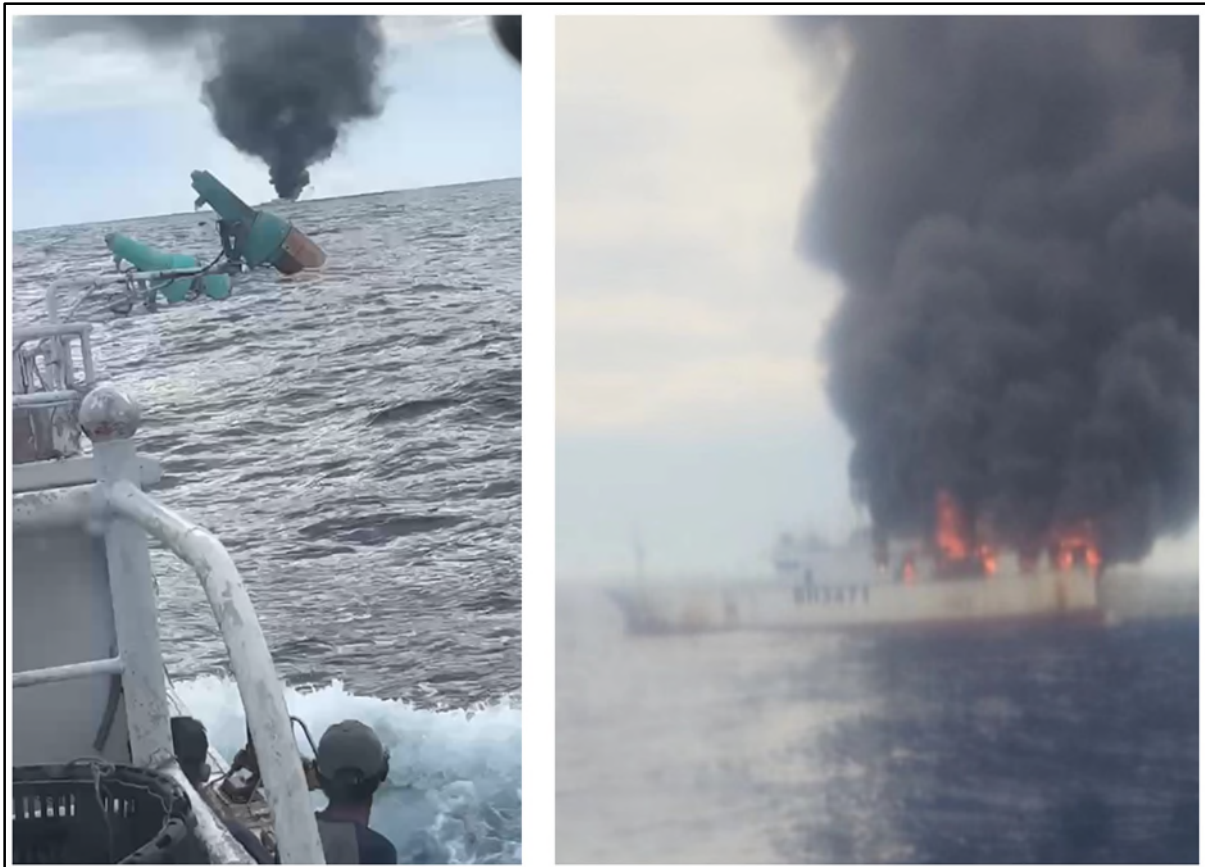
民國 113 年 6 月 4 日，一艘我國籍漁船吉穩 1688 號（以下簡稱「吉」船，如圖 1），漁船統一編號 CT6-1471，總噸位<sup>1</sup>327，船上載有 4 名船員，包括：1 名國籍船長、1 名中國籍輪機長、1 名國籍船員及 1 名中國籍船員。當日約 1100<sup>2</sup>時，「吉」船於南太平洋公海、距吉里巴斯貝蒂奧島西南方約 448 浬<sup>3</sup>停船維修主機時，船長發現機艙失火冒出濃煙。「吉」船船長先與船員進行滅火，之後宣布棄船並聯絡一艘友船（連吉發 98 號漁船，以下簡稱「連」船）請求救援。約 1130 時，4 位船員離開「吉」船，跳到預先拋入海上之碰墊上求生。當日約 1330 時，友船抵達事故海域並將 4 名船員救起。「吉」船持續燃燒（如圖 2），並於 1800 時完全沉沒。本事故無人員傷亡，無污染報告。

圖 2 「吉」船失火照片<sup>4</sup>

綜上，「吉」船船身質料為玻璃纖維強化塑膠，火勢蔓延快速，經歷約 7 小時持續燃燒後完全沉沒，相關證據滅失。

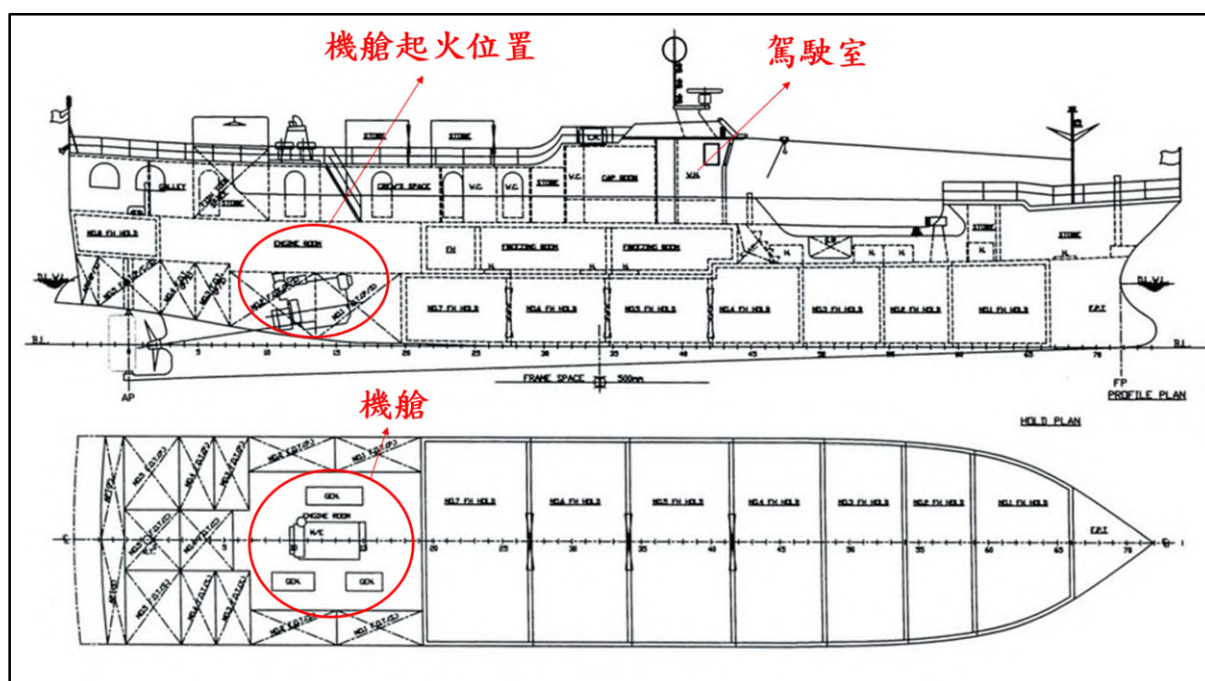
圖 5 「吉」船船艙布置圖

機長及 2 名船員)。另外,「吉」船配置 2 組充氣式救生筏,放在駕駛臺上方的左舷及右舷,火災當時的風是從船艏將煙及熱氣吹往駕駛臺方向,受訪者無法爬到駕駛臺上方釋放充氣式救生筏。

依據「吉」船船長海事詢問筆錄及其船艙布置圖，因其船身質料為玻璃纖維強化塑膠，火勢蔓延快速，且船員無法進入火場救火，船長因擔心船員生命安全，先向船員們宣布棄船，並請他們先將船上工作用的碰墊<sup>10</sup>丟到海上準備逃生，然後回到駕駛室使用無線電聯絡「連」船趕來救援後，「吉」船 4 位船員才離開「吉」船並跳到碰墊上求生，在海上漂流約 1 個多小時，被一艘友船救起。事故當日約 1800 時，「吉」船完全沉沒。
