# 國家運輸安全調查委員會

## 重大運輸事故 調查報告

1120614 通勇丙酮混合物聯結車國道 1 號竹北路段  
翻覆事故

報告編號：TTSB-HOR-24-12-001

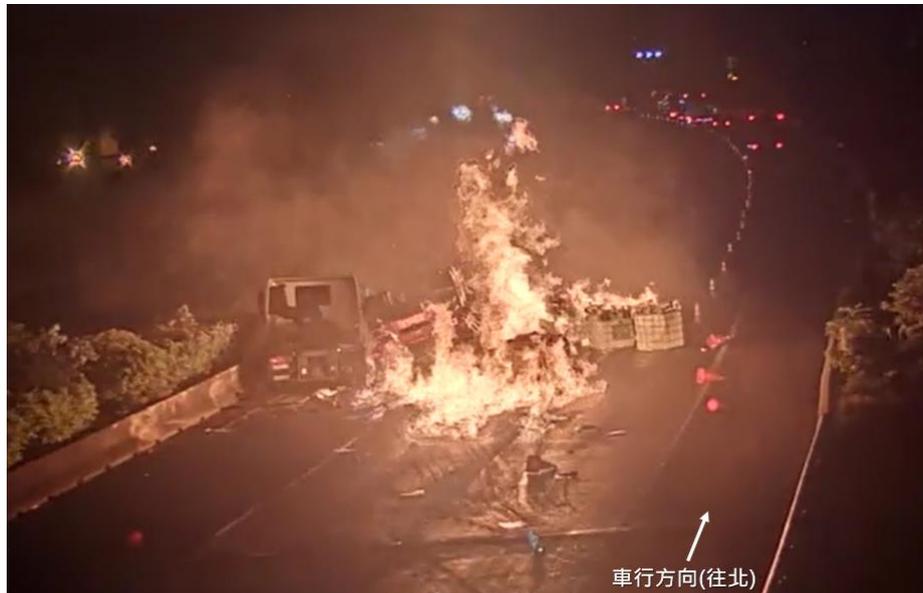
圖 1.1-1 事故車輛起火狀態

民國 112 年 6 月 14 日，1 輛通勇貨運有限公司（以下簡稱通勇）之營業貨運曳引車聯結載運丙酮混合物<sup>1</sup>之半拖車（以下簡稱事故車輛），欲將南寶樹脂化學工廠股份有限公司（以下簡稱南寶樹脂）委託之貨物由臺南送往臺北。事故車輛行駛於國道 1 號北向竹北路段時，受道路施工封閉內側兩車道之影響，約以 50 公里/小時之車速行駛於外側車道並逐漸減速，於 0443:50 時<sup>2</sup>通過竹北交流道北向入口後改行駛於外側路肩，0444:01 時擦撞 90K+412 處之外側護欄，事故曳引車頭立即向左返回主線車道，左轉過程中事故半拖車向右傾斜，後與事故曳引車頭脫離並翻覆，車上載運物品洩漏起火燃燒並占用中線與外側車道，另事故曳引車頭撞擊中央分隔護欄後停止並占用內側路肩與內側車道，本次事故造成駕駛員 1 人受傷，事故車輛起火狀態如圖 1.1-1，事故發生位置如圖 1.1-2。

事故半拖車上載有 33 個裝有丙酮混合物之中型散裝桶 (Intermediate Bulk Container, IBC)，丙酮混合物係易燃液體，IBC 桶內之丙酮混合物於掉落路面後桶身破裂而洩漏，事故半拖車翻覆時與路面摩擦產生火花，丙酮混合物於接觸火花而起火燃燒，之後事故車輛全數燒毀。

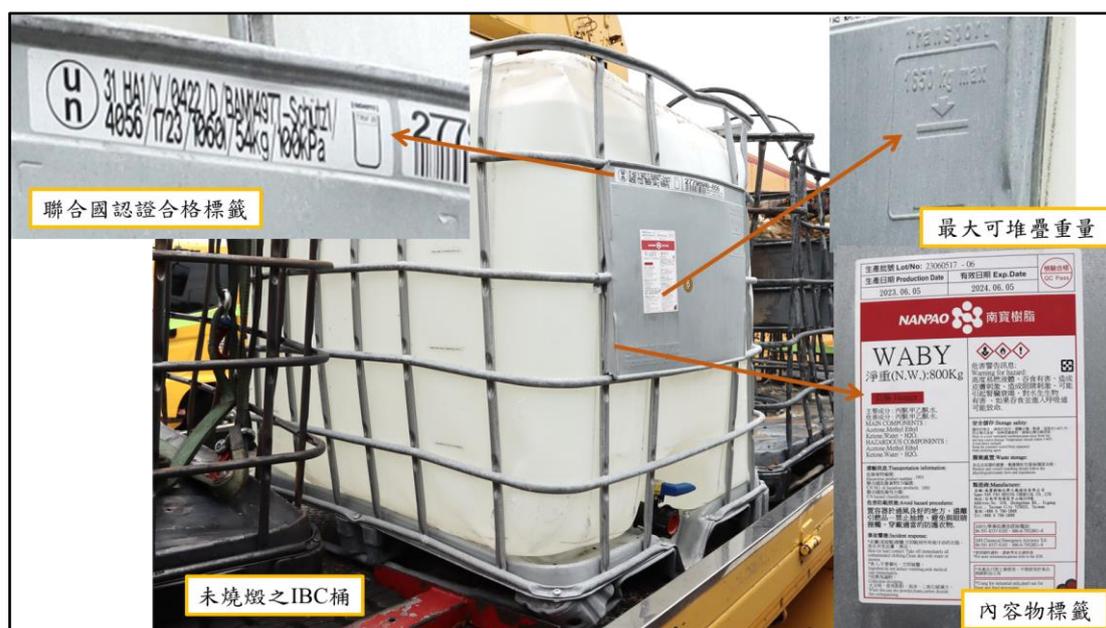
圖 1.3-3 未燒毀之 IBC 桶

有關事故車輛實際載運之 IBC 桶，經調查小組檢視現場未燒毀 IBC 桶標籤之聯合國合格認證標籤 (以下簡稱合格標籤)，係為德國舒馳公司

(Schütz GmbH & Co. KGaA.) 製造，非南寶樹脂所提之兩家供應商。未燒毀 IBC 桶如圖 1.3-3、合格標籤代號及說明如表 1.3-4。

後續經調查小組詢問南寶樹脂採購人員，相關採購人員於電話中表示不清楚舒馳公司製造之 IBC 桶來源為何，亦表示南寶樹脂未曾向舒馳公司採購過 IBC 桶。

1. 掌握公司所屬中型散裝桶 (Intermediate Bulk Container, IBC) 之來源與使用狀況，並對使用中 IBC 桶建立管理程序，以避免使用狀態不佳之 IBC 桶裝載、儲存及運送危險物品，造成安全風險。

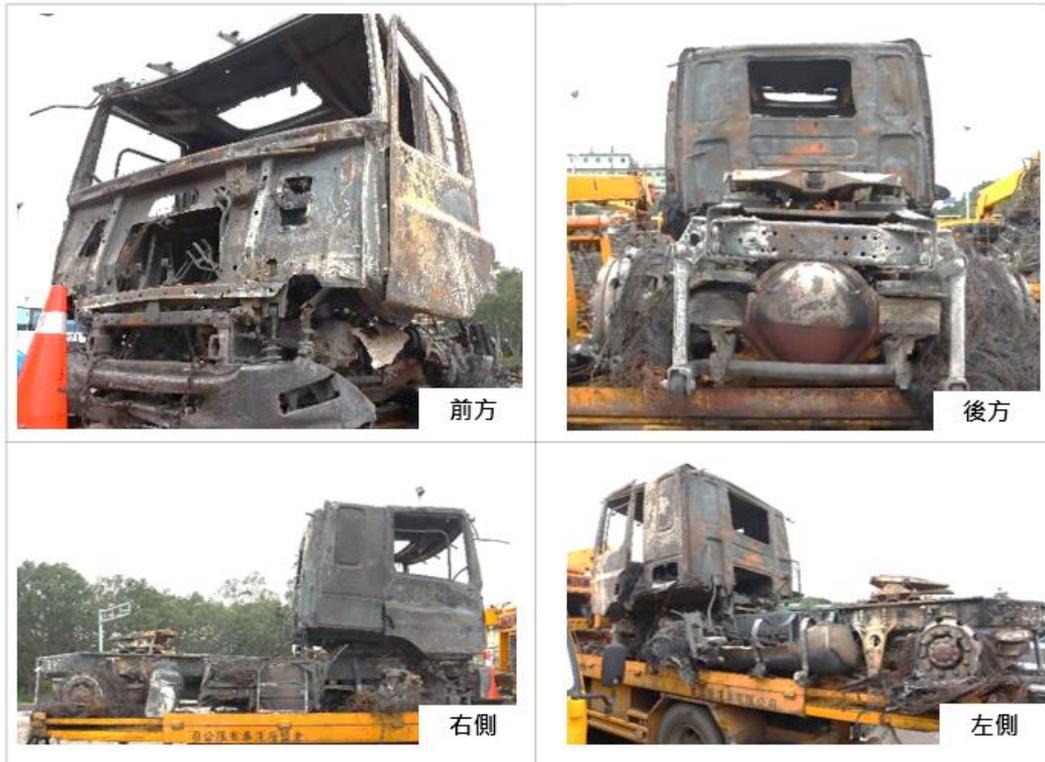
圖 1.3-4 事故曳引車受損情形

事故曳引車於事故發生當下並未翻覆，惟後續遭火勢延燒，致車輛完全燒毀，事故曳引車受損情形如圖 1.3-4。

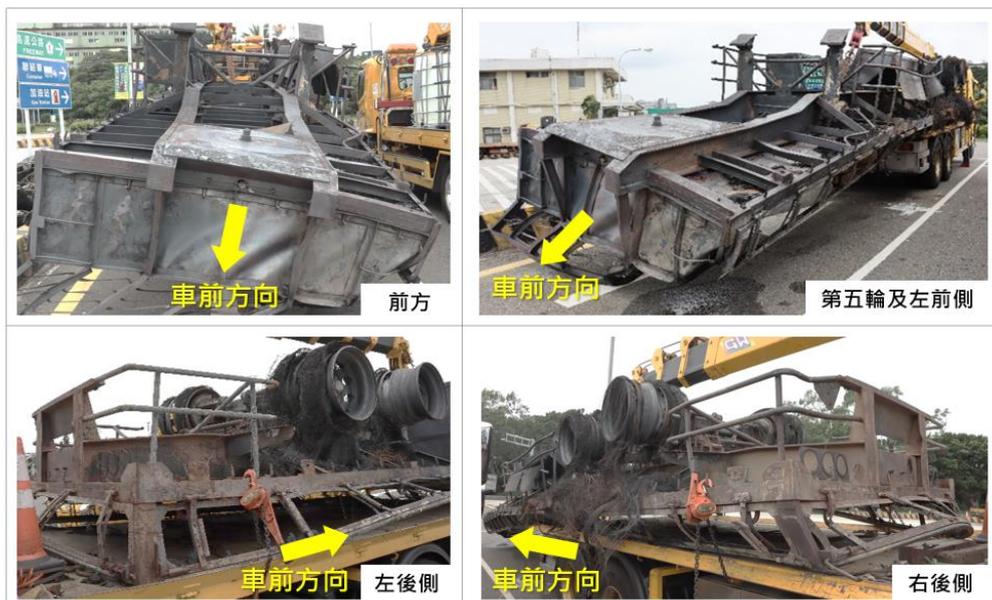
圖 1.3-5 事故半拖車受損情形

事故半拖車因燃燒造成其車體、車輪及煞車系統毀損，事故半拖車受損情形如圖 1.3-5。

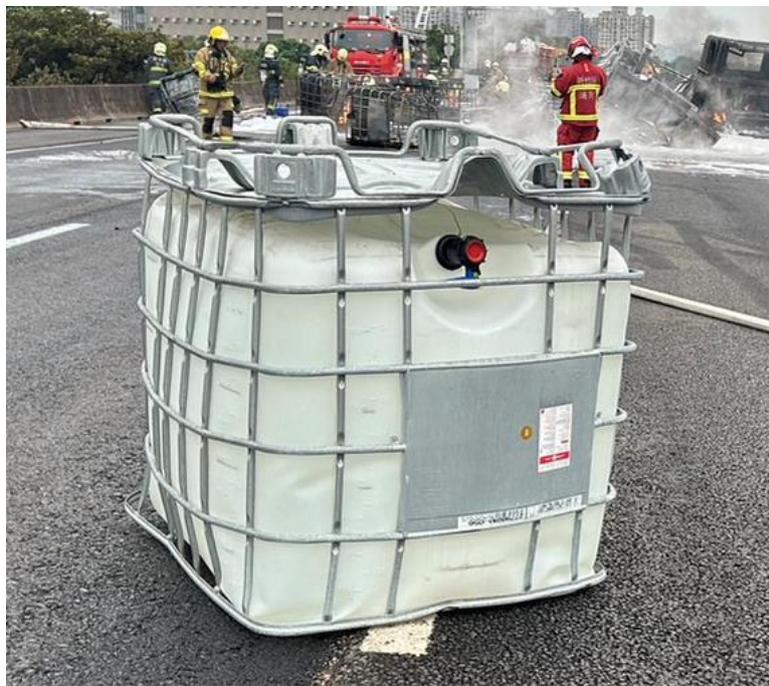
圖 1.3-6 未破裂洩漏之 IBC 桶

根據高公局提供之 CCTV 影像，脫離於道路上之 4 桶 IBC 桶中僅有 1 桶鐵架輕微扭曲變形，並未破裂洩漏，如圖 1.3-6；其餘 32 桶 IBC 桶皆因洩漏起火燒毀，僅殘存鐵架，如圖 1.3-7。

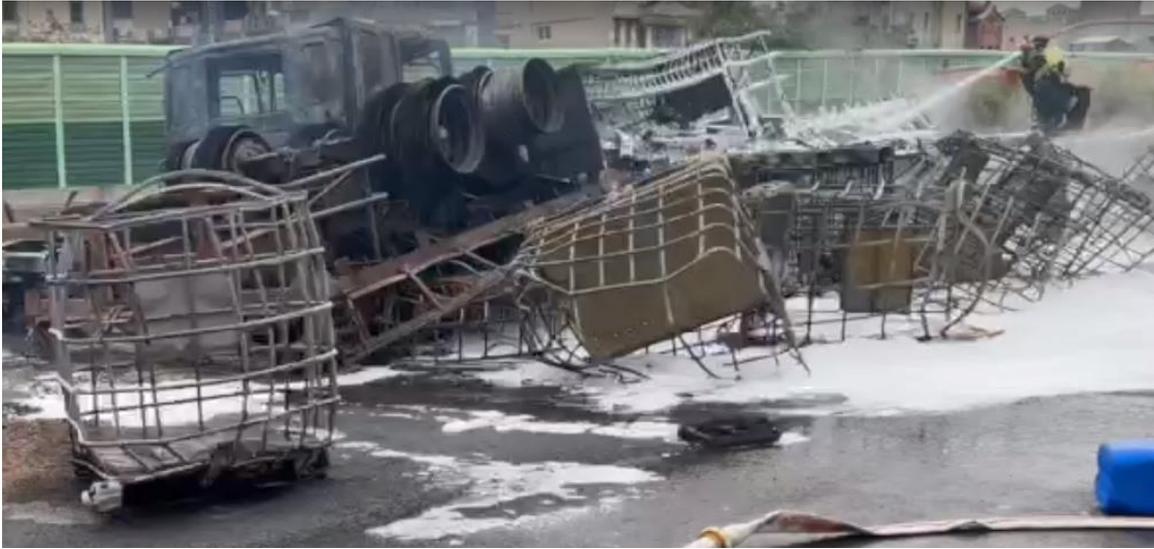
圖 1.3-7 燒毀後之 IBC 桶

事故車輛上共計載有 33 桶 IBC 桶，半拖車翻覆後造成 4 桶脫離至道路上，其餘因受事故半拖車擠壓破裂導致洩漏，事故半拖車翻覆摩擦地面產生火花引燃洩漏之 WABY 及 68RE。

事故半拖車上之 IBC 桶掉落至地面後，隨即被半拖車擠壓並拖行，使其桶身超過負荷而破裂，洩漏出桶內丙酮混合物，因丙酮混合物具易燃特性，遇車身撞擊所產生之火花後而引燃，最終導致事故車輛全數燒毀。然而本次事故中翻覆之事故半拖車擠壓與拖行 IBC 桶，致使其桶身超過負荷而破裂，進而導致危險物品外洩及起火，因此調查小組無法判定 IBC 桶之品質與本次事故之嚴重度存在關聯。

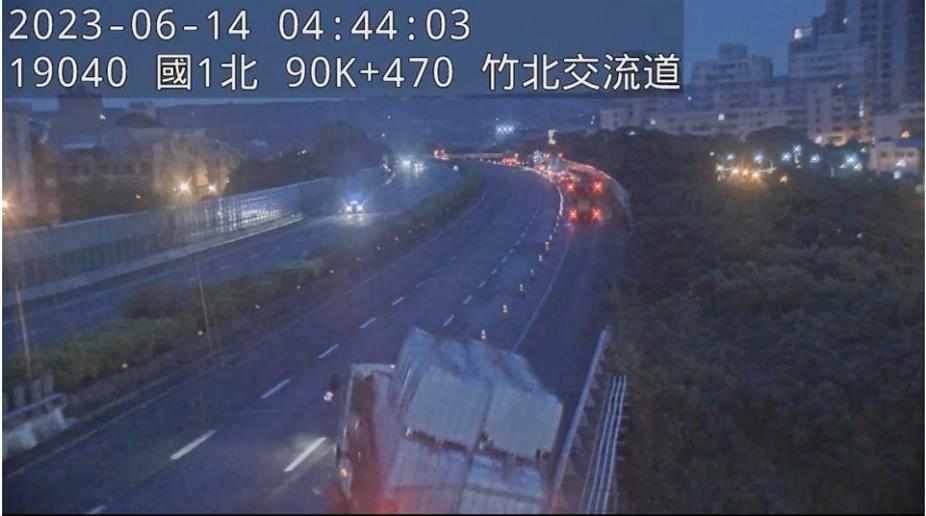
<p>事故車輛向左偏駛，右側車身擦撞護欄後，IBC 桶與事故半拖車向右傾斜</p>
<p>時間 0444:04</p>	<p>2023-06-14 04:44:04 19040 國1北 90K+470 竹北交流道</p>

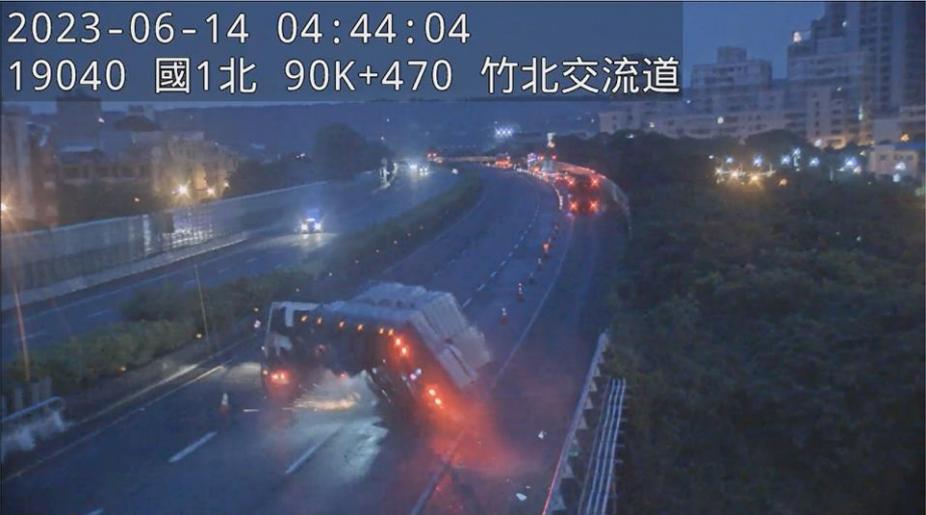
<p>事故半拖車脫離事故曳引車後翻覆，並刮地產生火花</p>

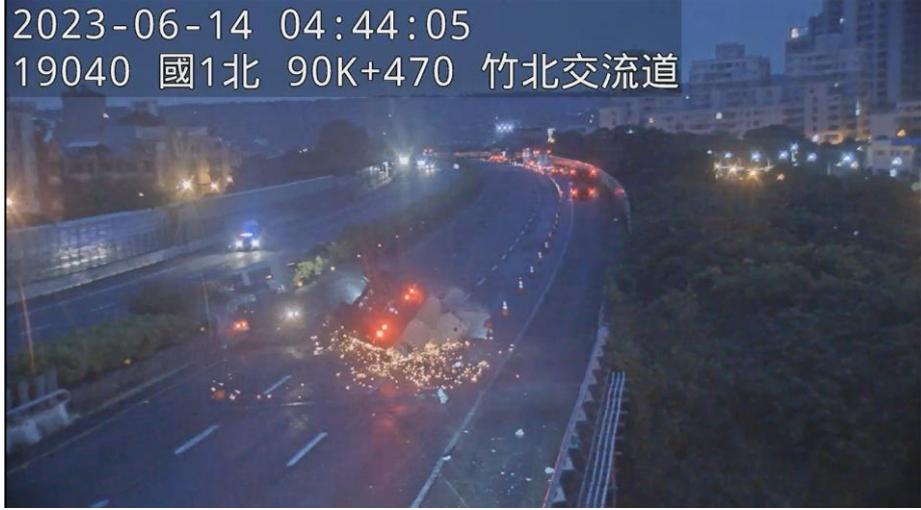
<p>事故曳引車撞擊分隔島，地面持續出現火花</p>
<p>時間 0444:06</p>	<p>2023-06-14 04:44:06 19040 國1北 90K+470 竹北交流道</p>

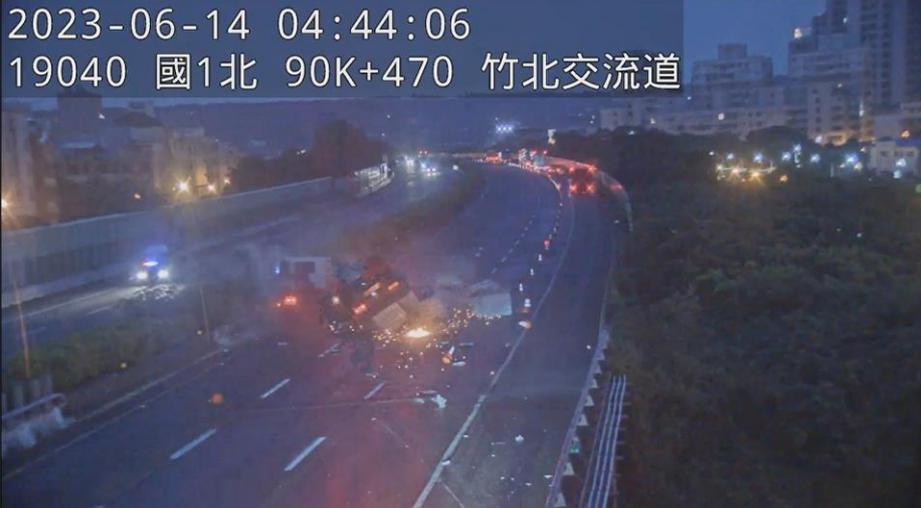
<p>事故車輛之 IBC 桶散落路面後起火燃燒</p>

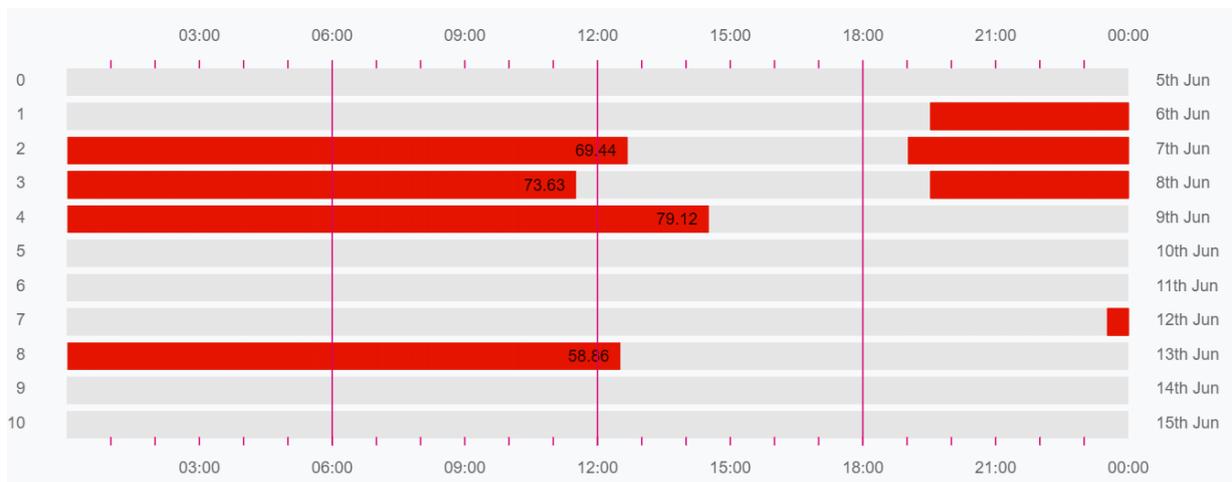
圖 1.13-1 事故前 1 週出勤疲勞指數

調查小組使用疲勞生物數學模式-多模組運具駕駛員之疲勞風險評估分析系統<sup>27</sup>，評估駕駛員事故前一週班表疲勞指數<sup>28</sup>。分析結果摘要如下<sup>29</sup>：事故駕駛員於 6 月 6 日至 13 日執行載貨勤務，所有趟次之疲勞指數皆高於 50，表示每次執行載貨勤務，皆有高於 50%之機會產生高度疲勞；各趟次疲勞指數如表 1.13-1 及圖 1.13-1。

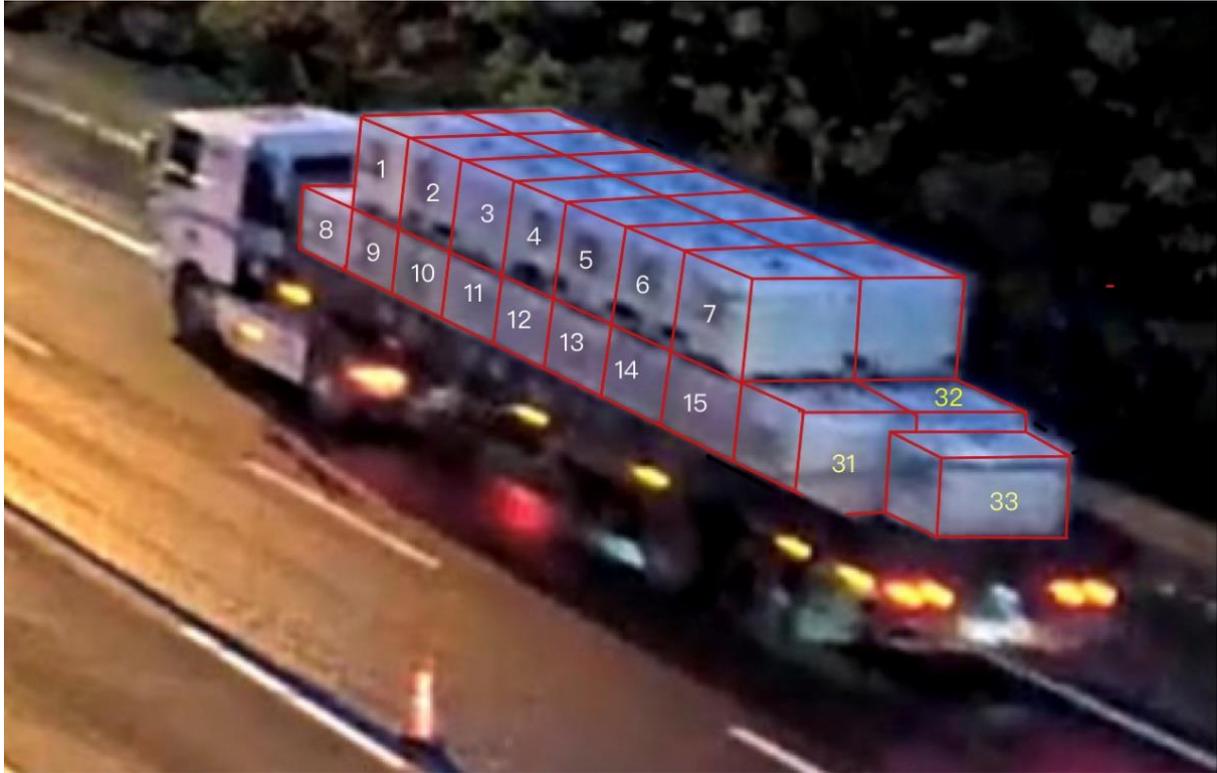
圖 1.14-1 事故車輛載運物品

<sup>34</sup> 影像中白色數字 1 至 15 為左右各一排，共 30 桶，後方未堆疊共 3 桶，總計 33 桶。
