# 國家運輸安全調查委員會

## 重大運輸事故 事實資料報告

第 229 次車新自強號

新和仁隧道正線出軌事故

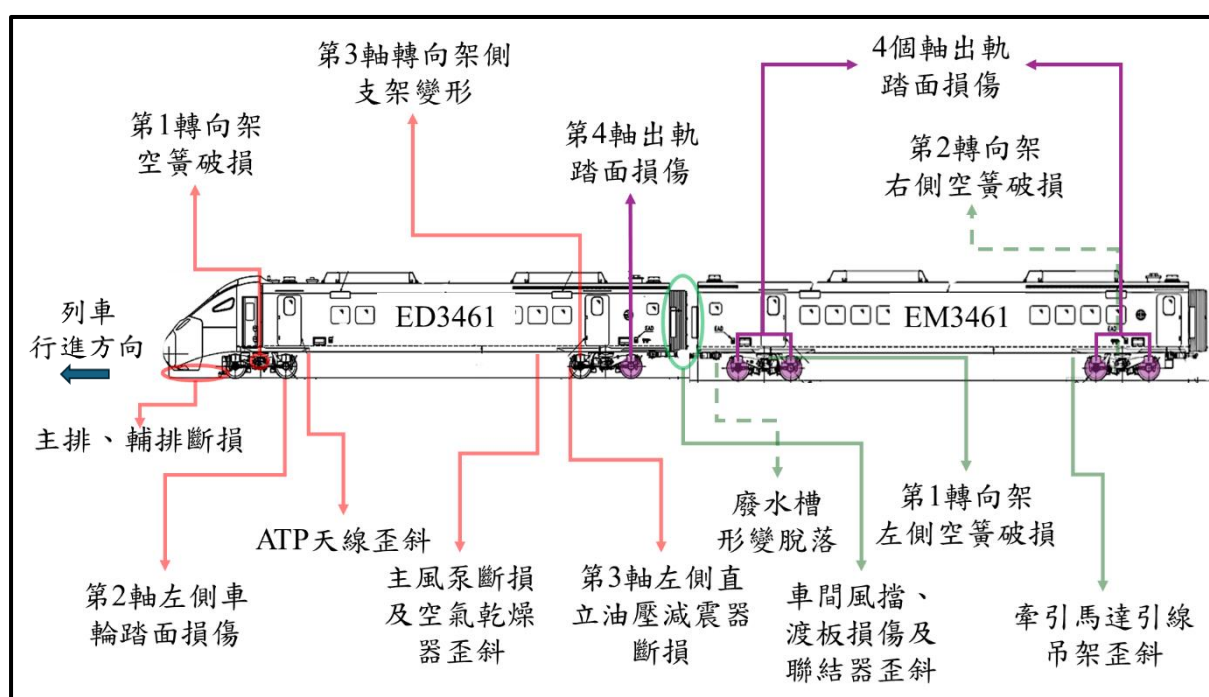
圖 1.3-1 第 1 車、第 2 車之車損情形

事故列車撞及新和仁隧道南口之土石流(里程 K51+178 至 K51+200)，造成行進方向第 1 車 (ED3461) 第 4 軸、第 2 車 (EM3461) 4 個軸及第 9 車 (EM3465) 第 2 軸出軌，並持續滑行至里程 K50+696 處停車。經調查小組實地勘檢後，主要受損項目包括：主排障器斷裂、空氣彈簧破損及主風泵毀損等，第 1 車及第 2 車損害位置如圖 1.3-1、第 9 車損害位置如圖 1.3-2。詳細損害概況如附錄 1。

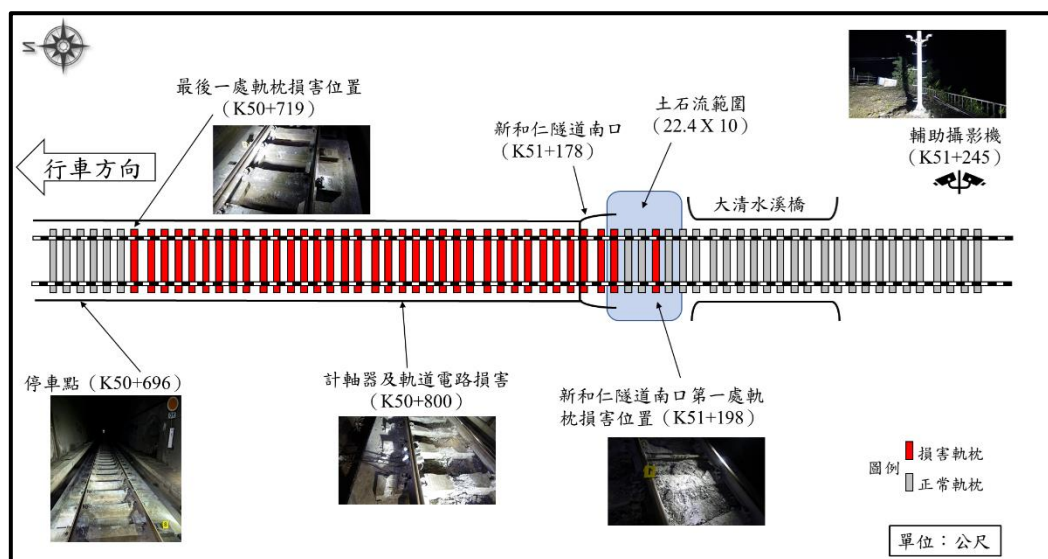
圖 1.3-3 事故路段軌道損害示意圖

事故列車撞及新和仁隧道南口之土石流（範圍約長 22.4 公尺、寬 10 公尺）後出軌並持續滑行，造成軌枕、扣件及基座墊片損壞，其中軌枕損壞約 719 支（含斷裂約 381 支），事故列車最後停於里程約 K50+696 處，事故路段軌道損害如圖 1.3-3。

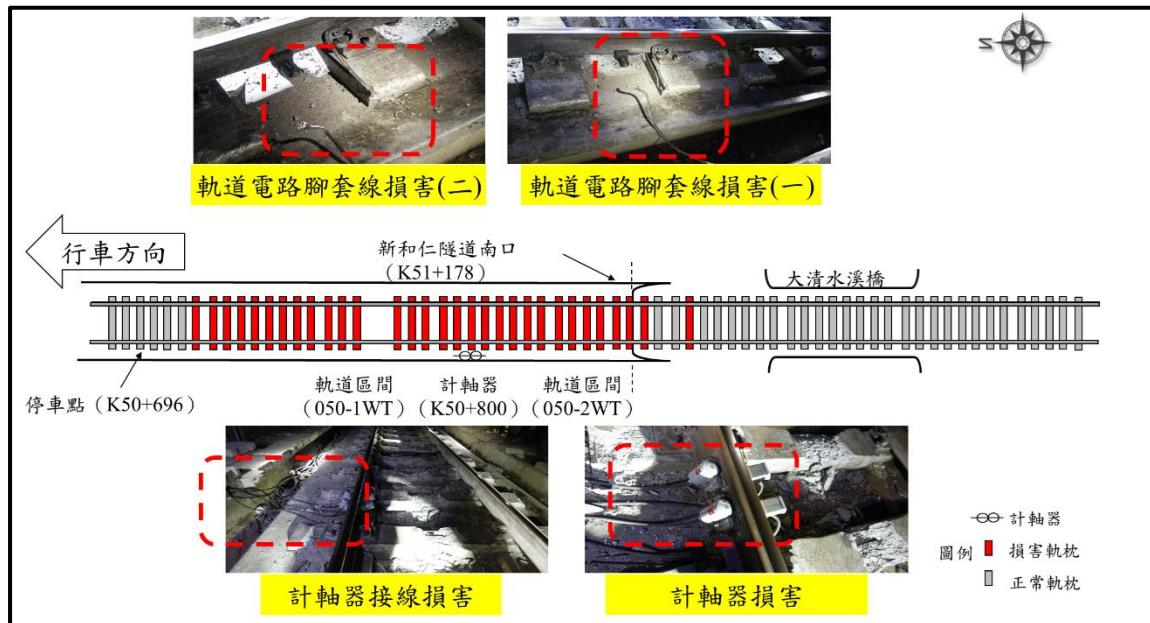
圖 1.3-4 軌道電路腳套線、計軸器及接線之損害

事故路段軌道電路腳套線、計軸器及接線之損害情形如圖 1.3-4。

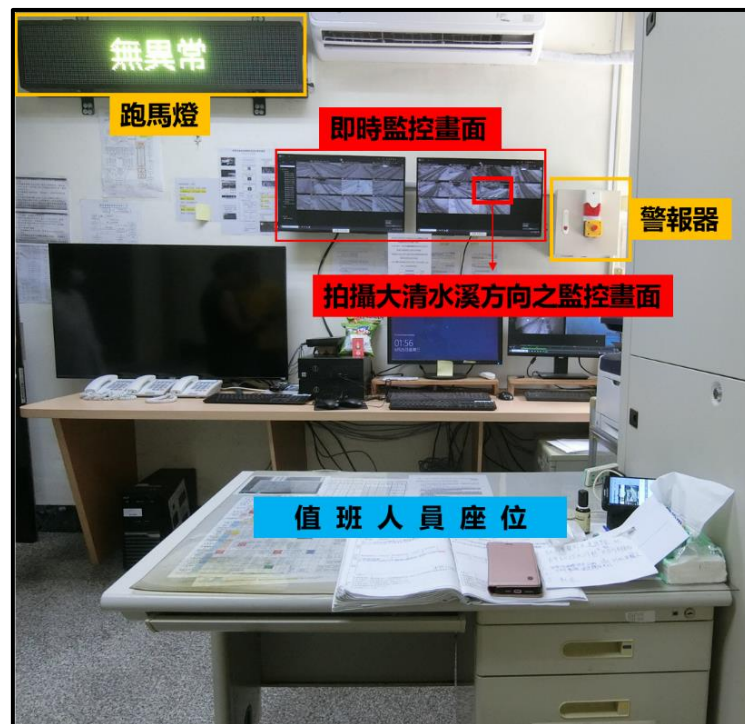
圖 1.9-3 工務段值班室配置圖

花蓮工務段設有值班人員監視邊坡預警系統，值班人員勤務分為週一至週五（0800-1700）採專人專職、平日夜間及假日則由工務段人員以輪班方式進行。值班人員主要工作包括：監看花蓮工務段轄區北迴線崇德站至和仁站間 K48+500~K48+650 及 K51+200~K51+485 共 23 支 CCTV 畫面、轄區劇烈天氣系統 QPEplus 觀測點、5 月至 10 月間每小時軌溫回報、系統作動後查證及通知轄區分駐所等。值班室內配有 2 個即時監看螢幕，分別固定監看 12 個及 11 個 CCTV 畫面，值班室配置如圖 1.9-3。事故當日，值班室內有 1 名值班人員即時監看事故地點大清水溪方向之 CCTV 畫面位於右側即時監看螢幕中間偏右處，如圖 1.9-3 中小紅框處。

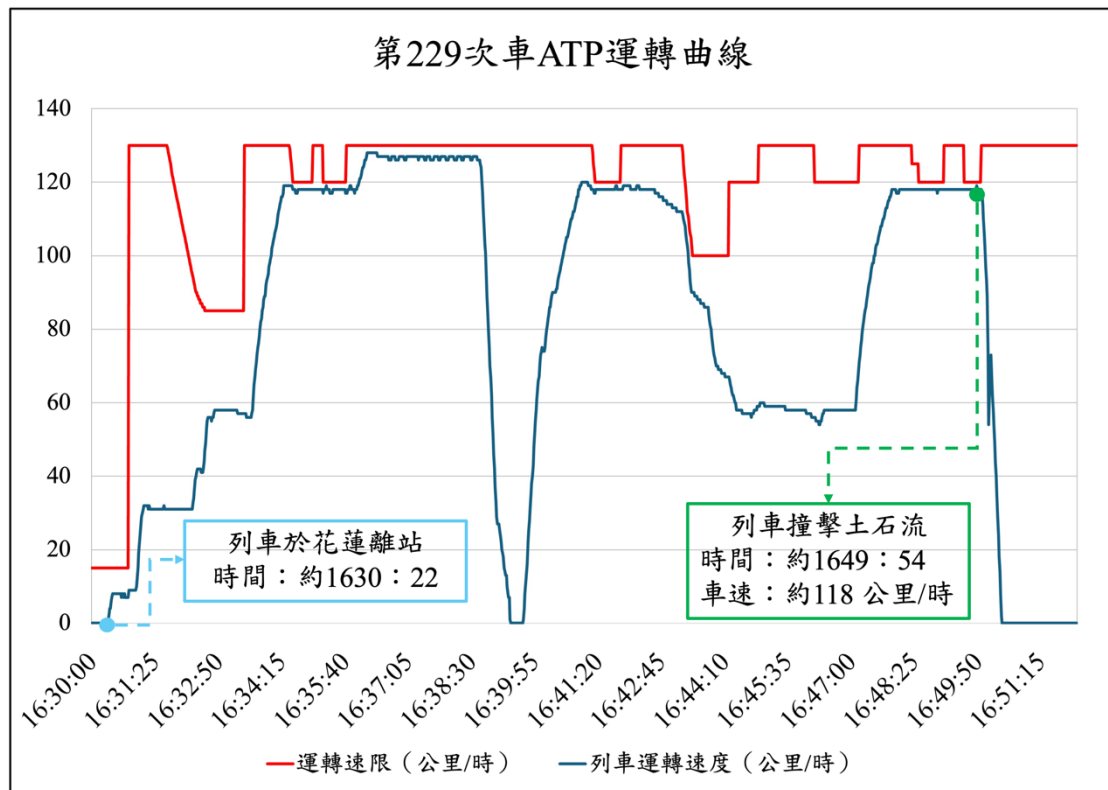
圖 1.10-1 事故列車 ATP 運轉曲線圖

事故列車約於 1630:22 時由花蓮站離站，約 1639:22 時因平交道告警而臨時停車，並於 1639:40 恢復行駛。約 1649:54 時，行經崇德～和仁站間約北迴線 K51+200 處，以車速約 118 公里/小時撞及溢流於軌道上之土石流，並於 1650:22 時，停於北迴線 K50+696 處之新和仁隧道內。

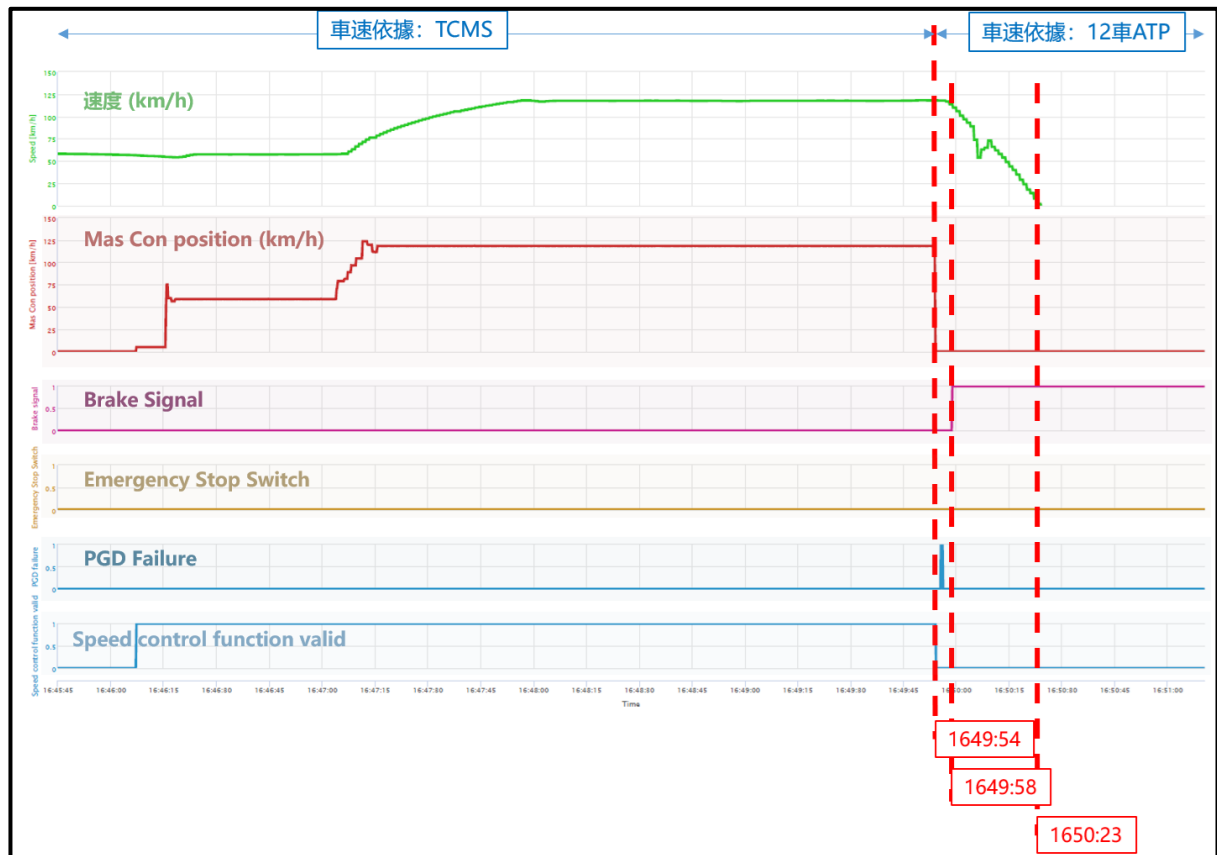
圖 1.10-2 事故列車之 TCMS 紀錄圖

依 TCMS 紀錄事故列車於 1649:54 時，以時速 118 公里/小時撞及土石流，撞擊瞬間，司機員將電門放置 0 位置、駕駛端車底主風泵及重要設備損壞，導致總風缸壓力 (MR Pressure) 下降並觸發列車緊急緊軔 (Emergency brake status)。列車撞及土石流 4 秒後，約 1649:58 時，由 1 車緊急緊軔指令 (Car1 Brake Command) 及軔機訊號 (Brake Signal) 得知，司機員操作軔機把手至全緊急位；而緊急停止開關 (Emergency Stop Switch) 於列車撞及前至停止時，均處於未作動狀態，列車於 1650:22 時，停止於北迴線 K50+696 之新和仁隧道內。

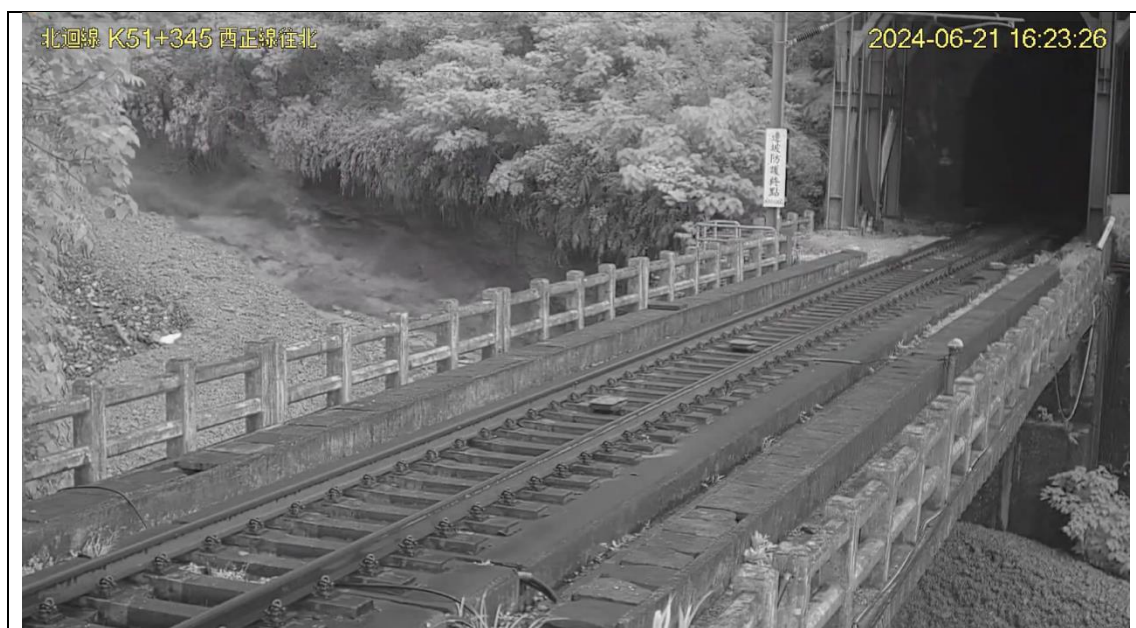
約 1623:26 時，溪流水面開始上漲。

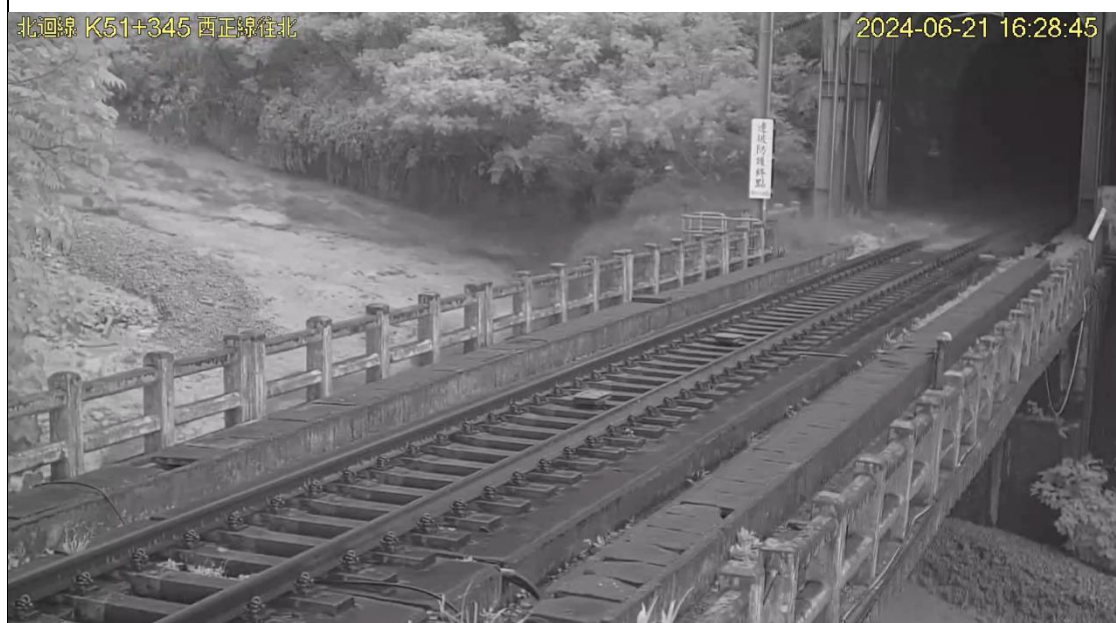
1628:45 時，土石流噴濺至軌道區。

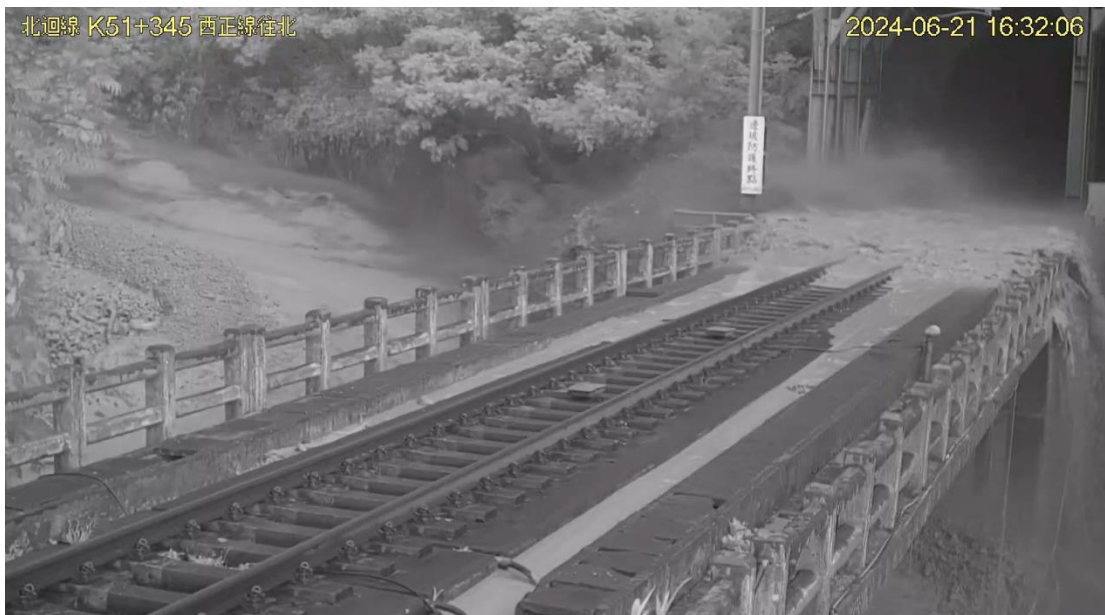
1632:06 時，土石流淹沒軌面。

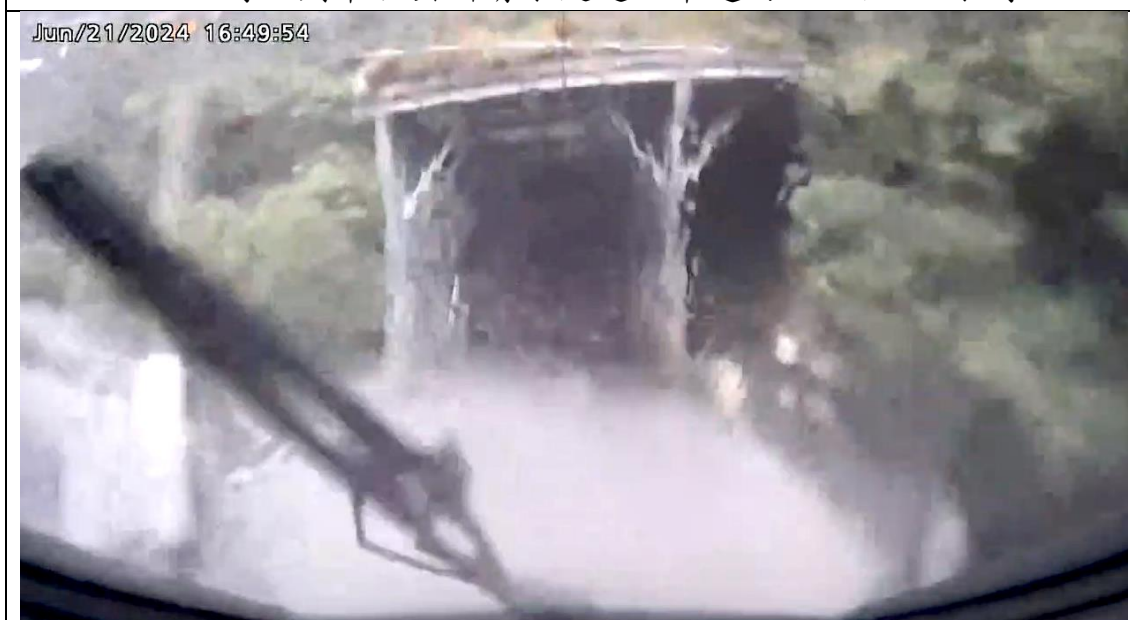
1649:54 時，列車撞及土石流瞬間，車速約 118 公里/小時。

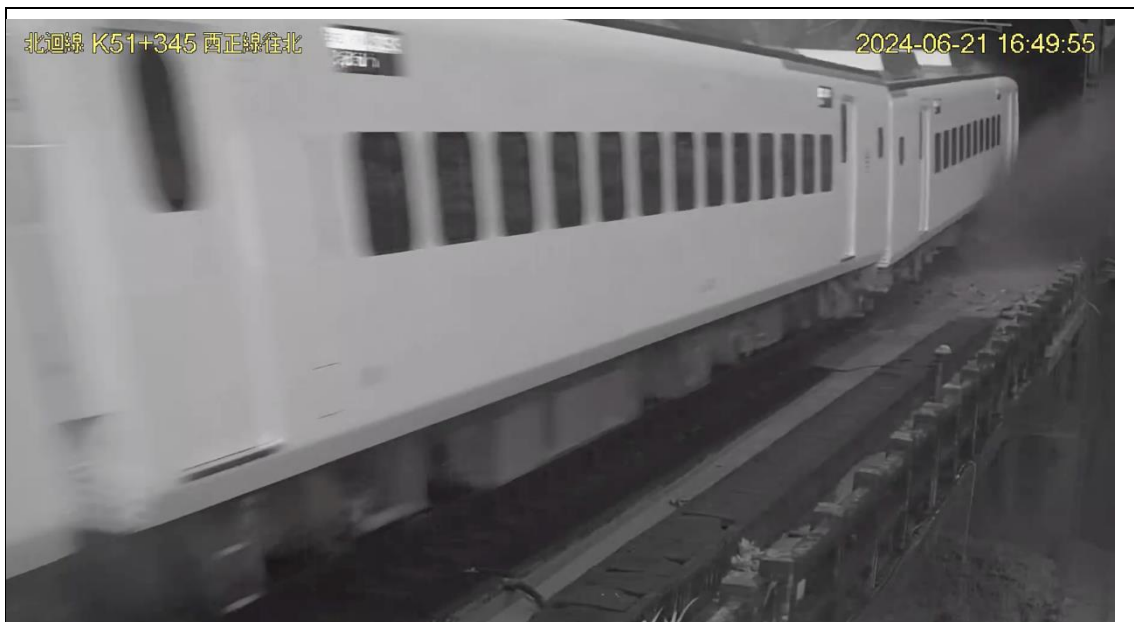
1649:55 時，撞及土石流後車頭抬起，車速約 118 公里/小時。

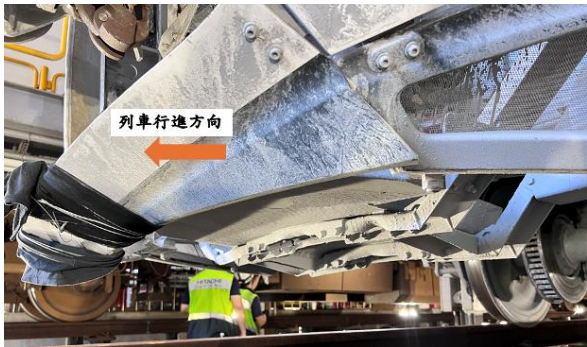
| 車號 | 位置 | 損害狀況 |
|---|---|---|
| ED3461<br>(第 1 車) | 車底 | <p style="text-align: center;">主、輔排斷損</p> |

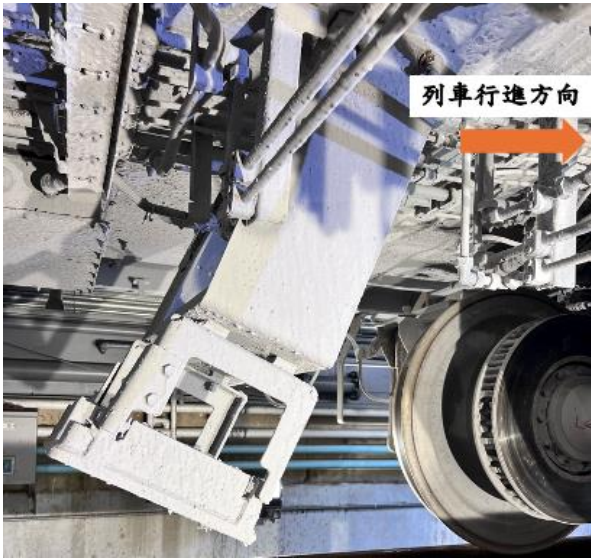
| 車號 | 位置 | 損害狀況 |
|---|---|---|
| | 車底 | <p style="text-align: center;">ATP 天線歪斜</p> |

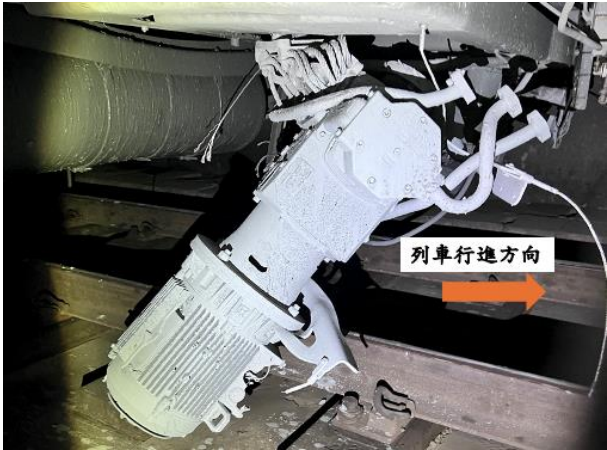
| 車號 | 位置 | 損害狀況 |
|---|---|---|
| | 車底 | <p style="text-align: center;">主風泵斷損</p> |

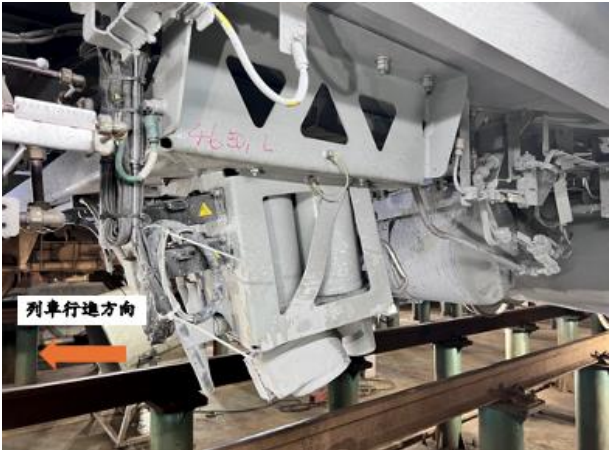
| | 車底 | <p>主風泵空氣乾燥器歪斜</p> |

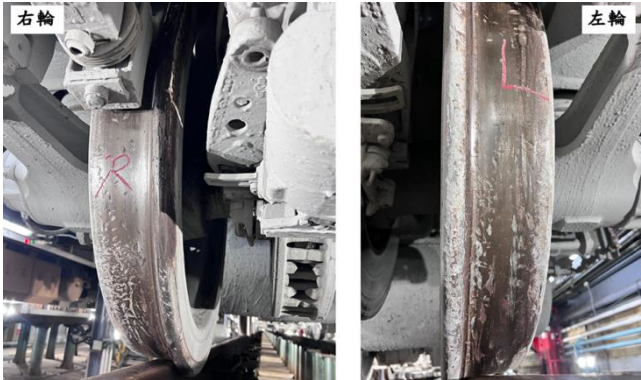
| | 第 4 軸<br>左右側 | <p>出軌踏面損害</p> |

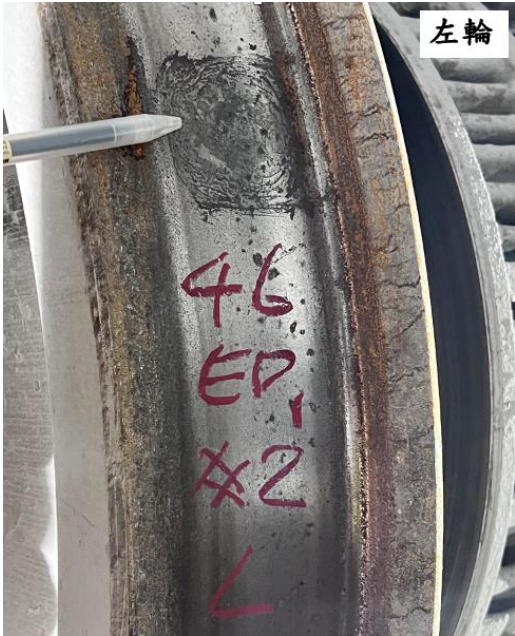
| | 第 2 軸<br>左側 | <p>踏面損傷</p> |

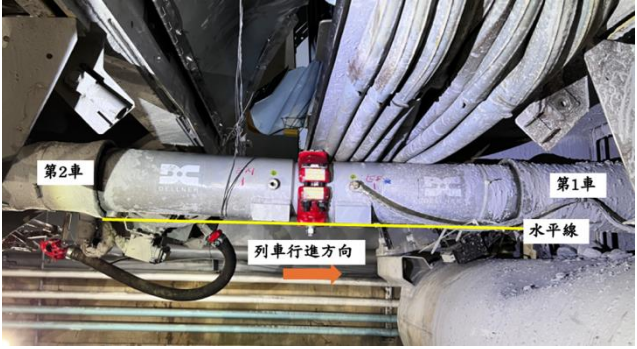
| | 第 1、2<br>車間 | <p>聯結器歪斜</p> |

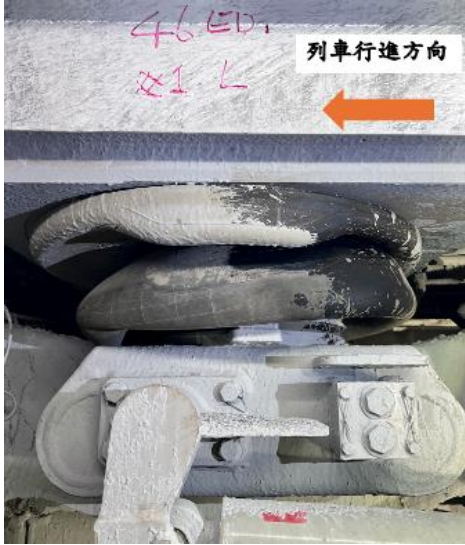
| | 第 1 軸<br>左側 | <p>空簧破損</p> |

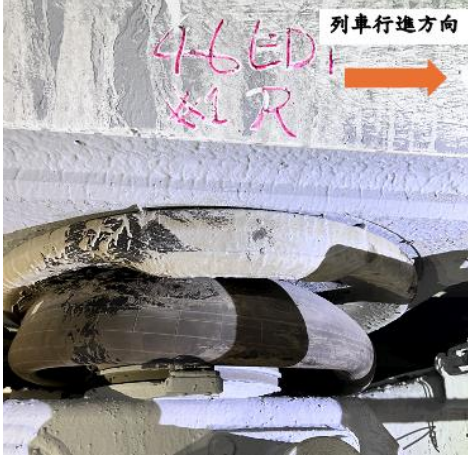
| | 第 1 軸<br>右側 | <p>空簧破損</p> |

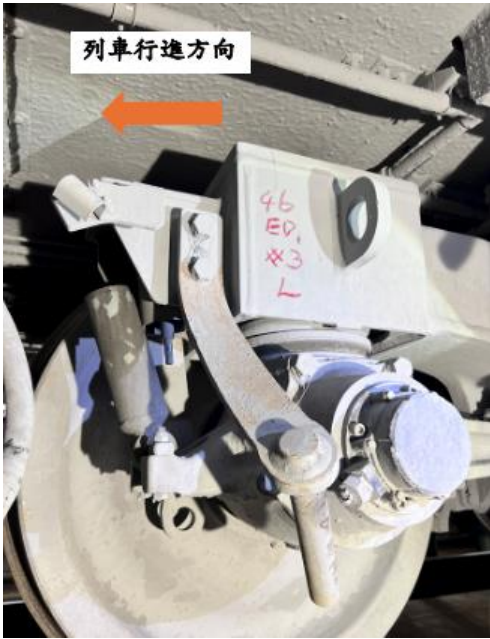
| | <p>第 3 軸<br/>左側</p> | <p>直立油壓減震器斷損<br/>側支架形變</p> |

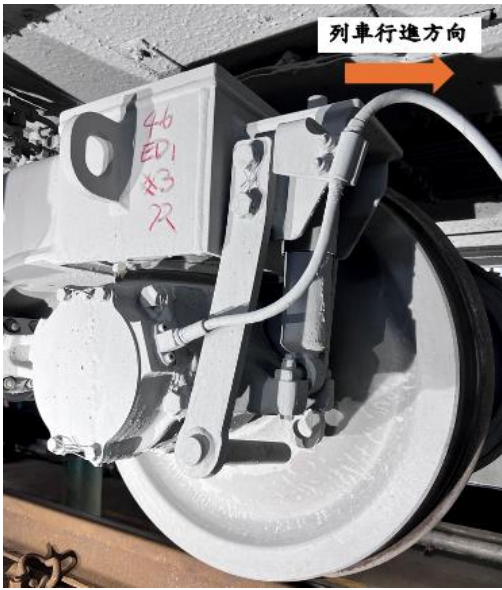
| | <p>第 3 軸<br/>右側</p> | <p>側支架形變</p> |

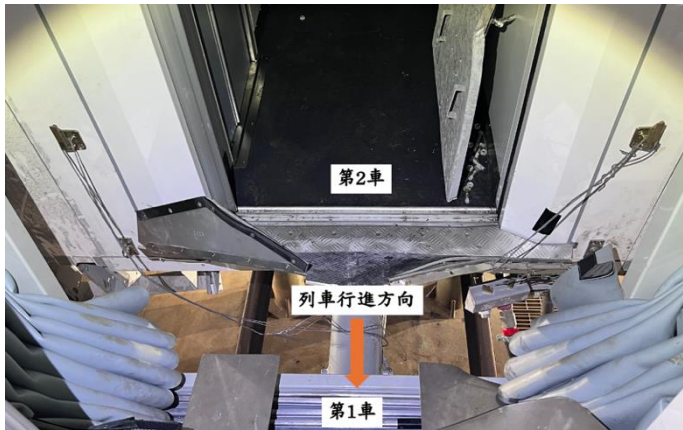
| | 第 1、2<br>車間 | <p>車間渡板及風擋損壞</p> |

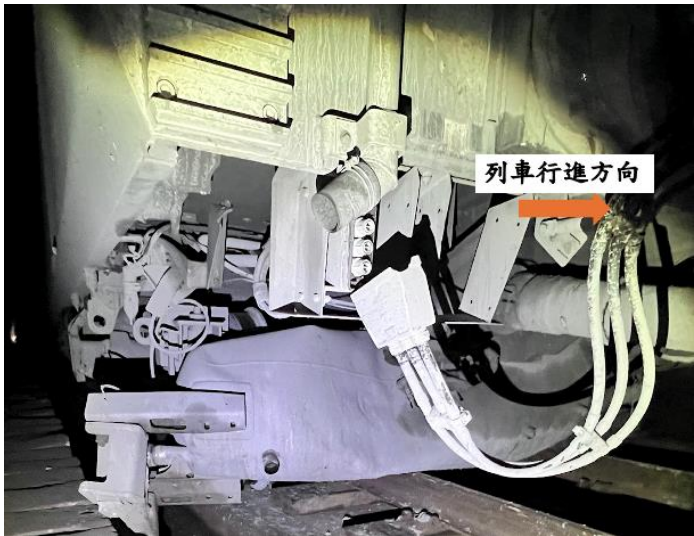
| EM3461<br>(第 2 車) | 車底 | <p>廢水槽形變脫落</p> |

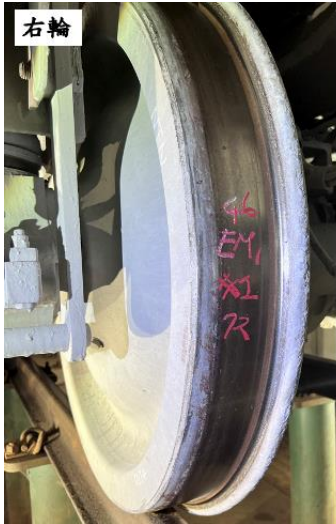
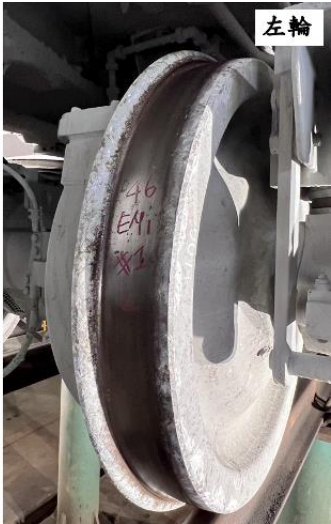
| | 第 1 軸<br>左右側 | <div style="display: flex; justify-content: space-around;"> <div style="text-align: center;"> <p>右輪</p> </div> <div style="text-align: center;"> <p>左輪</p> </div> </div> <p>出軌踏面損害</p> |

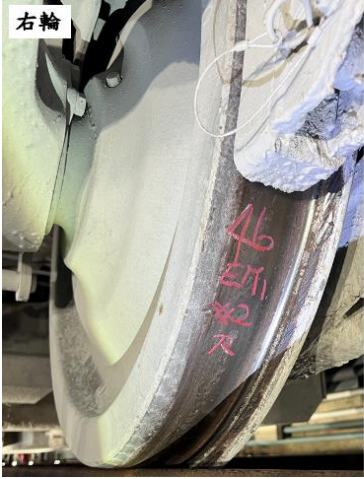
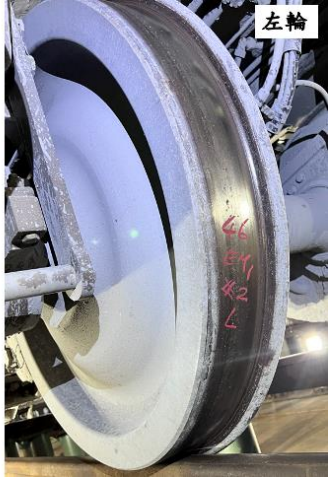
| | 第 2 軸<br>左右側 | <div data-bbox="630 212 994 689"> <p>右輪</p> </div> <div data-bbox="1011 212 1339 689"> <p>左輪</p> </div> <p>出軌踏面損害</p> |

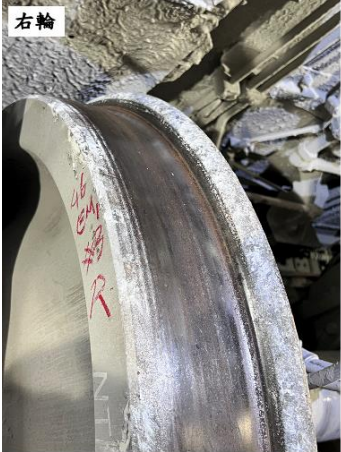
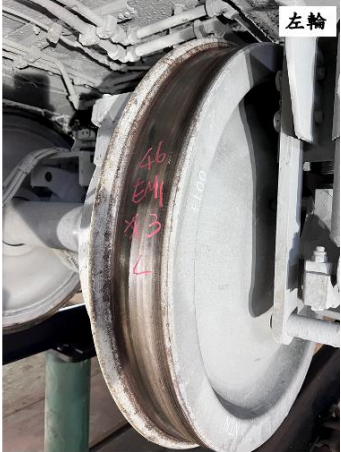
| | 第 3 軸<br>左右側 | <div data-bbox="622 750 963 1200"> <p>右輪</p> </div> <div data-bbox="981 750 1323 1200"> <p>左輪</p> </div> <p>出軌踏面損害</p> |

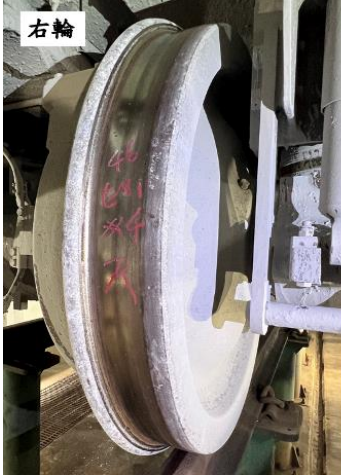
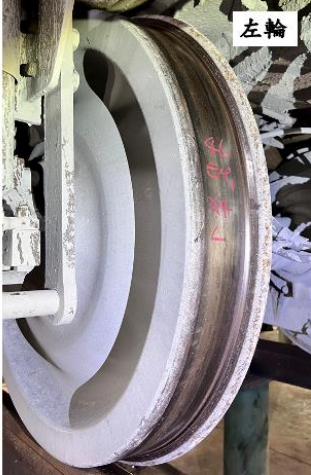
| | 第 4 軸<br>左右側 | <div data-bbox="622 1265 963 1738"> <p>右輪</p> </div> <div data-bbox="991 1265 1303 1738"> <p>左輪</p> </div> <p>出軌踏面損害</p> |

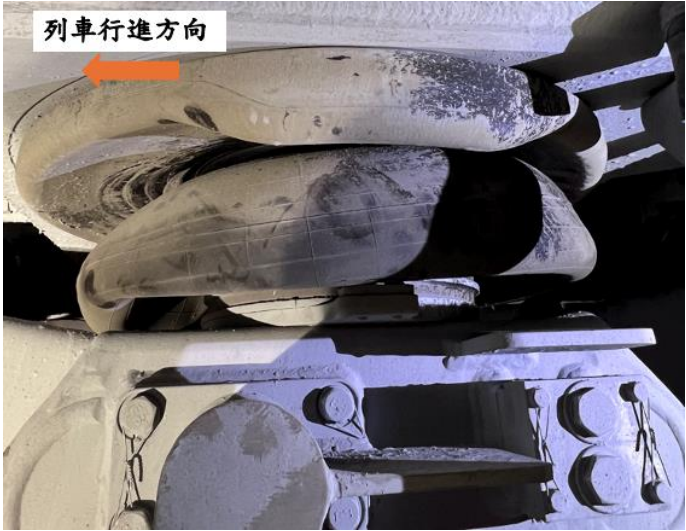
| | <p>第 1 轉<br/>向架<br/>左側</p> | <p>空簧破損</p> |

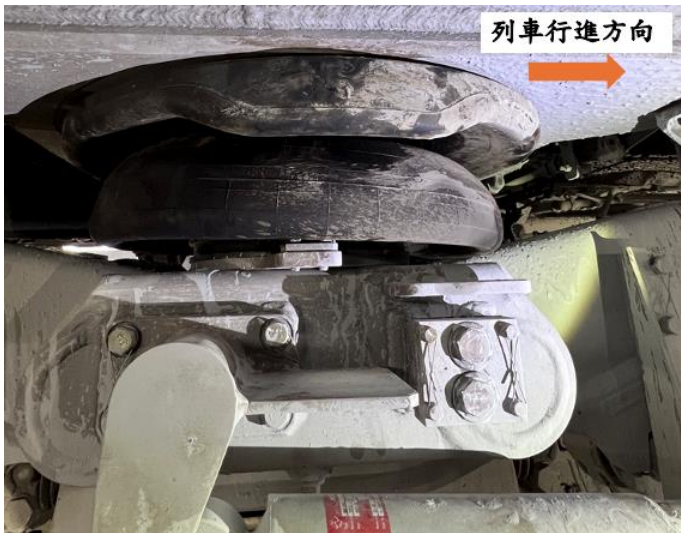
| | <p>第 2 轉<br/>向架<br/>右側</p> | <p>空簧破損</p> |

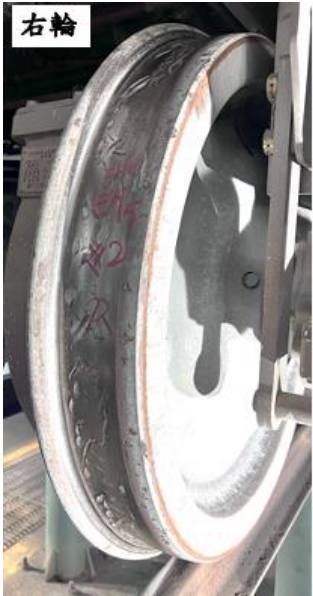
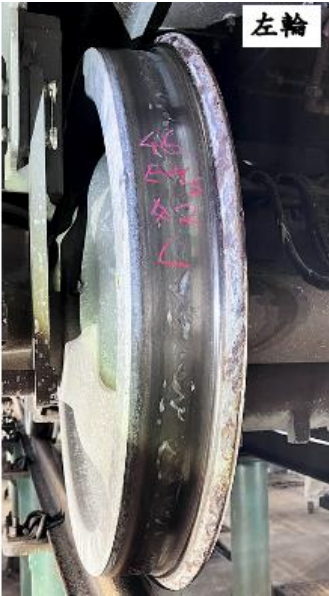
| <p>EM3465<br/>(第9車)</p> | <p>第2軸<br/>左右側</p> | <div data-bbox="625 208 938 801"> <p>右輪</p> </div> <div data-bbox="986 208 1316 801"> <p>左輪</p> </div> <p>出軌踏面損害</p> |
