# 國家運輸安全調查委員會

## 1121213 巡護 9 號漁業巡護船與大洋半貨櫃船於澎湖七美嶼外海 碰撞事故調查報告

調查報告編號：TTSB-MOR-24-12-003

發布日期：中華民國 113 年 12 月 26 日

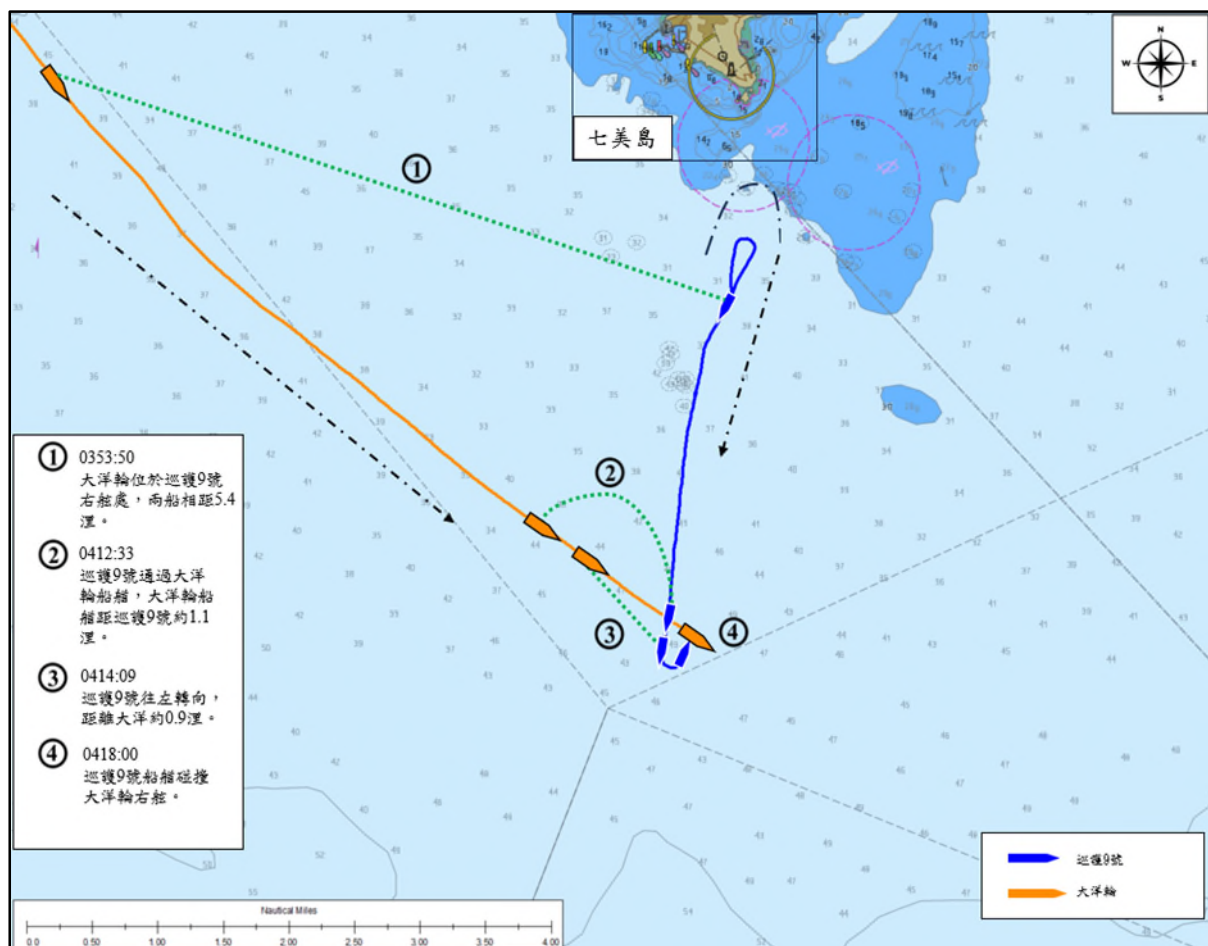
事故當時（13日）兩船於七美島南方海域，巡9以南北往復之方式巡弋，大洋則朝往東南方向駛往高雄港，於0412:33時，巡9朝南航行通過大洋船首，約1分半鐘後，巡9左轉調頭朝北行駛，於轉向過程中兩船碰撞，兩船航跡圖詳圖1.1.3。

巡9船首與大洋船體碰撞後，造成巡9左船首及大洋右舷船體受損。兩船經由特高頻（Very High Frequency, VHF）無線電話第16頻道聯繫，確認彼此船體安全無虞，無人員受傷後，便各自返回高雄港靠泊及進行船體維修。

圖 1.1.3 兩船航跡圖

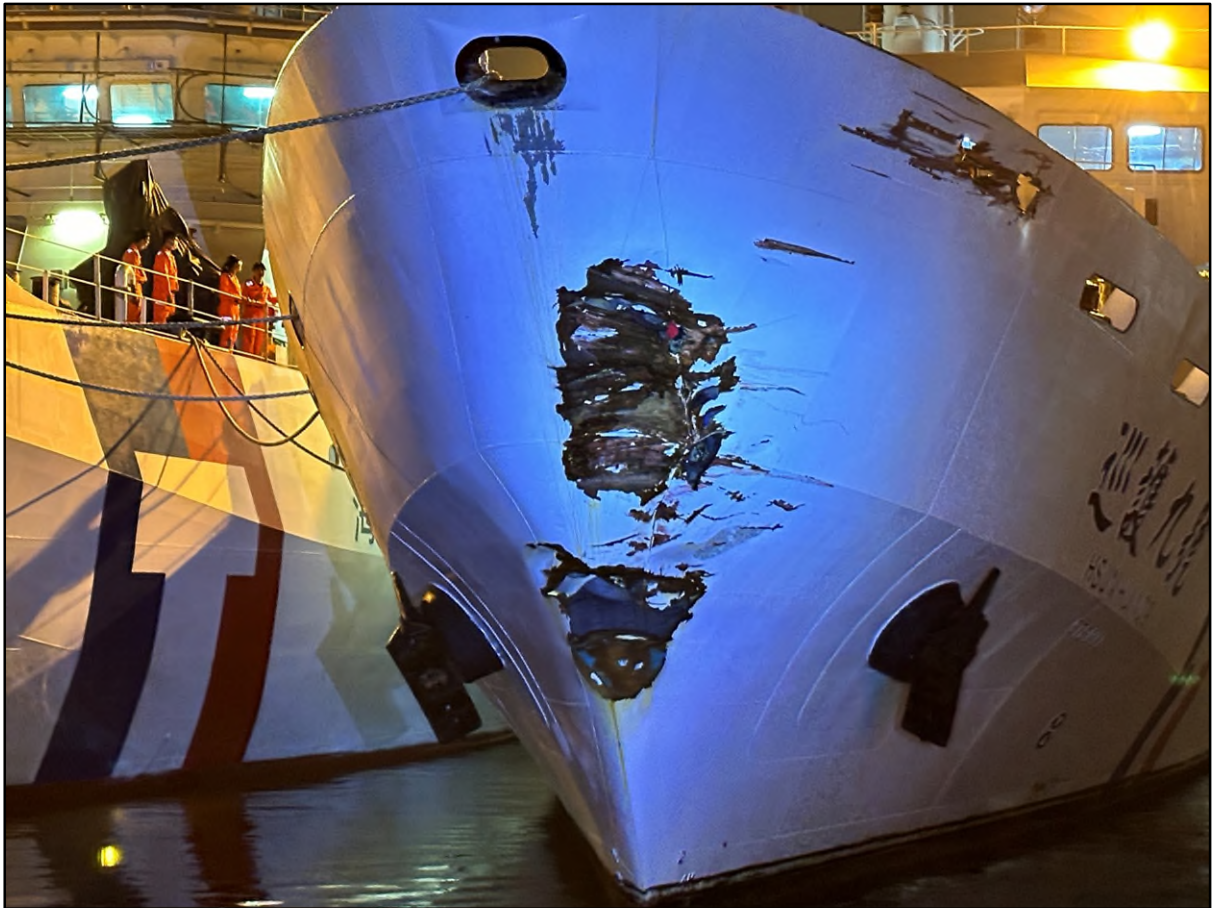
巡 9 左船首欄杆斷裂、艏尖艙受損範圍約 1 x 2 公尺，舷牆及外板破損長度為 3.9 公尺（詳圖 1.3.1），該船船體實質損壞。事故當時艏尖艙進水，經船員立即實施緊急堵漏及加裝抽水機進行抽水作業，經船長確認艏尖艙進水量已減緩且不影響船舶安全航行後，該船以低速駛向高雄港。

圖 1.3.1 巡 9 船首受損圖

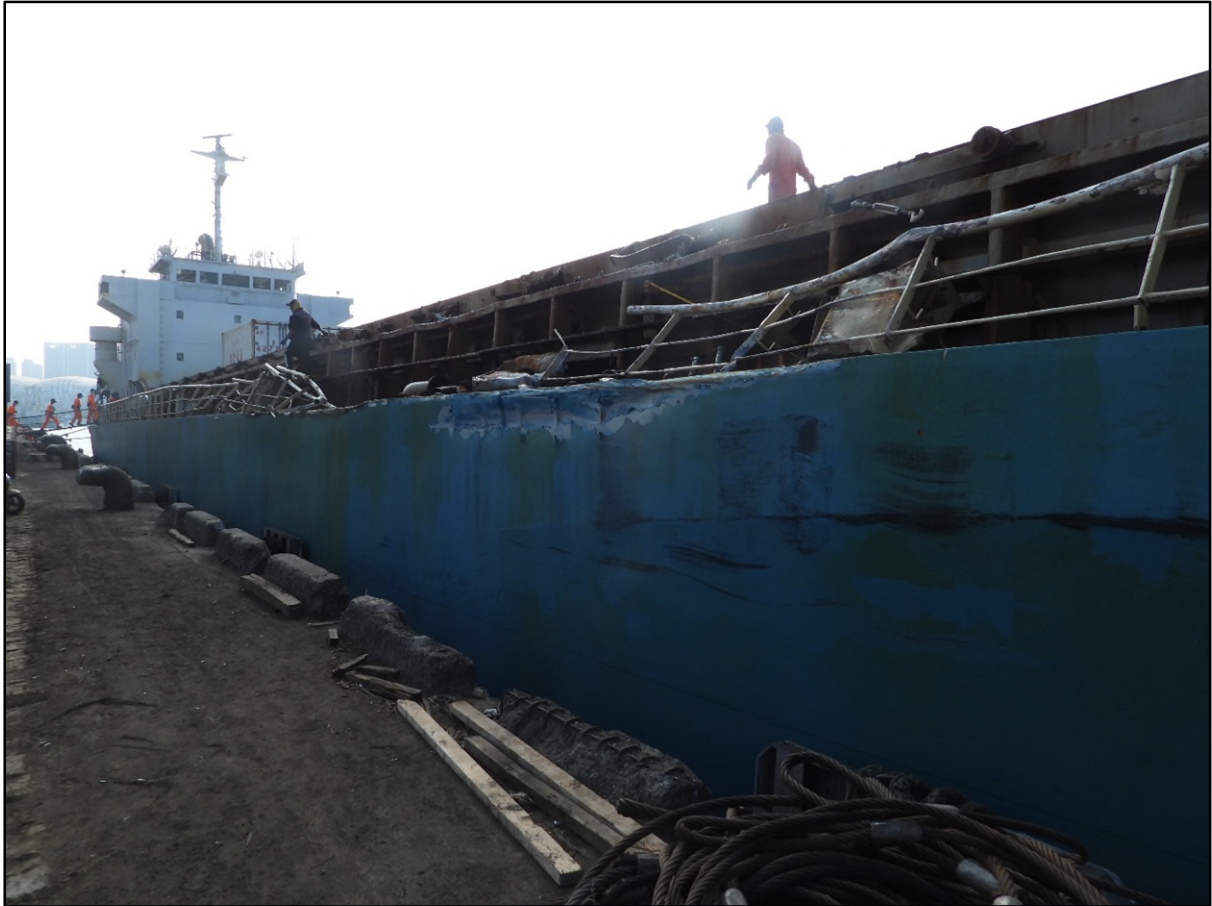
大洋停俾檢查船體受損情況，發現右船中舷牆外板、欄杆、艙蓋受損，長度約 33 公尺，以及右舷救生筏甲板及救生筏底座，受損範圍約 3.8 x 1.7 公尺等部位受損（詳圖 1.3.2），該船船體實質損壞。經船長確認無影響航行安全後，該船繼續航行並駛往高雄港。

圖 1.3.2 大洋右船身受損圖

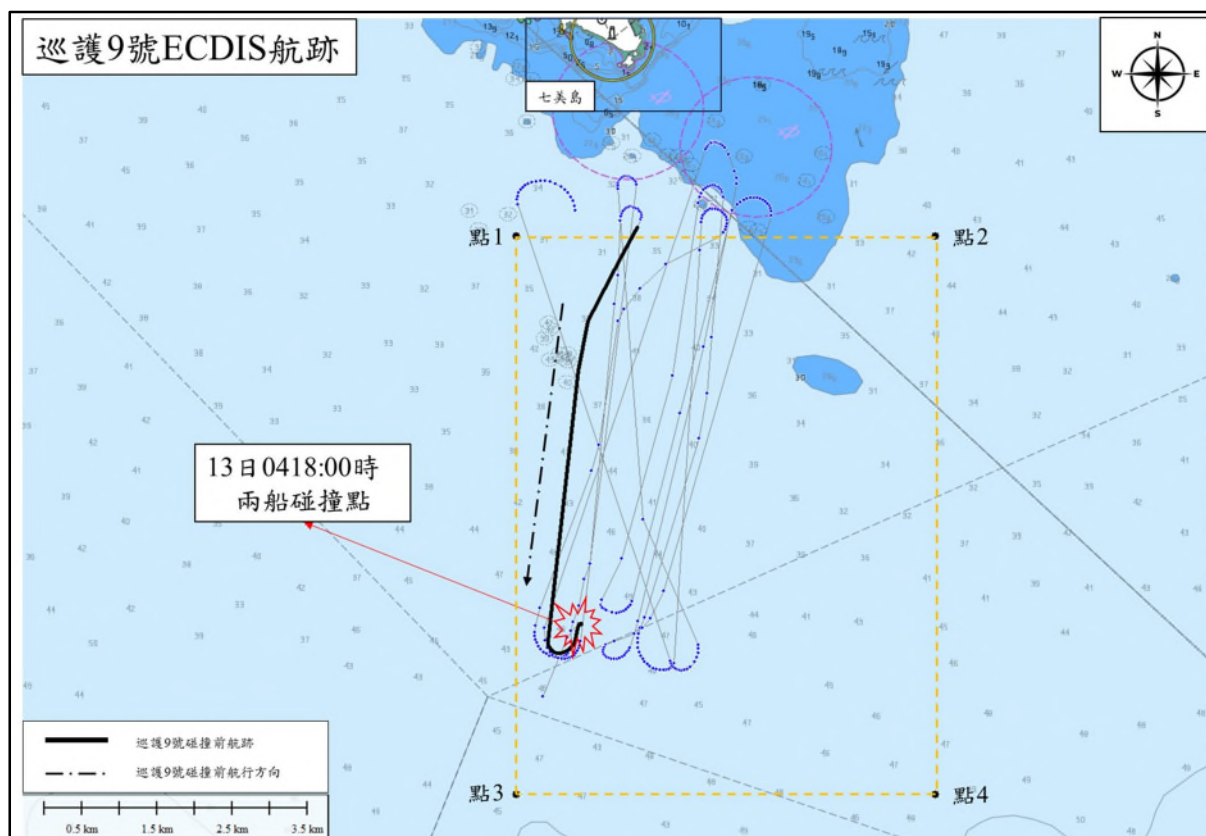
根據巡 9 ECDIS 航行紀錄自 12 月 11 日 0800 時至 12 月 14 日 1600 時期間，紀錄資料包含：時間、船位、船速、航向、艏向、風速、風向、累計航程及水深。巡 9 船長於 ECS 上標示 4 點之航行區域，要求巡 9 於此區域內巡弋，調查小組將航行區域與巡 9 ECDIS 航跡資料彙整並標示於圖 1.8.1。以下摘錄事故前重要點位如下：

13 日 0400:00 時，巡 9 航速 7.2 節，航向 187.7 度

13 日 0414:09 時，巡 9 航速 8.2 節，航向 181.9 度，往左轉向。

13 日 0418:00 時，巡 9 航速 6.0 節，航向 029.0 度。兩船碰撞。

圖 1.8.1 巡 9 ECDIS 航跡圖

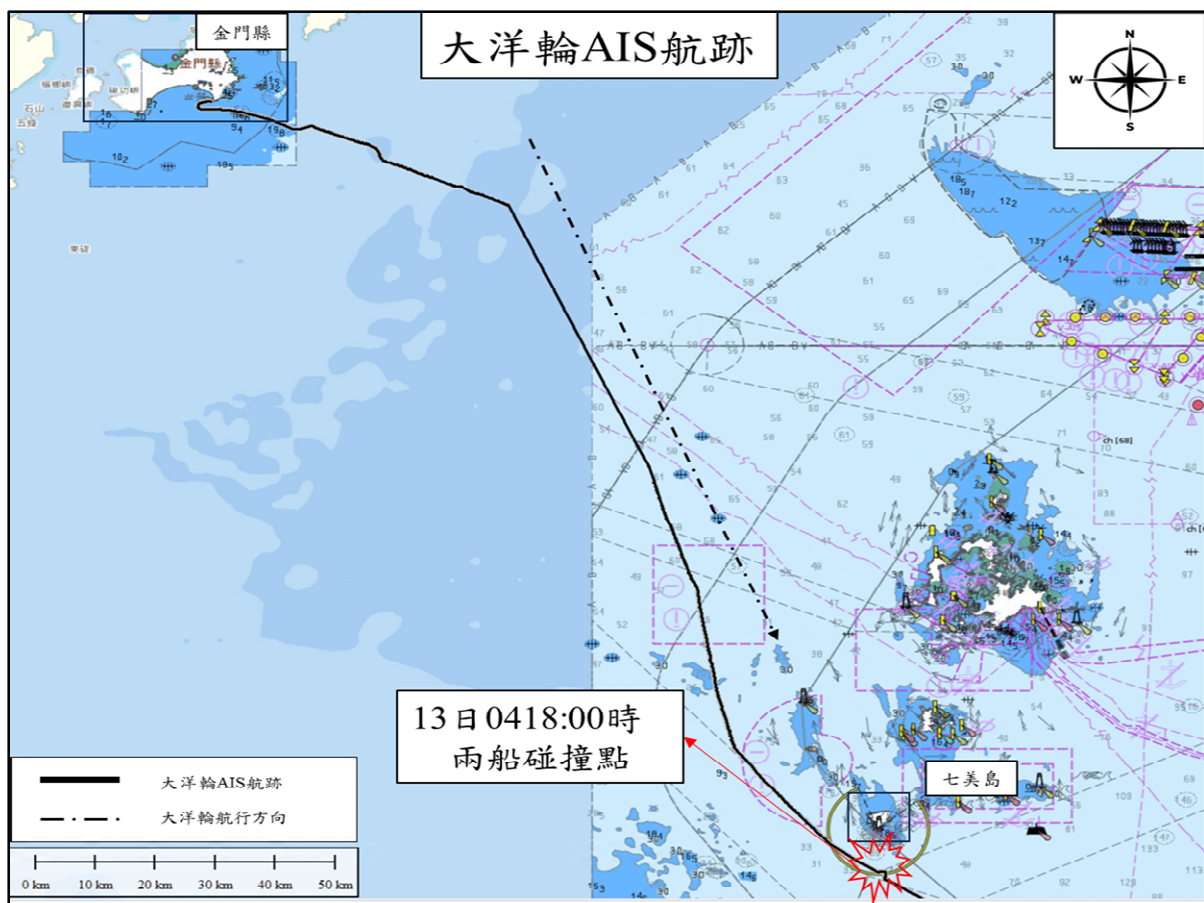
根據航港局「臺灣海域船舶動態資訊系統」紀錄，事故當日，大洋全程發射 AIS 訊號，詳圖 1.8.2。紀錄時間自 12 月 12 日 1105:10 時至 12 月 13 日 1105:07 時。大洋 AIS 航跡資料摘錄如下：

- 13 日 0400:11 時，大洋航速 16.2 節，航向 127.5 度。
- 13 日 0402:21 時，大洋航速 15.6 節，航向 121.6 度，往左轉向。
- 13 日 0418:00 時，大洋航速 13.6 節。兩船碰撞。

圖 1.8.2 大洋 AIS 航跡

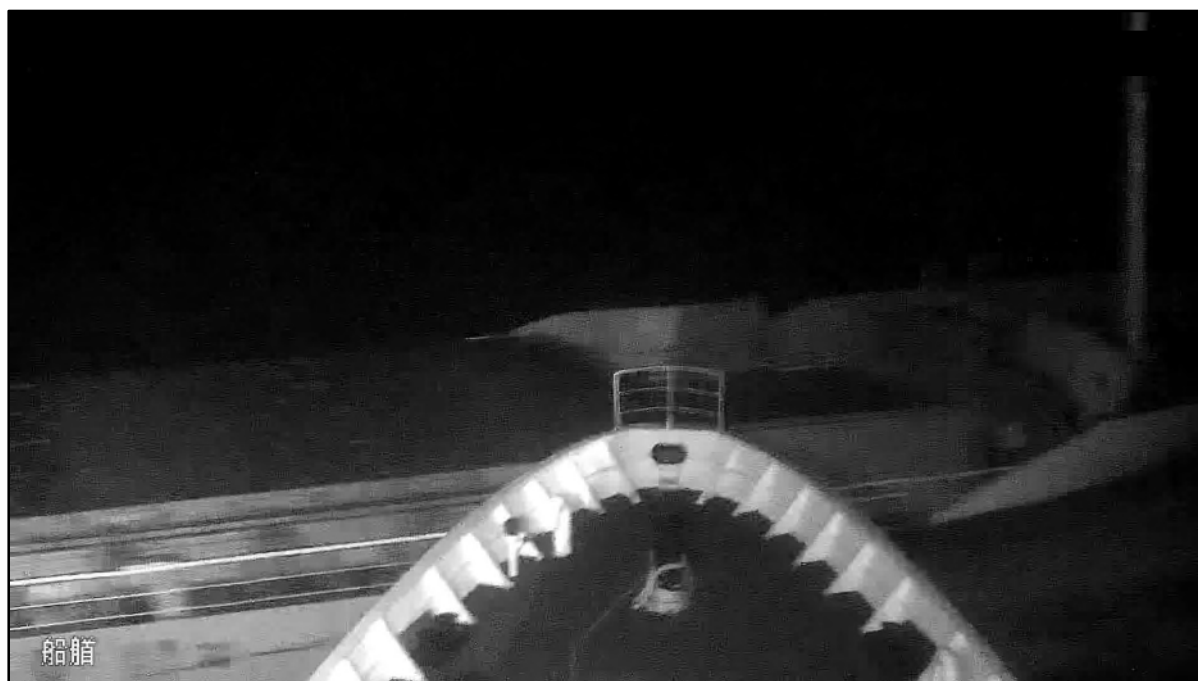
依據巡 9 於 0418 時之 CCTV 錄像紀錄，巡 9 船首碰撞大洋右舷，CCTV 錄像截圖如圖 1.8.4。

圖 1.8.4 巡 9 船首碰撞大洋右舷之 CCTV 錄像截圖

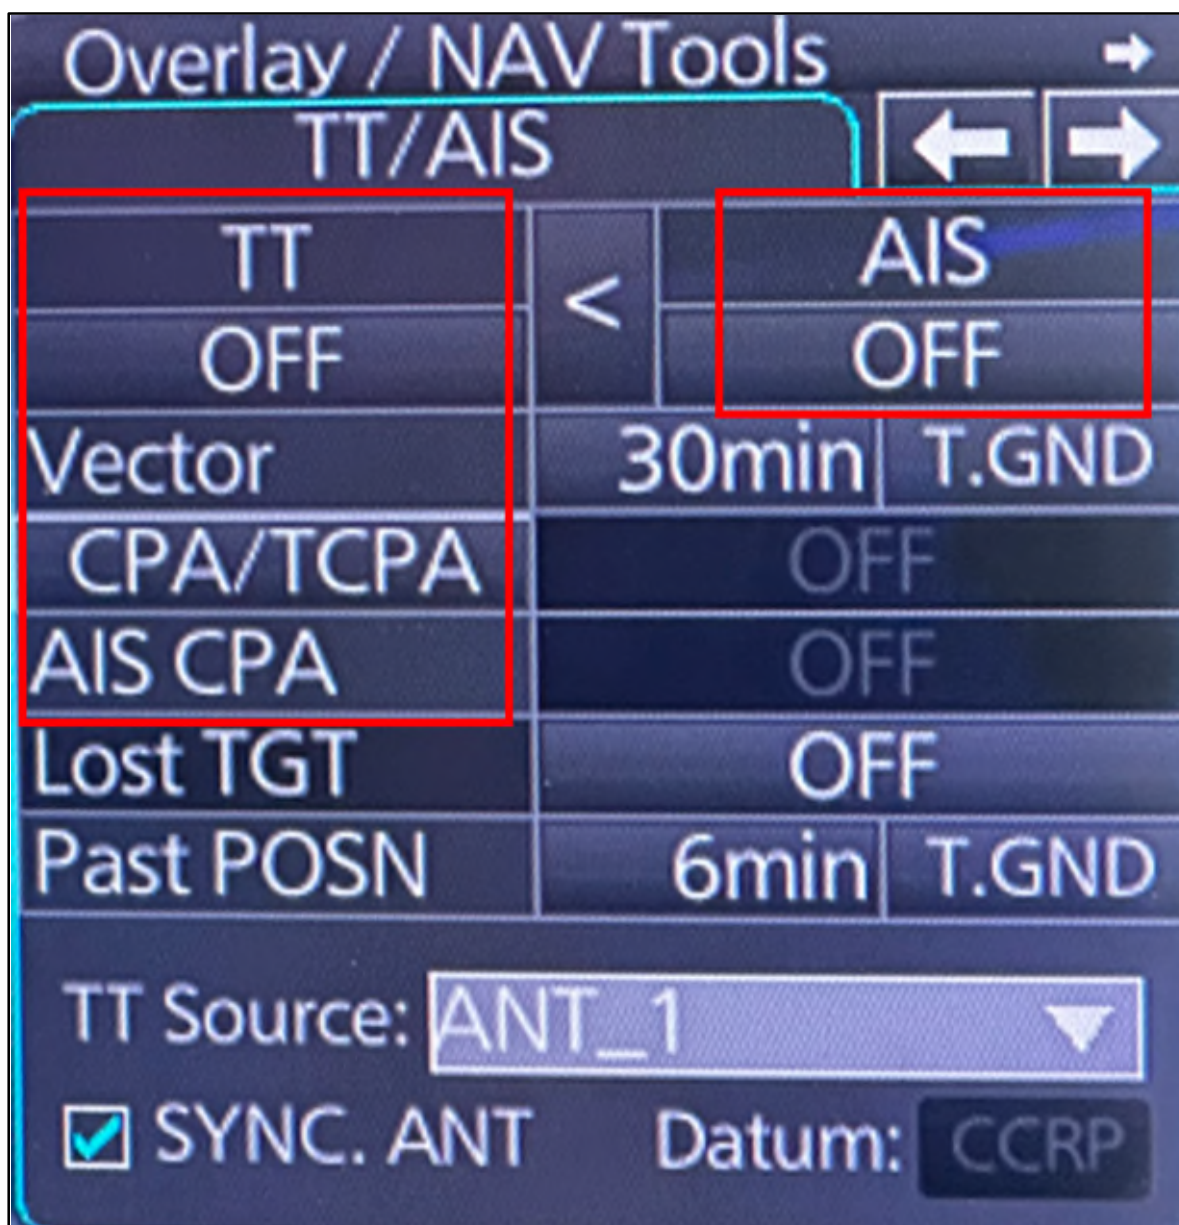
附錄 2 巡 9 的 ECDIS 設定畫面

巡 9 ECDIS 製造商為 FURUNO，型號 FMD-3200，經播放本事故發生期間之 ECDIS 紀錄，巡 9 周圍皆未顯示他船 AIS 資訊，經查 AIS 顯示設定為關閉。根據航港局「臺灣海域船舶動態資訊系統」紀錄，事故當日巡 9 全程未發射 AIS 訊號。
