# 國家運輸安全調查委員會

## 重大運輸事故 調查報告

台灣虎航 IT237 班機

於桃園國際機場落地後飛航組員短暫失能

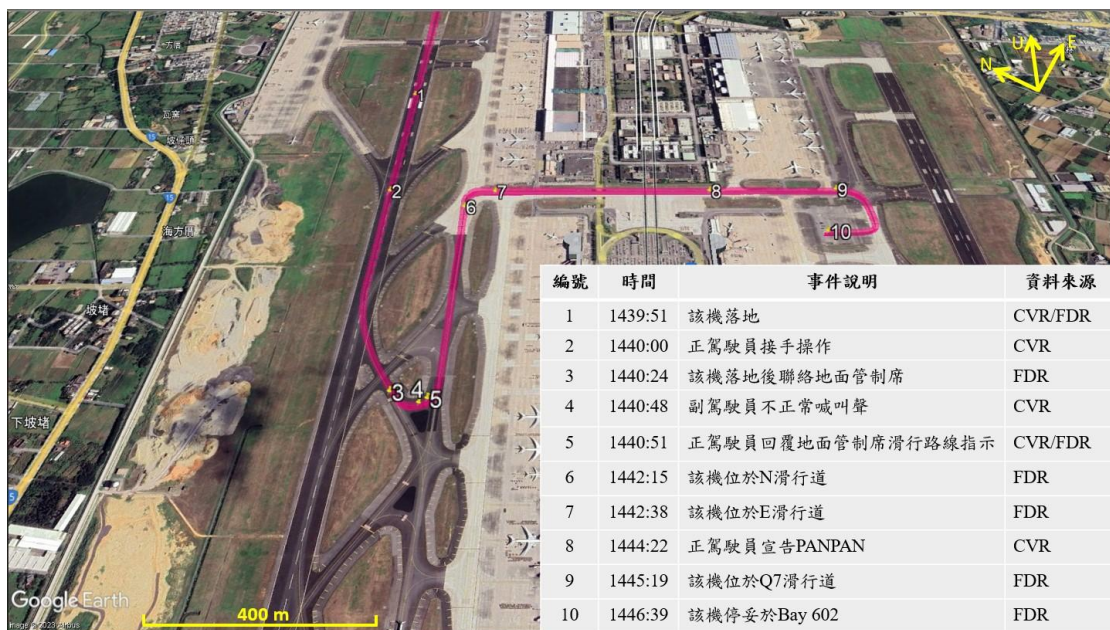
圖 1.11-1 事故航班落地滑行軌跡<sup>14</sup>

依訪談紀錄與座艙語音紀錄抄件，事故當日該機於桃園機場落地後，副駕駛員自 1440:33 時起，於該機脫離跑道期間，對地面管制席之 2 次發話均無回應，並於 1440:48.6 時發出「啊」喊叫聲。正駕駛員於 1440:55.6 時回復地面管制席，並發現副駕駛員失去意識，遂於 1441:21.5 時透過機內通話請客艙組員進入駕駛艙協助。

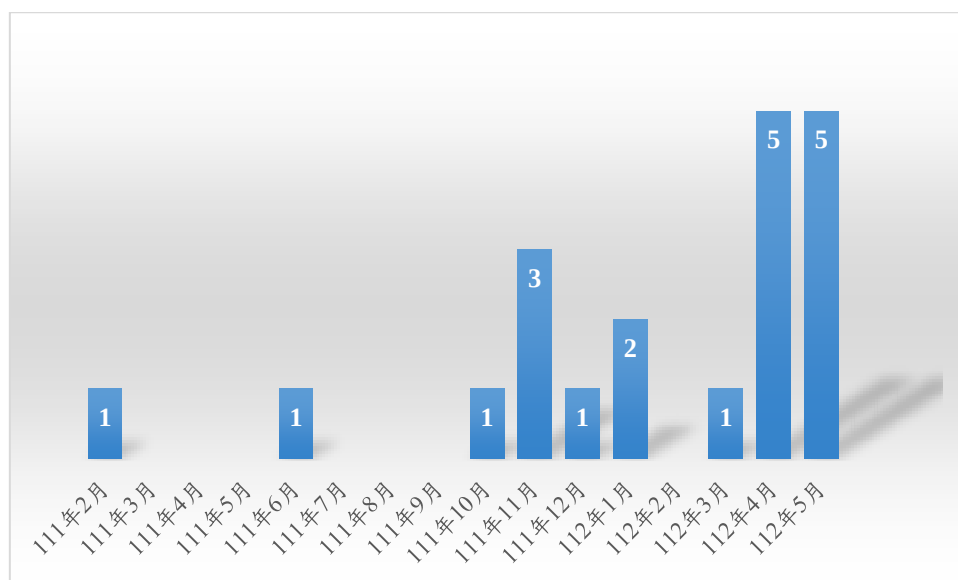
圖 1.17-1 飛航組員逐月疲勞報告件數統計

其逐月疲勞報告件數統計如圖 1.17-1。檢視 36 件疲勞報告，其中 27 件與紅眼航班、早晚班交替之班型有關（占 75%），報告人多表示執行該等班型會影響睡眠品質、造成睡眠不足或生理時鐘調節不佳而產生疲勞。

虎航回復報告人之方式，多為將報告列入疲勞統計與紀錄，部分報告提供相關單位處理結果，如調整班表、更換組員、納入次月排班考量等。另報告人若有提供感覺疲勞之航班派遣資訊，則會提供報告人該航班派遣期間 SAFE 評估之疲勞預測值。經檢視虎航回復報告人所提報疲勞航班之疲勞預測值，範圍介於 2.51 至 5.16，未超過公司所訂定之標準<sup>27</sup>。
