# 國家運輸安全調查委員會

## 事實資料報告

1120825 臺港 13302 號拖船與新臺馬客貨船

於連江縣福澳港碰撞後沉沒事故

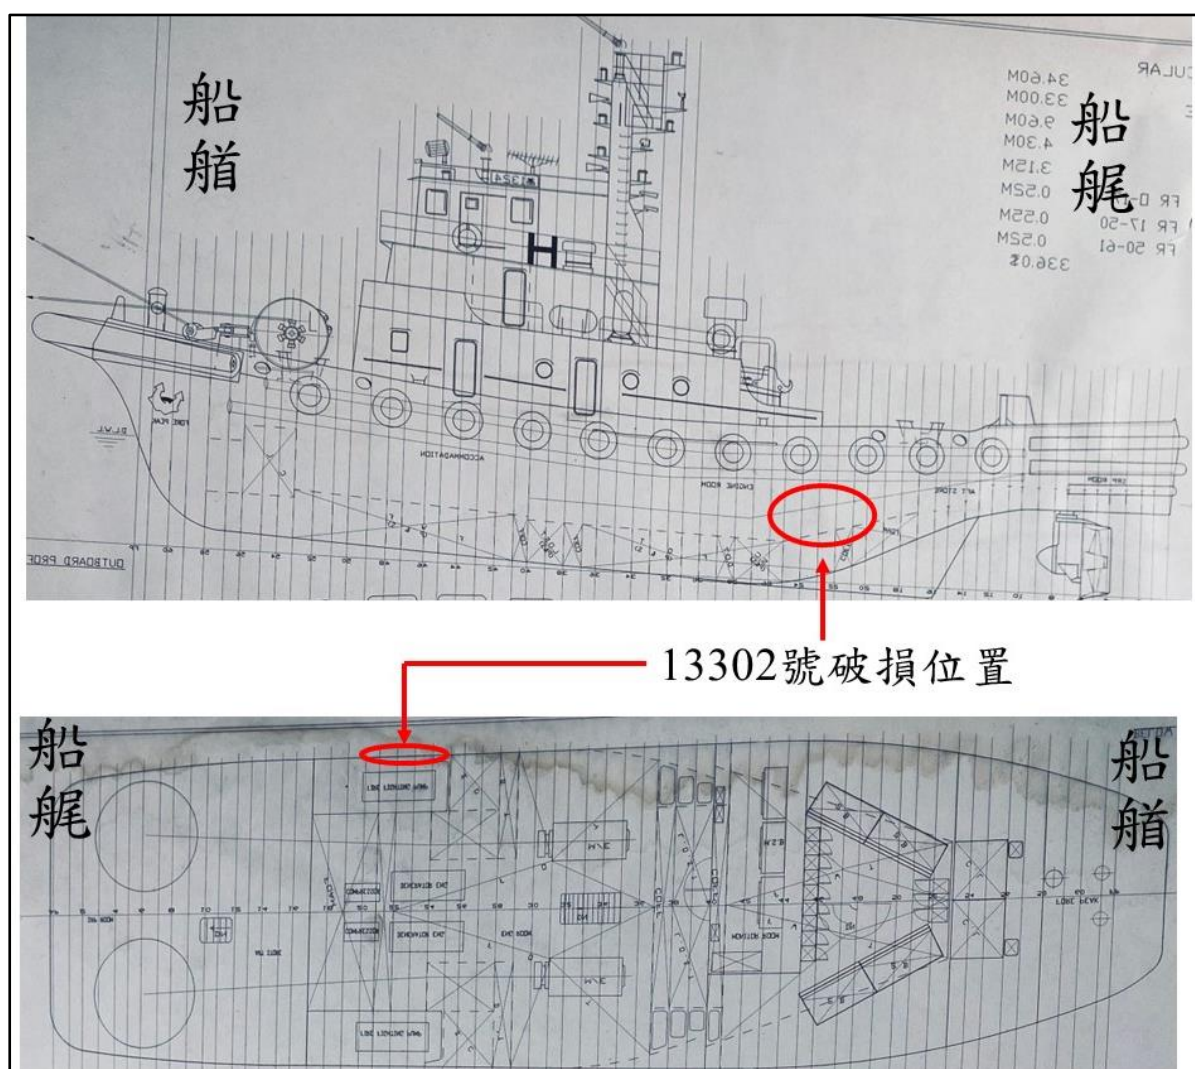
圖 1.3-1 13302 號船體破損位置

13302 號與新臺馬發生碰撞後，於左舷駕駛臺附近船體水線下之機艙附近造成約長 2 公尺，寬 60 公分之破洞。

事故後 13302 號船身經維修工程人員焊補排水自海面浮起後，於民國 112 年 9 月 20 日自福澳港拖帶前往高雄港，並且於 9 月 23 日抵達高雄港。13302 號船體破損位置詳 1.3-1、損害情況詳 1.3-2，圖片中褐色部分為破洞焊補範圍。

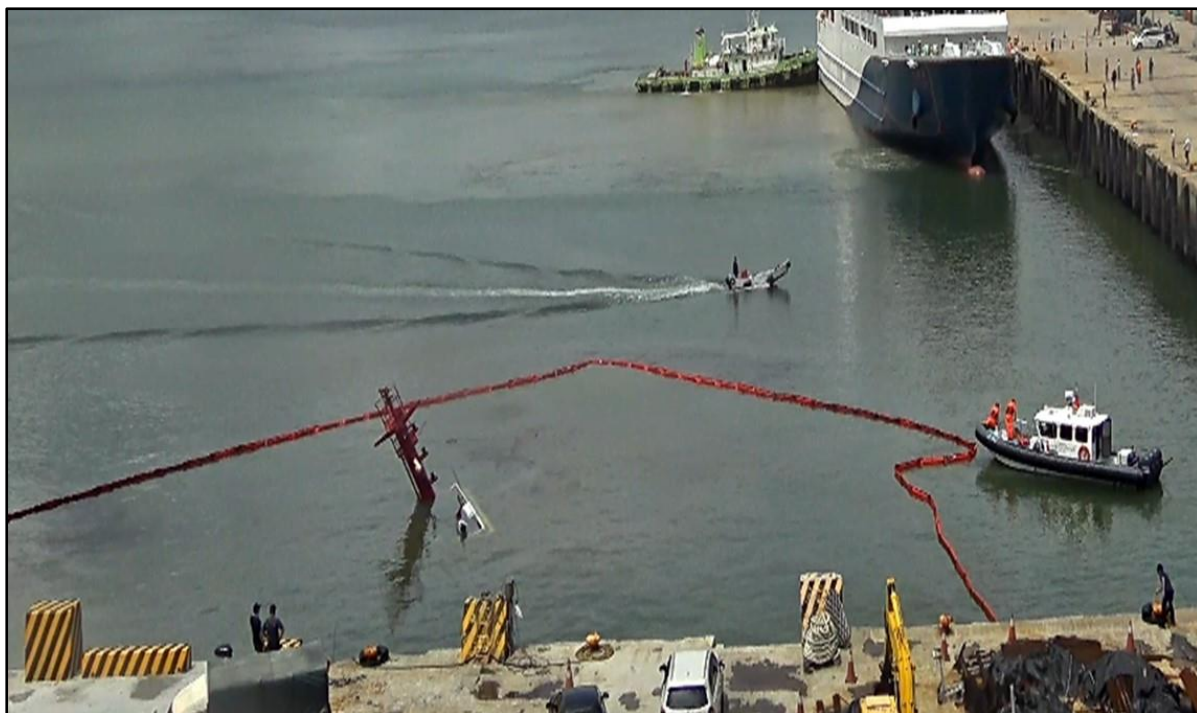
圖 1.4-2 13302 號沉沒處佈設攔油索

依據海洋委員會海巡署（以下簡稱海巡署）第十一巡防區指揮部電話紀錄及連江縣政府港務處（以下簡稱港務處）應處紀錄，於 13302 號沉沒後，海巡署艦隊分署第十海巡隊（以下簡稱第十海巡隊）派遣 CP-1052 艇協助於沉沒處佈設攔油索，避免燃油向外擴散，並且港務處、連江縣環境資源局及海巡署北部分署福澳安檢所人員佈放吸油棉吸附海面燃油，詳圖 1.4-2。

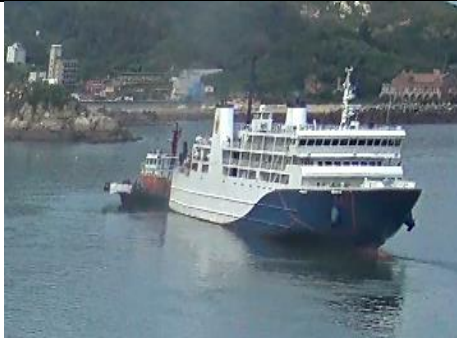
| 臺北時間 | 影像 | 說明 | 影像來源 |
|---|---|---|---|
| 0953:56<br> <br>0954:10 | | <ol style="list-style-type: none"> <li>1. 新臺馬船長以 VHF 通知 13302 號遠離船艙，準備倒俾。</li> <li>2. 13302 號調整船艏向駛向新臺馬右舷處。</li> </ol> | VDR<br>福澳港<br>CCTV |

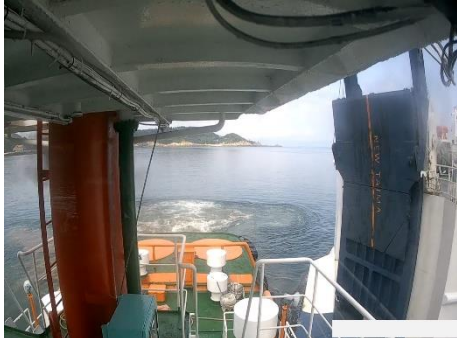
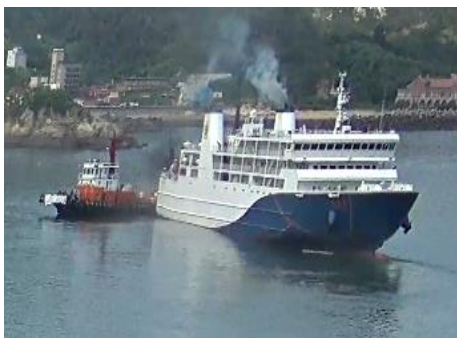
| 臺北時間 | 影像 | 說明 | 影像來源 |
|---|---|---|---|
| 0954:21 | | <ol style="list-style-type: none"> <li>1. 13302 號駛向新臺馬右舷時，左舷船體與新臺馬發生碰撞。</li> </ol> | 13302 號<br>船艙行車<br>紀錄器 |

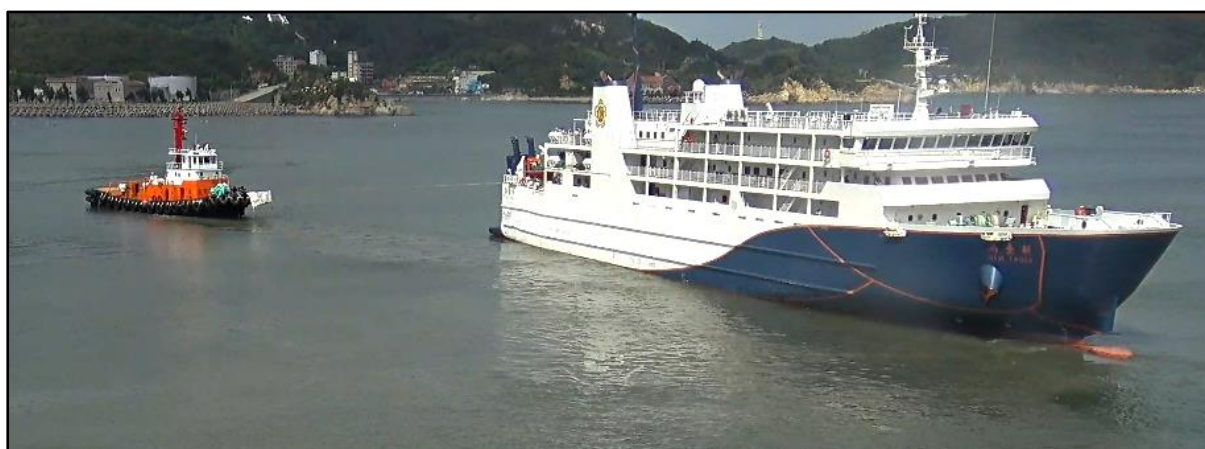
圖 1.16-1 拖船將新臺馬拉出碼頭後位置圖

依據港務處提供於 8 月 16 日，13302 號另一名船長協助新臺馬出港之 CCTV，該船長將新臺馬拉出碼頭時，13302 號船位保持於新臺馬右後舷，並且拖船與新臺馬保持一定距離，詳圖 1.16-1。

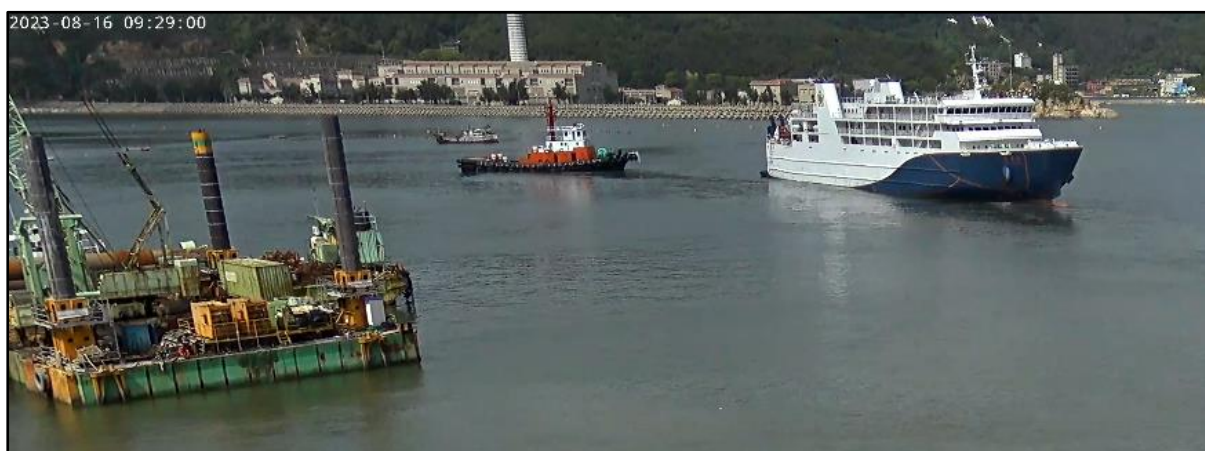
圖 1.16-2 解纜後拖船位置圖

當 13302 號將大船纜解開後，13302 號隨即向後調轉方向，使其船位維持於新臺馬右舷並保持一定距離，詳圖 1.16-2。
