國家運輸安全調查委員會

重大運輸事故 事實資料報告

安捷飛航訓練中心 AFA62 班機

報告編號：TTSB-AFR-25-01-001

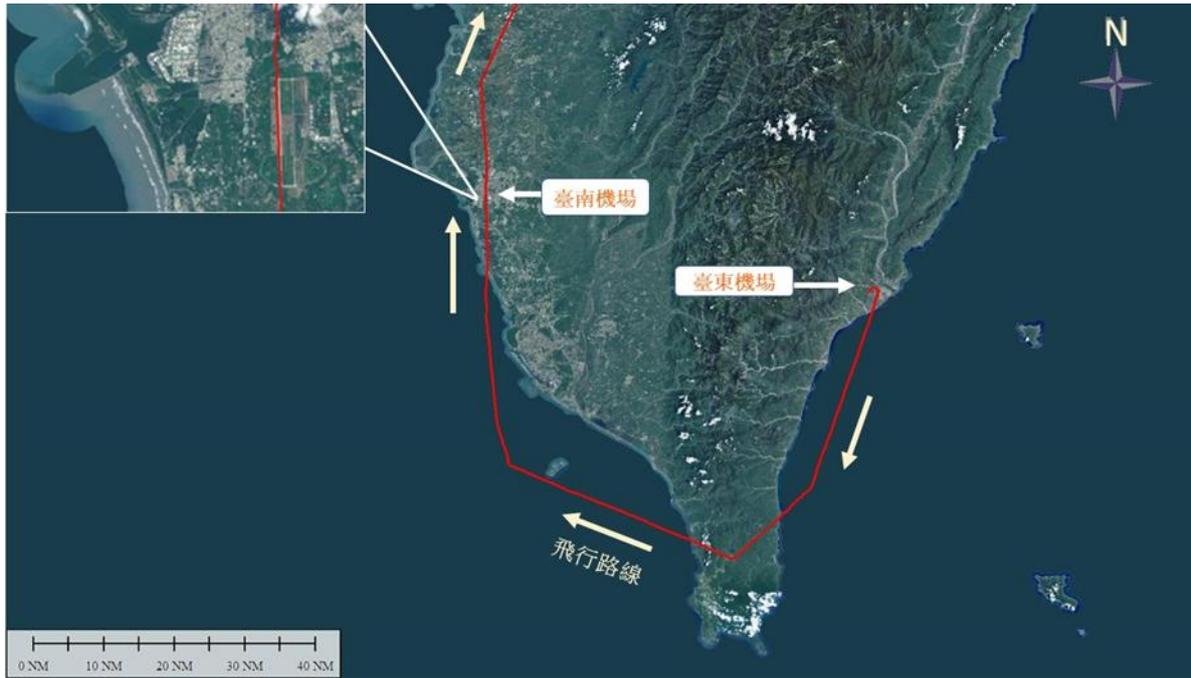
圖 1.1-1 事故航機雷達軌跡圖

依據民航局飛航服務總台提供之多重監測追蹤系統（Multi Sensor Tracking System, MSTs）資料，包括時間、經度、緯度、高度、訊號源等，紀錄自事故當日 0826 時 33 秒時開始，至 1022 時 23 秒為止。MSTs 資料記錄事故航機自臺東機場起飛，沿著太平洋海岸往南飛至觀音鼻，向西飛至牡丹鄉後朝西北方北上途經臺南機場，續北上飛往松山機場之飛航資料，詳如圖 1.1-1。

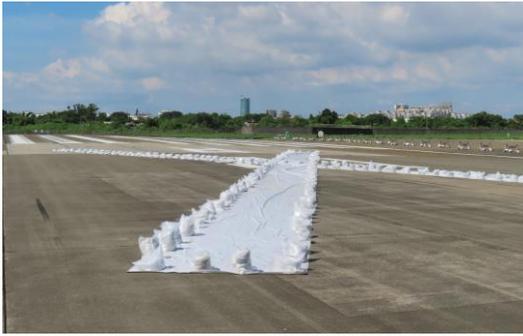
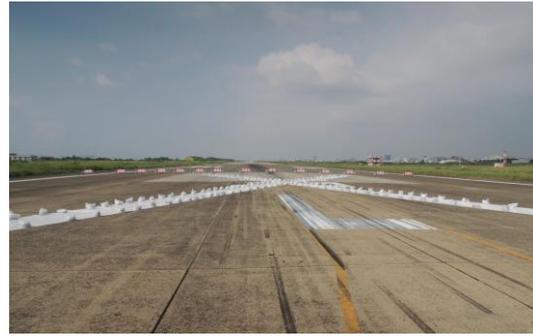
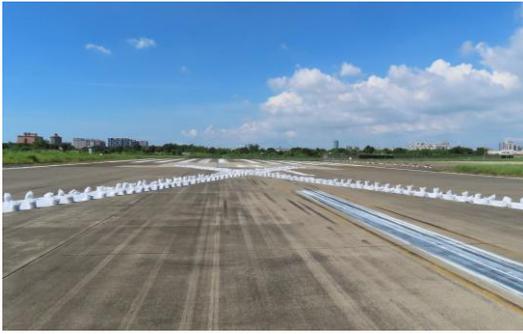
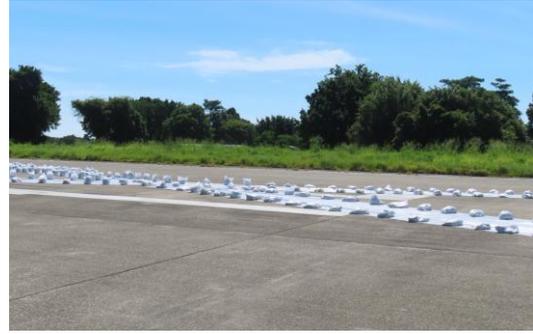
圖 1.10-5 18R/36L 跑道關閉標誌與圍籬照片

跑道入侵，所以儘可能掃視看得到的地方，確認使用中的 36R 跑道是安全的。至於 36L 跑道，雖然因應施工關閉有發布飛航公告、跑道兩端都有設置關閉的護欄以及標誌，但還是會稍微去作監看以確保沒有違規車輛。受訪者並補充說明，18R/36L 跑道的施工期間是從民國 113 年 4 月 1 日到 114 年 5 月 31 日，所以從 4 月 1 日飛航公告發布以來，無論軍方或民用的航空器都是使用 36R 跑道。事故當天 36L 跑道並未進行施工。

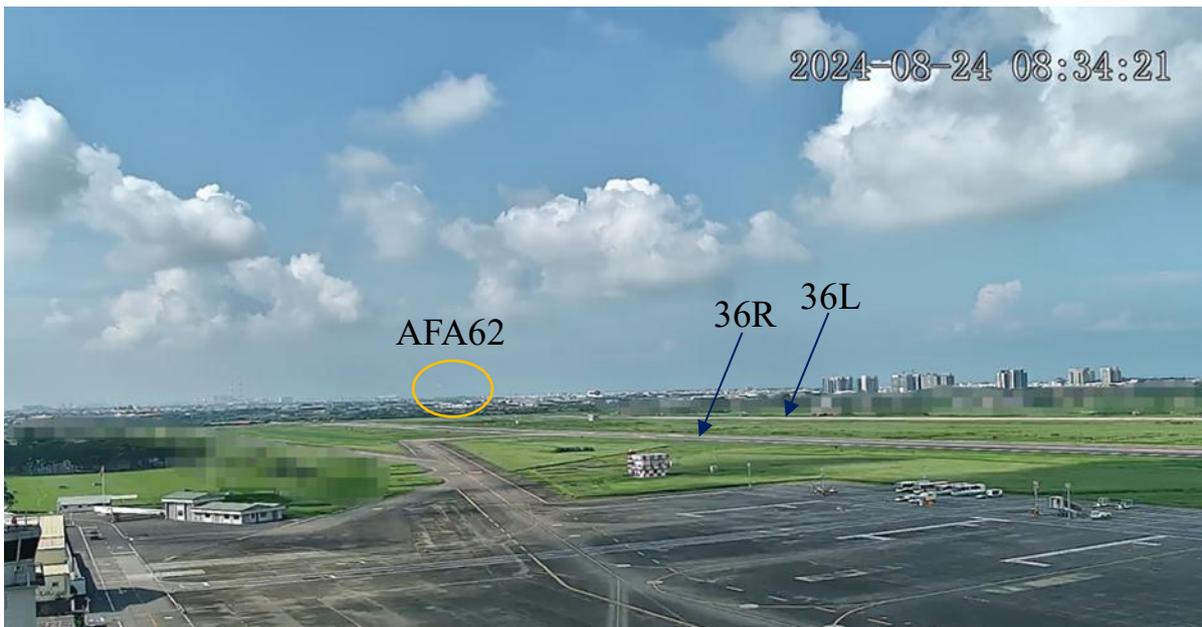
圖 1.10-6 臺南機場塔臺跑道監視錄影紀錄

臺南機場塔臺跑道監視錄影紀錄詳圖 1.10-6 所示，顯示 36R、36L 跑道與事故航機最後進場相關位置。

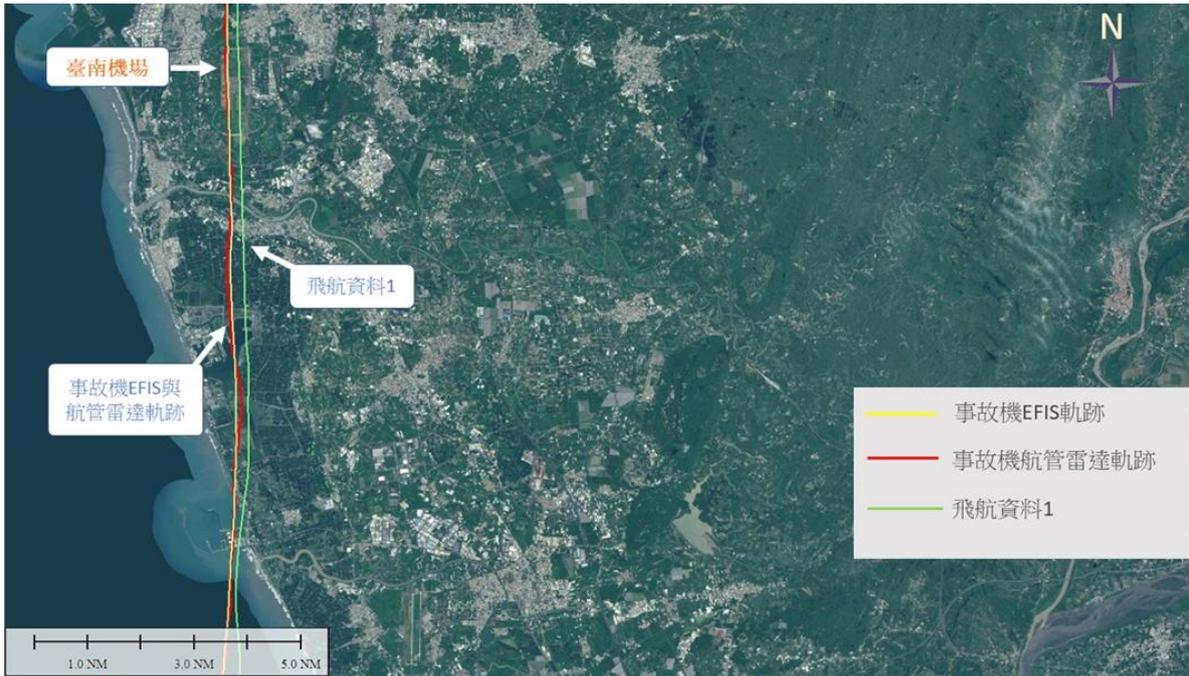
圖 1.11-1 事故航機 EFIS 及雷達軌跡與飛航資料 1 軌跡套疊圖

- 事故航機 EFIS 軌跡與航管雷達軌跡相符，顯示事故航機通過臺南機場 36L 跑道，EFIS 紀錄中航機通過跑道頭之 GPS 高度約 300 呎。
- 飛航資料 1 之軌跡顯示該機通過臺南機場 36R 跑道，EFIS 紀錄中航機通過跑道頭之 GPS 高度約 300 呎。
