# 國家運輸安全調查委員會

## 重大運輸事故 調查報告

1120720 ANGEL 貨櫃船

高雄港外海沉沒事故

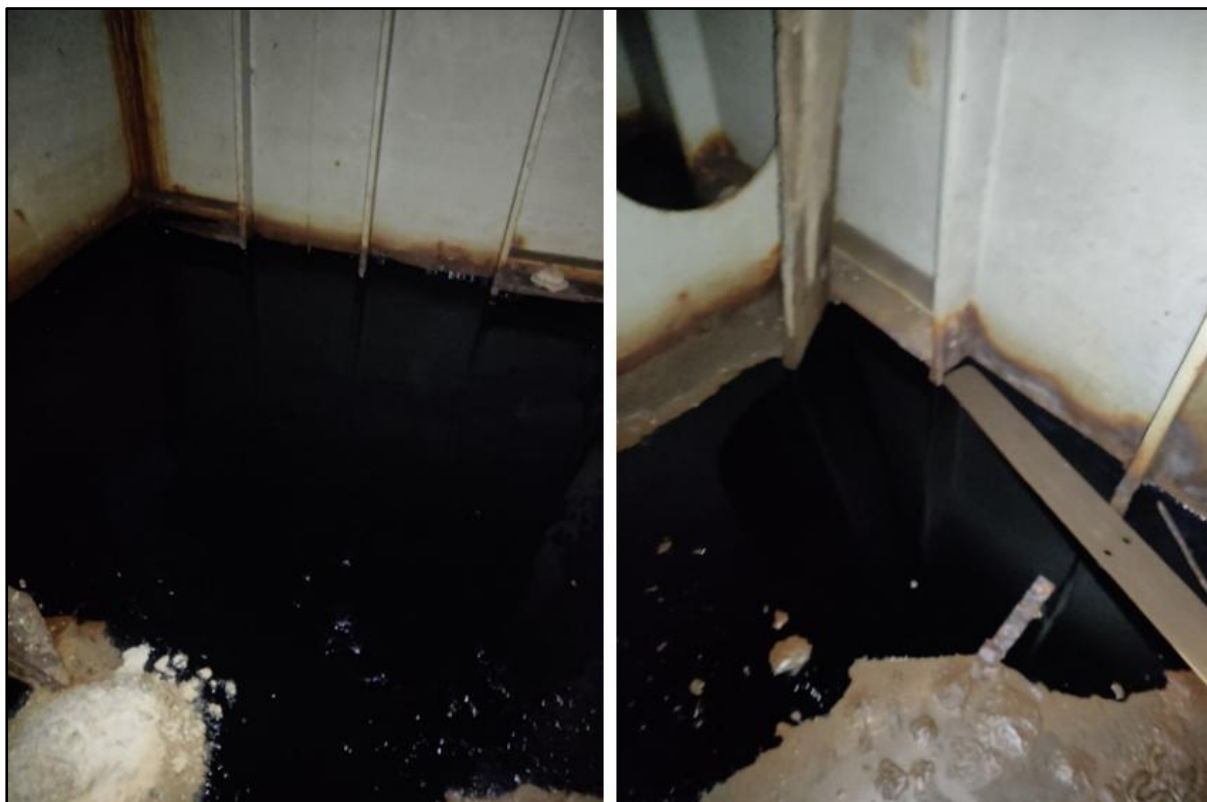
圖 1.1-3 天使輪第 4 貨艙前段燃油洩漏至第 4 貨艙中間走道圖

出現燃油洩漏至第 4 貨艙中間走道（詳圖 1.1-3）。

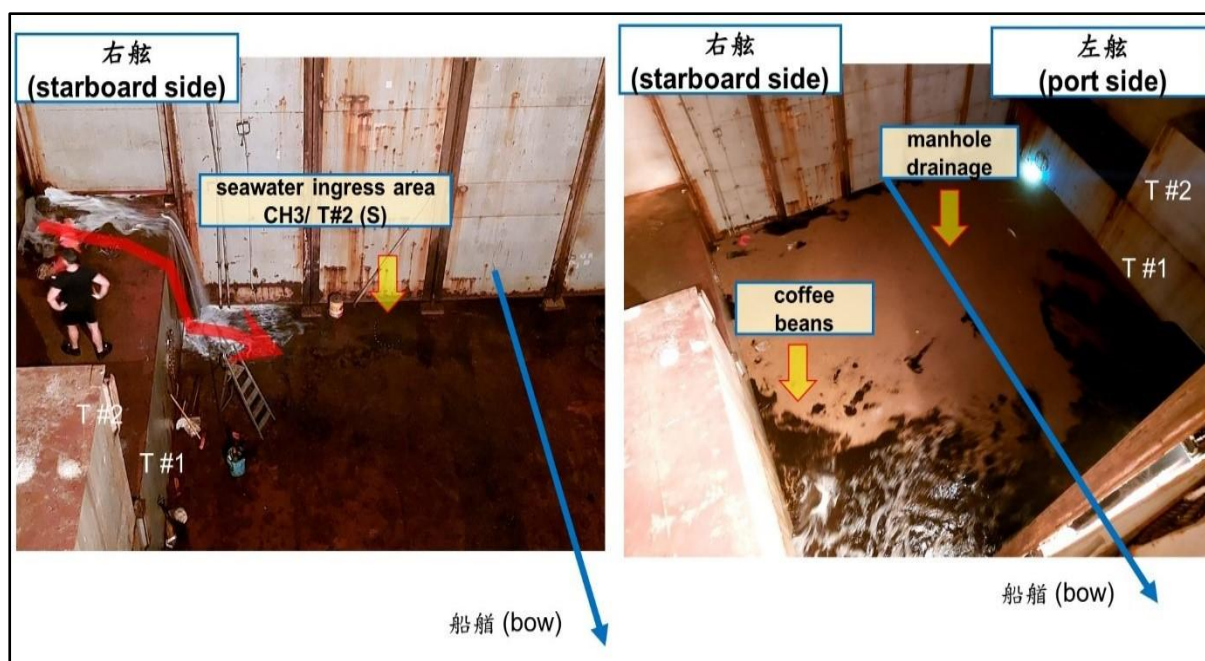
圖 1.1-5 天使輪第 3 貨艙積水及清理前外觀圖

此外，該輪自可倫坡開航後，船員就發現第 3 貨艙內位置「110504」貨櫃底座下方的底板破裂，第 3 壓艙水右邊艙（Side Tank, 右舷，編號 WB-DT3S）的水洩漏至第 3 貨艙，積水高度約 1.3 公尺，水面漂浮以前裝載之殘留貨物（咖啡豆）及艙底雜物。6 月 19 日及 20 日，船長（以下簡稱前任船長，該員於 2023 年 7 月 8 日離輪）向 ZULU 報告天使輪貨艙積水情況。

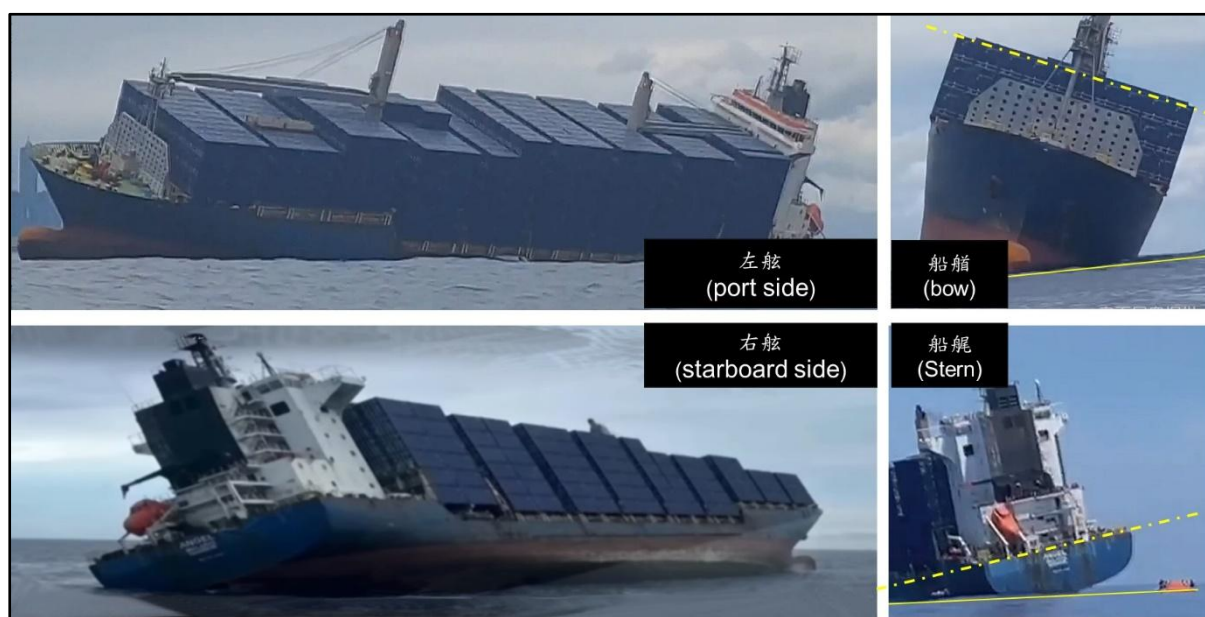
圖 1.1-6 天使輪棄船期間外觀圖

船員訪談表示，1000 時所有船員集合並開始棄船時，船體向左傾約 8 至 9 度（詳圖 1.1-6）。約 1015 時，高雄港務分公司成立緊急應變小組應處；1225 時，海巡署完成天使輪 19 名船員救援工作。

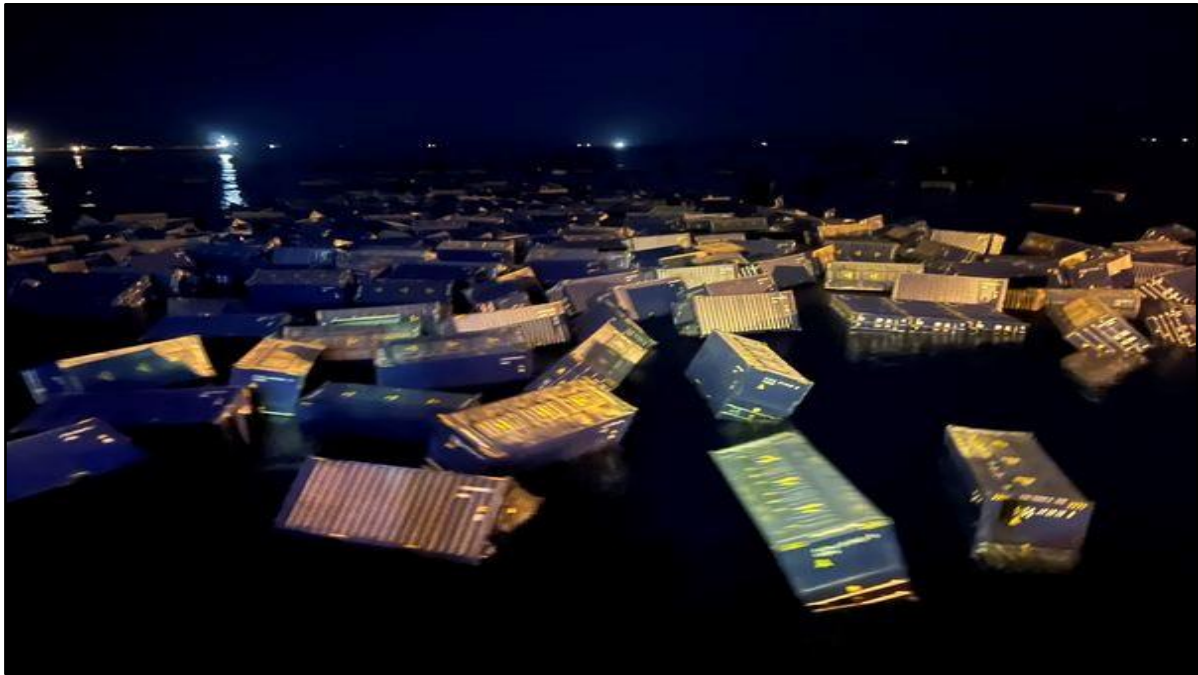
圖 1.1-7 天使輪散落之貨櫃外觀圖

7 月 21 日約 0019 時，天使輪船體持續向左嚴重側傾至甲板接觸海面，導致艏部開始積水，船體逐漸下沉，最後僅剩船艙浮於水面。約 0530 時，天使輪沉沒於高雄港一港口南堤 2.8 浬<sup>8</sup>海底，參考水深約 37 公尺，天使輪坐底時船身向右側傾 3 度，所有艙蓋完全脫離船身。而艙蓋上及船艙內的 1,349 個散裝空貨櫃漂流或沉沒在周圍海域。（如圖 1.1-7）

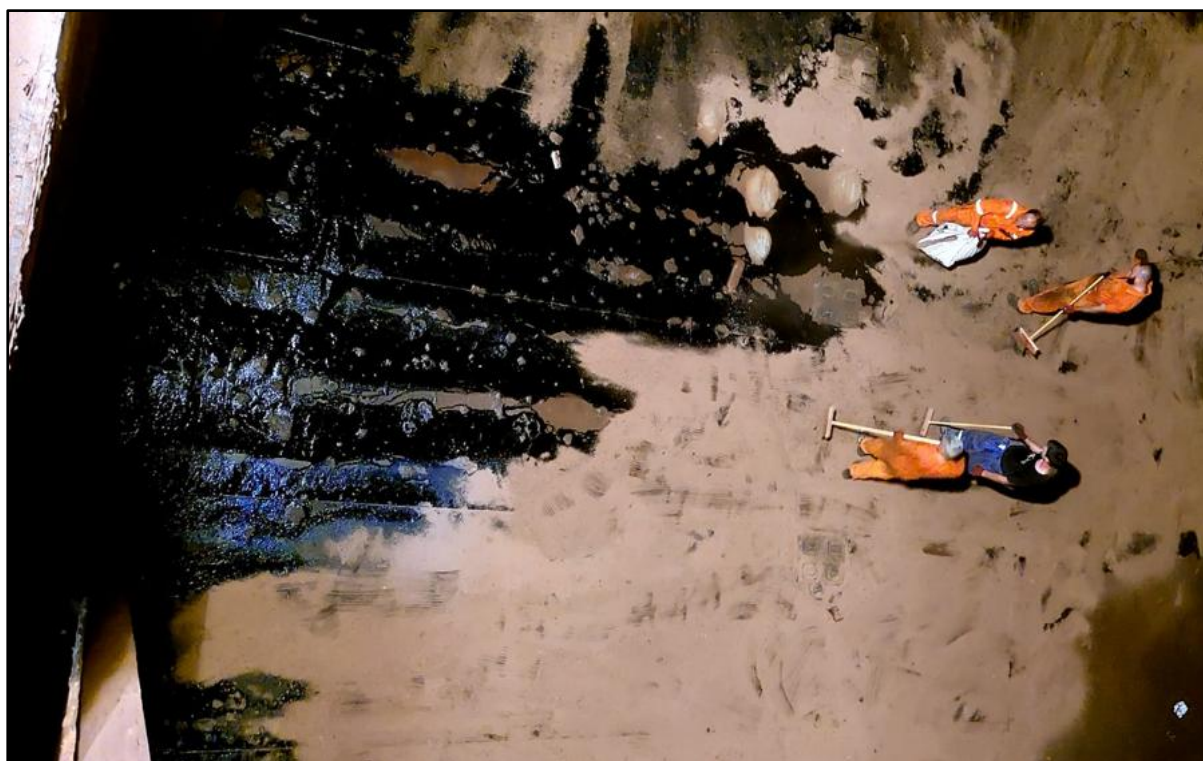
圖 1.11-1 船員清理第四貨艙內的漏油情況

受訪者稱，船員發現第 3 貨艙積水約 0.5 公尺，當時其它貨艙還沒有淹水。船員用壓艙水泵抽水。約 6 月 19 日或 20 日，土耳其籍船長（前任船長）透過電子郵件及電話向管理公司報告船況，當時機艙沒有淹水。天使輪 2 組甲板吊桿下方共有 4 個油艙 TK04（S&P）及 TK07（S&P）。可倫坡開航後，船員發現有燃油洩漏至第 4 貨艙，經檢查漏油的油艙為 TK04（S），此油艙位於第 3 大艙及第 4 大艙之間，船員使用木塞及水泥來封住此油艙破洞，並使用木屑吸附及清理第 4 貨艙內的漏油，船員清理第四貨艙內的漏油情況照片，如圖 1.11-1。

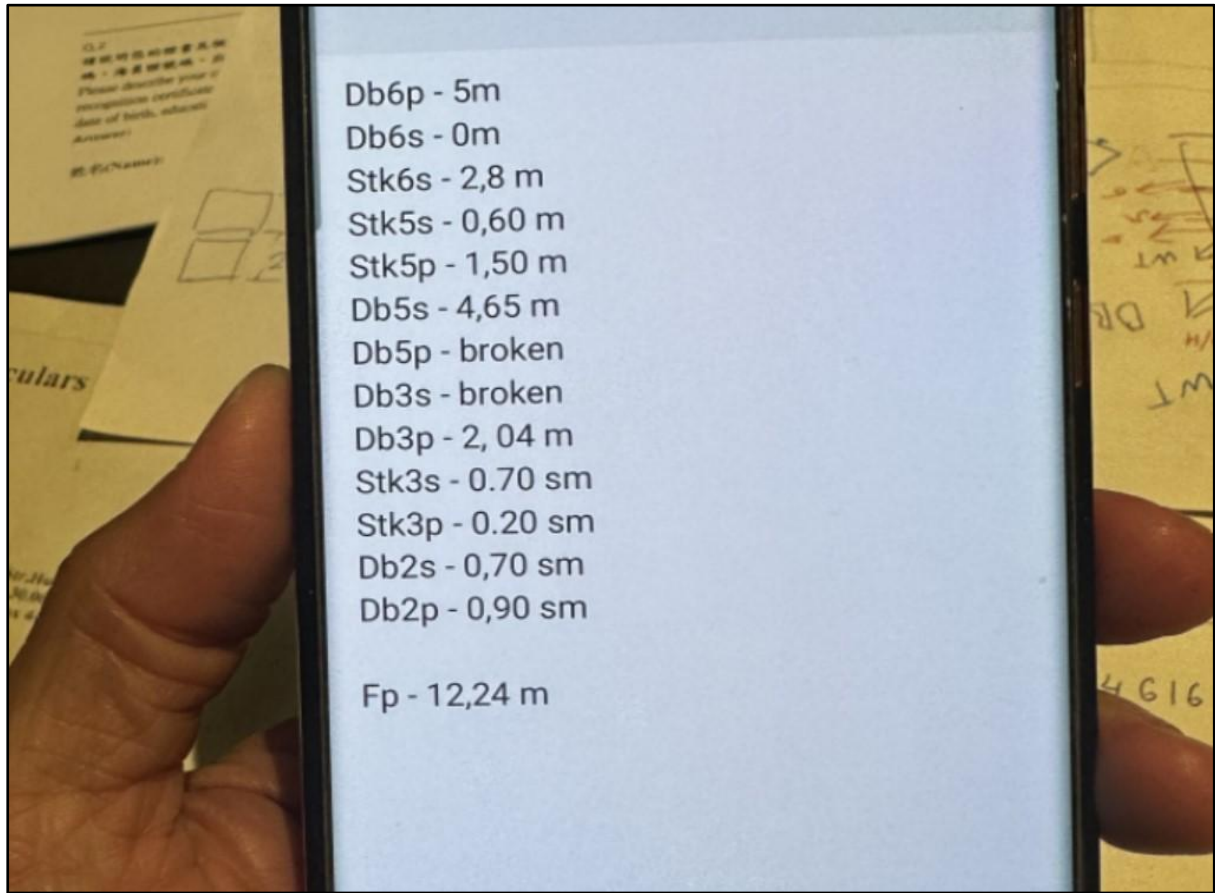
圖 1.11-2 天使輪壓艙水艙的水深資料

受訪者於訪談時出示一張壓艙水水艙的水深資料，天使輪多處的量水管因為阻塞緣故，壓艙水的測量數據可能不準確，一些沒有量水紀錄的水艙註記為 Broken，水深紀錄資料如圖 1.11-2，大都是無法量測或是不準的水艙。許多管路損壞，量測壓艙水水艙的水深只是大概值，船員們無法對所有壓艙水水艙進行水深量測。

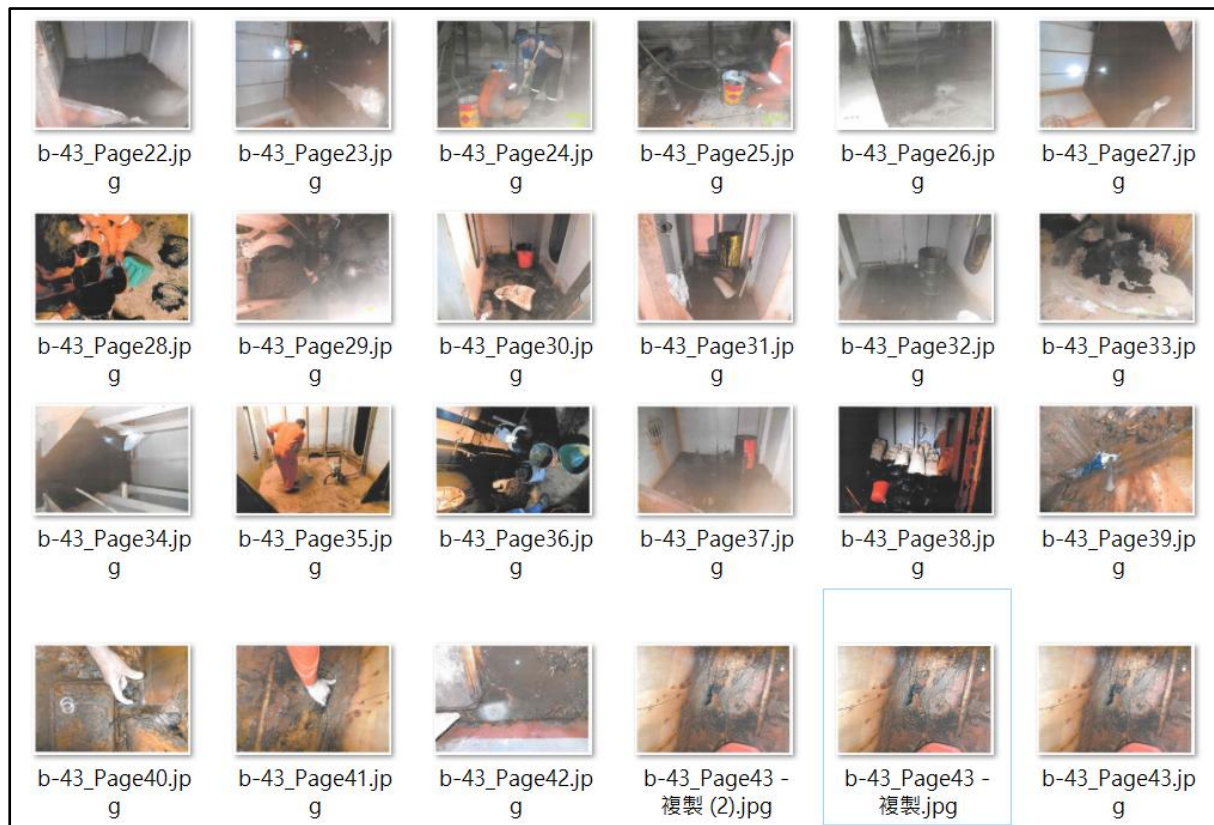
圖 1.11-3 天使輪主甲板存在破洞及鏽蝕照片

受訪者登輪後發現，天使輪沒有正常的安全工作條件，船上生活和工作條件不衛生。天使輪船體狀況、機艙設備、公司管理等方面都出現嚴重問題的說法與幹練水手 A 的陳述相同，並提供照片證據（詳圖 1.11-3）。

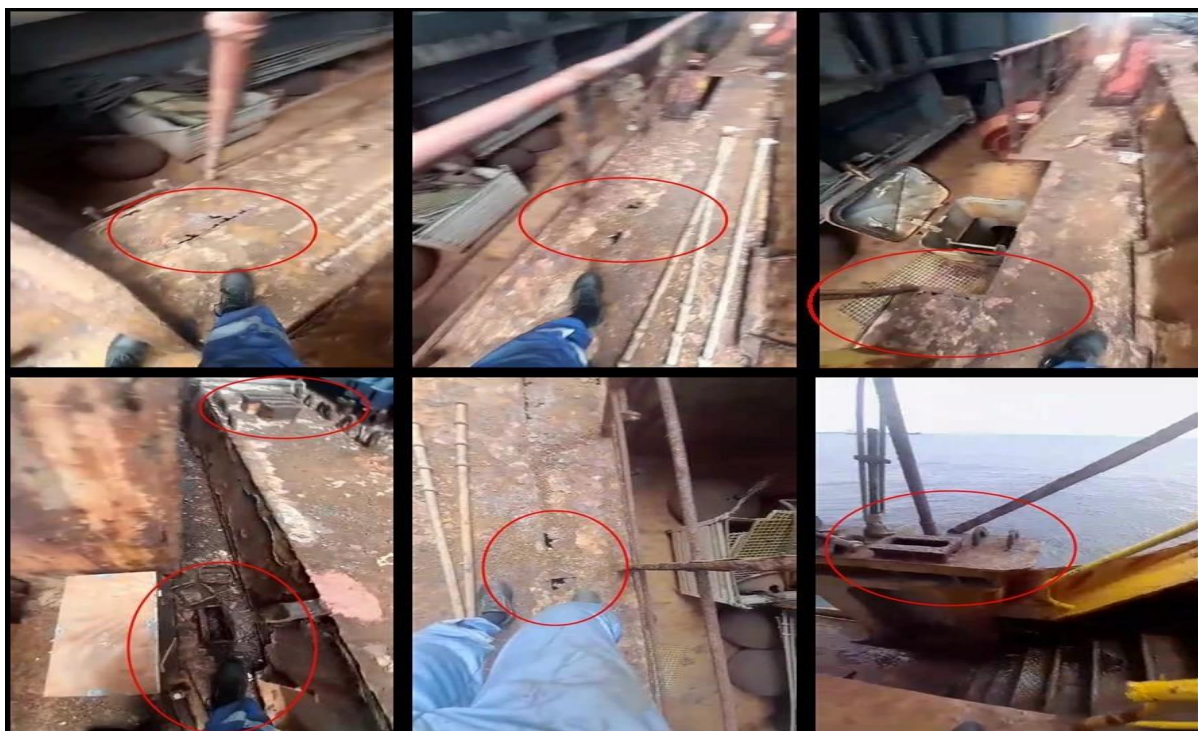
圖 1.11-4 天使輪主甲板存在破洞及鏽蝕照片

受訪者為亞塞拜然籍，持有該國核發的適任證書，擔任海員資歷 3 年，2023 年 7 月 8 日到天使輪擔任幹練水手（AB）。其他船員提供一段影片，約拍攝於 2023 年 7 月 17 日，該影片是為數名幹練水手登輪在甲板巡查的紀錄。該影片船員們與幹練水手的對話出現：「東西都爛掉了，不能操作」、「艙間走道的甲板有洞，腳踩上去會摔落」、「像是地獄一樣」、「貨艙裡面都是水」、「鏽蝕很嚴重」等，破洞及鏽蝕如圖 1.11-4 紅色圓圈所示。

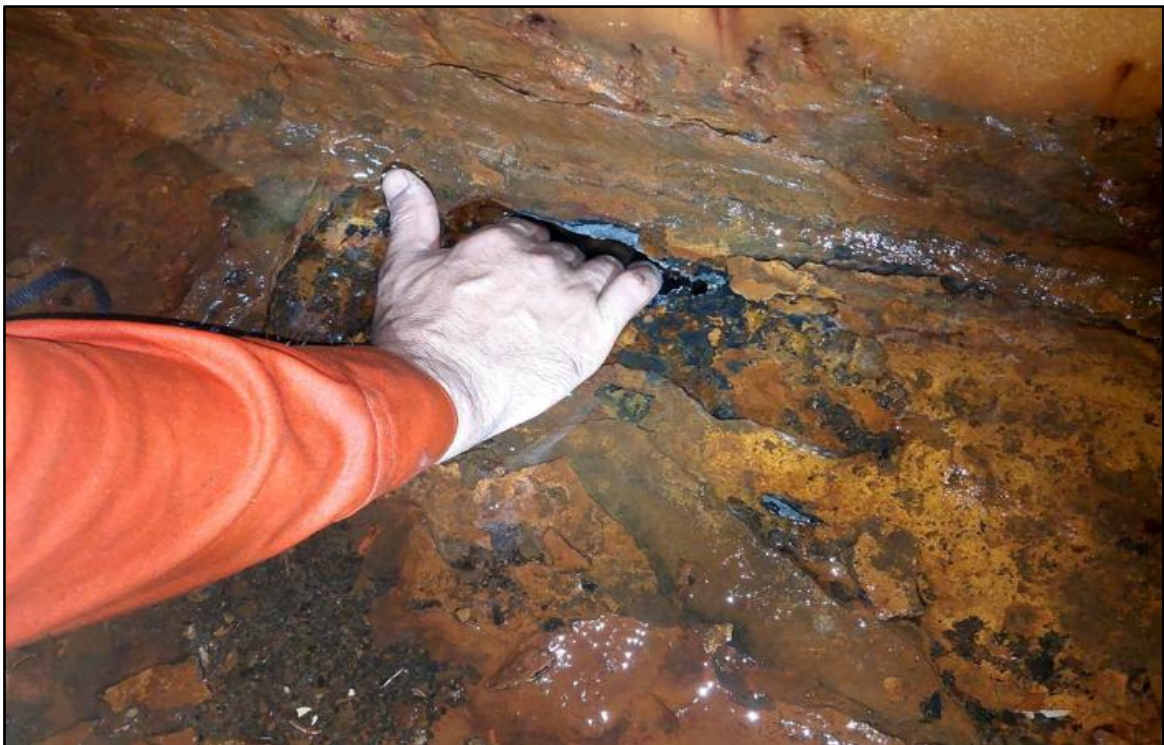
圖 2.2-1 天使輪第 3 貨艙內的貨艙底板破裂外觀圖

根據天使輪船員訪談及照片證據，該輪從可倫坡開航後，就因第 3 貨艙右舷的貨艙底板破裂，導致第 3 壓艙水右邊艙的壓艙水滲入至第 3 貨艙。該輪在大連港裝載貨櫃後，貨艙積水情況加劇<sup>26</sup>。可能因貨櫃重量擠壓使原本鏽蝕嚴重的貨艙底板破裂，導致第 4 及第 5 貨艙下方的壓艙水艙的壓艙水滲入至第 4 及第 5 貨艙。（詳 1.1.2，1.11，圖 2.2-1）

綜上，天使輪船體長期缺乏適當的維護，導致貨艙底板結構破損。該輪從可倫坡開航後，右舷第 3 貨艙底板破裂，導致第 3 壓艙水右邊艙的壓艙水滲入第 3 貨艙。大連港裝載貨物後，因貨櫃重量擠壓使原本鏽蝕嚴重的貨艙底板破裂，導致第 4 及第 5 貨艙下方的壓艙水艙之壓艙水滲入第 4 及第 5 貨艙。

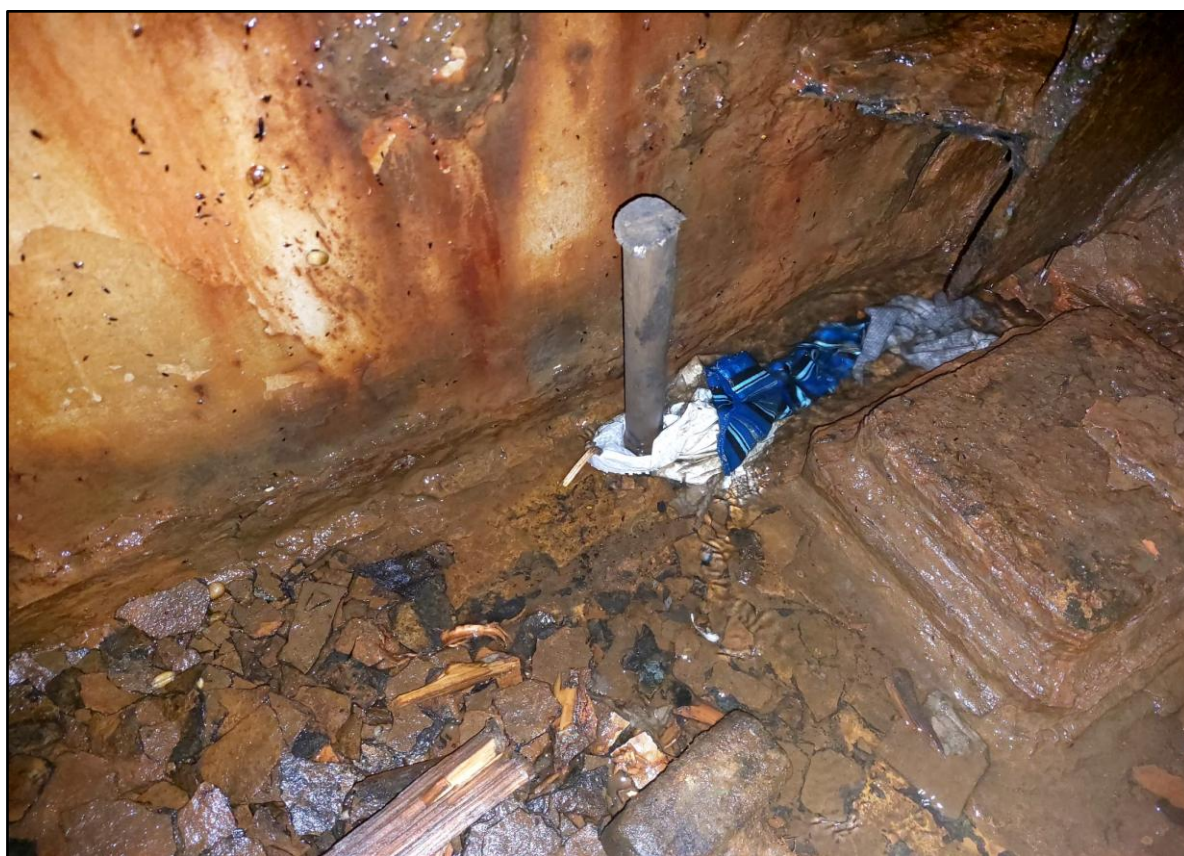
圖 2.2-2 天使輪船員使用木塞暫時性封閉貨艙底部的測深管破洞

根據天使輪船員訪談紀錄，由於該輪多處測深管阻塞、鏽蝕或斷裂，導致壓艙水的測量資料不準確，及壓艙水從測深管流入貨艙，當船員看到損壞的部位，會使用木塞暫時性封閉貨艙底部的測深管的破洞（詳圖 2.2-2），避免壓艙水滿艙時大量溢流至貨艙內。另，天使輪有些空氣管可能鏽蝕或

綜上，天使輪多處測深管因阻塞、鏽蝕或斷裂，導致船員無法測量壓艙水量及計算船舶穩度。部份測深管和空氣管存在腐蝕或穿孔，導致壓艙水流入貨艙，造成貨艙積水。

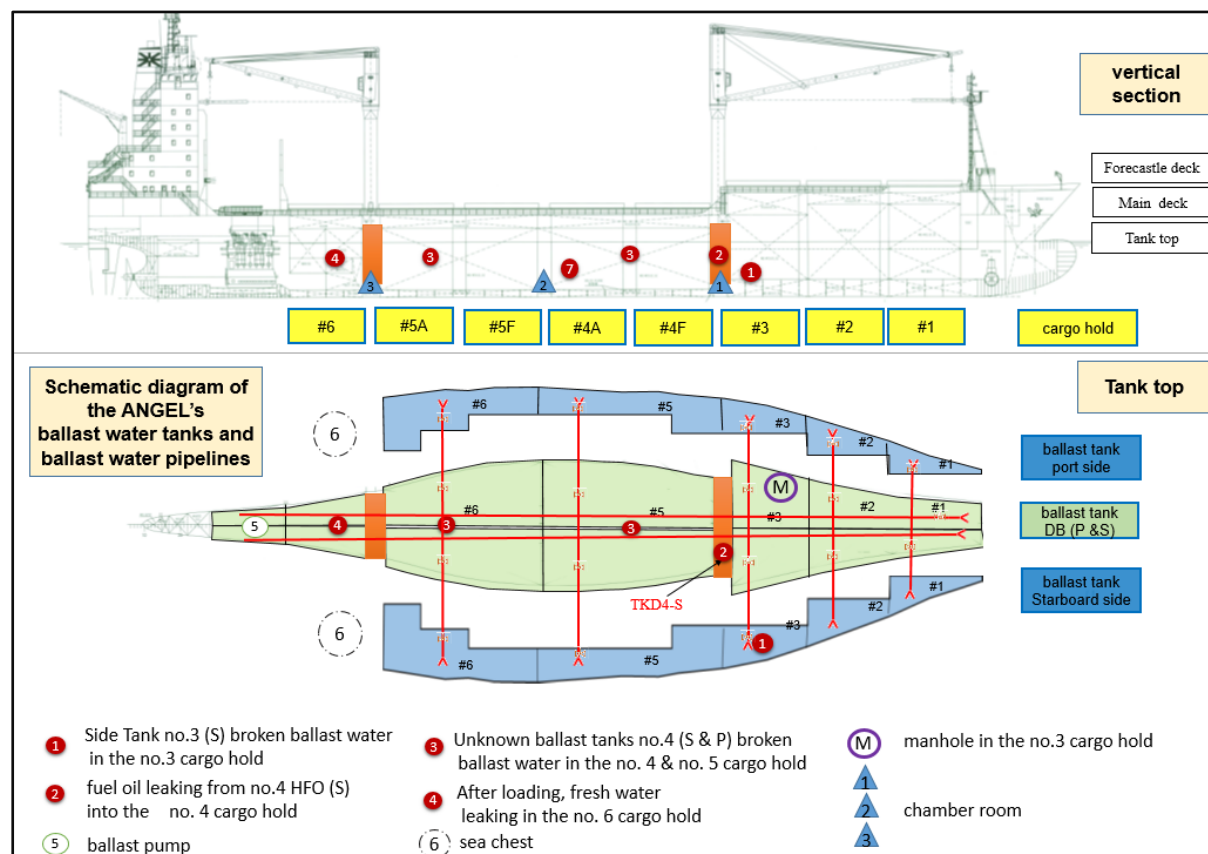
圖 2.2-3 天使輪貨艙積水位置與壓艙管路示意圖

天使輪船員須經常使用壓艙水系統以保持船體穩定度，相關閥門及壓艙水泵使用頻繁。該輪船齡達 20 年，且已超過 5 年未進塢檢查與維修。開航後，船員就發現壓艙水遠端控制系統功能損壞。由船員提供該輪各部位照片及破損情況，極可能部分壓艙水管路存在老舊破損及壓艙水閥無法關緊之情況。該輪自大連港啟航後，因第 4 及第 5 貨艙積水嚴重，使第 1 及第 2 閥門間被水淹沒，導致船員無法操作該處之壓艙水閥。船員只能進入第 3 閥門間及機艙，以確認及操作第 6 壓艙水艙的閥門（邊艙及雙層底艙）。

船員為了維持船舶平正，持續操作壓艙水泵抽出第 6 壓艙水邊翼艙（左艙及右艙）的壓艙水（詳圖 2.2-3），因該輪部份壓艙水閥可能處於無法關緊或是開啟的狀態，導致其他不可預期的壓艙水艙之壓艙水同時被連帶抽出，當船舶平正時且壓艙水泵停止後，外部海水由海底門回流至壓艙水艙，或未知的船殼破洞滲入某個壓艙水艙，當船體又再度側傾，船員需要再度啟動壓艙水系統抽出第 6 壓艙水邊翼艙內的壓艙水以維持船舶平正。船員如此反覆操作，可能造成該輪的壓艙水一直減少及穩定度降低，當該輪受風流影響時，致船體不規律的左傾或右傾，天使輪貨艙積水位置與壓艙管路示意圖，如圖 2.2-3（詳 1.11）。

綜上，該輪超過 5 年未進塢檢驗與維修，極可能部分壓艙水管路已老舊破損及壓艙水閥無法關緊，且壓艙水遠端控制系統功能無法正常工作，

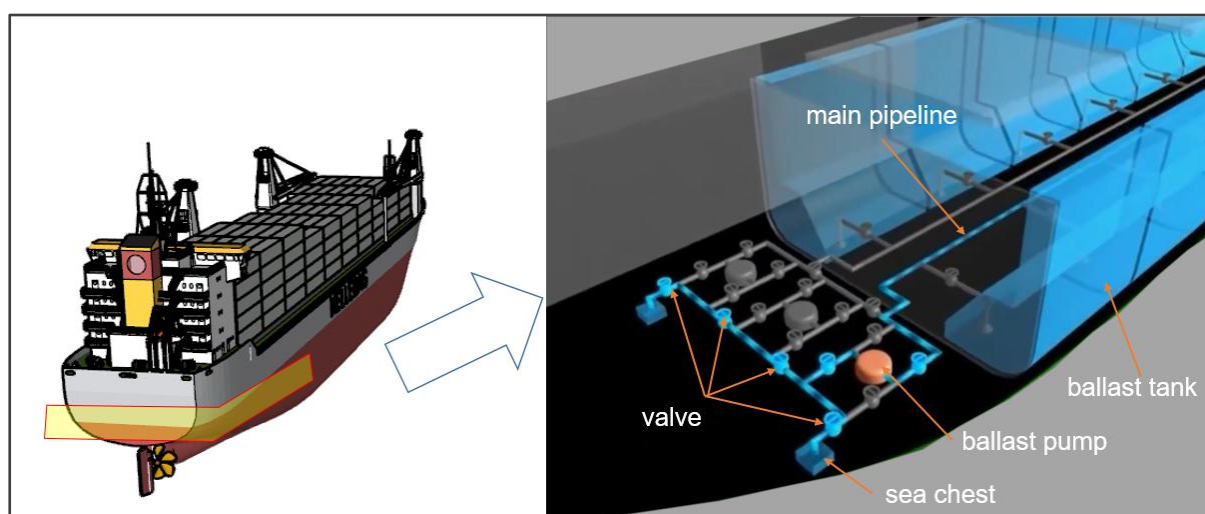
圖 2.2-4 天使輪之艙底水系統及壓艙水系統管路示意圖

14 日水下船體檢查，潛水員未發現船體有穿刺洩漏。因此，天使輪極可能因艙底水系統之逆止閥門功能失效，使船體外部的海水從海底門經過艙底水系統進入貨艙，天使輪之艙底水系統及壓艙水系統管路示意圖，如圖 2.2-4。(詳 1.11.8)

綜上，天使輪艙底污水井被雜物堵塞，無法使用艙底水泵排出貨艙內的積水，且艙底水系統的逆止閥門功能失效，極可能導致海水經過艙底水系統回流進入貨艙，造成貨艙積水。
