# 國家運輸安全調查委員會

1120825 臺港 13302 號拖船與新臺馬客貨船

於連江縣福澳港碰撞後沉沒事故

報告編號：TTSB-MOR-25-02-001

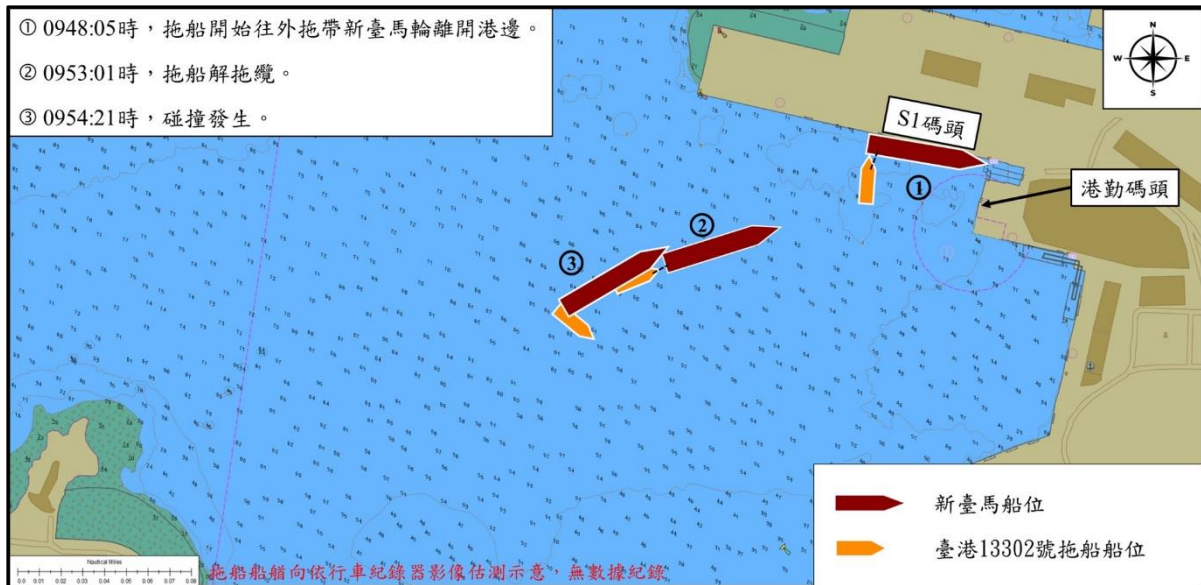
圖 1.1-3 兩船航跡相對位置圖

事故當日 0945:31 時，新臺馬於福澳港 S1 碼頭申請出港，同時臺港 13302 號已於新臺馬右船尾完成帶纜，備便協助進行離泊作業。0946:25 時至 0947:57 時期間，新臺馬船首與船尾所有繫泊纜繩收回，新臺馬以船首推進器 (Bow Thruster) 及臺港 13302 號於右船尾向右後方拖拉方式離開碼頭。於 0952:54 時至 0953:43 時期間，新臺馬船長令拖船結束任務並解纜，當新臺馬纜繩收回後，船尾二副以無線對講機 (Walkie-Talkie) 通知船長臺港 13302 號位在新臺馬正船尾，隨後新臺馬船長以特高頻 (Very High Frequency, VHF) 無線電話 (以下簡稱 VHF) 通知臺港 13302 號船長至船舶右側備便，新臺馬準備要倒俾調整航向出港。0954:21 時，臺港 13302 號從新臺馬船尾行駛至右舷過程中，左舷船體與新臺馬右舷船尾延伸板 (Stern Wedge)<sup>6</sup> 碰撞，兩船碰撞過程示意圖如 1.1-3。

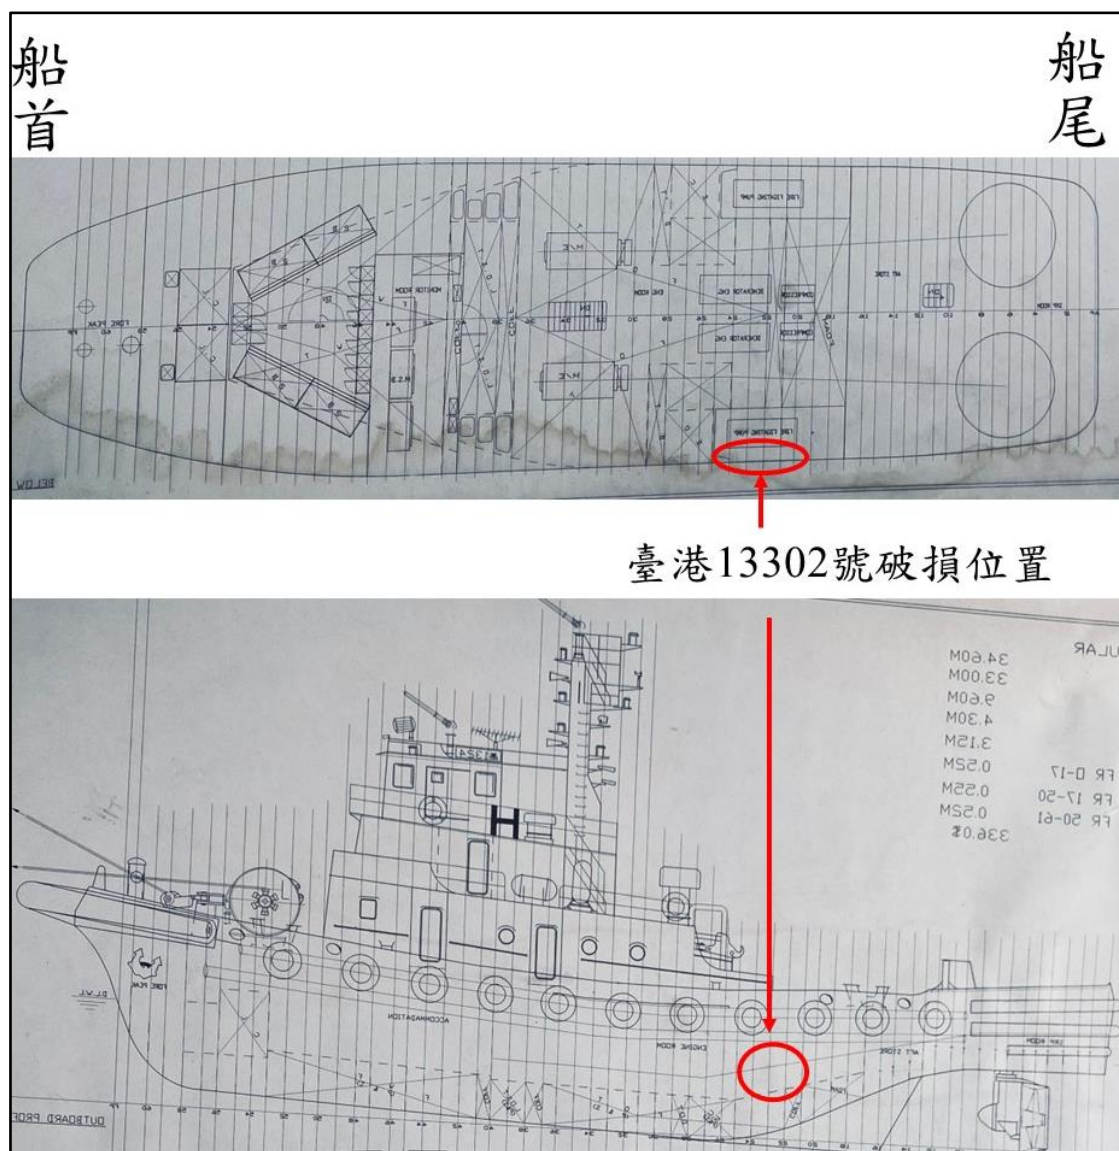
圖 1.3-1 臺港 13302 號船體破損位置

左舷駕駛臺附近船體水線下之機艙附近有約長 2 公尺，寬 60 公分之破洞。船體破損位置詳圖 1.3-1，損壞情況詳圖 1.3-2，圖片中褐色部分為破洞焊補範圍。

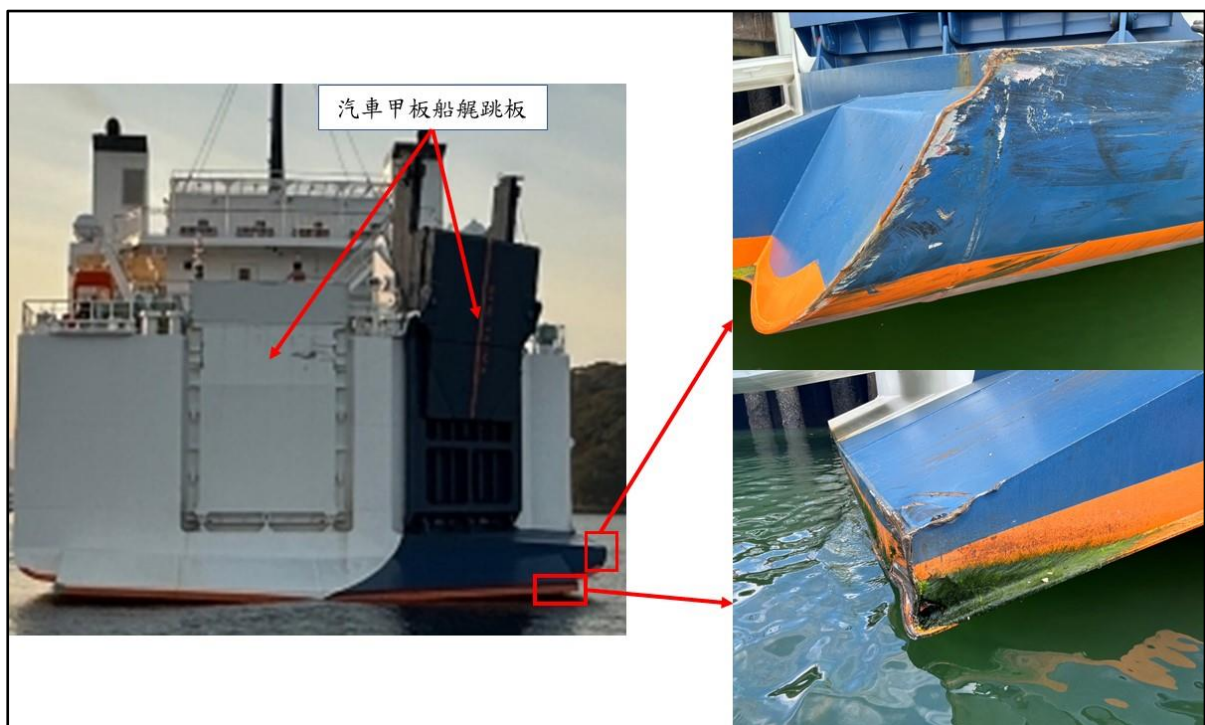
圖 1.3-3 新臺馬右舷船尾延伸板損壞情況

新臺馬船尾右舷延伸板擦傷，損壞情況詳圖 1.3-3。

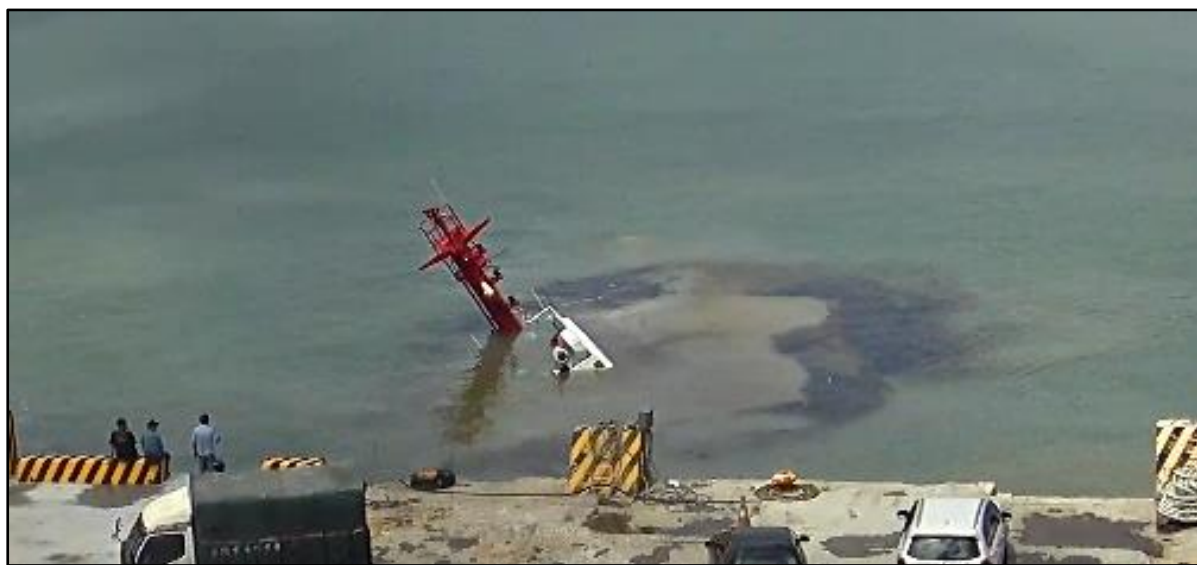
圖 1.4-1 燃油外洩漂浮於海面

依據連江縣港務處（以下簡稱港務處）提供之福澳港閉路電視（Closed-Circuit Television, CCTV）影像，可看出臺港 13302 號沉沒後油污漂浮於海面之畫面，詳圖 1.4-1。

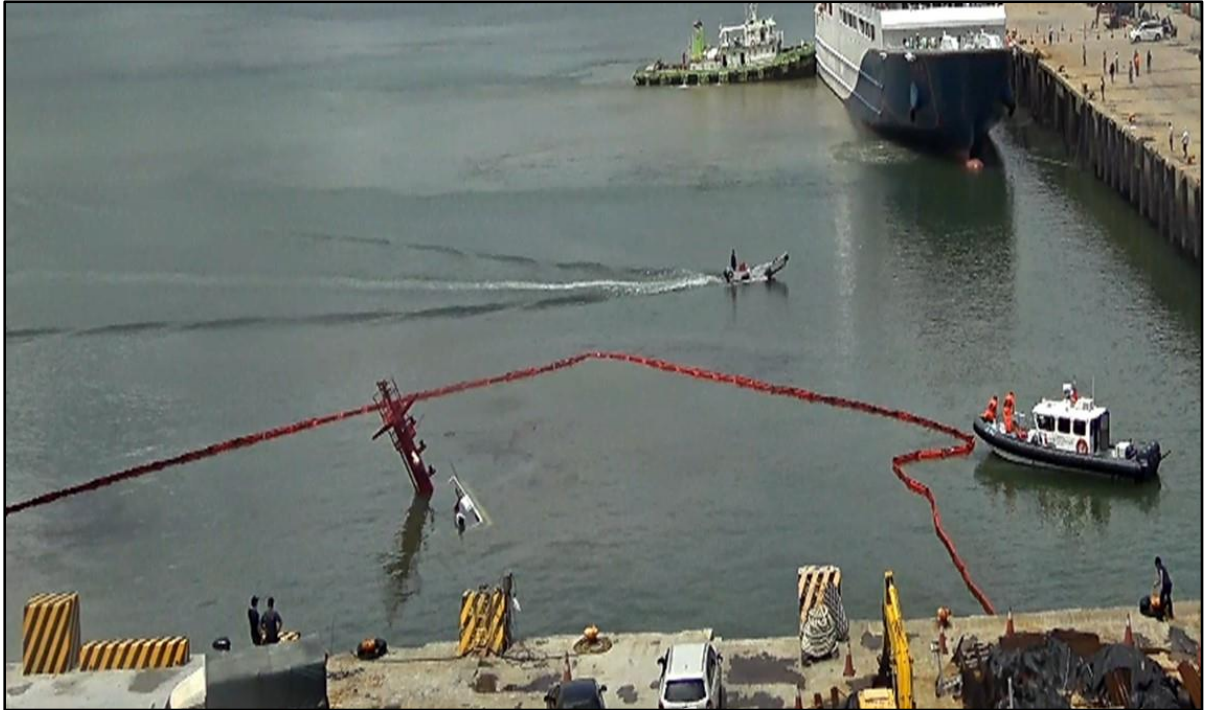
圖 1.4-2 臺港 13302 號沉沒處佈設攔油索

依據海洋委員會海巡署（以下簡稱海巡署）第十一巡防區指揮部電話紀錄及港務處應處紀錄，臺港 13302 號沉沒後，海巡署艦隊分署第十海巡隊（以下簡稱第十海巡隊）派遣 CP-1052 艇協助於沉沒處佈設攔油索，避免油污向外擴散，港務處、連江縣環境資源局及海巡署北部分署福澳安檢所人員亦佈放吸油棉吸附海面油污，詳圖 1.4-2。

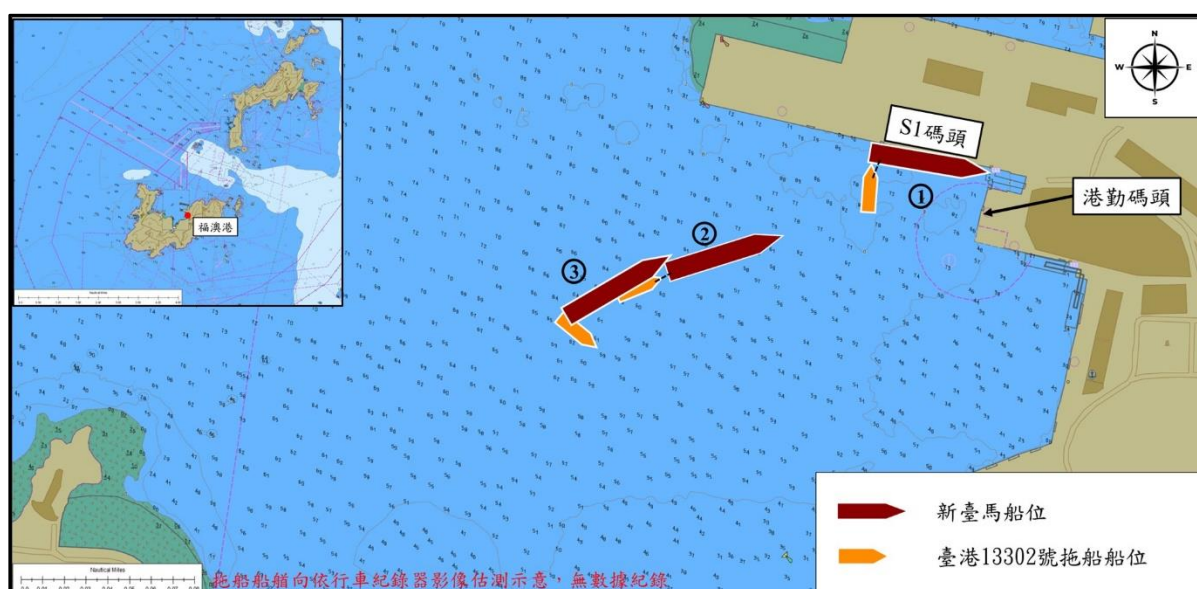
圖 1.10-1 新臺馬及臺港 13302 號航跡圖

- 0940:55 時 臺港 13302 號帶好纜繩於新臺馬右後方待命。
- 0948:05 時 拖船開始往外拖帶新臺馬離開碼頭邊，船位詳圖 1.10-1-①。
- 0953:01 時 拖船解纜，新臺馬船速向後 2.5 節，臺港 13302 號對地航向<sup>10</sup>為 067.3 度，兩船相距 0.03 浬，船位詳圖 1.10-1-②。
- 0954:21 時 兩船碰撞，當時新臺馬船首向 060.7 度，船速向後 2.2 節，臺港 13302 號對地航向為 126.8 度，船位詳圖 1.10-1-③。

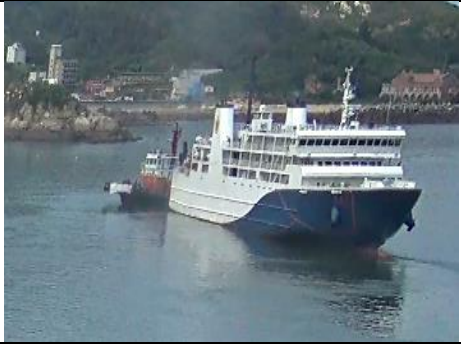
| 時間 | 影像 | 說明 | 影像來源 |
|---|---|---|---|
| 0953:56<br> <br>0954:10 | | <ol style="list-style-type: none"> <li>1. 新臺馬船長以 VHF 通知臺港 13302 號遠離船尾，準備倒俾。</li> <li>2. 臺港 13302 號調整船首向駛向新臺馬右舷處。</li> </ol> | VDR<br>福澳港<br>CCTV |

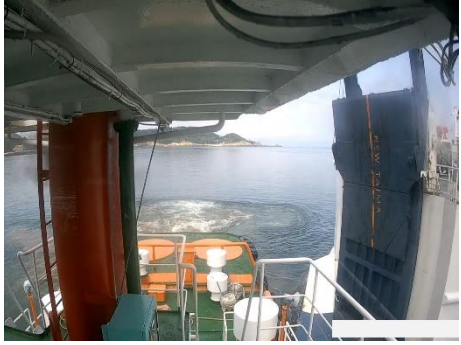
| 時間 | 影像 | 說明 | 影像來源 |
|---|---|---|---|
| 0954:21 | | 1. 臺港 13302 號駛向新臺馬右舷時，左舷船體與新臺馬發生碰撞。 | 臺港 13302 號船尾向行車紀錄器 |

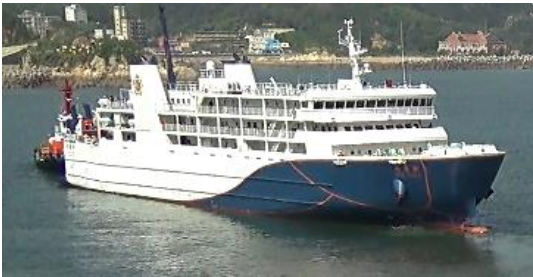
| 時間 | 影像 | 說明 |
|---|---|---|
| 8 月 22 日 | | 臺港 13302 號解纜後，緊貼新臺馬船尾，並調整船首準備後退。 |

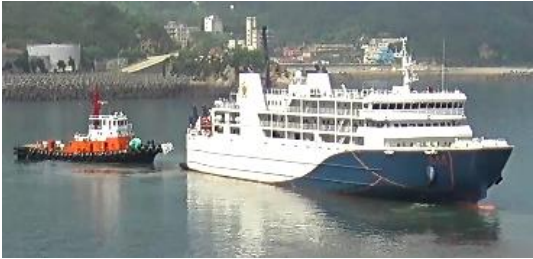
| 時間 | 影像 | 說明 |
|---|---|---|
| 8 月 24 日 | | 臺港 13302 號解纜後未退開，並且於新臺馬倒俾過程中，近距離維持在新臺馬船尾。 |

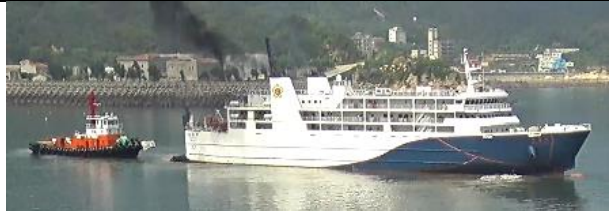
| 時間 | 影像 | 說明 |
|---|---|---|
| | | 新臺馬進俾準備出港時，臺港 13302 號仍在新臺馬船尾。 |
