# 國家運輸安全調查委員會

## 重大運輸事故 調查報告

1121004 字豐遊覽車台 9 線往北蘇澳隧道追撞事故

報告編號：TTSB-HOR-25-02-001

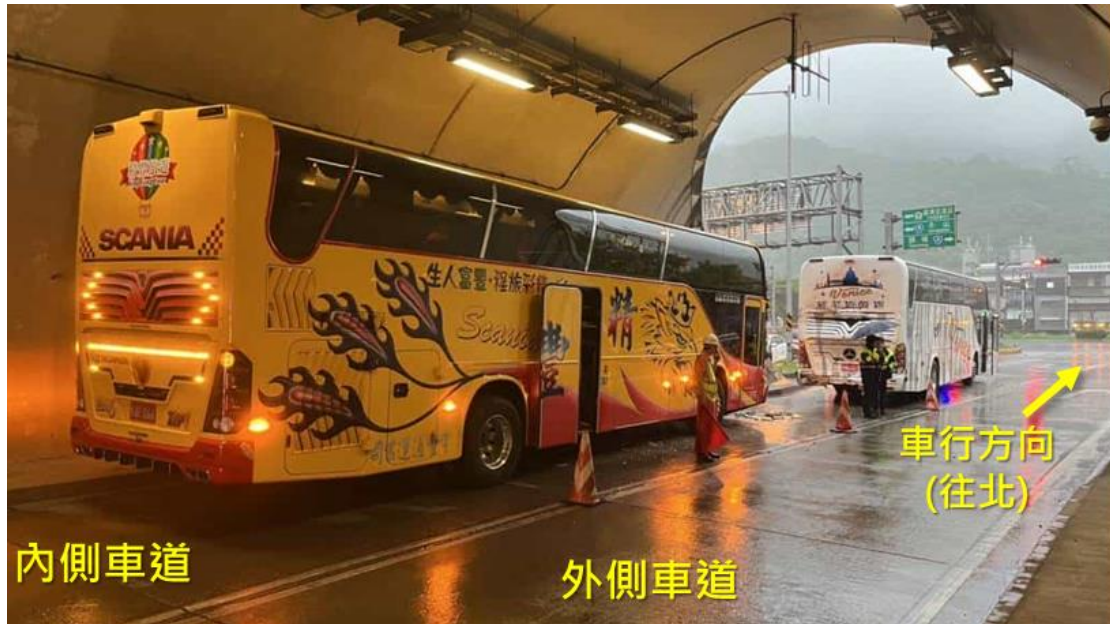
圖 1.1-2 事故現場

宇豐通運有限公司（以下簡稱宇豐）所屬一輛營業遊覽大客車（以下簡稱事故車輛），執行載客旅遊行程，車上載有駕駛員 1 人、隨團服務人員 1 人及乘客 32 人，共計 34 人。於民國 112 年 10 月 4 日 1515 時行經台 9 線北向 104K+200 處（近蘇澳隧道北向出口），追撞前方一輛已減速準備停等紅燈之另 1 輛營業遊覽大客車（以下簡稱前方遊覽車；該車載有駕駛員 1 人、隨團服務人員 1 人及乘客 31 人，共計 33 人）。本次事故造成 2 車共 19 人受傷。事故發生位置如圖 1.1-1，事故現場如圖 1.1-2。

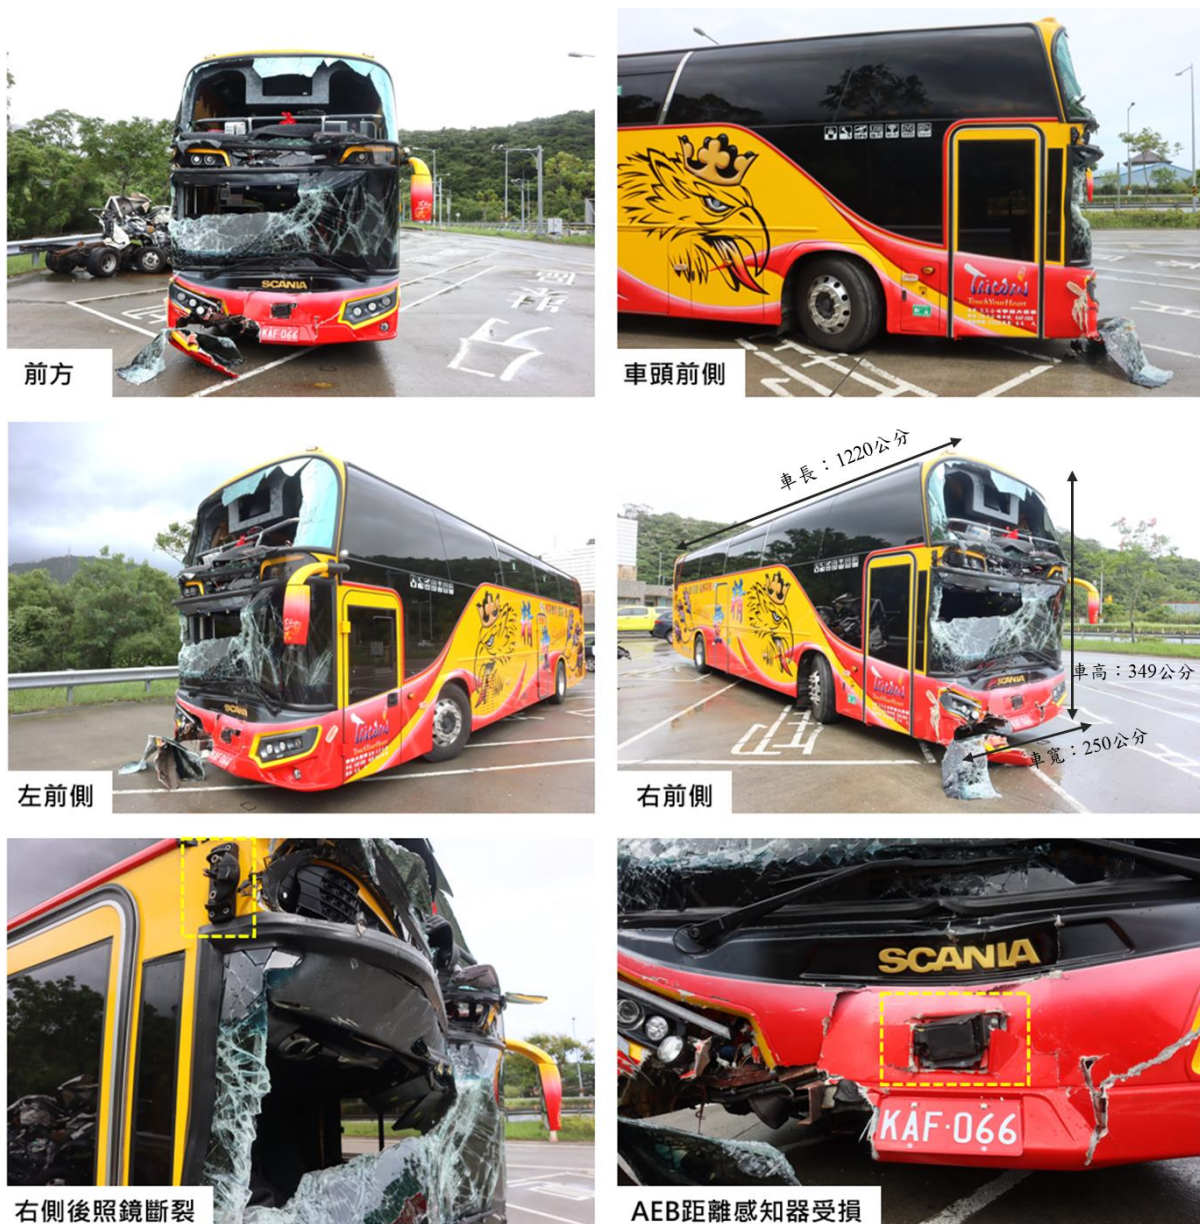
圖 1.3-2 事故車輛損害情形

事故車輛車體前側因撞擊造成破損，包含前擋上下玻璃破裂、右前車燈受損、車前下保險桿破損、緊急煞車輔助系統（Advanced Emergency Braking, AEB）距離感知器受損及右側後照鏡斷裂。事故車輛損害情形如圖 1.3-2。

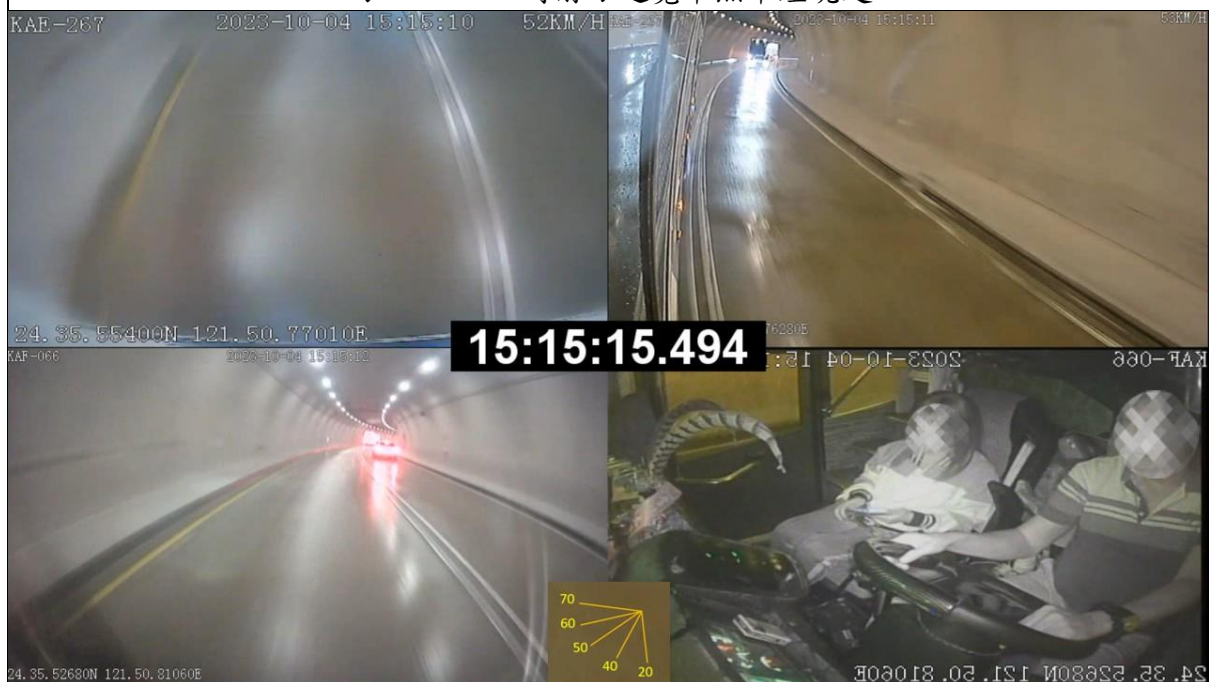
約 1515:15.5 時，事故車輛儀表板時速表指針顯示約為 70 公里/小時  
(車速儀表 12 點方向)

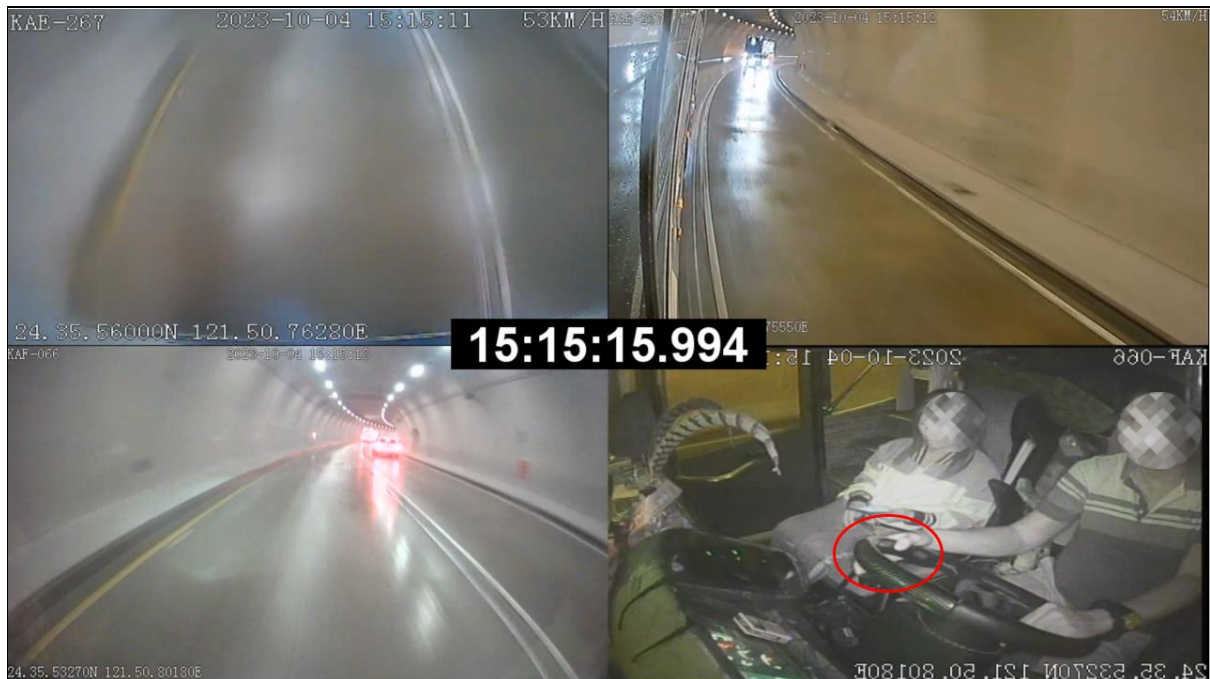
約 1515:16.0 時事故駕駛員撥下油壓減速器撥桿

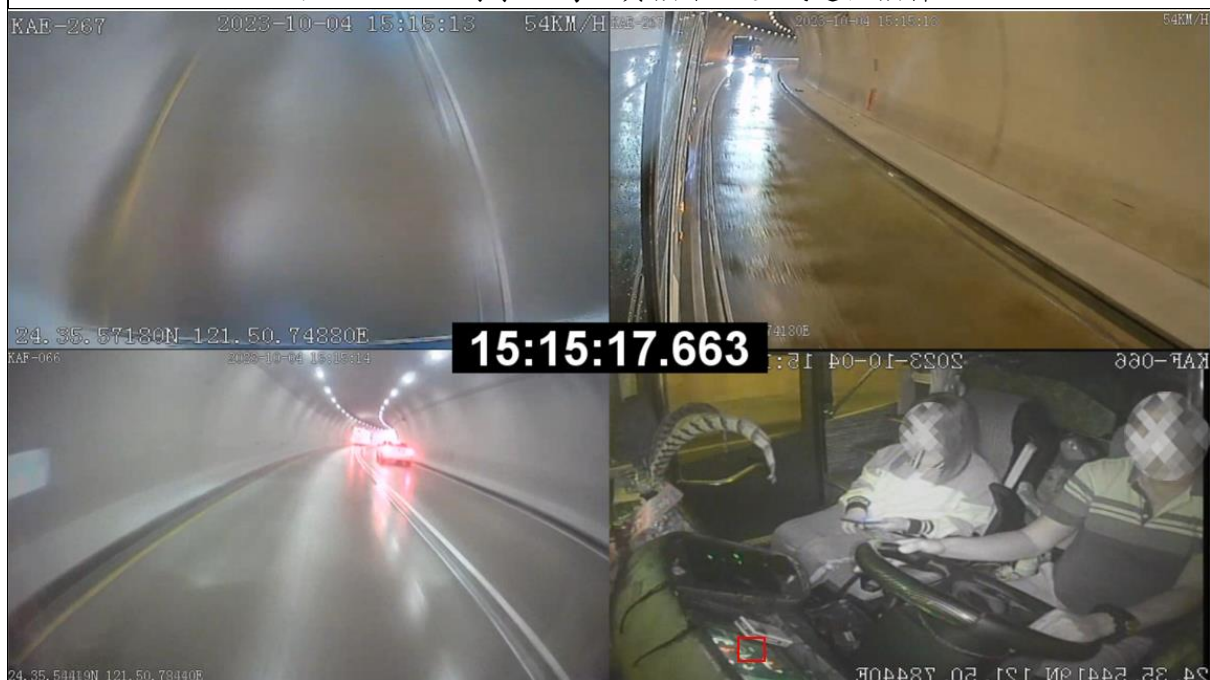
約 1515:17.7 時事故車輛油壓減速器作動指示燈亮綠燈

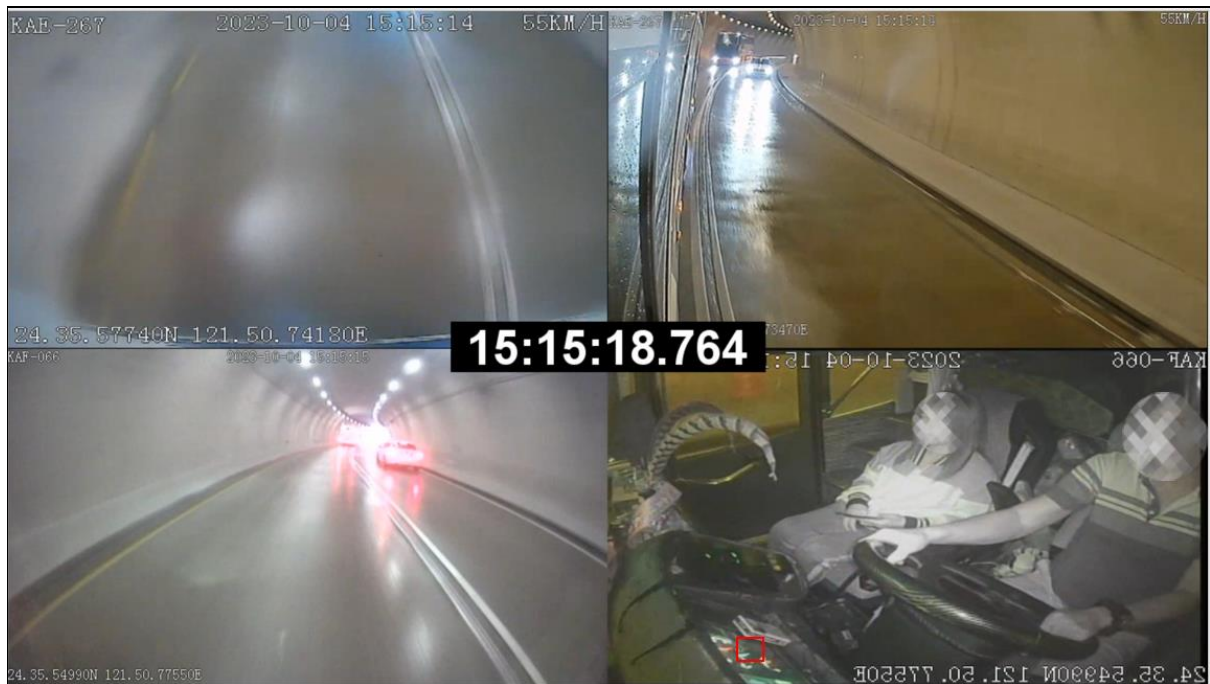
15:15:18.8 時事故車輛油壓減速器作動指示燈熄滅

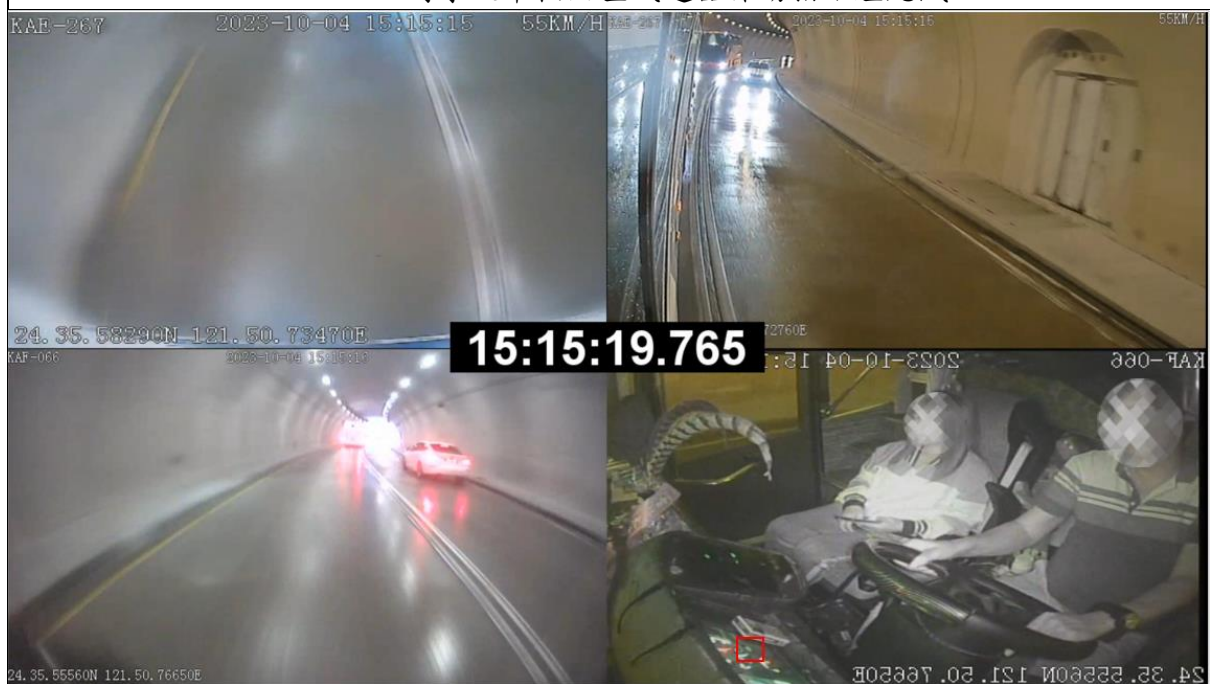
15:15:19.8 時事故車輛油壓減速器作動指示燈亮綠燈

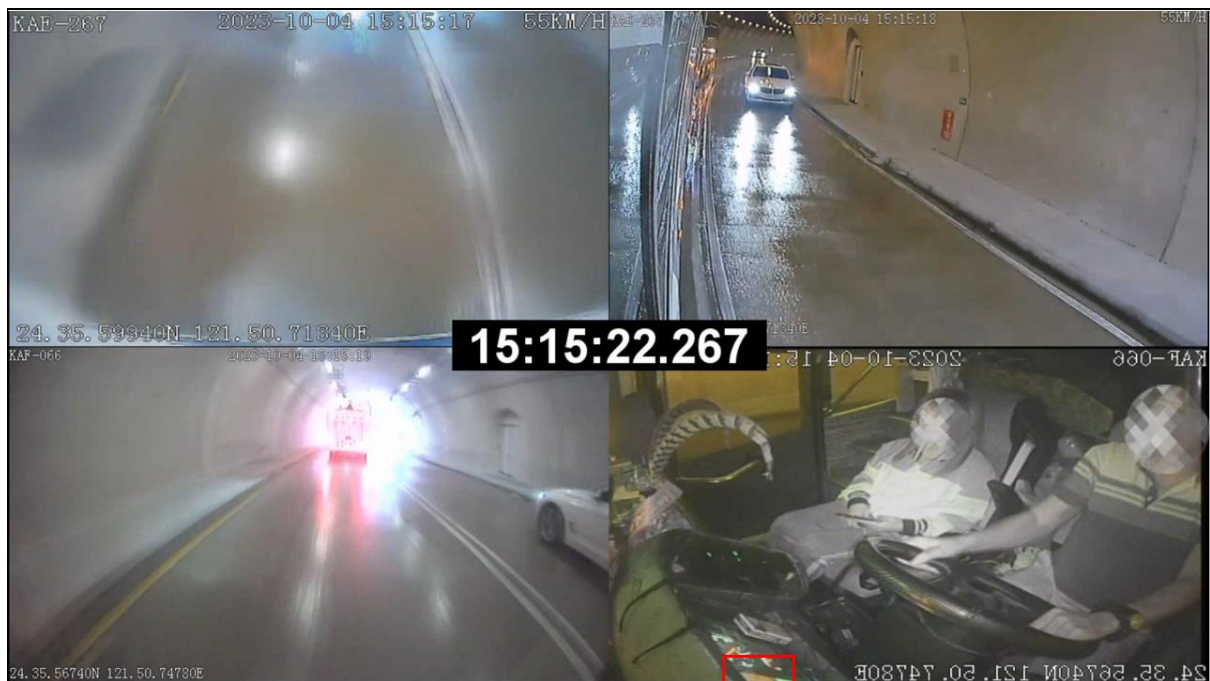
15:15:22.3 時事故車輛儀表板時速表左側亮起大面積紅燈

事故車輛撞擊前方遊覽車約 2 秒前（1515:22.3 時），儀表板曾出現大面積之紅色燈號，依據永德福之燈號顏色定義<sup>40</sup>——「紅色表示有人身嚴重傷害或死亡，或導致車輛或其他財物損害的危險」，經檢視事故車輛故障紀錄及車主手冊提及，所有可能之紅色燈號項目<sup>41</sup>，行車電腦中未發現任何故障紀錄；車主手冊提及之所有紅色燈號項目中，僅有 AEB 之碰撞警示不會留下紀錄<sup>42</sup>，另依據車安中心所提供之事故車輛緊急煞車輔助系統安全審驗測試報告（以下簡稱測試報告），若駕駛員將煞車踏板踩到底時，AEB 之緊急煞車功能將被覆蓋（Override），惟若前方車輛仍在移動時快速減速（Rapidly increases its deceleration），儀表板仍會產生 AEB 碰撞警示（即紅色燈號）。

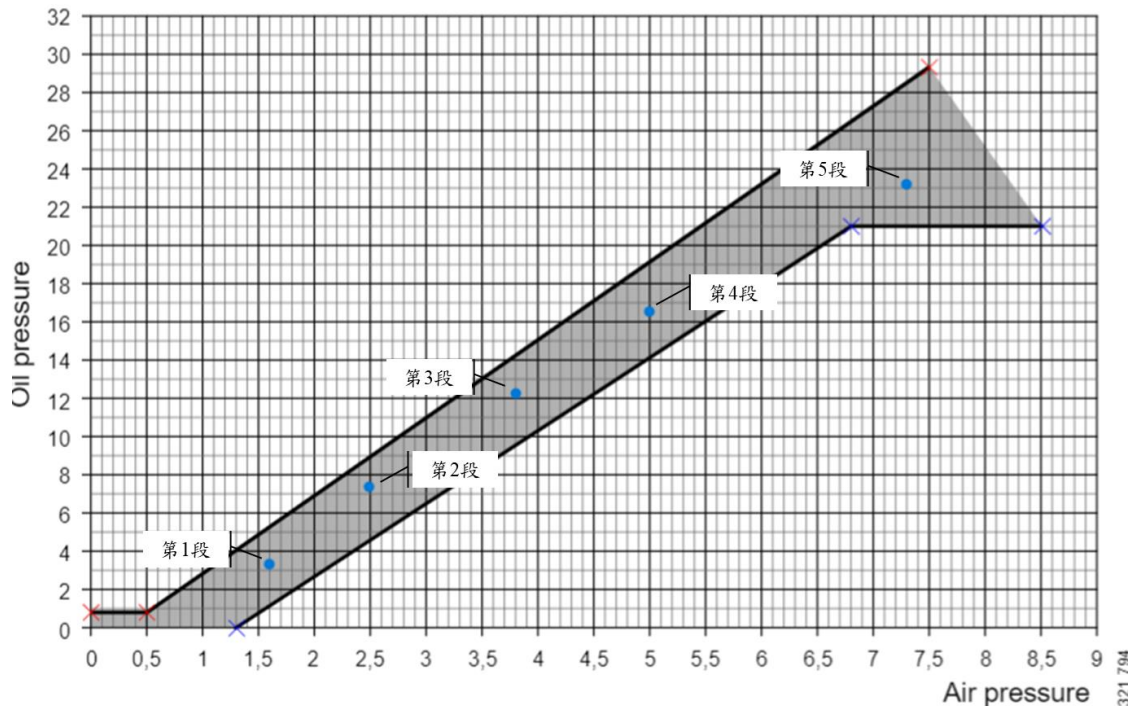
圖 1.13-1 各段位油壓減速器測試效能對照圖

上述測試結果顯示，事故車輛之油壓減速器作動效能為正常。

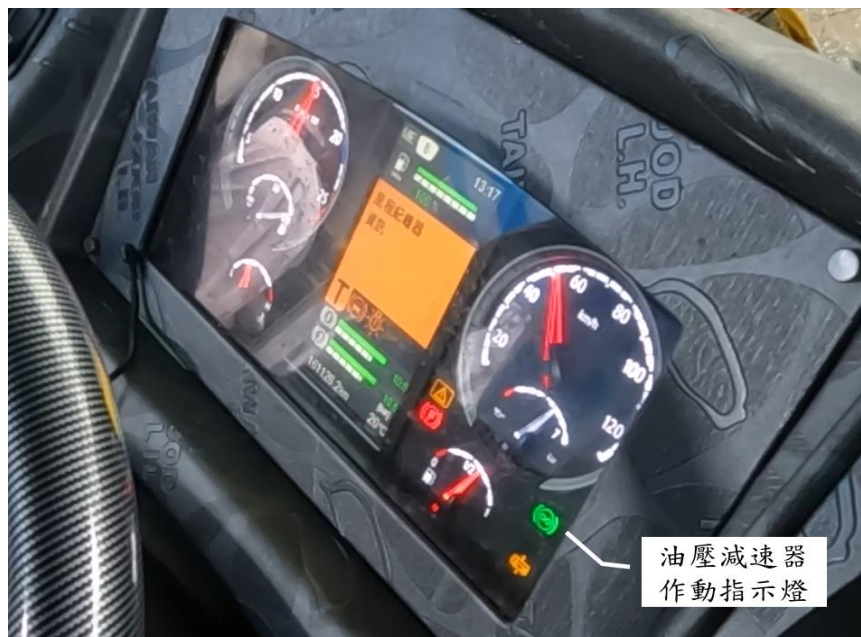
圖 1.15-3 事故車輛儀表板及燈號

依據車主手冊之說明，事故車輛有配備且可能導致儀表板顯示幕亮起紅色燈號之所有可能情況如表 1.15-1，下表顯示，亮起紅色警示燈的情況除 AEB 撞擊警告外，其他皆屬嚴重故障，系統將有故障碼之紀錄。

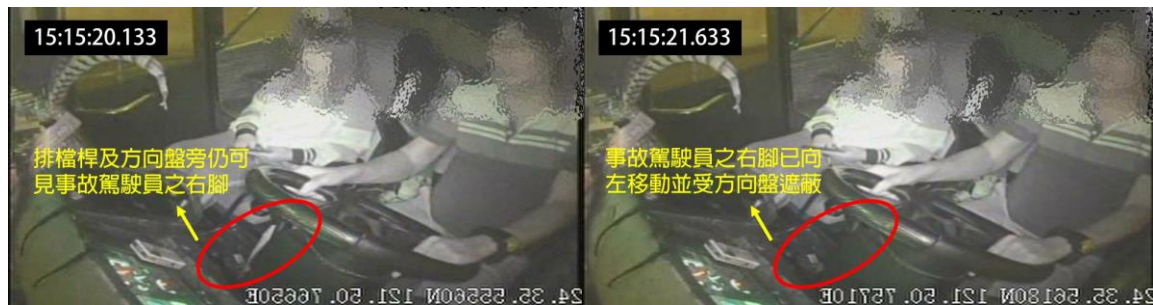
圖 2.1-2 事故駕駛員踩下煞車踏板前後之對照圖

<sup>26</sup> 依據訪談紀錄，事故駕駛員在隧道內看見前方紅燈亮起時，有先輕踩煞車踏板，但認為車輛未有減速反應，隨後再略用力踩煞車踏板，並將油壓減速器撥至最高段數後還是未能有效減速，之後再全力踩下煞車踏板，至撞擊前完全沒有感覺到車輛有減速的反應，惟檢視行車視野輔助系統車內影像，無法確認事故駕駛員於撥動油壓減速器前曾使用主煞車。

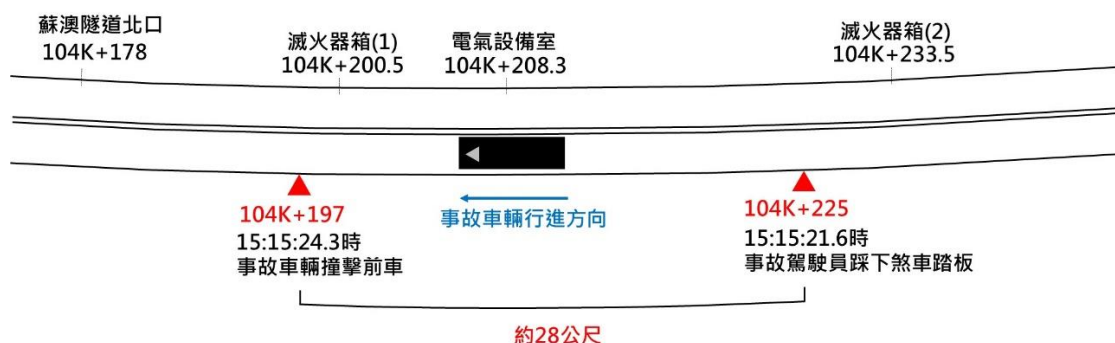
圖 2.1-3 事故車輛煞車距離位置示意圖

依據前述公式計算事故車輛所需之煞停距離，假設車速為 60 公里/小時、煞車延遲時間以 0.5 秒、輪胎與路面間之縱向摩擦係數以 0.62<sup>27</sup>、大客車之輪胎調整係數以 0.85、坡度以 -2.75% 計算，則至少需要 36.8 公尺始能將車輛煞停。當事故駕駛員將右腳向左移動改踩踏煞車踏板時，事故車輛距離撞擊點位置約為 28 公尺，若與上述所需之煞車距離比較，事故車輛無法在撞擊前將車輛停止。
