# 國家運輸安全調查委員會

## 重大運輸事故 事實資料報告

1130606 電動小客車國道 1 號往南虎尾路段

自撞護欄墜落路面後起火事故

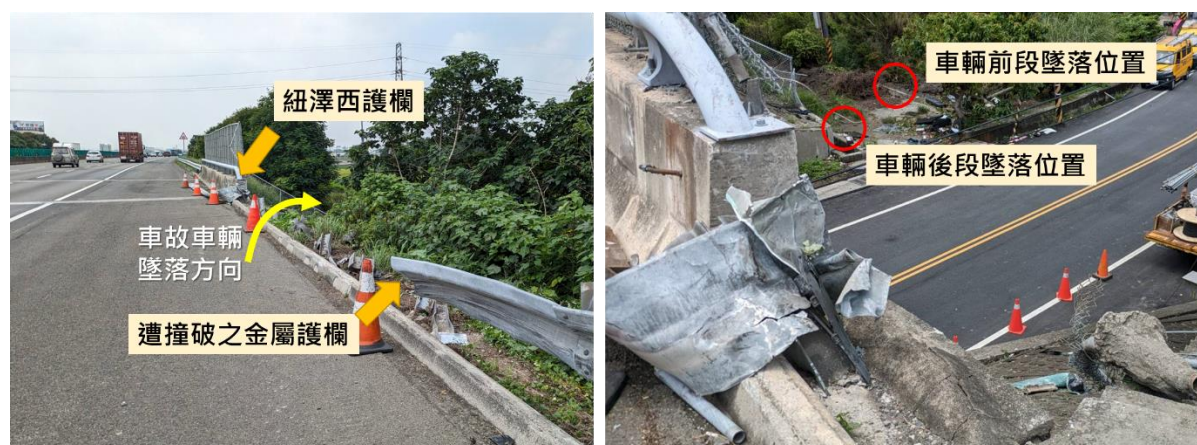
圖 1.1-2 事故現場

事故車輛廠牌及型號為特斯拉 Model Y，事故發生時未啟用自動輔助駕駛系統。現場跡證顯示，事故車輛自撞外側金屬護欄並將護欄推撞破裂，隨後車頭及左側車身再撞擊穿越橋之紐澤西護欄，左側後座車門殘骸遺留於紐澤西護欄旁，車體自後方座椅處斷裂為前後兩截，車身後段墜落於雲 76 線公路旁空地，車身前段則墜落於路邊空地後起火燃燒，車體部分殘骸、零件及電池散落各處。事故駕駛員自行脫困後協助副駕駛座乘客離開車輛，右後座乘客被拋出車外，事故現場照片如圖 1.1-2。

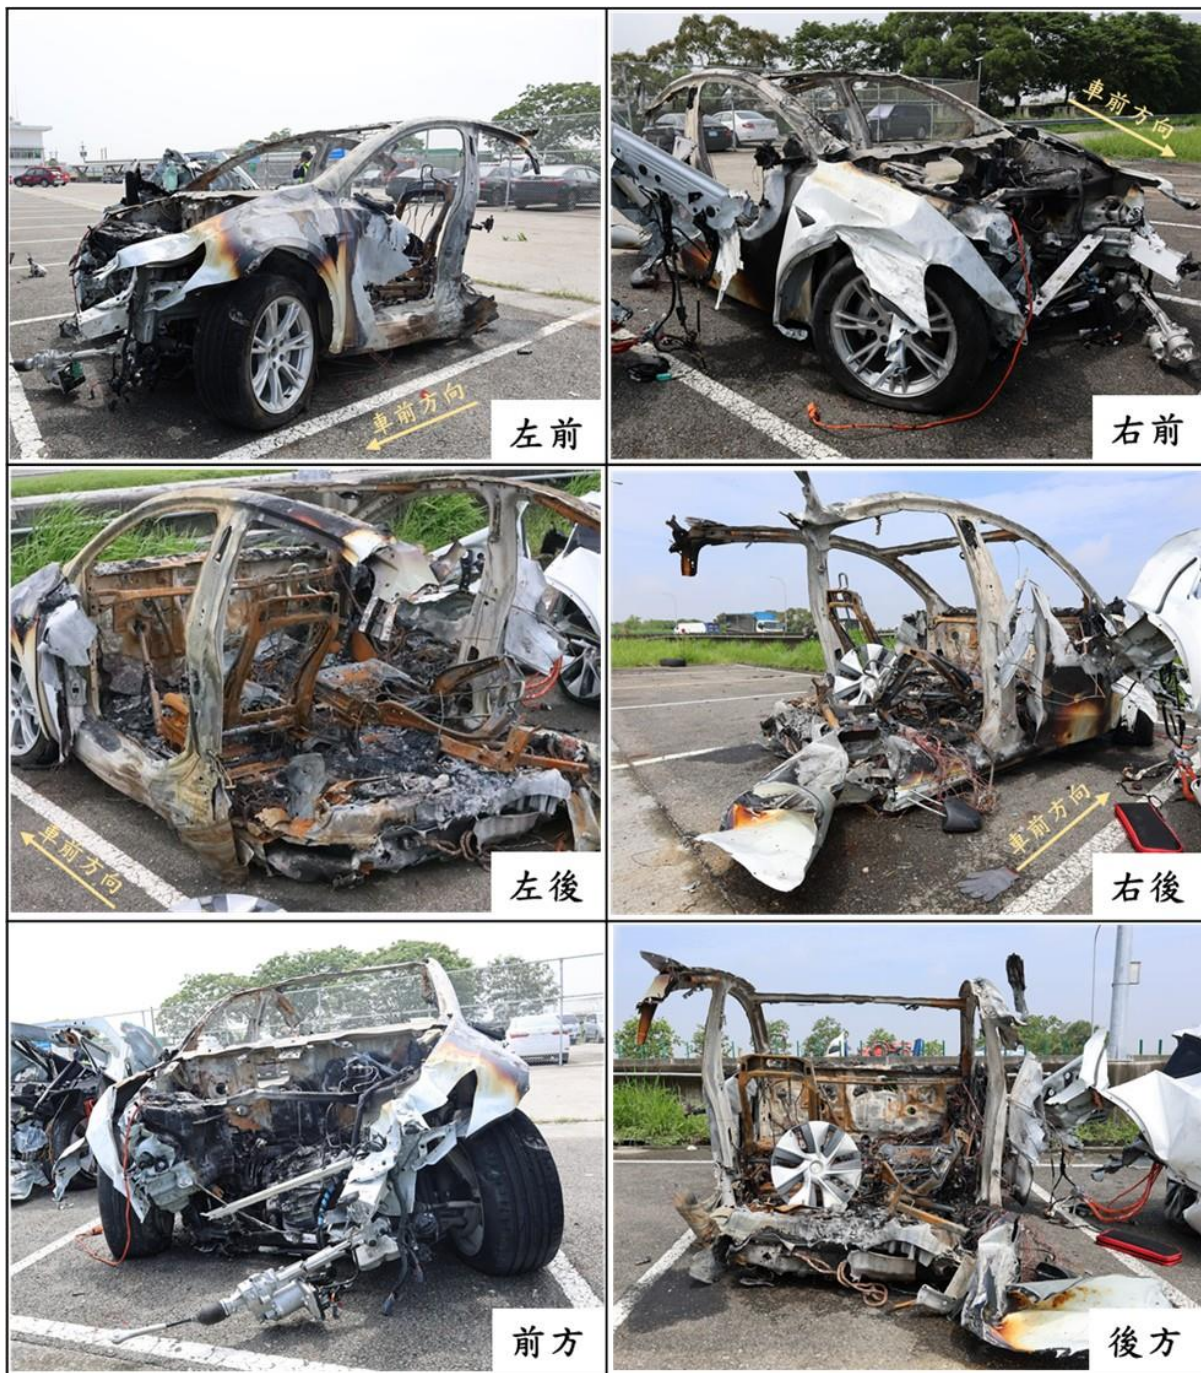
圖 1.3-1 事故車輛損害情況（前段）

調查小組於民國 113 年 6 月 7 日至公警局斗南分隊檢視事故車輛損害情況，檢視結果如後：事故車輛前半部車室已因事故後火災(Post-Crash Fire)燒毀，車頭部分因撞擊而嚴重毀損、右前方車輪之防傾桿固定支臂脫離、防撞鋼樑斷裂（如圖 1.3-1）；事故車輛後半部車室（Compartment）亦因受力扭曲變形、後排座椅斷裂脫離、右後方安全帶斷裂（如圖 1.3-2），事故車輛之前後電機（馬達）及高壓電線皆有外露之狀況。另，事故車輛之左後車門因撞擊脫落，遺留於高速公路上之紐澤西護欄旁（如圖 1.3-3）。

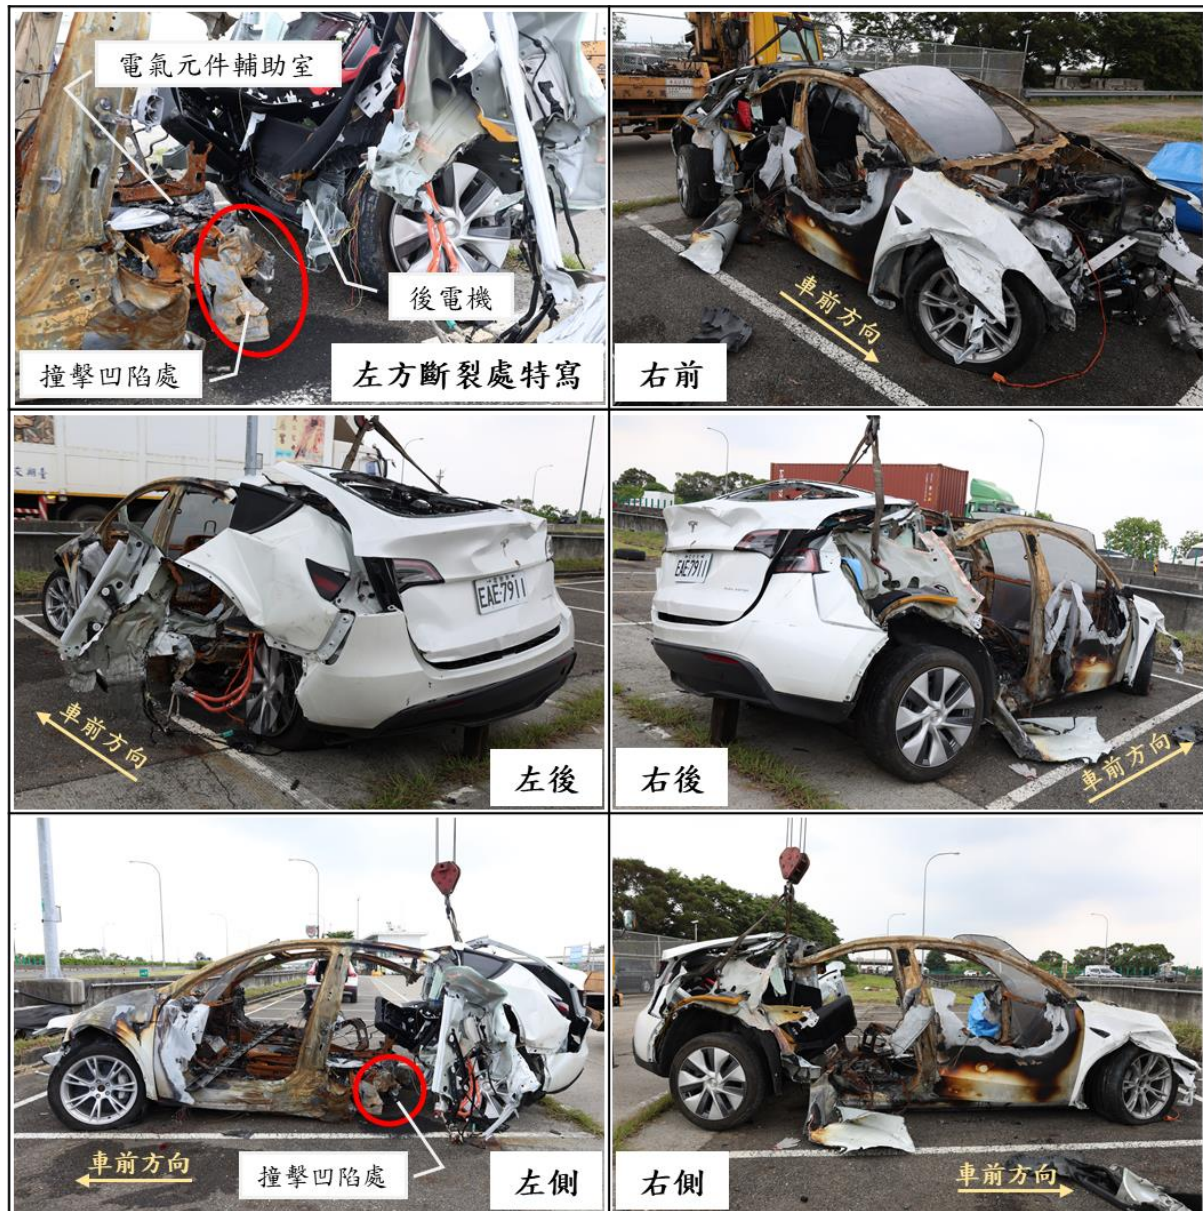
圖 1.3-4 事故車輛之殘骸重組

為進一步釐清事故車輛之斷裂位置及原因，調查小組會同特斯拉技術人員於民國 113 年 7 月 23 日至公警局斗南分隊，進行事故車輛殘骸重組。經檢視，事故車輛之左後方底盤有受外物撞擊導致之凹陷情況，電氣元件輔助室（Penthouse）<sup>7</sup>與後電機（馬達）之間斷裂，詳圖 1.3-4。

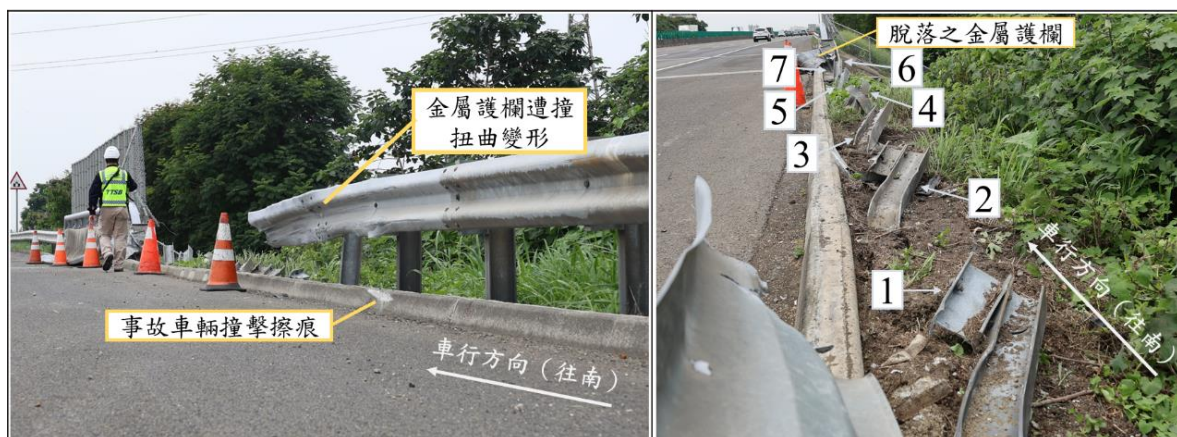
圖 1.4-1 遭撞毀之路側金屬護欄

高速公路外側金屬護欄因受事故車輛撞擊，約有 5 公尺之金屬護欄扭曲變形，約 13.3 公尺之金屬護欄斷裂脫落，7 支護欄支柱彎曲或傾倒，如圖 1.4-1。

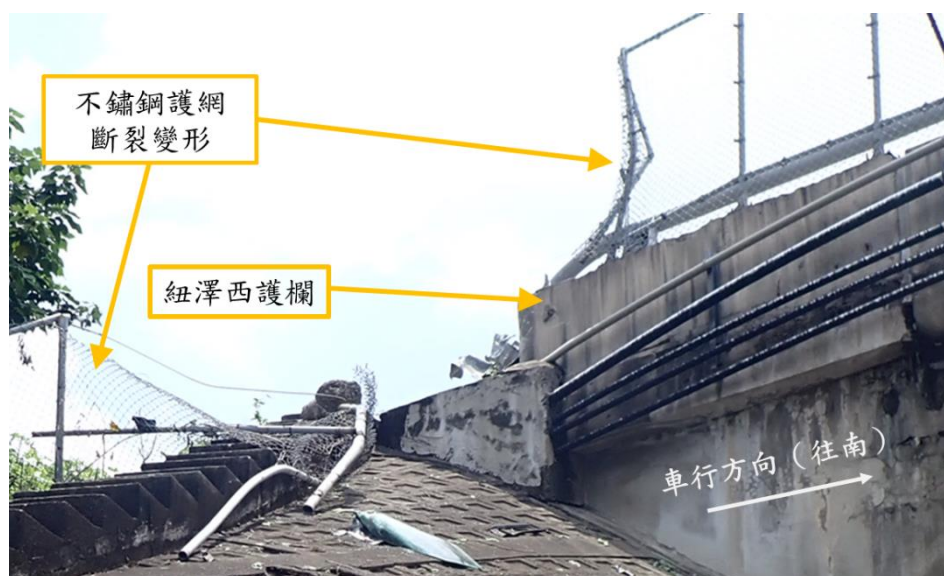
圖 1.4-2 遭撞毀之維修及逃生梯道不鏽鋼護網

高速公路路側之紐澤西護欄遭撞擊破損，路旁維修及逃生梯道之不鏽鋼護網斷裂變形，如圖 1.4-2。

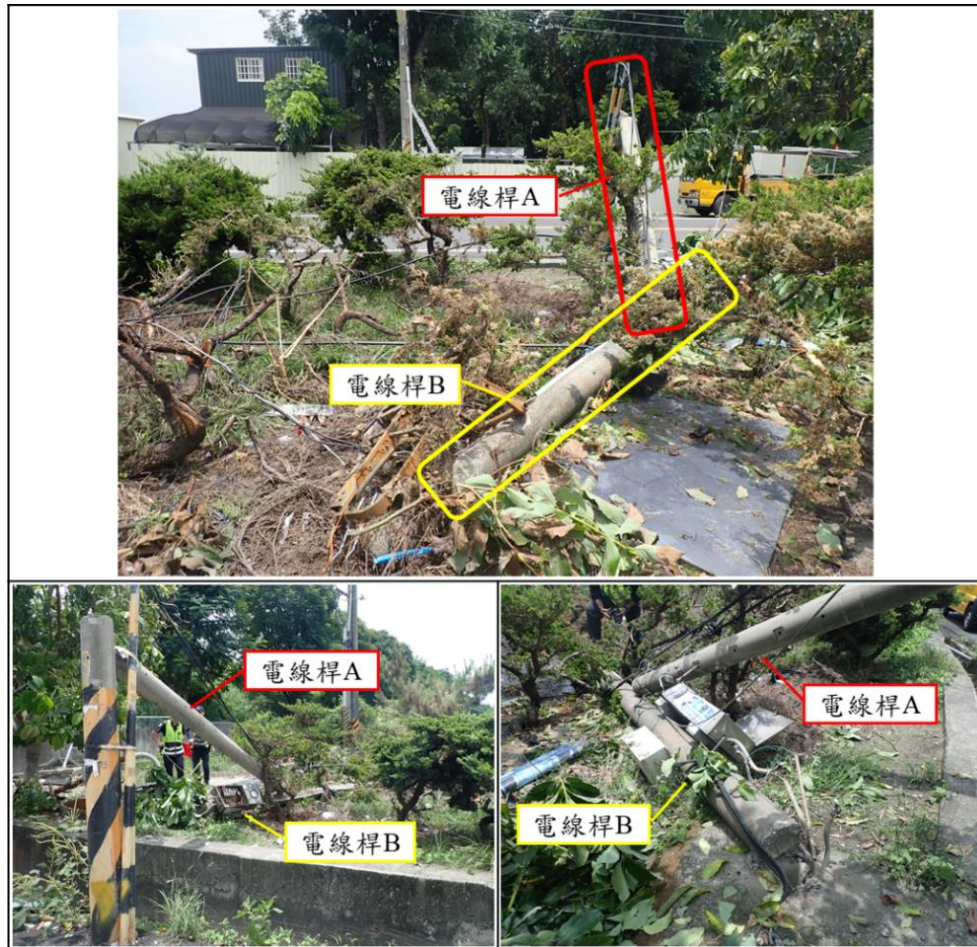
圖 1.4-3 遭電纜線拉扯而斷裂倒塌之電線桿

事故車輛自高速公路衝出，車身斷裂為前、後兩部分，分別掉落於雲76線公路旁空地，造成兩座電線桿斷裂、倒塌，如圖 1.4-3。

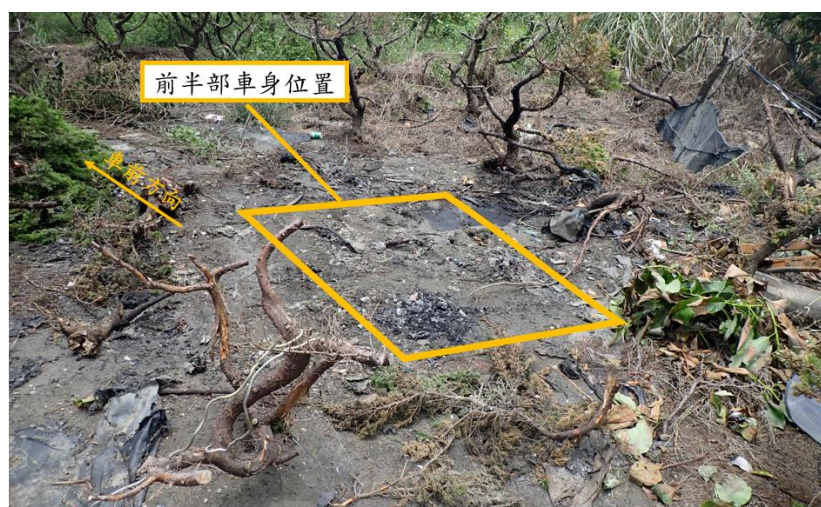
圖 1.4-4 前半部車身燃燒位置

事故車輛之前半部車身因起火燃燒造成雲 76 線公路旁空地地面及周邊植被嚴重燒毀，燃燒位置如圖 1.4-4。

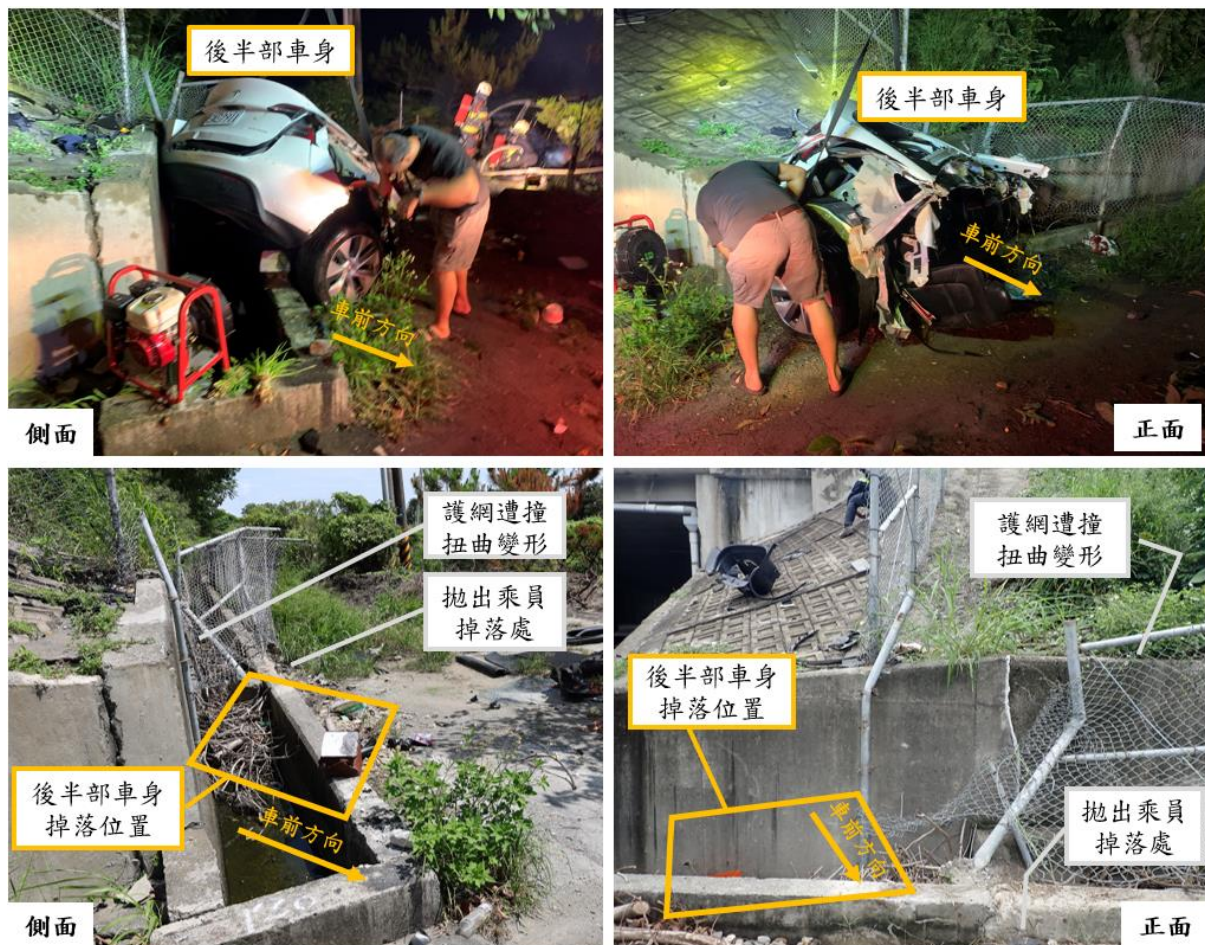
圖 1.4-5 後半部車身、拋出乘員掉落位置及遭撞損護網

事故車輛後半部車身未發生火災，掉落處為高速公路旁之護坡溝渠，其不鏽鋼護網受車身撞擊而造成破損，如圖 1.4-5。

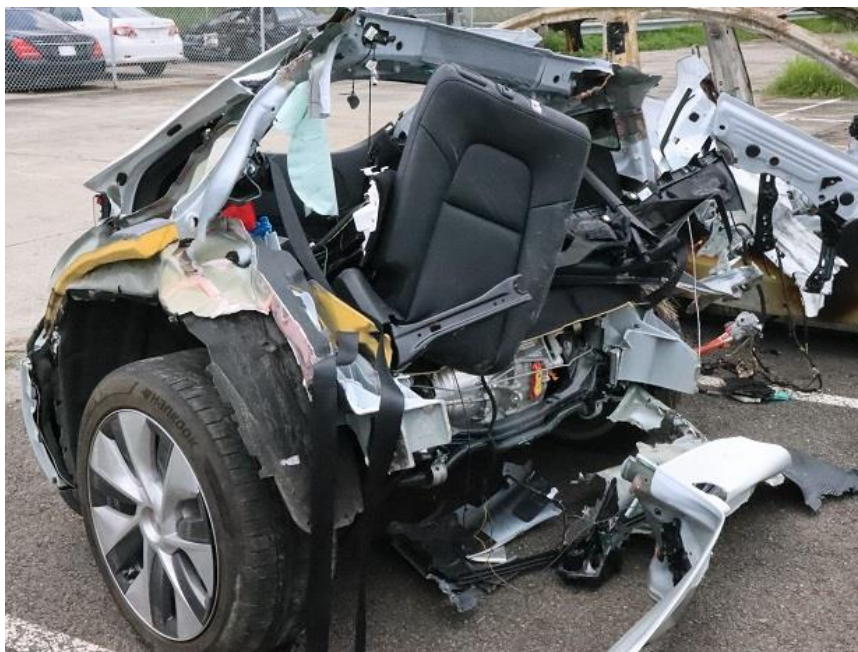
圖 1.12-1 右後座安全帶斷裂（上方段捲收部分已拉出）

事故發生後車輛斷成兩截，前段車身之右後座下方結構及安全帶插銷均燒毀、帶扣遺失。後段車身之右後座安全帶斷裂成兩截，上方段捲收入 C 柱內側，下方段垂落，如圖 1.12-1。安全帶斷裂處呈斜線狀，如圖 1.12-2，距離安全帶下方固定螺栓約 100 至 104 公分。

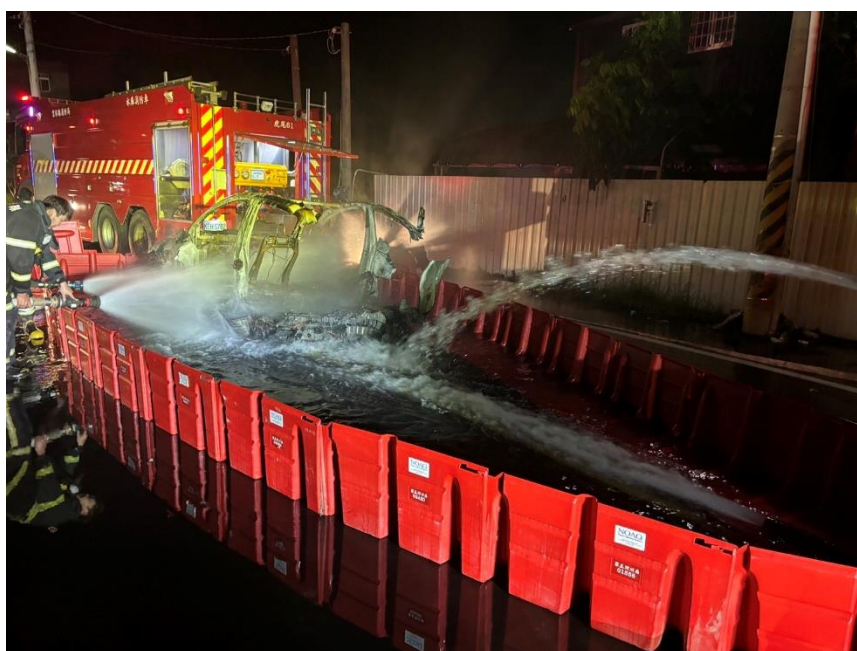
圖 1.12-3 事故車輛高壓電池模組於圍欄內降溫情形

消防人員以防汎擋板搭建出一封閉性圍欄後再向內注水，經拖吊車業者協助，約於 2340 時將事故車輛前半段吊起並移至圍欄內，如圖 1.12-3。經過持續射水及 2 次浸泡後，火勢於隔（7）日 0019 時撲滅，之後拖吊業者將事故車輛殘骸<sup>19</sup>移至公安局斗南分隊存放。

消防人員向水利處取得防汛擋板，搭建出一封閉性圍欄後再向內注水，之後拖吊車業者協助將車輛前半截吊起移至圍欄內，而在車輛浸泡前之火勢與煙量因持續射水已減緩，吊起車輛後以熱顯像儀量測底盤之溫度為 90 多度。因地面坡度與防汛擋板無法密合，水會慢慢洩漏掉，故車輛浸泡時間約為 10 分鐘內，水洩完後再次將車輛吊起量測，底盤溫度已下降到 50 至 60 度且未復燃。之後再經過一次注水與浸泡程序後，最後量測底盤溫度為 30 多度，電池組缺口處未再產生煙火反應。後續拖吊業者將車輛殘骸移至國道警察斗南分隊存放，受訪者曾提醒拖吊業者，注意車輛在運送過程有無再度發煙燃燒，如果有狀況再通知消防人員。

日後如有類似的電動車火災，應於地勢平坦空曠處組裝防汛擋板，以減緩水滲漏的速度；另搶救火災後的廢水處理方式對消防機關而言也是需要考量的問題。

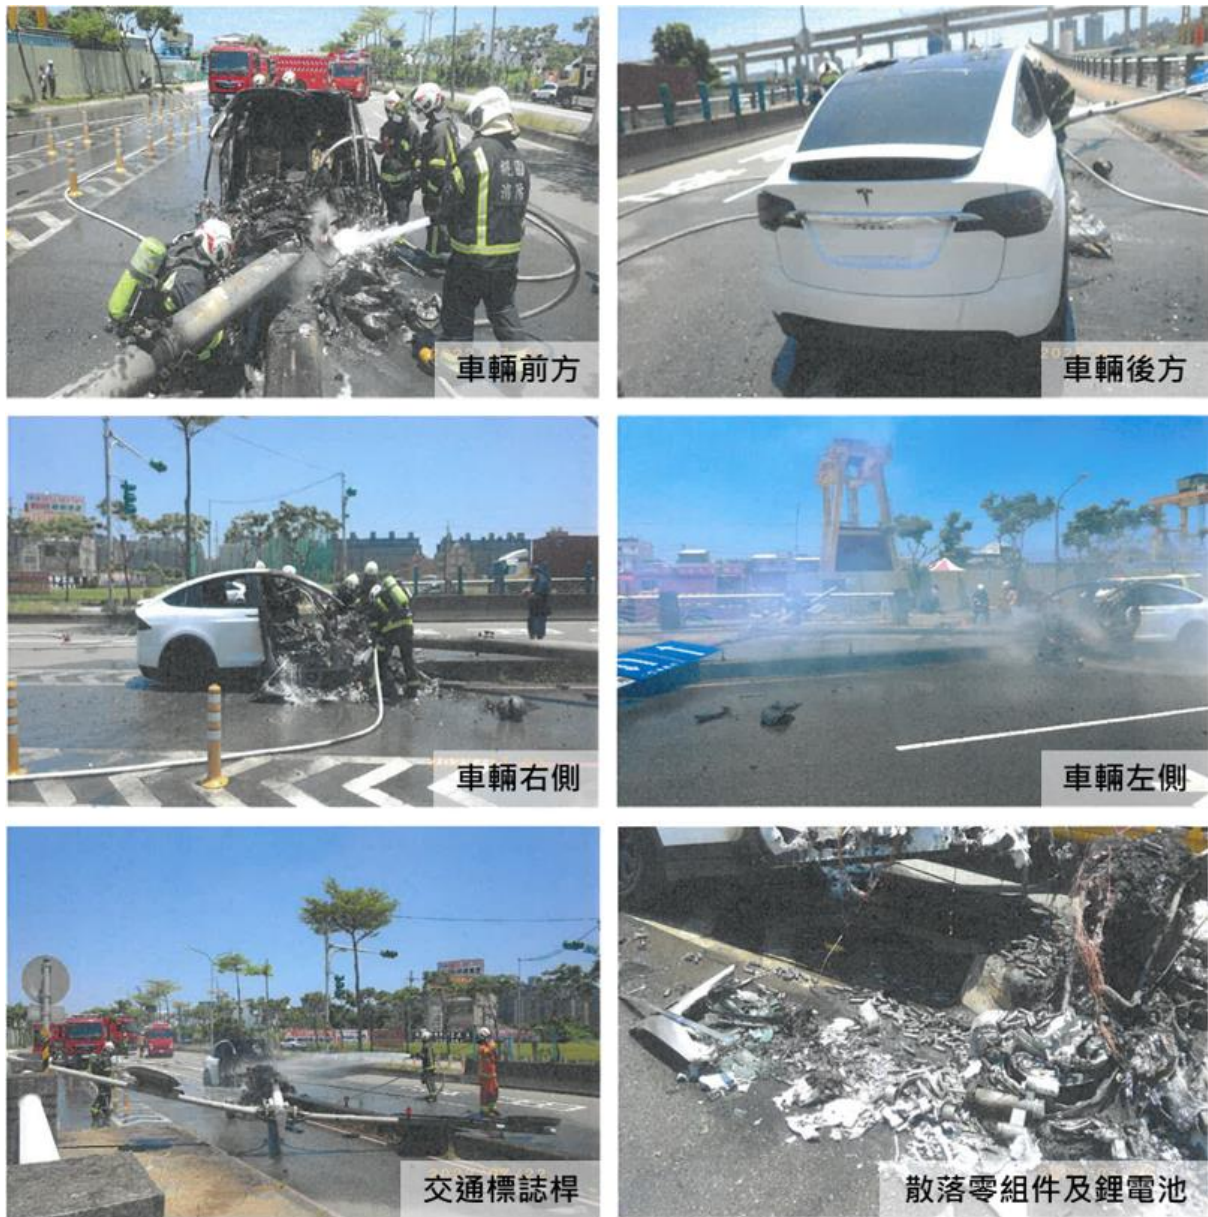
圖 1.15-8 事故車輛及標誌桿損害情形

依據蘆竹交通分隊道路交通事故現場照片，電動車 A 主要受損害位置為前半部車身；車輛撞擊後起火燃燒，造成車體前半部嚴重燒毀及 EDR 燒毀；車輛前側有部分零組件及大量鋰電池散落於地面上；車輛前側之交通標誌桿有嚴重彎曲、倒塌，且基底有明顯變形情形。電動車 A 及標誌桿損

1. 本案之起火處為事故車輛前側處。
2. 起火原因排除外人引火、菸蒂引火、車輛機械因素引火之可能性。

3. 依現場燃燒跡證、人證、物證及影像證據分析，研判起火原因以車輛撞擊引起火災之可能性較大。

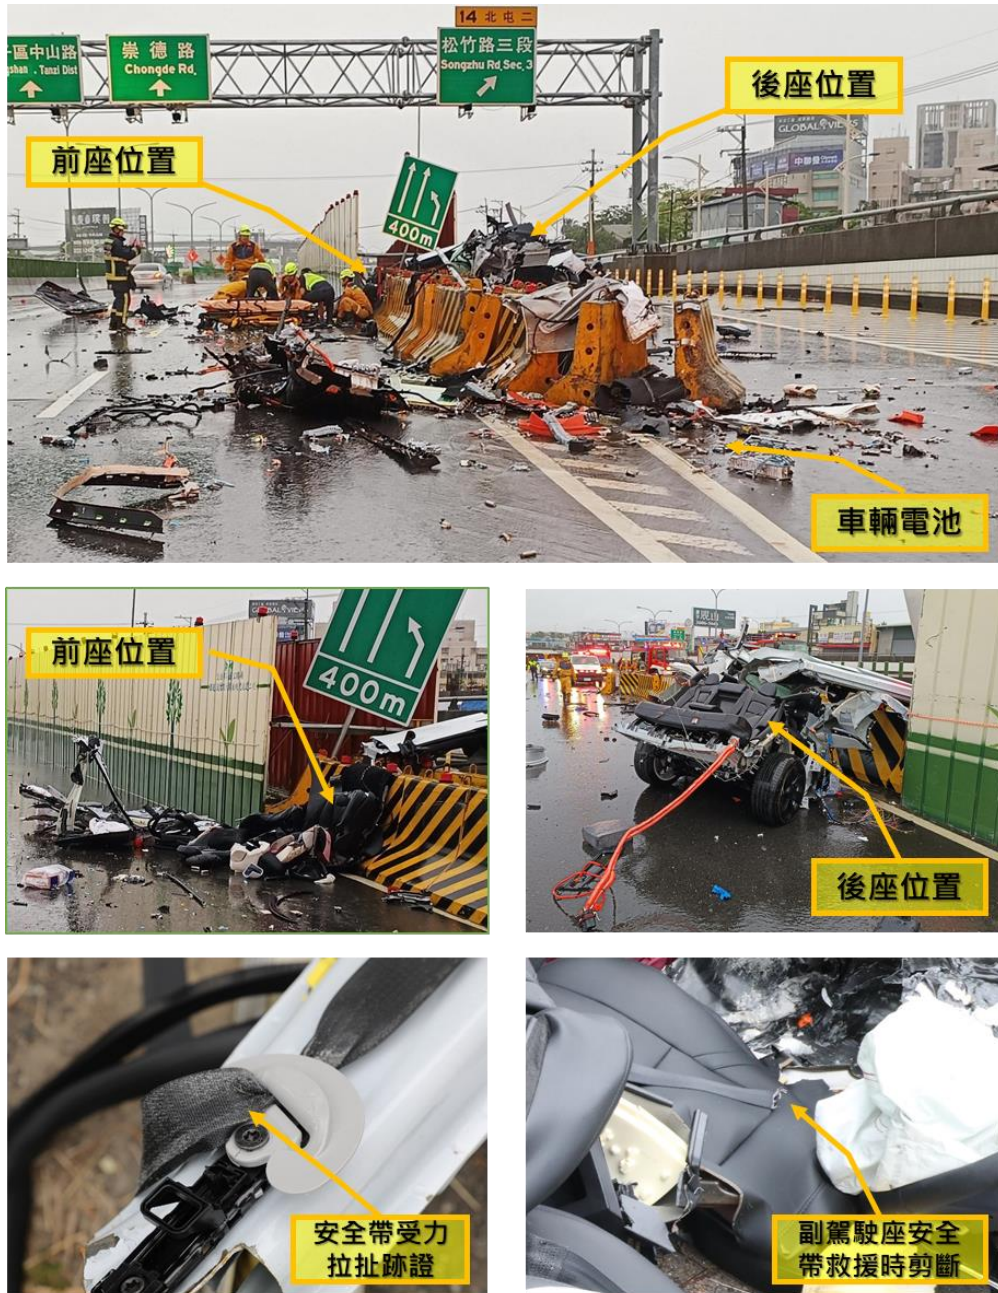
圖 1.15-10 電動車 B 及標誌桿損害情形

依據臺中交警第六分隊道路交通事故現場照片，電動車 B 撞擊後分解為前、後車體殘骸；車輛零組件及大量鋰電池散落於地面上，未起火燃燒；副駕駛座安全帶有被剪斷痕跡；道路匝道出口紐澤西護欄及交通標誌桿受損變形。電動車 B 及標誌桿損害情形詳圖 1.15-10。

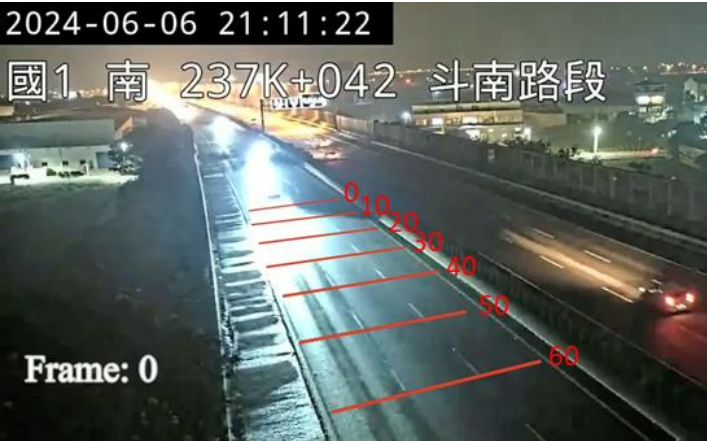
| <p>2111:22.00 時<br/>(CCTV 影像<br/>第 0 格)</p> | <p>事故車輛通過 0 公尺基準線。</p> |

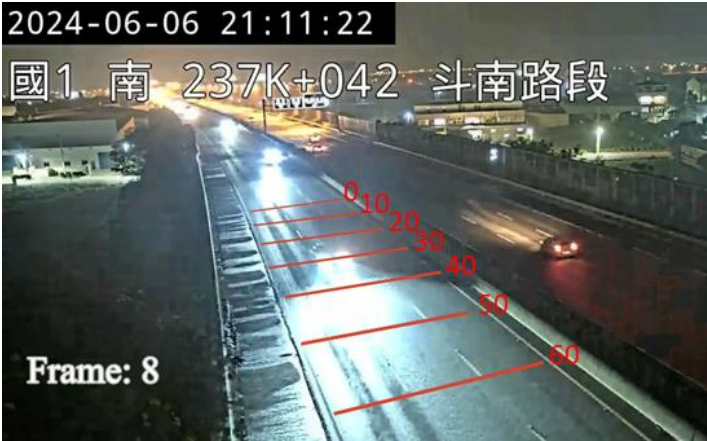
| <p>2111:22.53 時<br/>(CCTV 影像<br/>第 8 格)</p> | <p>事故車輛通過 30 公尺基準線，前 30 公尺平均車速<sup>26</sup>為 202.5 公里/小時。</p> |

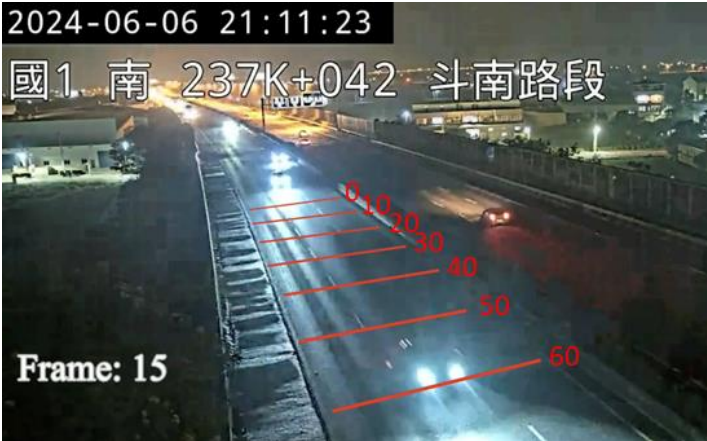
| <p>2111:23.0 時<br/>(CCTV 影像<br/>第 15 格)</p> | <p>事故車輛通過 60 公尺基準線，全段平均車速為 216 公里/小時。</p> |
