# 國家運輸安全調查委員會

## 1130701 太亞航空協會 WR2711 超輕型載具 於臺中市烏日活動場地落地時墜毀事故

調查報告編號：TTSB-AOR-25-03-001

發布日期：中華民國 114 年 3 月 27 日

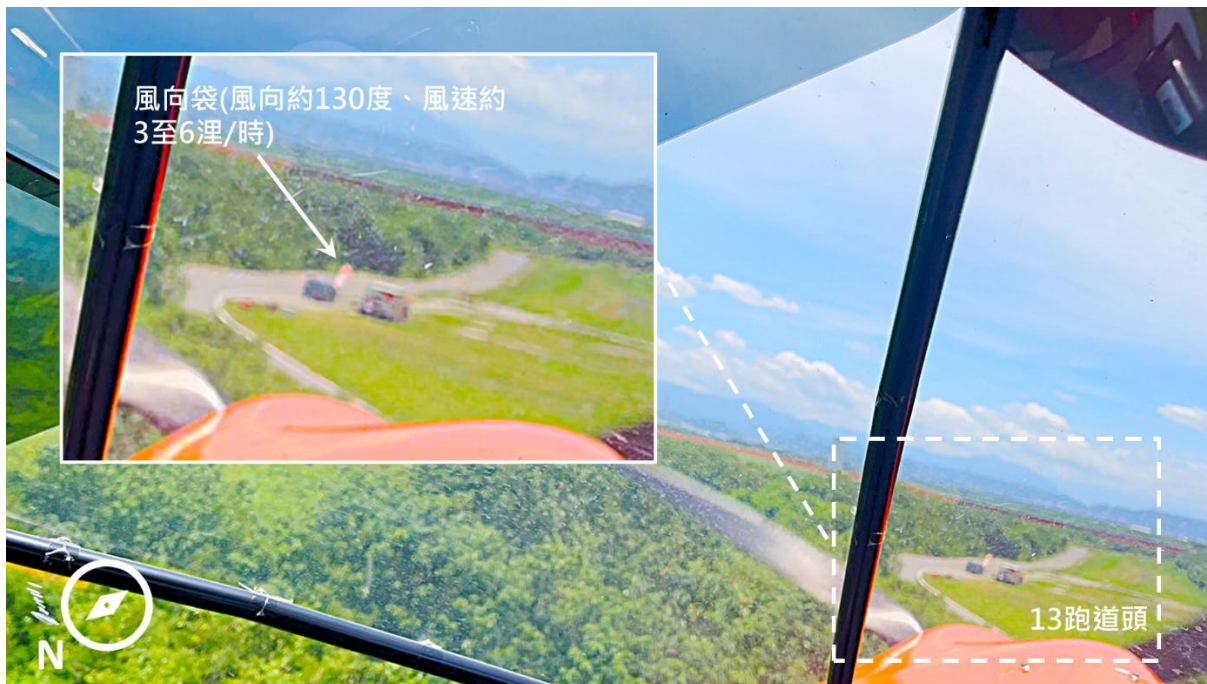
圖 1.6-2 事故時活動場地風向袋影像

依據事故錄影資料，當時烏日活動場地能見度 10 公里或以上，無雲幕，由風向袋研判當時地面風向約 130 度、風速約 3 至 6 哩/時，如圖 1.6-2。

檢視事故前影像，可發現當時活動場地風向袋之風向約為跑道方向（東南風，如圖 1.6-2），風速約 3 至 6 哩/時，近地面風向風速與環境風場有顯著差異。基於風場上游預拌混凝土廠位置以及跑道緊鄰西面堤防的狀況（圖 1.8-1），西南風通過混凝土廠建築及堤防後，位於下游的跑道附近區域可能產生渦漩及亂流，可以推測事故當時活動場地上方應存在一個風向風速變化較為明顯的區域，造成該載具偏離航道，致左翼碰觸地障。

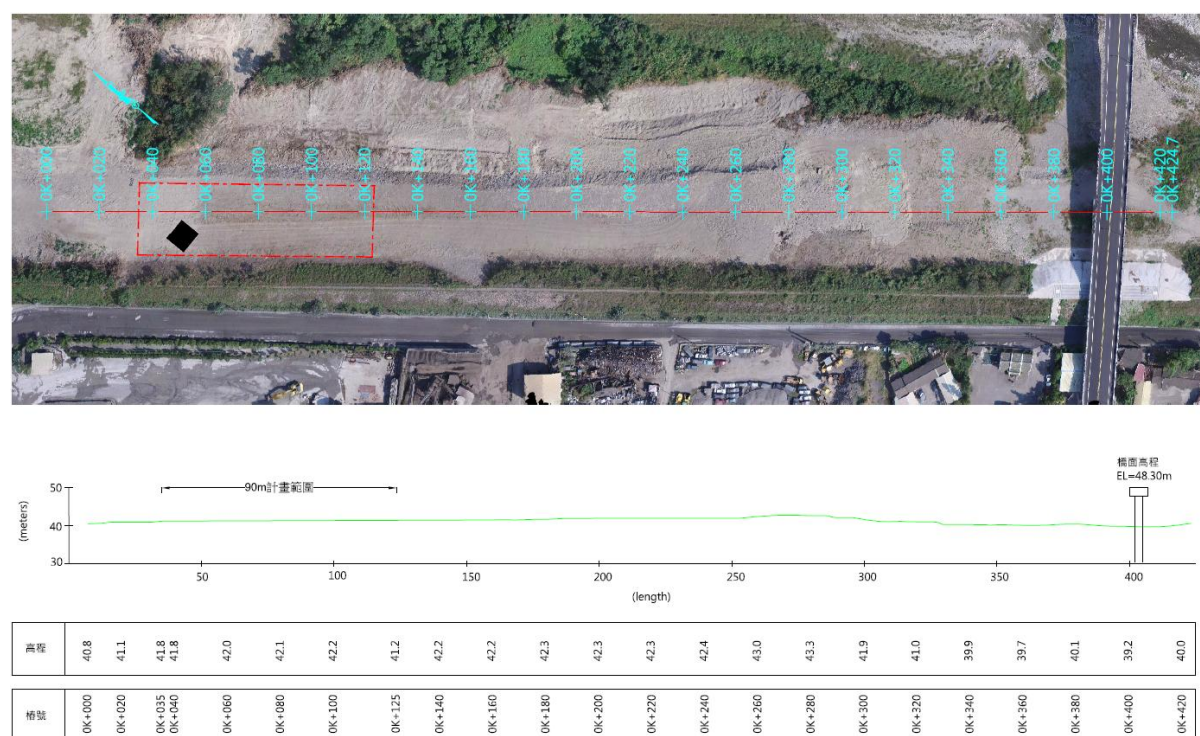
圖 1.7-3 申請設置跑道之縱斷面圖

申設跑道時之縱、橫斷面圖分別如圖 1.7-3 至圖 1.7-4 所示，其中縱斷面圖未標示溪尾大橋上設置高度 12 公尺之金屬照明燈桿。

依據太亞初次申請設置烏日活動場地之縱斷面圖，跑道之地表高程於 13 跑道頭約為 41.8 公尺，31 跑道頭則約為 41.2 公尺；由跑道橫斷面圖，位於跑道西側、烏溪左岸堤防之堤頂高程約 45 公尺，堤頂距跑道地帶邊界約 15 公尺。依據「超輕型載具活動場地所需淨空範圍」第 4.3 節所列轉接

面之高距比為一比五計算，上述烏溪左岸堤防於 13 跑道頭或 31 跑道頭皆處於申請設置時即呈現超高情形。此外，依據「超輕型載具活動場地所需淨空範圍」第 4.1 節所列進場面之高距比為一比二十計算，31 跑道頭南面，溪尾大橋上設置之高度 12 公尺金屬照明燈桿，亦處於跑道申設時即呈現超高情形（依據太亞活動指導手冊之進/出航線規定，載具起降嚴禁跨越溪尾大橋，惟載具由 130 航向落地重飛，若遇發動機失效僅能選擇直前迫降時，需飛越該橋面，故仍應考量其淨空範圍），但太亞申請設置跑道之縱斷面圖並未標示影響進場面及轉接面的 12 公尺燈桿（計 4 支）。

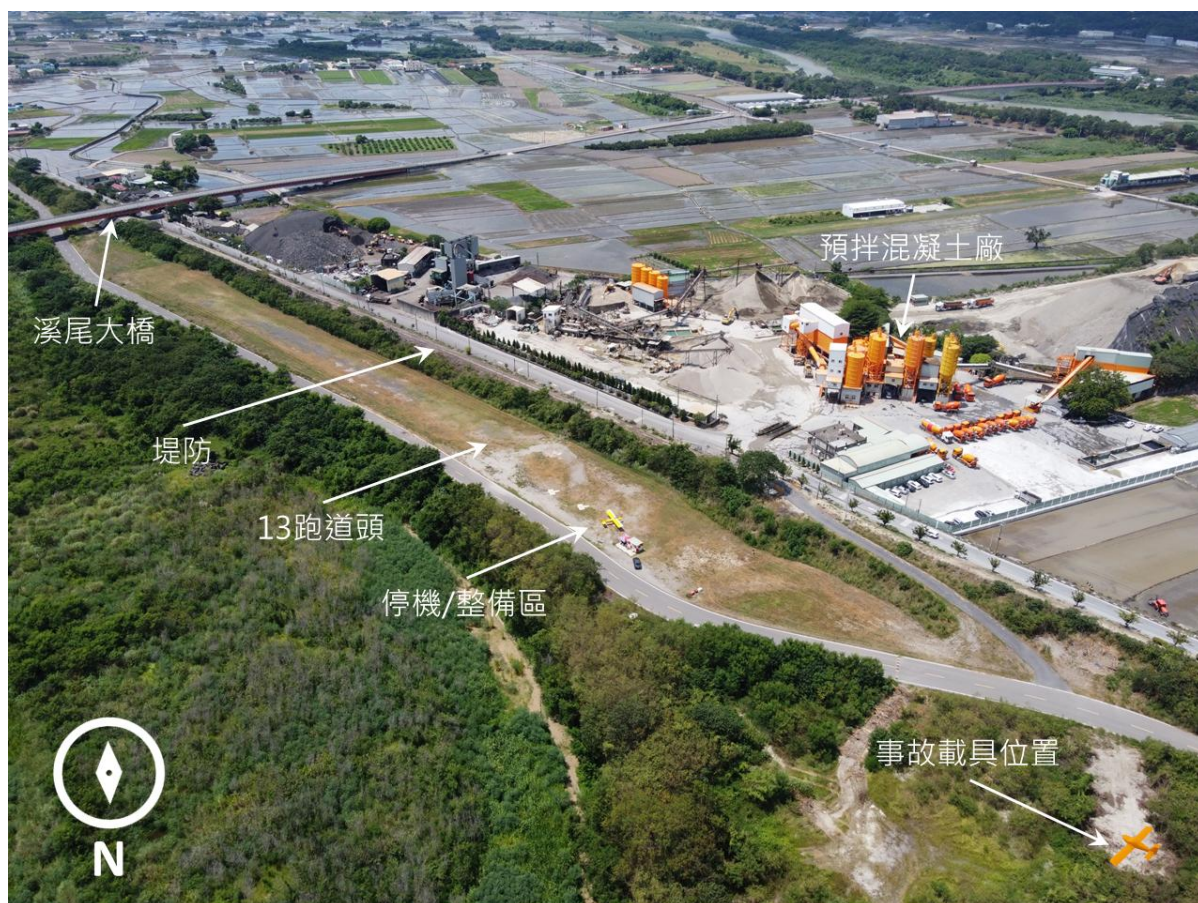
圖 1.8-1 事故現場空拍影像及載具示意圖

事故地點位於烏日活動場地 13 跑道頭北北西方約 155 公尺處，烏溪左岸河川地樹林內，座標  $24^{\circ}03'05.3''N$   $120^{\circ}38'06.2''E$ ，事故現場於調查小組抵達前已遭太亞清除林木，並移離事故載具；清除林木後之事故現場空拍影像如圖 1.8-1 所示。依據移離機體前所攝現場影像（圖 1.8-2），事故載具機鼻朝 13 跑道端方向坐落於樹林內，機體呈約 30 度俯姿，機體形狀大致完整，僅引擎下方及鼻輪起落架觸及地面，主翼及機尾受林木撐托未觸地。

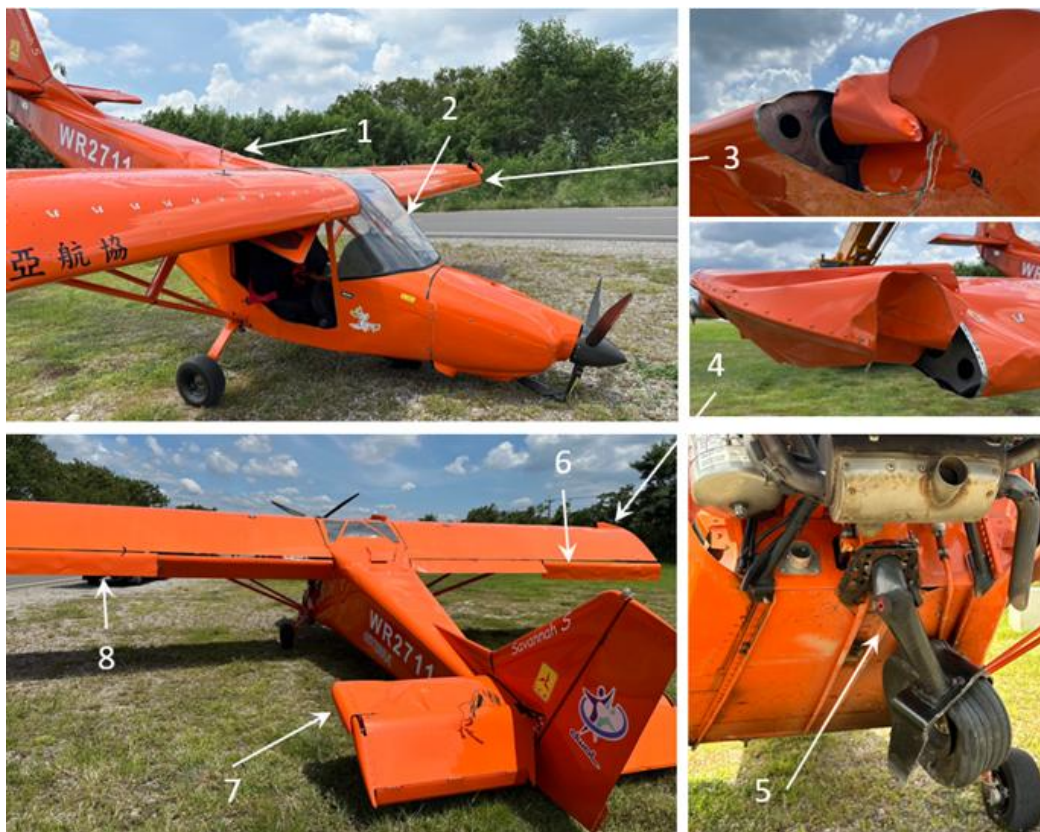
圖 1.8-3 事故載具體損傷情形對應位置圖

事故載具之檢視內容包括：機體、飛行操縱系統、螺旋槳及引擎。檢視重要結果分 8 項說明如下（參考圖 1.8-3）：

1. 機體中段凹折、蒙皮及機身框架變形。
2. 風檔破裂、左翼支撐鋼管彎曲。
3. 左翼前緣大面積擦傷，翼尖擠壓變形。
4. 右翼前緣大面積擦傷，翼尖擠壓變形。
5. 鼻輪支柱向後彎折，支撐座變形並擠壓防火牆。
6. 右外側襟副翼前緣凹陷，蒙皮變形；內、外側支撐鉸鍊彎折。
7. 左水平安定面外側凹折。
8. 左內、外側襟副翼凹折，蒙皮變形；內、外側支撐鉸鍊彎折。

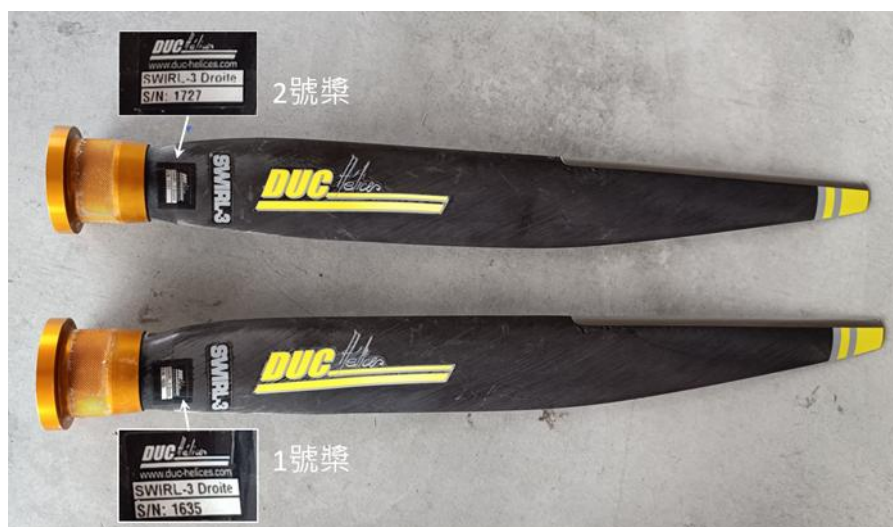
圖 1.8-4 事故載具螺旋槳葉片

螺旋槳為 3 葉片式，旋轉方向由駕駛艙前視為順時鐘方向旋轉；材質為碳纖維複合材料，葉片前緣包覆不鏽鋼薄片；1~3 號槳葉製造序號依序為 1635/1727/1733，其中 1、2 號槳無可見損傷，3 號槳遭太亞丟棄佚失，然根據事故當日照片觀察，槳葉呈 Z 字形折曲，各槳葉仍固定於槳轂。存留之 1、2 號槳葉如圖 1.8-4 所示。

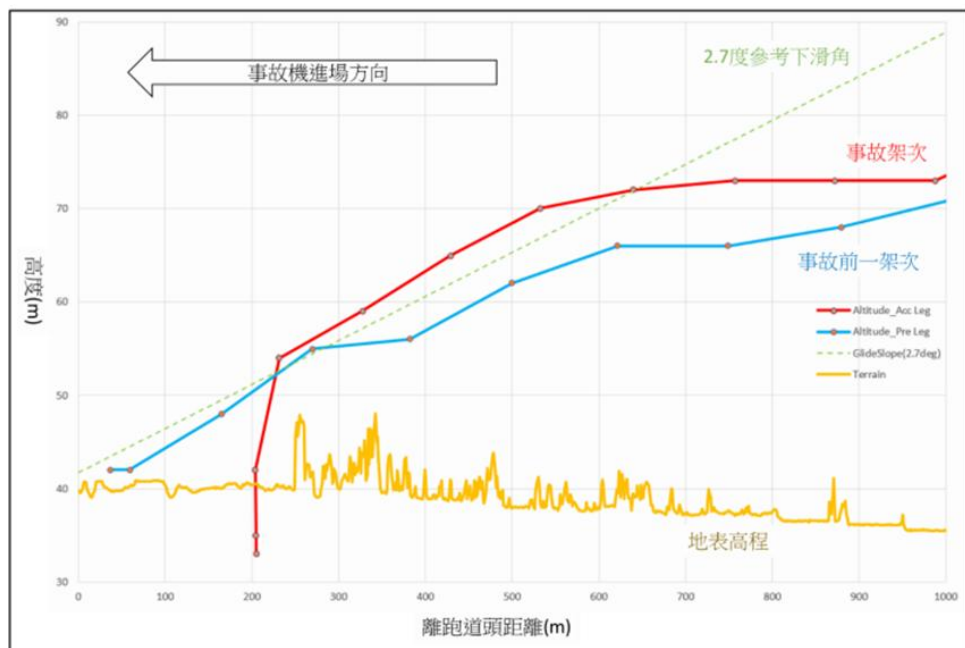
圖 1.8-6 事故航次及前一航次進場高度與地表高程剖面套疊圖

事故載具墜毀前之飛航軌跡係利用三維地理資訊系統 (3-Dimensional Geo-Information System, 3D GIS)，整合事故載具 GPS 資料、事故現場空拍影像、現場量測資料及內政部地形資料，透過攝影測量軟體進行拼接及三維建模作業後，製成事故現場環境示意圖 (圖 1.8-5) 及事故航次與前一航次進場高度與地表高程剖面套疊圖 (圖 1.8-6)。相關資料之詳細說明如下：

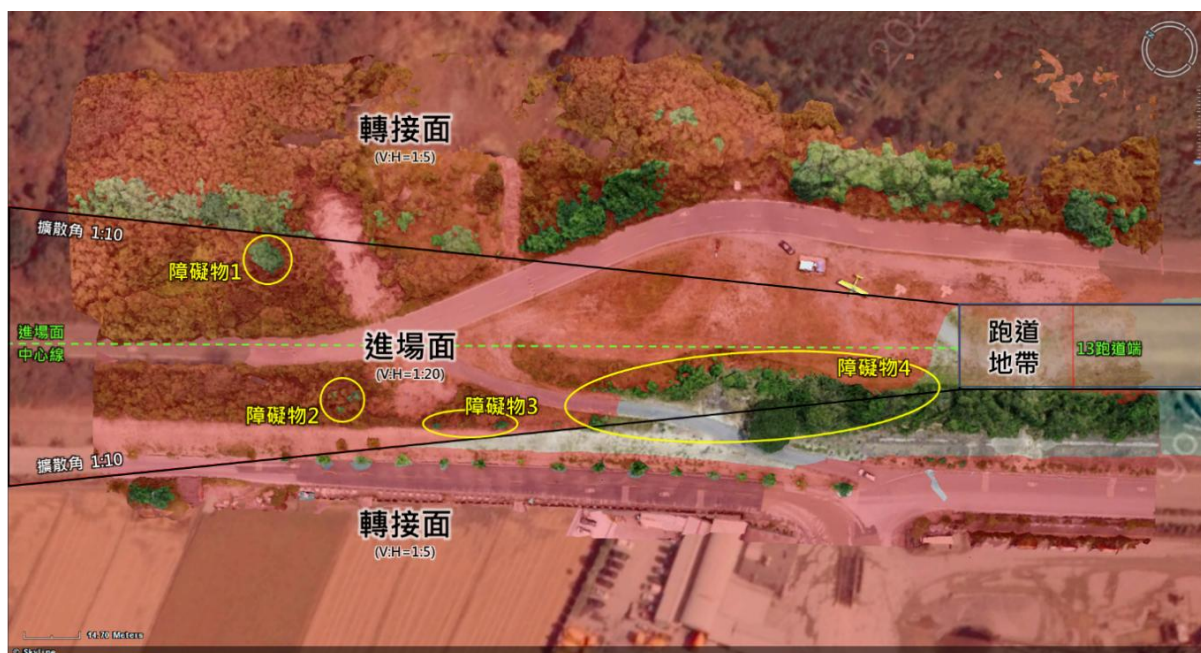
圖 2.2-1 13 跑道淨空範圍分析

就太亞於烏日活動場地 13 跑道之進場面與轉接面現況，依據「超輕型載具活動場地所需淨空範圍」所列超輕型載具活動場地及其鄰近地區供直接或環繞進場之飛航安全範圍標準，利用 3D GIS 進行空間分析，其結果如圖 2.2-1 所示。圖中呈現非淺紅色區域位置，即表示該處之地物或地形高度高於範圍標準，屬高於進場面或轉接面之障礙物；呈現淺紅色單一色調部份則為高度低於範圍標準。高於進場面之障礙物約可劃分為 4 處，物體種類包括樹木以及烏溪左岸堤防，彙整如表 2.2-1。其中，障礙物 1 即為事故載具於進場過程中撞及之障礙物，其高度為 50.76 公尺（相對 13 跑道頭之高度為 8.96 公尺），距進場面中心線最近約 17.6 公尺，最大突出高度則約 1.8 公尺。至於轉接面，高於之障礙物則沿 13 跑道之跑道地帶與進場面兩側呈現帶狀分布，物體種類除樹木之冠部外，尚包括部份之烏溪左岸堤防。

依據上述分析結果，可知 13/31 跑道頭之進場面與轉接面皆有障礙物高於淨空範圍之情形，且由於跑道位置毗鄰烏溪左岸堤防與溪尾大橋，致部份堤防構造及橋面燈桿亦高於淨空範圍而形成固定障礙物，未符合超輕型載具管理辦法附件八所列之飛航安全範圍標準。顯示除跑道申設時即呈現左側堤防及溪尾大橋燈桿（縱斷面圖未標示）超高之情形外，另依超輕型載具管理辦法附件 8 之規定，有關活動場地淨空範圍，應由團體自行負責，太亞平時對於活動場地附近，影響跑道轉接面及進場面的樹木疏於管理，致突入應淨空之範圍。

1. 確實遵行各項法規、標準程序及協會活動指導手冊，進行超輕型載具活動<sup>16</sup>。(TTSB-ASR-25-03-001)

1. 檢討超輕型載具活動相關審查及檢查機制，以完善超輕型載具之管理<sup>17</sup>。(TTSB-ASR-25-03-002)
2. 督導台灣太亞航空休閒觀光暨發展協會確遵各項法規、程序及手冊進行超輕型載具活動<sup>18</sup>。(TTSB-ASR-25-03-003)
