國家運輸安全調查委員會

重大運輸事故 調查報告

1121105 忠原遊覽車宜專 1 線往北太平山林道
翻覆事故

報告編號：TTSB-HOR-25-04-002

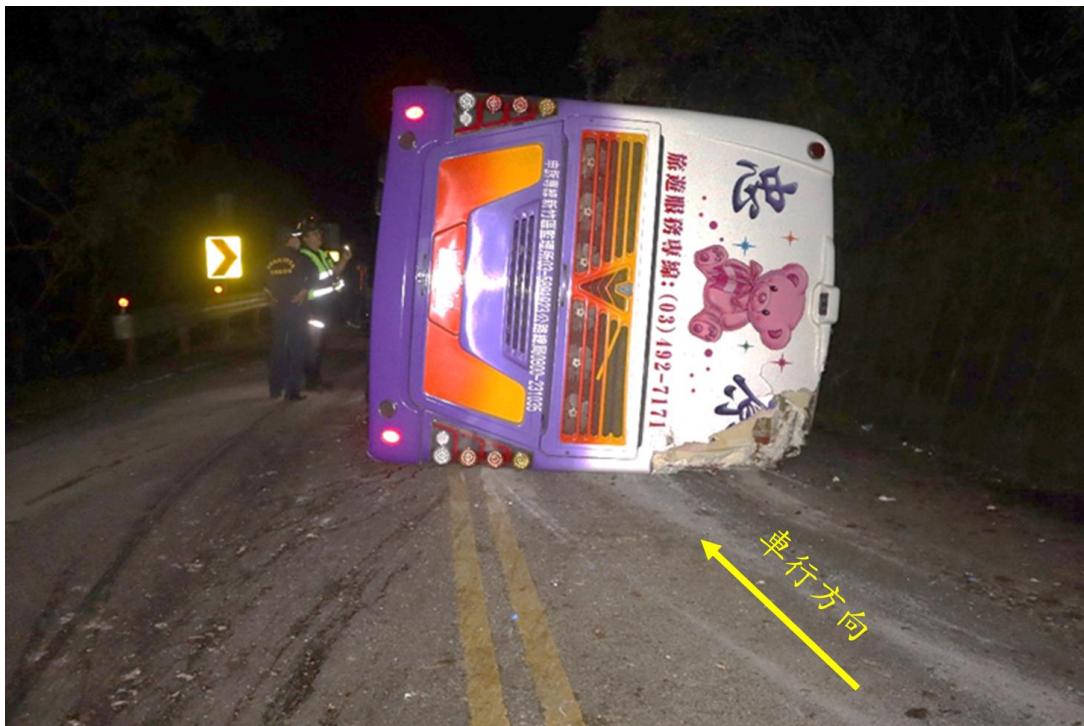
圖 1.1-2 事故車輛翻覆情況

事故發生前，事故駕駛員以 3、4 檔⁴交替行駛於宜專 1 線之下坡路段，未使用輔助煞車系統⁵。1511:50 時事故車輛行經宜專 1 線 6 公里處，事故駕駛員察覺踩下煞車踏板有疲軟狀況，1511:52 時車上煞車氣壓不足之蜂鳴器開始響起連續聲響告警⁶，此時車速約 28 公里/小時，1511:58 時改為間隔聲響告警，事故駕駛員於該過程中曾嘗試降檔不成而將檔位排入 N 檔，並拉起駐車煞車均無法使車輛減速，1512:29 時車速約 60 公里/小時，1512:35 時⁷事故車輛跨越至對向車道，隨後車身傾斜、車底⁸擦撞 5.3 公里處護欄，再駛回原車道後向右翻覆，車輛翻覆後持續往前滑行，右後方車頂摩擦右側山壁，最終車輛停於 5.26 公里處，事故現場狀況詳圖 1.1-2。

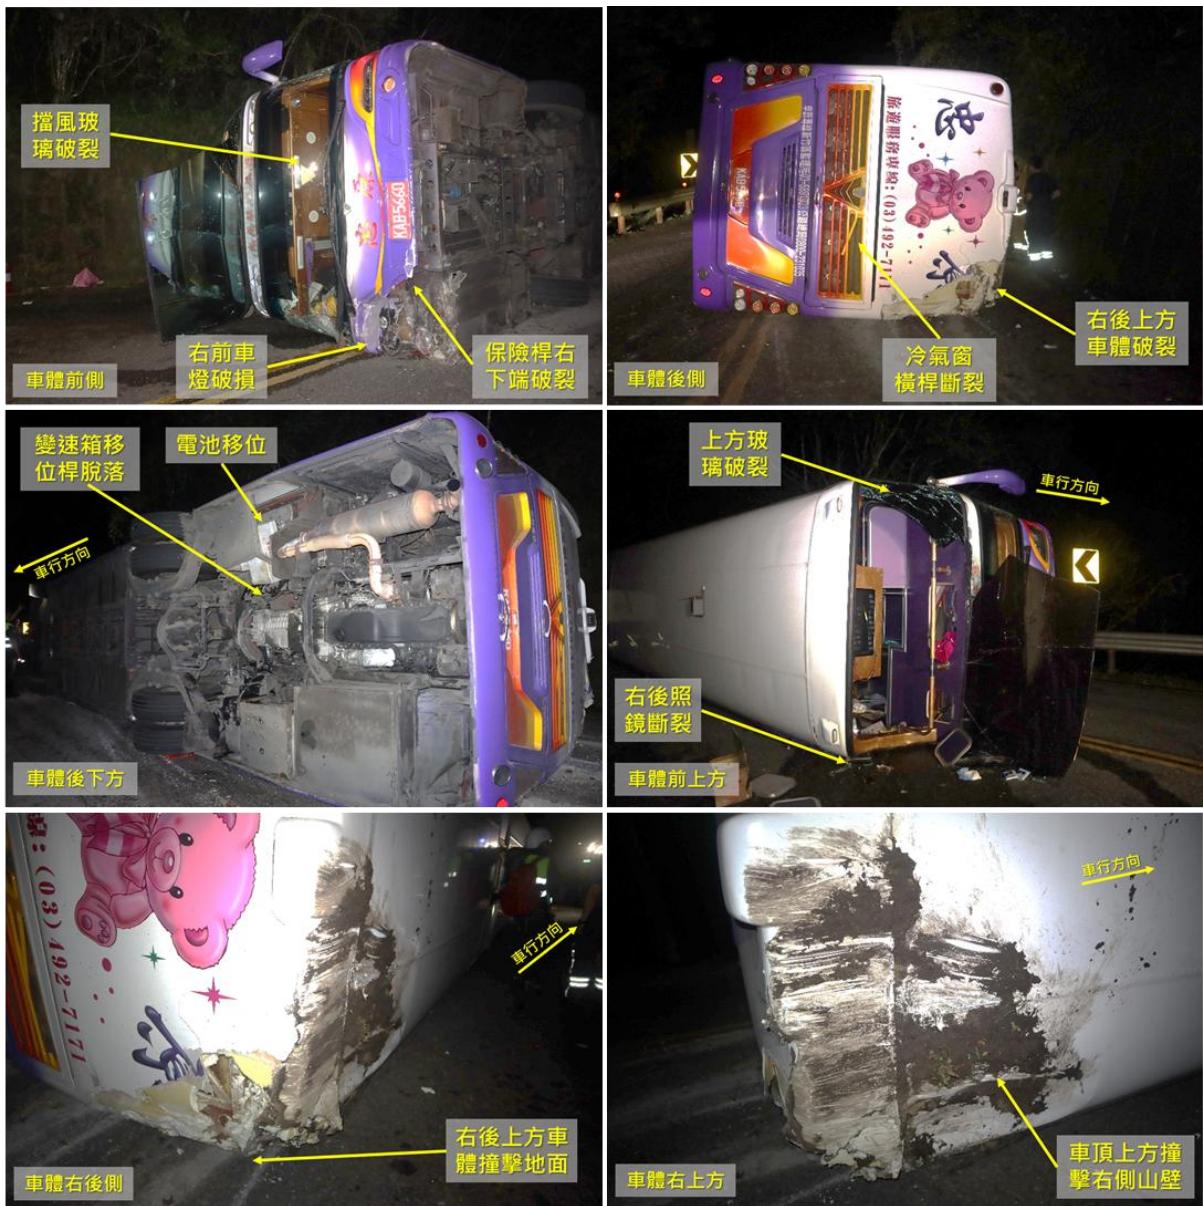
圖 1.3-1 事故發生後事故車輛損害紀錄

事故車輛之車體前右下側破損，包含前擋上下玻璃破裂、右前車燈破損、車前下保險桿破損及右側後照鏡斷裂，右側車體磨損、右側各車窗破裂及右後側車身因撞擊山壁破裂。事故發生後事故車輛之損害紀錄如圖 1.3-1；事故後事故車輛移動至三星分局後之損害紀錄如圖 1.3-2。

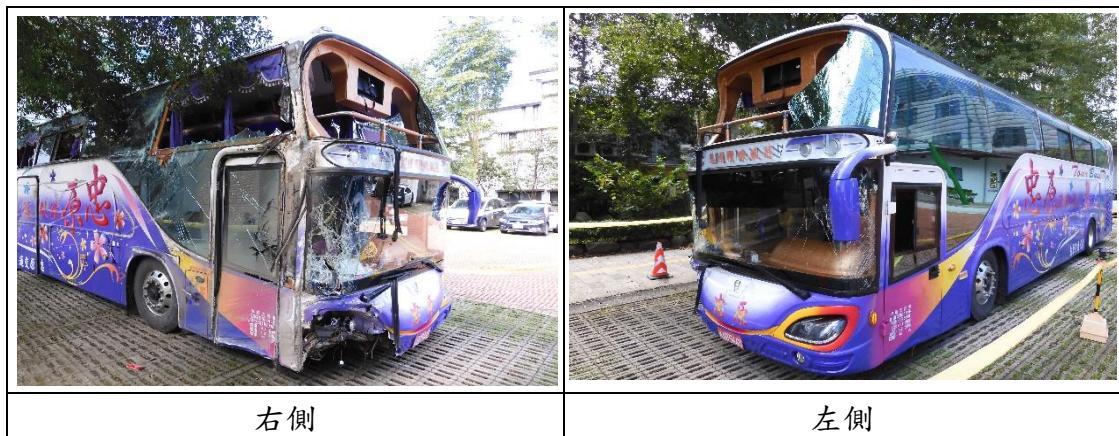
圖 1.3-3 事故車輛擋風玻璃受損情形

事故車輛前方配置上、下層擋風玻璃，其中上層擋風玻璃破裂脫落，下層擋風玻璃右前方破裂、左側龜裂，如圖 1.3-3。

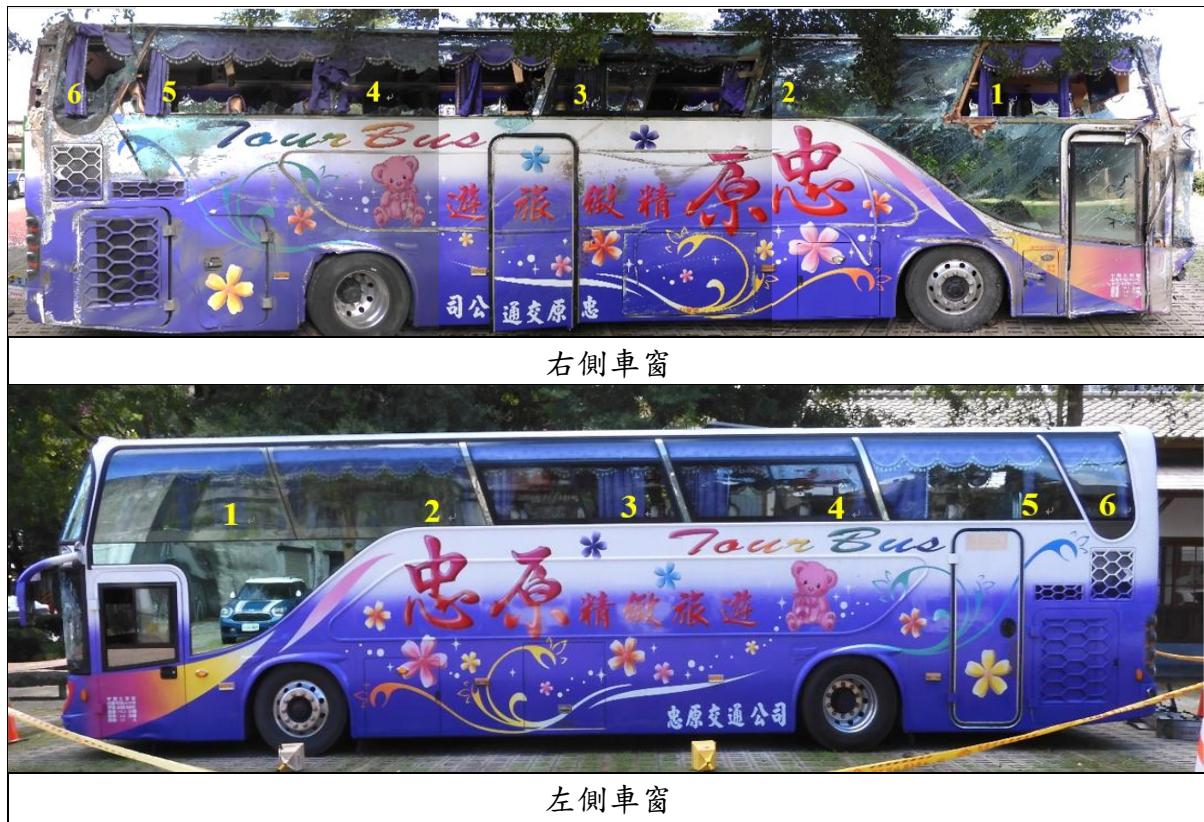
圖 1.3-4 事故車輛上層左右兩側車窗損害情形

事故車輛上層左右兩側各配置 6 處車窗，其中由前至後編號第 3 及第 4 處車窗設有活動（滑動）式安全窗。事故車輛右側 6 處車窗全數破裂或脫落；左側 6 處車窗皆完好無損，如圖 1.3-4 所示。

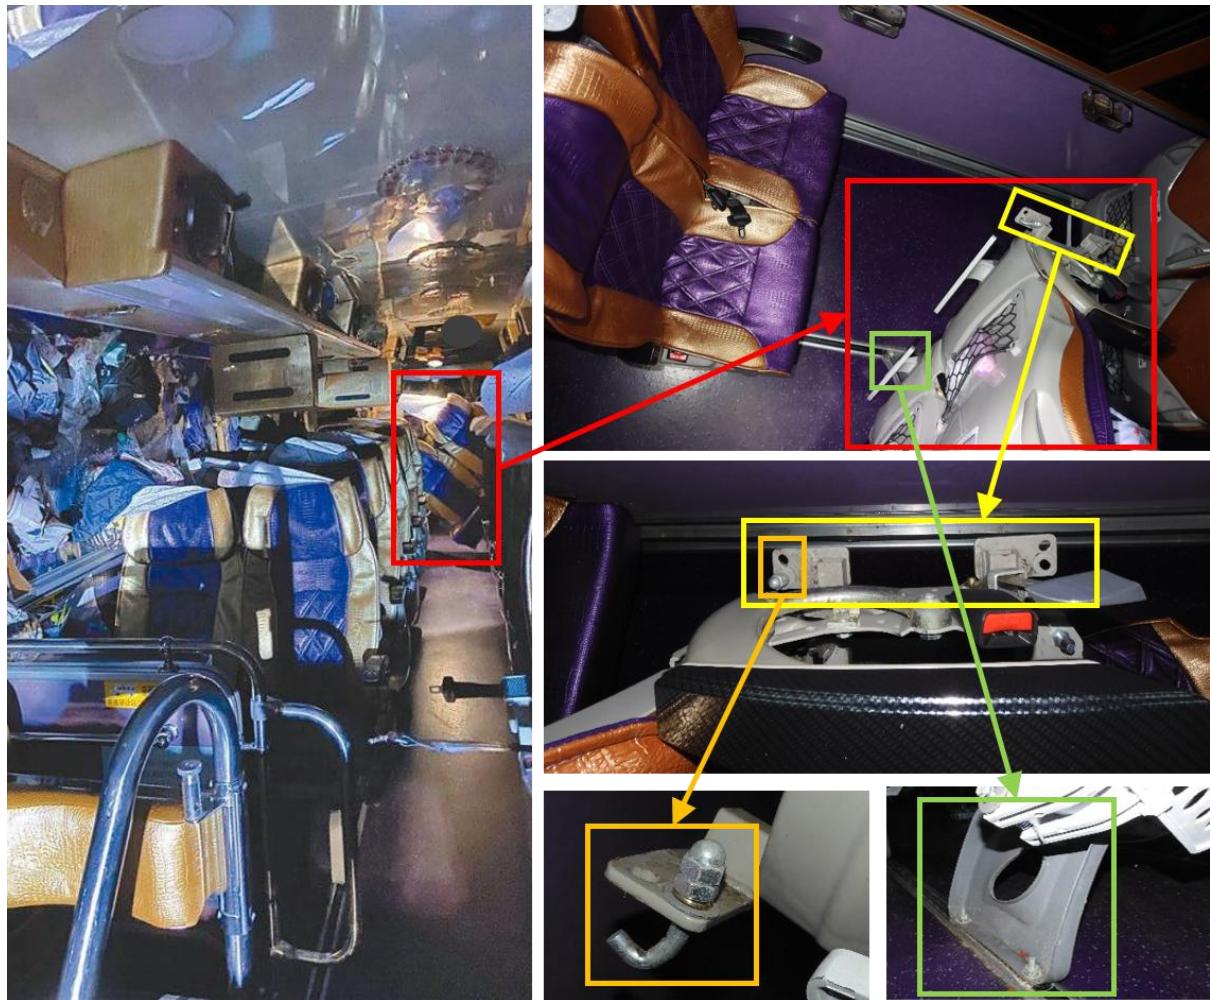
圖 1.3-5 事故車輛左側第 8 排座椅檢視情形

事故車輛未標示座位編號¹⁶，右側靠走道有部份座椅椅墊脫離框架；左側第 8 排座椅向右傾倒，靠車窗側 2 具 J 型鉤脫離軌道，靠走道側腳架向右彎折，其餘座椅均正常，如圖 1.3-5 所示。

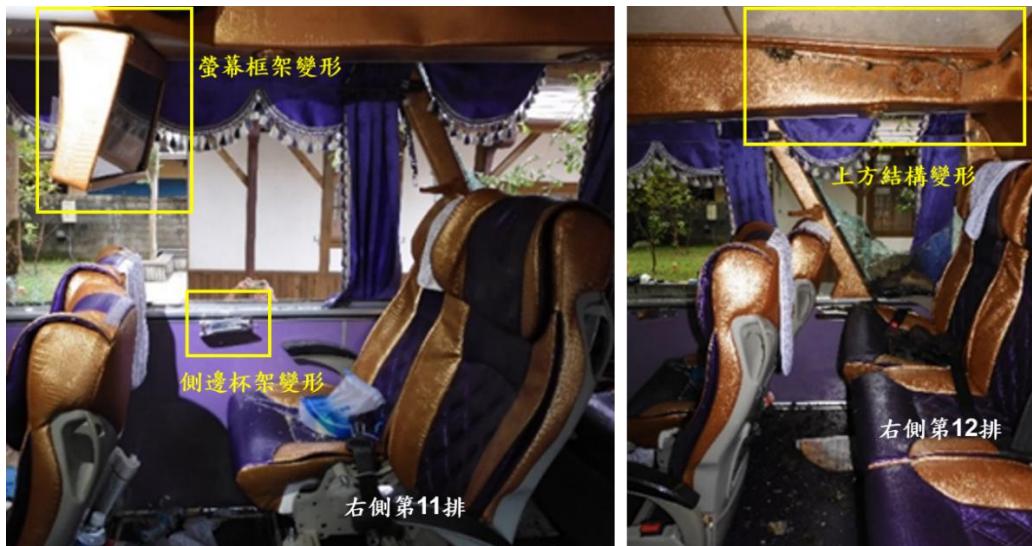
圖 1.3-6 事故車輛右側第 11、12 排損壞情形

事故車輛右側第 11 排座位前上方螢幕框架及側邊杯架變形，右側第 12 排上方結構稍有變形，如圖 1.3-6。

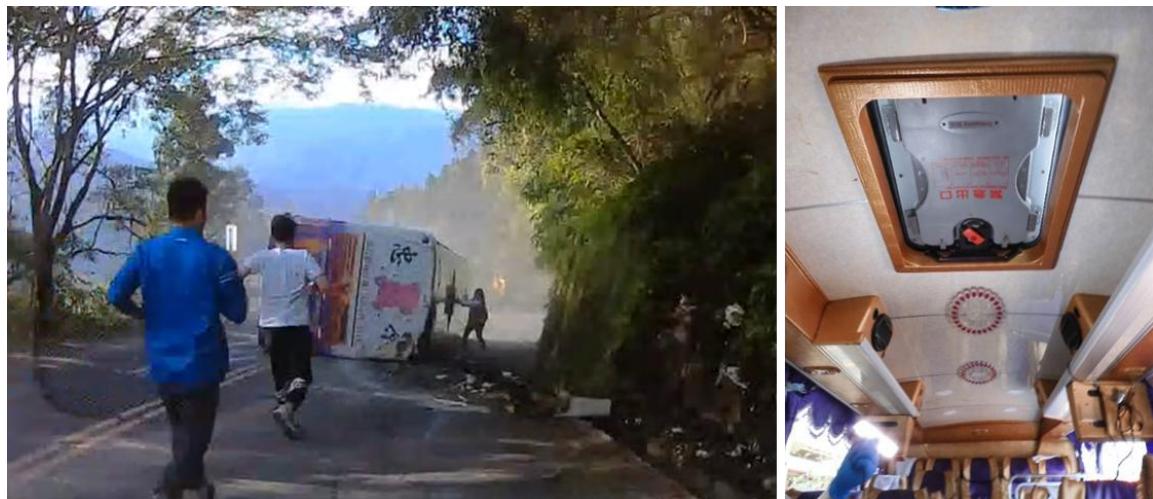
圖 1.3-7 事故車輛車頂逃生口

事故車輛配置 2 具滅火器及 5 具車窗擊破器，其中 1 具滅火器及 3 具車窗擊破器脫離原固定位置，事故當日無使用滅火器及車窗擊破器之需求。車頂設有一逃生口，經檢視其開啟功能正常；依據訪談及後車行車紀錄器影像，該車頂逃生口於事故車輛翻覆約 2 分鐘後，由車內外人員合力開啟，部份乘客係經由該處離開車內，如圖 1.3-7 所示。

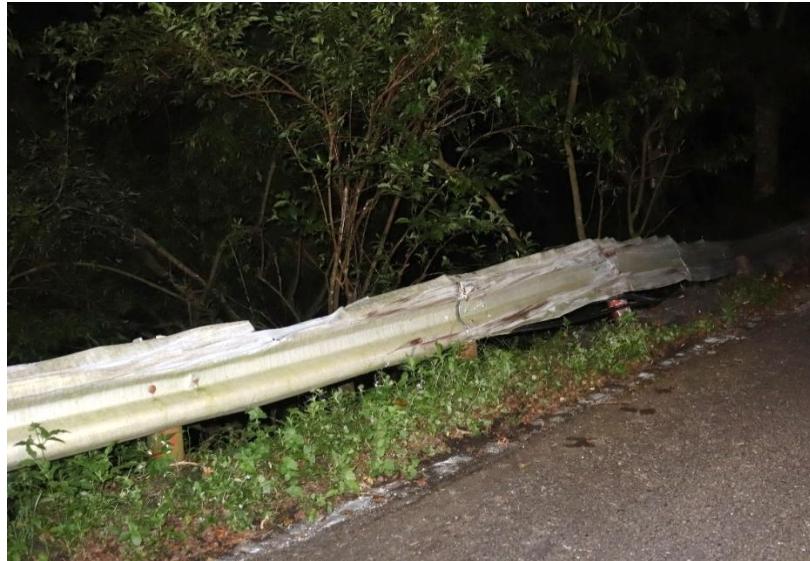
圖 1.4-1 對向車道護欄損害情況

本次事故車輛跨越對向車道後碰撞路側金屬護欄，造成護欄向山谷側傾斜且破損，並留下約 11.5 公尺磨擦痕跡，如圖 1.4-1。

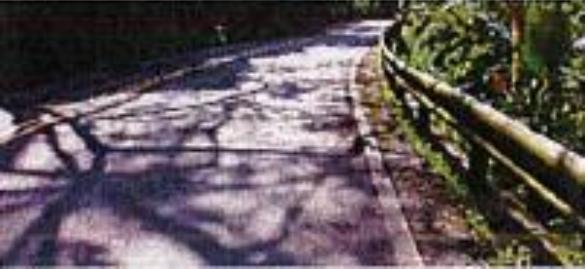
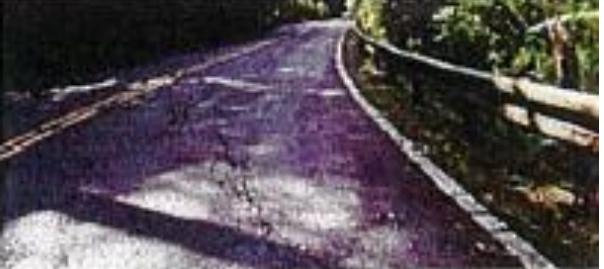
圖 1.8-3 事故路段路面狀況

檢視農業部林業及自然保育署宜蘭分署所提供之宜專 1 線巡檢紀錄，自民國 112 年 4 月 28 日至同年 10 月 30 日共執行 7 次一般巡檢作業，事故路段 5.0K 處均有「路面龜裂下陷，暫不影響通行」之巡查結果，且須處理

情況皆為「報請管理處評估修復」，惟巡檢紀錄中，民國 112 年 4 月 28 日及 6 月 1 日之巡檢照片相同；民國 112 年 7 月 3 日、7 月 31 日、9 月 1 日、9 月 28 日及 10 月 30 日等 5 次之巡檢照片皆相同，詳圖 1.8-3。另，調查小組於民國 113 年 3 月 18 日檢視宜專 1 線 6K 至 5K 路段，其路面有坑洞、龜裂、薄層剝離等狀況，路面破壞情形詳圖 1.8-4，前述 7 次巡檢紀錄並無登錄上述路面破壞情形。

5.0K（民國 112 年 4 月 28 日及 6 月 1 日巡檢紀錄照片）	5.0K（民國 112 年 7 月 3 日、7 月 31 日、9 月 1 日、9 月 28 日及 10 月 30 日巡檢紀錄照片）

1. 確實巡查宜專 1 線道路破壞情形，確保巡查紀錄之正確性，並及時修復道路相關設施，以提升行車安全與舒適性。

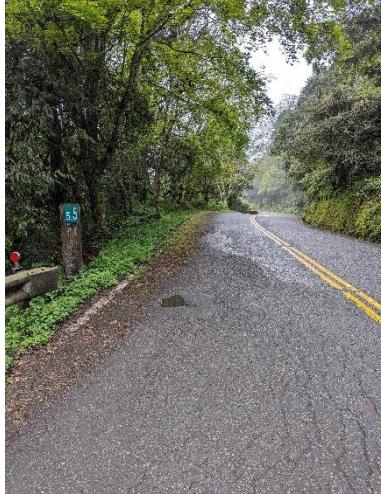
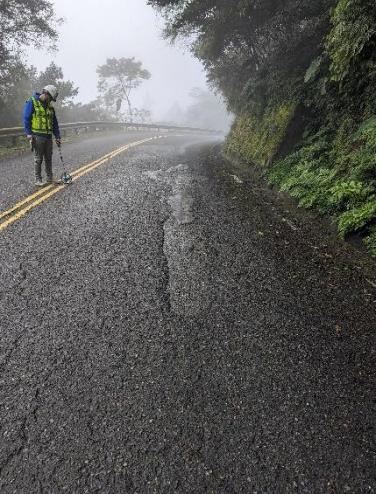
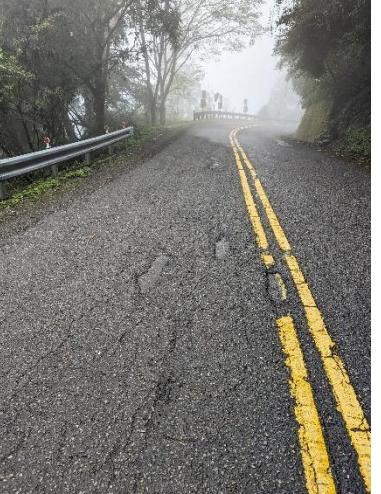
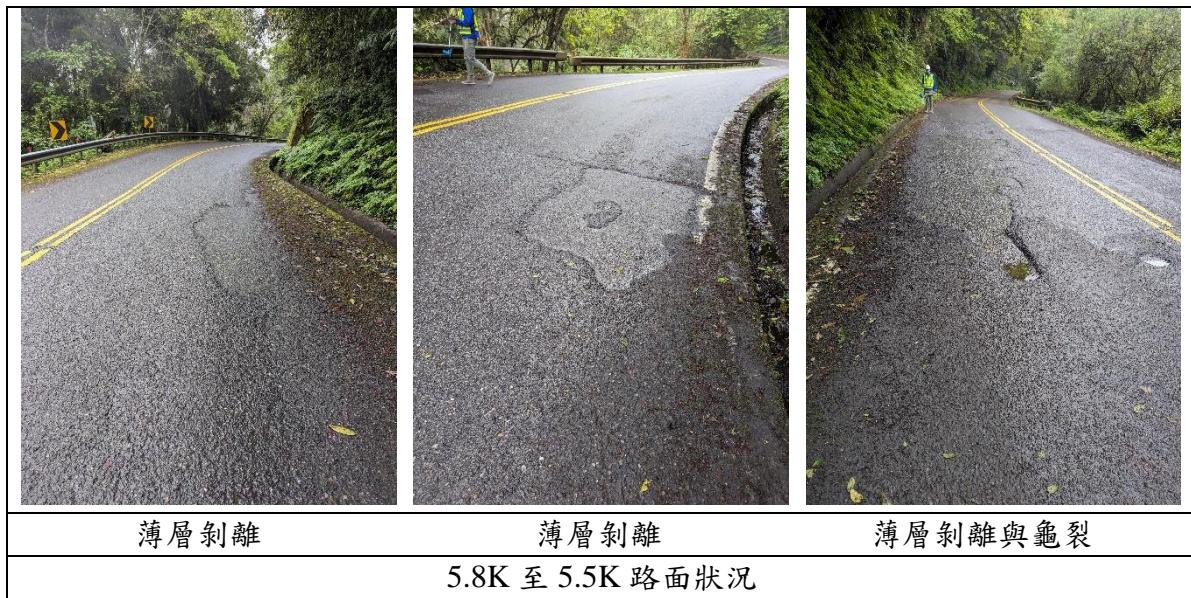
圖 1.8-4 事故路段路面破壞狀況

坑洞與龜裂 5.5K 路面狀況	薄層剝離 5.5K 路面狀況	薄層剝離與龜裂 5.5K 路面狀況

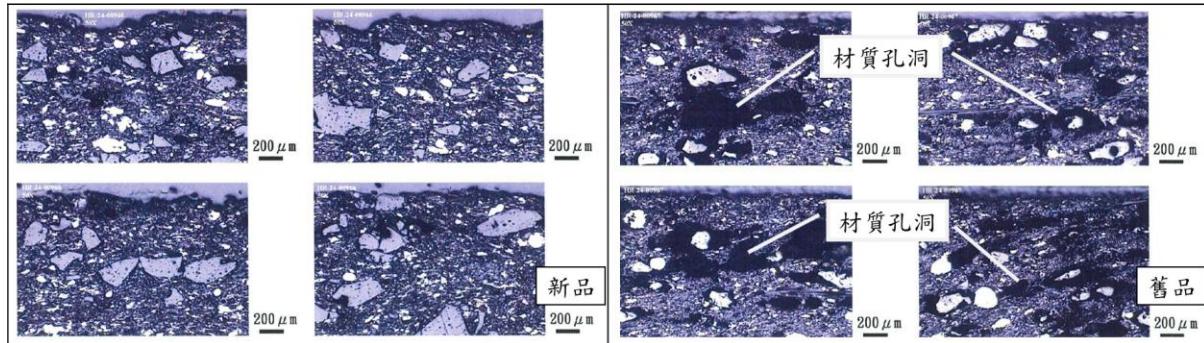
圖 1.13-1 橫截面觀察結果

1. 依據橫截面觀察結果，舊品橫截面相對於新品有較多之孔洞（圖 1.13-1 舊品之黑色陰影處），整體橫截面之結構相較新品更為鬆散。

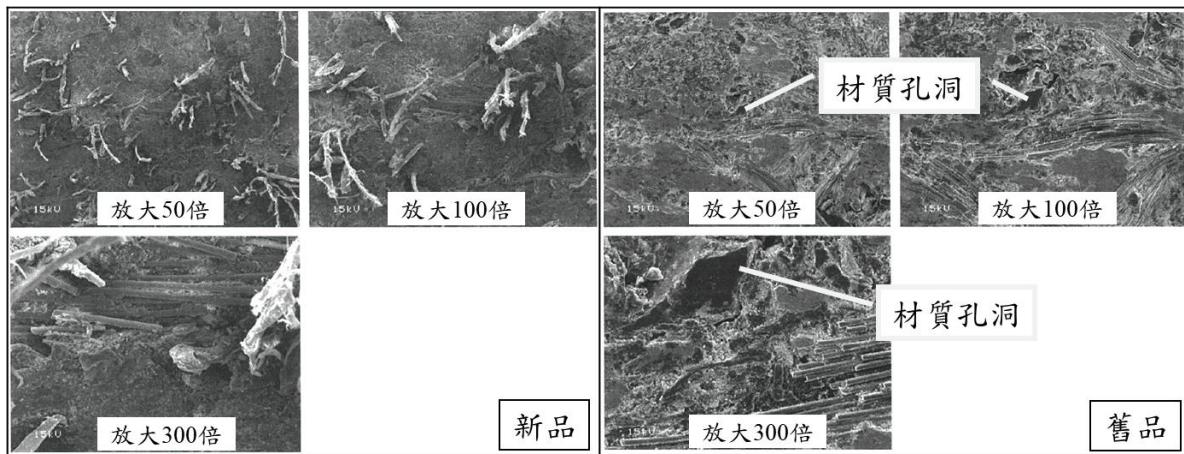
圖 1.13-2 表面放大觀察結果

2. 依據表面微區成分分析結果，新品之主要成分包含碳 (C)、氧 (O)、鋁 (Al)、矽 (Si)、硫 (S)、鈣 (Ca) 及鋇 (Ba) 等元素；舊品除上述各項元素外，亦新增鎂 (Mg)、鐵 (Fe) 及銅 (Cu) 等 3 項元素。
3. 依據表面放大觀察結果，舊品表面相對於新品有較多之孔洞（圖 1.13-2 之黑色陰影處），整體表面之結構相較有明顯的層狀結構；新品則無明顯之孔洞，表面結構亦較舊品平整。

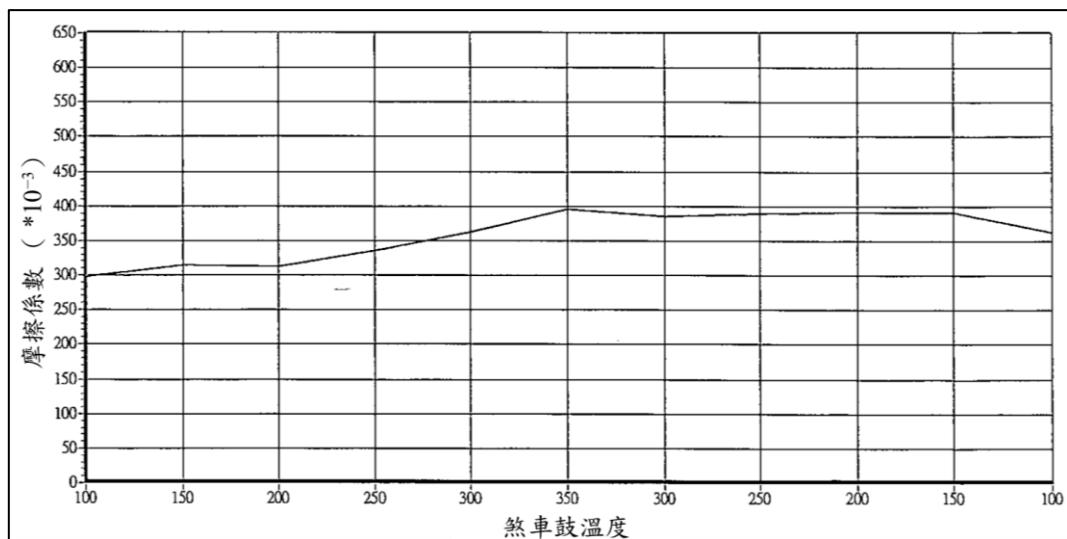
圖 1.13-3 來令片舊品摩擦性能試驗結果

1. 來令片舊品：煞車鼓溫度升高至 350°C 前，摩擦係數隨溫度升高而上升；達 350°C 後，摩擦係數維持一定值，直到溫度降至 100°C 後摩擦係數才再度下降，試驗結果詳圖 1.13-3。

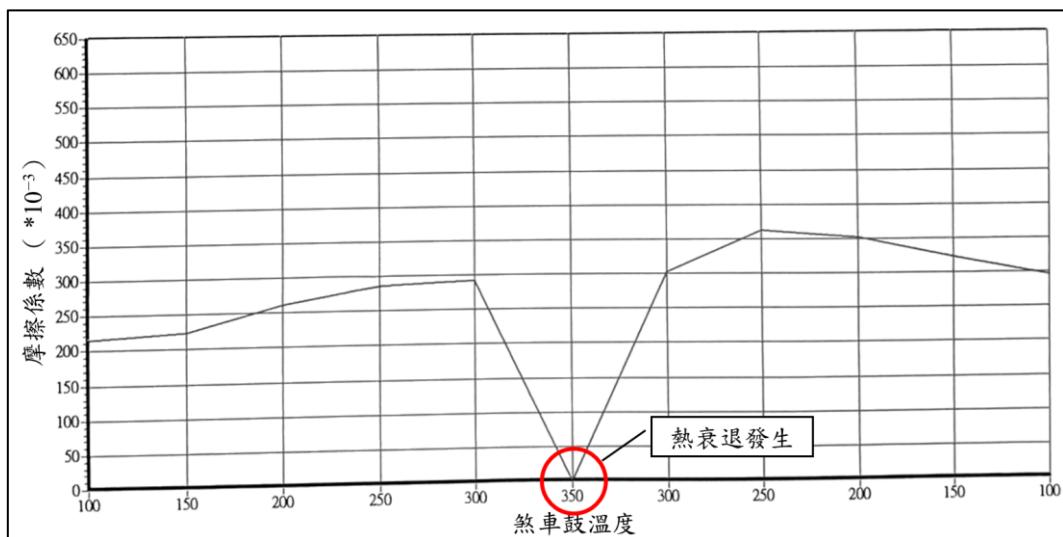
圖 1.13-4 來令片新品摩擦性能試驗結果

2. 來令片新品：煞車鼓溫度升高至 350°C 前，摩擦係數隨溫度升高而上升，惟 350°C 時摩擦係數大幅下降（測試機已無法量測其摩擦係數）；後續當溫度下降至 300°C 時，摩擦係數再度出現，並較熱衰退前上升，降至 250°C 時摩擦係數持續上升，降至 200°C 後摩擦係數隨溫度下降而降低（摩擦係數仍較熱衰退發生前高），試驗結果詳圖 1.13-4。

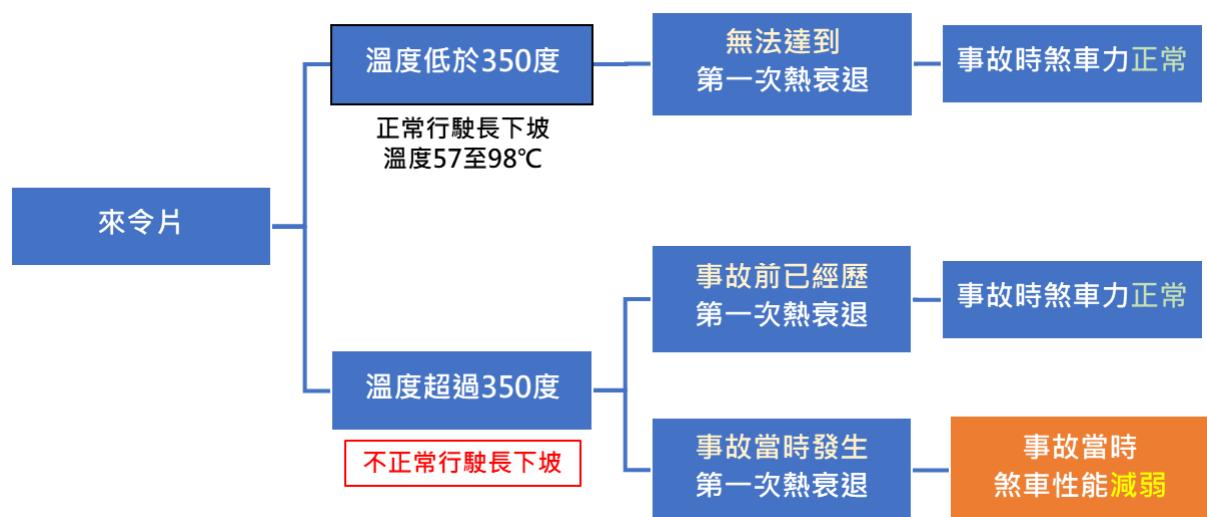
圖 2.3-1 來令片溫度與熱衰退關係

段之操作⁴⁰，煞車鼓之煞車溫度不易達到來令片熱衰退發生之溫度(350°C)。惟事故駕駛員於事故過程中未使用輔助煞車，且有緊急並連續制動煞車之情況，可能導致煞車系統的溫度迅速升高至 350°C ，來令片溫度及煞車性能說明如圖（如圖 2.3-1），測試未模擬事故發生時的實際條件，因此無法排除事故中發生第一次熱衰退的可能性。

綜上所述，經由同型車煞車測試以及事故駕駛員實際操作情形，無法確認來令片是否因事故當時產生第一次熱衰退（溫度超過 350°C ）而失去足夠煞車制動力。

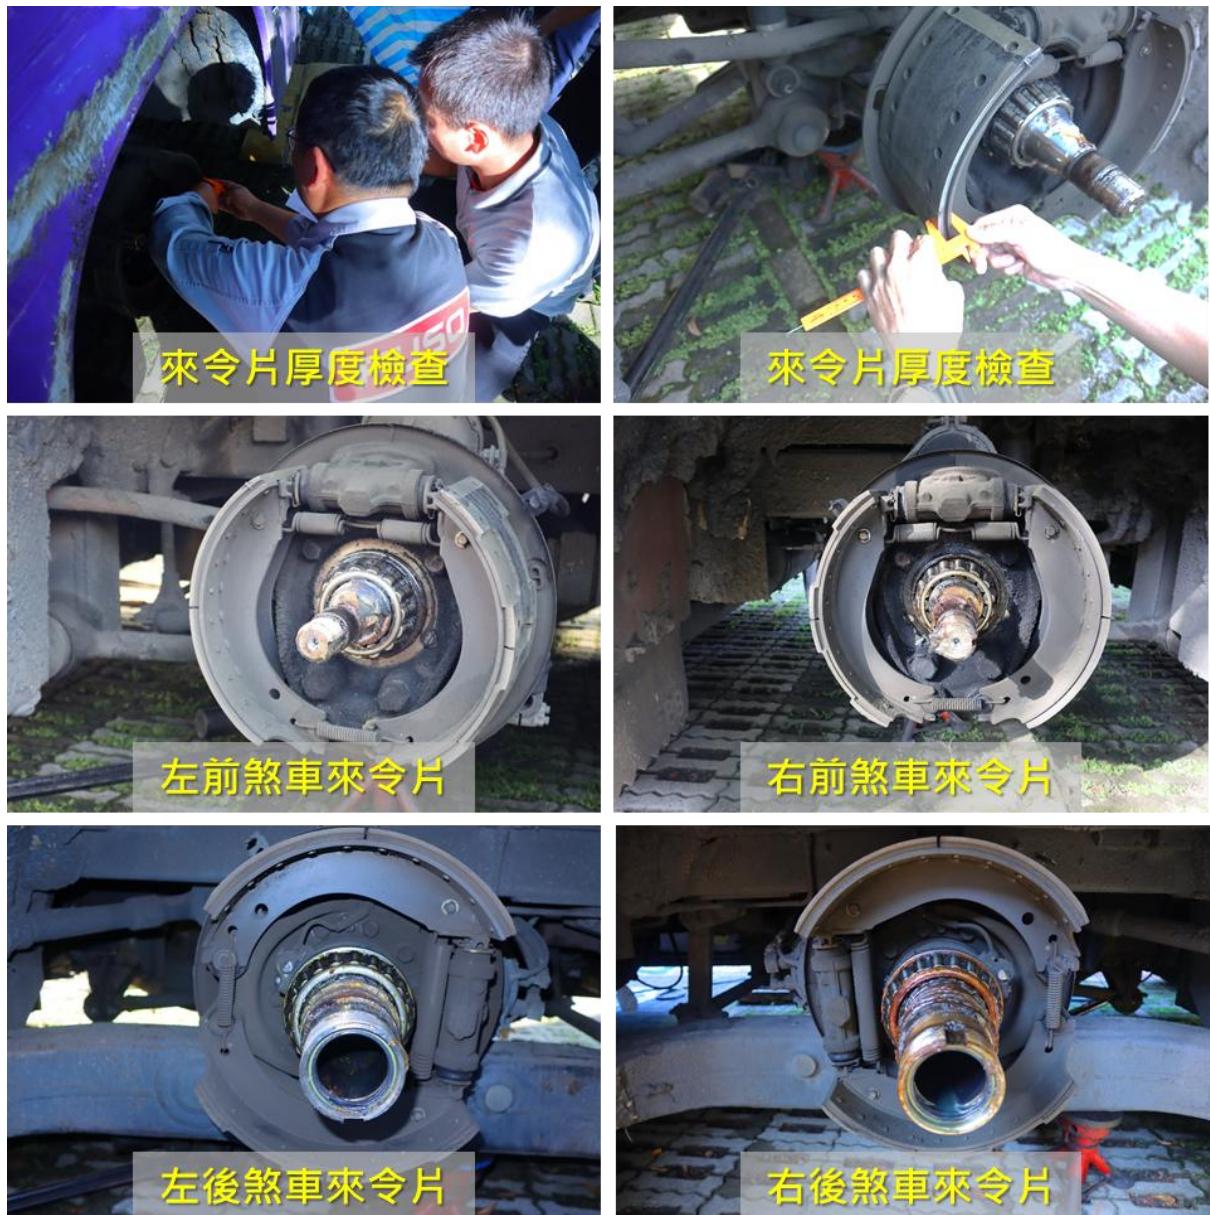
圖 1 煞車來令片檢測情形

位置	來令片距鉚釘剩餘厚度（新品為 10.0 公釐）	
	來令片項目	平均值（公釐）
左前	前來令片	7.8
	後來令片	7.8
右前	前來令片	6.6
	後來令片	7.8
左後	上來令片	6.7
	下來令片	5.5
右後	上來令片	5.5
	下來令片	5.8

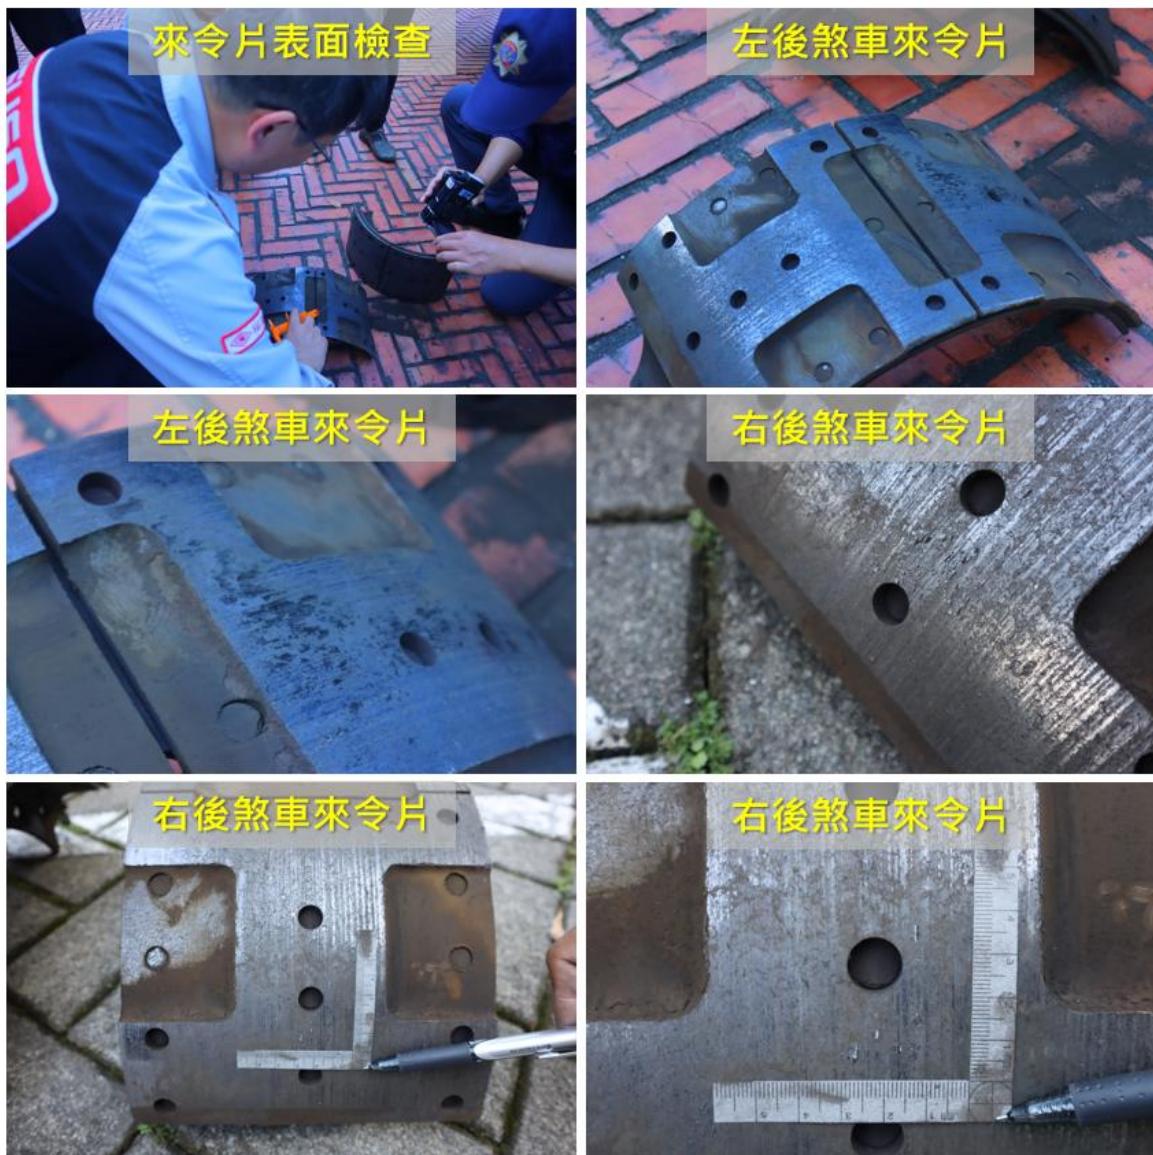
圖 2 後輪煞車來令片表面檢測情形

檢視過程中發現左後及右後輪煞車來令片表面有剝落及疑似碳化現象¹⁵、變速箱排檔之移位桿鬆脫及左後輪氣壓懸吊破裂受損，其餘檢視項目無異狀（詳附錄 1）。

檢查過程中發現左後及右後輪煞車來令片表面有剝落現象，裕益提供之檢測報告說明「後側左右兩輪拆卸時有聞到燒焦異味，來令片表面疑似有碳化現象」。檢視情形如圖 2 所示。

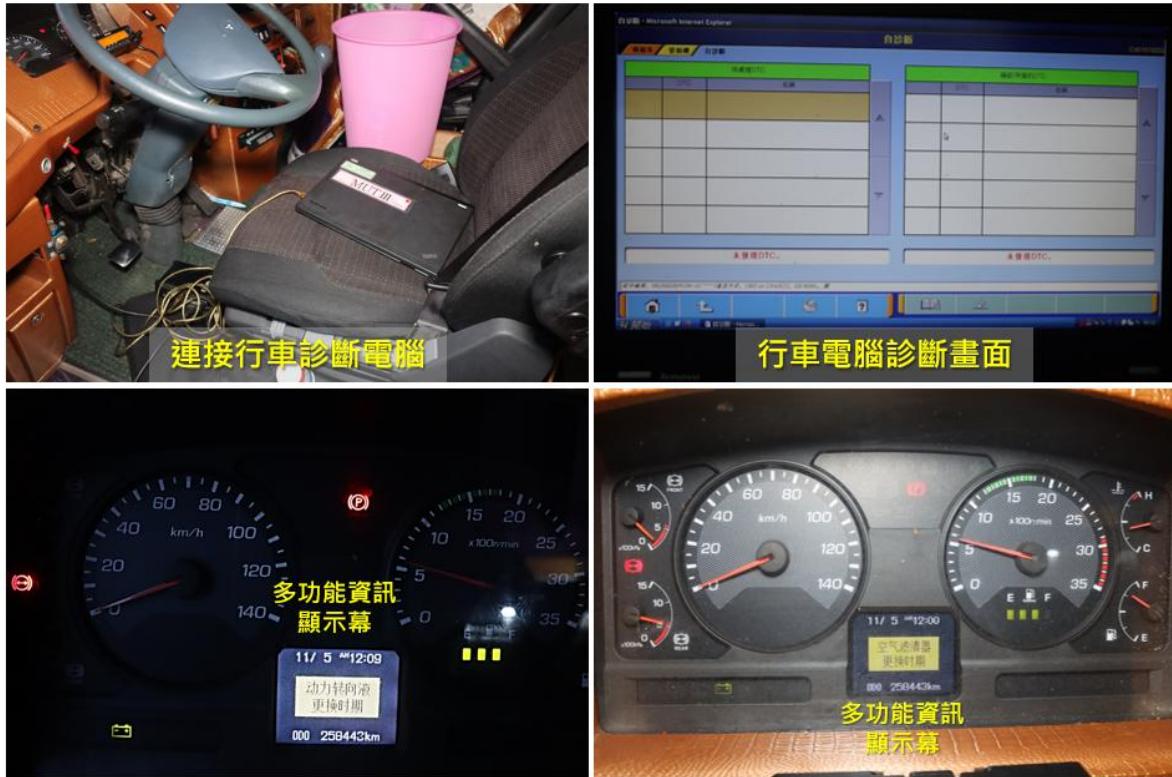
圖 3 行車電腦檢測情形

事故車輛經裕益技術人員運用行車診斷電腦讀取後，診斷系統中未出現任何故障代碼訊息；車輛儀錶多功能資訊顯示幕顯示「動力轉換液更換時期」及「空氣濾清器更換時期」，檢測情形如圖 3 所示。

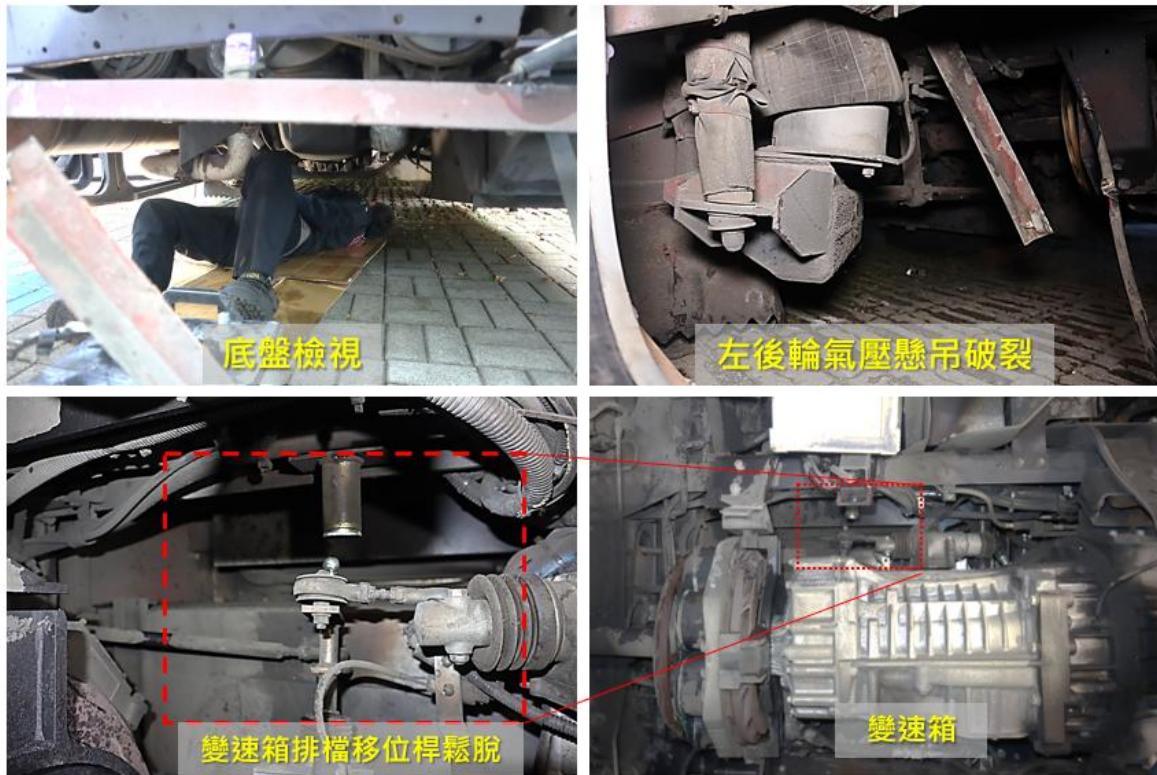
圖 4 底盤及變速箱檢查

檢視事故車輛底盤，變速箱排擋移位桿鬆脫；另檢視懸吊系統及轉向系統，除左後輪氣壓懸吊破裂受損外，其餘無異狀，檢測情形如圖 4 所示。
