國家運輸安全調查委員會

重大運輸事故 調查報告

1121021 健全遊覽車國道 3 號往南古坑路段側撞事故

報告編號：TTSB-HOR-25-04-001

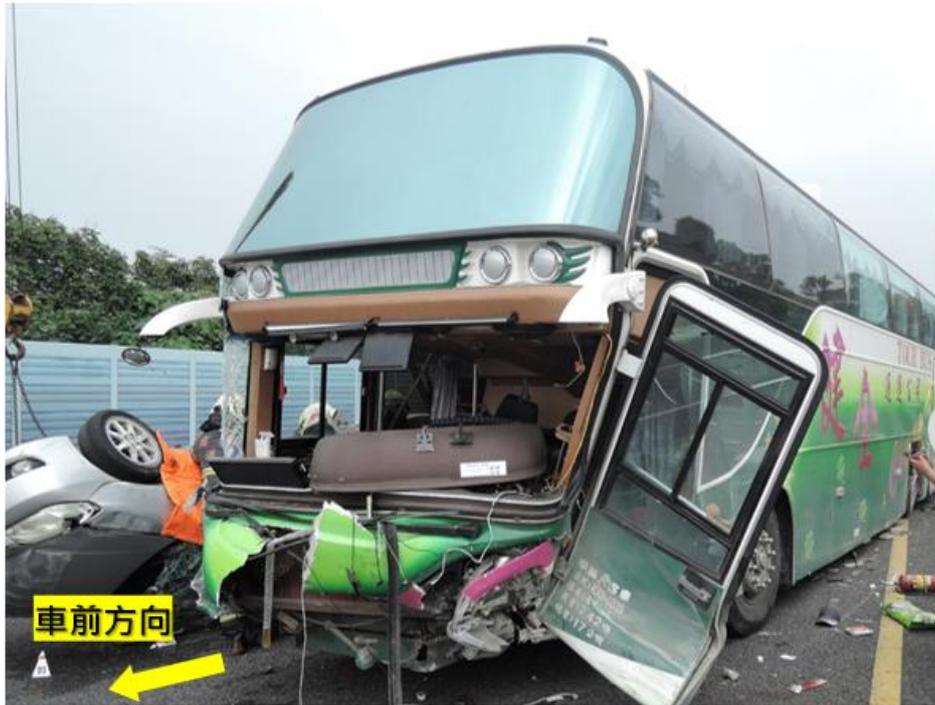
圖 1.1-1 事故現場

民國 112 年 10 月 21 日，健全通運有限公司（以下簡稱健全）所屬一輛營業遊覽大客車（以下簡稱事故大客車），車上載有 42 名人員，包含 1 名駕駛員、1 名隨團服務人員及 40 名乘客；於 0942 時¹行經國道 3 號南向 263K+788 處²（古坑路段，速限 110 公里/小時）撞擊右側一輛自用小客車（以下簡稱事故小客車），事故小客車上載有 1 名乘客及 1 名駕駛員，後將其擠壓至外側護欄，事故大客車右側車尾撞擊外側護欄與隔音牆。本次事故造成 2 車共 4 人死亡、2 人重傷、20 人輕傷。事故現場如圖 1.1-1。

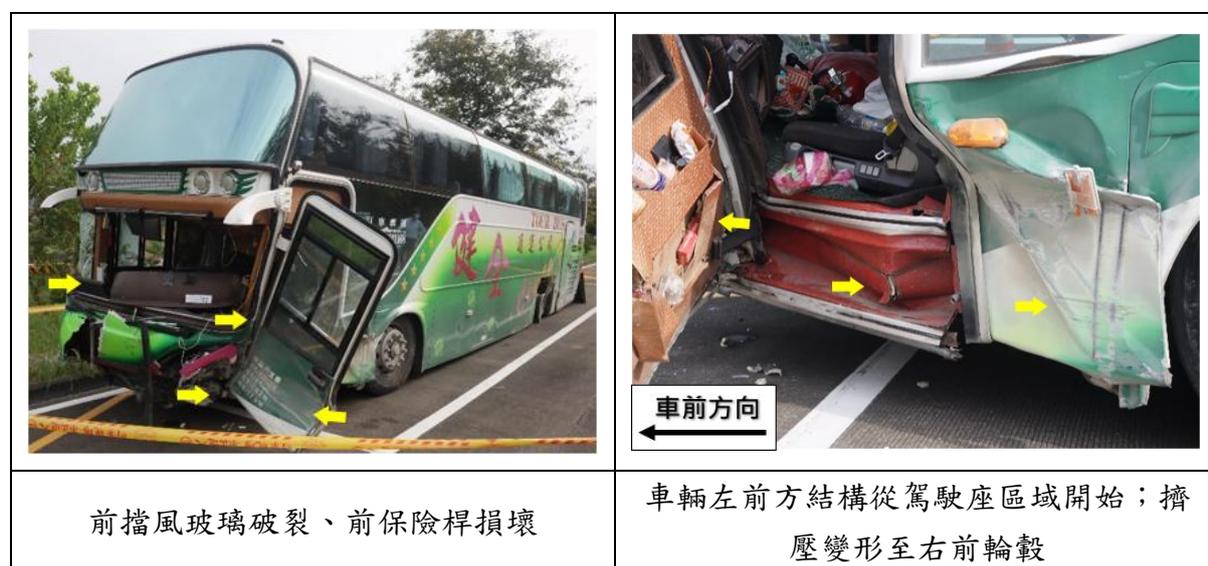
圖 1.3-1 車體損害情形 (1)

事故大客車左前側、前側撞擊內側護欄，前擋風玻璃破裂、前保險桿損壞，車輛前方結構從駕駛座區域開始擠壓變形至右前輪轂，損害情形如圖 1.3-1。

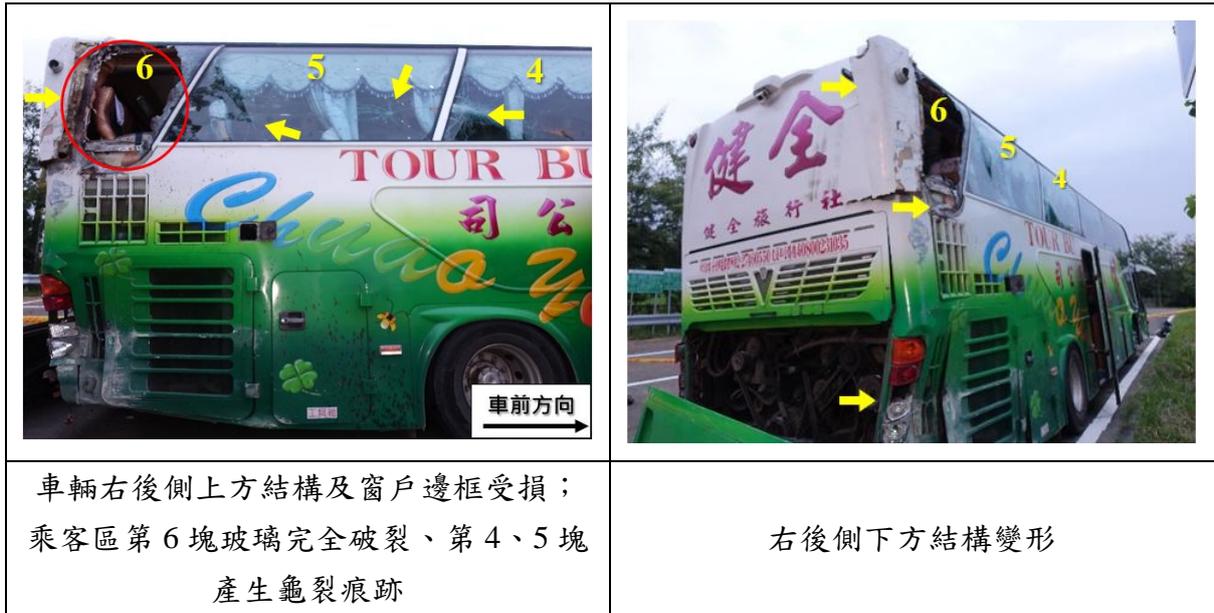
圖 1.3-2 車體損害情形 (2)

事故大客車右後側上方撞擊隔音牆，車輛右後側上方結構及窗戶邊框受損，右後側下方撞擊外側護欄，結構變形，乘客區第 6 塊玻璃完全破裂、第 4、5 塊產生龜裂痕跡，損害情形如圖 1.3-2。

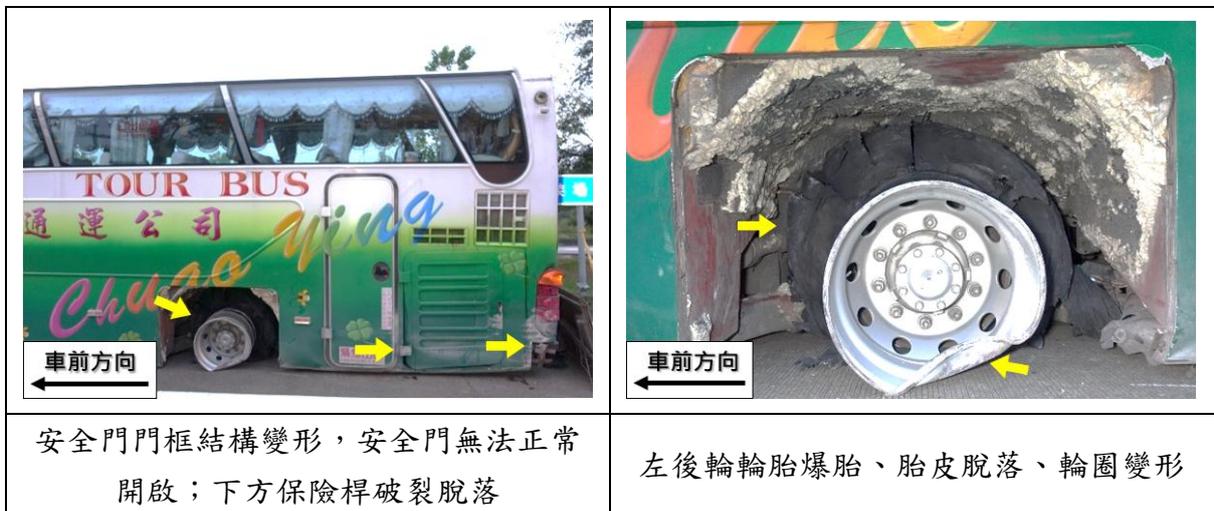
圖 1.3-3 車體損害情形 (3)

事故大客車左後側擦撞內側護欄，左後輪輪胎爆胎、胎皮脫落、輪圈變形及擠壓安全門門框結構，門框結構變形，安全門無法正常開啟；下方保險桿破裂脫落，損害情形如圖 1.3-3。

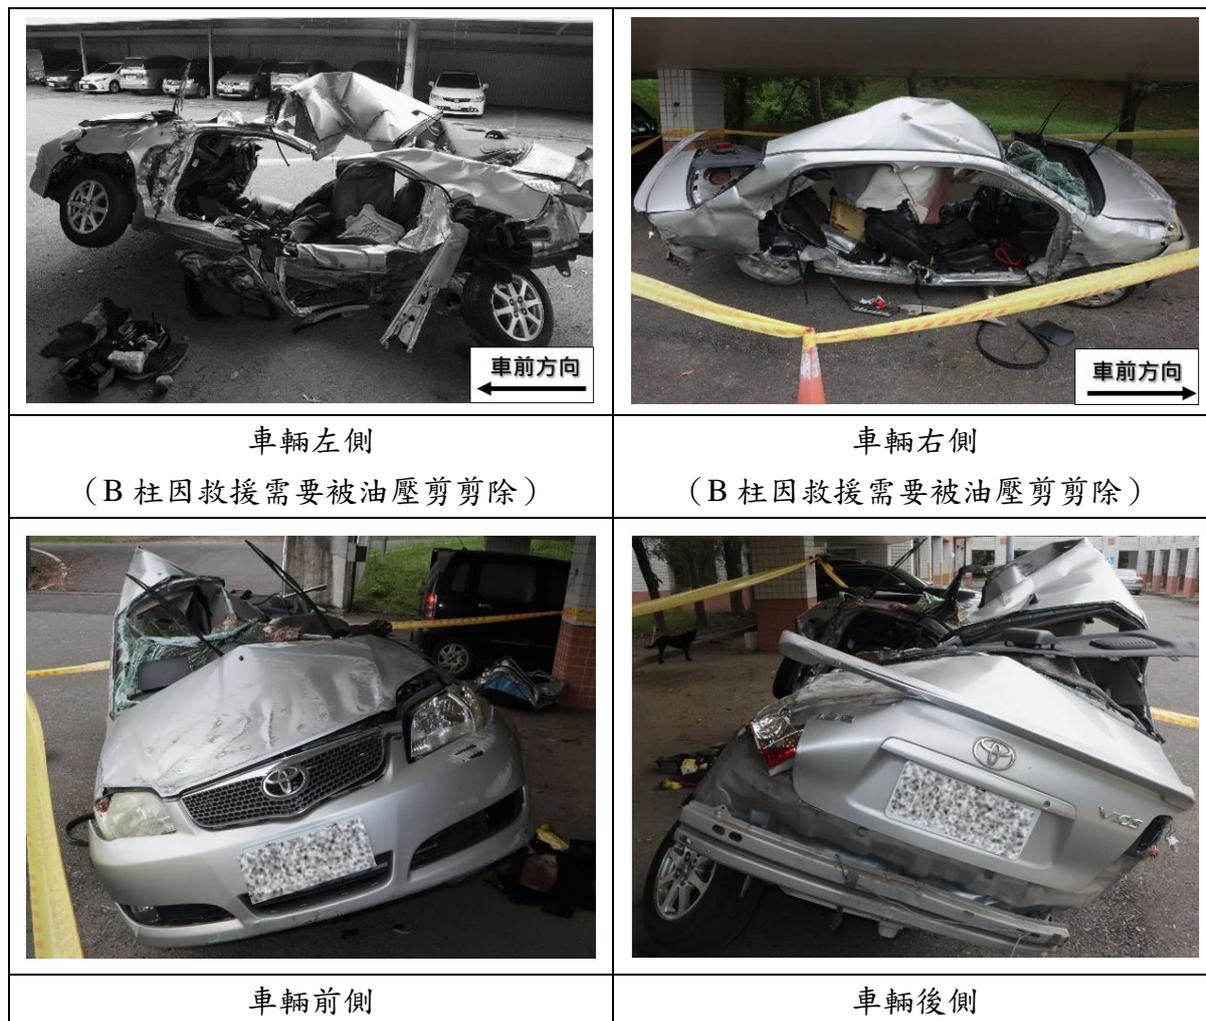
圖 1.4-1 事故小客車損害情形

事故小客車遭事故大客車撞擊後持續被推撞至外側護欄，並受事故大客車擠壓後造成車室（Passenger Compartment）¹³變形，事故小客車損害情

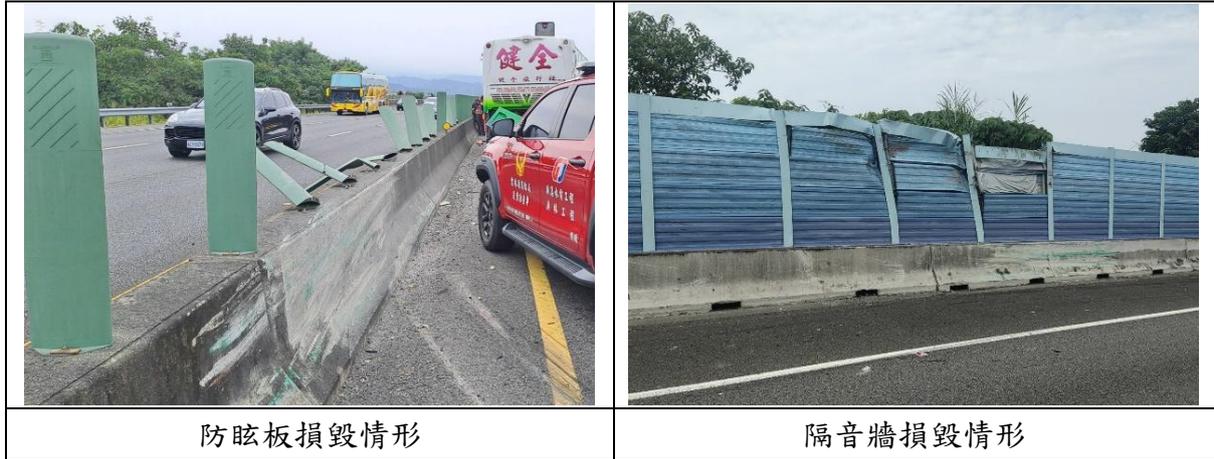
圖 1.4-2 道路設施損毀情形

本次事故造成內側護欄上 13 片防眩板以及外側護欄上 4 檯隔音牆損壞，並於內外側護欄留下部分車體摩擦痕跡，道路設施損毀情形詳圖 1.4-2。

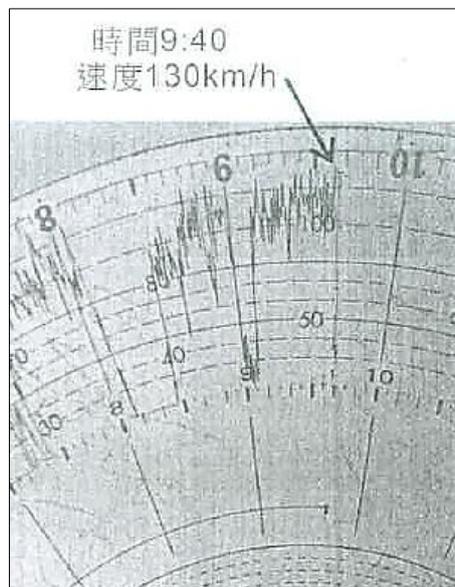
圖 1.9-1 事故大客車行車紀錄卡

委託原行車紀錄器廠商新昇汽車科技公司協助判讀事故大客車之行車紀錄卡（如圖 1.9-1），結果摘要如下：

紀錄紙時間 0940 時²⁵ 最高速度為 130 公里/小時²⁶。

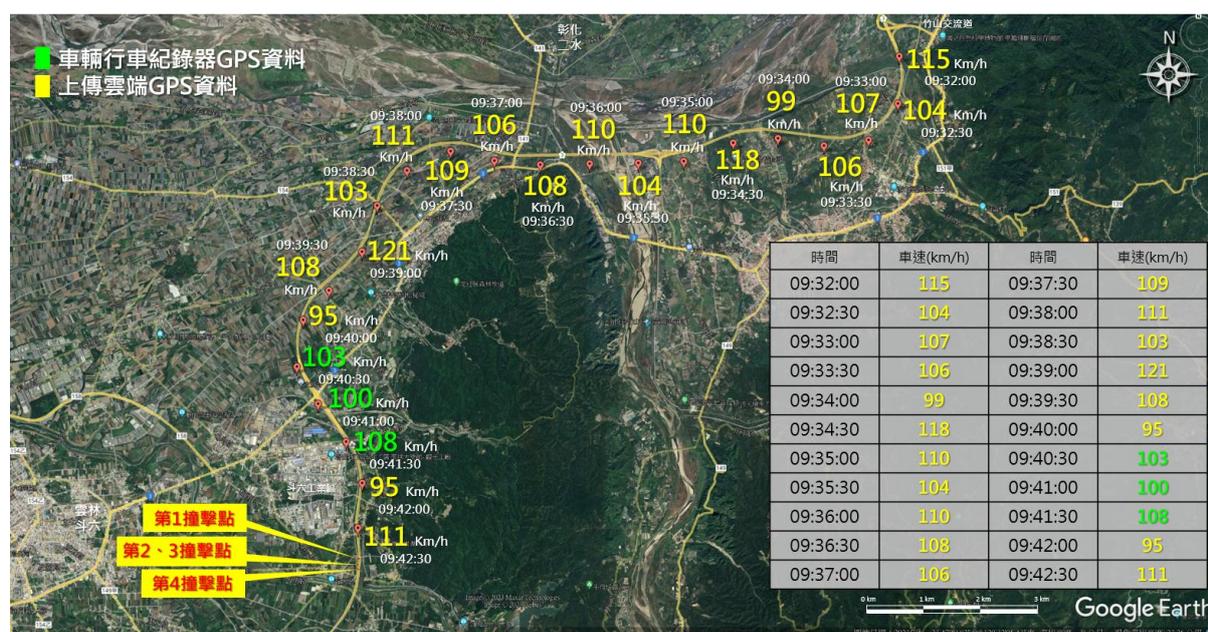
圖 1.9-2 事故大客車最後 10 分鐘 GPS 軌跡資料

路每 30 秒回傳 1 次資料至公路局遊覽車客運動態資訊管理系統，但上傳雲端之 GPS 資料有部分遺漏，調查小組另依據健全提供之事故大客車 GPS 設備資料，彙整發生事故前最後 10 分鐘 GPS 軌跡資料如圖 1.9-2 所示。最後一筆紀錄資料時間為 0942:30 時，速度為 111 公里/小時，為撞擊內側護欄前 20 秒紀錄資料（事故大客車撞擊內側護欄時間為 0942:50 時），故此速度非實際撞擊當下之車速。

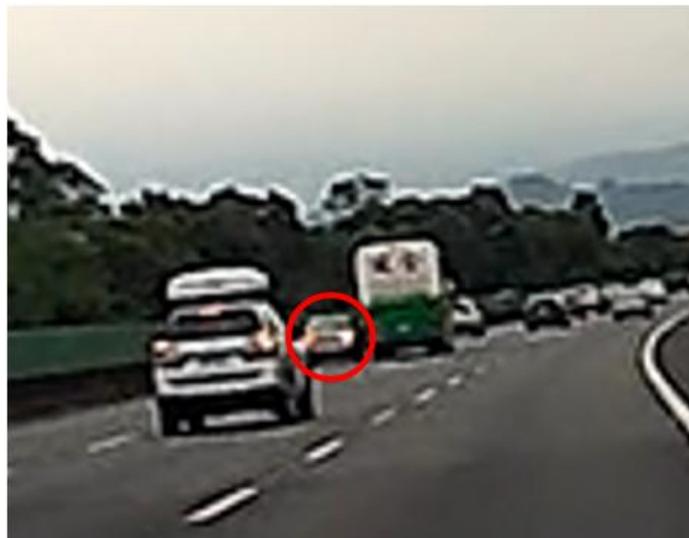
0942:48

事故大客車左後方碰撞內側車道之自用小客車右前方保險桿
（右側方向燈持續閃爍）

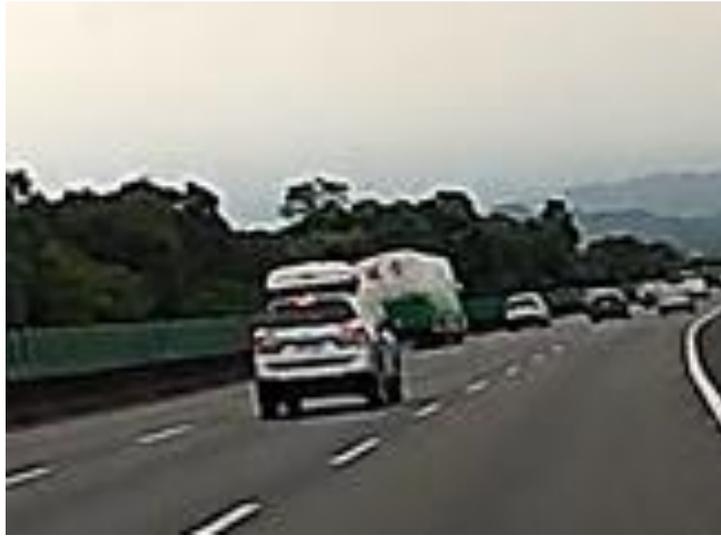
0942:50

事故大客車撞擊內側護欄，車身左傾

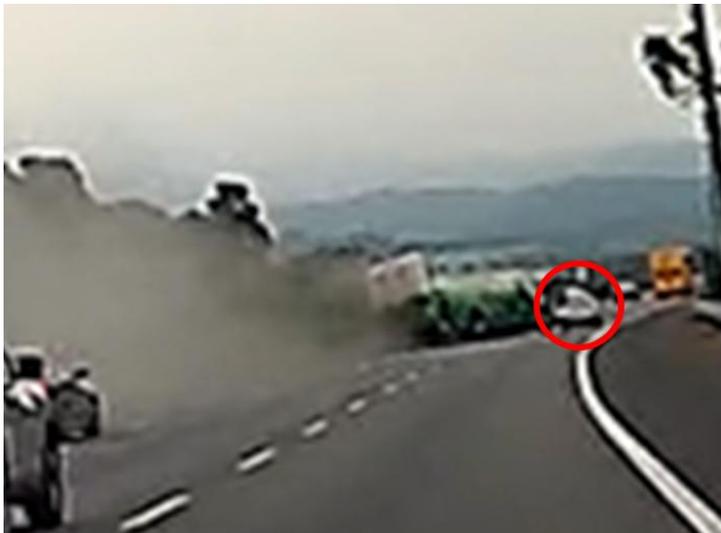
0942:53

事故大客車右側車頭撞擊外側車道之事故小客車

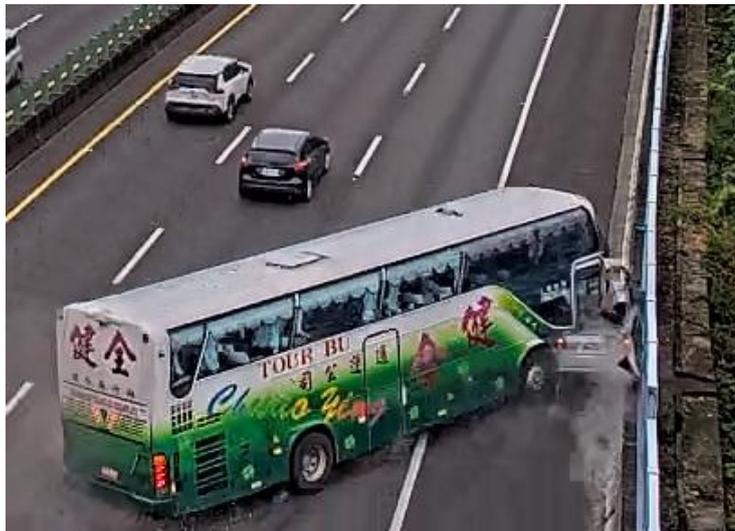
0942:54

事故大客車擠壓事故小客車至 263K+788 處外側護欄

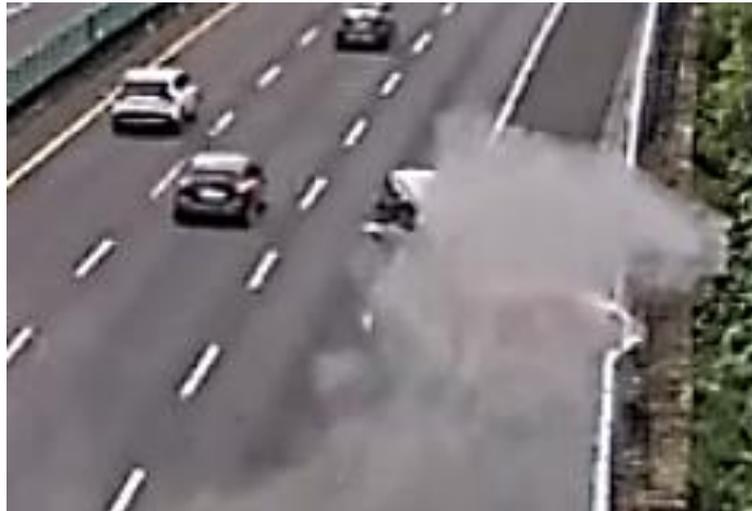
0942:55

事故大客車車身轉正後車尾向右撞擊外側護欄與隔音牆

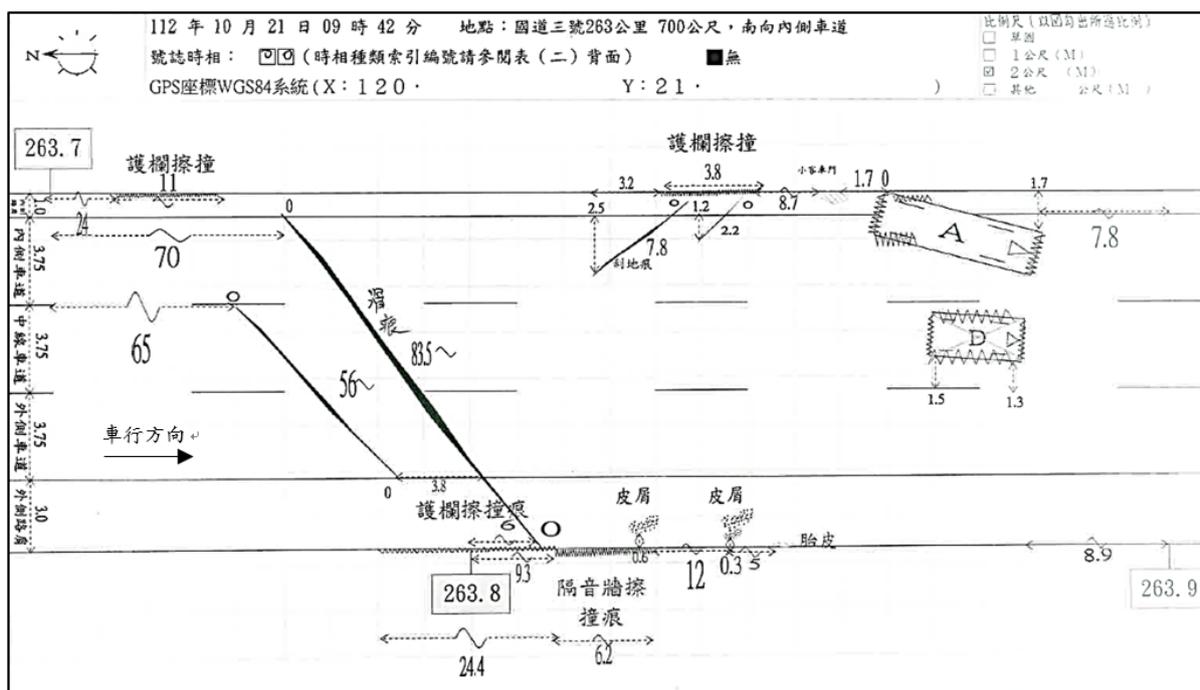
圖 1.10-1 道路交通事故現場圖

依據公警局記錄之道路交通事故現場圖（如圖 1.10-1），事故大客車依序於 263K+724 處內側護欄留下 11 公尺之擦撞痕跡²⁷；263K+765 處路面開始出現 2 條輪胎滑痕，各為 56 公尺及 83.5 公尺；外側護欄留下 24.4 公尺之擦撞痕跡；隔音牆上有 6.2 公尺之擦撞痕跡；內側護欄留下 3.8 公尺之擦撞痕跡。本會調查小組人員抵達現場時，事故大客車已移至公警局第八公路警察大隊古坑分隊，未進行現場測量作業。

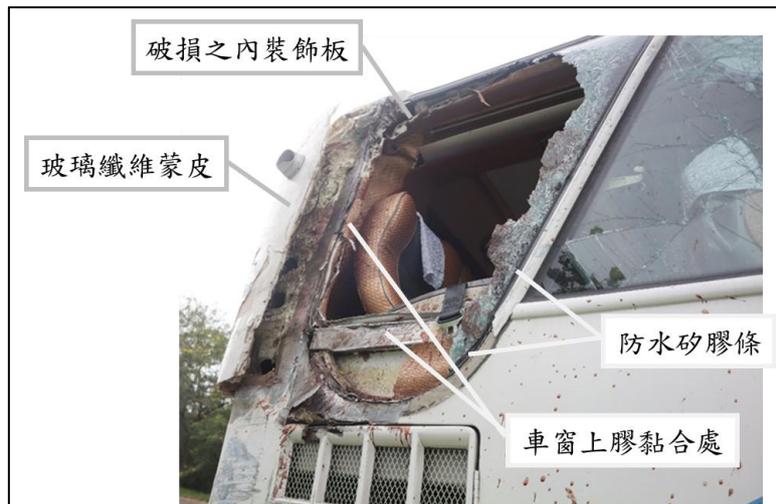
圖 2.3-1 事故大客車右側最後一排第 6 塊玻璃損害狀況

依據 1.3.3 節車輛損害狀況、1.11.3 節人員傷亡及使用安全帶情形，及相驗屍體證明書資料，事故大客車撞擊後車輛結構殘留空間仍保持完整，車身上方有蒙皮受損之情況⁵⁰，車體骨架並未有明顯受損；車身右後側上方結構及窗戶邊框受損、第 12 排（最後一排）座椅旁之玻璃（第 6 塊）完全破裂⁵¹（如圖 2.3-1）。

檢視事故現場受撞擊之隔音牆及護欄旁地面，仍留有車窗玻璃碎片及人體組織⁵²，比對事故大客車受損情形，顯示事故發生時，因事故大客車撞擊事故小客車後，再撞擊外側護欄致車窗玻璃破裂產生缺口，坐於第 12 排右側乘客雖已繫妥安全帶，然仍造成該乘客撞擊隔音牆結構，導致頭部嚴重外傷致死。

事故大客車安裝之膠合玻璃符合安審辦法之檢測要求，惟事故大客車撞擊外側護欄與隔音牆時，車身撞擊力已大幅超過玻璃本身能夠承受之力量，而使車窗玻璃破裂產生缺口。

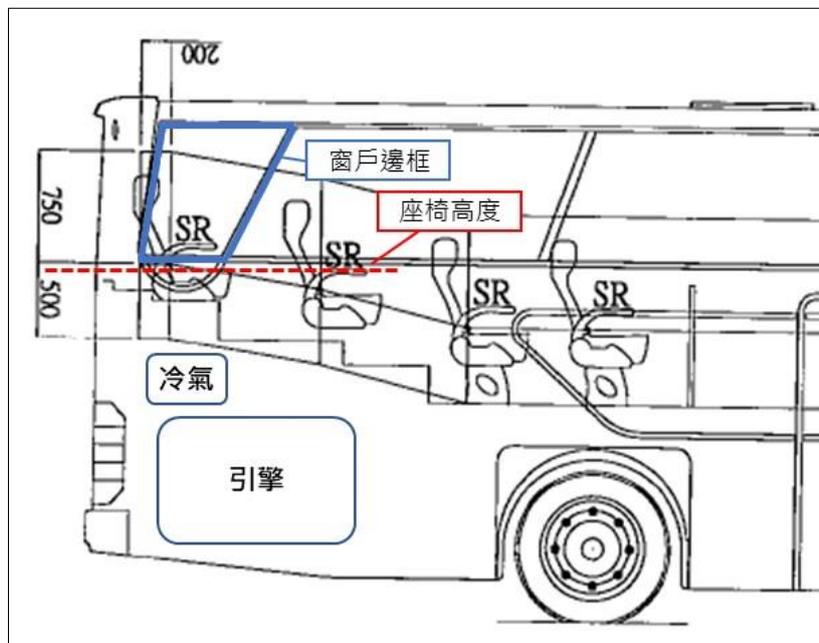
圖 2.3-3 乘客座椅高度

依據我國安審辦法附件二車輛規格規定中，有關 M2、M3 類⁵⁵車輛乘客座椅等車身各部規格規定，訂有「乘客座椅前方為階梯，或前方為安全門通道或車門通道者，以及設於駕駛室上方之最前方乘客座椅，有對應設置欄杆或保護板」及「針對鉸鍊式安全窗之窗框應裝設距車內地板高 65 公分之防護裝置，以防範乘客掉出車外」等相關規定，但對於最後一排乘客座椅高度約與車窗邊框底部齊高之狀況則未有規定。

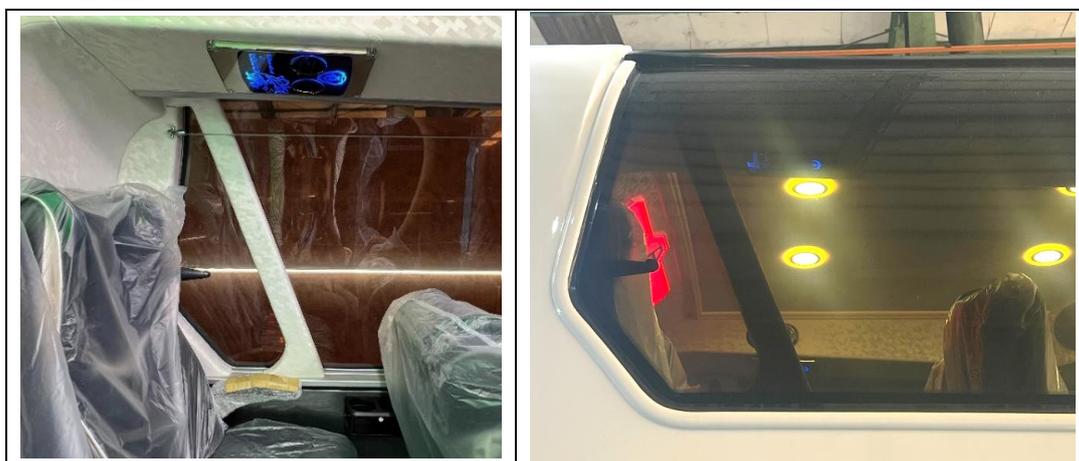
圖 2.3-4 國內車體廠增加車窗玻璃側面保護措施

以上研究指出，使用安全帶、增加車窗防護措施或車側蒙皮設置於乘客肩膀處，可預防乘客彈離座位及拋出車外，對照本次事故大客車，顯示較高的座位設計可能增加乘客拋出車外的風險。（目前國內已有車體廠將最後一排車窗玻璃處增設支柱，如圖 2.3-4，用以增加乘客保護安全性。）
