國家運輸安全調查委員會

1131023 台達二號液化天然氣船於臺中港出港時觸碰防波堤事故 事實資料報告

調查報告編號：TTSB-MFR-25-03-001

發布日期：中華民國 114 年 3 月 31 日

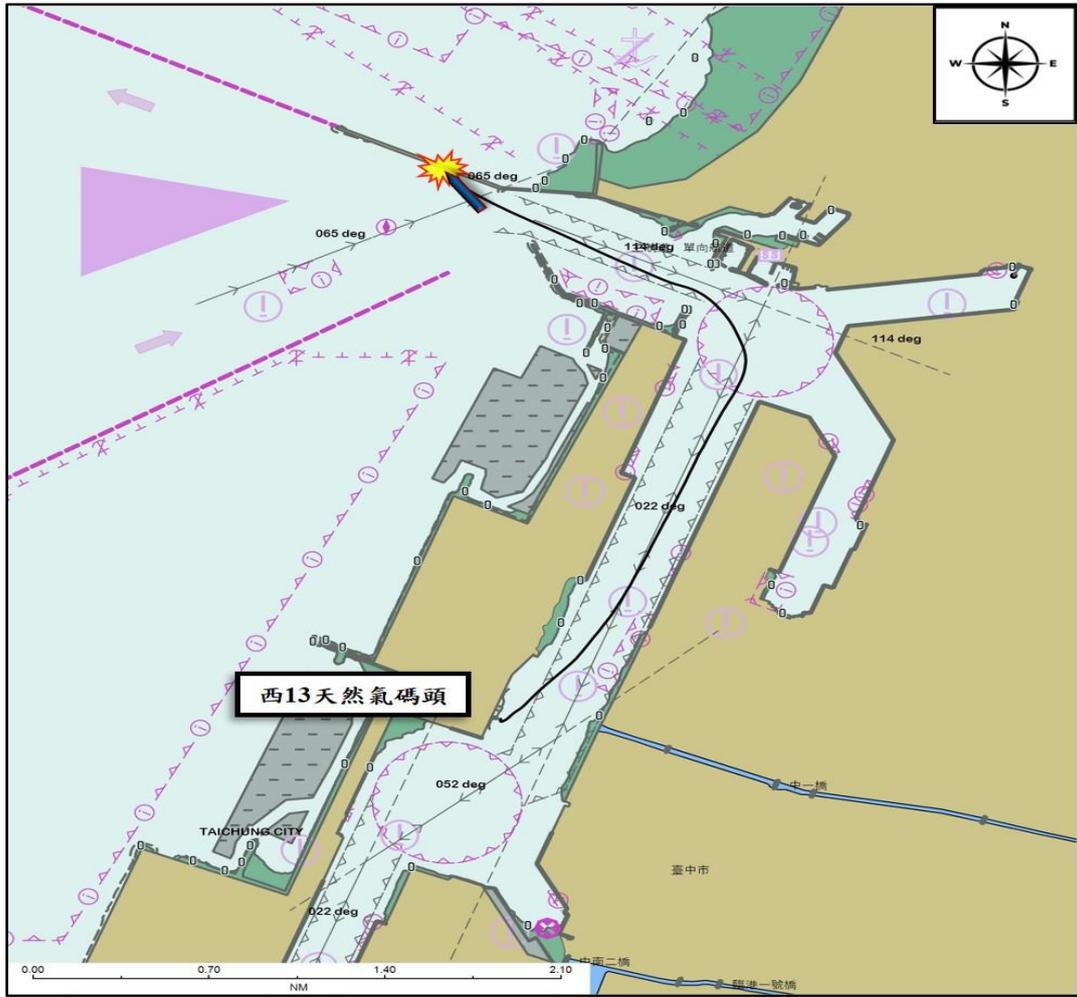
圖 1.1-2 「台達二號」離泊至觸碰北防波堤航跡圖

事故當日，「台達二號」在臺中港西 13 號天然氣碼頭完成卸貨作業。0524 時，兩位引水人登輪，準備領航「台達二號」離泊出港（詳圖 1.1-2），當時駕駛臺成員包括船長、資深大副、三副、舵工及兩名引水人。

0638:25 時，「台達二號」通過南外堤，船艙仍持續向北偏轉；在 0639:13 時，船長開始減俾隨後使用倒俾，最終於 0640:57 時，「台達二號」以約 7 節的速度觸碰北防波堤。

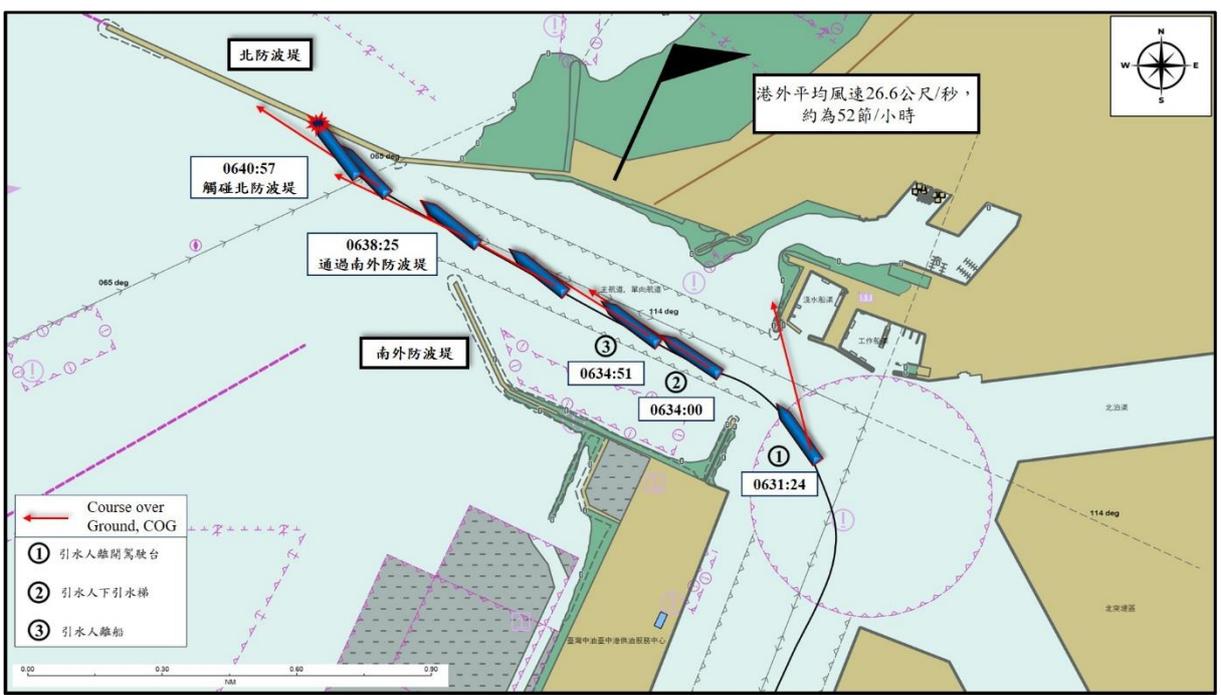
圖 1.1-3 「台達二號」轉向出港至觸碰北防波堤過程

離泊後，「台達二號」沿南北航道往北行駛出港，當船舶往左轉向至內防波堤之期間，引水人離開駕駛臺（詳圖 1.1-3①），由船長接手操船出港。當「台達二號」艙向對準出港航道後，船身受東北季風影響，於 0633:10 時，船長下令加俾至全速前進（Full Ahead），並持續調整艙向，以修正風壓差，以保持船舶位於航道中央出港。

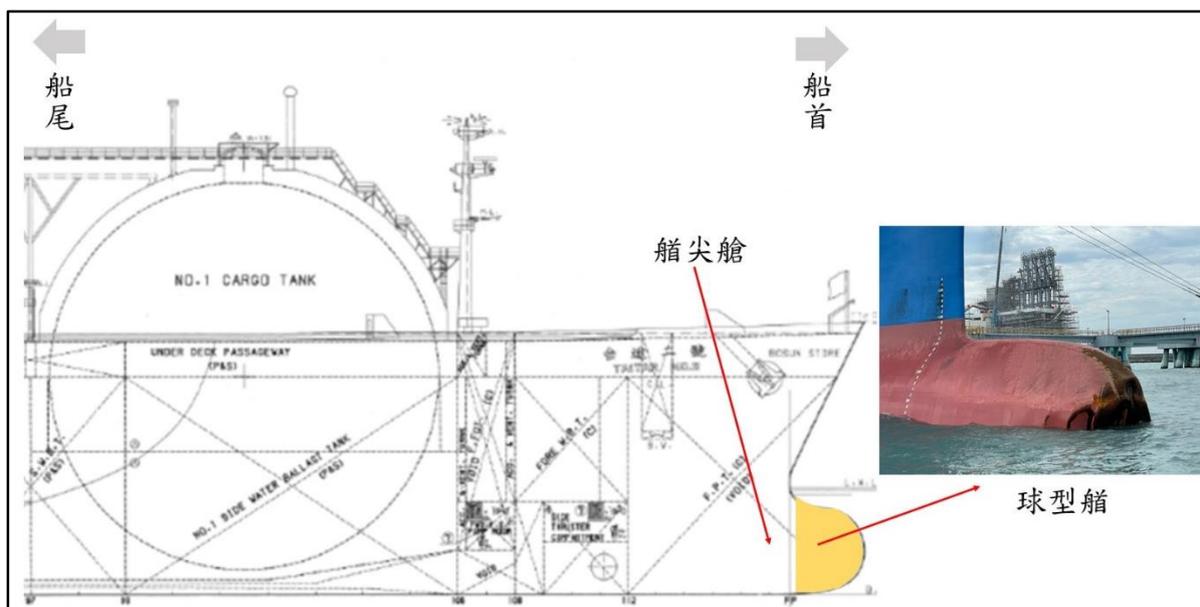
圖 1.3-1 「台達二號」損害位置及照片

依據日本海事協會（Nippon Kaiji Kyokai, NK）臨時檢驗紀錄³，「台達二號」球形艙 119 1/2 號肋骨至船首前端受損、右舷 118 1/2 號肋骨至 119 1/2 號肋骨處船殼凹陷、左舷 118 1/2 號肋骨處船殼凹陷，以及艙尖艙進水。「台達二號」損害位置（黃色部分）及照片詳圖 1.3-1。

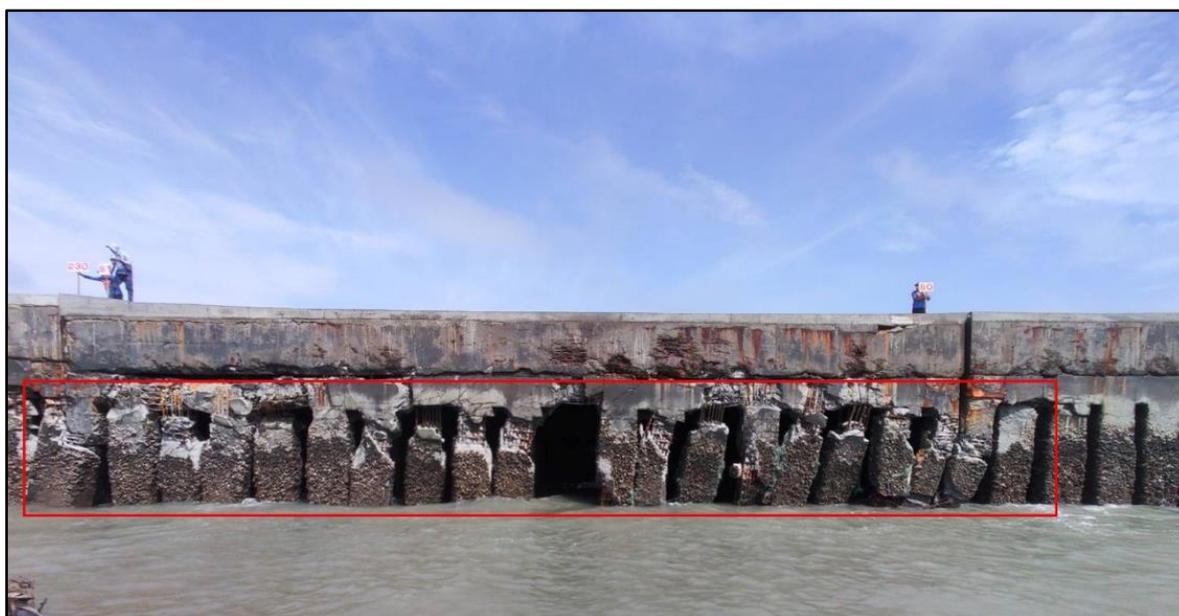
圖 1.3-2 臺中港北防波堤水面上損害情況

依據臺中港北防波堤水下檢查報告⁴，臺中港北防波堤第 79 號至第 81 號沉箱有撞擊痕跡，並且皆有水泥塊脫落及鋼筋暴露的情況。臺中港北防波堤相關損壞照片詳圖 1.3-2 紅框處及圖 1.3-3。

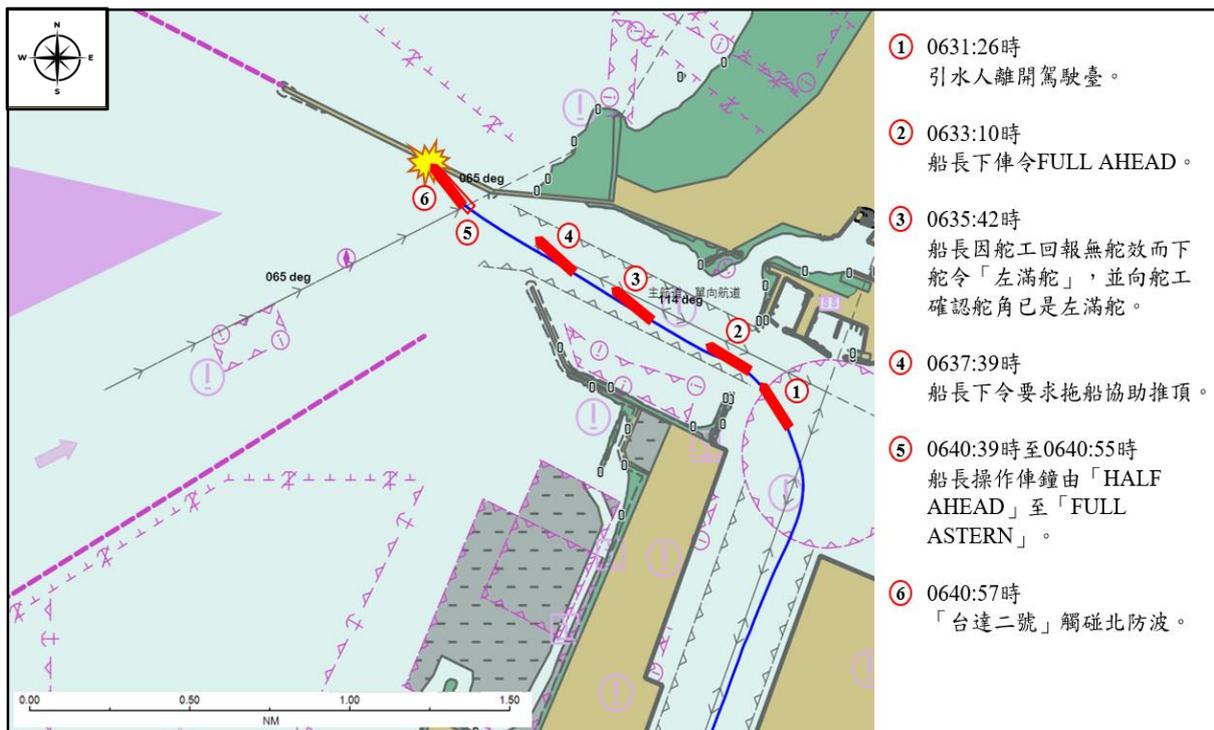
圖 1.7-1 「台達二號」出港航跡與操作說明圖

- 0603:33 時，「台達二號」動俾離泊。
- 0631:26 時，引水人離開駕駛臺。此時，「台達二號」船速為 7 節，航向為 347.5 度，ROT⁹為-16.6 (船位詳圖 1.8-1①)。
- 0633:10 時，船長下俾令 Full Ahead。此時，「台達二號」進入主航道，船速為 7.1 節，航向為 319.4 度，ROT 為-8 (船位詳圖 1.8-1②)。
- 0634:10 時，船長下令穩舵艏向 306 度。
- 0635:37 時，舵工操作至「左滿舵¹⁰」，並向船長報告沒有舵效。
- 0635:42 時，船長下舵令「左滿舵」，並向舵工確認舵角是否已達左滿舵。此時，「台達二號」船速為 7.8 節，航向為 299.0 度，ROT 為 1.7 (船位詳圖 1.8-1③)。
- 0635:50 時至 0636:09 時期間，船長多次確認舵角是左滿舵，舵工均回應左滿舵。
- 0637:39 時，船長下令要求拖船協助推頂。此時，「台達二號」船

速為 7.9 節，航向為 299.4 度，ROT 為 -1（船位詳圖 1.8-1④）

- 0637:47 時，「台達二號」大副呼叫拖船，拖船無回應。
- 0638:03 時至 0639:02 時期間，大副呼叫 VTS 請求拖船協助，引水人以中文回復大副，認為「台達二號」打左滿舵即可，船速高的情況下拖船無法協助。期間，「台達二號」均維持左滿舵。
- 0640:39 時至 0640:55 時期間，船長操作俾鐘由半速前進「Half Ahead」至全速倒俾「Full Astern」。此時，「台達二號」船速為 7.3 節，航向為 301 度，ROT 為 11.3（船位詳圖 1.8-1⑤）。
- 0640:57 時，「台達二號」觸碰北防波。觸碰前，「台達二號」船速為 7 節，航向為 302 度，ROT 為 2.4（船位詳圖 1.8-1⑥）。

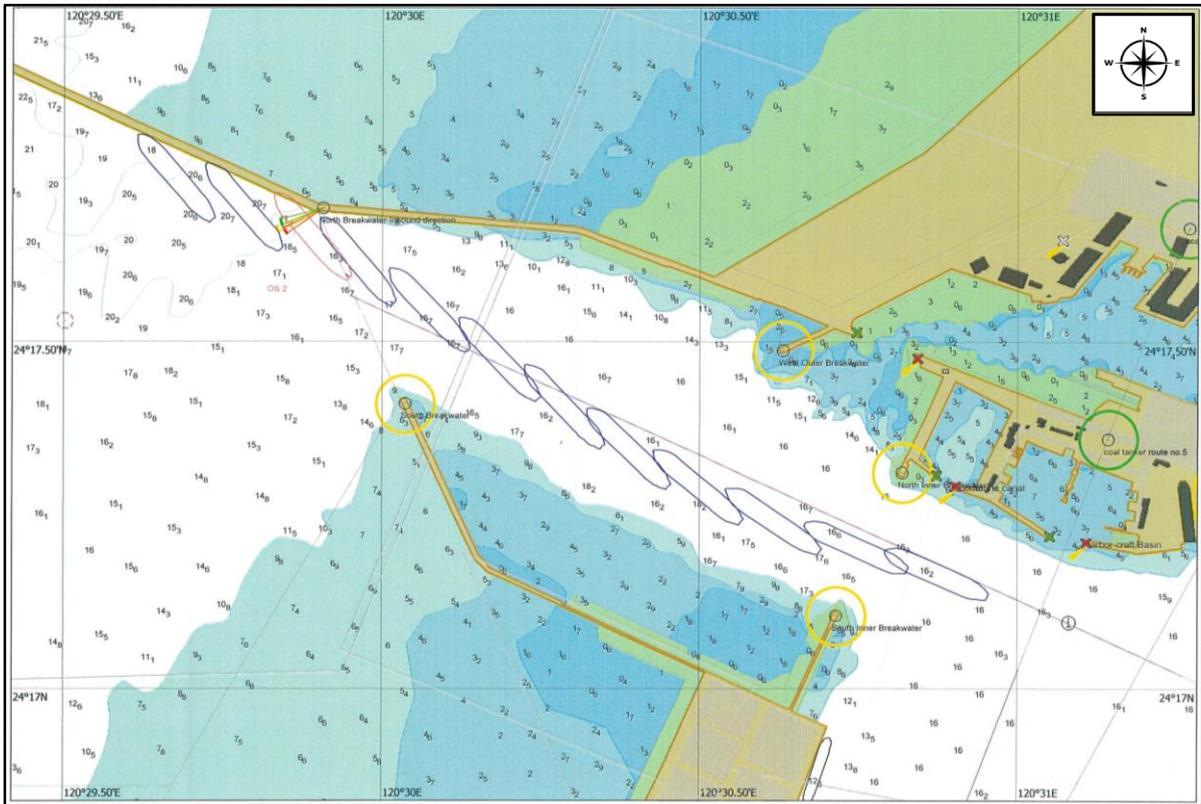
圖 1.8-3 第 1 組船舶模擬機船舶軌跡圖

模擬事故當時天氣及海象，船舶於臺中港主航道出港方向，艏向 294 度，船速 7.1 節。內外防波堤間設定風向東北風，風速 22.5 公尺/秒（約 44 節）；南防波堤外設定風向東北風，風速 26.6m/sec（約 52 節），過程如下（詳附圖 1.8-3）：

(3) 維持前述操縱俾、舵條件，船艏持續向上風偏轉而觸碰北防波堤。

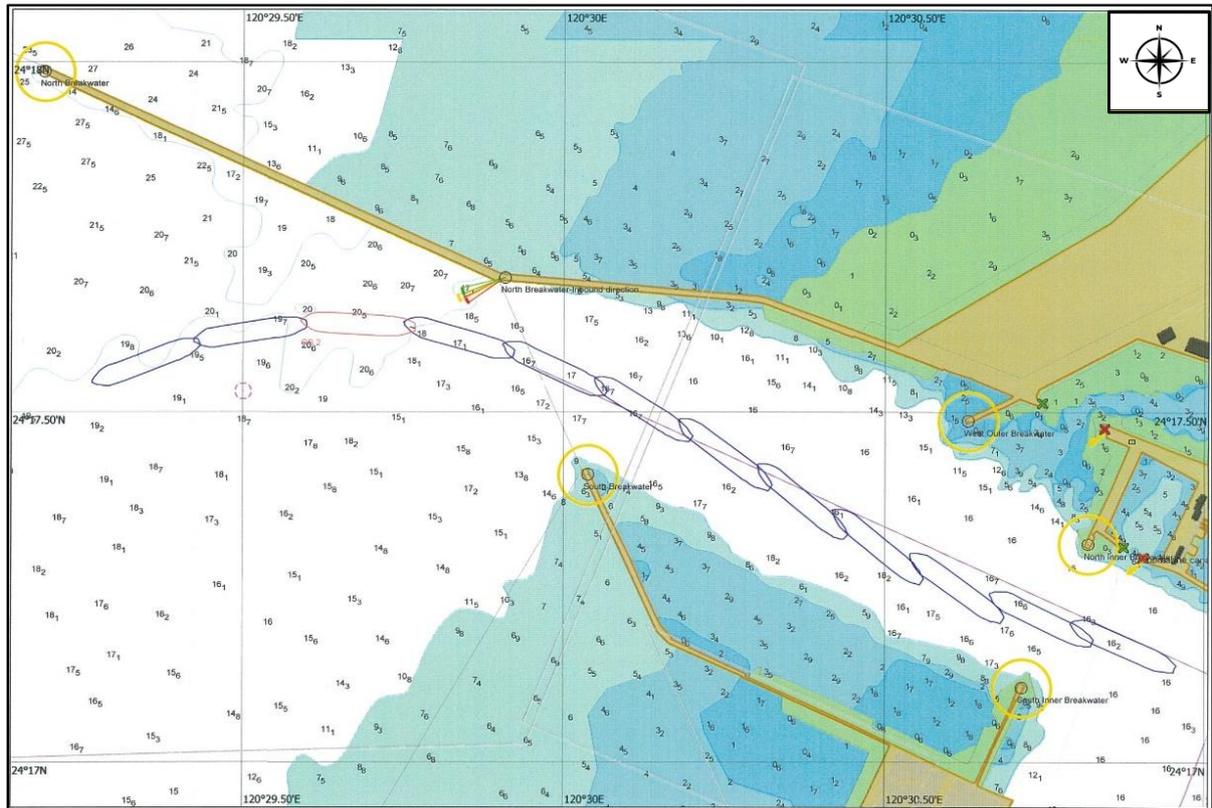
圖 1.8-4 第 2 組船舶模擬機船舶軌跡圖

模擬船舶於臺中港主航道出港方向，艏向 294 度，船速 7.1 節。模擬風速 20 公尺/秒（約 40 節）之條件出港，過程如下（詳附圖 1.8-4）：

(3) 於通過南堤前，船首開始出現左轉趨勢。
