國家運輸安全調查委員會

1130520 華航 1 貨櫃船於高雄港出港時觸碰碼頭 事故調查報告

調查報告編號：TTSB-MOR-25-04-001

發布日期：中華民國 114 年 4 月 30 日

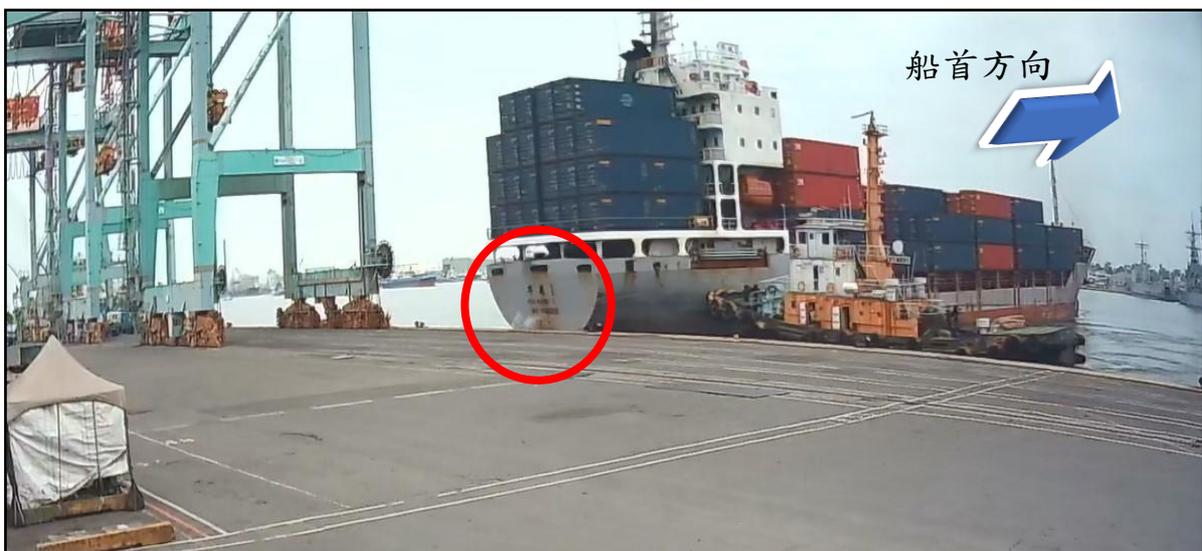
約 0847 時，「華船」所有纜繩解離並離開泊位。約 0854 時，「華船」在右轉調頭期間，三副回報船速 2.6 節向前，引水人下令停俾。0855:07 時，隨後命令倒俾至慢速向後「Slow Astern」。0855:54 時，三副回報船速為 1.8 節向前，引水人隨即指示半速向後「Half Astern」。約 17 秒後，三副回報船速 0.5 節向前，此期間持續使用「Half Astern」，0856:44 時，三副回報船速 1.1 節向後，0856:46 時，引水人下令「停俾」並令拖船快俾頂。0857:16 時「華船」船尾觸碰 43 號碼頭 (如圖 1.1-2)，航跡圖如圖 1.1-3 所示。

圖 1.1-2 「華船」觸碰碼頭之影像

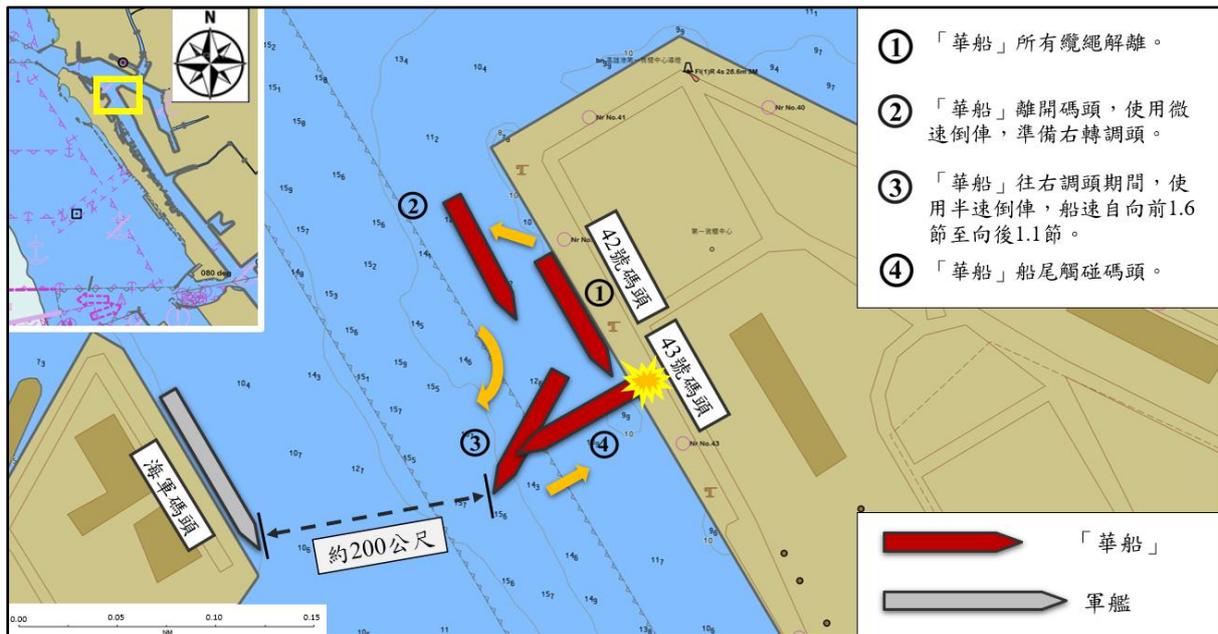
圖 1.1-3 「華船」航跡與操作說明圖

船舶的運動方向與船首方向不一致(圖 1.8-1)。此時，引水人認為「華船」運動向量向前，逐漸接近停泊於海軍碼頭之軍艦。「華船」當時船首距前方約 200 公尺，船尾距後方碼頭約 40 公尺(圖 1.1-3)。

當「華船」艏艉線接近垂直於碼頭時，引水人評估「華船」與前方軍艦距離過近，以及認為主機效能不佳，在未充分考量實際船舶運動向量之變化，且未與船長充分確認船首、船尾與周圍水域距離之情況下，下令加大倒俾至 Half Astern 俾令，試圖以更大的倒俾力迅速制止船舶前進。當時「華船」船首距前方停泊之軍艦約 200 公尺，實際距離仍具一定安全餘裕，此判斷可能因當下情境的快速變化或資訊不足而導致(圖 1.1-3)。

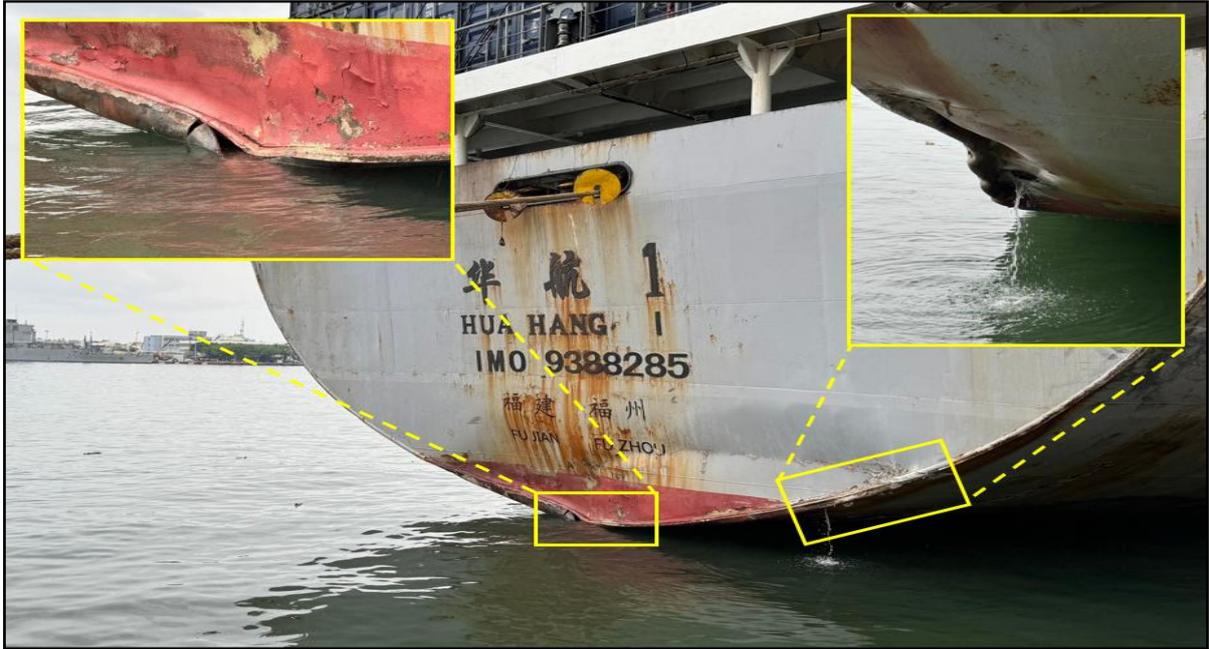
依據「華船」損害報告，「華船」艉部端板（Transom Plate）及其下方的船殼板（Shell Plating）變形，最大凹陷深度為中線兩側各 100 毫米。在左右舷的艉尖艙（APTs）處，端板、半圓鋼條（Half Round Bar）與底部船殼板的焊接接頭處出現裂縫，裂縫情況如下：右舷側裂縫約 700 毫米長，70 毫米寬；左舷側裂縫約 1000 毫米長，150 毫米寬凹陷變形，接縫處破損導致 APTs 進水（如圖 1.2 -1）。

圖 1.2-1 「華船」艉部損害照片

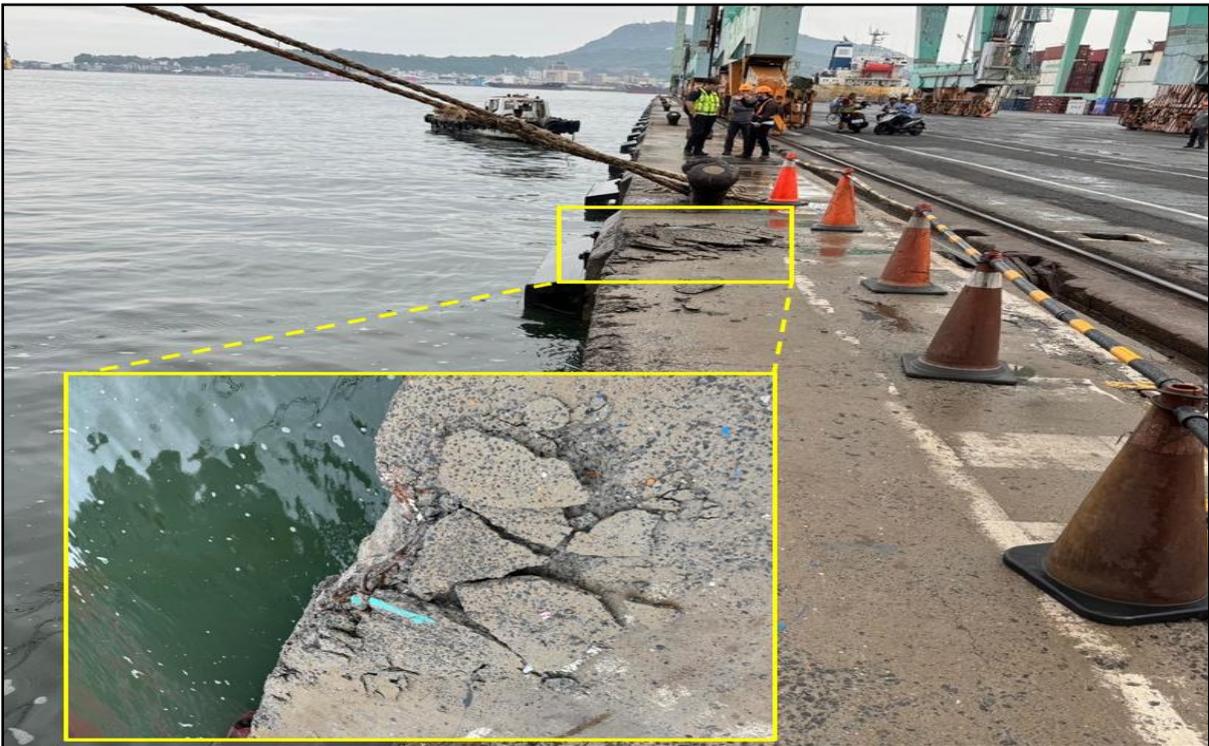
43 號碼頭第 2 組及第 3 組碰墊間碼頭混凝土脫落（如圖 1.2-2）。高雄港務分公司安排潛水員進行碼頭水下結構檢查，確認水下結構未受損。

圖 1.2-2 高雄港 43 號碼頭混凝土脫落

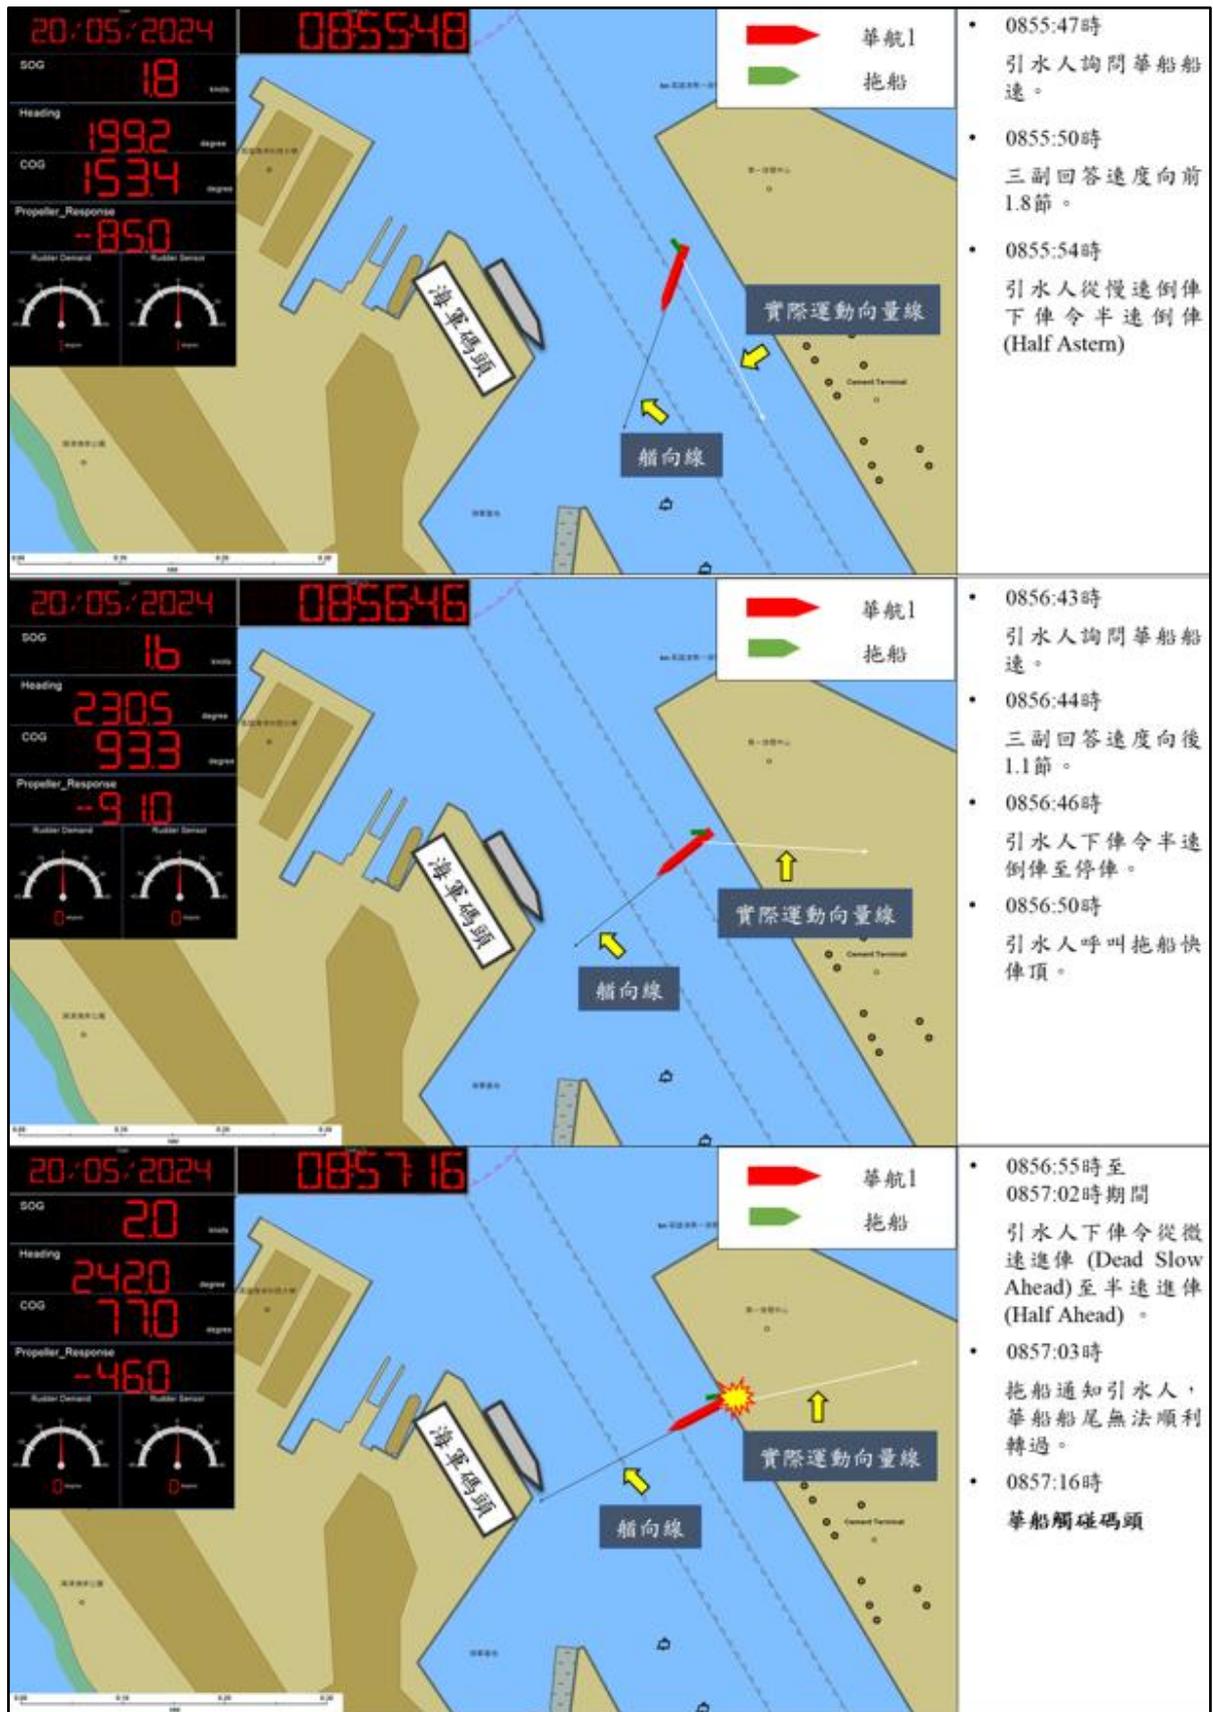
圖 1.8-1 「華船」出港航跡與操作說明圖

隨著加大倒俾，倒退慣性逐步建立，「華船」的運動向量從本船約 10 點鐘方向逐漸逆時針轉至約 7 點鐘方向，呈現運動向量朝後退(圖 1.8-1)，直至引水人發現船尾與碼頭接近，才指示拖船以快俾推頂「華船」右船尾，並下令停俾並進俾，但最終仍無法避免發生觸碰碼頭事故。

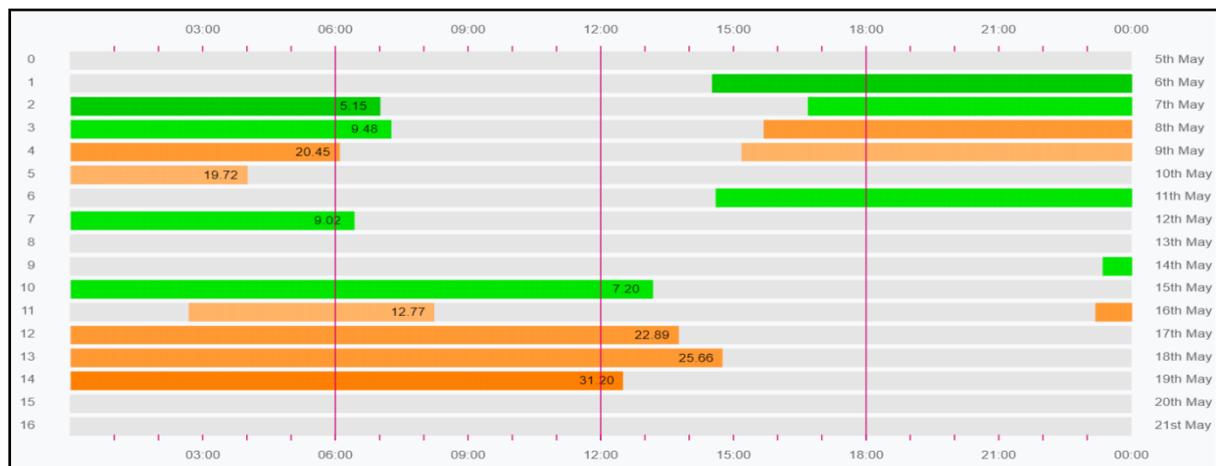
本會將引水人事故前一個月之值勤情形，依據班表疲勞風險評估分析系統之資料輸入需求整理如表 1.9-1 之前 9 欄，並據以估算出事故前一個月引水人輪值型態之疲勞指數如表 1.9-1 與圖 1.9-1 之班表疲勞指數欄位，相關說明如下：(1) 5 月 6 日至 9 日連續 4 日值勤午班之輪值型態產生高度疲勞機率介於 5.15%至 20.45%間；5 月 11 日代班值勤午班之輪值型態產生高度疲勞機率為 9.02%；5 月 14 日至 19 日連續 6 日值勤晚班之輪值型態產生高度疲勞機率介於 7.2%至 31.2%間。(2) 事故前一個月引水人輪值型態，於 5 月 19 日 0000 時至 1230 時輪值期間產生高度疲勞之機率最高。

圖 1.9-1 事故前一個月班表疲勞指數¹²

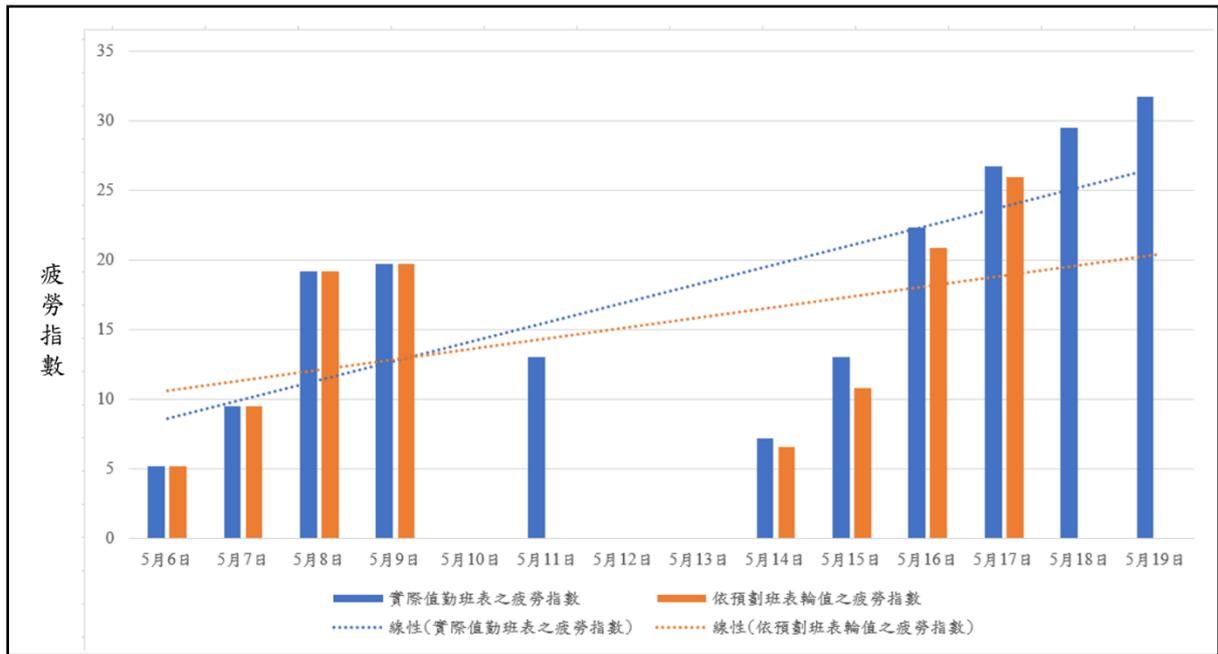
本引水人於事故前 3 日輪值晚班，各晚班間平均有 10.2 小時間隔，扣除私人活動後之睡眠應有機會高於自評 6 小時睡眠需求；另晚班期間至少有 1 次領航空檔達 3 小時可休息，引水人自述事故當日精神狀況正常，故事故前未有明顯影響領航表現之疲勞證據，惟經檢視高雄港引水人輪值方式發現仍存在值勤疲勞風險，分述如下：(1) 雖已調整為三班制且各班有 8.5 小時間隔，惟實際睡眠仍可能受實際領航狀況而低於恢復性睡眠所需時間¹⁸；(2) 輪值型態以跨夜班型¹⁹居高，致主要睡眠在日間並因生理時鐘影響²⁰不易有恢復性睡眠，因此連續跨夜輪值下增加疲勞累積機會；另輪值期間雖可利用領航空檔小憩，惟此法易破壞睡眠結構故對疲勞緩解有限；(3) 依 1.9.1 節分析結果，連續跨夜輪值之疲勞風險持續增加，至事故前 1 日預測之疲勞指數最高（圖 2.7-1）。

引水人於事故前出現 2 次連續輪值 4 日跨夜班後繼續於休假期間代班值勤，本次事故發生於連續輪值 4 日晚班後再連續代班值勤之第 2 日；高雄港引水人因故未能值勤可自行找人代班或換班，無須經引水人辦事處同意，辦事處亦未訂定相關規範。惟經本會分析發現，連續跨夜輪值後繼續於休假期間代班，人員值勤時產生之疲勞指數，相較依預劃班表輪值產生之疲勞指數有更明顯的上升幅度（圖 2.7-1）。

圖 2.7-1 疲勞指數於預劃班表與實際執勤（代班）之趨勢比較

綜上，高雄港引水人輪值方式可能使引水人因未獲恢復性睡眠而產生疲勞，復未訂定代班或換班規範確保連續值勤後有充分休息機會，易增加疲勞風險。

3. 本會已於前案²³發現引水人在連續晚班值勤下可能產生疲勞風險並提出改善建議²⁴；另亦發現引水人在原排定 4 日晚班、4 日休假之班表，實際卻連續值勤 8 日晚班之情況²⁵。基於交通部航港局刻正研議國內引水人疲勞管理機制與工時規範，並將連續晚班對疲勞產生之可能影響與更換班表相關限制條件納入，故本案不再提出相關改善建議。
