# 國家運輸安全調查委員會

## 1130803 中運發協會 SA2022 超輕型載具 於屏東縣皆豪活動場地起飛時墜毀事故

調查報告編號：TTSB-AOR-25-04-001

發布日期：中華民國 114 年 4 月 30 日

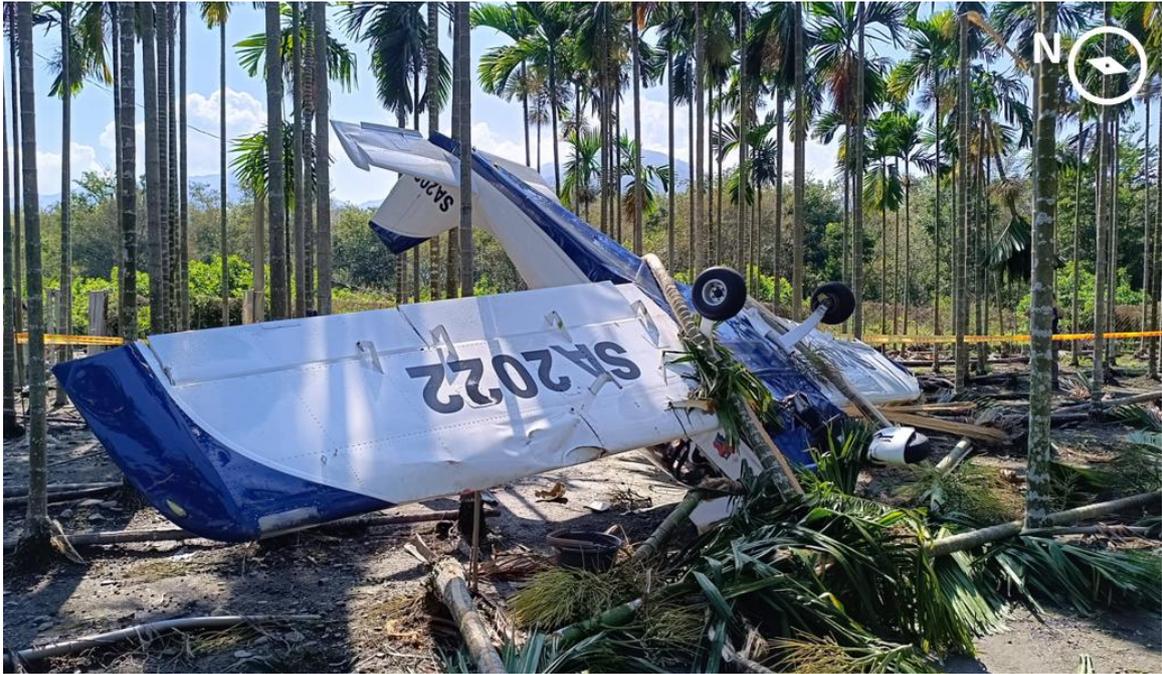
圖 1.8-1 事故現場載具位置圖

事故地點位於皆豪活動場地 08 跑道頭西側約 500 公尺處檳榔園內（樹頂高度約 270±5 呎），座標 22°45'24.7"N、120°37'01.0"E，事故載具呈現約 45 度倒扣姿態，機腹朝上機頭朝下，駕駛艙前方引擎艙及前起落架扭曲變形，現場油箱破裂燃油滲漏有濃厚油氣，南側數棵檳榔樹上端遭外力撞斷或彎折，事故現場如圖 1.8-1 所示。該載具引擎進氣口前發現一只紅色保護塞，位置如圖 1.8-2。

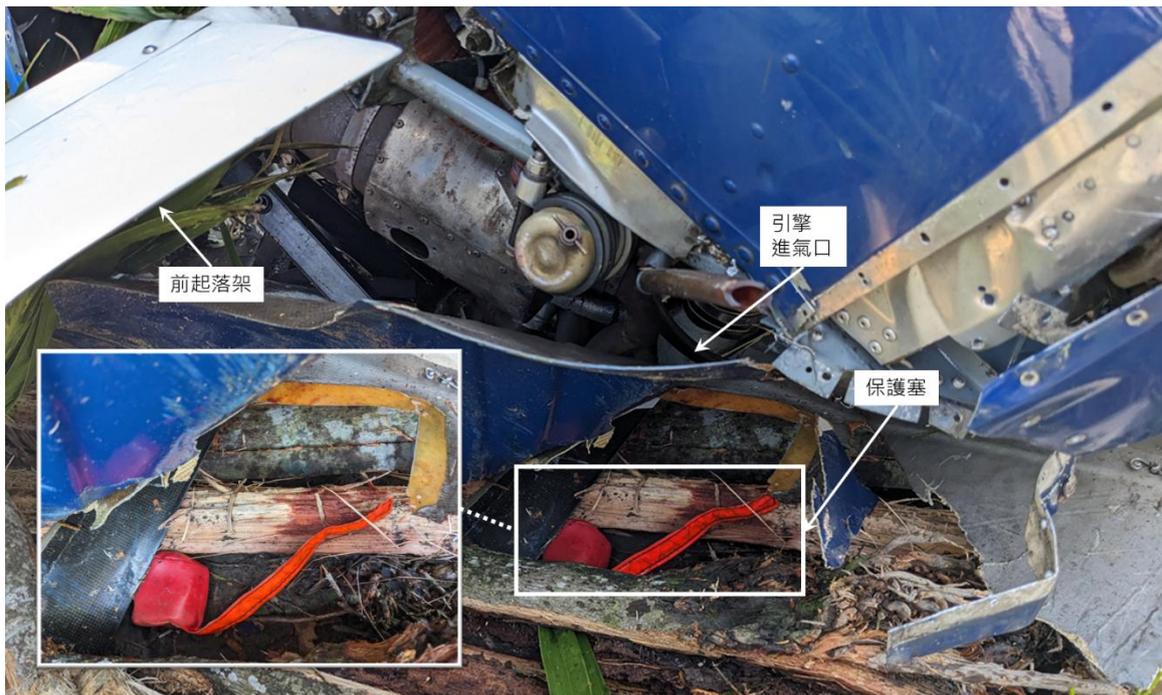
圖 1.8-2 保護塞發現位置

本次事故於墜毀現場所發現之保護塞恰位於引擎進氣口前方，保護塞移除程序如被確實執行，均不應出現於事故現場。依據引擎進氣口保護塞未移除之模擬測試，保護塞為軟質圓塞，進氣口為長方形入口，保護塞安裝後會影響引擎進氣量但未完全堵塞進氣口，引擎能順利啟動，4,000 rpm 以下無顯著動力異常現象，但於全油門時最高轉速未達 4,500 rpm，與事故載具之引擎動力輸出情況相符。

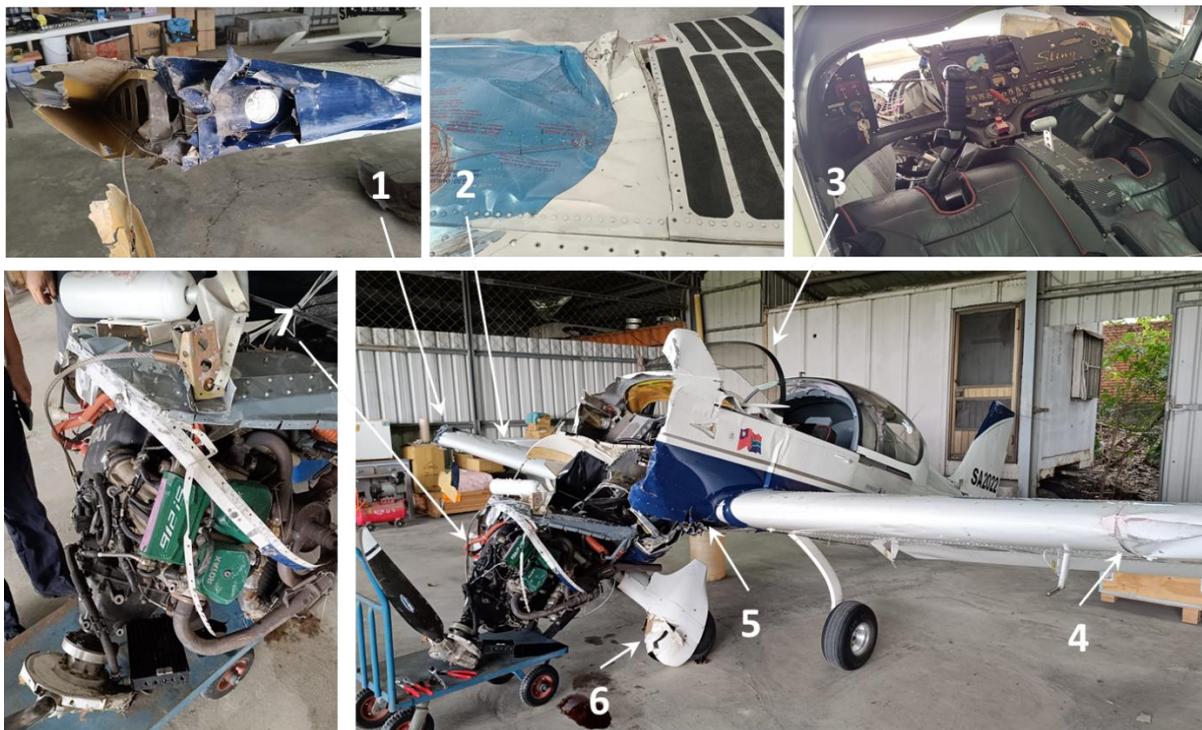
圖 1.8-3 事故載具損傷情形對應位置圖

1. 右機翼外側前緣破損，翼肋擠壓變形，翼尖整流罩破損，落地燈殼

破裂。

2. 右機翼內側上下蒙皮皺摺，翼肋鉚釘孔破裂位移，前翼樑朝機尾方向輕微彎曲，結構油箱破損滲漏。
3. 風擋破裂，儀表板脫離固定位置向機頭方向傾倒，G3X 機殼脫離儀表板。
4. 左機翼中外側前緣凹陷，蒙皮變形。
5. 機腹及機身中段凹折、蒙皮及機身框架變形。
6. 前起落架減震支柱凹折，機輪整流罩破損。
7. 引擎上下外罩均破裂，排氣管、線束、管路多處撞損，防火牆脫離機身結構。

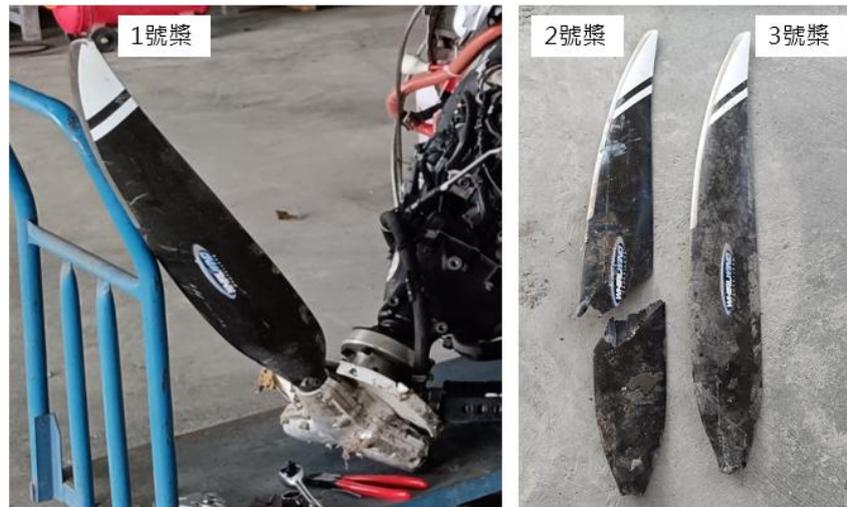
圖 1.8-4 事故載具螺旋槳葉片

1 至 3 號槳葉製造序號依序為 1559、1660、1661，1 號槳仍固定於槳轂，僅槳面擦傷，2、3 號槳自槳葉根部斷開，其中 2 號槳自槳身中段斷裂；3 片槳葉尖端及前緣均無撞擊痕跡，如圖 1.8-4 所示。

事故載具之油門手柄因引擎撞擊地面拉扯鋼繩導致位移，無法確認墜落前手柄位置，然根據 ECU 數據（如圖 1.8-6），可得知油門位置訊號於墜地前 0.6 秒由 100%全油門拉回至 30%慢車位置，以及 2 號及 3 號螺旋槳由根部折斷、1 號螺旋槳僅輕微擦損，研判事故載具引擎於低轉速、低功率情況下槳葉觸擊檳榔樹或地面，因而造成引擎瞬間停止。Rotax 912 iS 引擎因減速齒輪箱內設置有過載離合器（Overload clutch），可於螺旋槳遭受外力阻擋時避免引擎內部機件受損。檢視引擎內部機件、進排氣系統、燃油及點火系統、節流閥控制均無異常，可排除因引擎故障造成本次事故之可能。

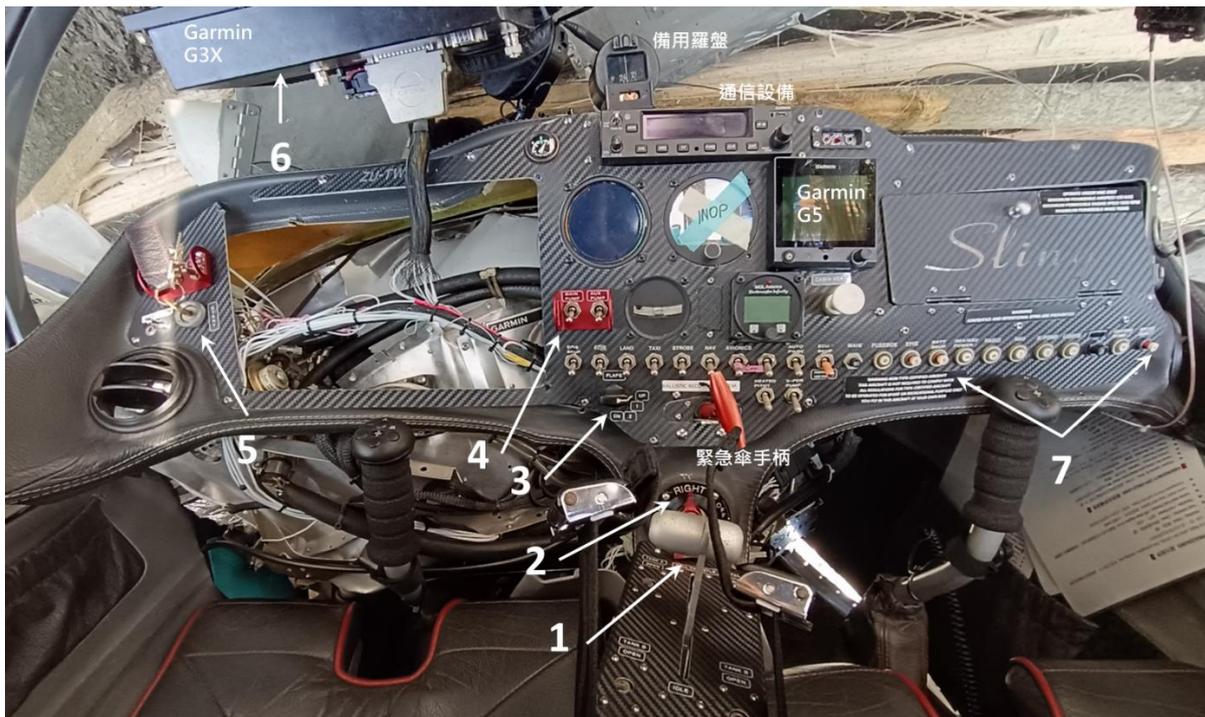
圖 1.8-5 駕駛艙內及儀表板檢視

駕駛艙艙罩完好仍可前後滑移，前方風檔破裂，儀表板因受前方防火牆拉扯脫離固定位置，艙內及儀表板檢視情形如圖 1.8-5：

1. 油門手柄位於中段行程略靠 IDLE 位置，卡滯無法推拉。
2. 燃油選擇瓣位於右油箱位置。
3. 襟翼開關置於 UP 收上位置。

4. 主、輔燃油增壓泵均於 OFF（關斷）位置。
5. 引擎啟動關關置於 OFF（關斷）位置，鑰匙仍插在開關上。
6. G3X 外翻，線束尚連結顯示器背面。
7. 斷電器跳開 3 顆，由右至左分別為 AUX FLAP（備用襟翼控制）、BATT BKUP（備用電瓶）、EFIS 電源。

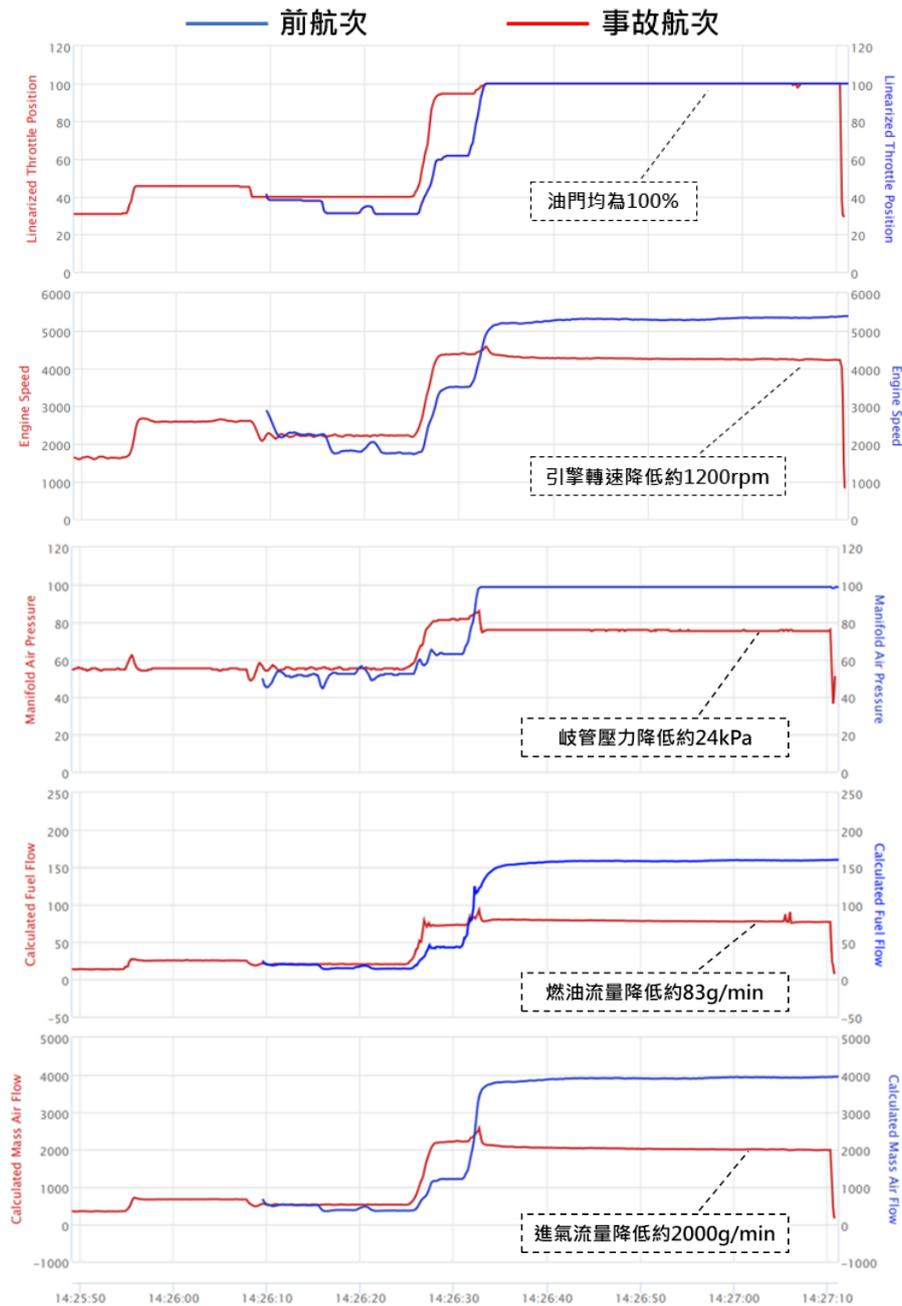
圖 1.8-6 事故航次與前一航次引擎性能比較

依據 ECU 資料，事故及墜毀前無任何故障事件紀錄。以下擷取事故航次及上一航次起飛階段之油門位置、引擎轉速、歧管壓力、燃油流量及引擎進氣量 5 項數據（如圖 1.8-6）說明如下；前一航次於起飛階段，油門全開（100%）時，引擎轉速達 5,500 rpm，歧管壓力 99 kPa，燃油流量 160 公克/分，進氣流量 4,000 公克/分；事故航次同樣於起飛階段油門 100 %時，引擎轉速僅約 4,300 rpm，歧管壓力 75 kPa，燃油流量 77 公克/分，進氣流量 2,000 公克/分，事故載具油門推至 100%約 37 秒後，於 0.6 秒內由 100%拉回至 30%慢車位置，之後引擎停止。

該引擎使用電控燃油噴射方式供油，ECU 根據實際進氣量進行燃油流量調節，以維持相應之引擎動力輸出；根據事故航次引擎 ECU 下載數據與前一航次正常飛航數據比較，顯示於 100%油門位置時，進氣流量減少 50%，導致引擎轉速僅達 4,300 rpm、歧管壓力 75 kPa，參考 Rotax 912 iS 操作手冊（Operators manual, OM）5.1 節引擎性能曲線圖，歧管壓力 75 kPa 經換算後等同圖表橫軸密度高度（Density Altitude）約 2,300 公尺，往上延伸至 4,300 rpm 引擎轉速曲線，對應縱軸可得實際輸出馬力（Performance）僅 42 kw，如圖 2.2-1，與正常引擎轉速 5,500 rpm、歧管壓力 99 kPa 所對應之動力輸出 73 kw 相比，動力減損約 31 kw（42%）。

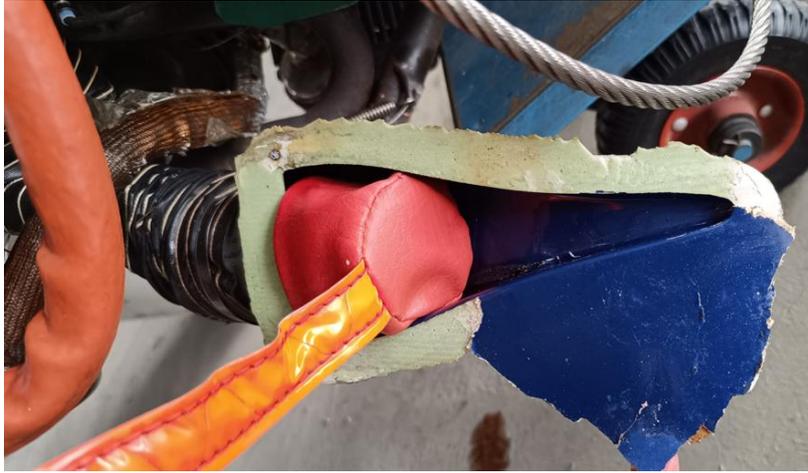
圖 1.8-7 保護塞模擬塞入引擎進氣口示意圖

為模擬引擎進氣口保護塞未移除時之引擎運轉狀況，調查小組於皆豪活動場地將現場遺落之保護塞模擬塞入引擎進氣口，如圖 1.8-7，並於另一架與事故載具使用同款引擎之 Texan 型載具，模擬未移除保護塞情形下啟動引擎及以全油門高速滑行，測試結果引擎能順利啟動，4,000 rpm 以下無顯著動力異常現象，但於全油門時最高轉速未達 4,500 rpm。

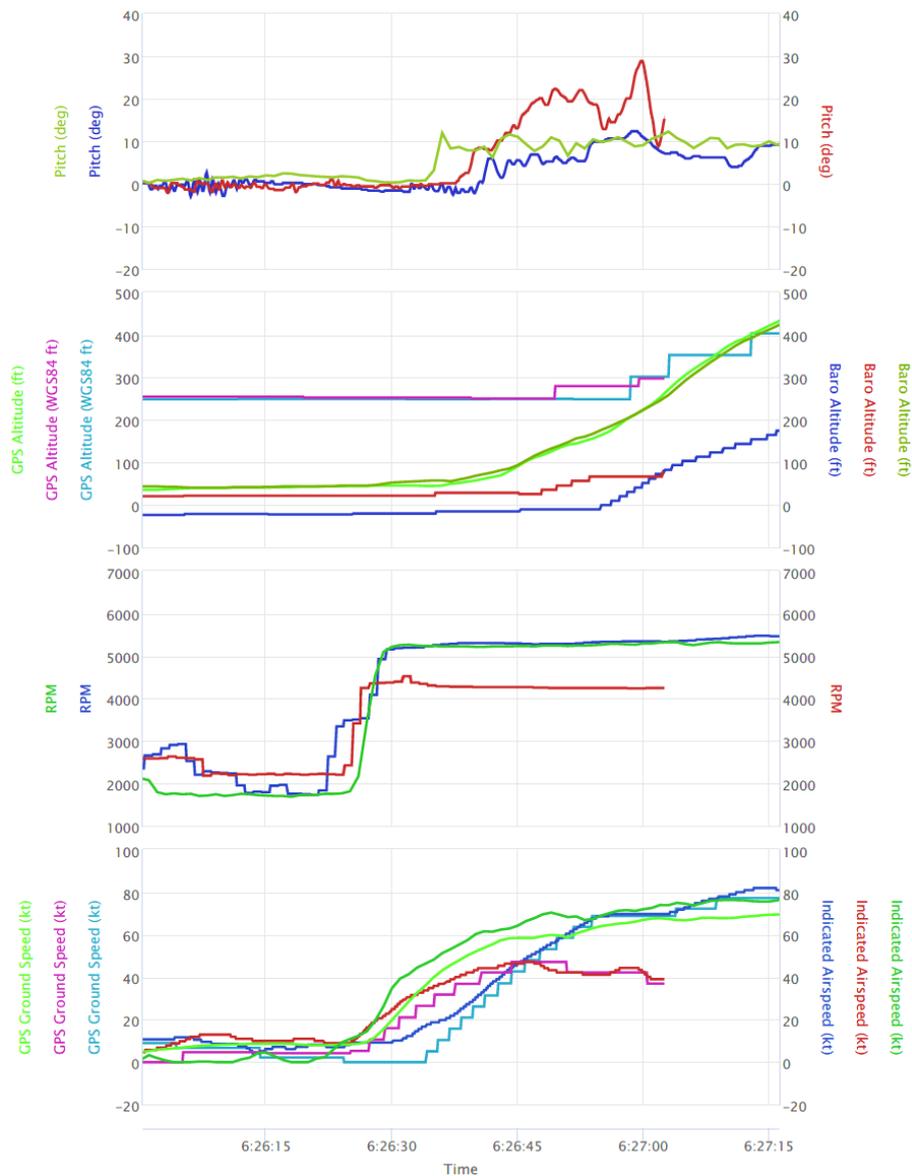
圖 1.8-8 G3X 所記錄之部分飛行數據

為瞭解事故航次及其他航次於起飛階段之操作差異，綜整 G3X 飛航數據中，各航次起飛階段之引擎轉速、速度、高度及仰角資料（如圖 1.8-8）。自全油門開始至仰角增加為止所需之時間，事故航次（紅線）約為 13.4 秒、綠線航次為 8.6 秒，而藍線航次雖然長達 18.2 秒，然若併同檢視空速，可見藍線航次全油門後空速維持約 8.6 秒的靜止後才增加，顯示藍線航次應是採用飛行手冊中的短場起飛程序，亦即煞車後推全油門，再釋放煞車滾行。因此若以空速增加開始計算，藍線航次開始滾行至仰角增加的時間約為 9.6 秒。

比較三者的爬升空速，綠線與藍線航次最後均維持在 70 至 80 浬/時之間；事故航次空速最大為 47 浬/時，之後開始降低至墜毀前的 39 浬/時。而三者開始仰轉的速度，事故航次與藍線航次約為 40 浬/時，綠線航次則約 47 浬/時。而仰轉的速率與角度，綠線航次仰轉較快，爬升的仰角維持在 10 度左右。藍線航次仰轉較慢，爬升的仰角維持在 5 至 10 度。事故航次仰轉速率與綠線航次相近，仰角則是自開始仰轉後，增加至 23 度左右，之後減少至 13 度，再度增加至約 30 度。

綜合以上，綠線航次可視為事故載具型一般常見的起飛樣態；藍線航次應是搭配使用短場起飛程序，實際滾行增加的時間不多。綠線與藍線航次爬升的仰角均在 10 度內，爬升速度均維持在 70 至 80 浬/時間。事故航次全油門滾行至仰轉主輪離地的時間較前述兩者多約 4 至 5 秒，而仰轉的

角度則達 20 度以上。事故航次的空速，由起飛滾行後逐步增加至最大 47 浬/時後，開始降低至墜毀前的 39 浬/時，此速度已經低於飛行手冊上所記載，落地外型失速速度 ( $V_{S0}$ ) 40 浬/時。

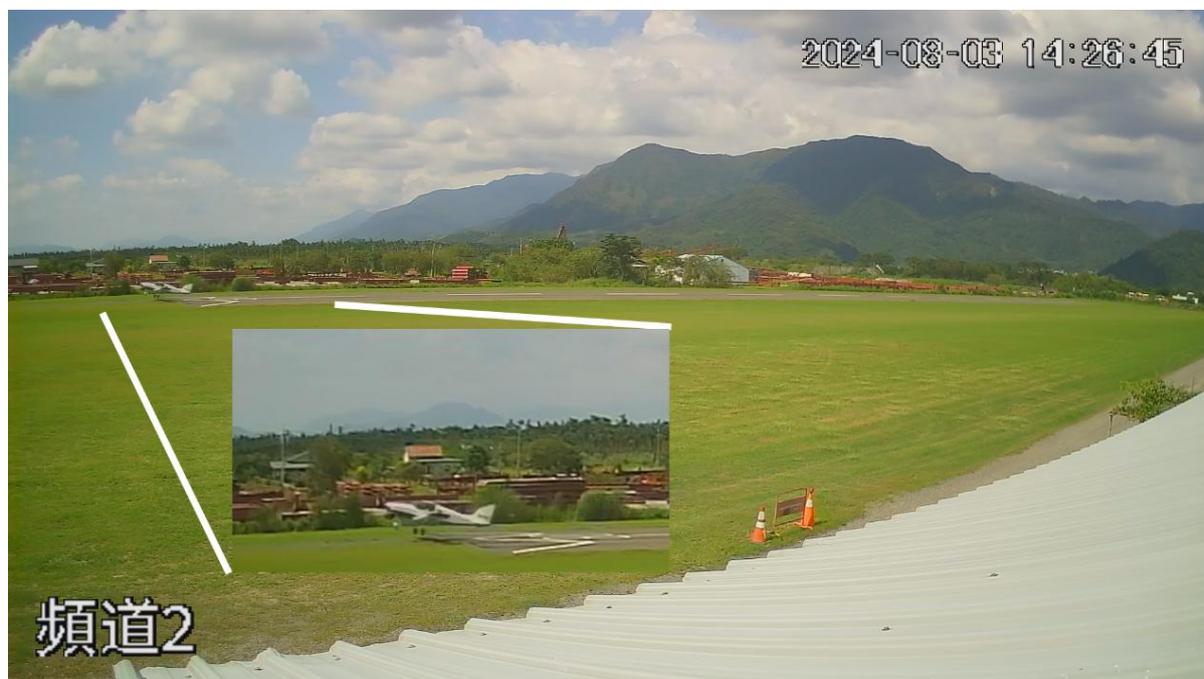
圖 1.8-9 事故載具起飛離地影像

該載具滾行至約跑道 2/3 長度後，可見事故載具開始仰轉，此時載具並未立刻離地，而是主輪持續與跑道接觸至將近全跑道後，主輪始離地（圖 1.8-9）。同乘人員友人所拍攝的影片亦顯示，該載具約於 26 跑道末端始離地。事故載具起飛離地後，沿跑道方向飛行約 13 秒，可見載具高度逐漸下

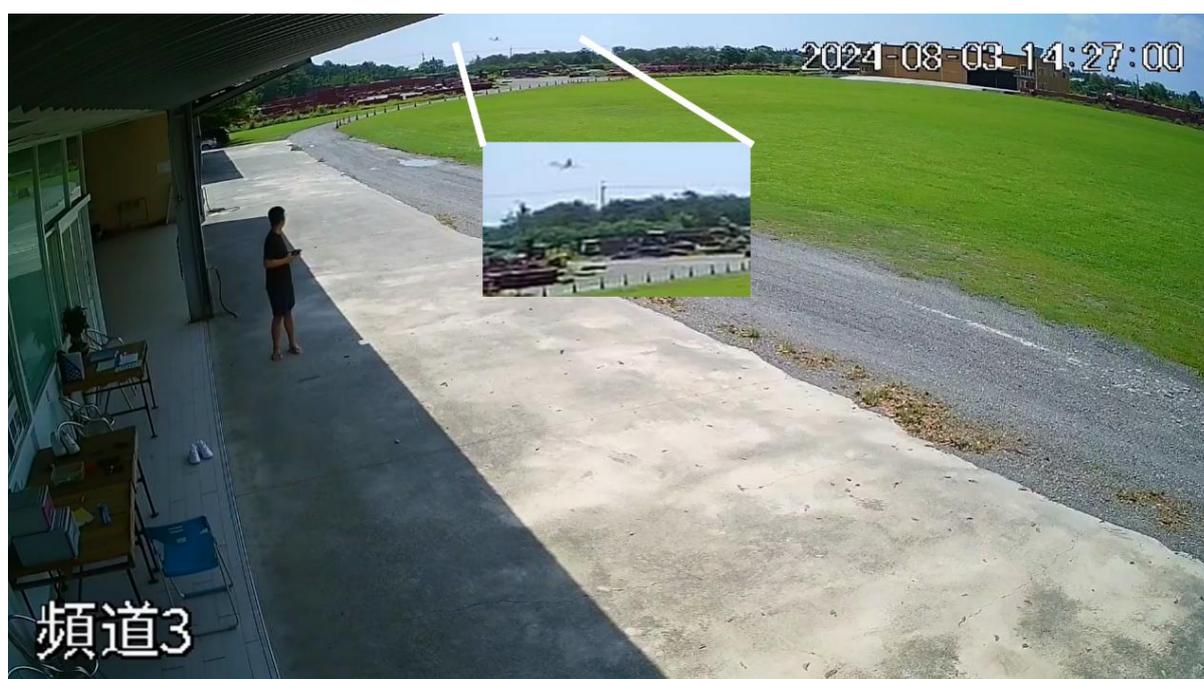
圖 1.8-10 事故載具仰角增加並向右偏轉影像

降，後經過 2 秒該載具仰角增加，高度再次增加且航向漸向右偏側（圖 1.8-10）；約在起飛離地後 17 秒該載具仰角減低，同時高度以較為明顯的速率開始降低；約於起飛後 24 秒，該載具向右滾轉後機頭朝下（圖 1.8-11），之後為樹冠所遮蔽。
