# 國家運輸安全調查委員會

## 重大運輸事故 調查報告

1121024 石富砂石車台 9 線新澳隧道往北  
追撞停等車陣事故

報告編號：TTSB-HOR-25-04-003

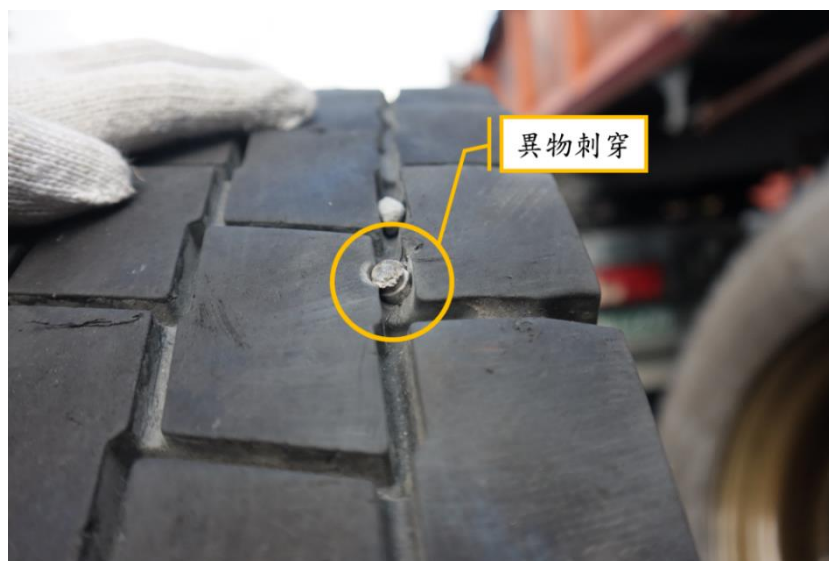
圖 1.3-1 事故曳引車左後內側輪胎情形

除事故曳引車之左後內側輪胎之胎面上有異物刺穿造成無胎壓現象<sup>11</sup>（如圖 1.3-1），其他輪胎皆正常。

<sup>11</sup> 無法確認遭穿刺之時間點。

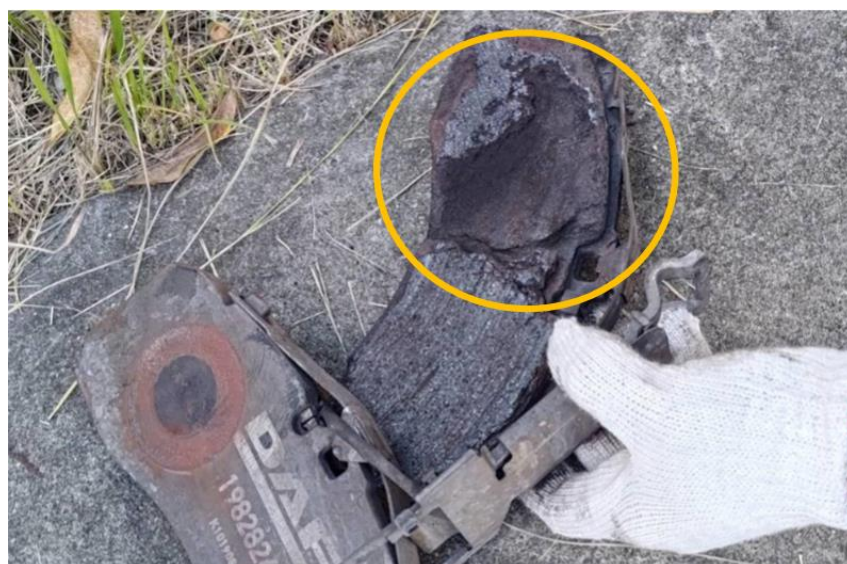
圖 1.3-2 來令片表面部分碳化情形

富技術人員檢視事故曳引車及事故半拖車之煞車系統。煞車系統除曳引車之右後輪外側來令片表面有因過熱而呈現部分碳化<sup>13</sup>外(如圖 1.3-2 所示)，其餘皆無異狀。來令片厚度如表 1.3-4 所示，皆屬正常範圍。

<sup>13</sup> 無法確認碳化之時間點，惟此單一來令片表面部分碳化情形不影響整體煞車功能。

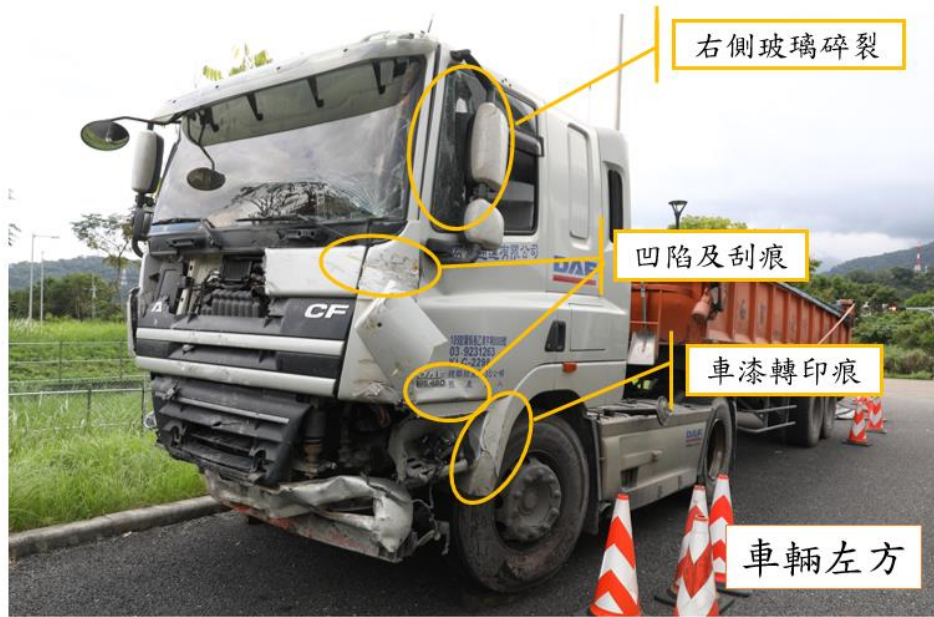
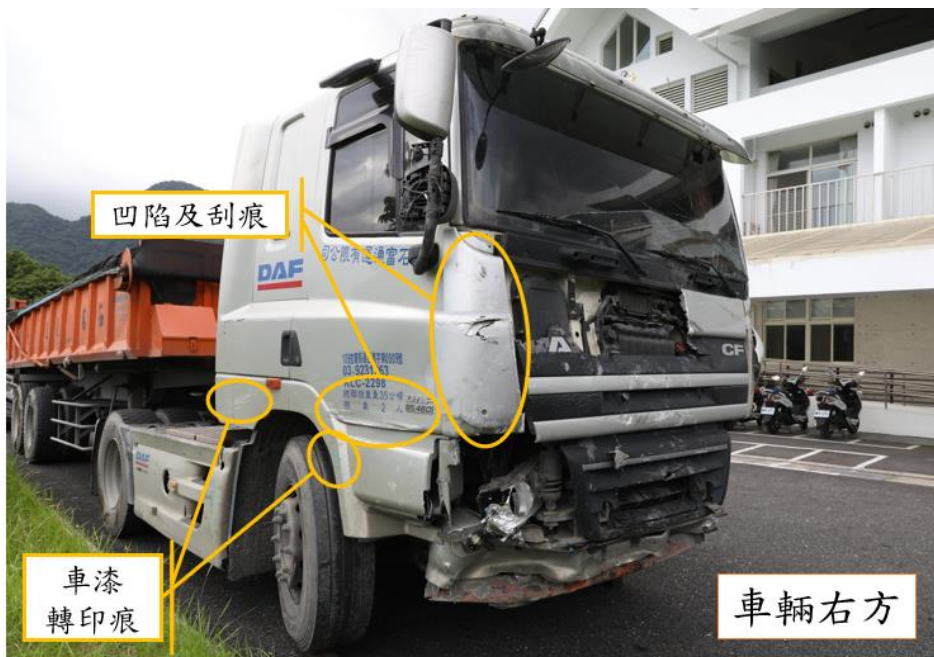
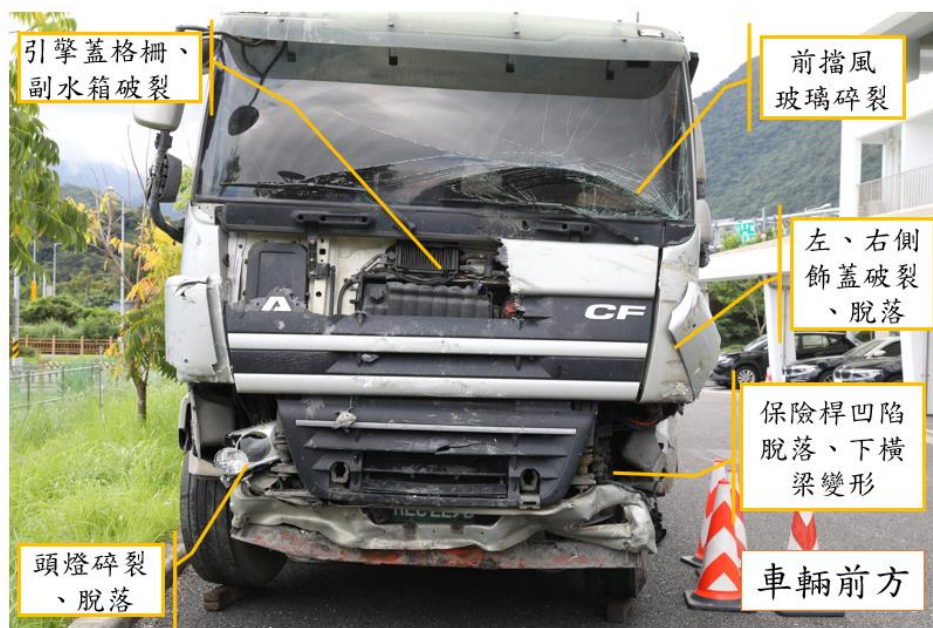
事故曳引車於事故發生當下係向前撞擊前方事故小客車，並繼續推撞前方之停等車陣，前方受損較為嚴重，左右雙側亦有部分車漆轉印及損害，事故曳引車受損情形如圖 1.3-3 至圖 1.3-5。

圖 1.3-3 事故曳引車損害情形（車輛左方）

圖 1.3-4 事故曳引車損害情形（車輛右方）

圖 1.3-5 事故曳引車損害情形（車輛前方）

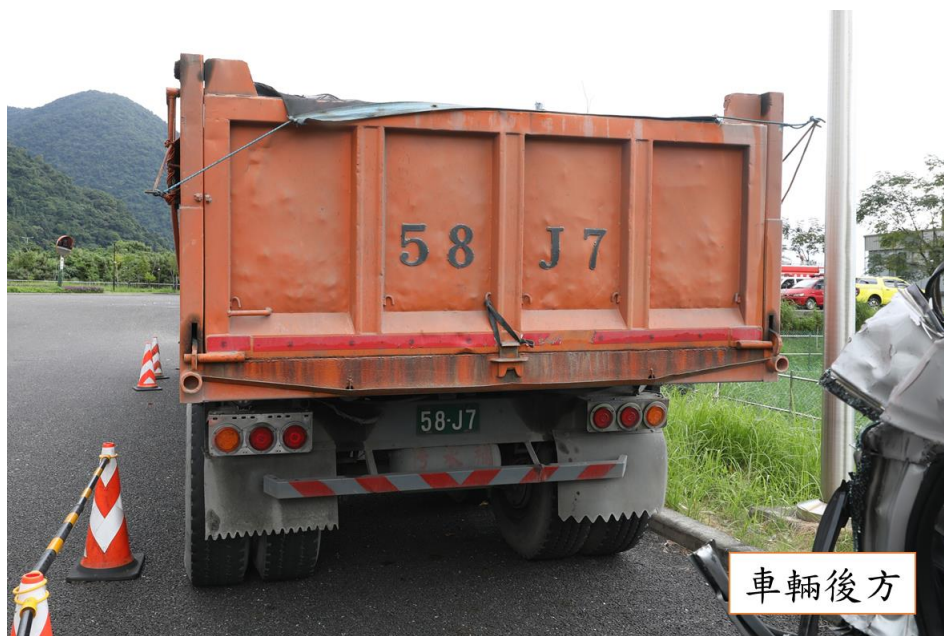
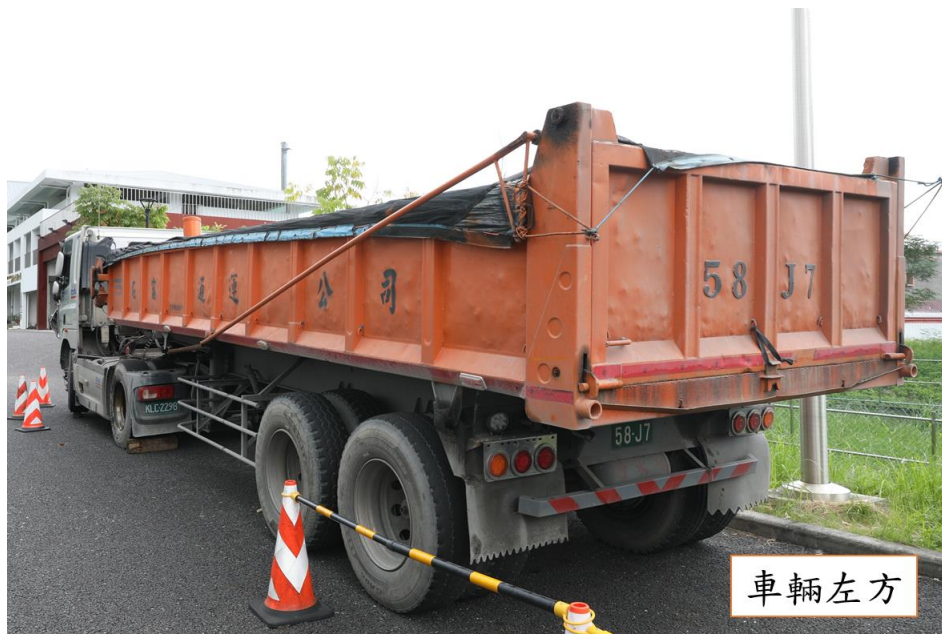
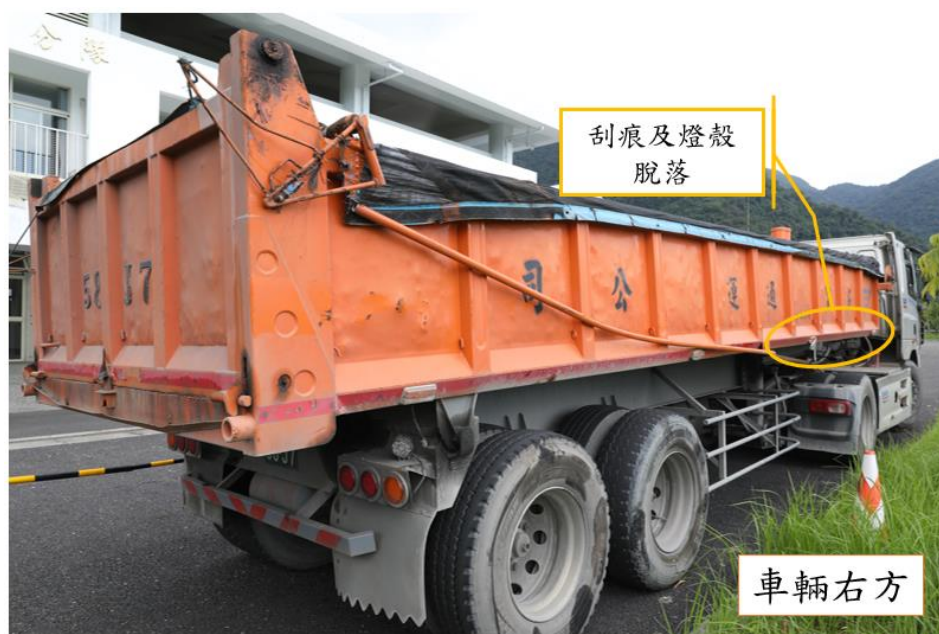
事故半拖車擦撞前方停等車輛，右側之指示燈殼脫落及車體刮傷，事故半拖車受損情形如圖 1.3-6 至圖 1.3-8 所示。

圖 1.3-6 事故半拖車損害情形（車輛後方）

圖 1.3-7 事故半拖車損害情形（車輛左方）

圖 1.3-8 事故半拖車損害情形（車輛右方）

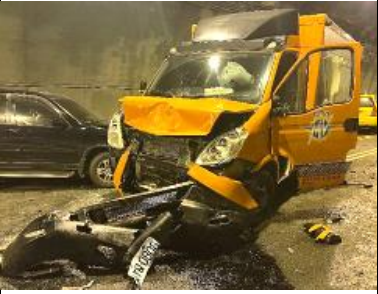
| 項次 | 車輛編號 | 車輛照片 | 車型 | 車種 | 受損情形 |
|---|---|---|---|---|---|
| 2 | C | | IVECO DAILY | 自小貨車 | 前方與貨廂之左側及右後方受損 |

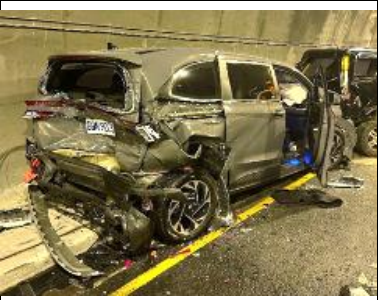
| 項次 | 車輛編號 | 車輛照片 | 車型 | 車種 | 受損情形 |
|---|---|---|---|---|---|
| 3 | D | | HYUNDAI CUSTIN | 自小客車 | 前方、右側車身及後方受損 |

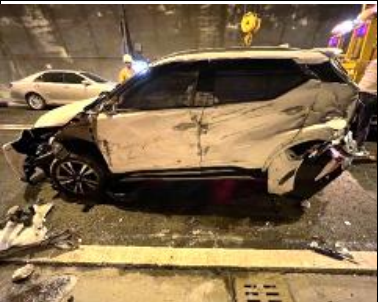
| 項次 | 車輛編號 | 車輛照片 | 車型 | 車種 | 受損情形 |
|---|---|---|---|---|---|
| 4 | E | | NISSAN KICKS | 自小客車 | 受撞擊後翻覆，前方、左側車身、後方及底盤受損 |

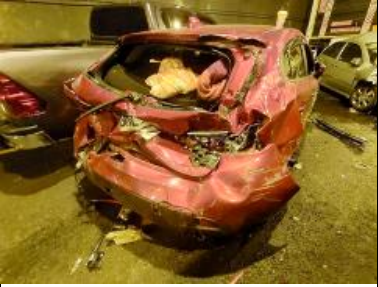
| 項次 | 車輛編號 | 車輛照片 | 車型 | 車種 | 受損情形 |
|---|---|---|---|---|---|
| 6 | G | | MAZDA 2 | 自小客車 | 前方、左側車身及後方受損 |

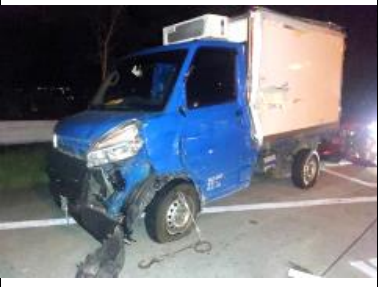
| 項次 | 車輛編號 | 車輛照片 | 車型 | 車種 | 受損情形 |
|---|---|---|---|---|---|
| 8 | I | | 中華 A190 | 自小貨車 | 前方、左側車身及貨廂之左側受損 |

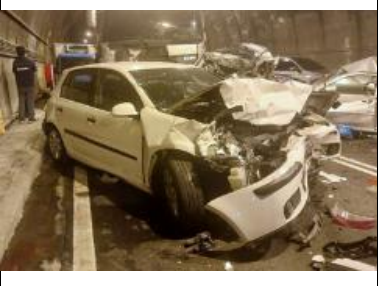
| 項次 | 車輛編號 | 車輛照片 | 車型 | 車種 | 受損情形 |
|---|---|---|---|---|---|
| 9 | J | | VW POLO | 自小客車 | 前方、左後側車身及後方受損 |

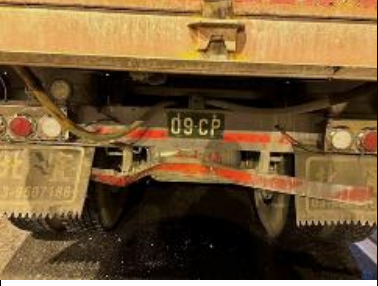
| 項次 | 車輛編號 | 車輛照片 | 車型 | 車種 | 受損情形 |
|---|---|---|---|---|---|
| 10 | K | | FUSO 380 | 營曳引車 | 後方防捲入裝置受損 |

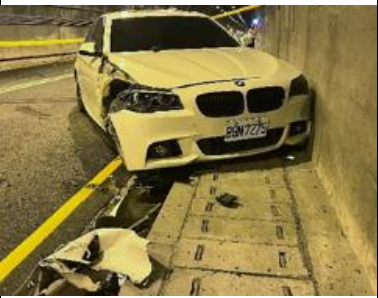
| 項次 | 車輛編號 | 車輛照片 | 車型 | 車種 | 受損情形 |
|---|---|---|---|---|---|
| 11 | L | | BMW 535i | 自小客車 | 前方受損 |

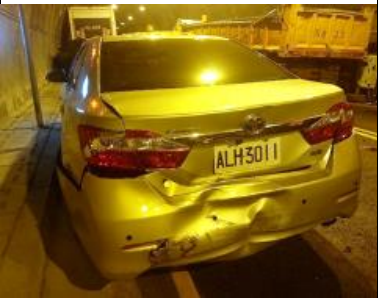
| 項次 | 車輛編號 | 車輛照片 | 車型 | 車種 | 受損情形 |
|---|---|---|---|---|---|
| 13 | N | | TOYOTA CAMRY | 自小客車 | 後方受損 |

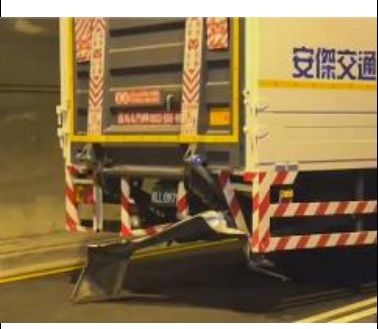
| 項次 | 車輛編號 | 車輛照片 | 車型 | 車種 | 受損情形 |
|---|---|---|---|---|---|
| 16 | Q | | HINO 500 | 營大貨車 | 後方防捲入裝置受損 |

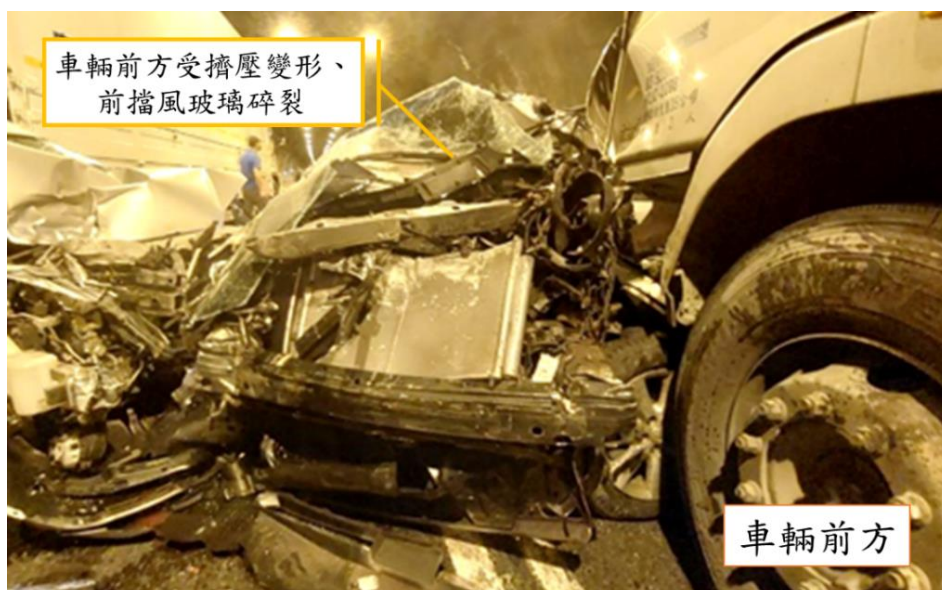
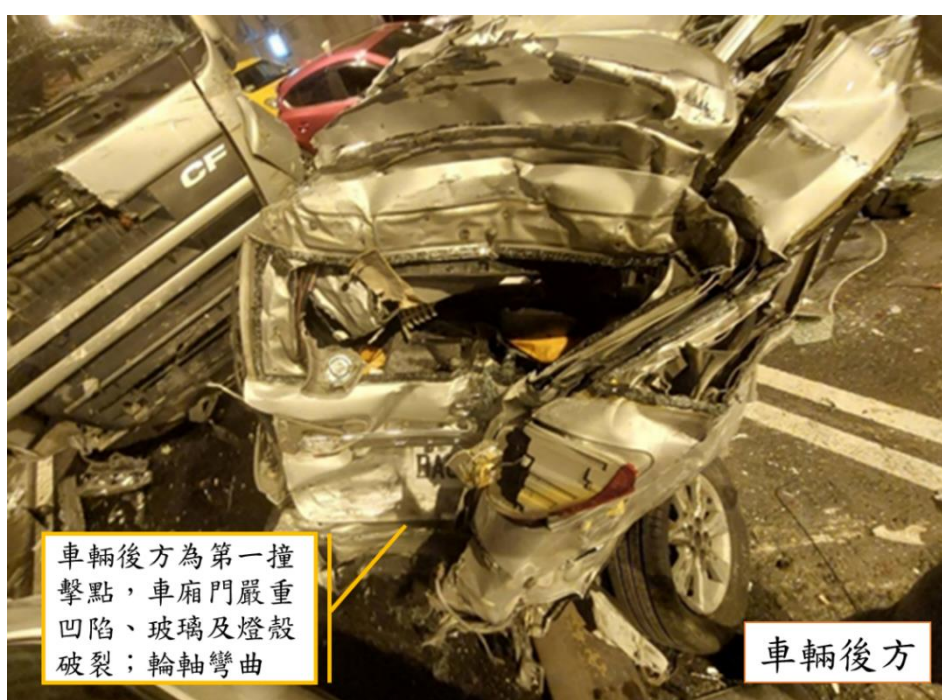
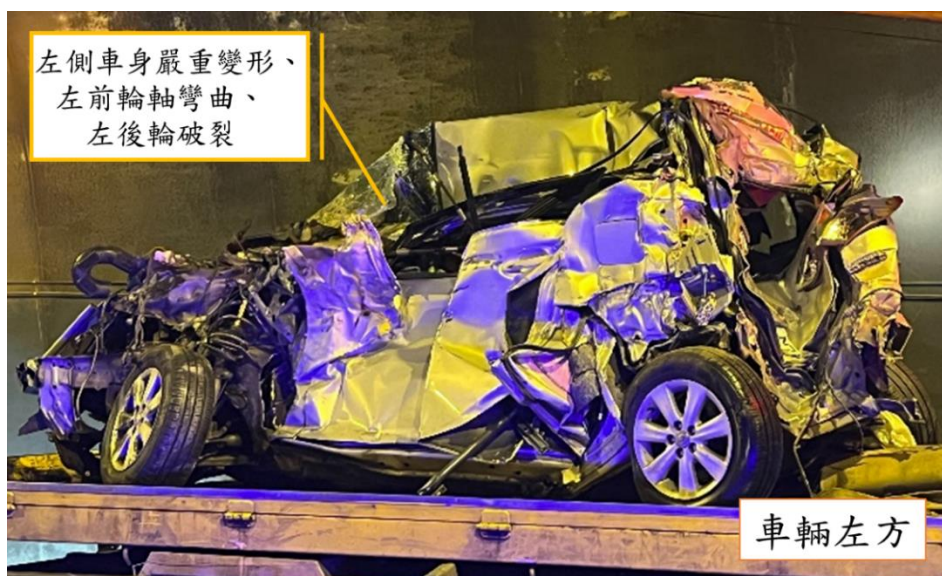
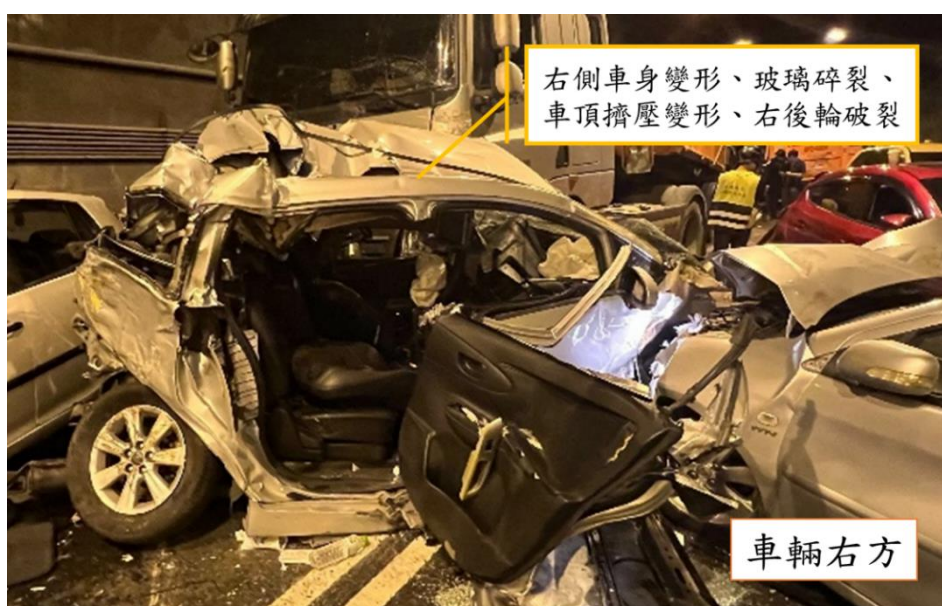
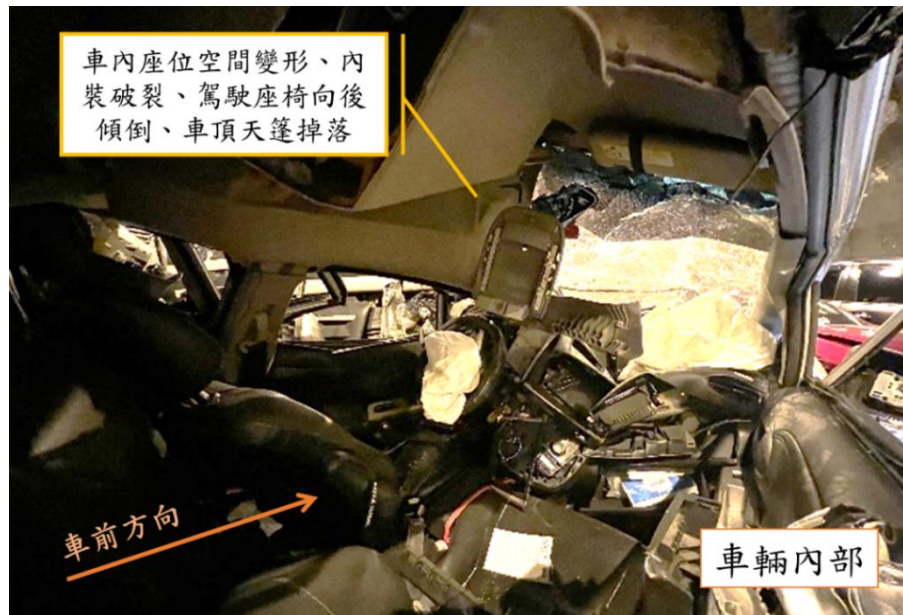
B 車為事故聯結車首先撞擊之車輛，遭撞擊後持續推撞前方及左側車道停等車輛，車體嚴重受損，車籍資料及損害情形分別如表 1.4-2 及圖 1.4-1 至圖 1.4-5。

圖 1.4-1 B 車損害情形（車輛前方）

圖 1.4-2 B 車損害情形（車輛後方）

圖 1.4-3 B 車損害情形（車輛左方）

圖 1.4-4 B 車損害情形（車輛右方）

圖 1.4-5 B 車損害情形（車輛內部）

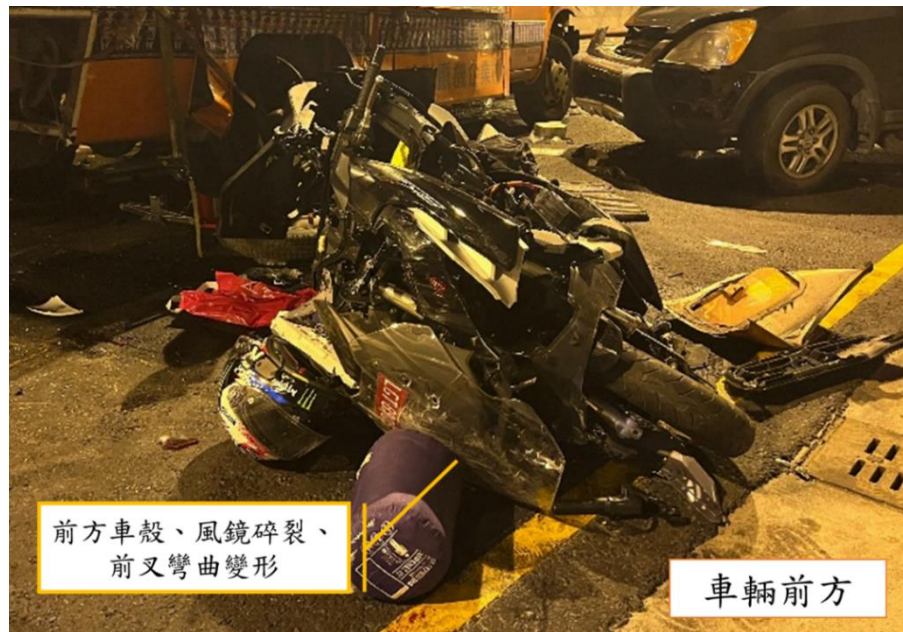
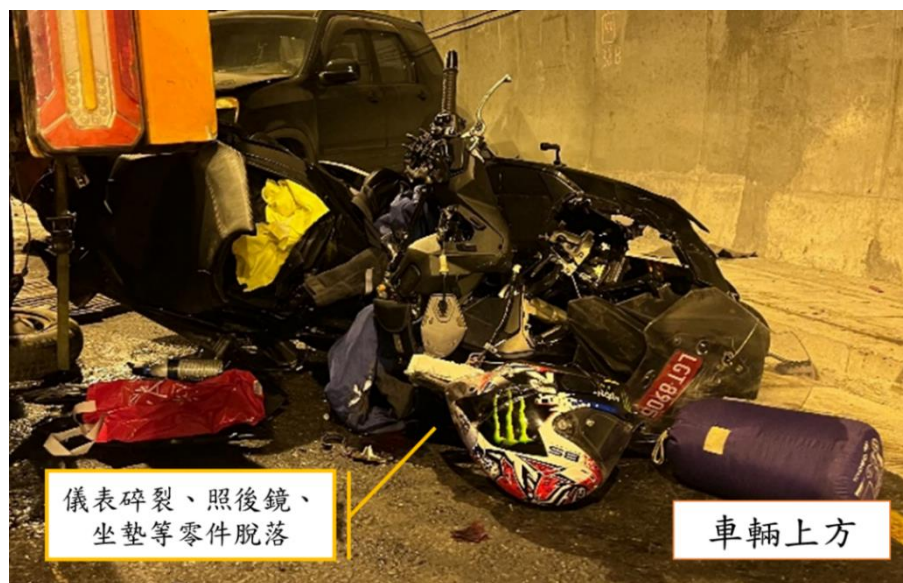
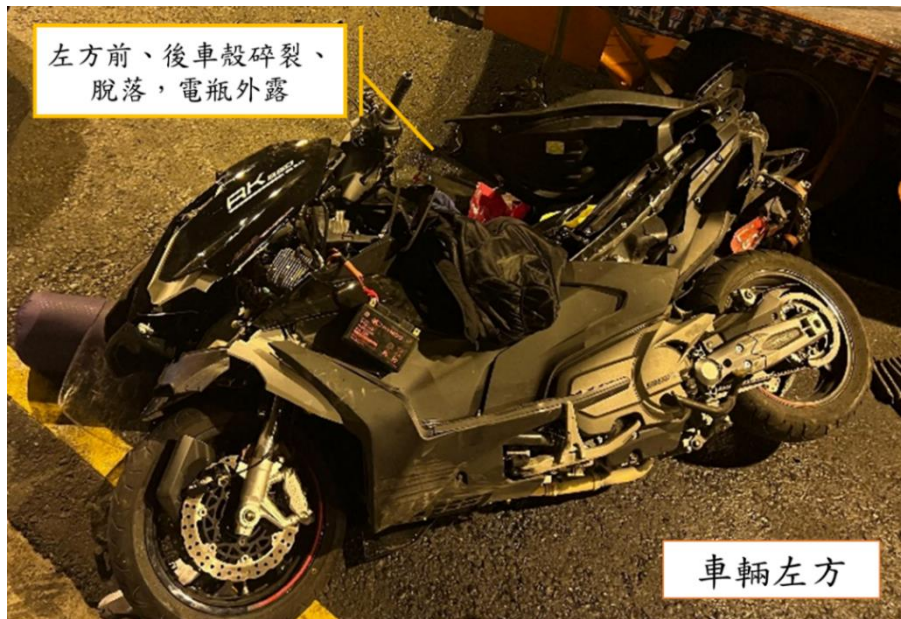
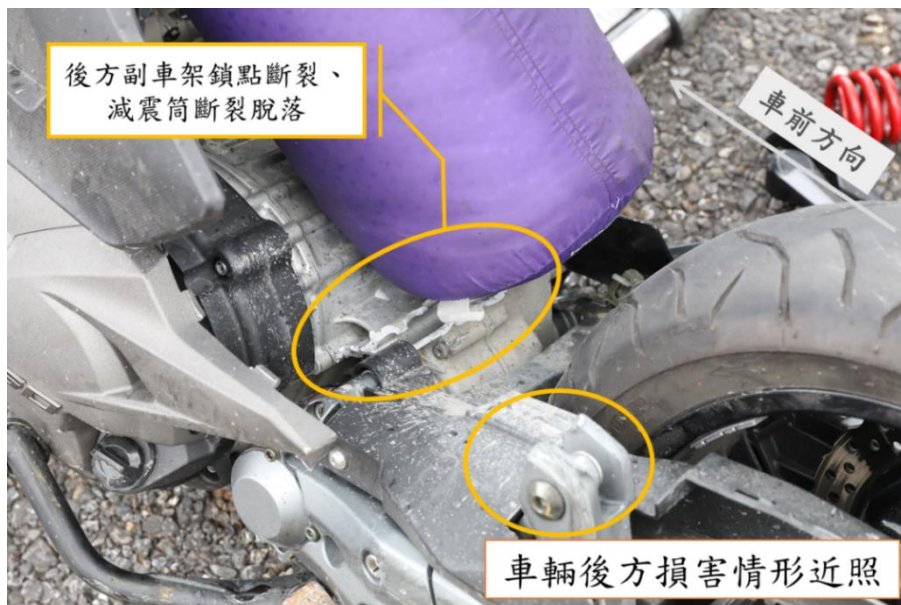
F 車為大型重型機車，受撞擊後推擠至左側車道，主要損害情況為車身前方及後方，部分零件因受擠壓變形、碎裂並脫落，車籍資料及車輛損害情形分別如表 1.4-3 及圖 1.4-6 至圖 1.4-9。

圖 1.4-6 F 車損害情形（車輛前方）

圖 1.4-7 F 車損害情形（車輛上方）

圖 1.4-8 F 車損害情形（車輛左方）

圖 1.4-9 F 車損害情形（車輛後方）
