# 國家運輸安全調查委員會

## 重大運輸事故 事實資料報告

安捷航空 Tecnam P2012 Traveller 型機

金門機場落地後發現機體結構實質損害

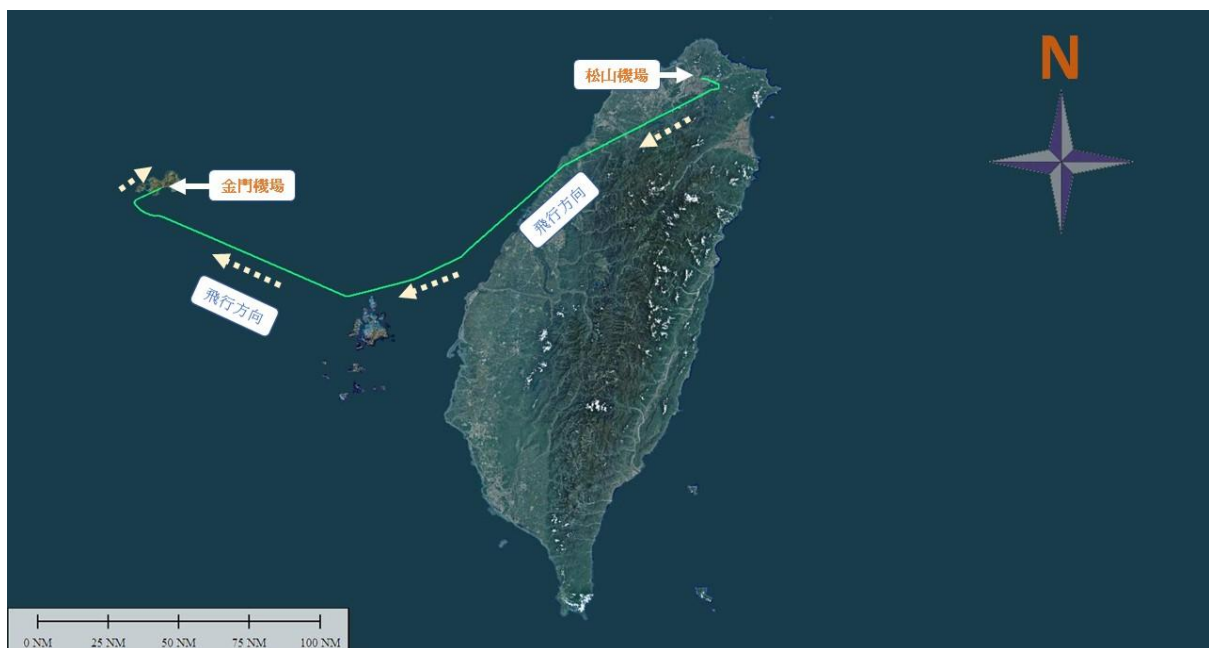
圖 1.1-1 事故航機飛航軌跡圖

1925:17 時，該機速度約 50 浬/時，座艙語音飛航資料紀錄器（Cockpit Voice Flight Data Recorder, CVFDR）記錄到不明聲響，隨行機務人員及飛航組員於 1925:26 時先後表示「爆胎了」。1925:32 時，該機停止於距離 06 跑道頭約 2,800 呎處，位於跑道中心線左側，隨行機務人員下機目視檢查發現左主輪爆胎（該機之飛航軌跡如圖 1.1-1）。

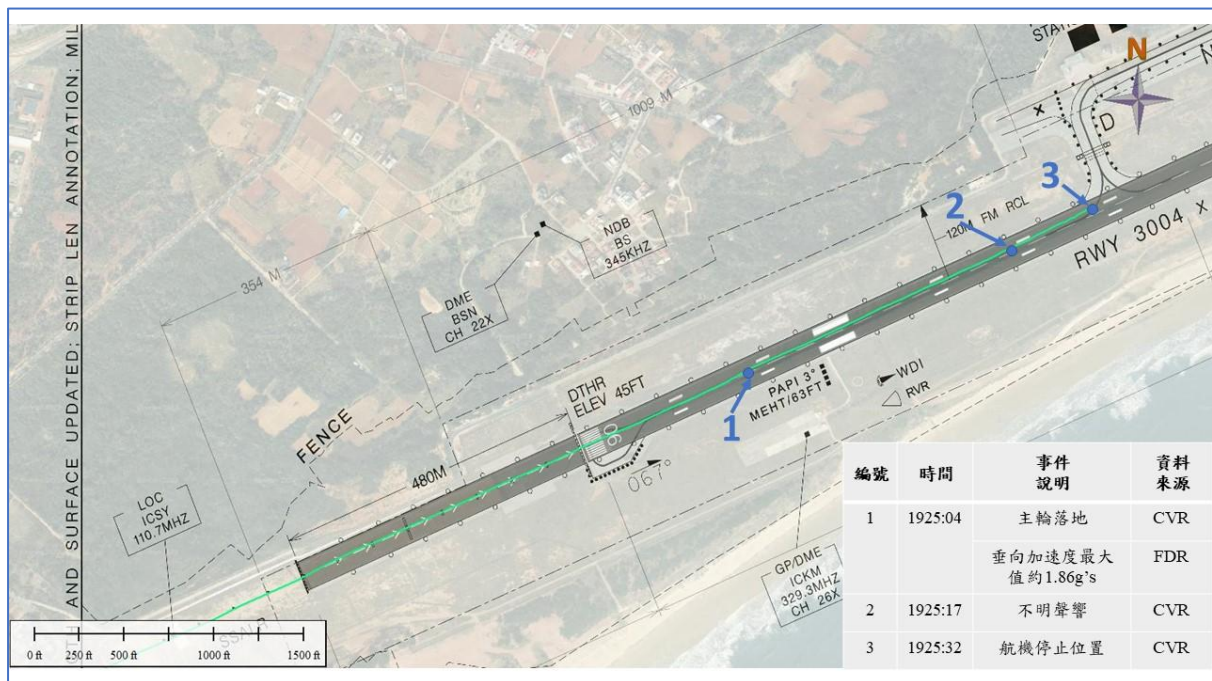
圖 1.11-1 事故航機落地軌跡、關鍵事件與機場場面套疊圖

1. 1747:57 時，該機自松山機場起飛。
2. 1923:51 時，駕駛員解除自動駕駛，此時該機氣壓高約 463 呎，空速約 96.0 浬/時，磁航向約 66.0 度，航機仰角約-1.0 度，右坡度約 0.5 度，下降率約 420 呎/分。
3. 1924:58 時，該機通過金門機場 06 跑道頭，此時空速約 102.5 浬/時，磁航向約 68.3 度，航機仰角介於-3.5 度與-2.5 度之間，左坡度介於 1.2 度與 1.8 度之間，下降率約 600 呎/分，左發動機動力比約 45%，右發動機動力比約 48%。
4. 1925:01 時，該機距地面高約 30 呎，空速約 102 浬/時，航機仰角自-3.7 度逐漸增加至-1.6 度，左坡度介於 2.3 度與 3.3 度之間，平飄過程中下降率由 600 呎/分短曾短暫降至 240 呎/分後再回復至 600 呎/分，左發動機動力比約 42%，右發動機動力比約 44%。
5. 1925:04 時，該機主輪於距 06 跑道頭約 800 呎，近跑道中心線處落地，空速約 97.8 浬/時，磁航向約 68.1 度，航機仰角約-1.9 度，右坡度約 1.1 度，下降率約 480 呎/分，垂向加速度最大約 1.86 g's，橫向加速度<sup>9</sup>約 0.15 g's，左發動機動力比由 23%降至 16%，右發動機動力比由 32%降至 17%。
6. 1925:17 時，該機速度約 50.0 浬/時，兩具發動機動力比均為 7%，此時

CVFDR 記錄到不明聲響，隨後航機滾轉姿態由右坡度 0.9 度於 13 秒內轉為左坡度 1.8 度。

7. 1925:32 時，該機停止於距 06 跑道頭約 2,800 呎，近跑道中心線左側處。
8. 1930:34 時，CVFDR 停止記錄。

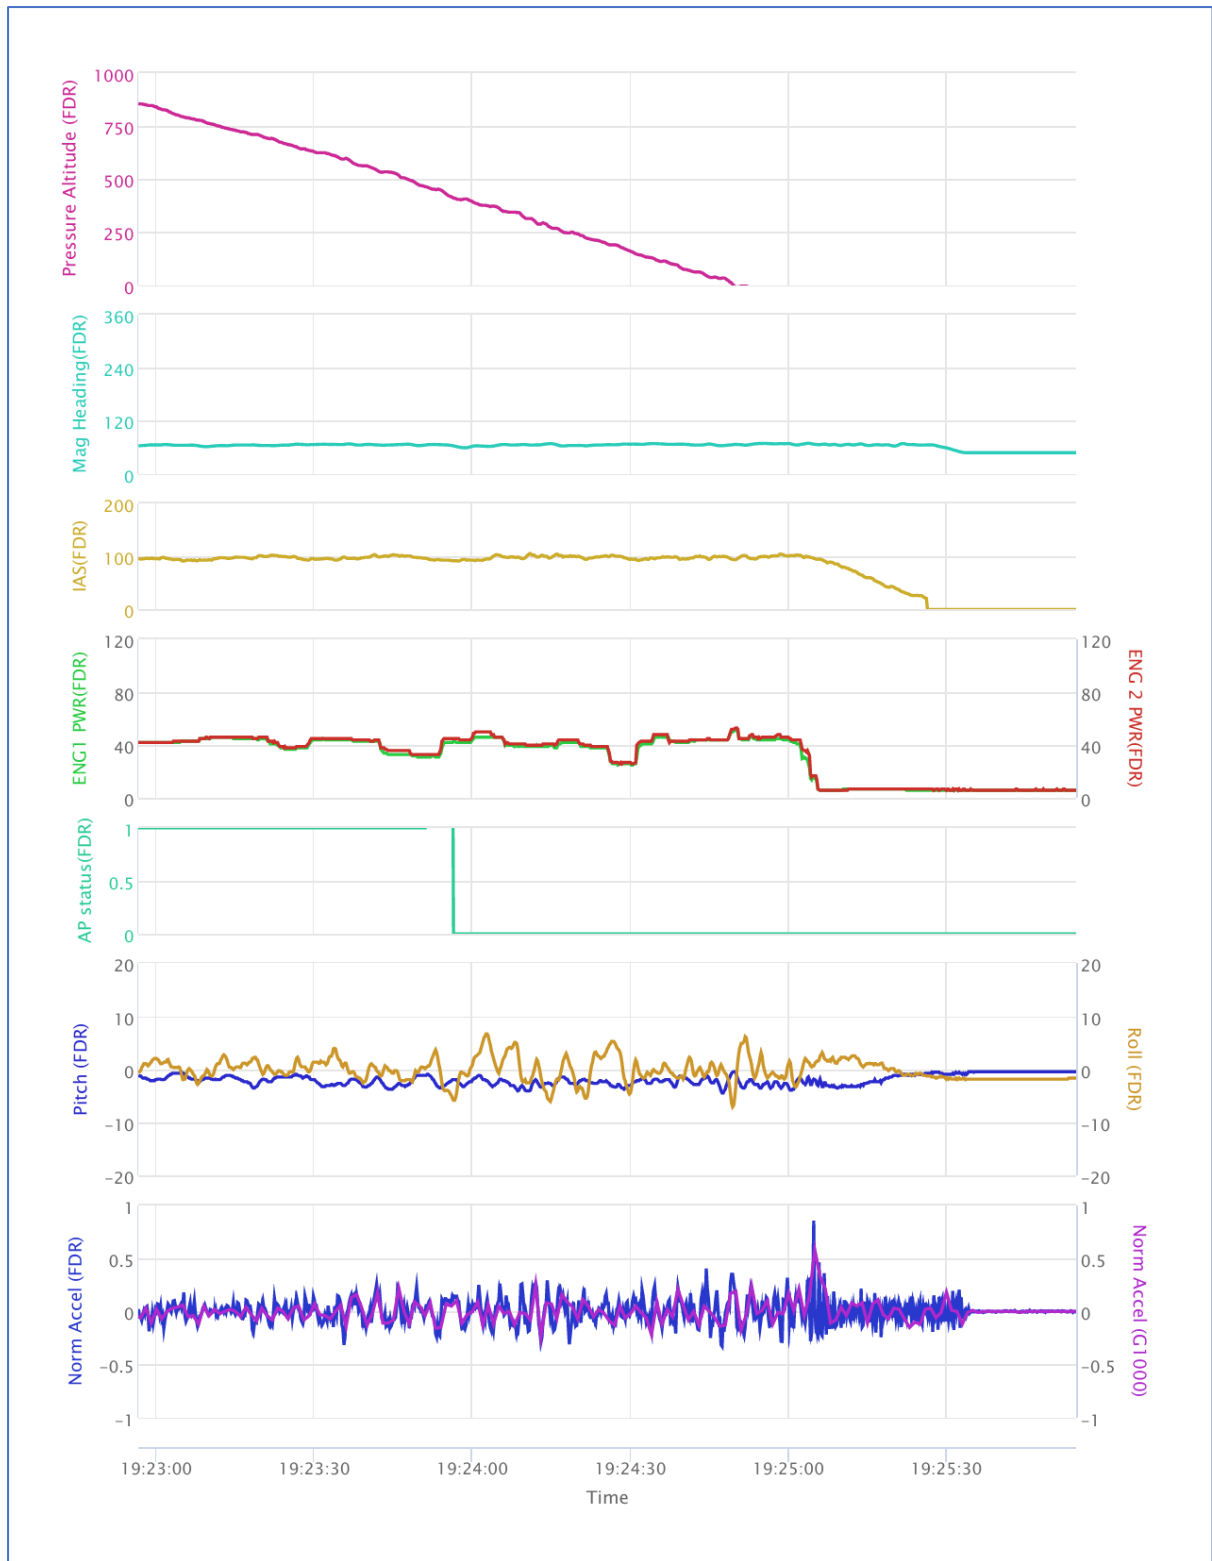
圖 1.11-2 事故航機操作相關參數圖（氣壓高度 500 呎以下）

該機於金門機場採用 06 跑道 ILS<sup>2</sup>進場程序，金門塔臺管制員於 1917 時許可該機落地並告知飛航組員風向 040 度、風速 10 浬/時。1925:04 時，該機於金門機場 06 跑道落地，當時空速約 97.8 浬/時，磁航向約 68.1 度，仰角約-1.9 度<sup>3</sup>，右坡度約 1.1 度，下降率約 480 呎/分，垂向加速度最大約 1.86 g's；著陸點距離跑道頭約 800 呎、位於跑道中心線附近。

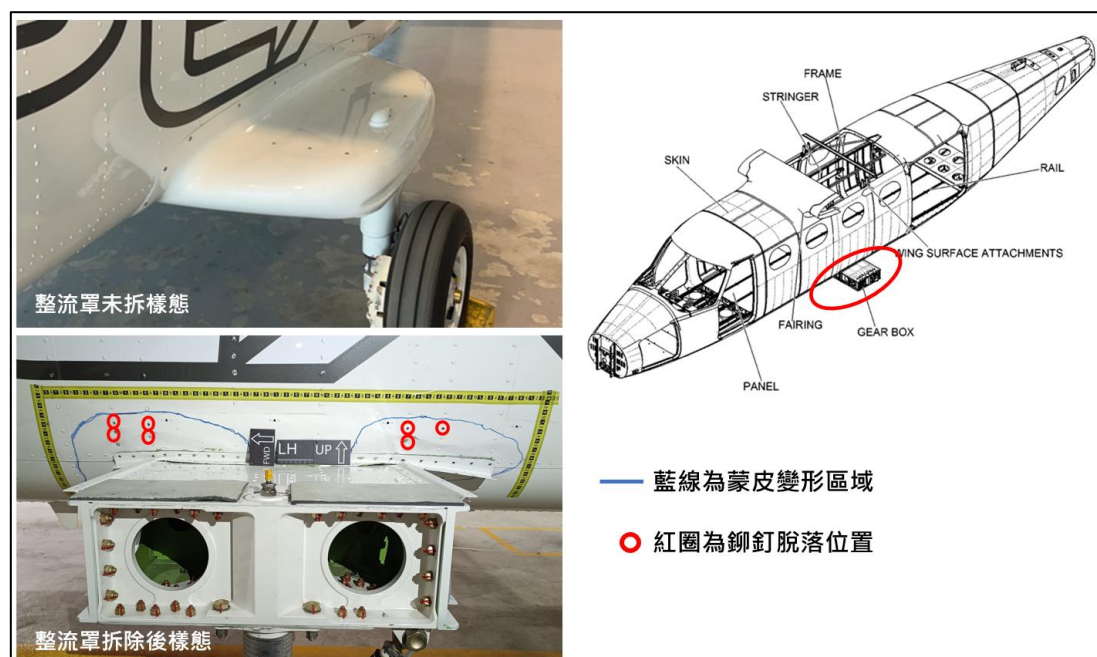
圖 1.12-1 機身蒙皮變形區域及鉚釘脫落位置

民國 113 年 11 月 5 日，安捷機務人員拆除左起落架箱樑整流罩後，發現外蒙皮有皺褶現象及 7 顆固定鉚釘斷裂；11 月 7 日拆除機身內牆板後，發現左起落架箱樑前、後之機身框架變形。

P2012 為半硬殼式機體構造，由艙壁、桁條、框架及蒙皮所構成；機身中段主框架採盒狀加強結構以承受主翼飛航操作及起落架落地衝擊，其上方 4 個鎖耳 (Lug) 連接機翼，下方連結起落架箱樑結構；機體損害集中於左側箱樑之前、後機身蒙皮及框架，蒙皮因承受擠壓與主框架剝離，導致蒙皮變形與 7 顆鉚釘斷裂，其斷裂面呈現強制性破壞特徵。機身蒙皮變形如圖 1.12-1，機身主、次框架損害位置<sup>10</sup>及損害情形如圖 1.12-2、1.12-3。
