# 國家運輸安全調查委員會

### 調查報告

1130607 源順輪靠泊基隆港觸碰碼頭事故

報告編號：TTSB-MOR-25-05-001

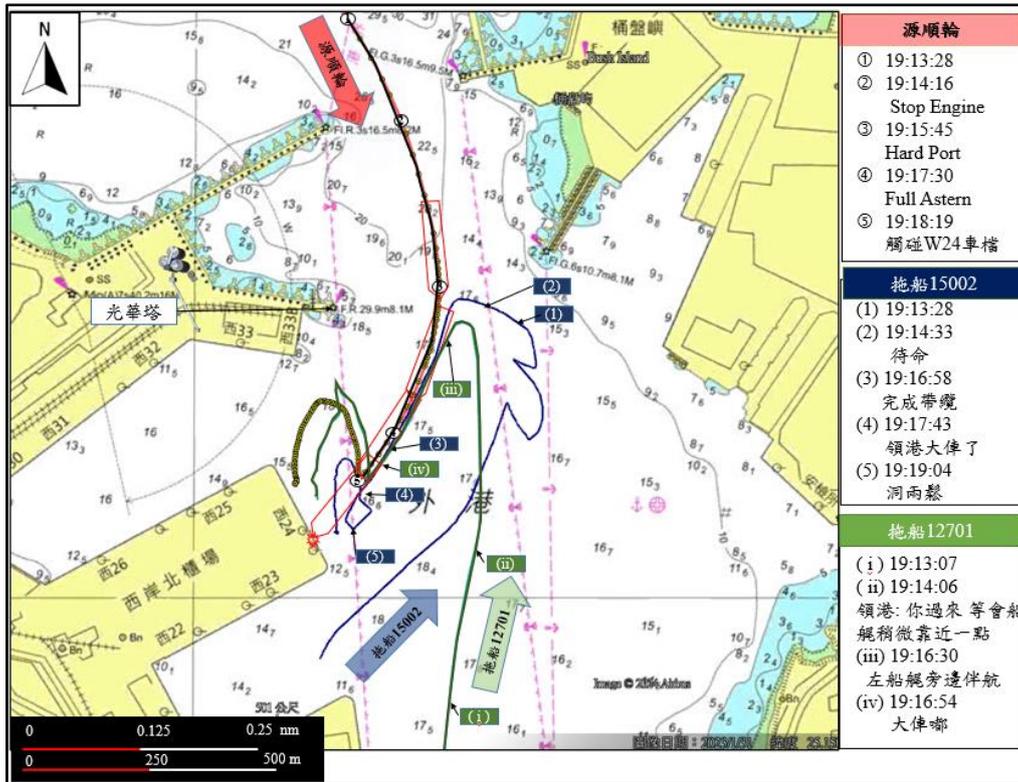
圖 1.10-3 源順輪及兩艘拖船之 AIS 航跡套疊圖

- 1913:15 時，艏向 151 度、航向 144 度、船速 9.0 節。
- 1913:28 時，三副「Engine Dead Slow Ahead」。艏向 151 度、航向 144 度、船速 9.0 節，方向舵 10 度（詳圖 1-10-3，編號①）。
- 1914:16 時，引水人下俾令「Stop Engine」（詳圖 1-10-3，編號②）。此期間，引水人陸續下舵令「正舵」、「左舵十」、「左舵五」

- 1914:19 時至 1914:51 時期間，引水人陸續下舵令「左舵二十」、「左舵十」及「正舵」。1914:51 時，艏向 173 度、航向 163 度、船速 7.7 節。此期間，方向舵變化依序為左舵 5 度→左舵 10 度→左舵 20 度→左舵 10 度 →左舵 5 度。
- 1915:37 時至 1915:45 時期間，引水人與船長移動至駕駛臺外側，三副「向前七點二」，引水人下俾令「Dead Slow Astern」及舵令「Hard Port」，正舵狀態。

- 1915:45 時，三副「Dead Slow Astern」。艏向 193 度、航向 178 度、船速 7.0 節，正舵狀態（詳圖 1-10-3，編號③）。
- 1916:44 時至 1916:47 時期間，三副「向前五點八」，引水人下俾令「Slow Astern」。1916:44 時，艏向 210 度、航向 200 度、船速 5.8 節，左滿舵 36 度。

- 1917:13 時，引水人下俾令「Half Astern」。艏向 215 度、航向 207 度、船速 5.4 節，左滿舵 36 度。
- 1917:30 時，引水人下俾令「Full Astern」。艏向 217 度、航向 212 度、船速 5.2 節，左滿舵 36 度（詳圖 1-10-3，編號④）。

- 1917:33 時至 1917:59 時期間，船首大副無線電回報「速度很快」。引水人及船長請三副通知機艙，盡快將倒俾加起來。
- 1918:19 時，源順輪船首與碼頭觸碰，與碼頭夾角約 70 度。艏向 217 度、航向 222 度、船速 4.0 節，左滿舵 36 度（詳圖 1-10-3，編

號⑤)。

- 1906:00 時，12701 拖船從東 7 號碼頭出發前往西 33 號碼頭水域；
- 1913:28 時，12701 拖船從東 7 號碼頭出發前往西 33 號碼頭水域(詳圖 1.10-3，編號(i))；
- 1914:06 時，12701 拖船通過迴船池及西 24 號碼頭水域(詳圖 1.10-3，編號(ii))；
- 1914:33 時，15002 拖船到達光華塔對面水域待命(詳圖 1.10-3，編號(2))；
- 1915:15 時，引水人與源順輪船長離開駕駛臺前往右舷船橋；
- 1916:09 時，源順輪大副拋繩給 15002 拖船船員；

- 1916:30 時，12701 拖船到達源順輪左船尾旁邊準備推頂(詳圖 1.10-3，編號(iii))；
- 1916:54 時至 1918:12 時期間，12701 拖船斜頂源順輪左船尾(詳圖 1.10-3，編號(iv)；圖 1.10-4 及圖 1.10-7)；
- 1916:58 時 15002 拖船船員完成帶纜(詳圖 1.10-3，編號(3)及圖 1.10-5)；
- 1917:43 時，15002 拖船開始拖拉源順輪左船首(詳圖 1.10-3，編號(4)；圖 1.10-6)；2 秒後，引水人再度以急促聲音下令：「盡量加盡量加」；
- 1918:13 時，12701 拖船使用大俾正頂源順輪左船尾(詳圖 1.10-8)；
- 1918:19 時，源順輪觸碰西 24 號碼頭，駕駛臺門往前移動並突然關閉(詳圖 1.10-9，紅色圖框為駕駛臺右舷門)；

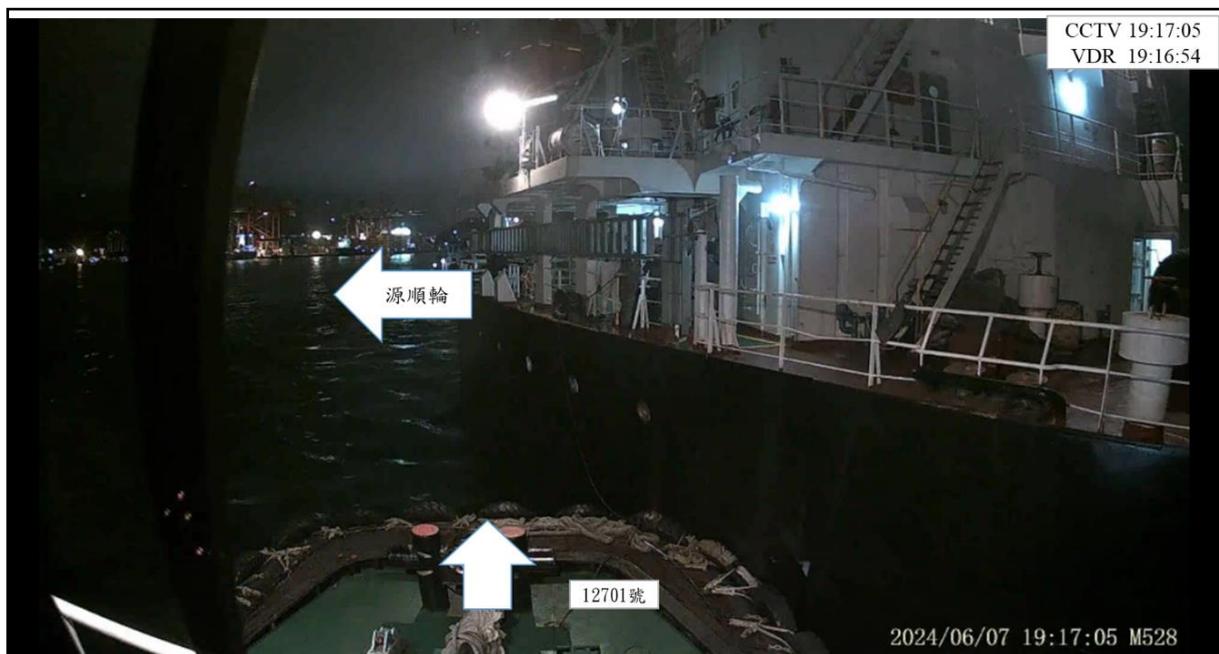
圖 1.10-4 12701 拖船斜頂源順輪左船尾 (1916:54 時)

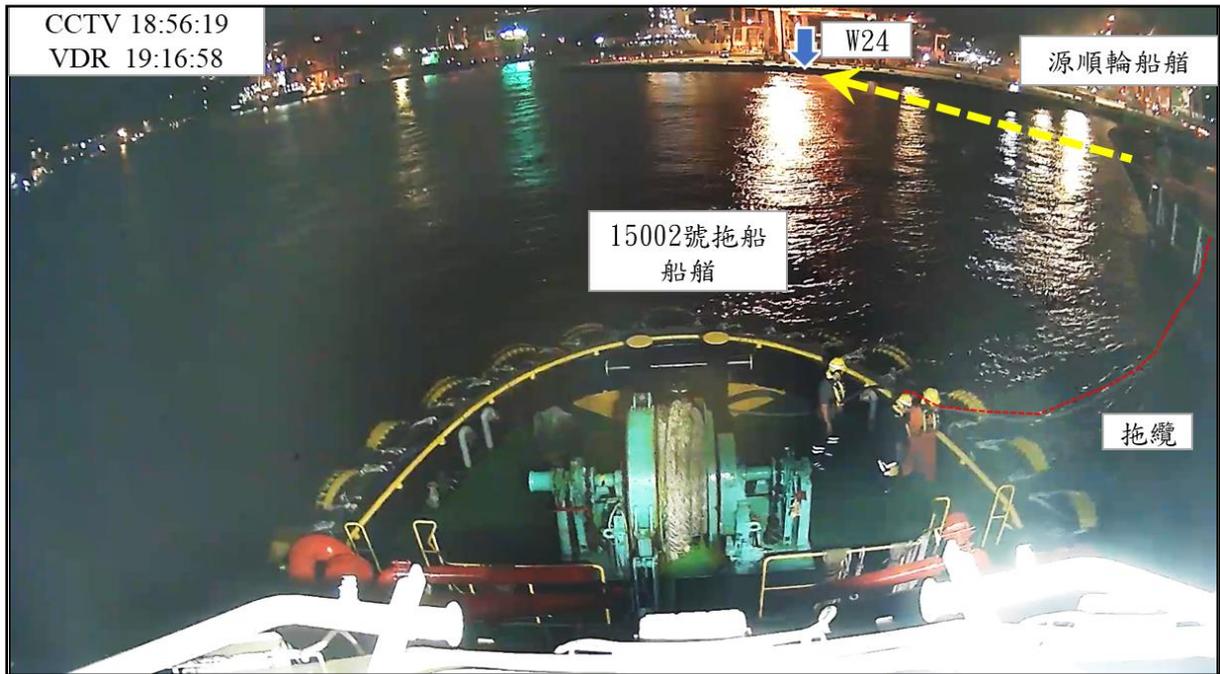
圖 1.10-5 15002 拖船完成與源順輪船首帶纜（1916:58 時）

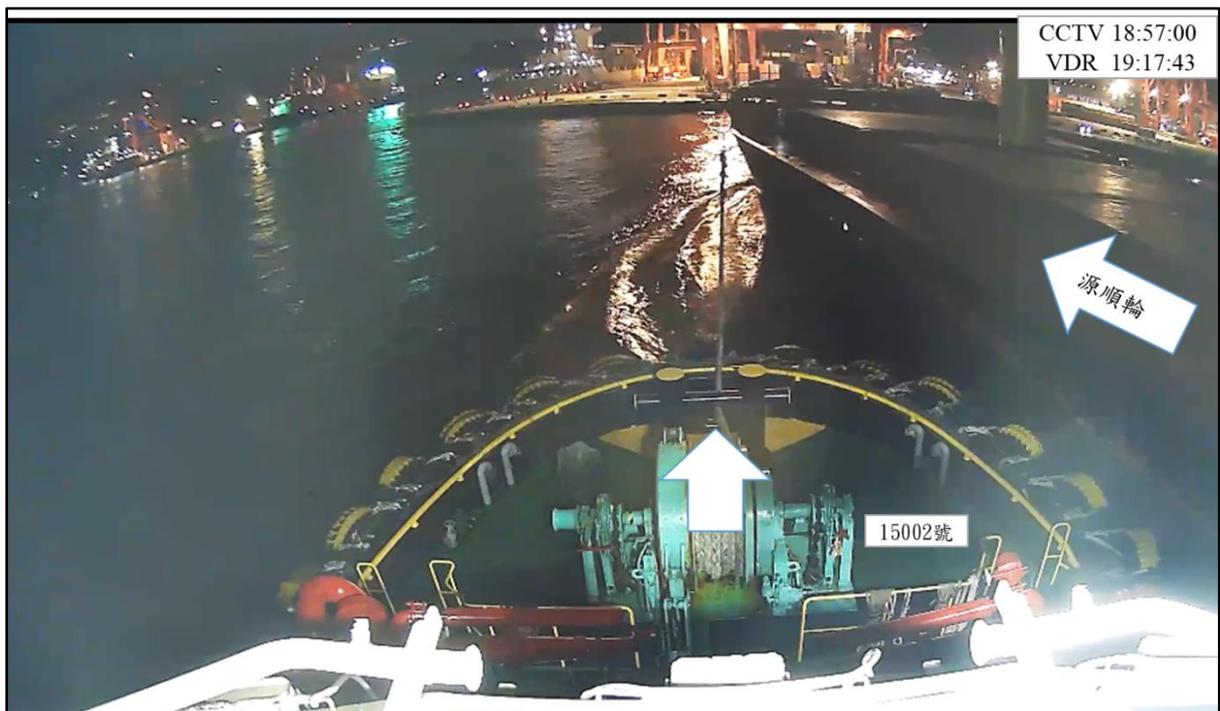
圖 1.10-6 15002 拖船開始拖拉源順輪左船首（1917:43 時）

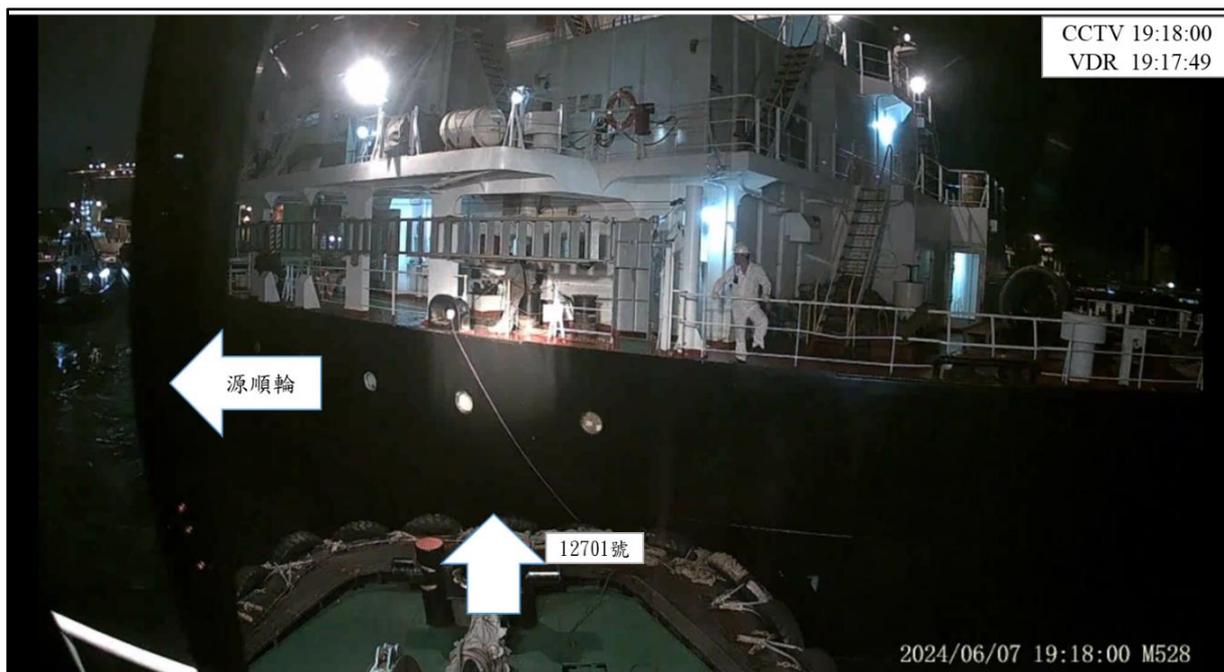
圖 1.10-7 12701 拖船斜頂源順輪左船尾 (1917:49 時)

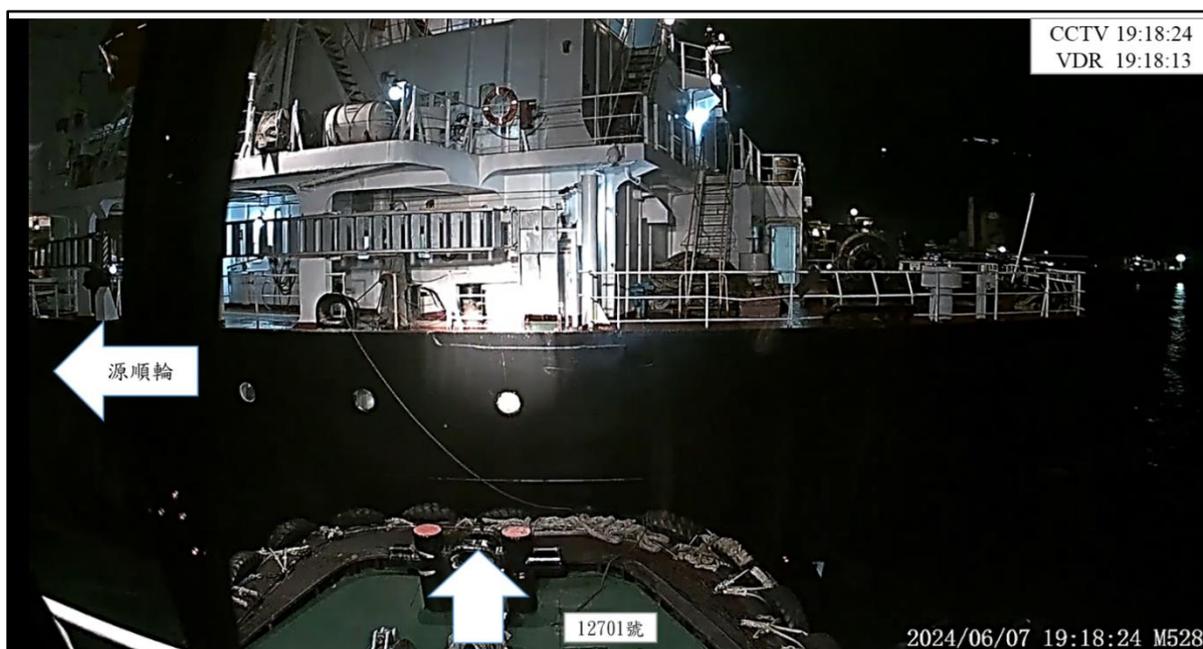
圖 1.10-8 12701 拖船使用大俾正面頂源順輪左船尾 (1918:13 時)

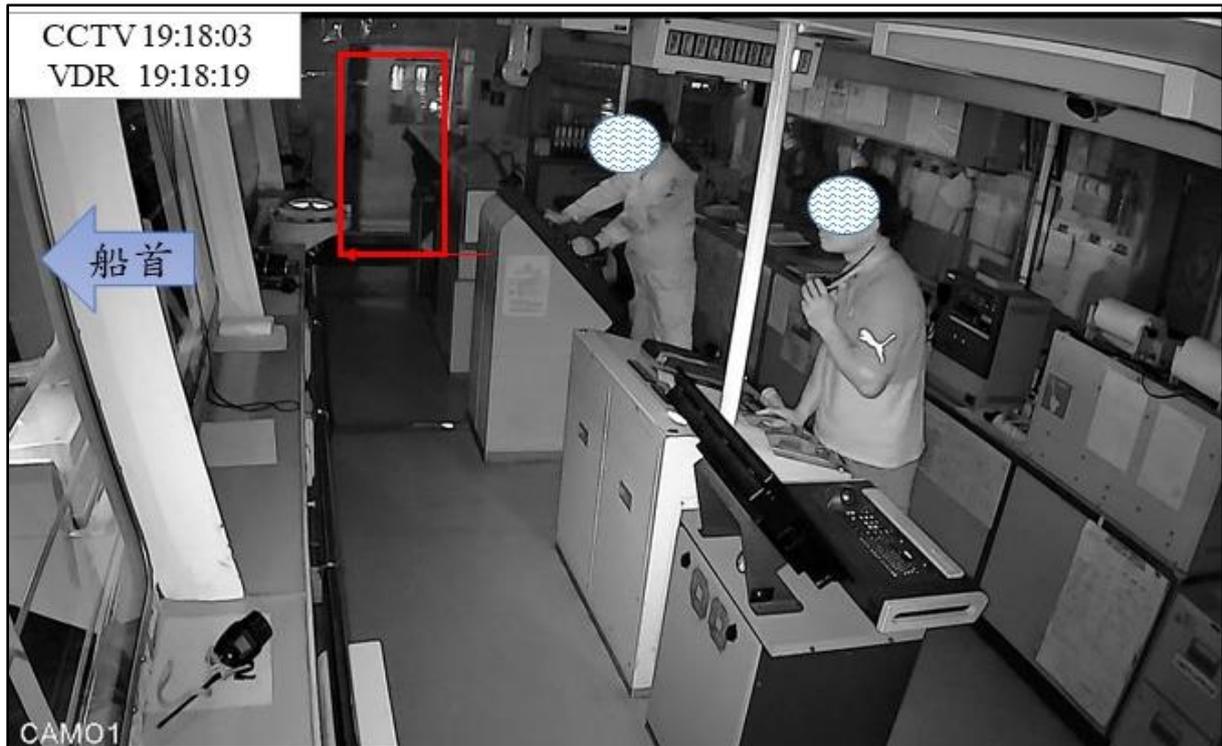
圖 1.10-9 源順輪觸撞時之 CCTV 錄像截圖（1918:19 時）

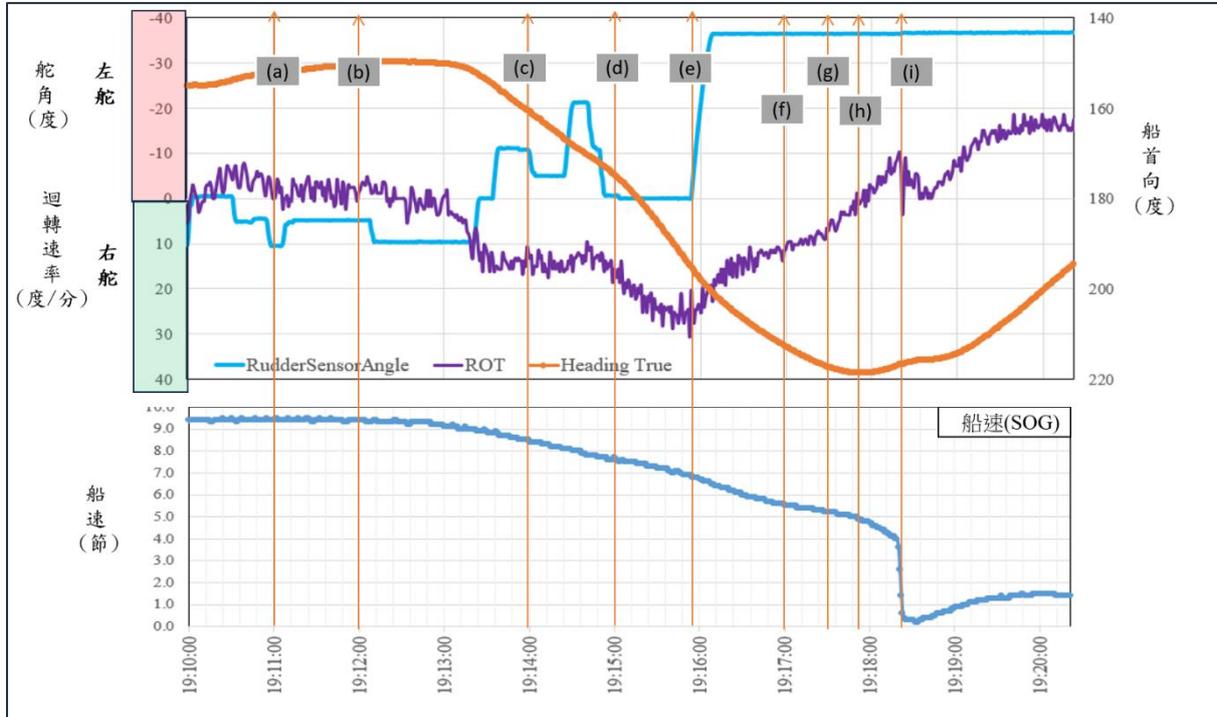
圖 2.2-1 源順輪船速、船首向、船舶迴轉率與舵角變化圖

因源順輪 VDR 並無紀錄其迴轉率 (Rate of Turn, ROT)，為分析該輪的航跡與右轉動能，以艏向參數計算迴轉率 (ROT) 結果詳圖 2.2-1，該圖顯示：

轉率約 5 度/分。

(8) 1918:19 時 (編號(i))，源順輪船首觸碰西 24 號碼頭。

本會認為，12701 拖船斜頂源順輪左船尾期間，該輪速度超過 5 節，其協助左轉功能有限；觸碰前 36 秒，此期間引水人下令「全速倒俾」，且兩艘拖船協助下，該輪向右迴轉率降至 6 度/分。引水人未善用迴船池及拖船減速與操縱航向。發生觸碰前，雖引水人下令全速倒俾、左滿舵及前後兩艘拖船推頂及拖拉源順輪，仍未能消除該輪之右轉趨勢，其迴轉率向右 28 度/分改為迴轉率向左 10 度/分。因為倒俾的馬力越大，其右轉趨勢會更加明顯。
