# 國家運輸安全調查委員會

## 重大運輸事故 調查報告

1121121 竹塘鄉公所幼童專用車樹腳村往東  
路口交岔撞事故

報告編號：TTSB-HOR-25-05-001

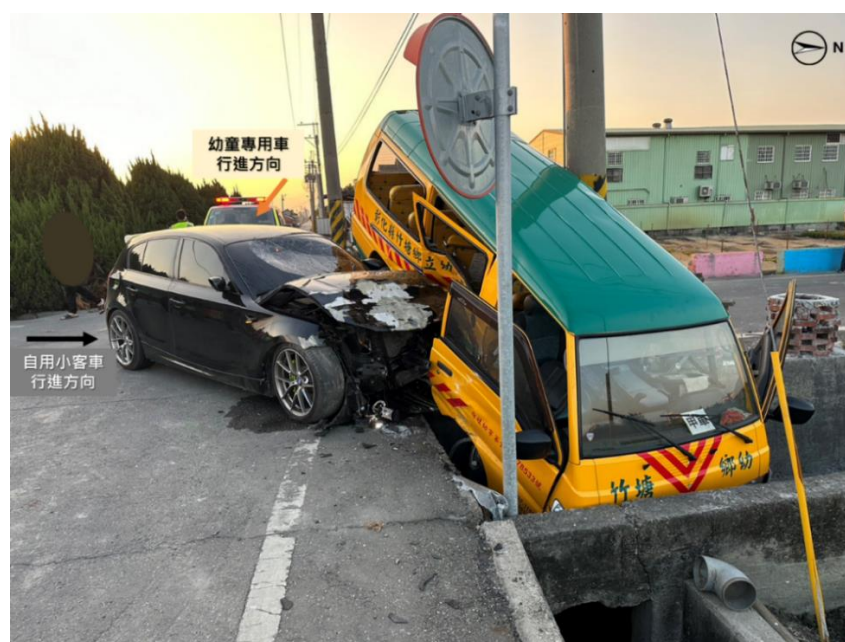
圖 1.1-2 事故現場照片

兩車碰撞後，事故 A 車右側遭受撞擊向左前方推移，車頭往東卡於竹林路一段大新巷旁之圳溝上，左側車身靠電線桿，車尾懸空於竹林路一段大新巷北向之車道上；事故 B 車停於交岔路口上，車頭往東北偏，卡在事故 A 車右側車門上，事故現場照片如圖 1.1-2。

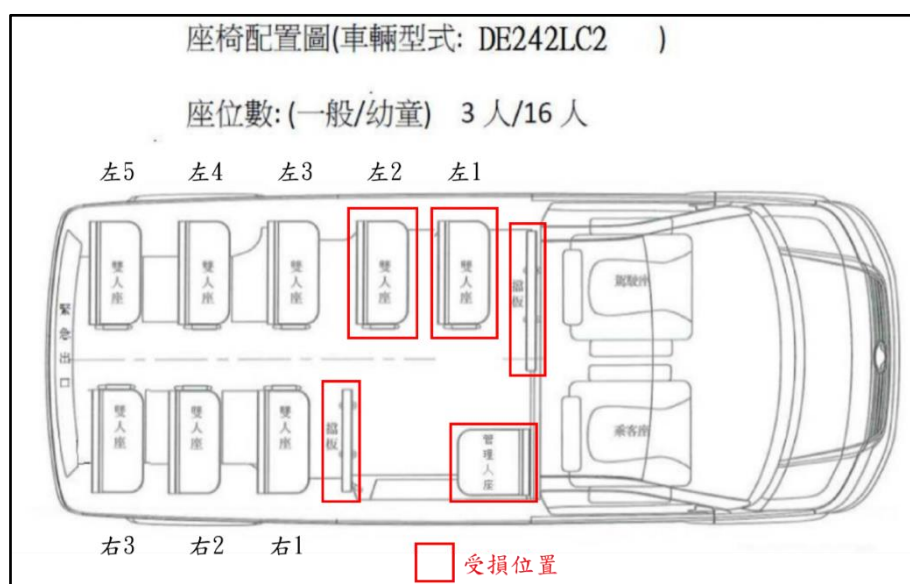
圖 1.3-1 事故 A 車座椅配置圖及受損位置

事故 A 車配置駕駛、乘客及管理人員（隨車人員）座椅各 1 張，及幼童雙人座椅 8 張，共可乘坐 19 人，除管理人員座椅面向後方，其餘座椅皆面向前方；另於左、右兩側第 1 排幼童雙人座椅前方各設置擋板（保護板）1 片。事故 A 車內部受損部分包括車輛內部左、右兩側擋板（保護板）、管理人員座椅及 2 張幼童雙人座椅受損，座椅配置及受損位置如圖 1.3-1；駕駛座及乘客座則空間完整，無明顯損壞（如圖 1.3-2）。損壞部分依序說明如下：

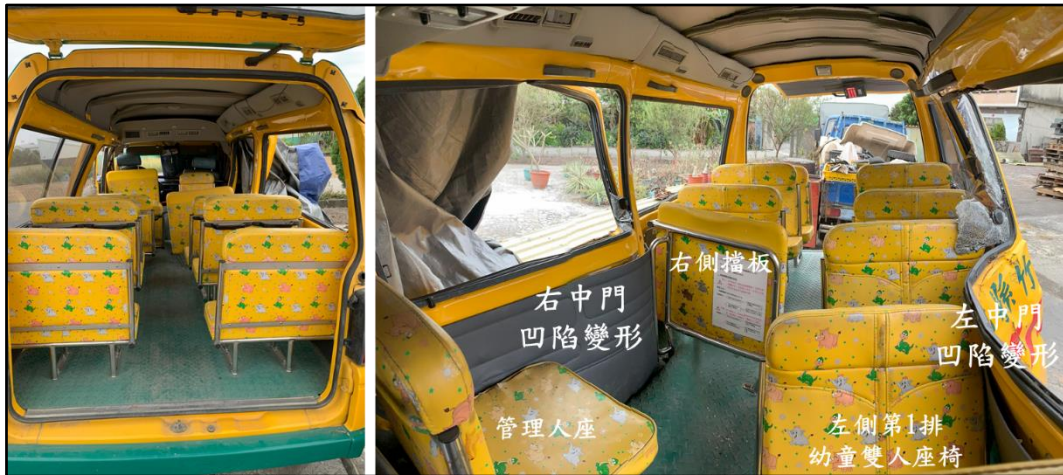
圖 1.3-3 事故 A 車車廂空間情況

事故 A 車右中門及左中門皆凹陷變形，其餘車廂空間完整，如圖 1.3-3。

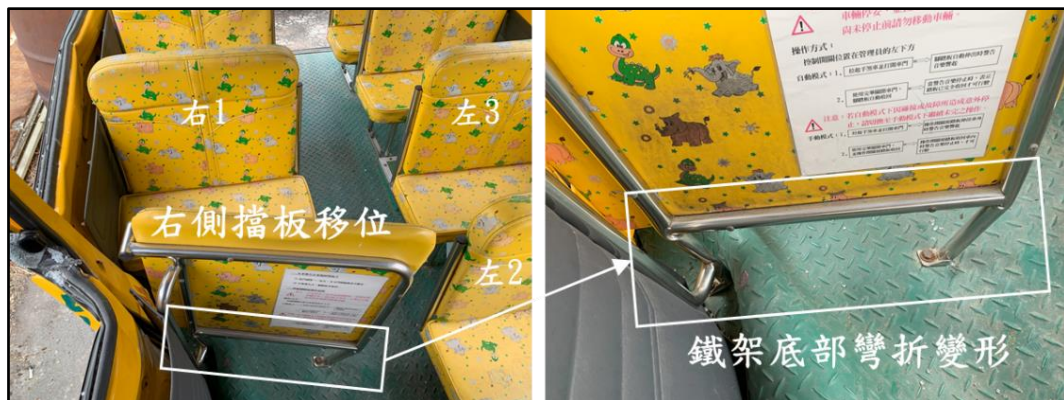
圖 1.3-4 右側擋板受損情形

右側擋板受凹陷之右中門擠壓而移位，其鐵架底部彎折變形，如圖 1.3-4。

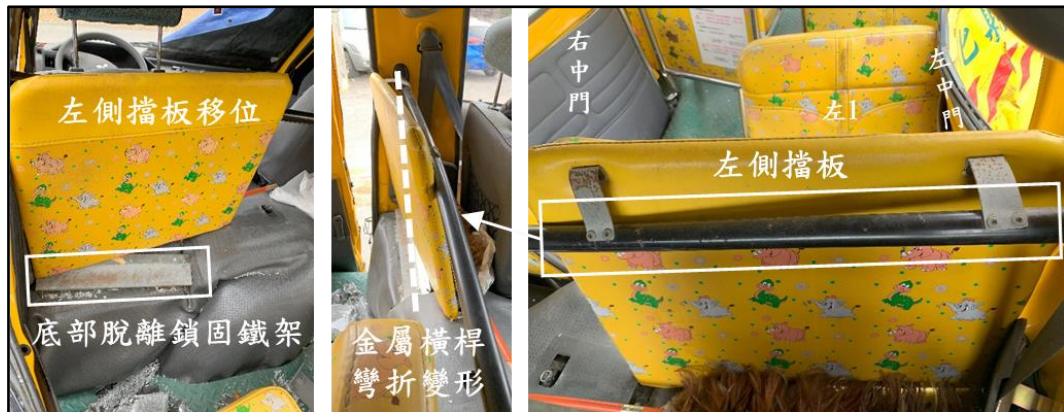
圖 1.3-5 左側擋板受損情形

左側擋板移位，底部脫離鎖固鐵架，頂部鎖固之金屬橫桿彎折變形，如圖 1.3-5。

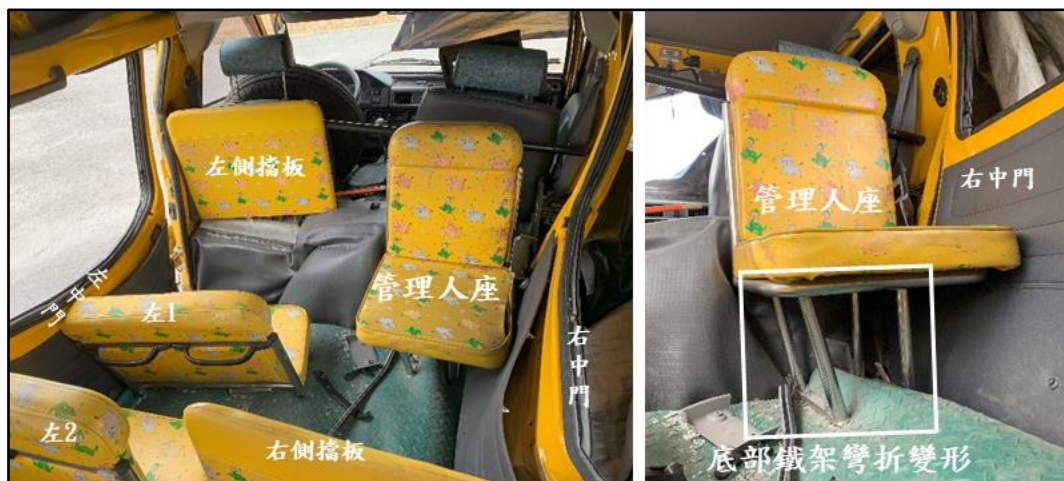
圖 1.3-6 管理人座椅受損情形

管理人座椅受凹陷之右中門擠壓而移位，其底部鐵架彎折變形，如圖 1.3-6。

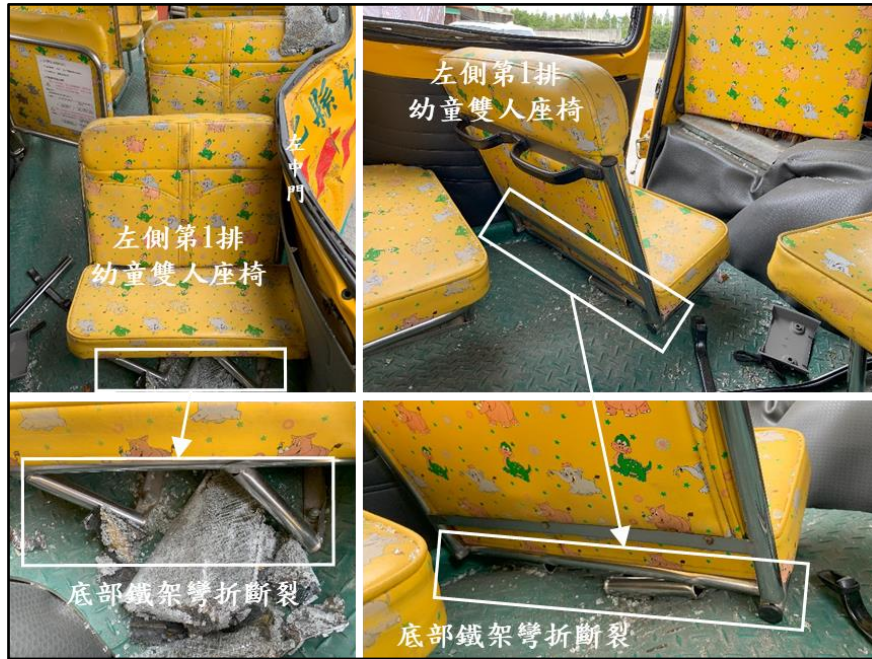
圖 1.3-7 左側第 1 排幼童雙人座椅受損情形

左側第 1 排幼童雙人座椅受凹陷之左中門擠壓而移位，其底部鐵架彎折斷裂，如圖 1.3-7。

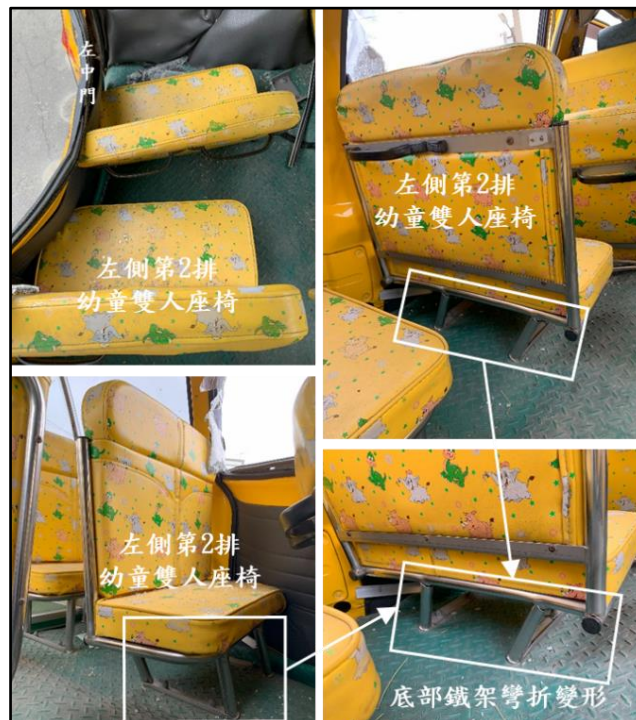
圖 1.3-8 左側第 2 排幼童雙人座椅受損情形

左側第 2 排幼童雙人座椅受凹陷之左中門擠壓而移位，其底部鐵架彎折變形，如圖 1.3-8。

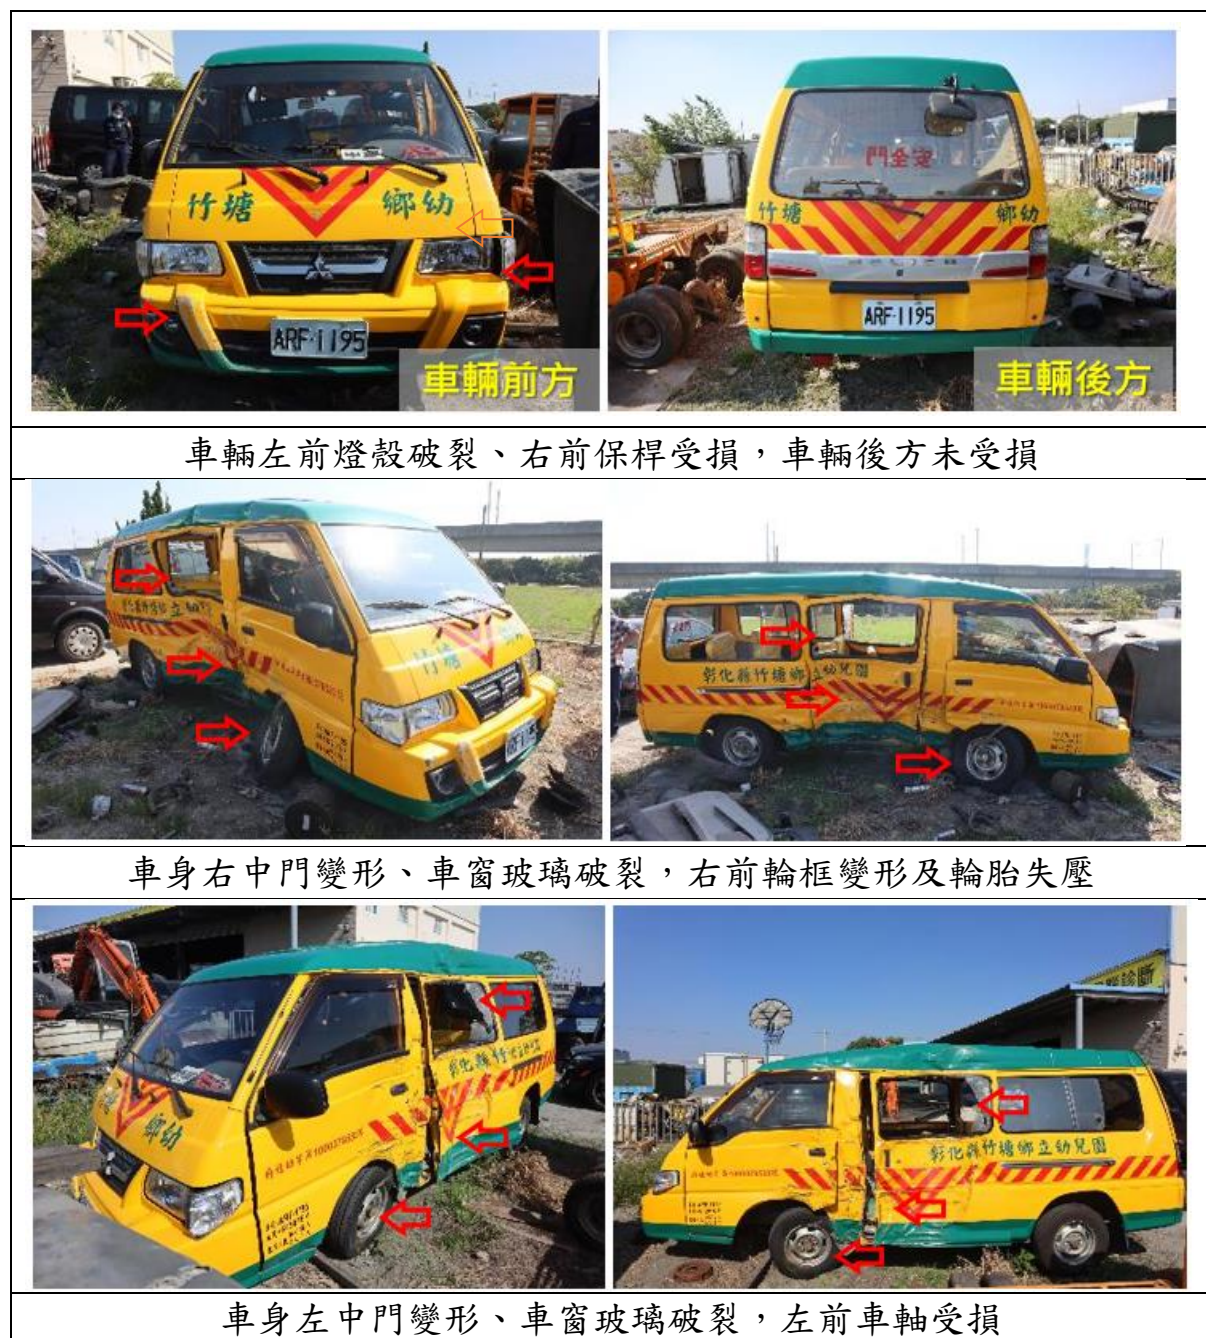
圖 1.3-9 事故 A 車外部損害情形

事故 A 車右側車身遭事故 B 車正面撞擊，右側撞擊面中門變形及車窗玻璃破裂，右前輪擠壓造成輪框變形及輪胎失壓；事故 A 車遭事故 B 車撞擊後改變車行方向，推撞落入車道側邊之灌溉溝渠並撞擊電線桿，造成事故 A 車左前燈殼破裂、前保險桿受損、左前車軸受損、左側車窗玻璃破裂，左中門受電線桿擠壓變形；車輛後方無損傷。車體損害檢視情形如圖 1.3-9。

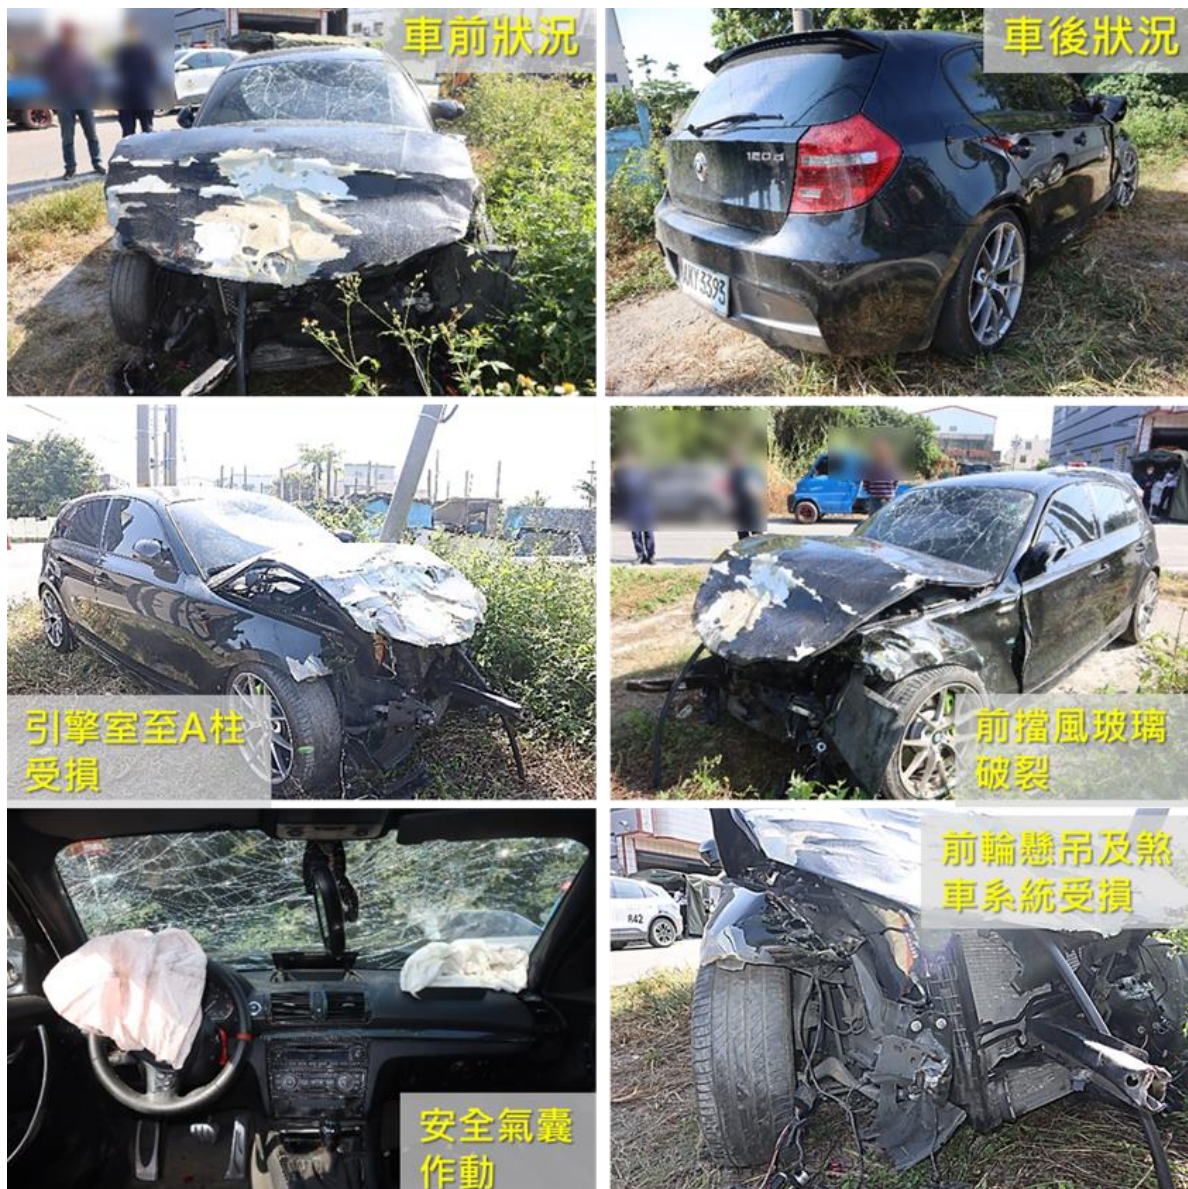
圖 1.3-10 事故 B 車損害情形

事故 B 車因撞擊事故 A 車觸發氣囊；車身從保險桿、引擎室至 A 柱均變形受損，前擋風玻璃破裂、前輪懸吊及煞車系統受損，車體 B 柱後未損傷，損害情形如圖 1.3-10。

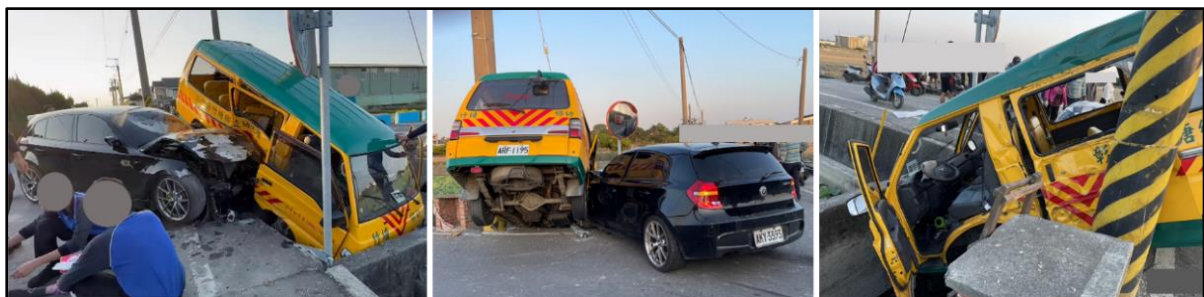
圖 1.12-1 事故後車輛停止狀況

事故 A 車遭事故 B 車自右側撞擊後向左推移，左側車身撞擊路旁之電線桿，車輛停止於未加蓋之溝渠上，呈車頭朝下、車尾朝上約 45 度角之懸空狀態，如圖 1.12-1。事故 A 車右中門受事故 B 車撞擊變形，並因事故 B 車頭抵住而無法開啟；另左中門則因撞擊路旁電線桿而變形、受阻，亦無法開啟。

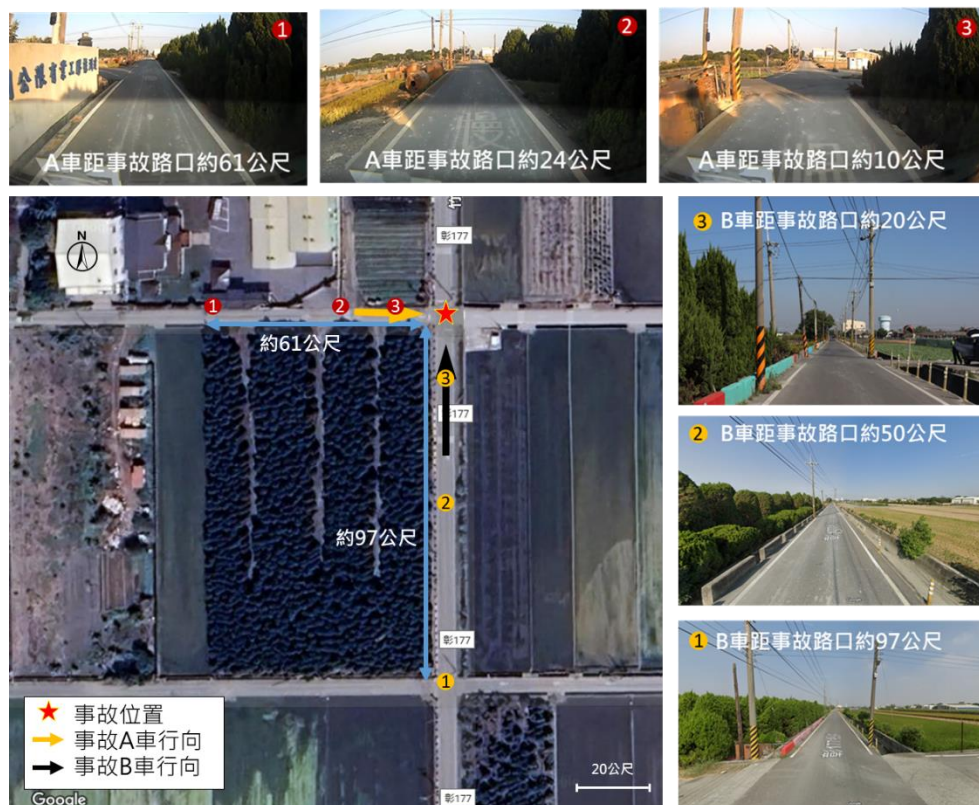
圖 2.1-1 事故車輛行車方向之視距示意圖

竹林路一段大新巷與自強路交岔路口西南側種植高度約 2 至 3 公尺之植栽，面積約為 61×97 公尺，如圖 2.1-1，圖 2.1-1 上方為事故 A 車行車視野輔助系統影像畫面；圖 2.1-1 右方為事故 B 車視角之街景圖，畫面顯示路口植栽已遮蔽竹林路一段大新巷往北行駛車輛（事故 B 車）及自強路往東行駛車輛（事故 A 車）之視距。以上顯示，事故 A 車與事故 B 車在接近路口時，兩車駕駛員視線完全受植栽遮蔽，無法直接判斷是否有來車，雖道路養護機關竹塘鄉公所已於事故交叉路口東北側設置 1 面反射鏡，但在駕駛員不清楚速限、超速行駛，及未有停讓之不安全操作下，難以解決此路口視線受到嚴重遮蔽之問題。

檢視市區道路及附屬工程設計規範第 16 章「景觀及生態設計」，於植栽設計要點中提及：「植栽配置不得妨礙行車視線及行車安全。」、「交叉路口為保持良好行車視距，距停止線 25 公尺範圍內植栽帶種植以草花或草皮為宜，灌木栽植高度宜低於 0.5 公尺。」，顯示市區道路及附屬工程設計規範對於行車視線有較為明確之規定，而村里道路未有視距相關規範，將增加行車安全之風險。
