國家運輸安全調查委員會

重大運輸事故 事實資料報告

七堵站出軌與設備損壞事故

報告編號：TTSB-RFR-25-06-001

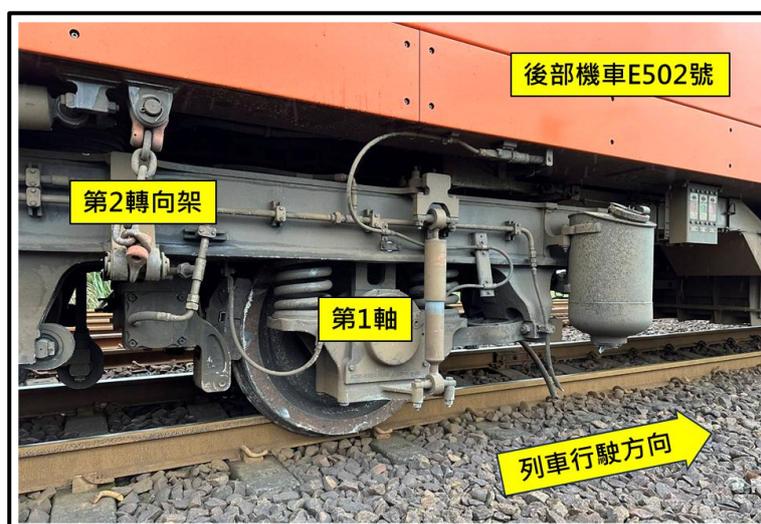
圖 1.1-3 後部機車出軌情形

第 2 轉向架第 1 軸向行進方向右側出軌。該後部機車出軌後，列車繼續往七堵站方向行駛，依序通過第 508B、507A、504、503、125A、127B、121A 共 7 組道岔，1202:49 時司機員操作緊急緊軔，1202:51 時前部機車於七堵站內第 3 月台 P6 股道約第 5 車車序牌位置處停止，後部機車則停止於 121A 道岔後方（圖 1.1-2、圖 1.1-3）。列車自發生出軌至緊急緊軔停車止，行駛距離約 327 公尺，本次事故無人員傷亡。

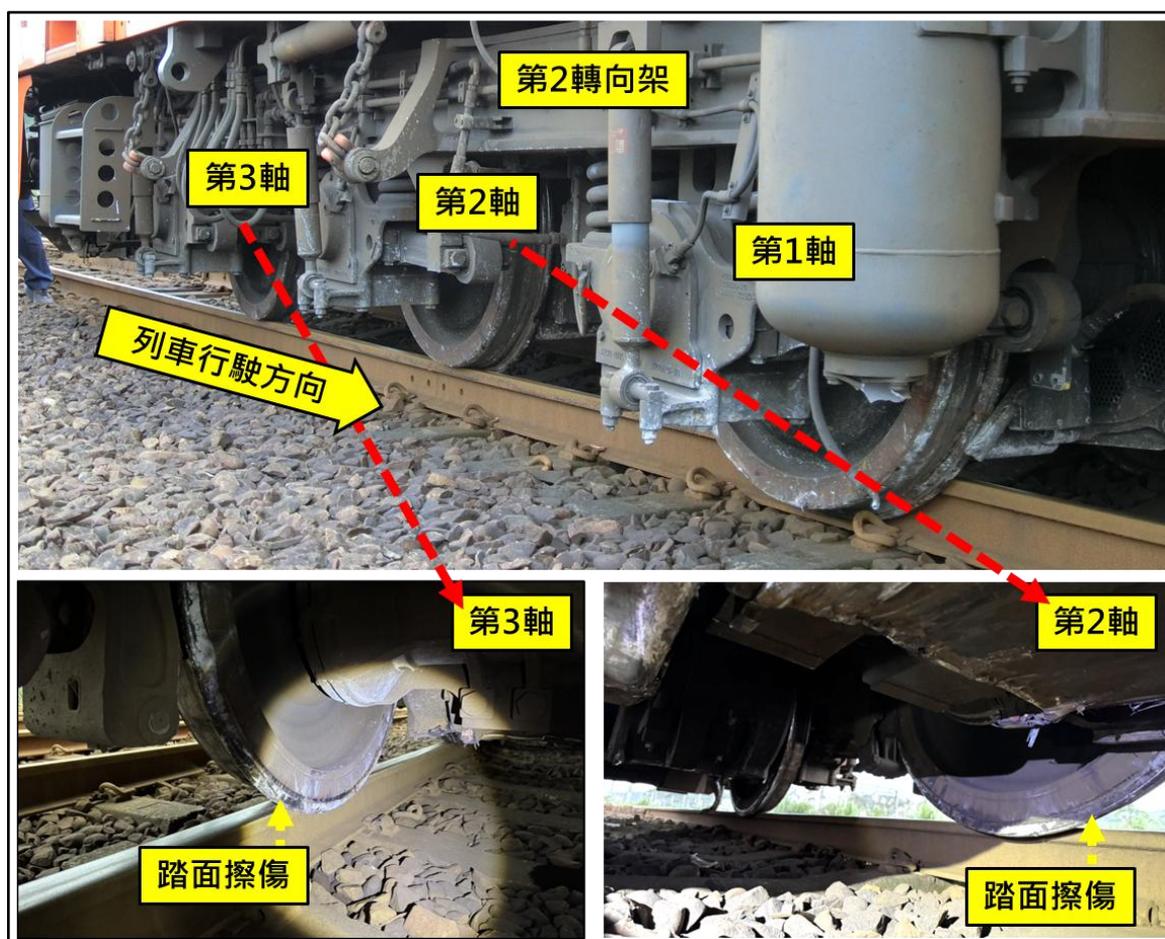
圖 1.3-1 E502 號電力機車第 2 轉向架各軸情形

本次事故列車後部 E502 號電力機車最終停止於 121A 道岔後方，經現場檢視第 2 轉向架第 1 軸朝右側軌道出軌，第 1、2、3 軸車輪踏面均有損傷（圖 1.3-1）。

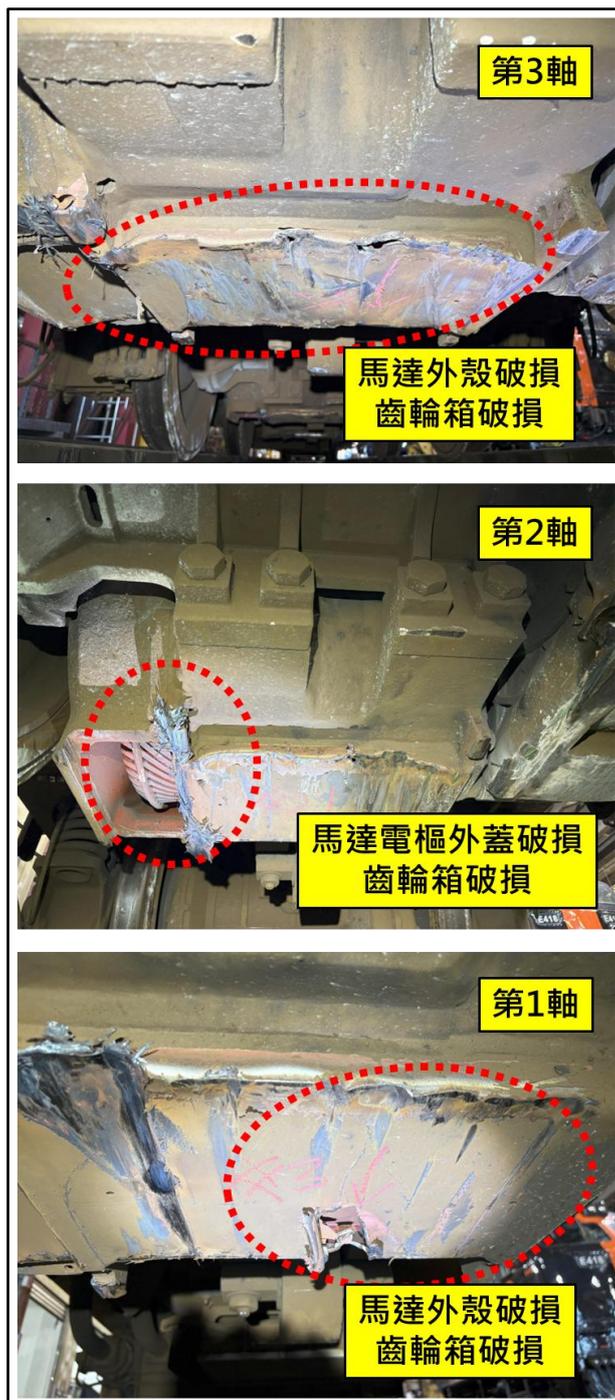
圖 1.3-2 E502 號電力機車第 2 轉向架損害情形

進一步將 E502 號電力機車調移至檢修線進行損害檢視，發現第 2 轉向架的損害包含：第 1 軸馬達外殼及齒輪箱破損、第 2 軸馬達電樞外蓋及齒輪箱破損、第 3 軸馬達外殼及齒輪箱破損（圖 1.3-2）。

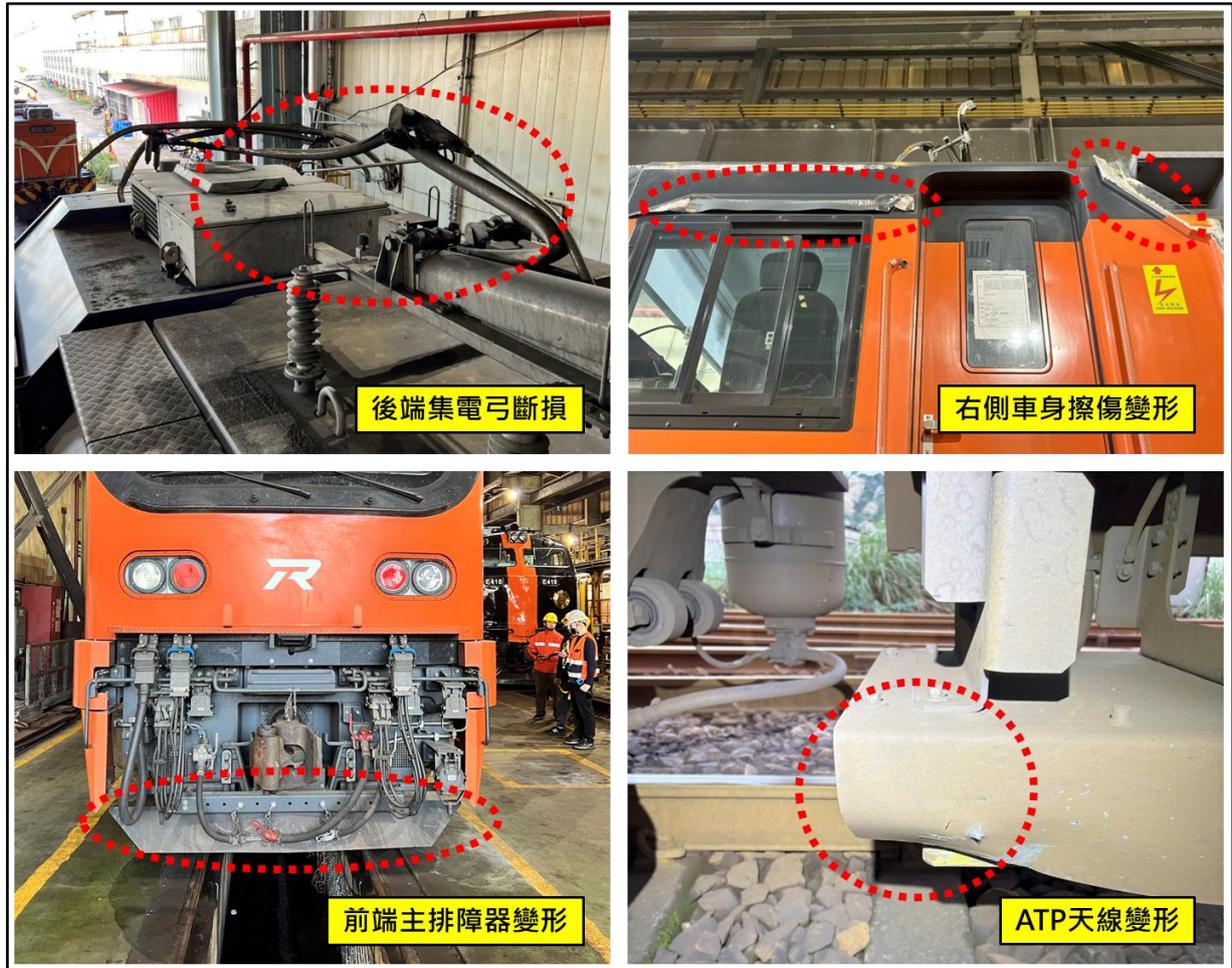
圖 1.3-3 E502 號電力機車損害情形

E502 號電力機車出軌後繼續向七堵站方向行駛，出軌後車身偏移侵入建築界線，撞及電力及號誌等設備，造成集電弓斷損、車體外觀擦傷、列車自動防護系統（Automatic Train Protection, ATP）天線變形及行進端主排障器變形等損害（圖 1.3-3）。

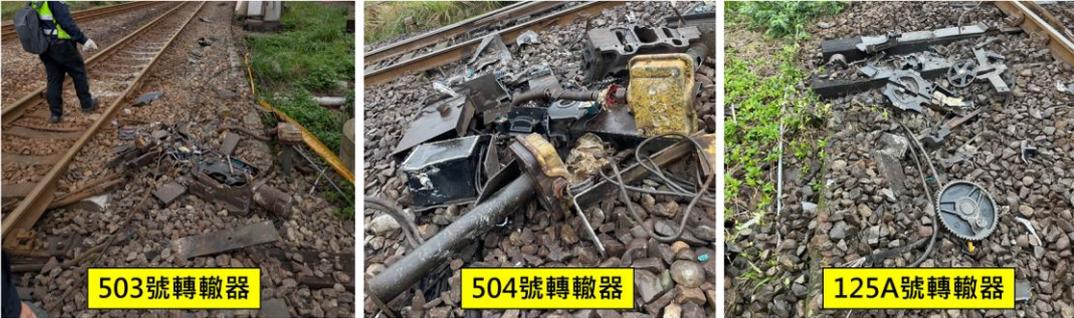
<p>第 503 號、504 號、125A 號計 3 台電動轉轍器損害。</p>
轉 轍 器 桿 件

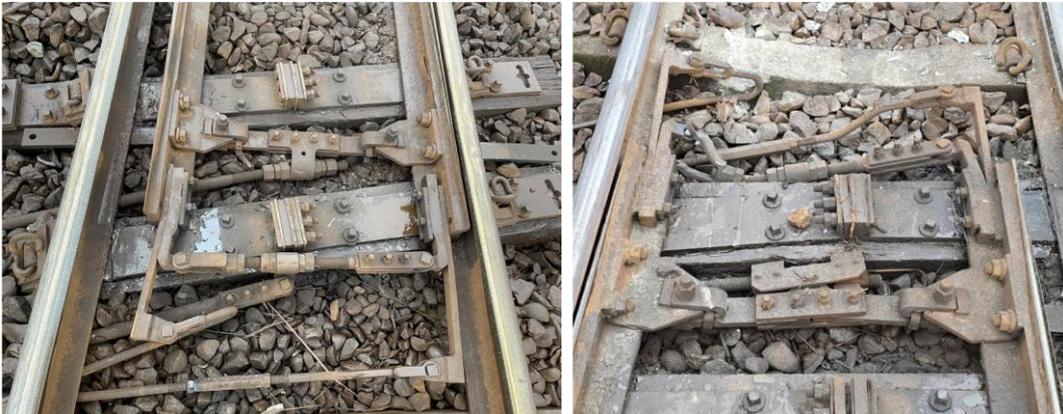
<p>第 509、508B、507A、504、503、125A、127B、121A 共 8 組轉轍器桿件變形。</p>
繼 電 器 箱

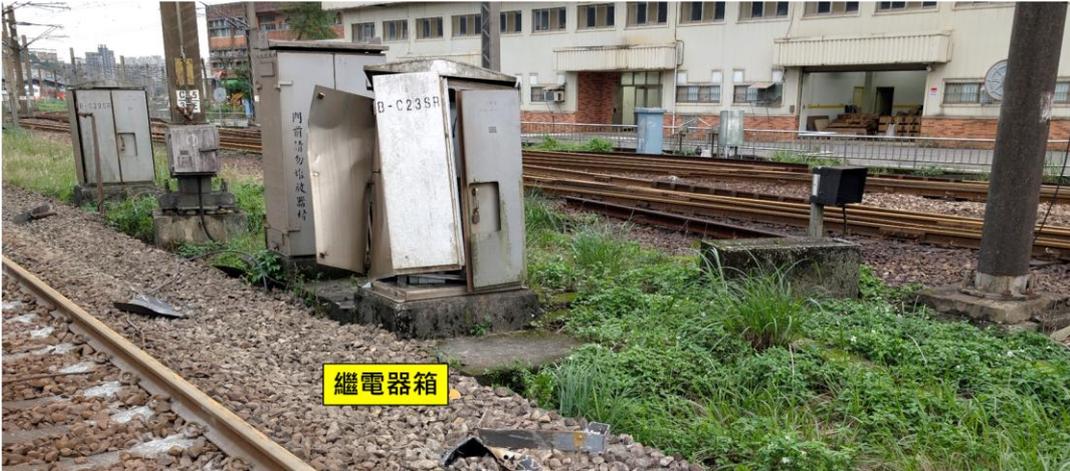
<p>繼電器箱 1 組變形。</p>

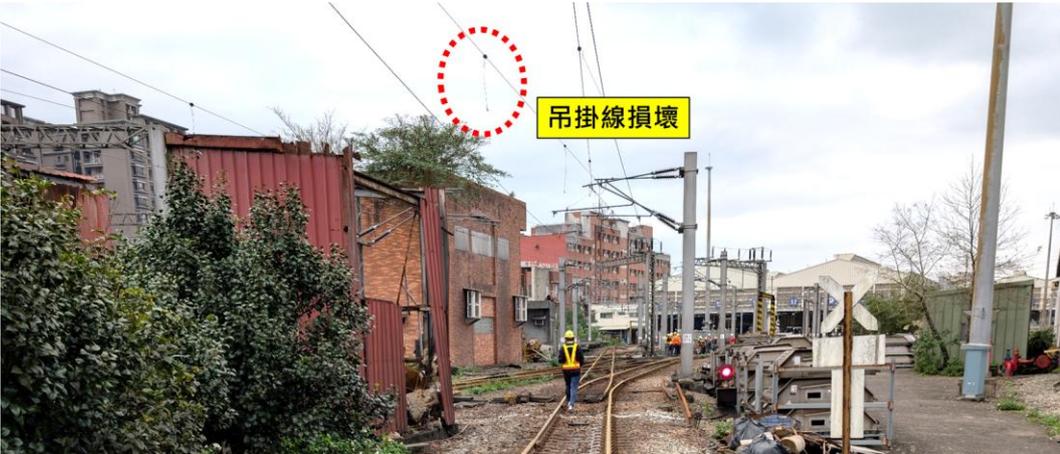
<p>吊掛線損壞 15 條、接觸線交叉棒損壞 1 組、跳線損壞 2 組、穩定臂損害 2 組。</p>
<p>工務設備</p>

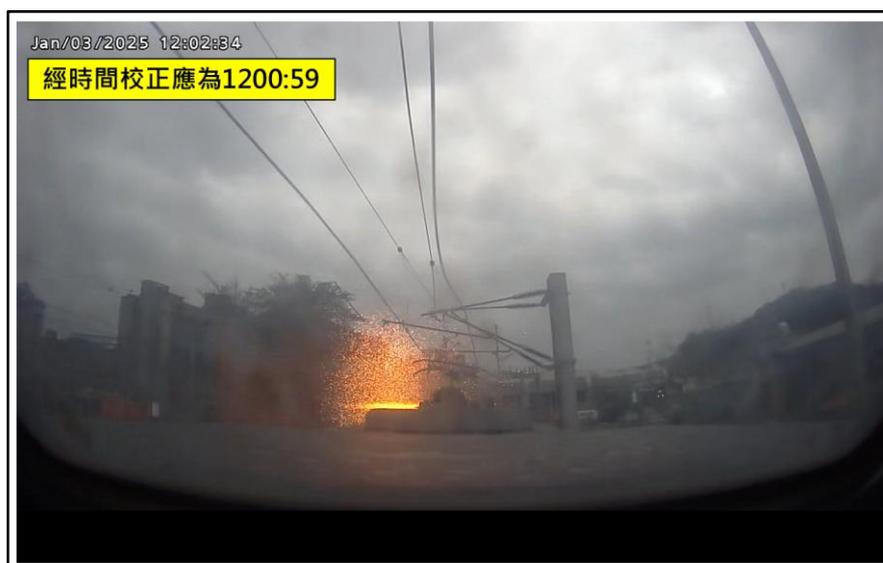
圖 1.9-6 E502 號電力機車集電弓影像

在本次出軌事故中，因後部 E502 號電力機車集電弓偏離與電車線正常接觸之範圍，造成集電弓與電車線之跳線異常碰撞（圖 1.9-6），而形成電力跳脫之狀態。除車上 LCMS 於 1201:00 時有電壓降至 0kV 紀錄外，位於臺鐵公司行控中心電力調配室監控的南港變電站告警紀錄顯示，1200:59 時自基隆站至汐止站間（含七堵調車場）的所有供電均受到影響，約 6 秒後，供電系統自動將電力跳脫開關投入，該區間於 1201:05 時恢復供電（圖 1.9-7）。

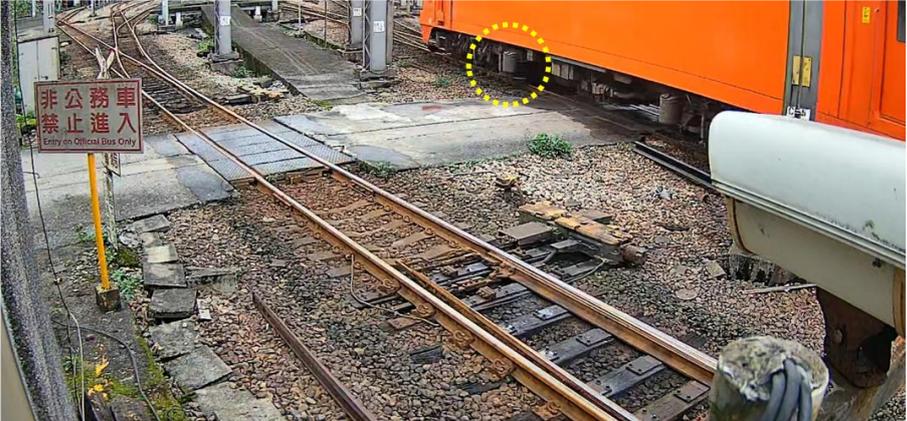
<p data-bbox="544 1532 1203 1572">後部機車 E502 號通過 509 號道岔時出軌</p>
1200:50

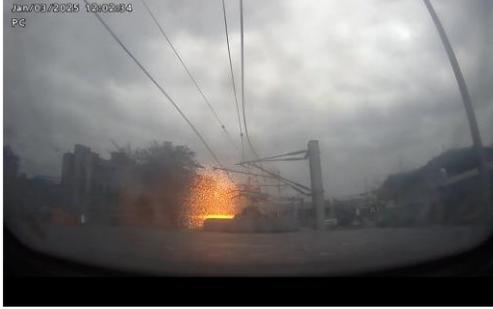
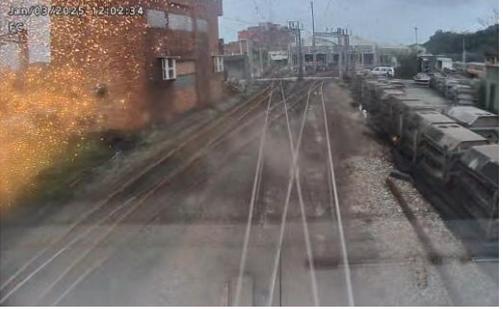
後部機車 E502 號通過 507A 號道岔、集電弓與電車線之跳線撞觸		
1201:35

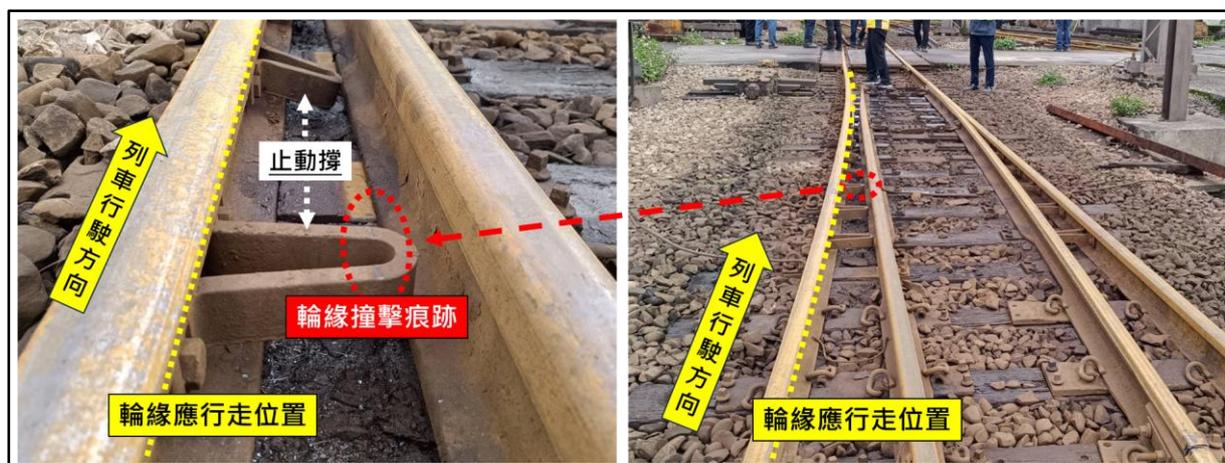
圖 1.10-1 第 509 號道岔左軌處輪緣撞擊痕跡

在道岔檢視部分，本會在第 509 號道岔左軌曲基本軌與直尖軌之間止動撐上，發現有輪緣撞擊痕跡（圖 1.10-1）；另於右軌曲尖軌與直基本軌的軌面上，發現有輪緣爬上痕跡，此外於道岔轉轍桿後方右軌扣件上，發現有輪緣撞擊痕跡（圖 1.10-2）。

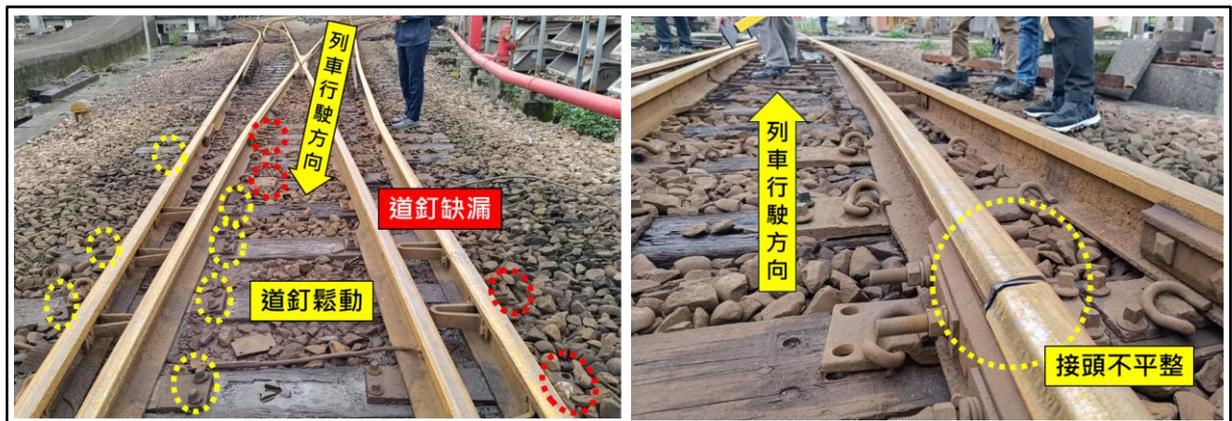
圖 1.10-3 第 509 號道岔道釘鬆動缺漏及魚尾鈹接頭處不平整狀況

在其它有關扣件、基鈹部分，專案調查小組於現場發現第 509 號道岔部分道釘有鬆動或缺漏現象，此外在曲導軌連接曲尖軌的魚尾鈹固定處，目視其接頭有不平整之跡象（圖 1.10-3）。

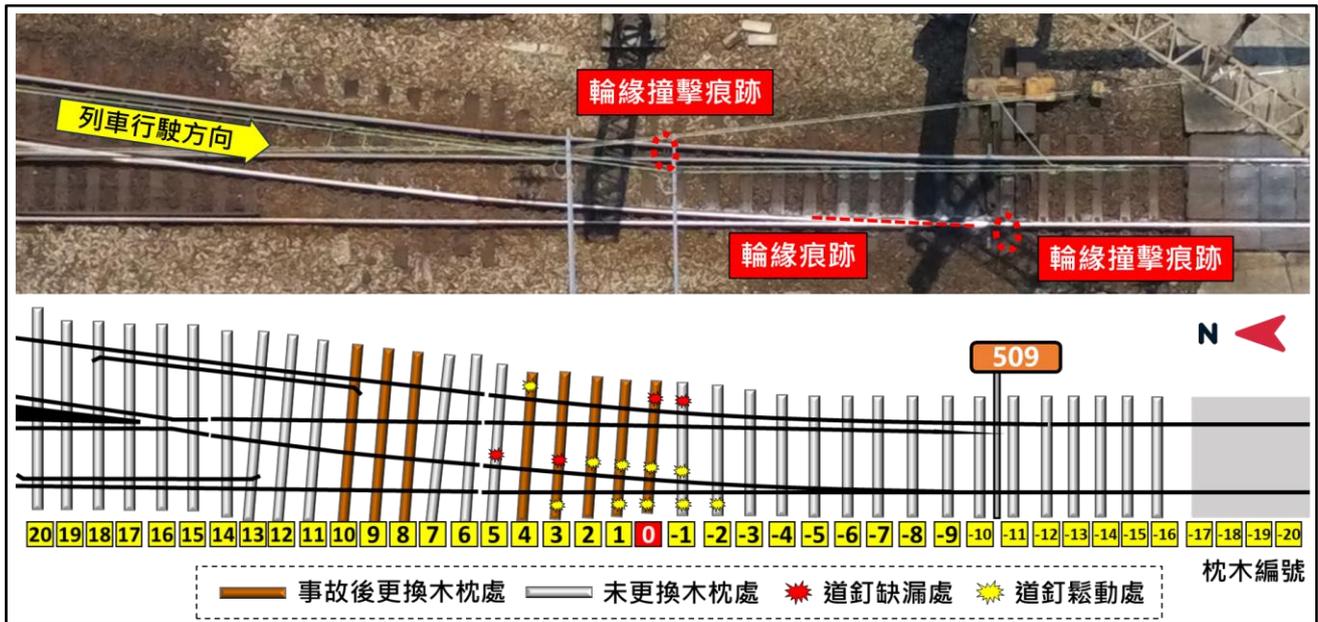
圖 1.10-4 第 509 號道岔現狀檢視結果

本會將第 509 號道岔左軌止動撐上發現的輪緣撞擊痕跡作為基準第 0 點，並向前、後方枕木依序編號 20 點進行相關測繪。將事故當日檢視的道岔現狀，加上臺鐵公司事故後抽換的枕木（計 8 支枕木）位置進行標註，有關第 509 號道岔現狀檢視結果如圖 1.10-4 所示。

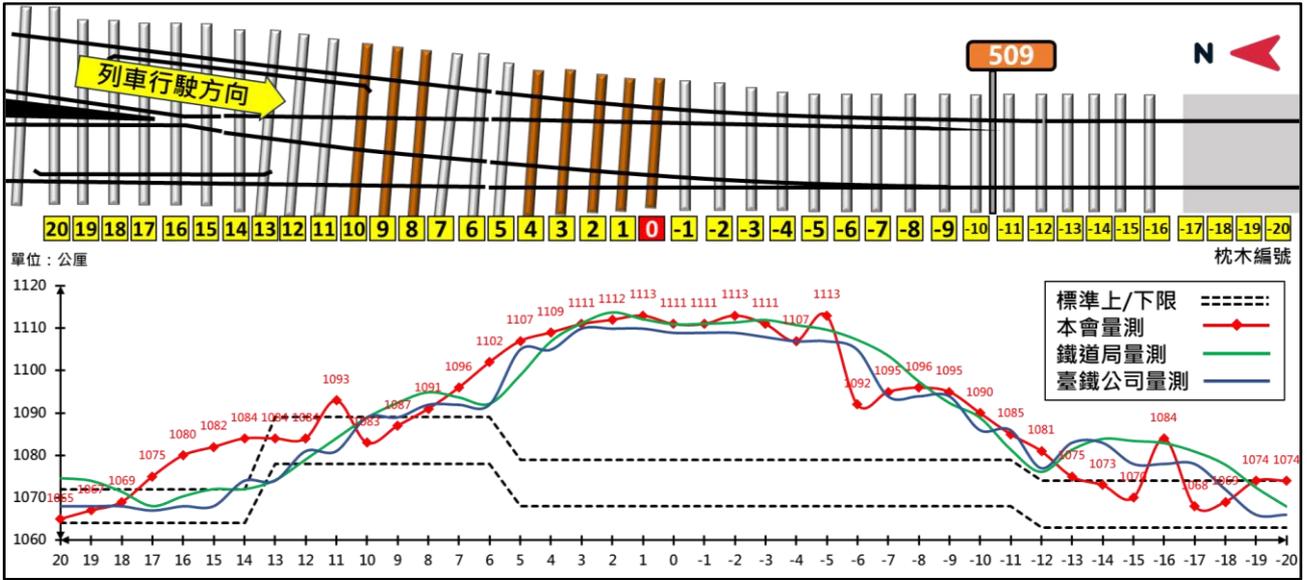
圖 1.10-5 第 509 號道岔軌距量測結果

因各單位量測點位及間隔條件均不一致，因此就各單位量測數據執行里程校正，經實施校正後，有關第 509 號道岔的軌距量測結果，如圖 1.10-5 所示。

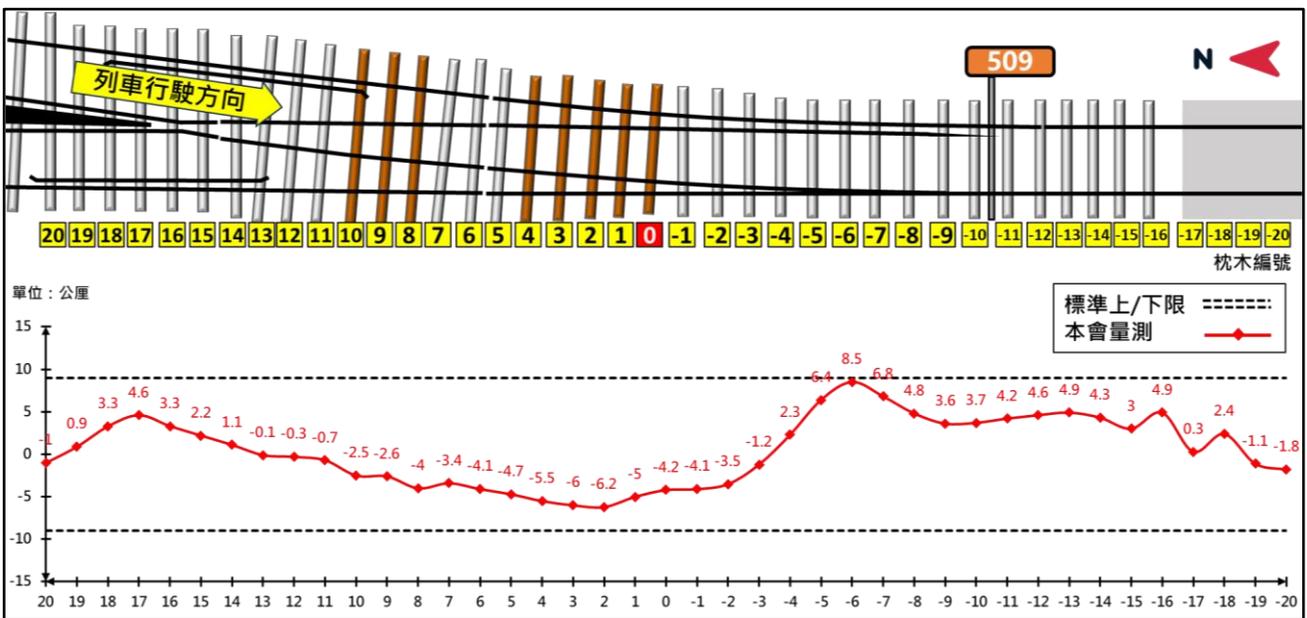
圖 1.10-6 第 509 號道岔水平量測結果

至於在道岔水平值量測部分，同樣是以第 0 點作為基準，向前、後方各 20 支枕木處進行量測，並參考臺鐵公司「工（安全文件）-016 道岔檢查表」水平容許不整值作為基準，將水平量測結果繪製如圖 1.10-6。

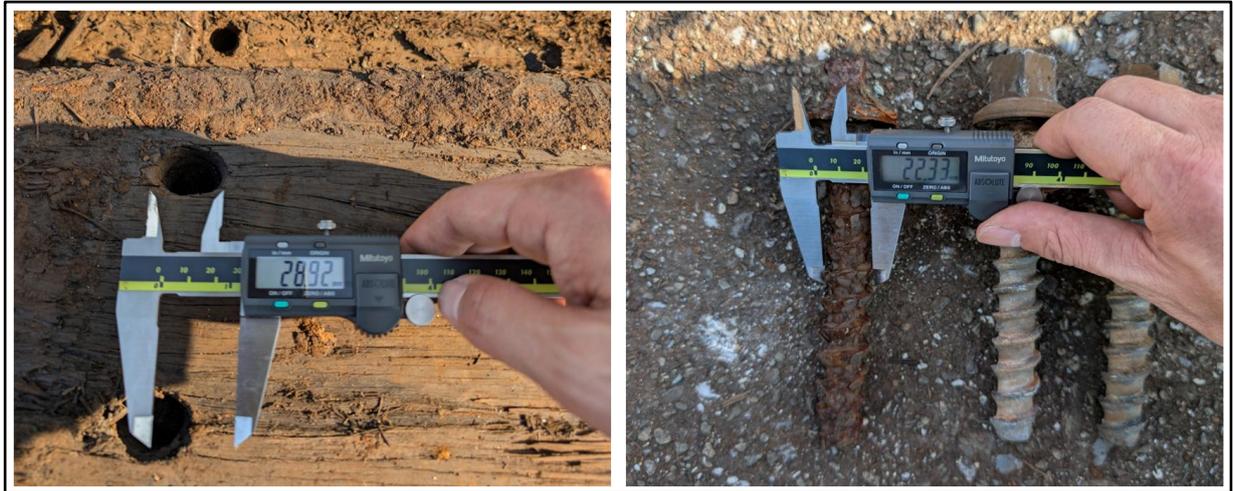
圖 1.10-7 第 509 號道岔枕木有道釘孔洞擴大情形

本會檢視第 509 號道岔枕木狀況，在事故發生後計抽換掉 8 支枕木，而這些枕木均有道釘孔洞擴大（圖 1.10-7）以及表面存在裂痕、破損、壓陷等情形（圖 1.10-8）。

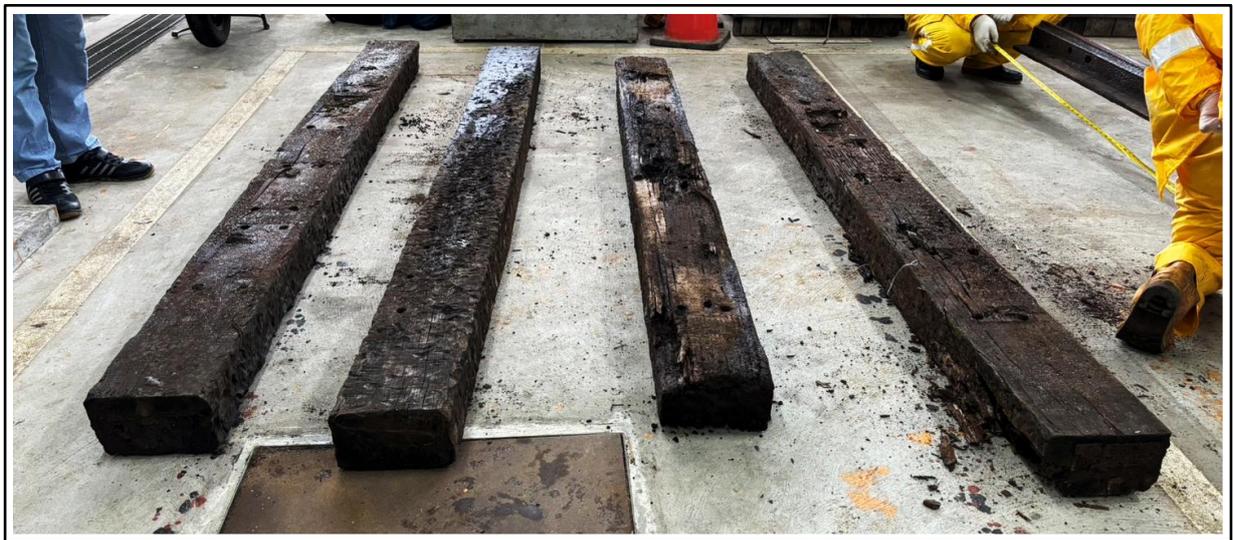
圖 1.10-8 第 509 號道岔枕木表面有裂痕、破損、壓陷等情形

依據「工務養路標準作業程序-工 4 路 04 抽換木枕標準作業程序」，枕木腐朽定義為：木枕腐朽面積超過 30% 以上且無法修補；依據訪談，臺鐵公司實務上針對枕木腐朽檢查，都是以現場人員目視檢查方式辦理，而腐朽的程度則仰賴現場人員經驗進行判斷。

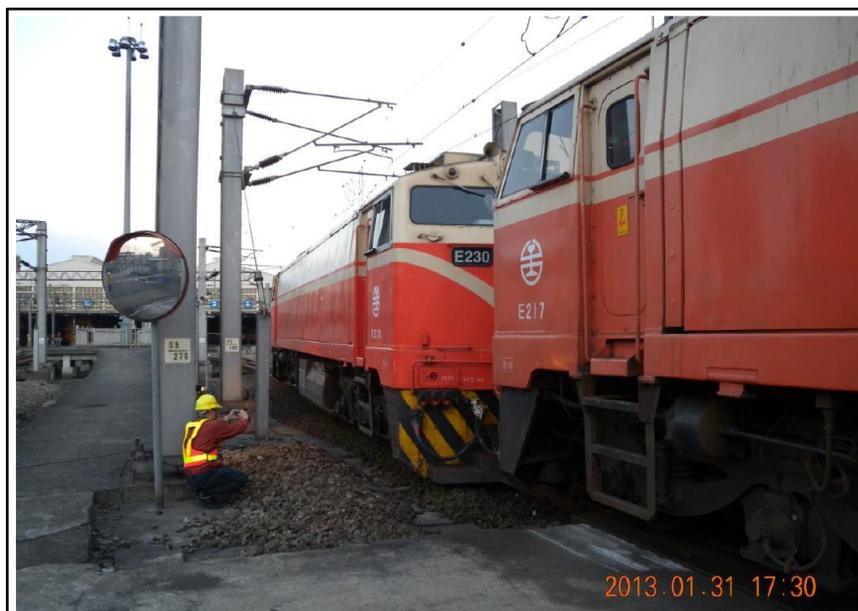
圖 1.13-1 民國 102 年 1 月 31 日七堵調車場出軌事故

位無火迴送機車 E230 號後轉向架發生全軸出軌（圖 1.13-1）。當次出軌事故之原因經臺鐵研判為：該第 508B 號道岔有鋼軌流潰及軌距不整情形，當本次車輛行經時輪緣於導軌處轉上鋼軌側面偏磨耗處，約行駛 6 公尺後，輪緣全部乘越過軌面致出軌。

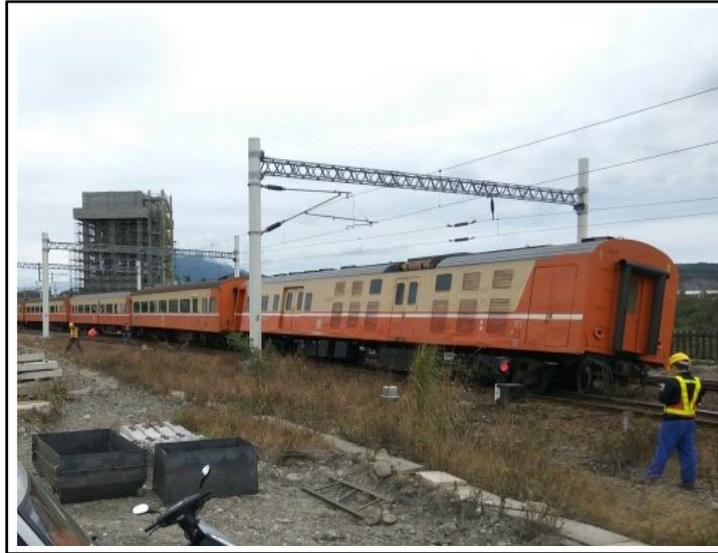
圖 1.13-2 民國 106 年 1 月 31 日臺東機務分段出軌事故

本案發生於民國 106 年 1 月 31 日，第 704 次客車編組（1 輛電源車、8 輛客車）於臺東機務分段洗車線 5 股整備完畢，由柴電機車 R112 號牽引欲前往臺東站 6 股，於行經第 295A 號木枕型道岔時，電源車 PBK32862 號前、後轉向架發生全軸出軌（圖 1.13-2）。當次出軌事故之原因經臺鐵研判為：該第 295A 號道岔曲導軌下方枕木腐朽，曲導軌長期受壓產生裂痕，當本次車輛行經時曲導軌發生斷裂所致出軌。

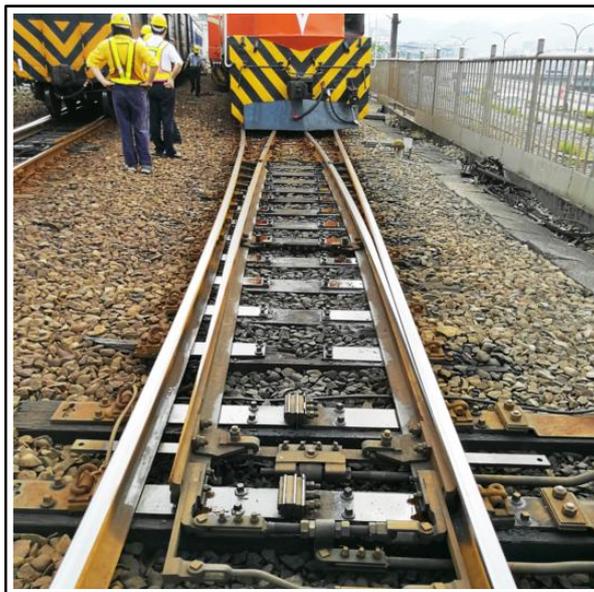
圖 1.13-3 民國 106 年 7 月 24 日七堵調車場出軌事故

本案發生於民國 106 年 7 月 24 日，柴電機車 R102 號連掛 2 輛電力機車執行調車作業，列車欲由檢修線 W3 股推進前往 W24 股，於行經第 763 號木枕型道岔時，調車機車前、後轉向架全軸發生出軌（圖 1.13-3）。當次出軌事故之原因經臺鐵研判為：該第 763 號道岔枕木腐朽，道釘無法將鋼軌固定於枕木上，車輛行經造成軌距擴大所致出軌。

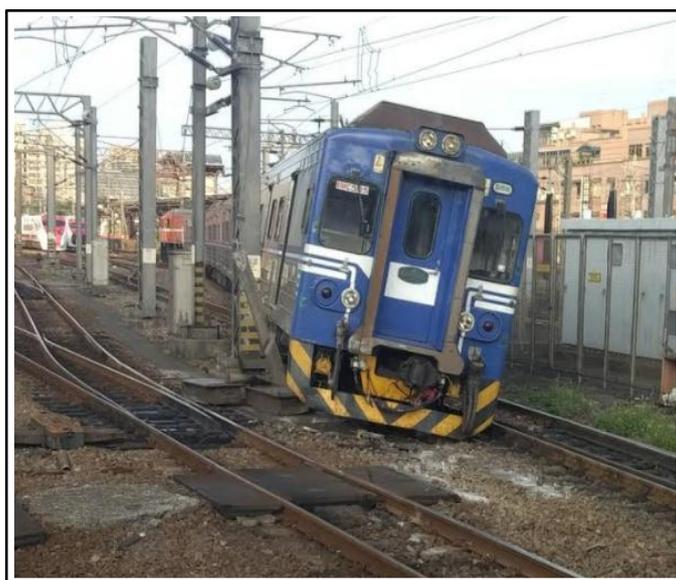
圖 1.13-4 民國 109 年 8 月 26 日樹林調車場出軌事故

本案發生於民國 109 年 8 月 26 日，柴電機車 R161 號連掛 EMU505 電車組執行調車作業，列車欲由維修線 W9 股經由 D 線至到達線 1 股，於行經第 333 號木枕型道岔時，電車組最後 1 車 EMC505 號前、後轉向架全軸發生出軌（圖 1.13-4）。當次出軌事故之原因經臺鐵研判為：該電車組編組甫經鏟削，車輪輪緣不平滑，於通過曲尖軌時爬上軌面致出軌。

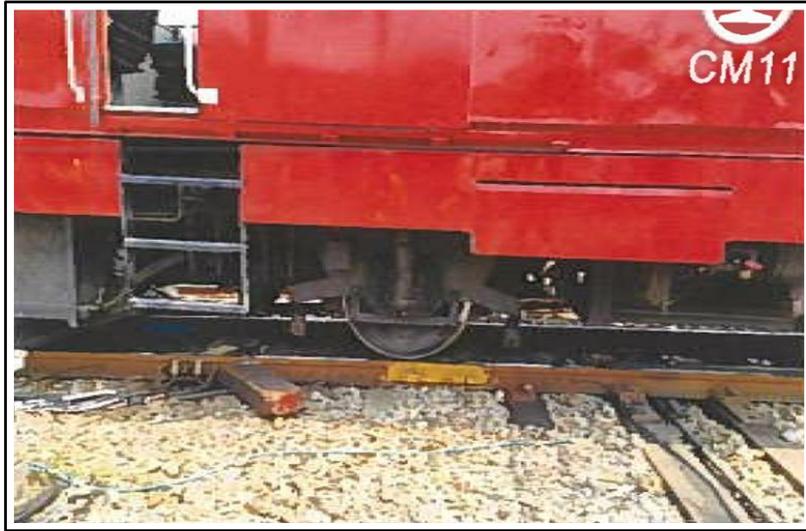
圖 1.13-5 民國 110 年 5 月 6 日嘉義機務段出軌事故

本案發生於民國 110 年 5 月 6 日，電力維修車 CM11 號於嘉義機務段內執行隔電子清洗，列車欲由停留線 3 股轉線前往 4 股，於行經第 344 號木枕型道岔時，電力維修車 2 軸發生出軌（圖 1.13-5）。當次出軌事故之原因經臺鐵研判為：該第 344 號道岔之枕木腐朽及道釘鬆脫，車輛行經造成軌距擴大所致出軌。

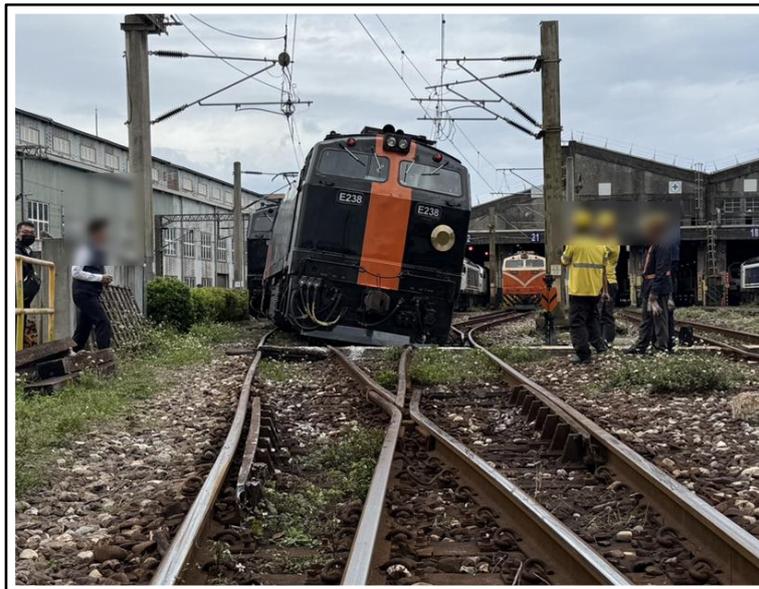
圖 1.13-6 民國 114 年 4 月 3 日花蓮機務段出軌事故

本案發生於民國 114 年 4 月 3 日，第 6036 次列車於花蓮站摘解後部客車廂後，由電力機車 E415 號牽引迴送電力機車 E238，列車欲前往花蓮機務段維修線 W23 股，於行經第 389 號木枕型道岔時，後部機車 E238 號前後轉向架發生全軸出軌（圖 1.13-6）。當次出軌事故之原因目前由交通部鐵道局調查中。
