國家運輸安全調查委員會

1130612 輝豐雜貨船於高雄港外海失火事故 調查報告

調查報告編號：TTSB-MOR-25-06-001

發布日期：中華民國 114 年 6 月 16 日

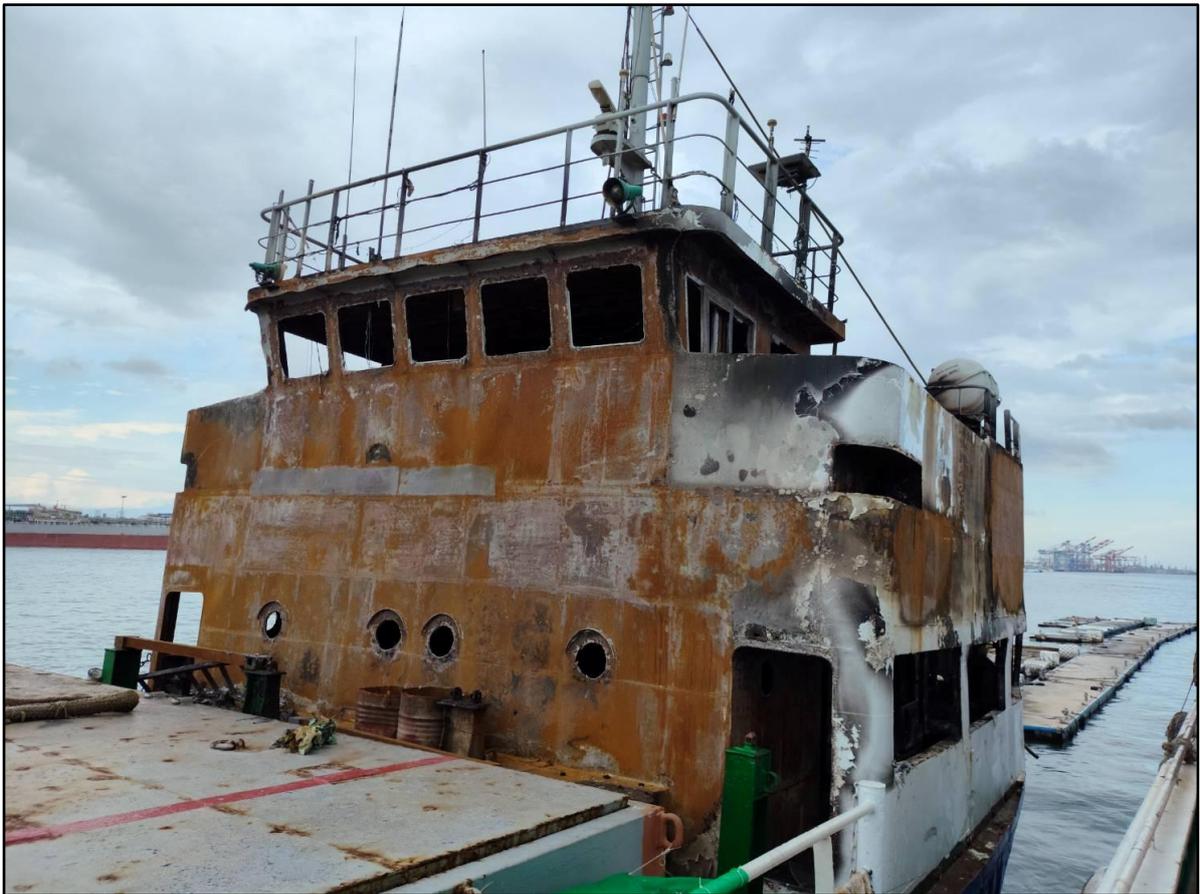
圖 1.4-1 駕駛臺與住艙外觀

民國 113 年 6 月 13 日約 1500 時，本會會同海巡署與船東代表於高雄旗津慶富船廠碼頭登輪進行現場勘查，船舶整體外觀照片如圖 1.1-1 所示；駕駛臺與住艙外觀如圖 1.4-1 所示，由於船艙內部狀況不明，未有消防火災調查人員陪同，故為避免破壞火災現場，亦基於安全考量，未進入船艙內部查看，僅於前甲板、住艙外走道、後甲板、救生艇甲板與駕駛臺外勘查並拍攝照片，隨後發現機艙尚有機器運轉，經查證為船舶主機。

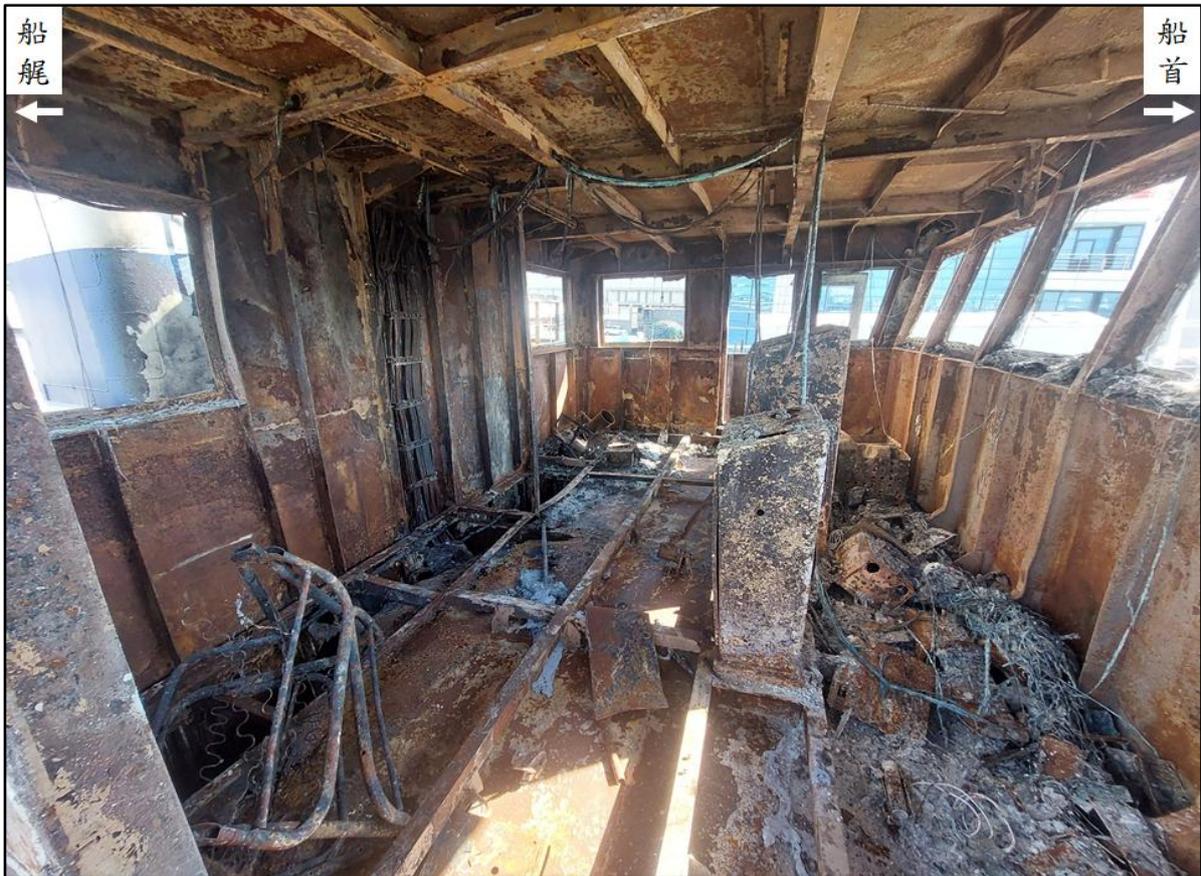
圖 1.4-2 駕駛臺內部

駕駛臺內部，包含控制臺與航海儀器等設備全數燒毀（詳圖 1.4-2），駕駛臺結構與艙壁受燒⁵變色、機艙通風口及空調室外機均已燒損（詳圖 1.4-3）。

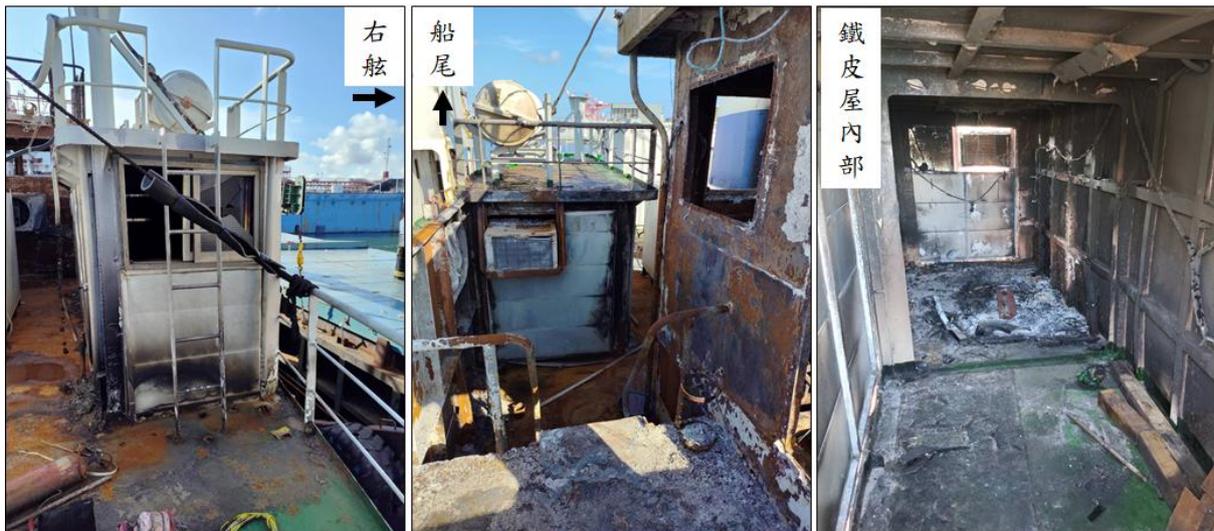
圖 1.4-4 右舷鐵皮屋

救生艇甲板右舷之鐵皮屋外表部分受燒變色痕跡，窗戶玻璃破裂。其內部屋內物品亦已燒失⁶。右舷鐵皮屋受損情況詳圖 1.4-4。

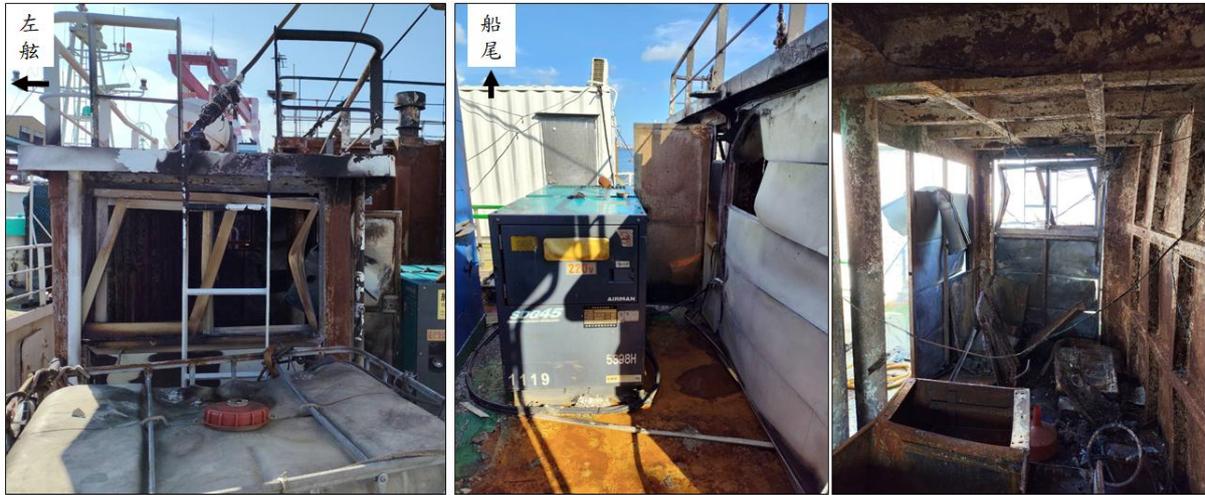
圖 1.4-5 左舷鐵皮屋

左舷鐵皮屋牆面部分損壞變形，窗戶玻璃破裂且窗框變形，左舷鐵皮屋之燒損情況詳圖 1.4-5。

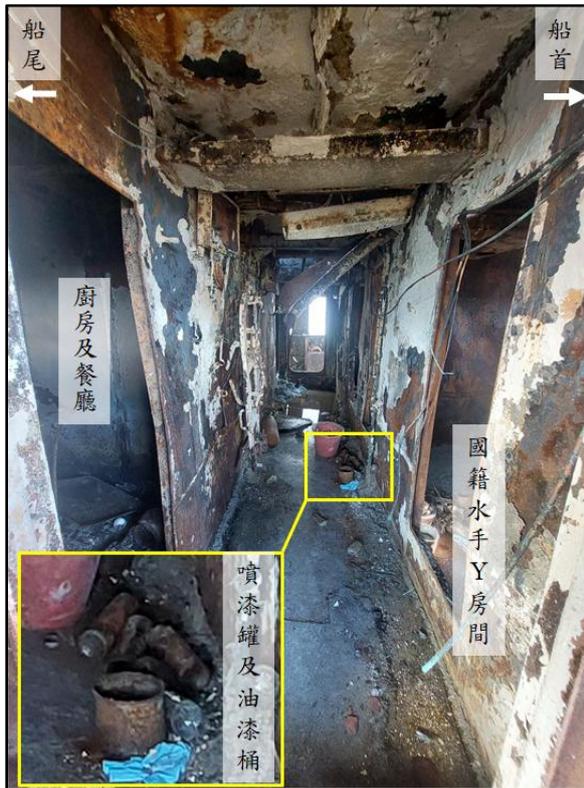
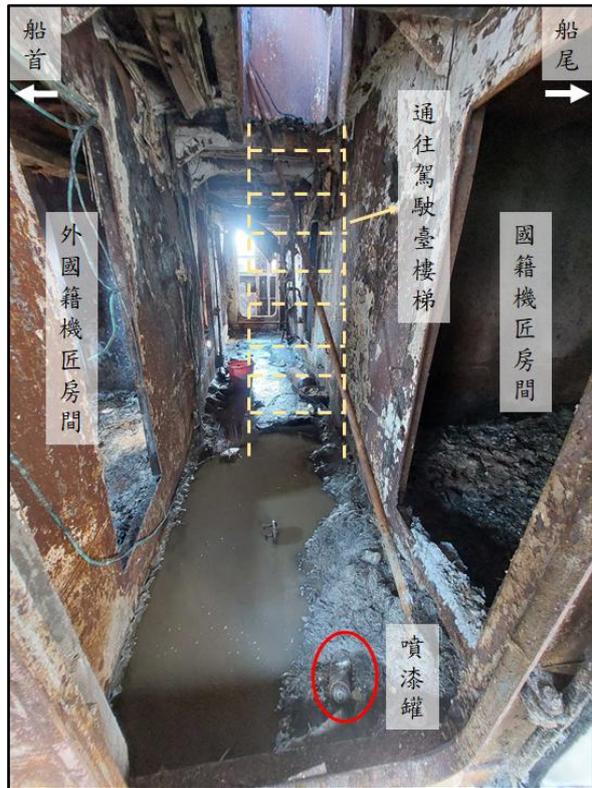
住艙之船員房間、廚房、餐廳、浴廁及通往駕駛臺樓梯多已燒毀，且住艙壁面受燒變色且變形。在住艙走道並發現噴漆罐及油漆桶，經查這些物料為開船前，廠商送貨後，船員暫時放置於該處。住艙走道損害情況詳圖 1.4-6 及圖 1.4-7。

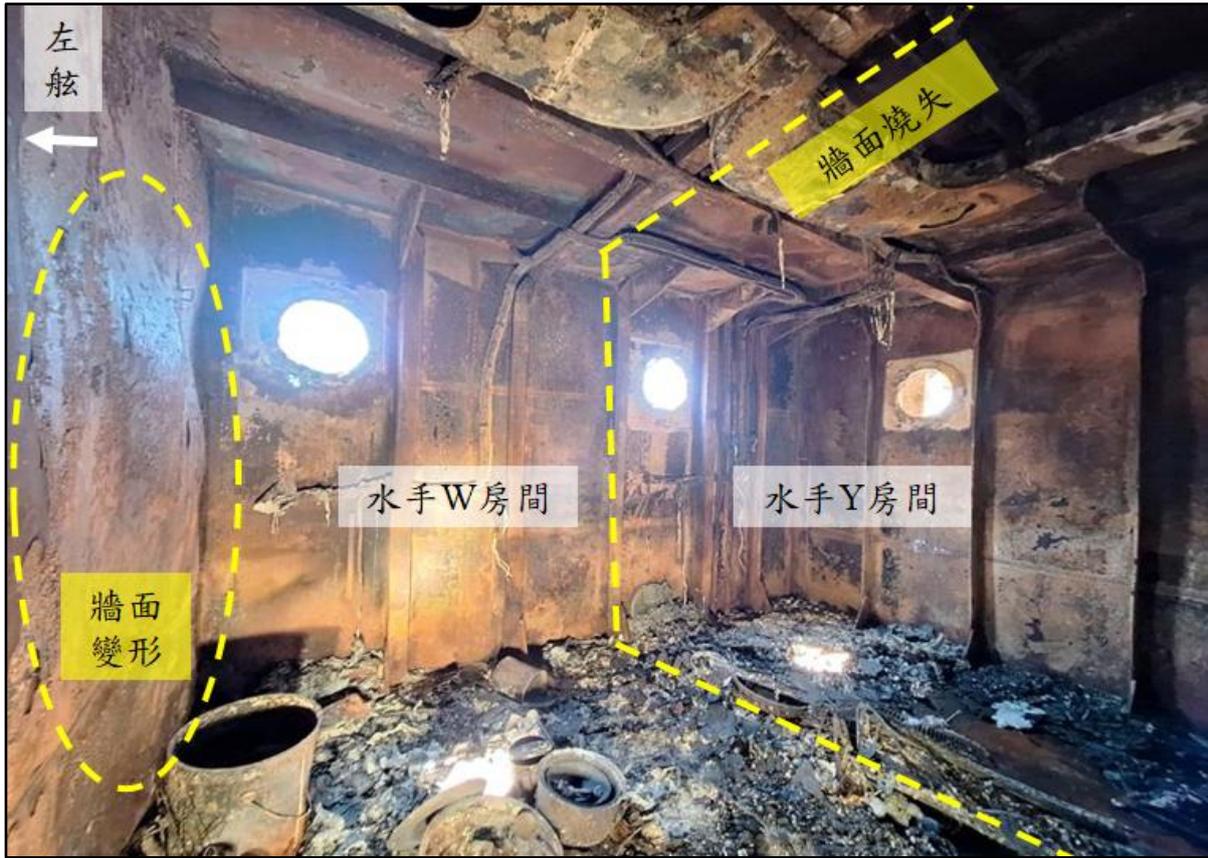
圖 1.4-8 水手 W 及 Y 房間(由外往內)

國籍水手 Y 及 W 之房間艙壁有不同程度的受燒變色與變形 (詳圖 1.4-8), 水手 Y 及水手 W 房間之房門左右牆壁 (詳圖 1.4-9) 其中水手 W 房間牆面變形較為嚴重。房間入口處天花板與通風管燒損程度不同 (詳圖 1.4-10), 水手 W 房間的通風管已掉落。

依據港務消防大隊提及船員訪談內容，船員表示船上廚房無瓦斯與煮食，故排除位於住艙右舷側之廚房與餐廳為起火處。水手 W 與水手 Y 房間之現場勘查照片顯示，水手 W 房間的牆壁變形較為嚴重，且該房間門外通風管火損較為嚴重，依此判斷起火處比較可能為位於水手 W 房間。

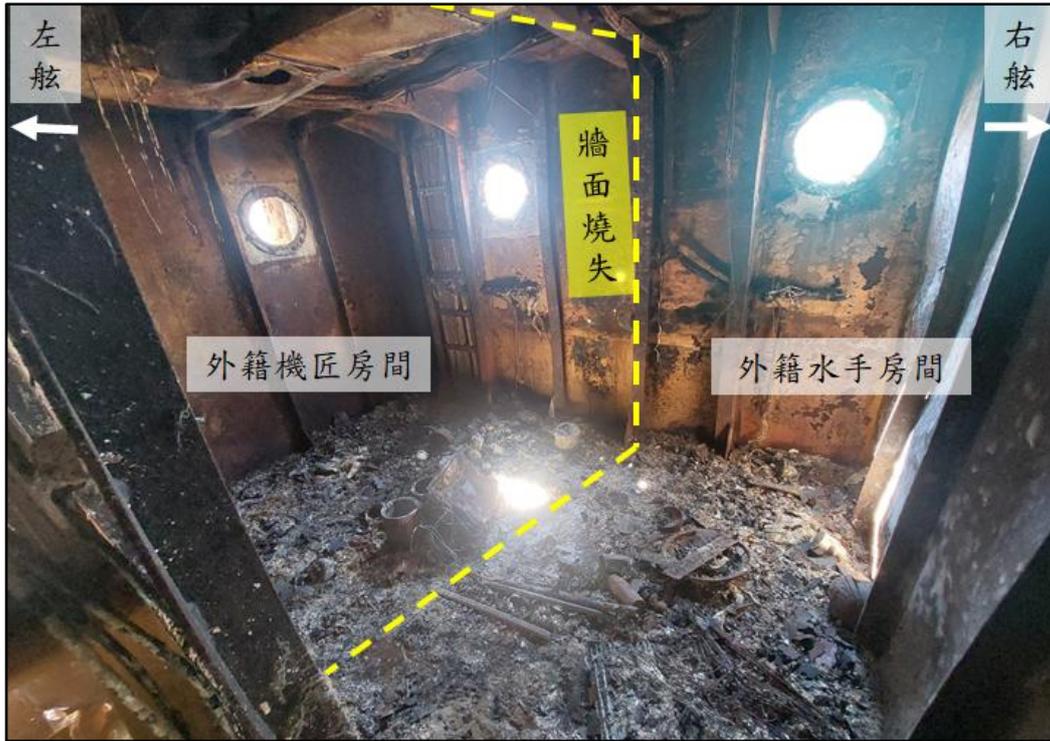
圖 1.4-12 外籍機匠及水手房間

外籍機匠及外籍水手之房間艙壁出現不同程度的變形（詳圖 1.4-12），該艙間亦分為左右兩個房間，內部裝潢與水手 Y 房間相同，僅床鋪與室內機方向不同，事故前照片詳圖 1.4-13。

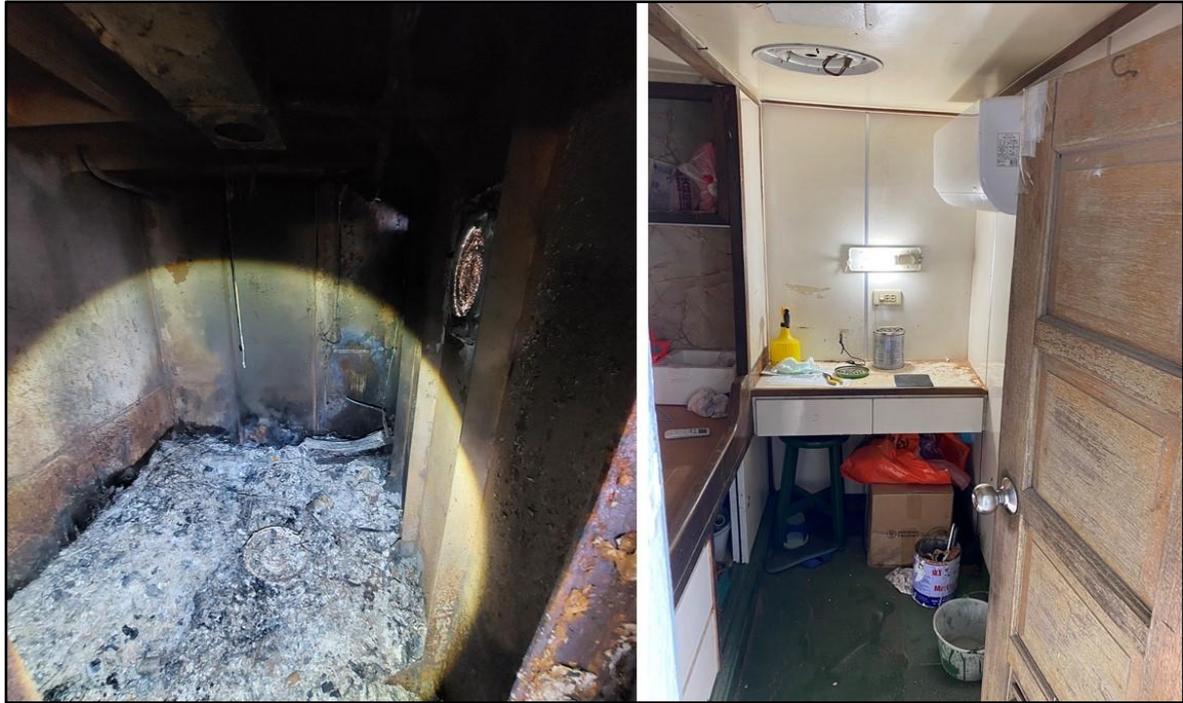
圖 1.4-14 國籍機匠房間及事故前照片

船舶左舷的國籍機匠房間內部裝潢全數燒毀，但壁面無明顯變形或凹陷。國籍機匠房間燒損照片詳圖 1.4-14 左及事故前照片詳圖 1.4-14 右。

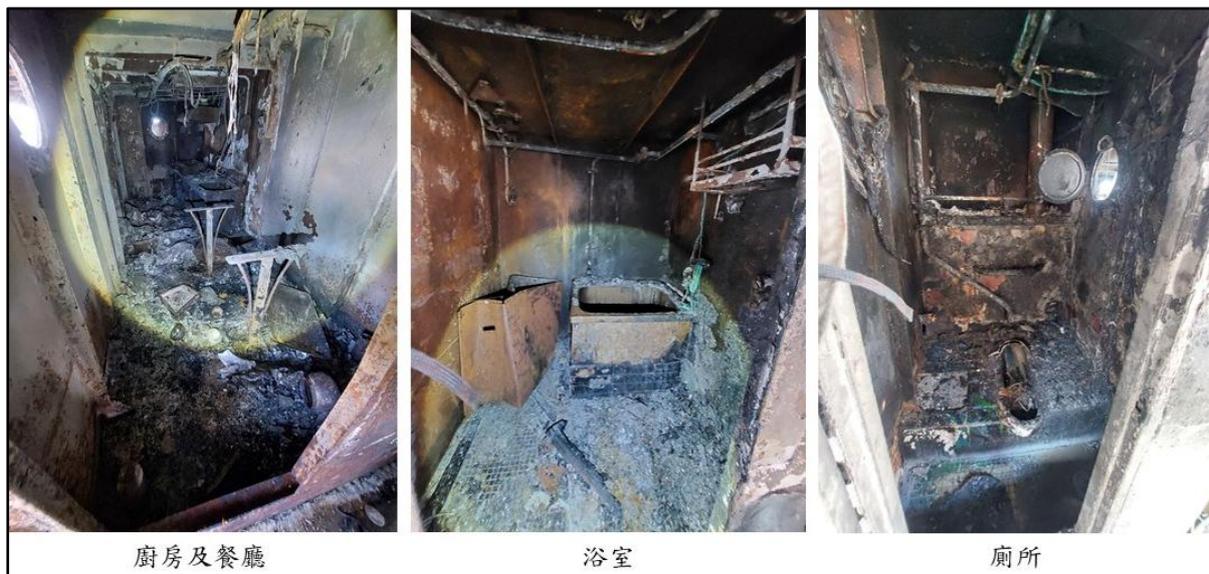
圖 1.4-15 住艙其他區域受損照片

浴室、廁所、廚房及餐廳完全燒毀，壁面無明顯變形或凹陷，受損照片詳圖 1.4-15。

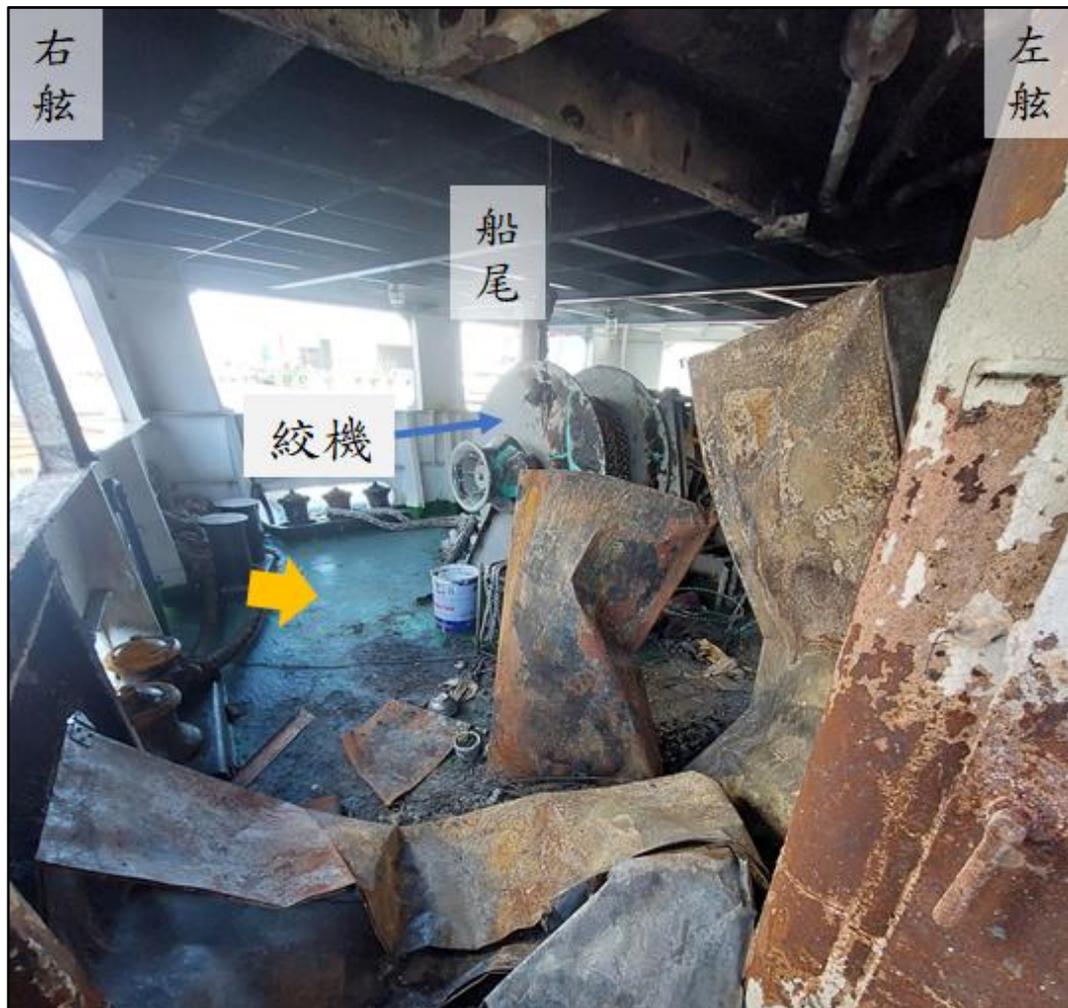
圖 1.4-16 後甲板損害情況

後甲板絞機與地板漆面僅有些微受燒痕跡（詳圖 1.4-16 黃色箭頭處）。

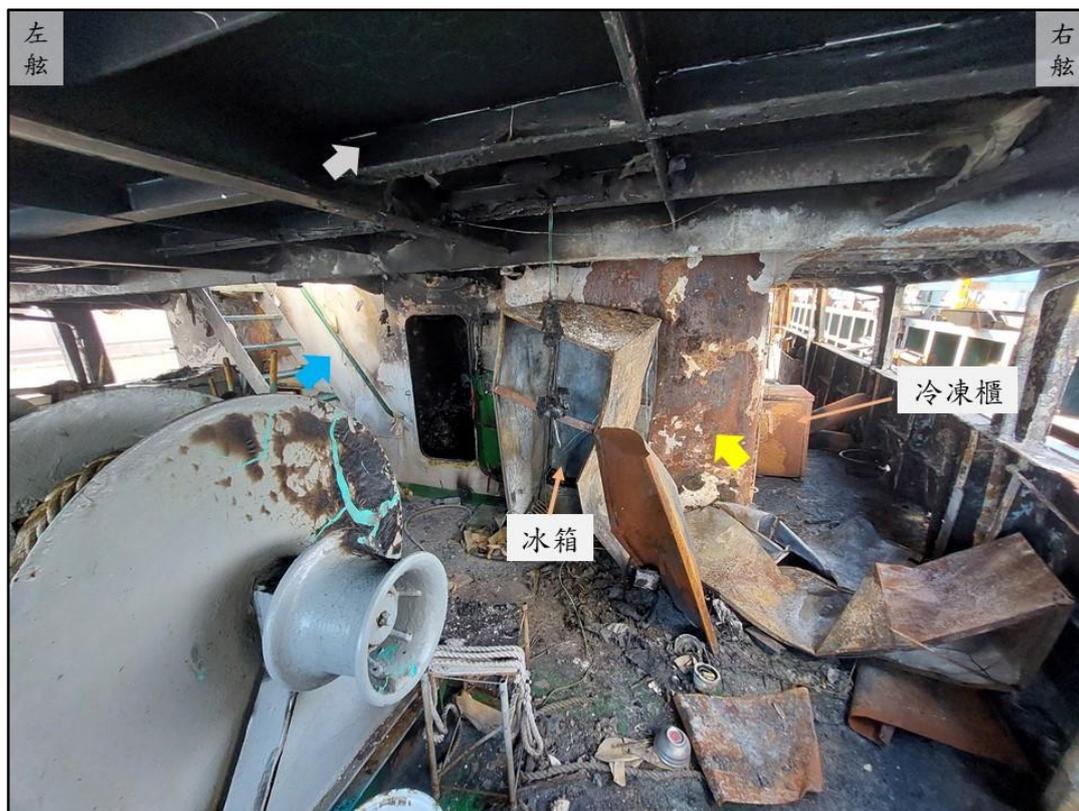
圖 1.4-17 後甲板住艙側損害情況

後甲板天花板有明顯燻黑痕跡（圖 1.4-17 灰色箭頭處），住艙外後方右舷艙壁則有明顯受燒變色（圖 1.4-17 黃色箭頭處），住艙外後方左舷艙壁漆面則保持完整（圖 1.4-17 藍色箭頭處）。

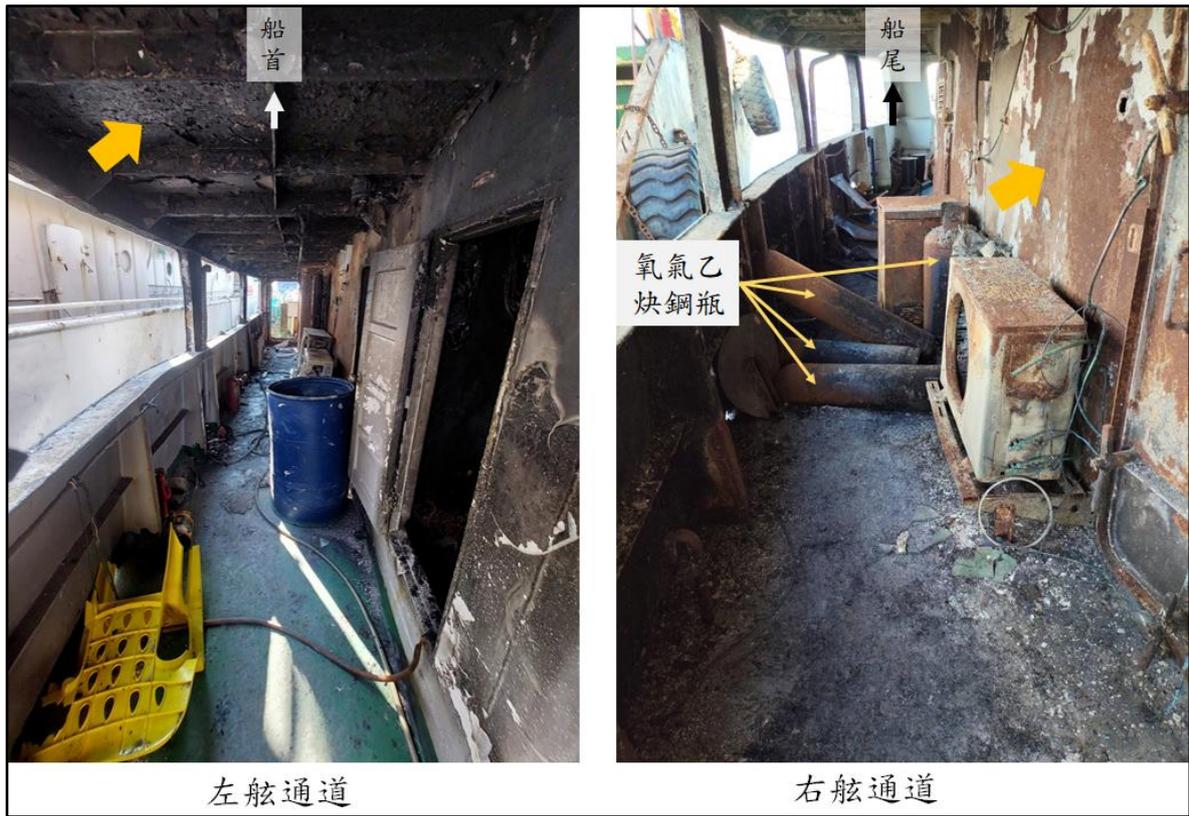
圖 1.4-18 甲板通道

左舷通道艙壁及天花板呈現煙燻狀態，但地板漆面及左舷通道地板漆面保持原樣。右舷甲板通道艙壁漆面受燒變色，通道之氧氣乙炔鋼瓶、冷氣室外機及地板亦有不同程度的燒損。甲板通道受損情況詳圖 1.4-18。

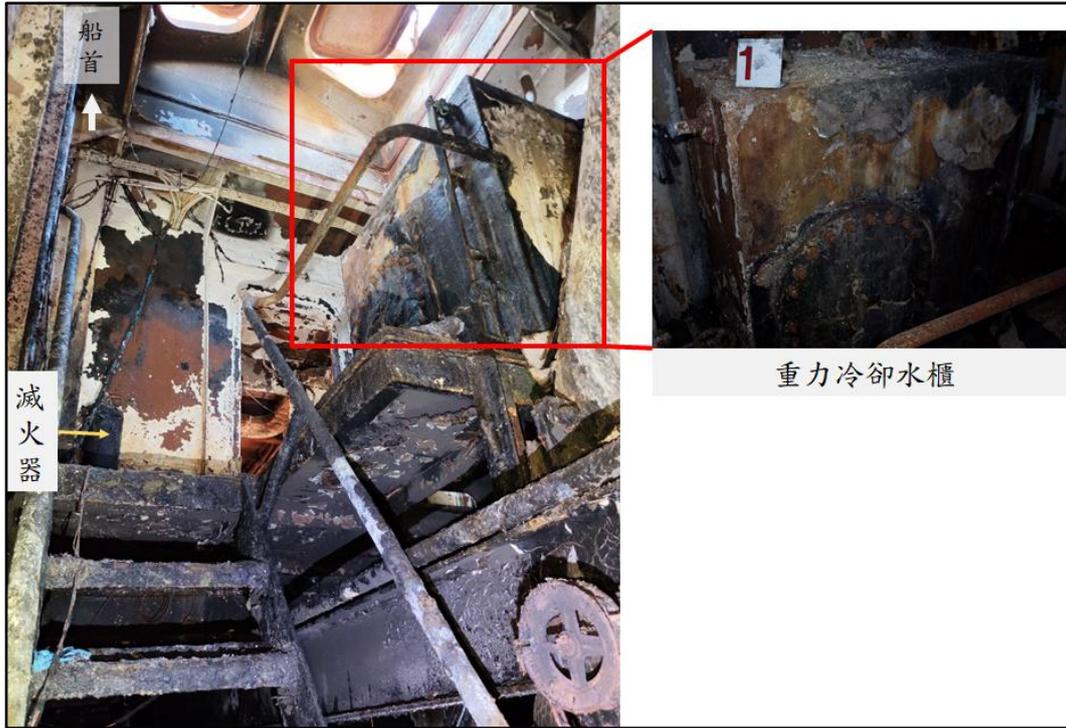
圖 1.4-19 機艙通往住艙空間

於機艙通往住艙門口處，滅火器有燻黑現象，重力冷卻水櫃則出現漆面剝落及燻黑現象，樓梯有上方燒損掉落物（詳圖 1.4-19）。

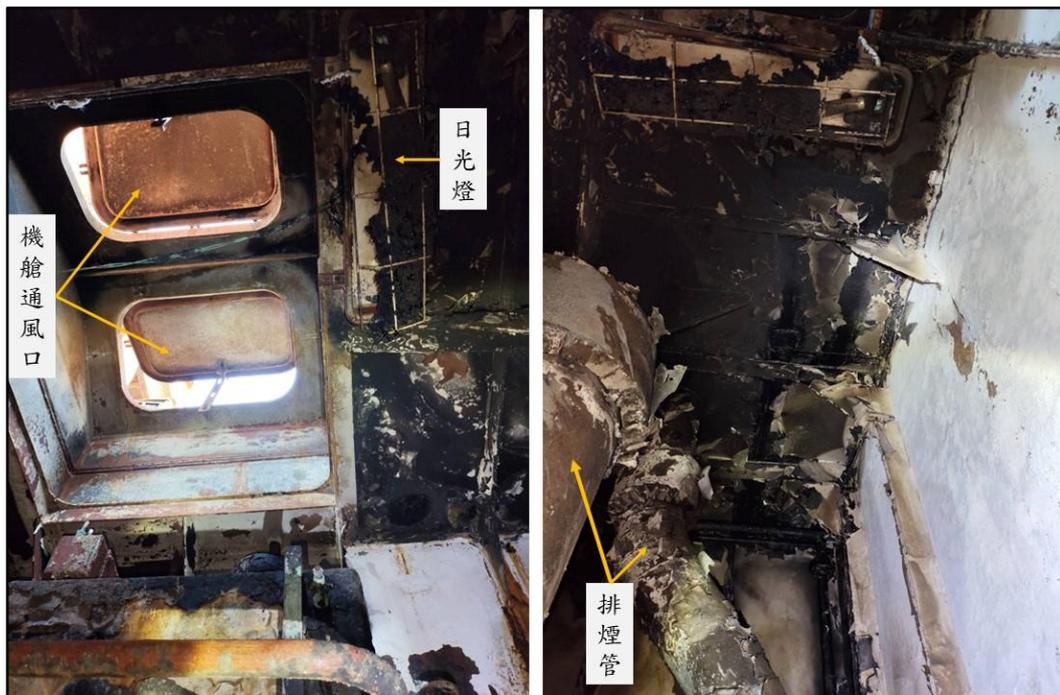
圖 1.4-20 機艙通往住艙空間天花板

機艙通往住艙空間上方為機艙通風口及主、電機排煙管，機艙通風口蓋板受燒變色，日光燈燈管燒毀，外罩也出現燒熔情況，排煙管及天花板同樣受燒且油漆剝落（詳圖 1.4-20）。

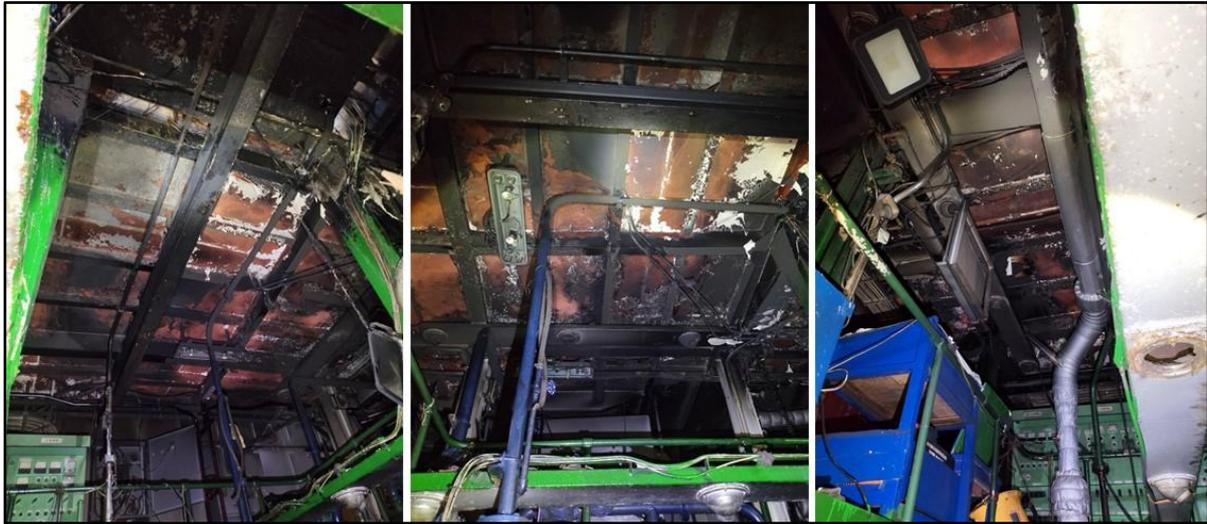
圖 1.4-21 機艙天花板

機艙天花板受燒燻黑且油漆剝落，天花板支架燻黑，機艙天花板受損照片詳圖 1.4-21。

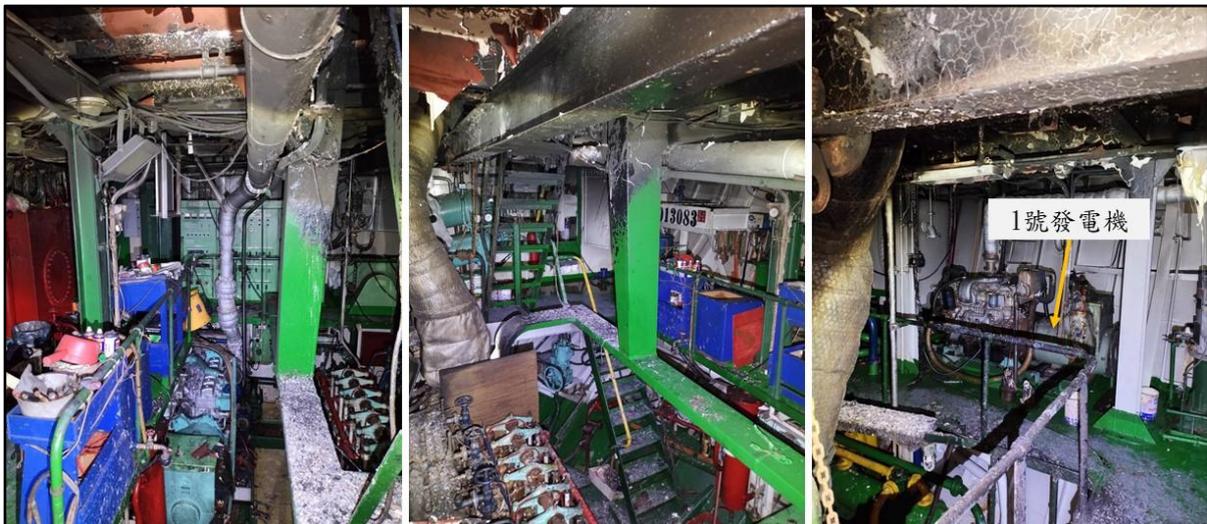
圖 1.4-22 發電機層受損情況

發電機層之 1 號發電機、主配電盤及其他設備無受燒痕跡，僅地面有天花板受燒後之掉落物，發電機層之日光燈罩受熱熔化。發電機層受損情況詳圖 1.4-22。

現場勘查資料顯示，駕駛臺與住艙區域燒損程度較為嚴重，而後甲板與救生艇甲板僅部分燒損，另現場勘查時機艙尚有機器運轉，後經查證為主機在運轉。機艙發電機層受損狀況顯示，其天花板焦黑，地板有天花板受燒後之掉落物，如油漆，而地板本身無明顯之受燒痕跡，依此判斷其熱傳播之方向為由上而下，熱源來自於發電機層之天花板（亦即住艙之地板）。在發電機層與主機層之相關機器設備仍保持原樣，並無明顯燒損痕跡。由於機艙及後甲板受損較為輕微，因此，可排除機艙與後甲板為起火處之可能。

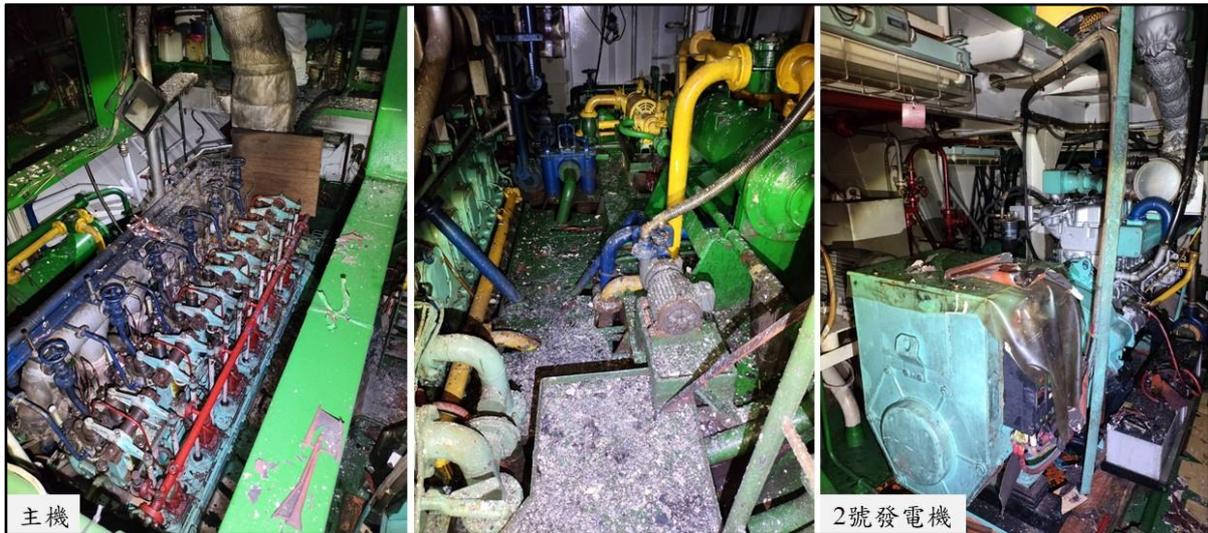
圖 1.4-23 主機層受損情況

主機層之主機、2 號發電機及其他設備無受燒痕跡，僅地面有天花板受燒掉落物。主機層受損情況詳圖 1.4-23。

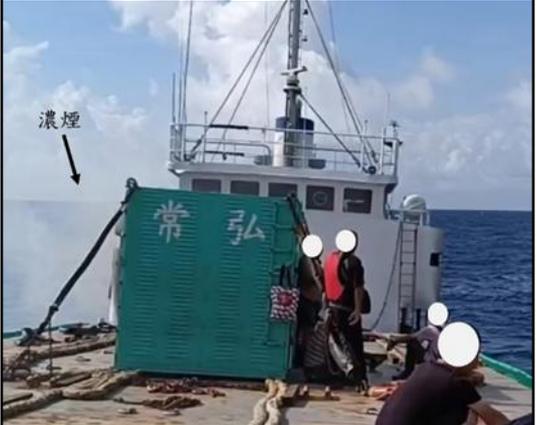
<ol style="list-style-type: none"> 1. 船員撤離至主甲板貨艙艙蓋上。 2. 住艙右舷處出現濃煙。
2

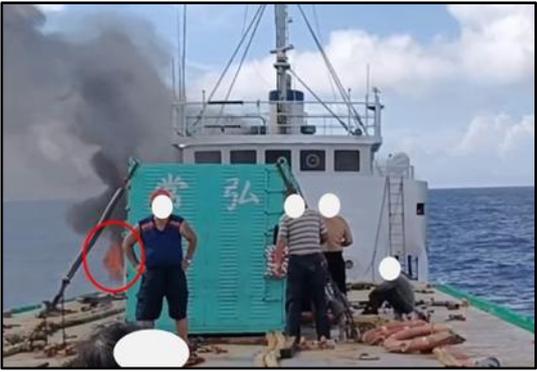
<ol style="list-style-type: none"> 1. 住艙右舷處濃煙加劇，伴有火舌（影像紅圈處）。 2. 影片聲音中，船員提及發電機已停止運轉。

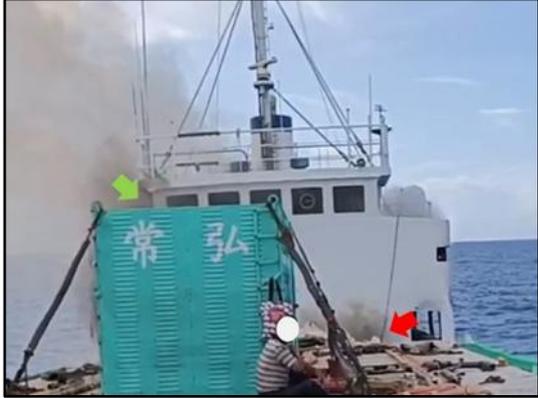
<ol style="list-style-type: none"> 1. 濃煙自住艙左舷下層舷窗竄出（紅色箭頭處）。 2. 濃煙自駕駛臺右舷飄出（綠色箭頭處）。
4

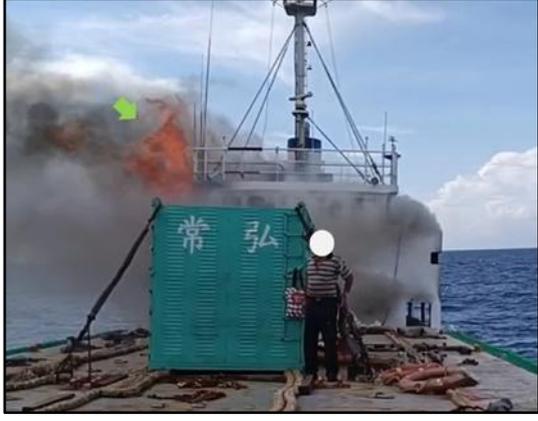
<ol style="list-style-type: none"> 1. 火舌及濃煙於駕駛臺右舷竄出（綠色箭頭處）。 2. 濃煙由駕駛臺左舷向右舷擴散。
5

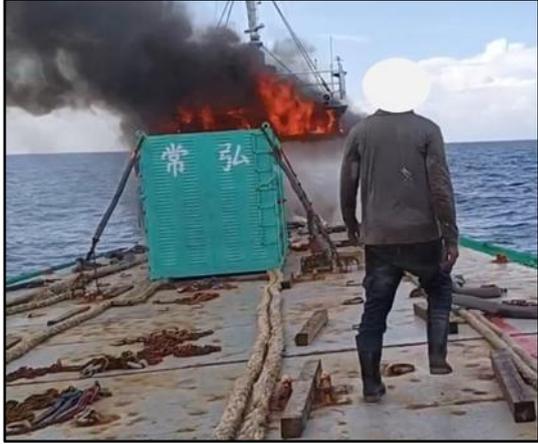
<ol style="list-style-type: none"> 1. 駕駛臺大面積燃燒。

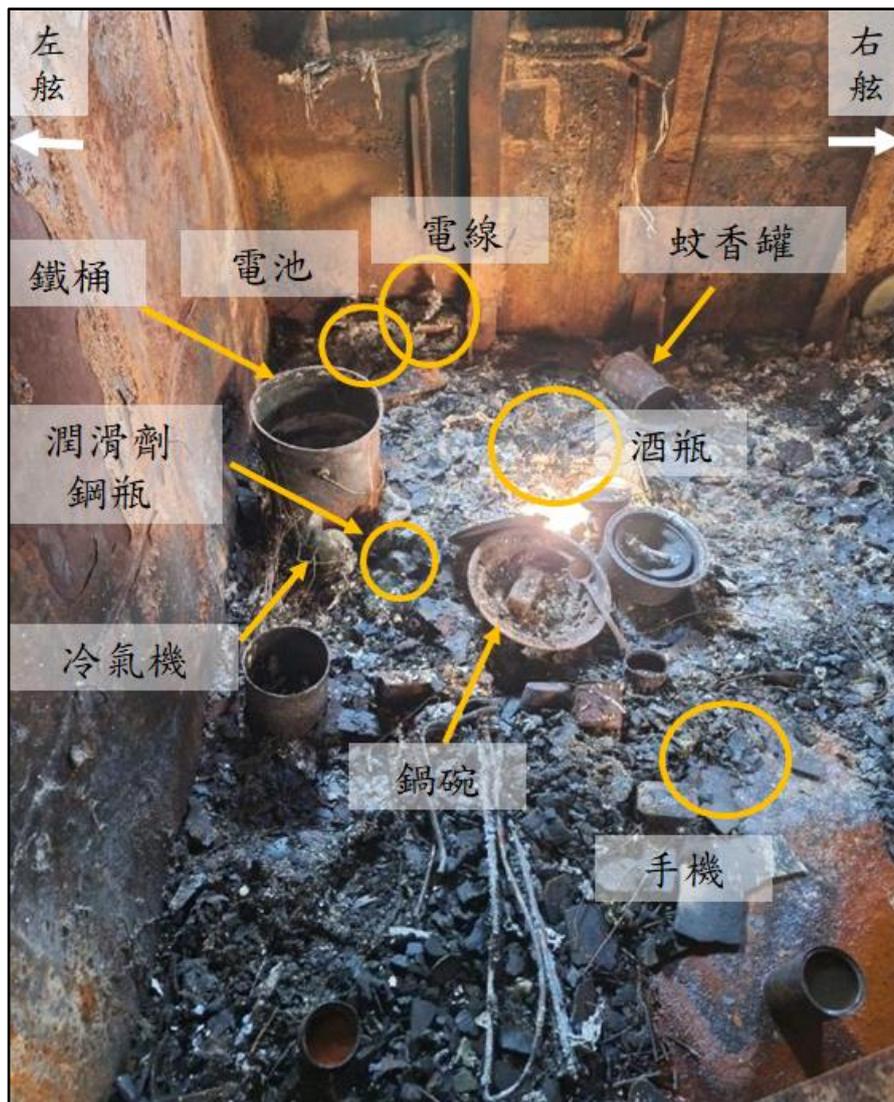
圖 1.9-1 水手 W 房間燒損殘骸物

- 綜合三名受傷人員訪談與現場照片，可限縮起火處在住艙右舷側的艙房，包括廚房、餐廳、水手 Y 與水手 W 的房間；另依據消防人員對船員之訪談，廚房已無瓦斯且無人煮食，故排除廚房、餐廳為起火處。
- 由現場勘查可知，水手 W 房間艙壁變形較為嚴重，且門口通風管掉落，參考水手 Y 的訪談，可綜合判斷，不排除水手 W 房間為可能起火處。
- 水手 W 房間中之燒損殘骸物（詳圖 1.9-1）包括冷氣機室內機、鐵桶、蚊香罐、潤滑劑鋼瓶、鍋碗、酒瓶、電線、電池與手機等，水手 W 訪談表示，當時並未在房間內煮食、鐵桶是用來接冷氣排水，亦未於房間抽菸、使用蚊香、電器或充電設備。
- 由於現場損壞嚴重且無監視攝影，因此無法透過現有影像、現場跡證與人員訪談判斷確切起火原因。一般火災狀況可能之起火來源，包括菸蒂、蚊香、施工不慎、電氣因素、烹煮、燒香敬神等，故由水手 W 房間的之燒損物及訪談進行判斷，起火原因排除煮食、抽菸、蚊香、施工、燒香等因素，但無法排除與電氣因素有關。

考量一般火災狀況可能之起火來源，包括菸蒂、蚊香、施工不慎、電氣因素、爐火烹煮及敬神祭祖等。由水手 W 房間之燒損物及水手 W 的訪談紀錄，水手 W 未於房間抽菸、未使用蚊香、房間並無施工、未使用爐火煮食、亦無燒香等，因此排除以上之因素，然現場有燒毀之電線、手機殘骸及電池，因此起火原因無法排除與電氣因素有關。
