# 國家運輸安全調查委員會

## 重大運輸事故 調查報告

嶺腳站正線出軌事故

報告編號：TTSB-ROR-25-07-001

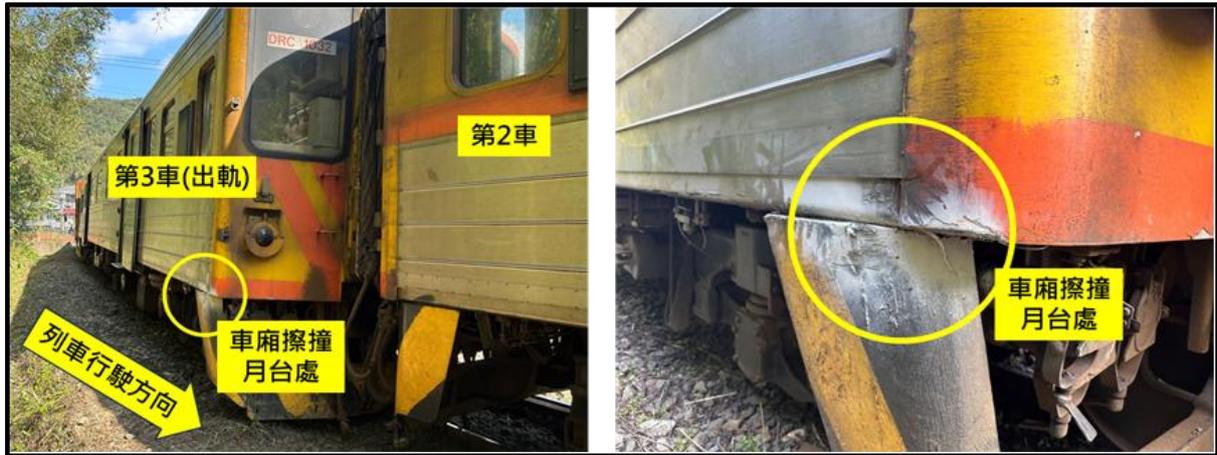
第 3 車第 1 轉向架向行駛方向右側出軌時撞及嶺腳站月台，造成前端主排障器右側及部分車身擦傷，如圖 1.3-1。第 2 車與第 3 車間渡板變形、風檔破損，如圖 1.3-2。第 3 車出軌後主排障器左側撞及路線而變形，車輪因在道碴上運行，於車輪踏面產生多處刮痕，如圖 1.3-3。

圖 1.3-1 第 3 車前端右側主排障器及部分車身擦傷

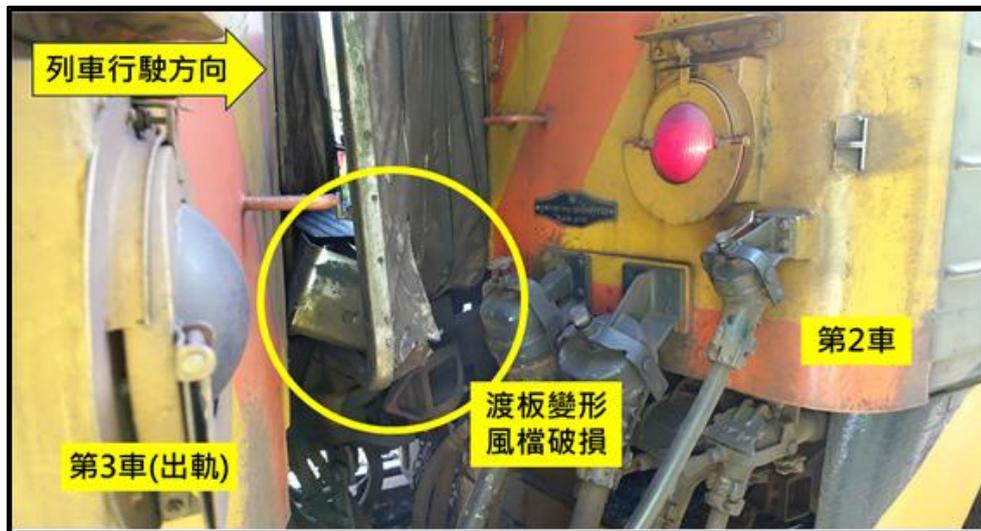
圖 1.3-2 第 2 車與第 3 車間渡板變形、風檔破損

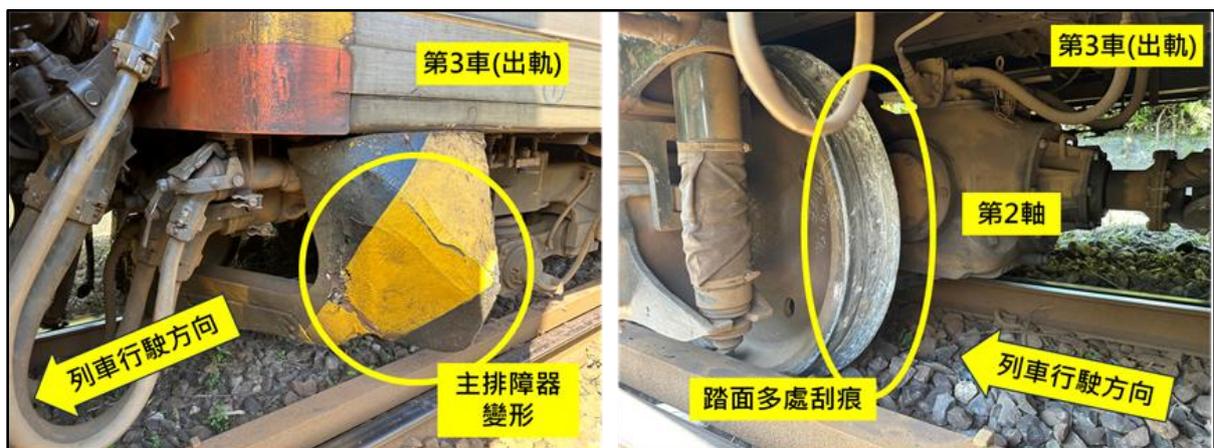
圖 1.3-3 第 3 車前端左側主排障器變形、車輪踏面多處刮痕

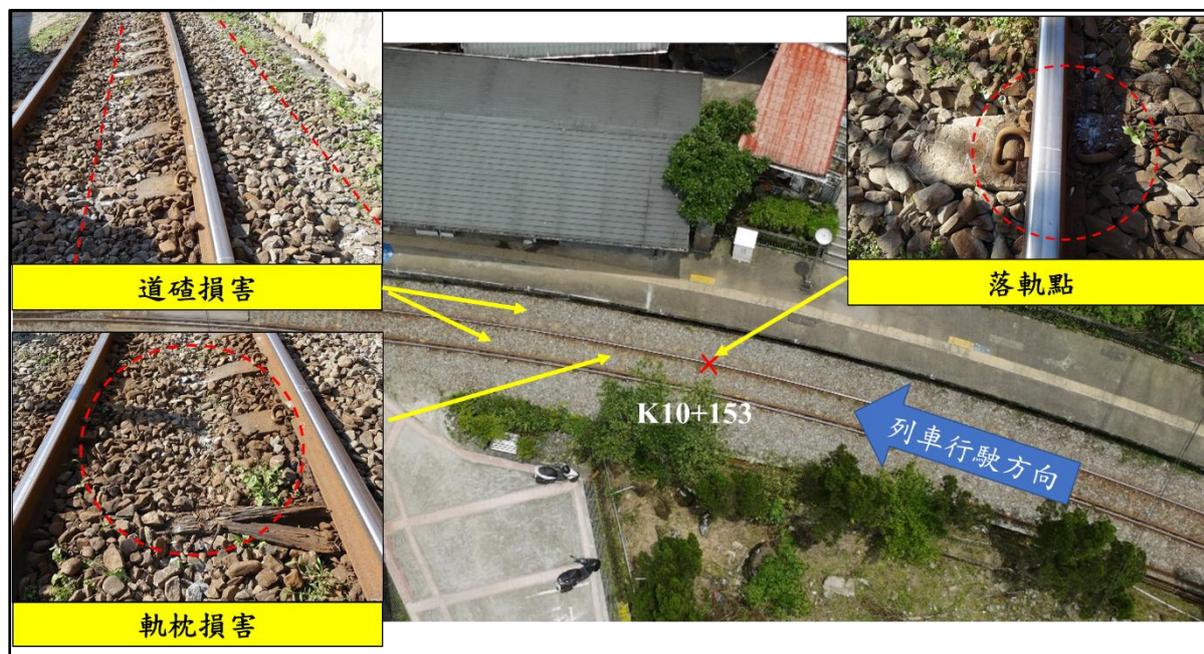
事故列車落軌後持續在軌枕及道碴上運行，造成部分軌枕碎裂及道碴粉碎，如圖 1.3-4。

圖 1.3-4 嶺腳站軌道損害

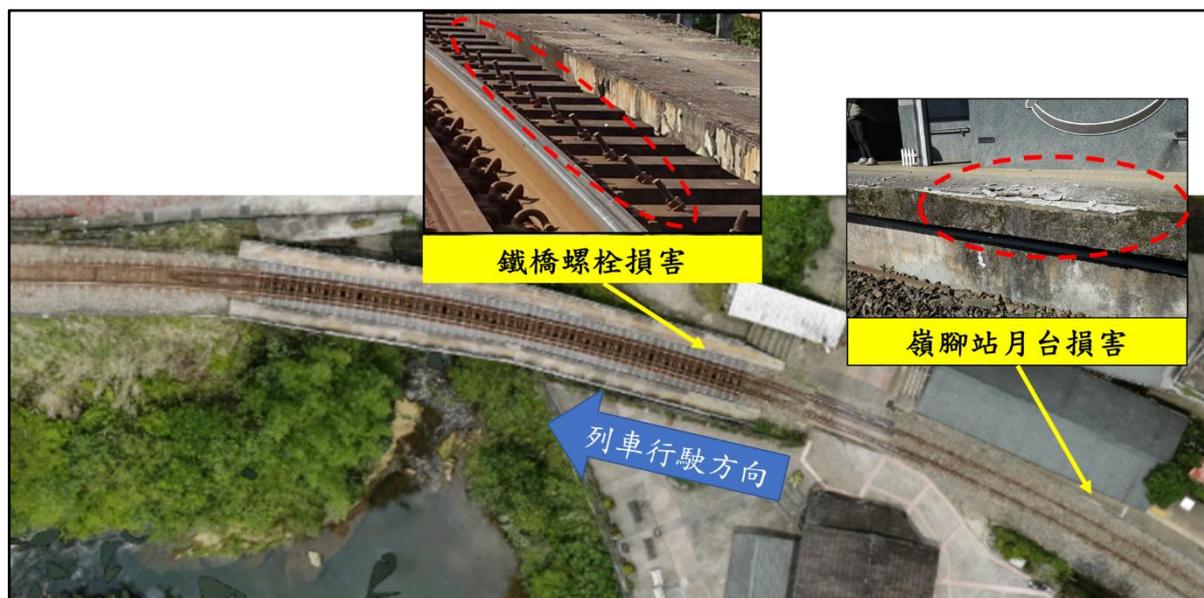
嶺腳站月台及鐵橋螺栓遭事故列車撞及受損，如圖 1.3-5。

圖 1.3-5 其他設施損害

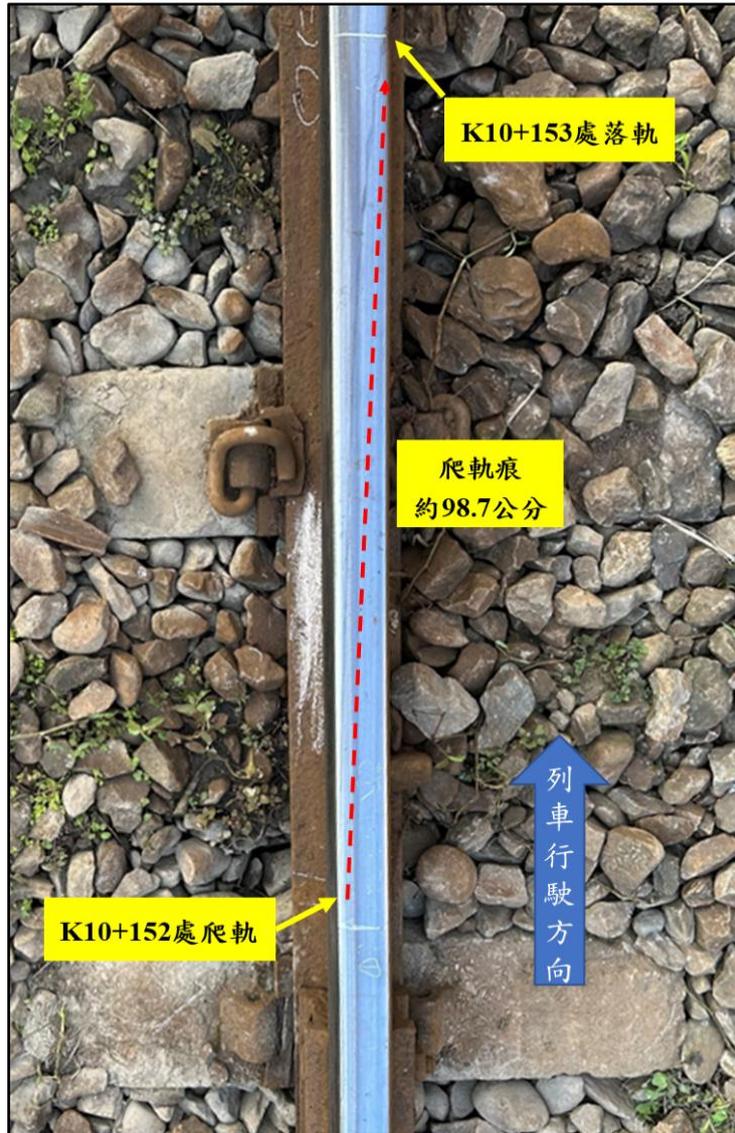
DR1032 由行車方向右軌 K10+152 爬上軌道，右側車輪造成鋼軌痕跡之起點為爬軌點，並於 K10+153 落軌，爬軌痕長度約為 98.7 公分，如圖 1.10-2。事故列車左側車輪落軌時，造成左軌擦傷，如圖 1.10-3。

圖 1.10-2 行車方向右軌之痕跡

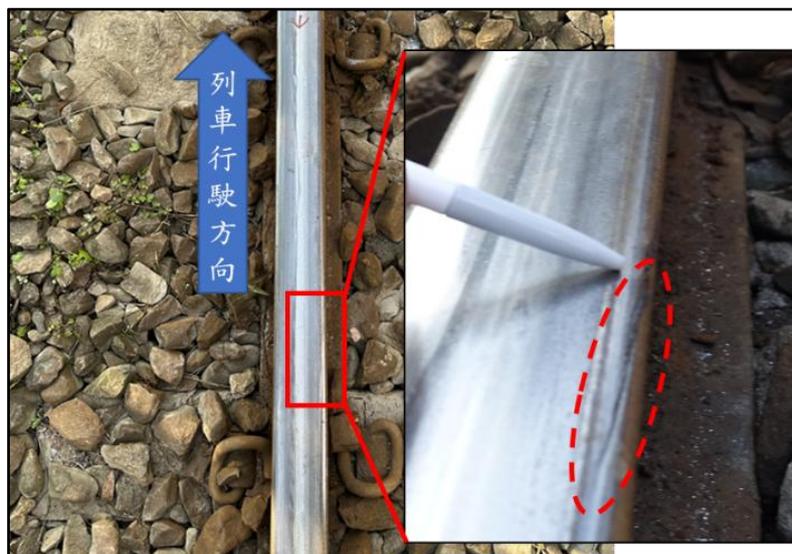
圖 1.10-3 行車方向左軌之痕跡

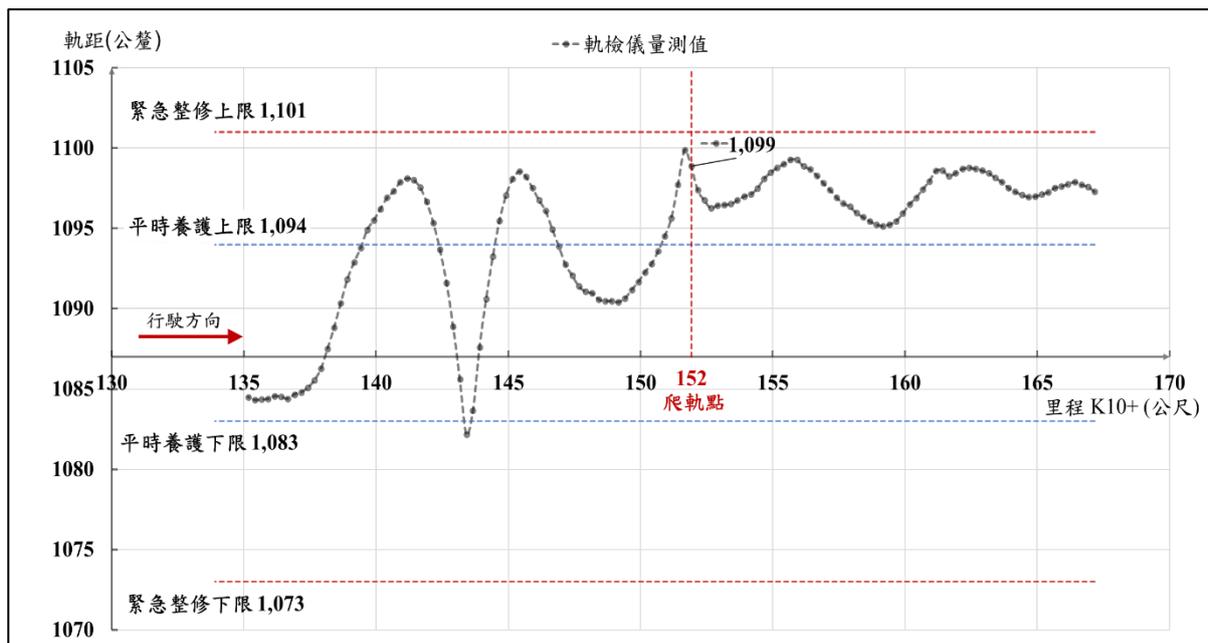
圖 1.10-4 事故軌道靜態軌距量測結果

靜態軌距量測結果如圖 1.10-4。爬軌點前之軌距有數處超過平時養護標準值之靜態不整上限，最大軌距為 1,100 公釐，接近緊急整修標準值之靜態不整上限。

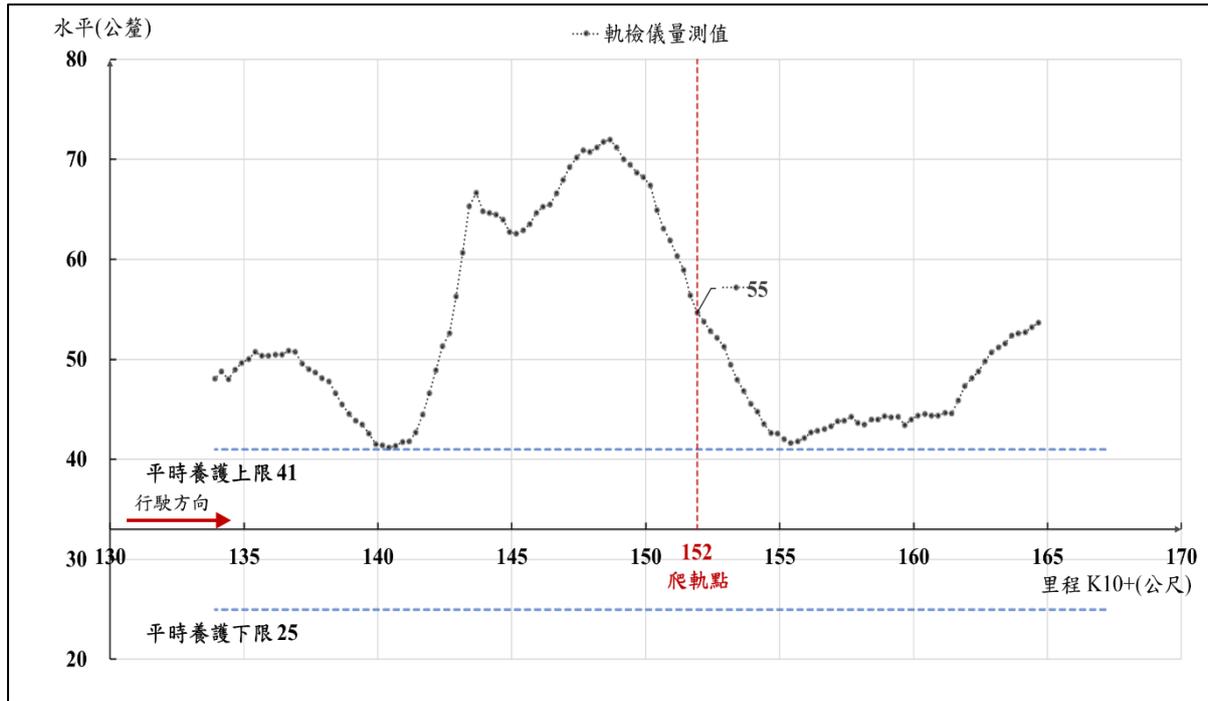
圖 1.10-5 事故軌道靜態水平量測結果

靜態水平量測結果如圖 1.10-5。爬軌點前之軌道水平最高為 72 公釐，已大於平時養護靜態不整上限。

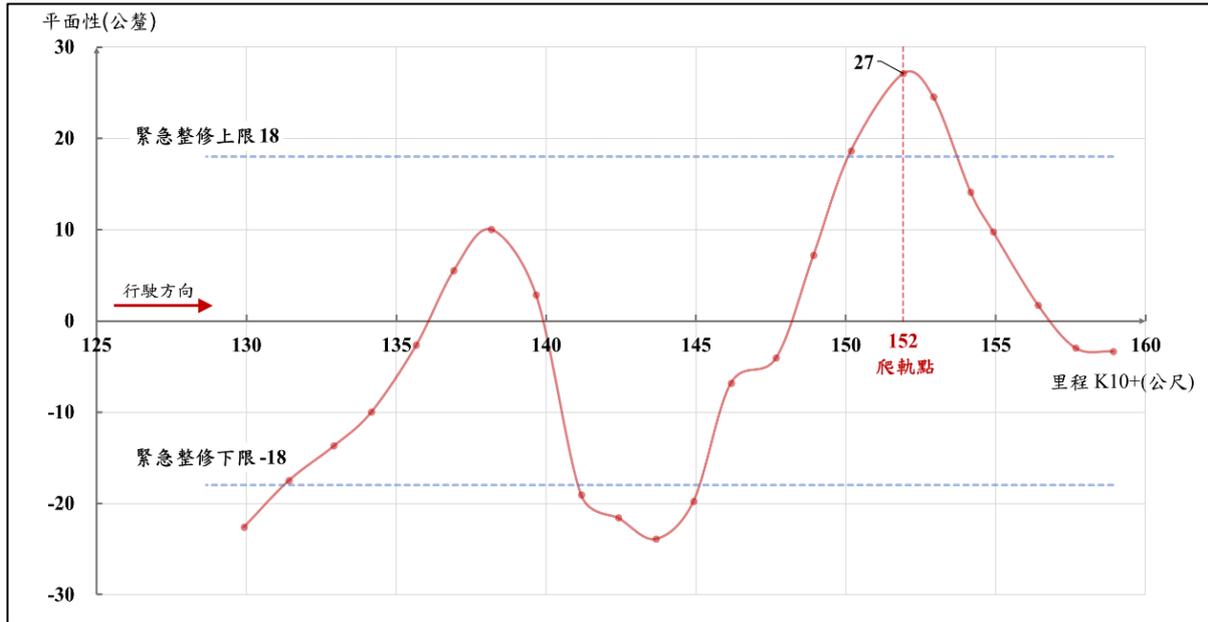
圖 1.10-6 靜態平面性計算結果

爬軌點前之部分路段靜態平面性低於緊急整修靜態不整下限，在爬軌點前約 8 公尺，靜態平面性開始攀升，在爬軌點前約 2 公尺，靜態平面性始超過緊急整修靜態不整上限。

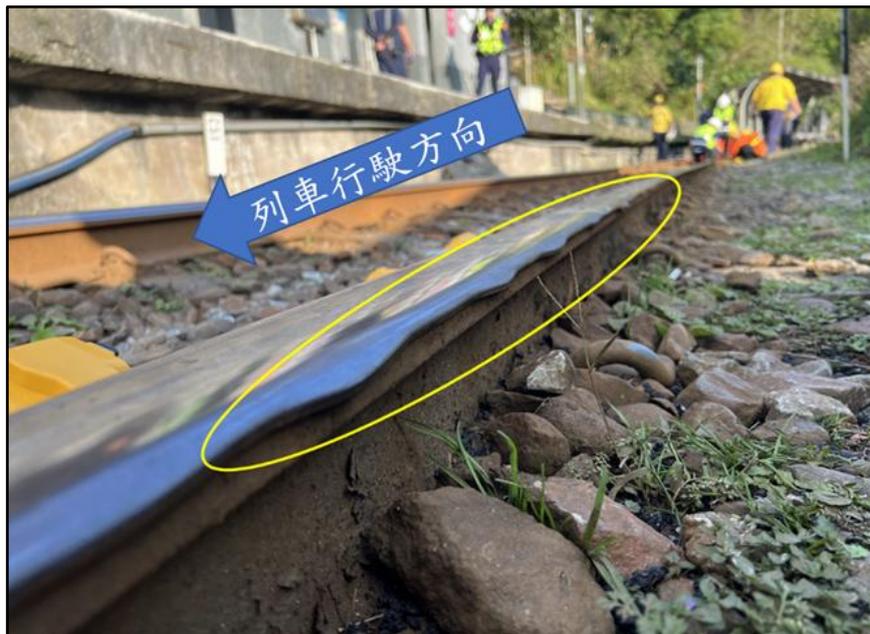
事故當日發現，行車方向之左軌有流潰，如圖 1.10-7。

圖 1.10-7 左側鋼軌流潰

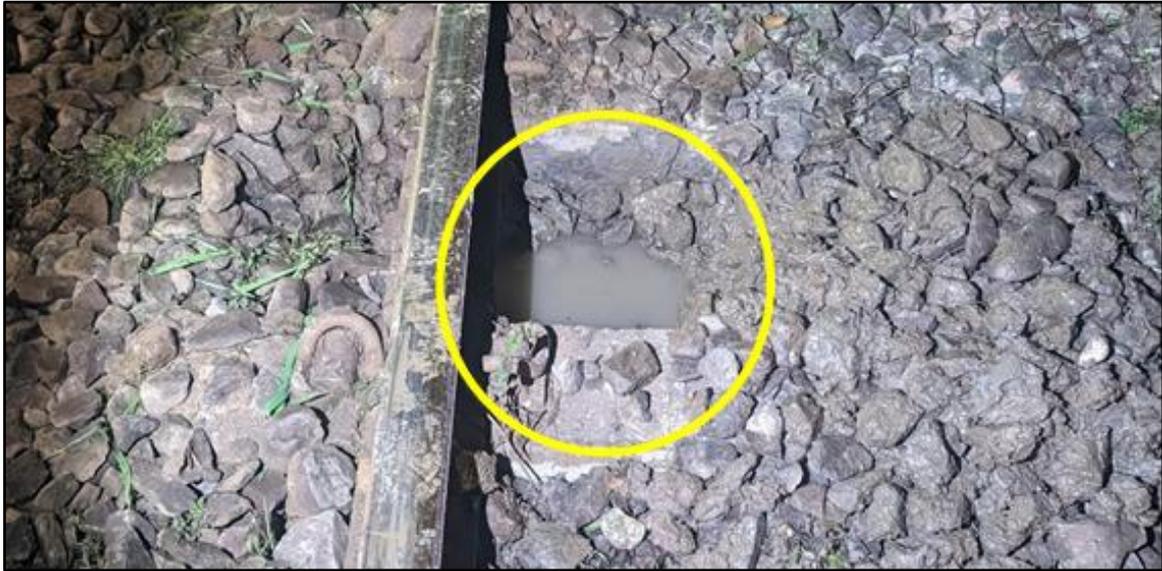
專案調查小組於民國 113 年 2 月 15 日進行動態沉陷量測時，挖開道碴後發現積水，如圖 1.10-8，及道碴混合泥沙之狀況，如圖 1.10-9。

圖 1.10-8 道碴積水

1. 評估將輪重納入為車輛檢修指標並建立輪重管理機制。
2. 強化平溪支線路線排水功能。
3. 訂定軌道逾緊急整修標準值之整修時限並強化完工檢查方式。
4. 檢討軌道磨耗檢查方式，以符合法規要求。

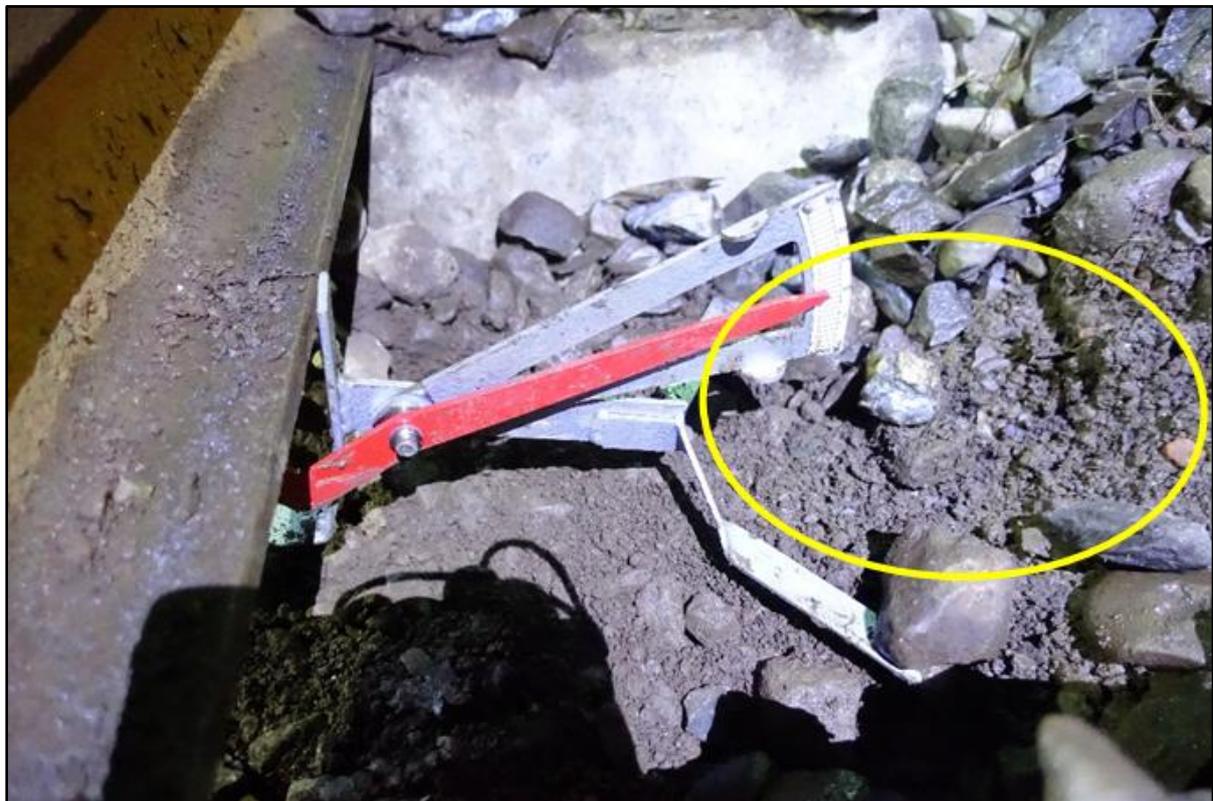
圖 1.10-9 道碴混合泥沙

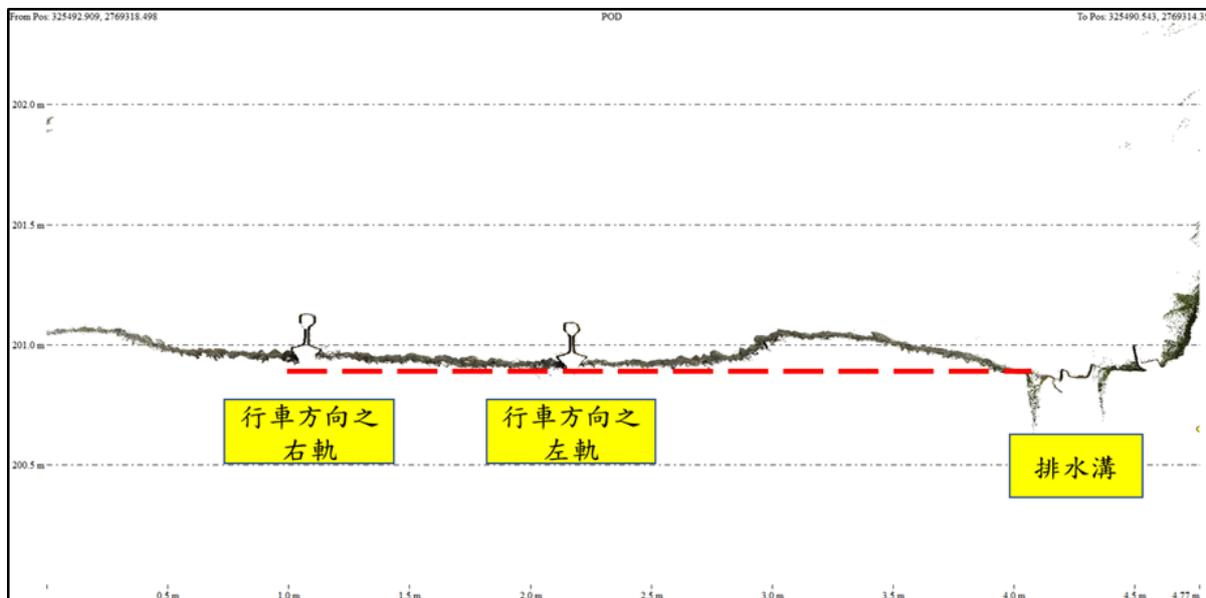
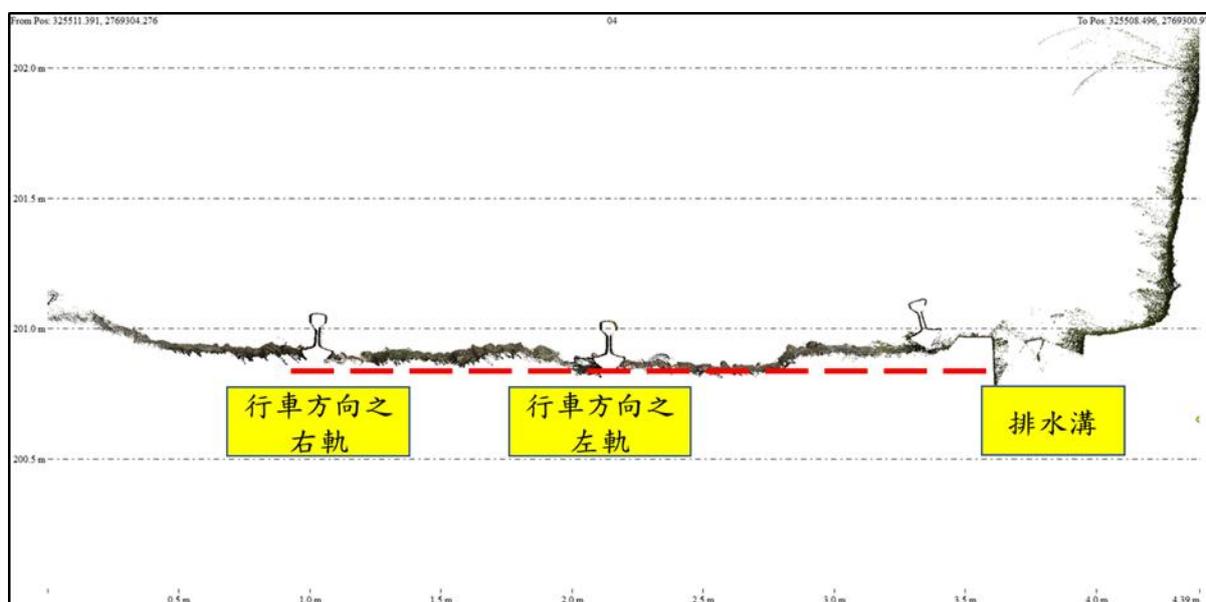
圖 1.10-10 爬軌點縱向截面

圖 1.10-11 K10+126 縱向截面

經檢視，爬軌點鋼軌下方之道碴高程幾乎與排水溝齊平；K10+126 鋼軌下方之道碴高程低於排水溝。

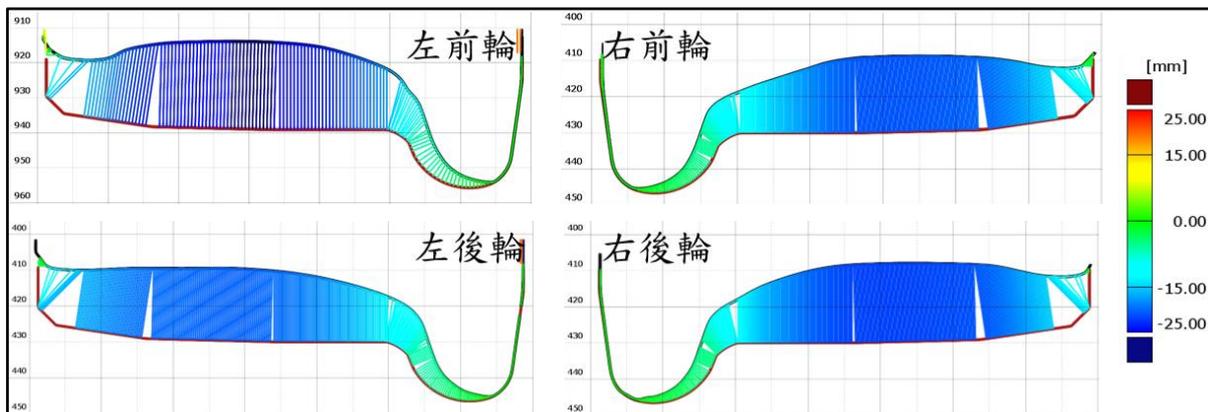
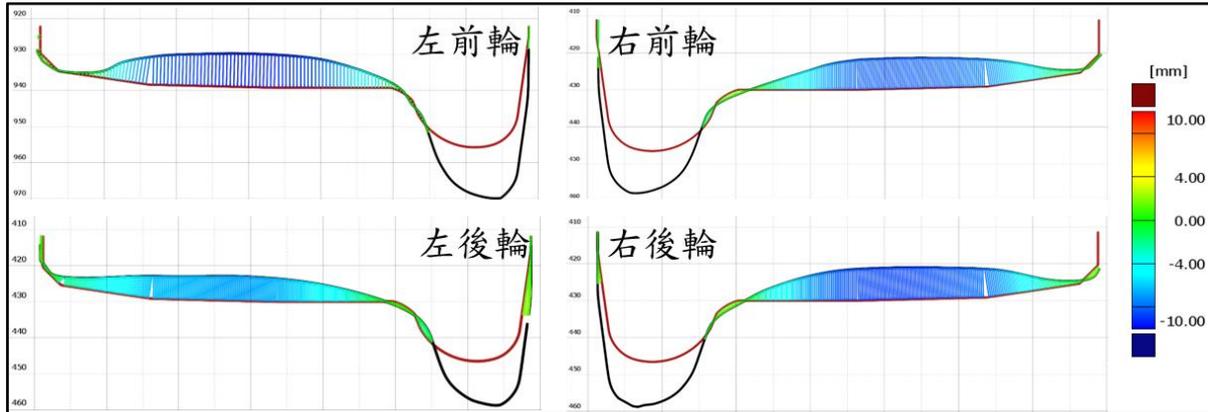
取車輪踏面進行量測及比對，以磨耗量較少之輪緣作為疊合基準，確認車輪踏面整體磨耗及輪軌接觸面之磨耗。圖 1.10-18 至 1.10-21 中紅色輪廓為 P8A 踏面之輪廓，黑色輪廓則為掃描取得之真實輪廓，以彩線標示磨耗量，比對結果第 3 車第 1 轉向架左前輪之踏面磨耗量大於其他踏面。

圖 1.10-18 第 3 車第 1 轉向架車輪整體磨耗比對結果

圖 1.10-19 第 3 車第 1 轉向架車輪接觸面磨耗比對結果

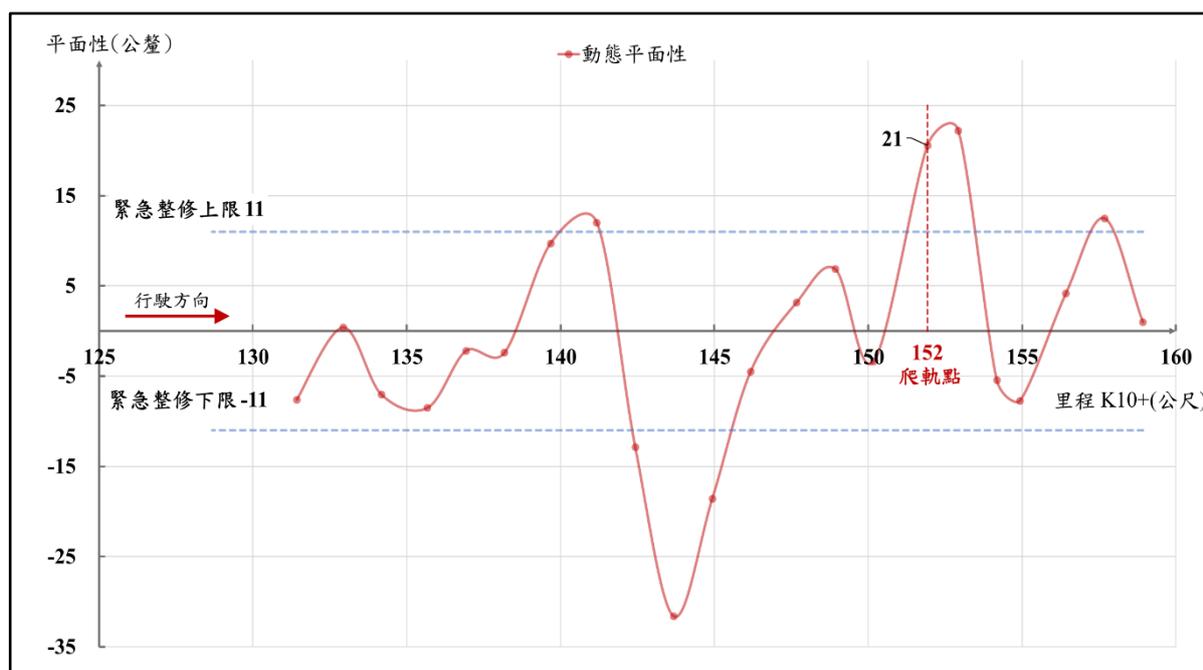
圖 1.11-10 事故路段之動態平面性

經檢視，爬軌點前之部分路段之動態平面性已低於緊急整修動態不整下限，在爬軌點前約 8 公尺至爬軌點，軌道動態平面性由低於緊急整修動態不整下限攀升至超過緊急整修動態不整上限。爬軌點之動態平面性為 21 公釐，以圖 1.11-11 表示轉向架第 1 軸於爬軌點時，4 個車輪之相對高低情形以及其對應的軌道平面。

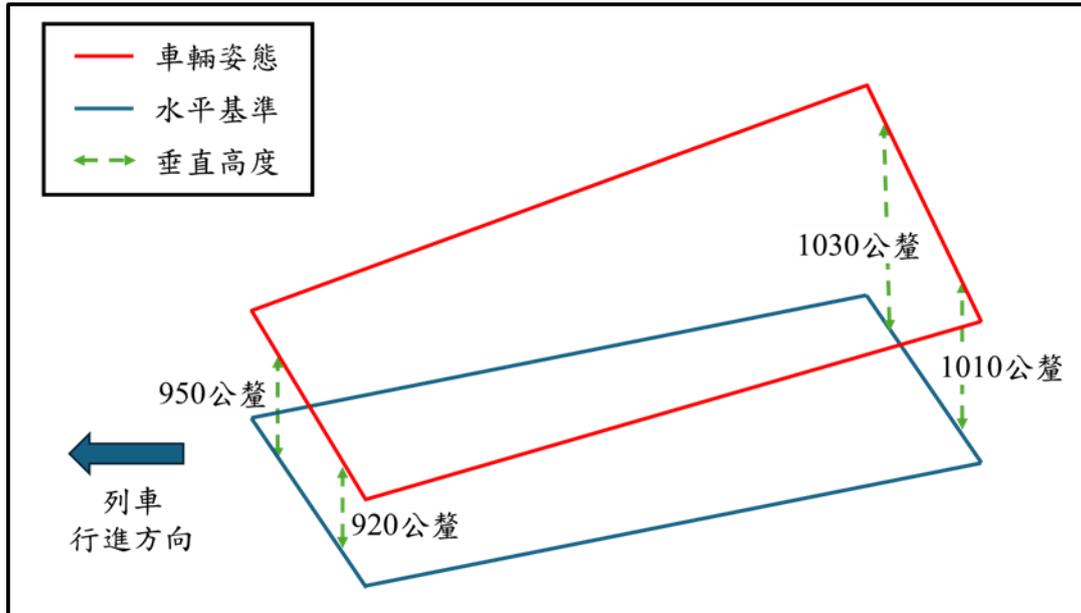
圖 2.1-1 DR1032 車廂運行姿態

依 1.11.1 節的 DR1032 啟動後之水平測量結果，車廂在空氣彈簧充氣後呈現左低右高的姿態，如圖 2.1-1。進一步檢測該車的水平閥，發現 DR1032 的第 1 位和第 3 位水平閥分別存在充氣和排氣功能異常，如圖 2.1-2。依 1.11.4 節的分析報告，此兩位水平閥在本事故前已出現功能異常。本會認為，DR1032 水平閥的功能異常，導致車廂以左前低右後高的姿態運行。

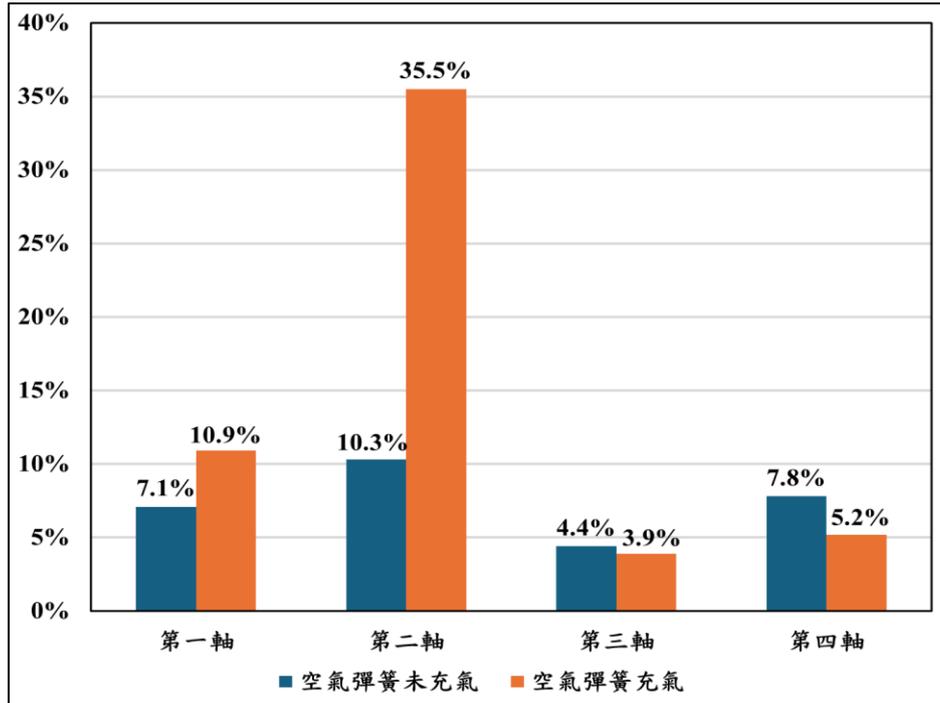
圖 2.1-3 DR1032 各軸靜態輪重比

為瞭解車廂運行姿態異常對車輪在鋼軌上垂直力的影響，本會對 DR1032 進行靜態輪重的量測。依 1.11.1 節，在空氣彈簧未充氣前，各軸靜態輪重比並無顯著差異。然而，在空氣彈簧充氣後，第一軸及第二軸靜態輪重比均有所上升，特別是第二軸，其輪重比由 10.30% 上升至 35.50%，第三軸和第四軸的輪重比則略微下降，如圖 2.1-3。

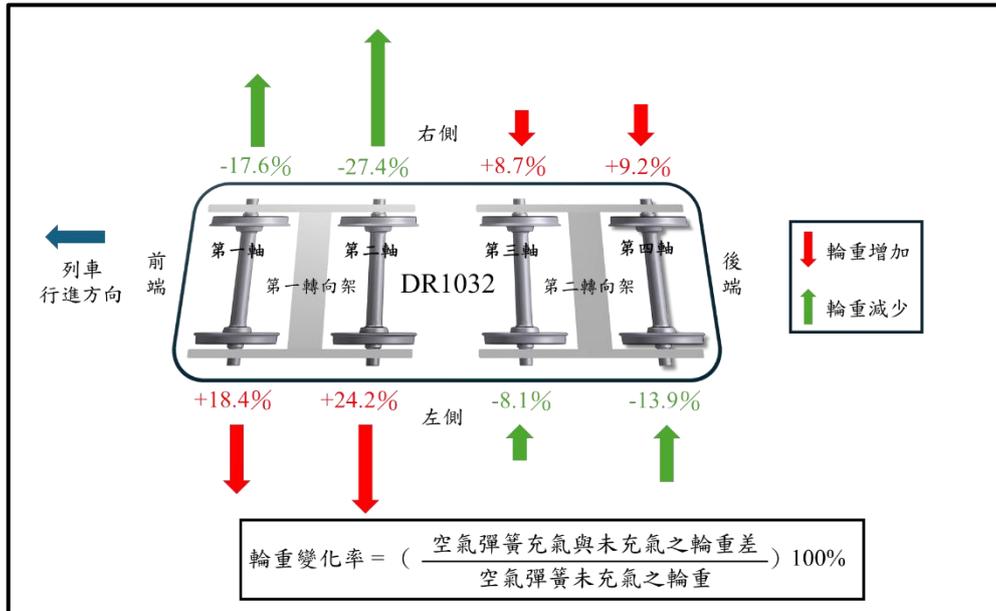
圖 2.1-4 DR1032 於空氣彈簧充氣後之各輪重變化率

為分析車輛水平失衡對輪重的影響，本會以 1.11.1 節中空氣彈簧未充氣時的輪重為基準，計算空氣彈簧充氣後各輪重的變化率，如圖 2.1-4。根據計算結果，DR1032 第一轉向架行進方向左側的輪重分別增加了 18.4% 和 24.2%，而右側的輪重則分別降低了 17.6% 和 27.4%；第二轉向架的情況則相反，行進方向左側的輪重減少了 8.1% 和 13.9%，而右側的輪重則增加了 8.7% 和 9.2%。顯示在事故發生前，DR1032 的輪重分配不均的情況相當顯著，進而提高了列車出軌的風險。

綜上所述，DR1032 的部分水平閥在事故前已出現功能異常，在空氣彈簧充氣後，進一步導致 DR1032 車廂的水平及輪重失衡，造成 DR1032 左前及右後的輪重（垂直力）明顯大於右前及左後的輪重（垂直力）。事故路段為左彎曲線，當 DR1032 運行至此時，由於外軌（右側）的超高，部分輪重轉移至內軌（左側），使得輪重失衡的第一轉向架右側車輪垂直力進一步減少，因而導致列車出軌。

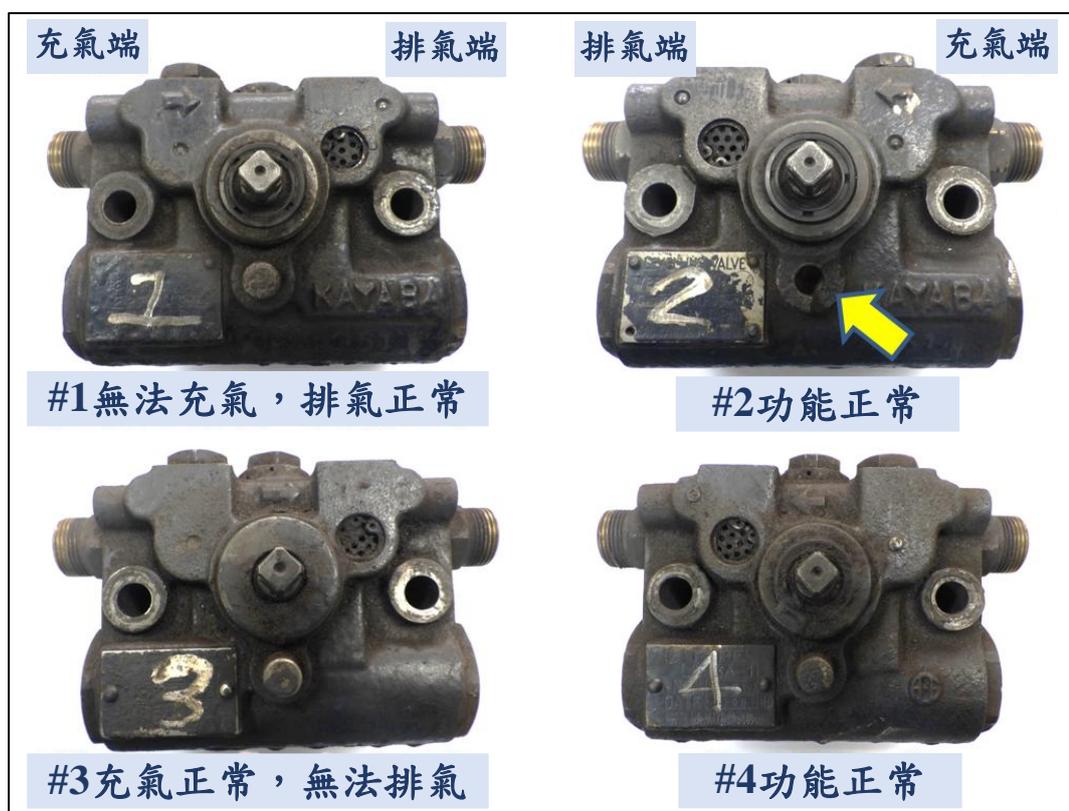
4 顆水平閥銘牌上已標示 1 至 4 號，即#1 到#4，其中#2 有一插銷孔已崩裂，如附錄圖 12-1 中箭頭所指處。依據功能測試結果，水平閥#1、#3 為失效件，水平閥#2、#4 為正常件，由外觀檢視可知 4 顆水平閥構型略有差異，#1、#2 為一種構型，#3、#4 為另一種構型，且#1、#3 的充氣端與排氣端位置與#2、#4 左右相反。

附錄圖 12-1 送測之水平閥外觀檢視照片

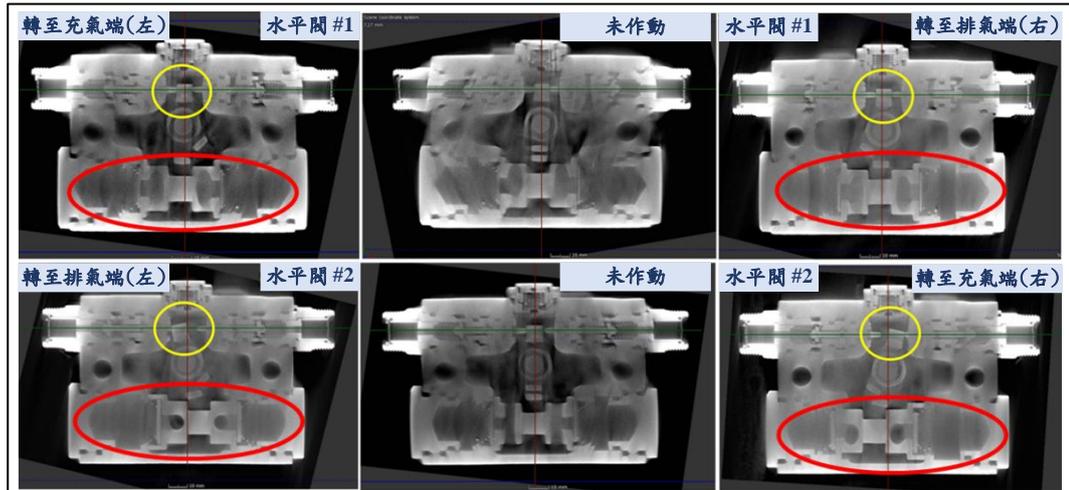
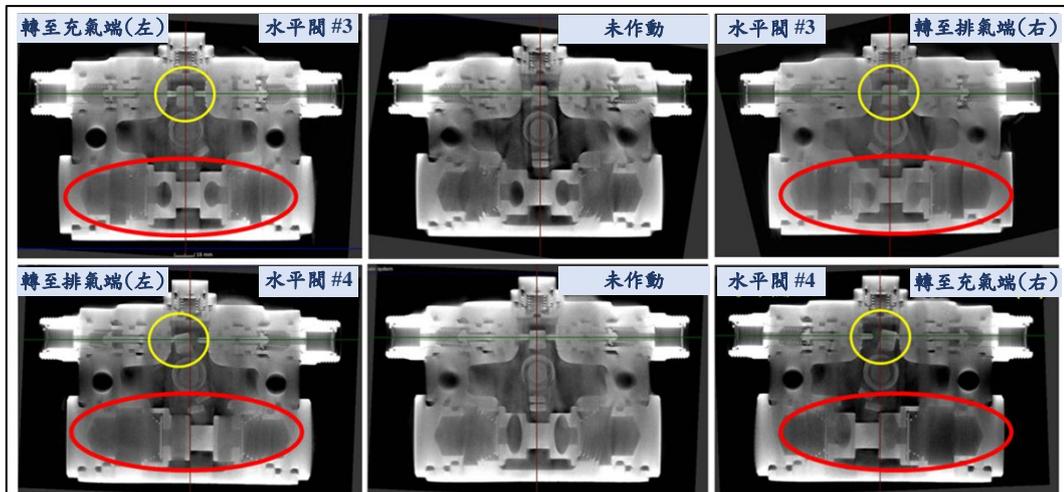
為求謹慎以及避免拆解水平閥時造成內部元件損壞，先以工業電腦斷層掃描 (Computed Tomography Scan, CT scan) 進行非破壞性檢測，初步解析水平閥內部結構及可能發生失效異常原因。將每顆水平閥的中心軸轉至「未作動」、「充氣」及「排氣」等三種狀態進行 CT scan 拍攝，並將失效件 (#1、#3) 及正常件 (#2、#4) 進行比較，可發現正常件在中心軸轉至兩端時，扭力彈簧會帶動阻尼臂及撥塊，阻尼臂會推動活塞，而撥塊後續會壓迫閥件的頂針；而失效件在中心軸轉至兩端時，撥塊及阻尼臂並未明顯作動。如附錄圖 12-3 及圖 12-4，黃框內為撥塊所在位置，紅框內為活塞作動區。

附錄圖 12-3 水平閥#1 及#2 在中心軸轉至兩端時之 CT scan 影像

附錄圖 12-4 水平閥#3 及#4 在中心軸轉至兩端時之 CT scan 影像

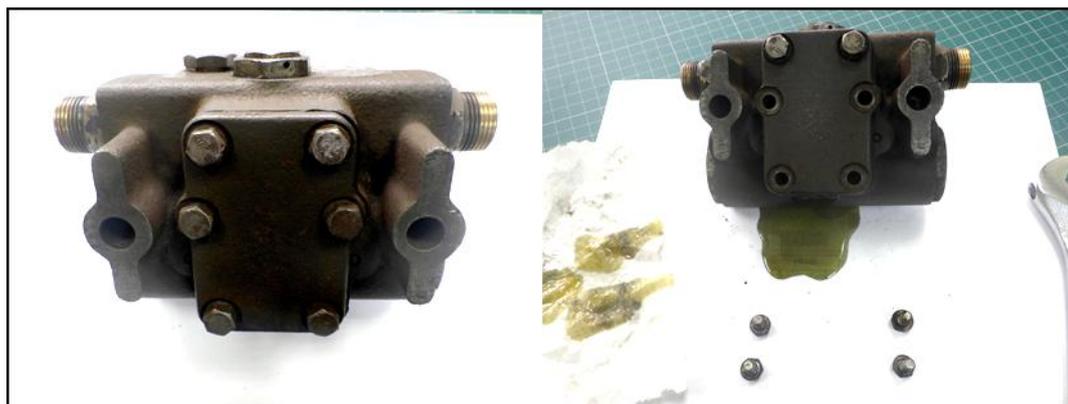
拆解水平閥#2 背面蓋板螺絲後，蓋板接合處即有油滲出，如附錄圖 12-5，應為內部之潤滑油或液壓油，待大部分油料漏除後繼續拆解；將背蓋打開，即可看見內部之中心軸模組，而將中心軸模組取出後，則可看見閥體內部之活塞，如附錄圖 12-6；水平閥之進/排氣閥件可旋轉取出，如附錄圖 12-7；中心軸模組取出後可看到關鍵組件，包含中心軸、撥塊、扭力彈簧、阻尼臂等，如附錄圖 12-8。

附錄圖 12-5 水平閥#2 背面外觀（左）及拆解時滲油狀況（右）

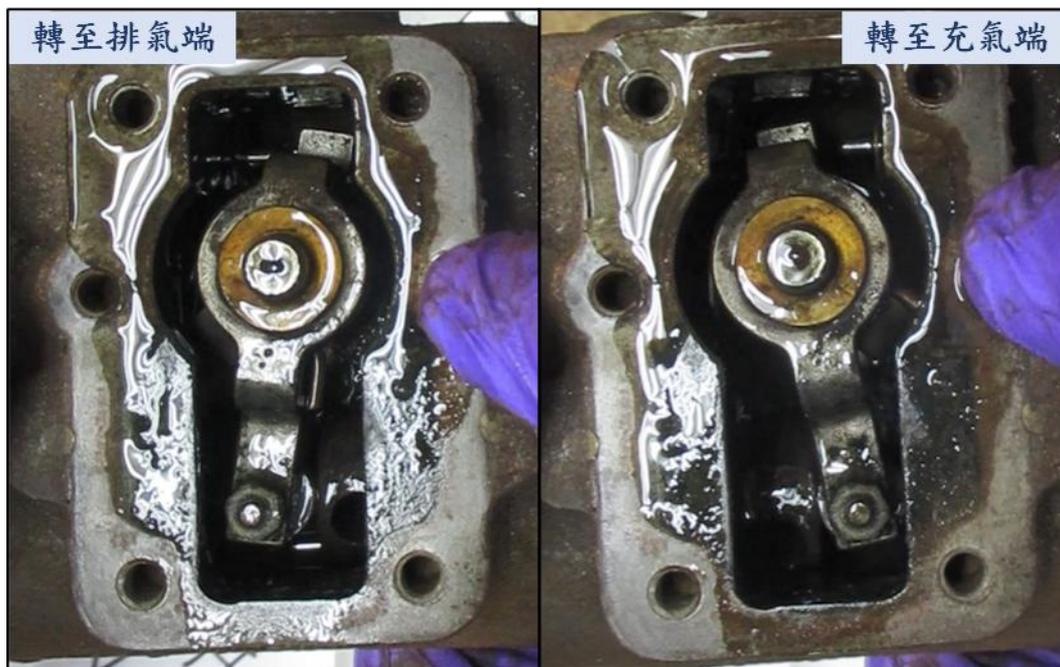
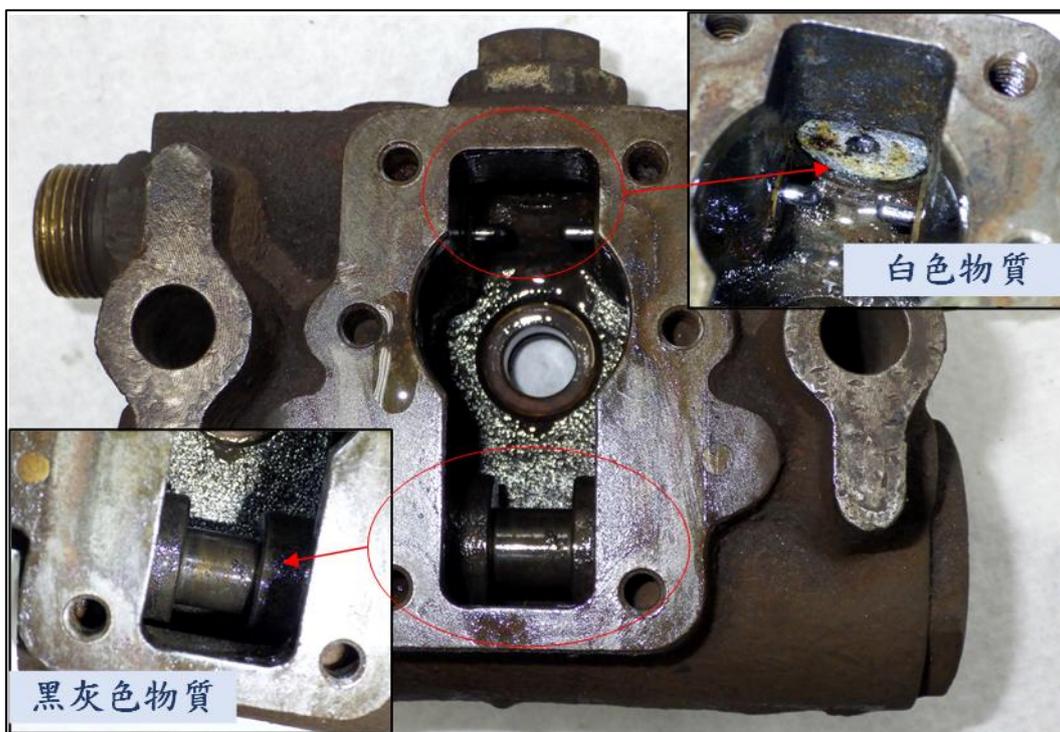
水平閥#4 在中心軸轉至排氣端或充氣端時，活塞都能作動，如附錄圖 12-9。活塞表面局部區域覆蓋黑灰色物質，中間洩油孔螺絲表面

呈現鏽斑，亦可發現其表面覆蓋一層白色物質，顯示氧化嚴重，如附錄圖 12-10。

附錄圖 12-9 水平閥#4 中心軸轉至兩端時撥塊及活塞作動狀況

附錄圖 12-10 水平閥#4 閥體內部狀況

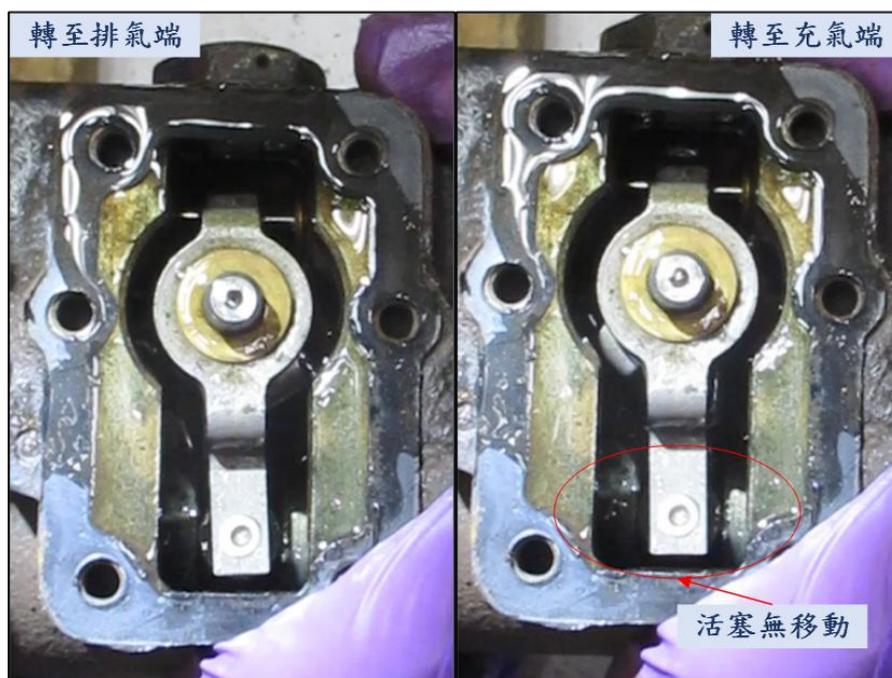
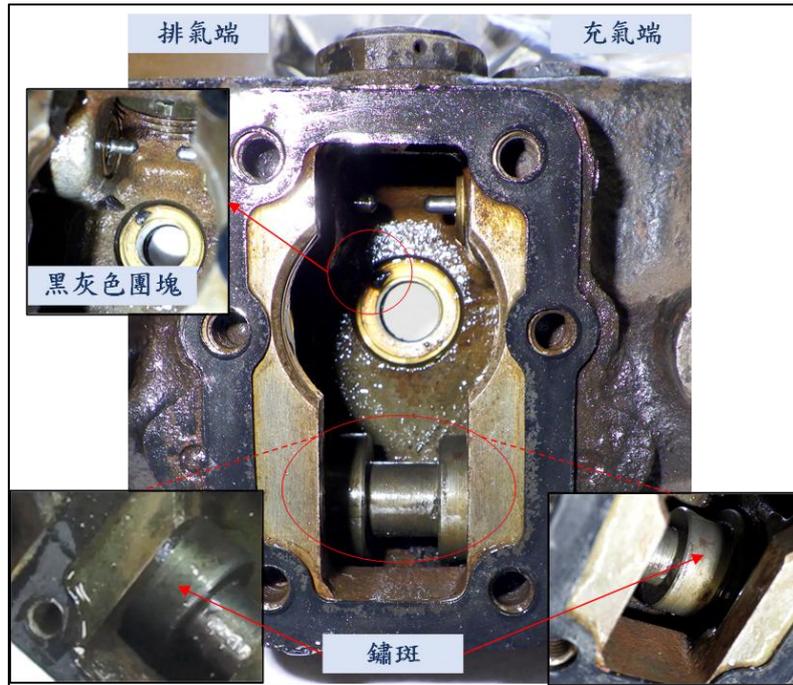
水平閥#1 在中心軸轉至排氣端時，活塞略微移動；轉至充氣端時，活塞不作動，如附錄圖 12-11。將其中心軸模組取出後，可發現除活塞表面具有鏽斑外，閥體內多處皆能看到明顯鏽斑，同時發現有黑灰色團塊，疑似為磨擦粉屑或鏽蝕碎屑等物質，如附錄圖 12-12。

附錄圖 12-11 水平閥#1 中心軸轉至兩端時撥塊及活塞作動狀況

附錄圖 12-12 水平閥#1 閥體內部狀況

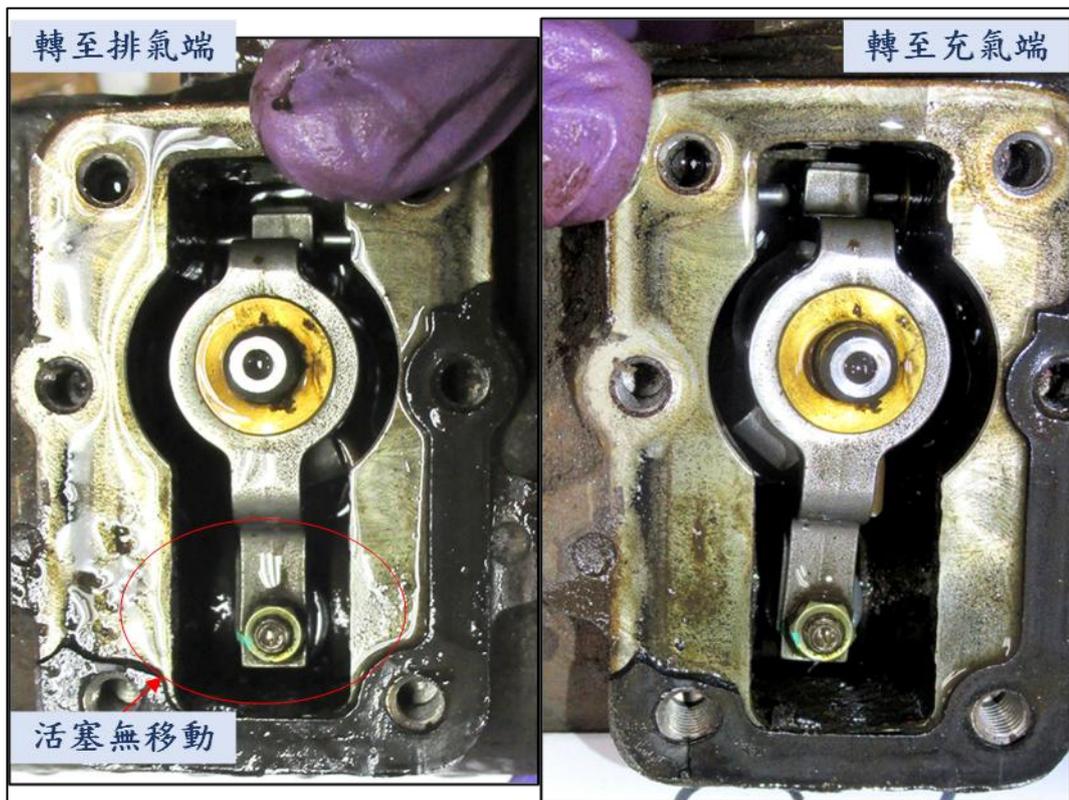
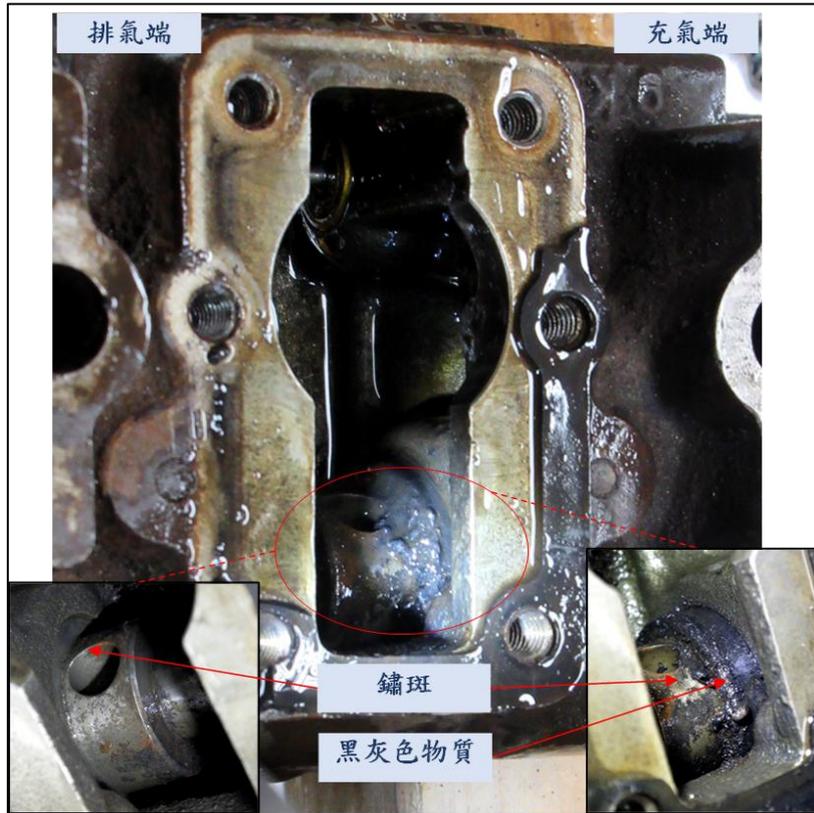
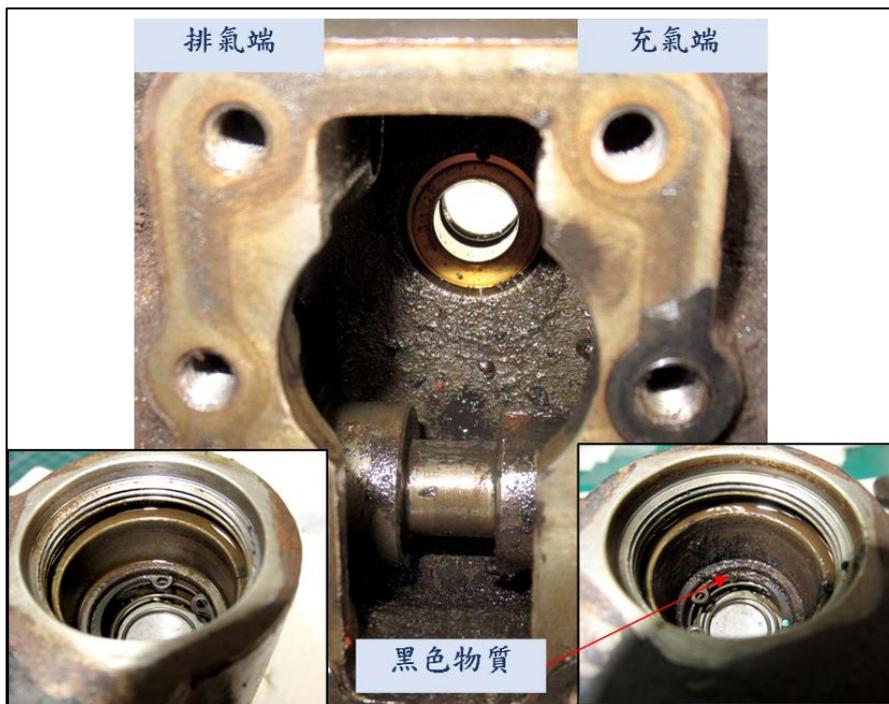
由於水平閥#3 之活塞無法取出，故僅能由閥體兩端觀察活塞內部情況，除多處觀察到鏽斑外，於活塞充氣端發現有黑色物質分佈在活塞內，如附錄圖 12-17。

附錄圖 12-15 水平閥#3 中心軸轉至兩端時撥塊及活塞作動狀況

附錄圖 12-16 水平閥#3 閥體內部狀況

附錄圖 12-17 水平閥#3 活塞內部狀況
