# 國家運輸安全調查委員會

## 重大運輸事故 調查報告

嶺腳站正線出軌事故

報告編號：TTSB-ROR-25-07-001

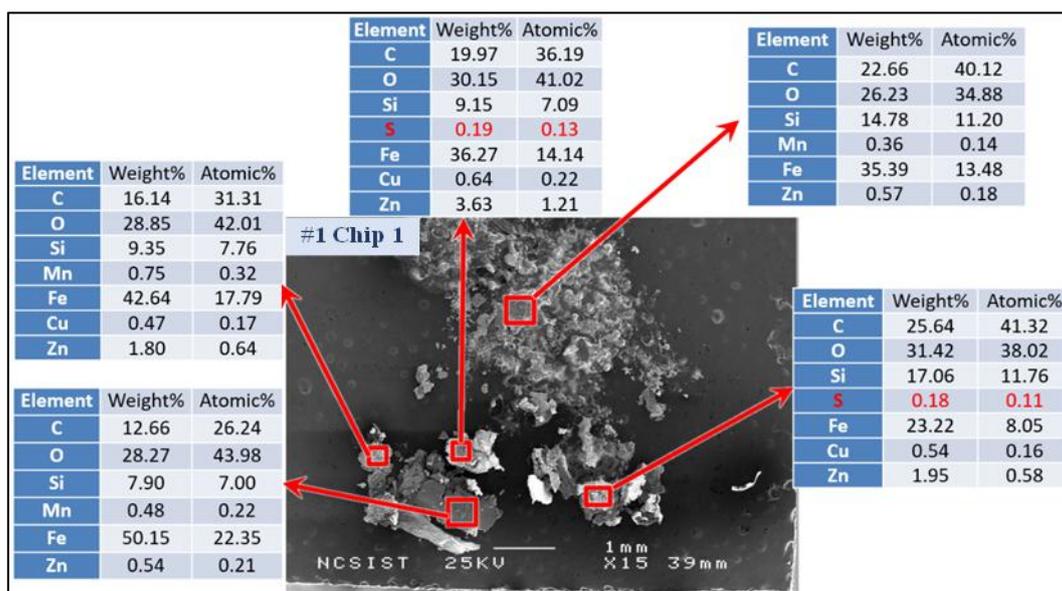
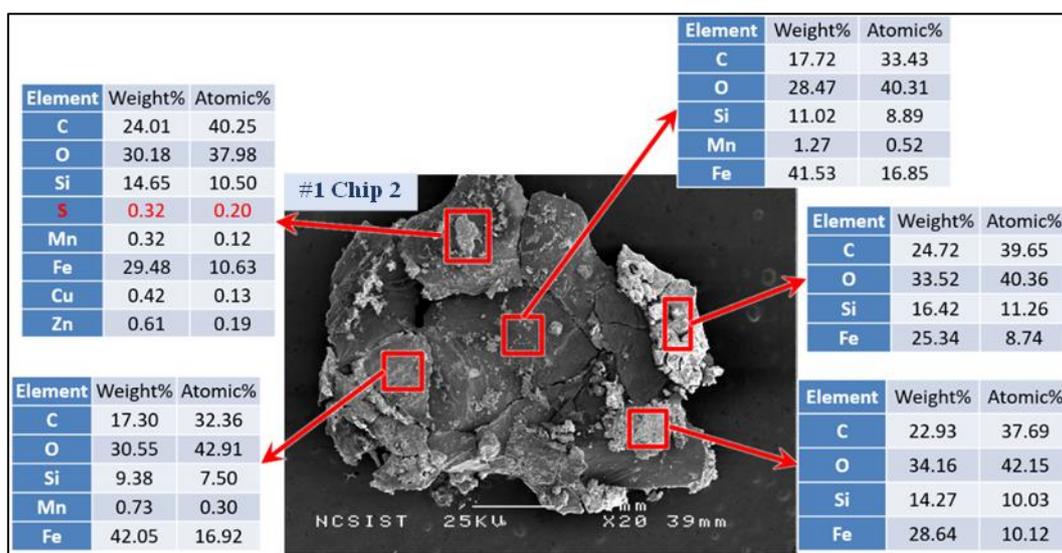
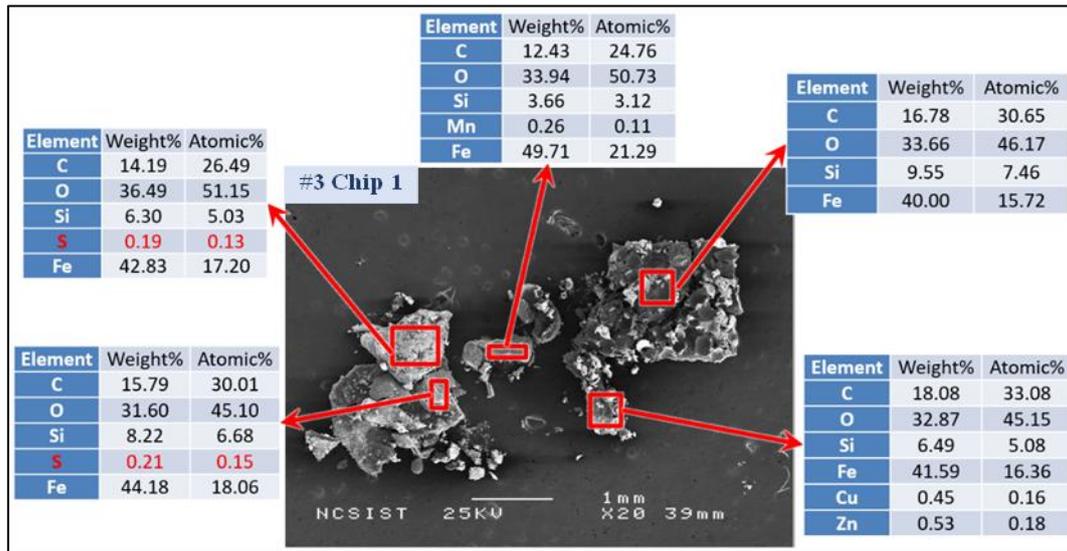
附錄圖 12-21 #1 chip 1 之 SEM 影像及 EDS 成份分析

附錄圖 12-22 #1 chip 2 之 SEM 影像及 EDS 成份分析

附錄圖 12-23 #3 chip 1 之 SEM 影像及 EDS 成份分析

綜上，透過 SEM 觀察及 EDS 成份分析可知，各碎屑形貌主要以片狀型態為主，金屬元素主要為鐵(Fe)，以及少量合金元素錳(Mn)、鋅(Zn)、銅(Cu)，均為常見的鋼材合金元素，另發現非金屬元素主要為碳(C)、氧(O)、矽(Si)，因此研判碎屑(鐵基金屬氧化物)為閥體內金屬鏽蝕後的產物，且應來自閥體內的金属材料；矽(Si)雖是鋼材中常見的合金元素，但各碎屑的矽(Si)含量已超過正常鋼材的含量，故推斷矽(Si)的來源應是碎屑吸附的潤滑矽油。此外，部分碎屑亦分析到少量腐蝕性元素硫(S)，應是由外部引入。
