# 國家運輸安全調查委員會

## 重大運輸事故 調查報告

1130311 龍萊遊覽車（康橋校車）信義快速道路  
文山隧道往北翻覆事故

報告編號：TTSB-HOR-25-07-001

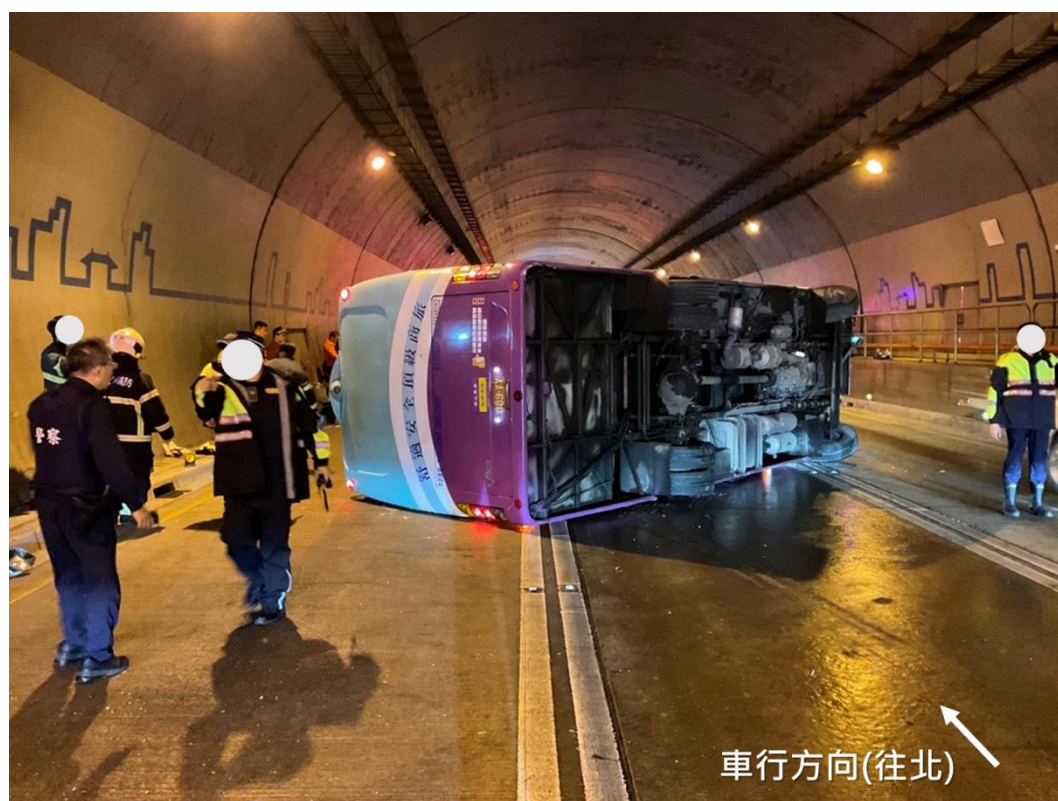
圖 1.1-2 事故現場照片

民國 113 年 3 月 11 日 1914 時<sup>1</sup>，1 輛龍萊交通企業有限公司（以下簡稱龍萊）遊覽車（以下簡稱事故車輛）搭載康橋學校財團法人新北市康橋高級中學（以下簡稱康橋）學生於臺北市信義快速道路文山隧道北向 2K+370 處撞擊隧道壁面後翻覆，本次事故共造成車載 2 人重傷及 22 人輕傷。

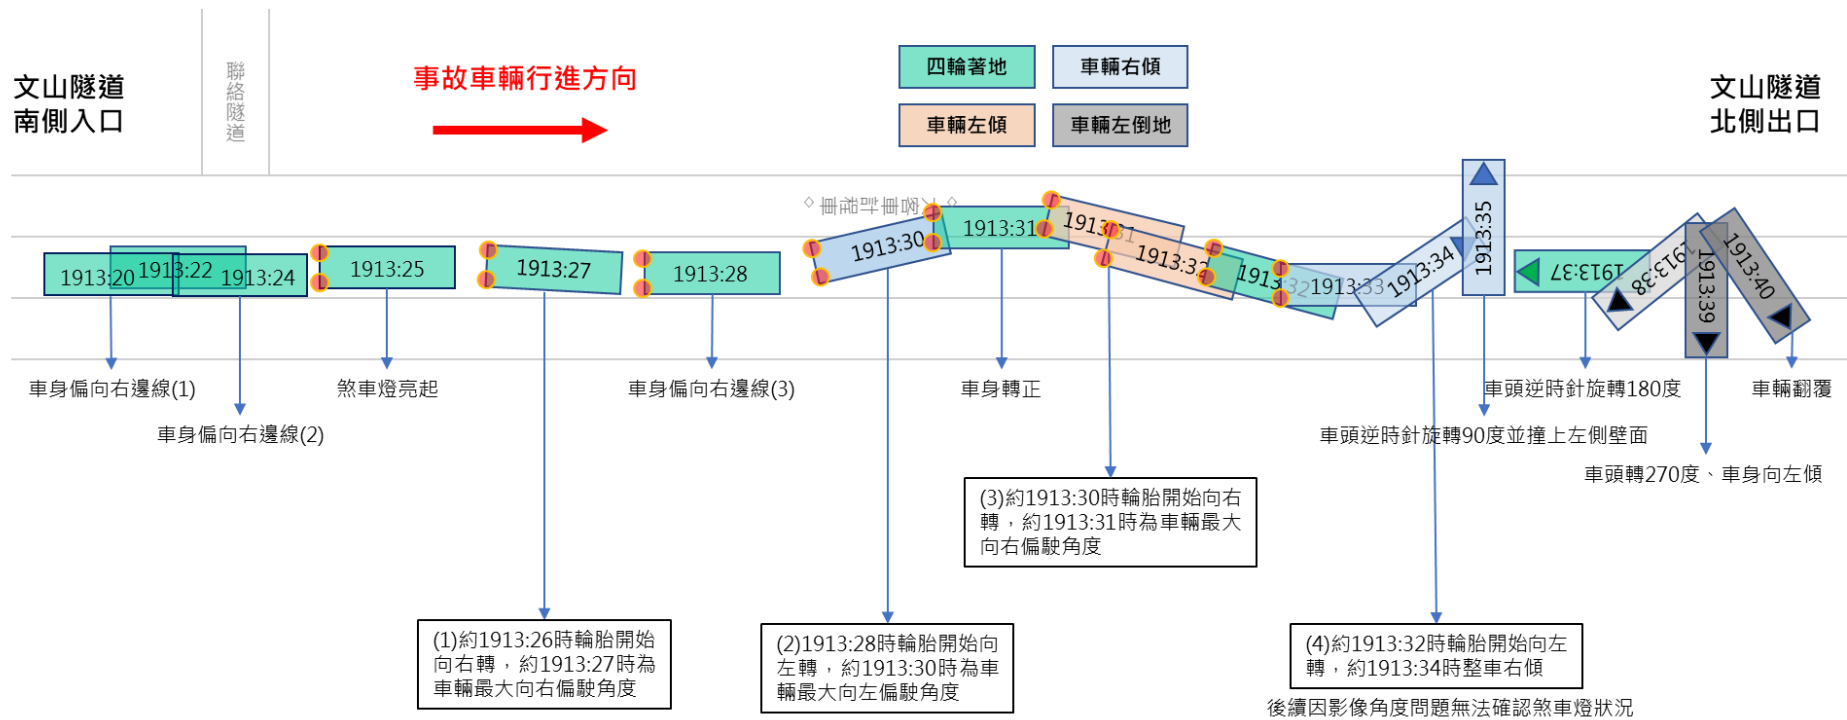
圖 1.1-3 事故車輛動態示意圖

依據事故車輛行車視野輔助系統影像，於 1913:20 至 1913:24 時，事故車輛出現兩度向右偏駛之情形；1913:25 時，事故車輛於 2K+195 處亮起煞車燈<sup>2</sup>，之後接連朝向右側及左側偏駛；1913:29 至 1913:32 時，事故車輛從中線車道跨越至左側車道並向左傾斜，當右側車輪騰空離地後，再橫越中線車道跨越至右側車道。1913:33 時，車身向右傾斜、左側車輪騰空離地後再落地；1913:35 時，車身逆時針旋轉 90 度，左側車輪因車輛向右傾斜又再度離地；1913:36 至 1913:39 時，事故車輛撞擊 2K+370 處左側壁面，車身再逆時針旋轉 180 度、車身往左翻覆後橫跨 3 車道，於 1913:40 時停止

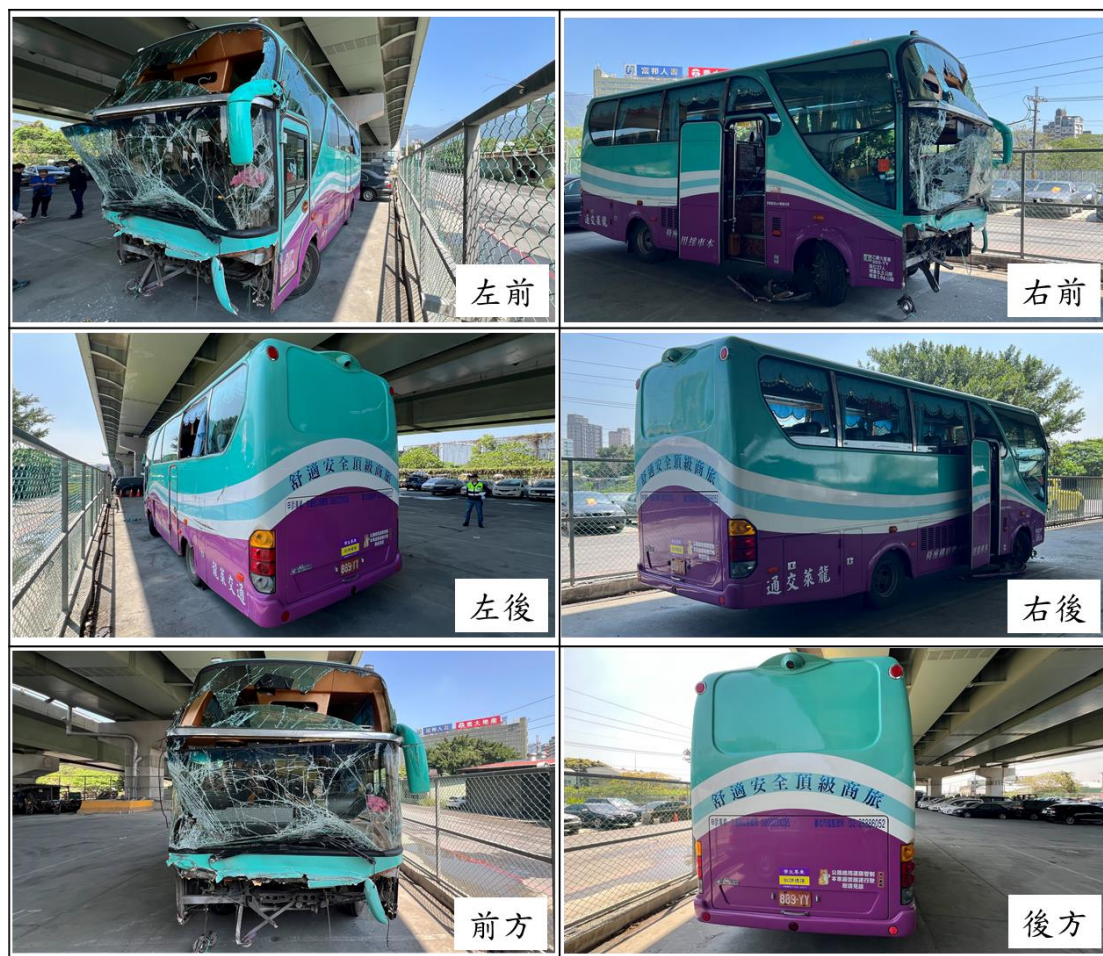
圖 1.3-1 事故車輛損害情形

事故車輛車身前方之擋風玻璃破裂、車前下保險桿完全脫離及底盤結構部分受損，車身左側之駕駛座車門及安全門均無法開啟、左後方部分玻璃破損及脫落，事故車輛之車身損害情況詳圖 1.3-1，車窗及座椅損害情況詳 1.12.2 節。

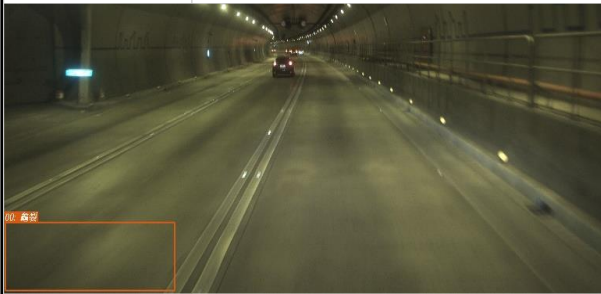
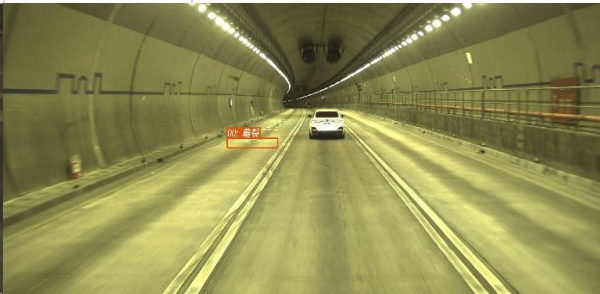
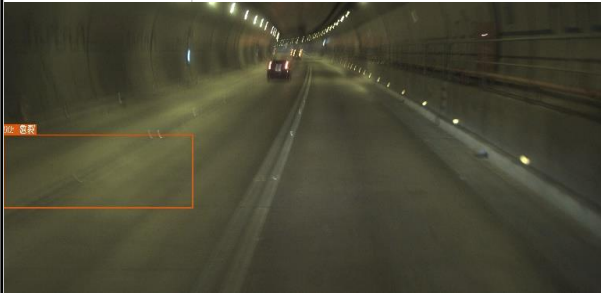
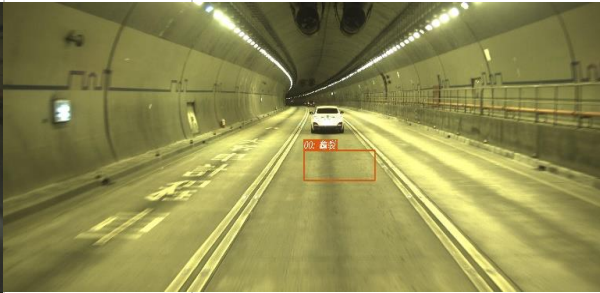
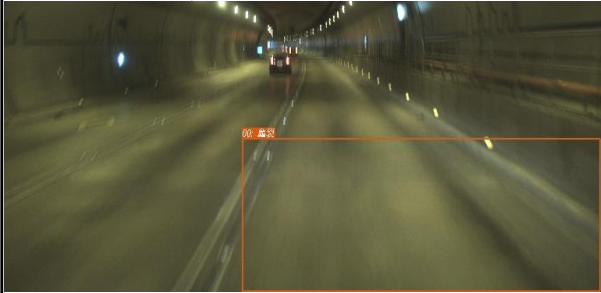
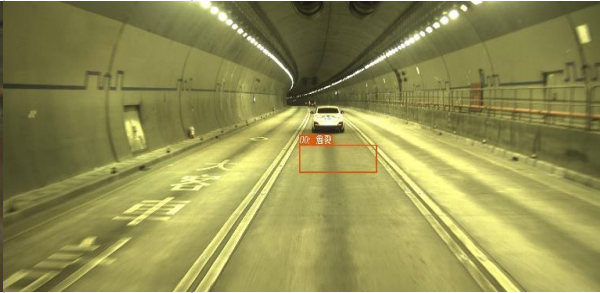
臺北市政府工務局提供民國 112 年及民國 113 年文山隧道北向鋪面巡檢缺失紀錄格式如表 1.8-1。2 年內文山隧道北向鋪面巡檢缺失共 42 件，其中鋪面龜裂損壞案件有 25 件、縱向及橫向裂縫損壞案件有 16 件、補綻及管線回填損壞案件有 1 件。惟文山隧道北向鋪面為剛性鋪面（水泥混凝土），剛性鋪面之面層損壞並無「龜裂<sup>20</sup>」損壞項目；另損壞項目為「AC 路面」（柔性鋪面）與實際剛性鋪面道路不相符。

比對本會委請儀衡檢測之文山隧道北向道路鋪面狀況影像(如附錄 2)，文山隧道北向各車道鋪面有明顯剛性鋪面「磨光」之損壞現象，巡檢紀錄中卻未加以註記；且將剛性鋪面的「裂縫」損壞型態判定為柔性鋪面的「龜裂」損壞型態(詳表 1.8-1)，而未提出對應之養護措施建議；且文山隧道北向之道路鋪面自民國 94 年通車以來，新工處未曾執行鋪面養護工程，可能為事故前文山隧道北向道路鋪面抗滑能力過低之原因。

1. 修訂市區道路之養護手冊，並納入剛性鋪面之道路巡檢及養護標準，落實巡檢作業之檢核程序。

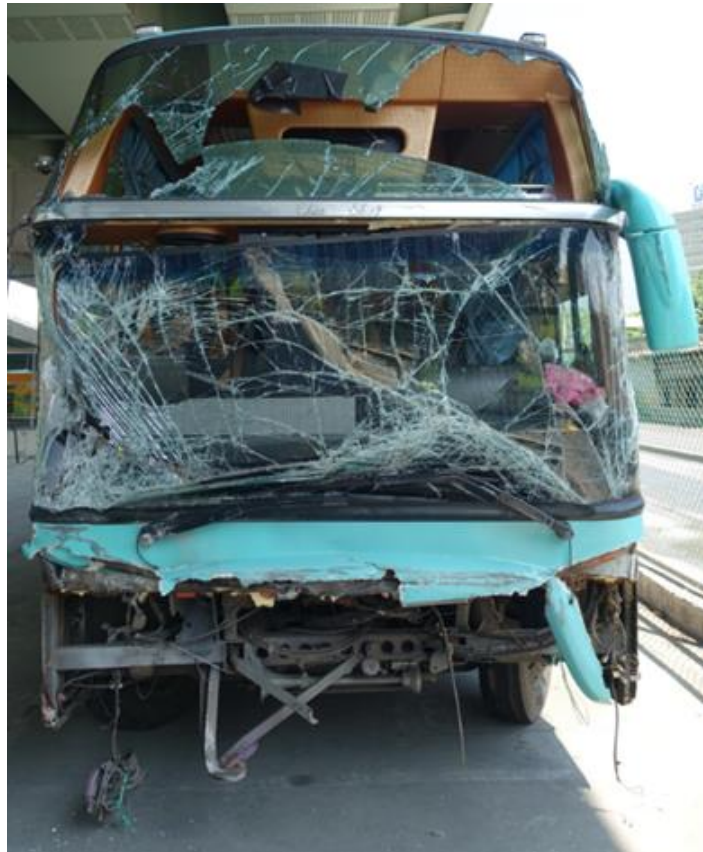
圖 1.12-1 事故車輛擋風玻璃受損情形

事故車輛前方配置上、下層擋風玻璃，其中上層擋風玻璃大面積破裂脫落，下層擋風玻璃破損、龜裂，如圖 1.12-1。

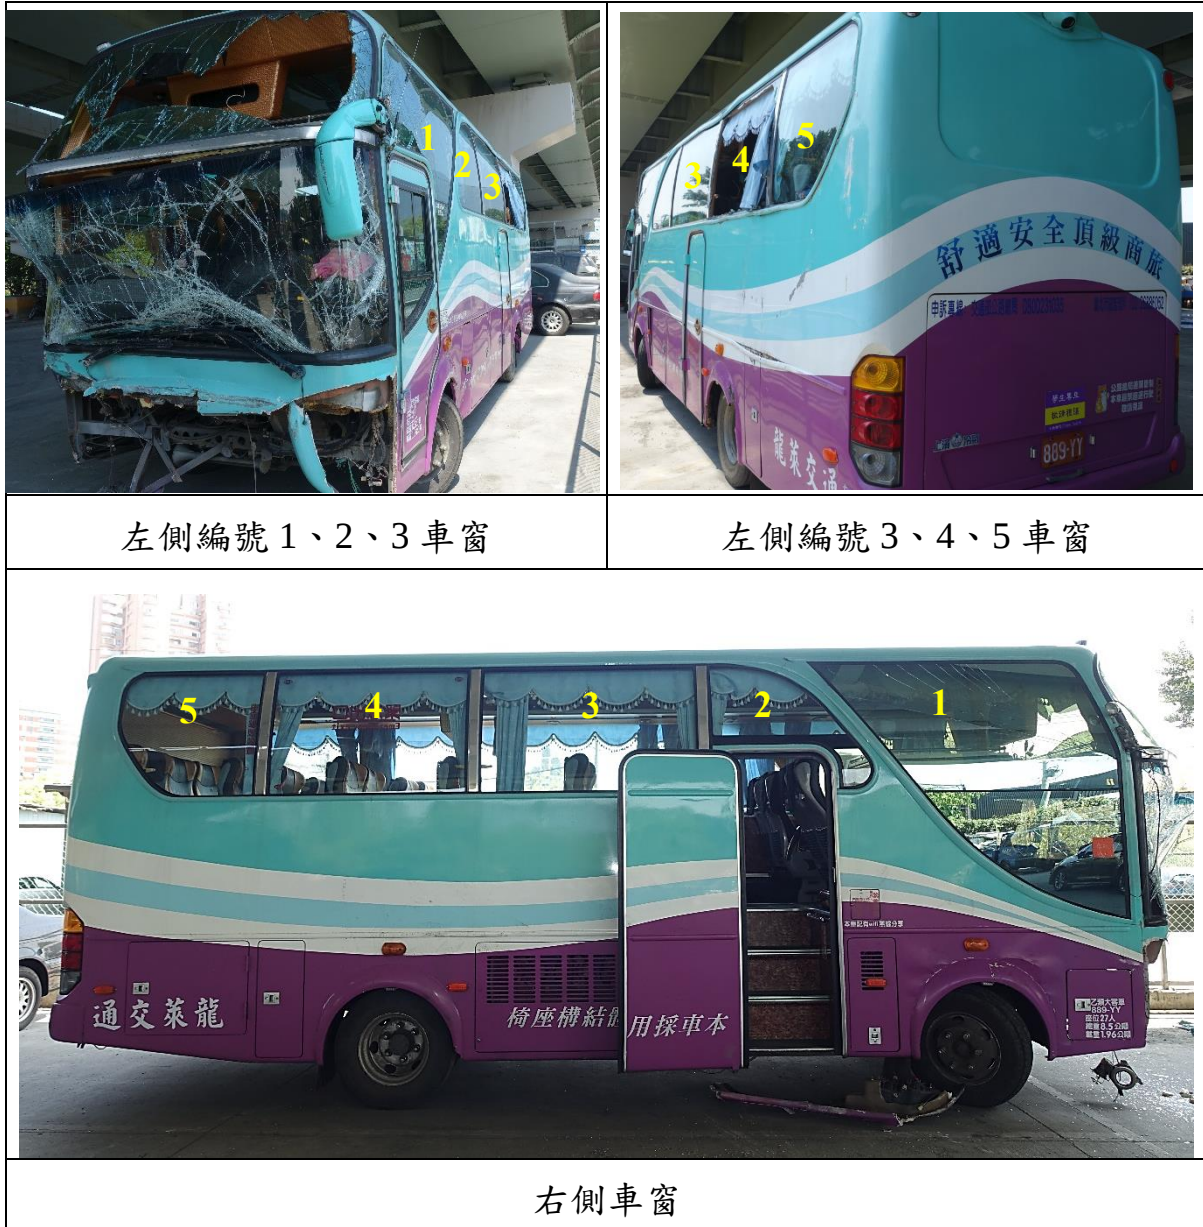
圖 1.12-2 事故車輛車窗受損情形

事故車輛兩側各配置 5 處車窗，事故車輛左側編號 1 車窗大面積龜裂、編號 4 車窗破裂脫落，編號 2、3、5 車窗完好無損；右側除編號 1 車窗些許龜裂外，其餘編號 2、3、4、5 車窗皆完好無損，如圖 1.12-2。

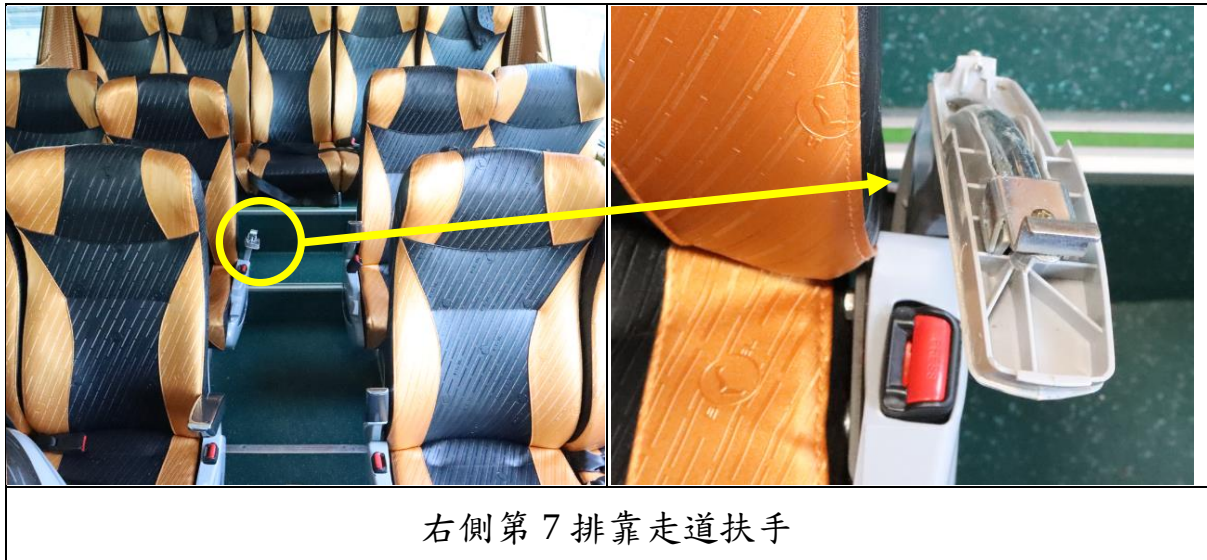
圖 1.12-3 事故車輛座椅受損情形

事故車輛未標示座位編號，右側第 7 排靠走道扶手損壞且傾斜，其餘座椅均正常，如圖 1.12-3。

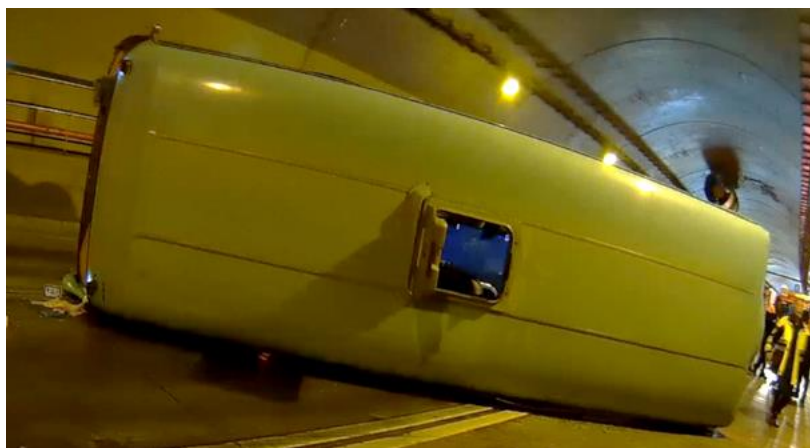
圖 1.12-4 事故車輛車頂緊急出口

事故車輛配置 2 具滅火器、3 具車窗擊破器及 1 個急救箱，其中 2 具車窗擊破器脫離原固定位置，事故當日未使用滅火器。車頂設有一緊急出口，經檢視其開啟功能正常；依據事故駕駛員訪談紀錄及後車行車紀錄器影像紀錄，事故後車頂緊急出口由車內乘客開啟，事故駕駛員及乘客係經由該出口離開事故車輛，如圖 1.12-4。

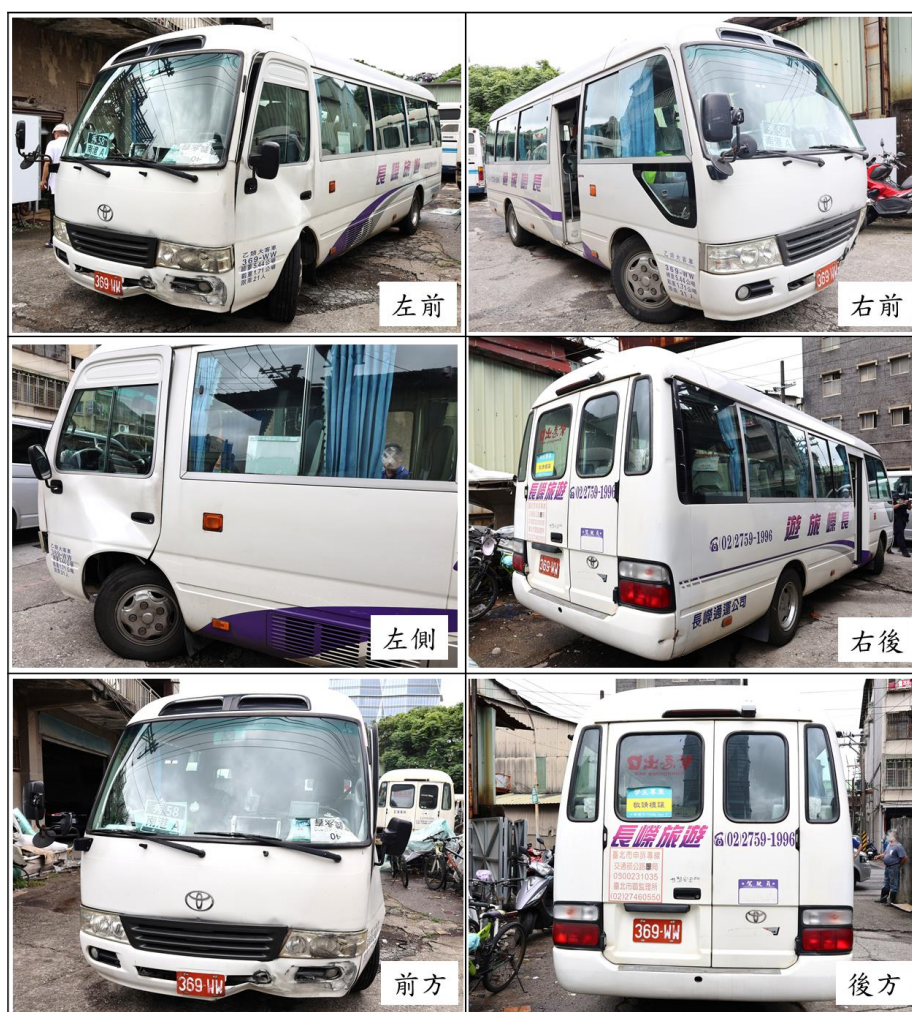
圖 1.15-2 事故車輛損害情形

車門；煞車系統經檢視為正常。事故車輛損害情形詳圖 1.15-2。

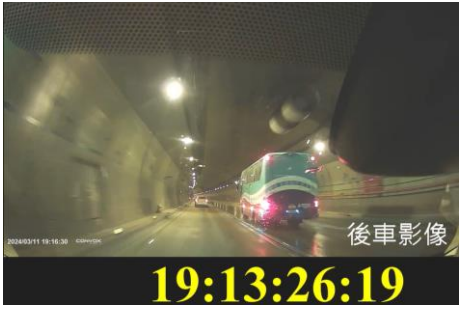
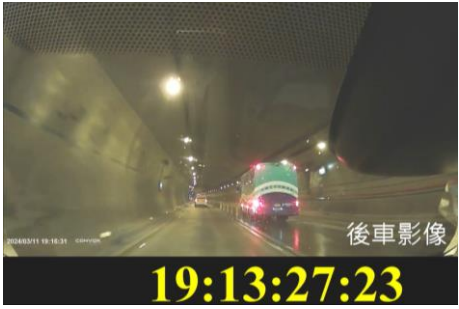
| <p>1. 約 1913:26 時輪胎開始向右轉，約 1913:27 時為車輛最大向右偏駛角度。</p> | |

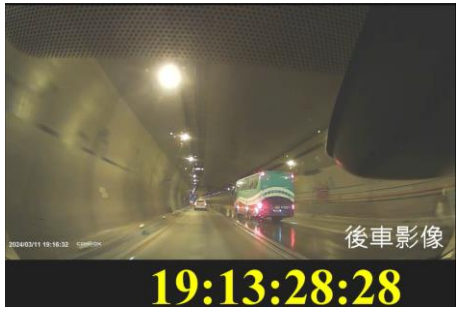
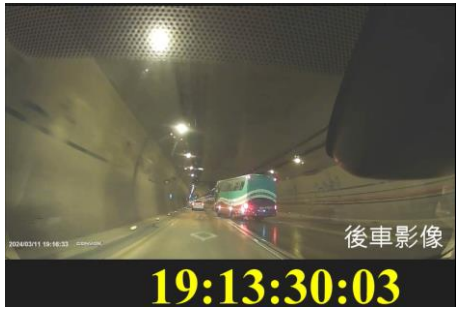
| <p>2. 約 1913:28 時輪胎開始向左轉，約 1913:30 時為車輛最大向左偏駛角度，車身已明顯右傾。</p> | |

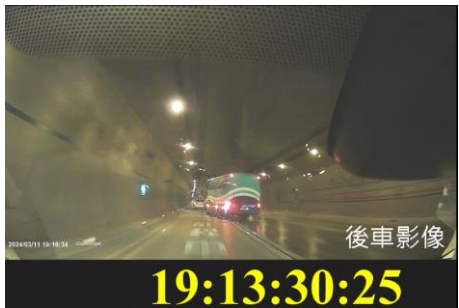
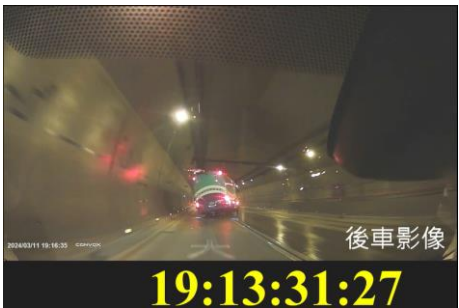
| <p>3. 約 1913:30 時輪胎開始向右轉，約 1913:31 時為車輛最大向右偏駛角度，車身已明顯有左傾且右後輪離地狀況。</p> | |

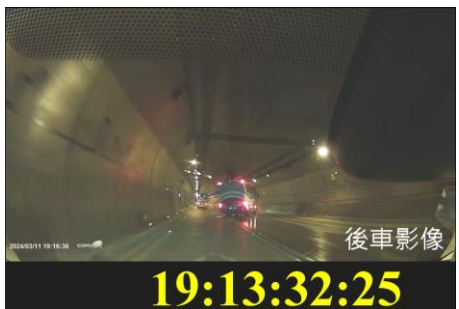
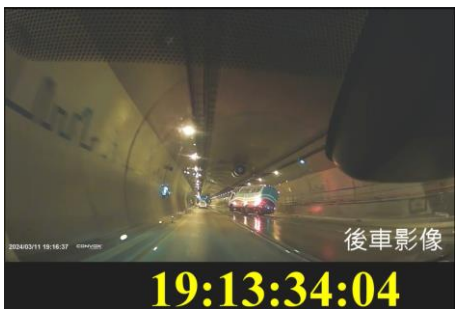
| <p>4. 約 1913:32 時輪胎開始向左轉，約 1913:34 時整車右傾，隨後車頭撞上左側隧道壁。</p> | |

事故車輛後輪為驅動輪，故在轉向的過程中主要係由前輪轉向帶動後輪往該方向移動，但當車身尚未回正時，若前輪瞬間朝另一方向大幅轉動，此時後輪仍朝第 1 次轉向之方向前進，造成前後輪方向不一致，且後輪也同時產生側向之摩擦力，使得車輛後半部容易產生偏移現象，此狀況即稱為「過度轉向」，而過度轉向通常會發生在駕駛員對突發事件做出反應時，且當車輛偏離原行駛車道，更容易發生過度修正而導致車輛翻覆之情況。

1. 加強訓練駕駛員於濕滑路面正確使用煞車系統，以降低在緊急情況下發生車輛失控之風險。
2. 強化並落實駕駛員行車前以影音或標識，以及其他有效方式要求乘客繫妥安全帶，以降低事故之傷亡程度。
3. 修訂道路交通事故處理流程與強化乘客（含康橋學生）緊急逃生程序，並規劃辦理相關教育訓練。

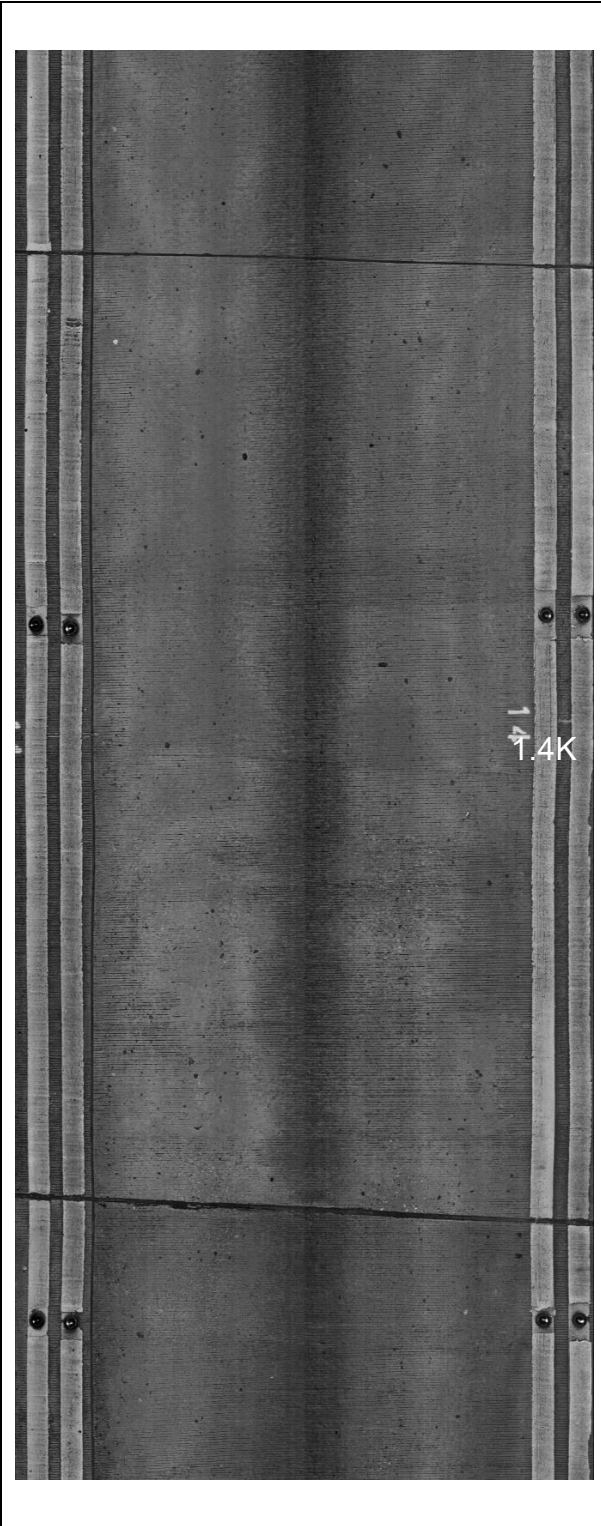
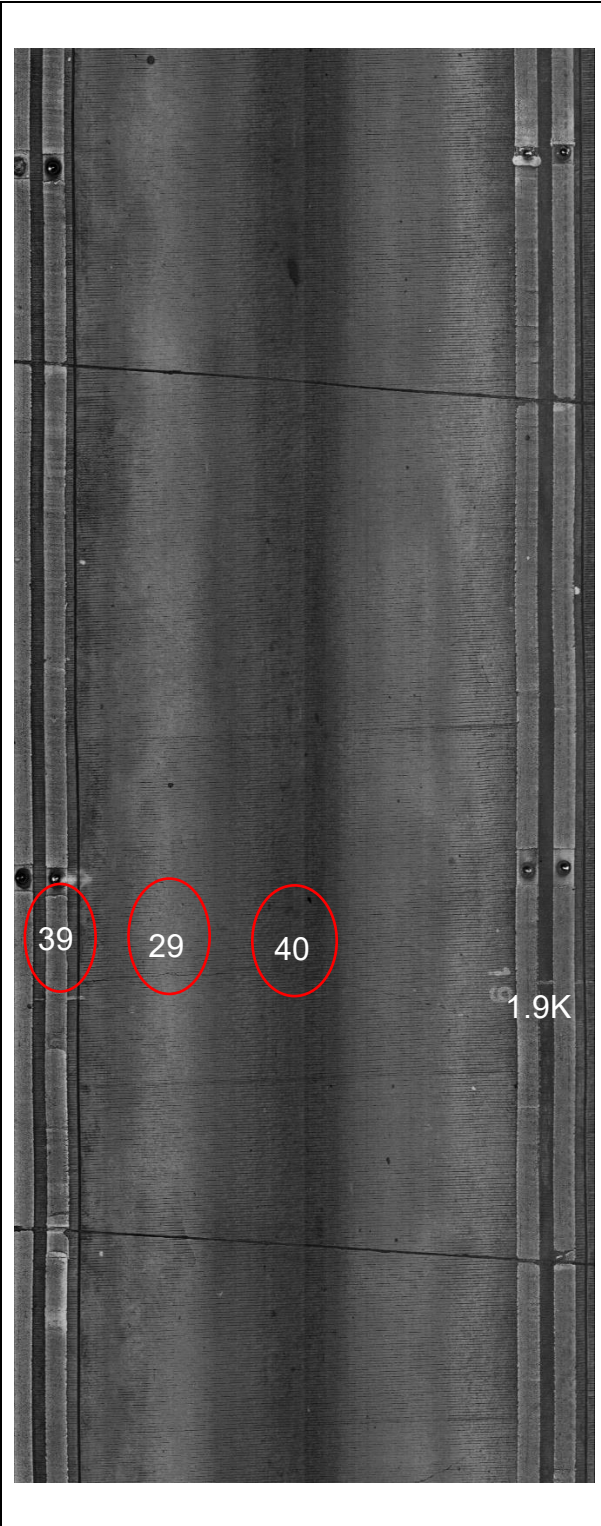
| 1.4K 鋪面狀況 | 1.9K 鋪面狀況<br>(BPN：標線 39、左 29、中 40) |

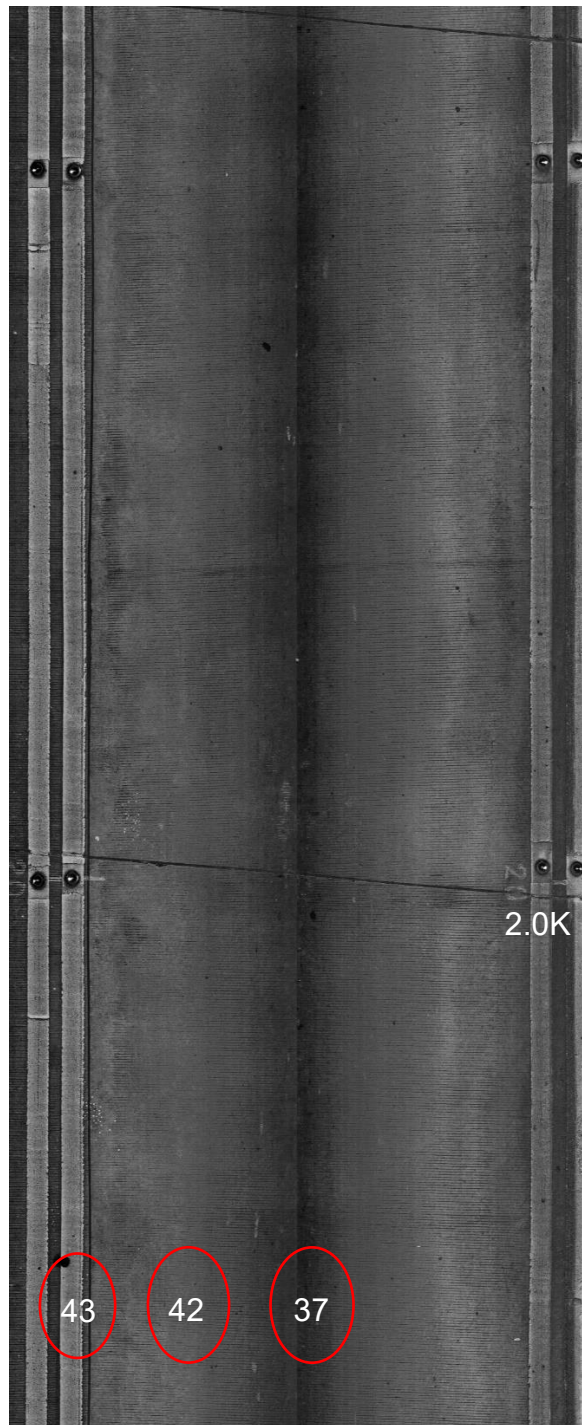
2.0K 鋪面狀況  
(BPN：標線 43.3、左 42.4、中 37)

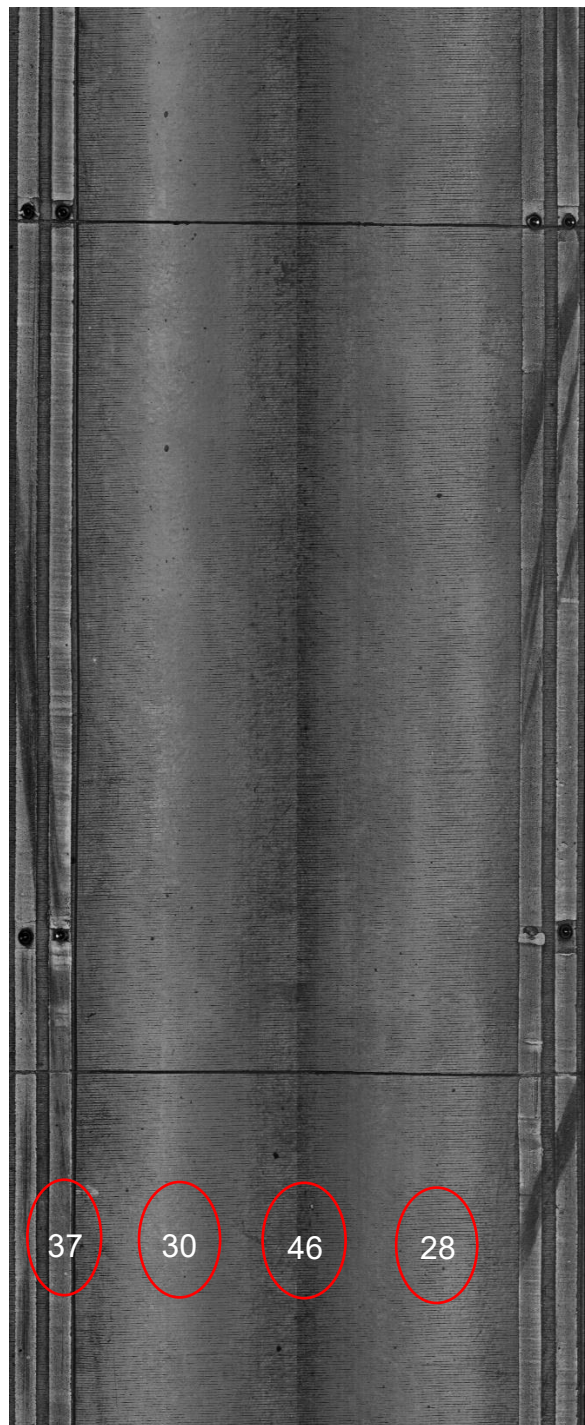
2.11K 鋪面狀況  
(BPN：標線 36.6、左 30.2、中 45.6、  
右 27.6)

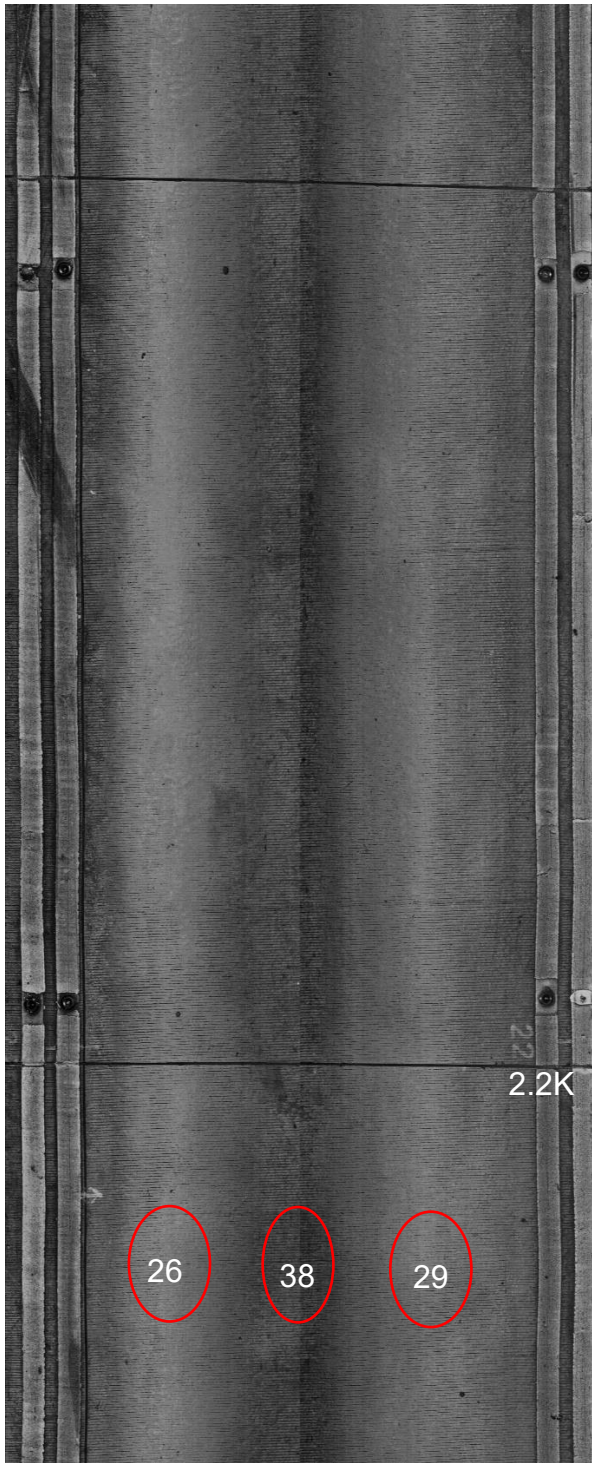
2.2K 鋪面狀況  
(BPN : 左 26.4、中 37.6、右 29.4)

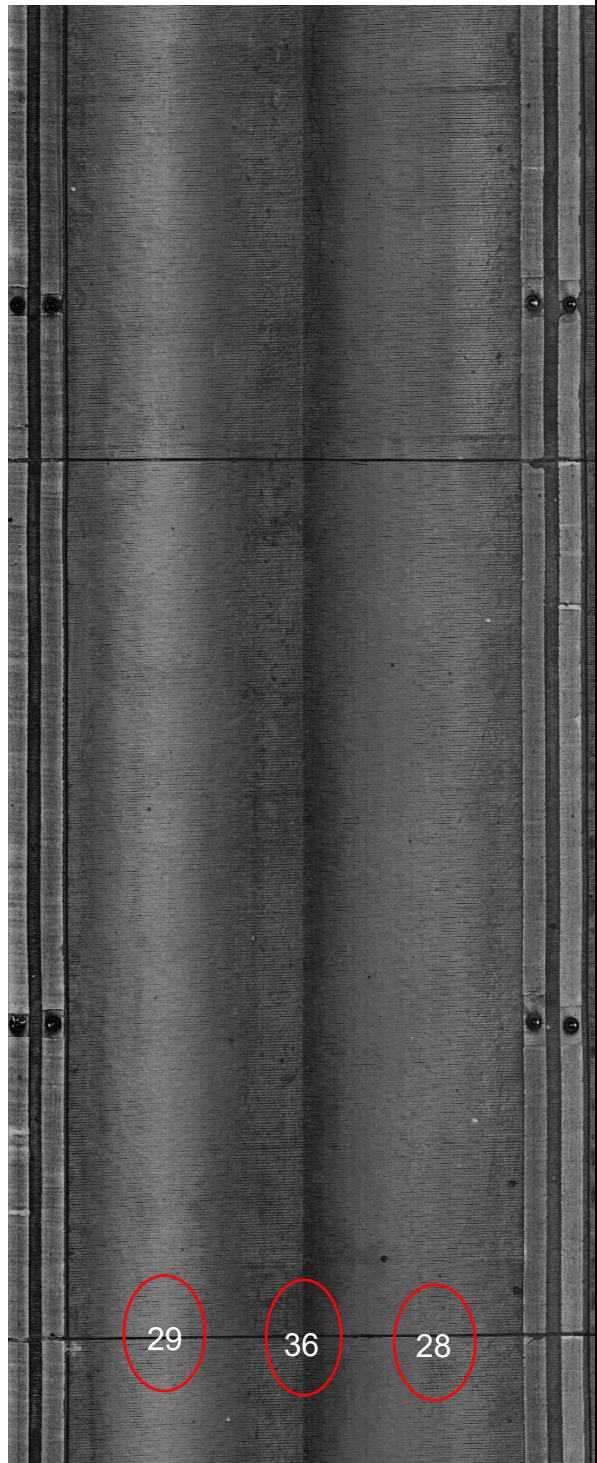
2.25K 鋪面狀況  
(BPN : 左 29.4、中 36.4、右 28)

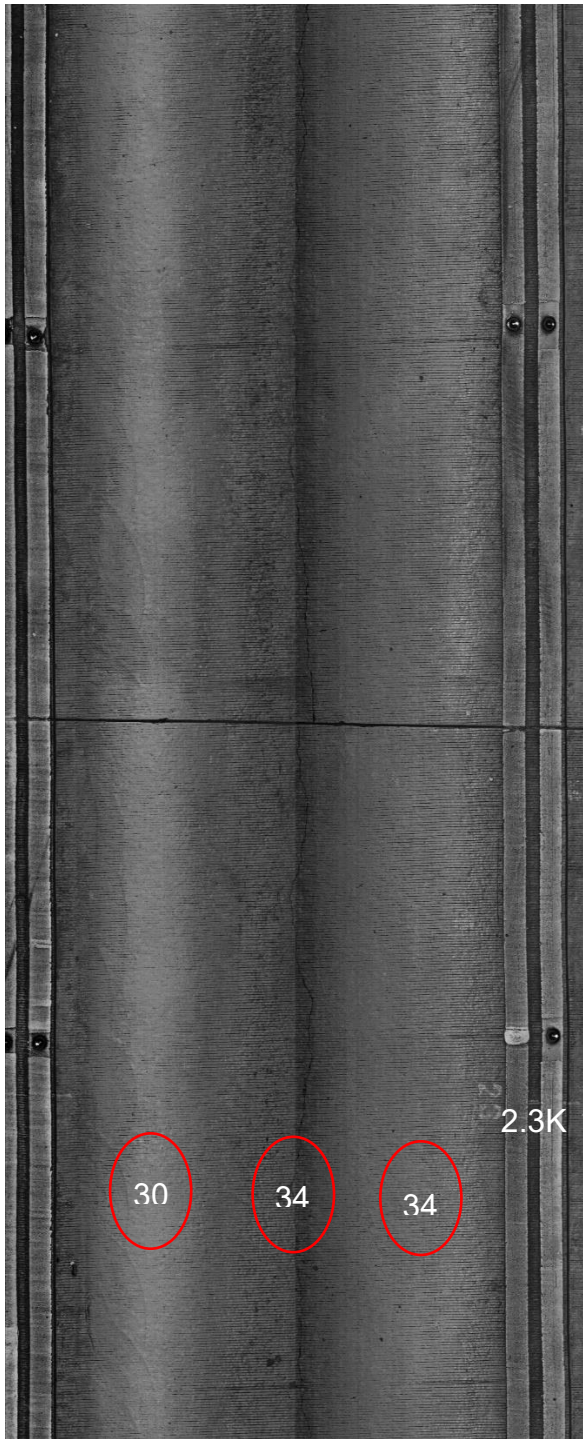
2.30K 鋪面狀況  
(BPN : 左 30.4、中 34、右 33.6)

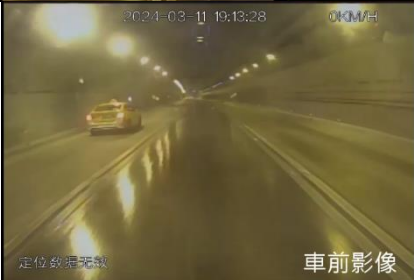
| 1913:28.73 時，事故車輛車身偏向右邊線後車頭左偏 | <div><div><div>2024-03-11 19:13:28 61KM/H</div><div></div><div>定位數據失效 車前影像</div></div><div><div>車右後影像</div><div><div>車左後影像</div><div>車內影像</div></div><div>19:13:28:22</div></div></div> |

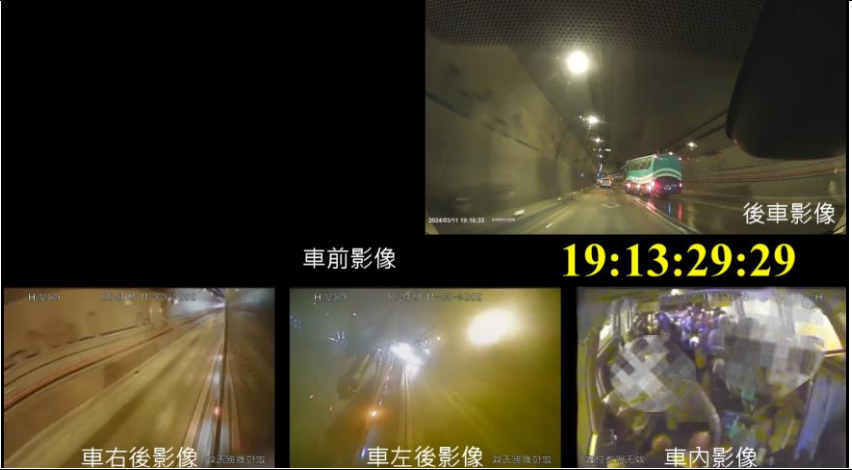
| <p>1913:29.97 時，事故車輛跨越左側車道邊線至內側車道</p> | <p>後車影像</p> <p>車前影像</p> <p>19:13:29.29</p> <p>車右後影像</p> <p>車左後影像</p> <p>車內影像</p> |

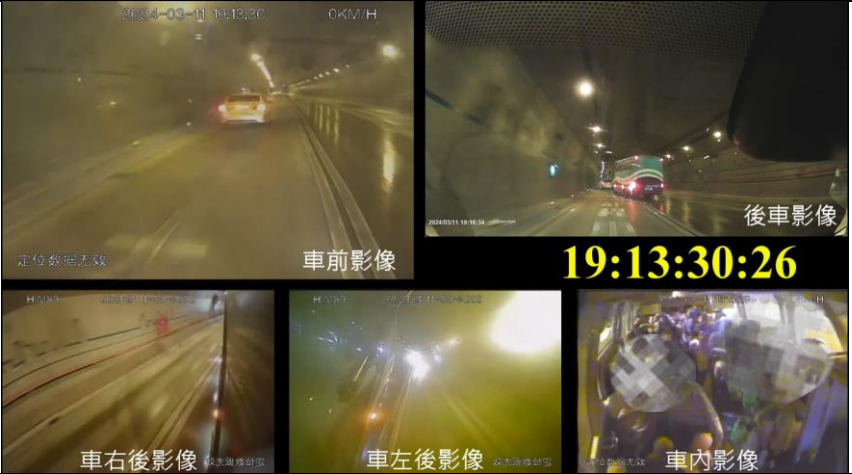
| <p>1913:30.87 時，事故車輛持續左右搖擺</p> | <p>後車影像</p> <p>車前影像</p> <p>19:13:30.26</p> <p>車右後影像</p> <p>車左後影像</p> <p>車內影像</p> |

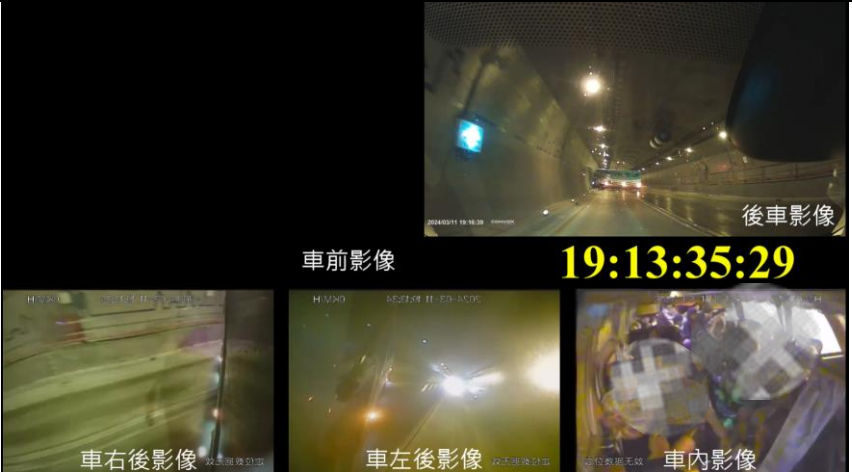
| <p>1913:35.97 時，事故車輛之車身逆時針旋轉 90 度後撞擊左側壁面，車身右傾、左輪離地</p> | <p>後車影像</p> <p>車前影像</p> <p>19:13:35.29</p> <p>車右後影像</p> <p>車左後影像</p> <p>車內影像</p> |
