# 國家運輸安全調查委員會

## 重大運輸事故 調查報告

安捷飛航訓練中心 AFA62 班機

報告編號：TTSB-AOR-25-07-001

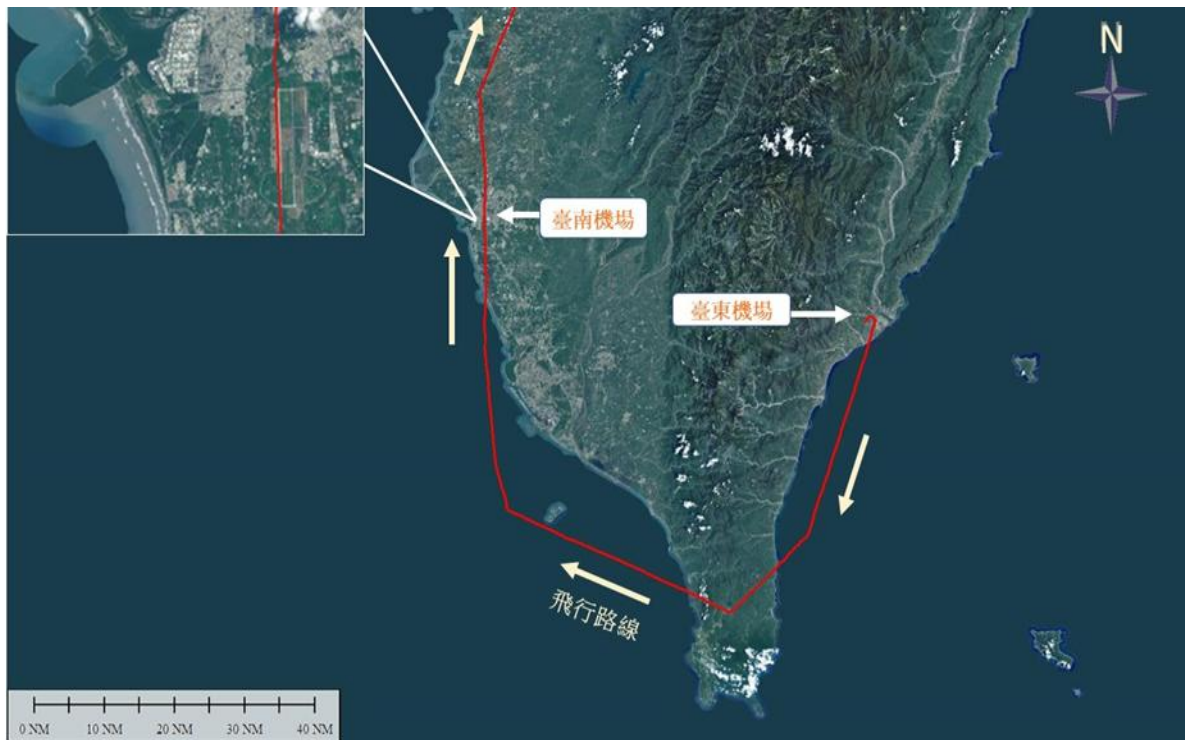
圖 1.1-1 事故航機雷達軌跡圖

續執行飛往松山機場再返回臺東機場之飛航計畫，並於 1141 時安降臺東機場。事故航機自臺東機場至臺南機場之雷達軌跡如圖 1.1-1。

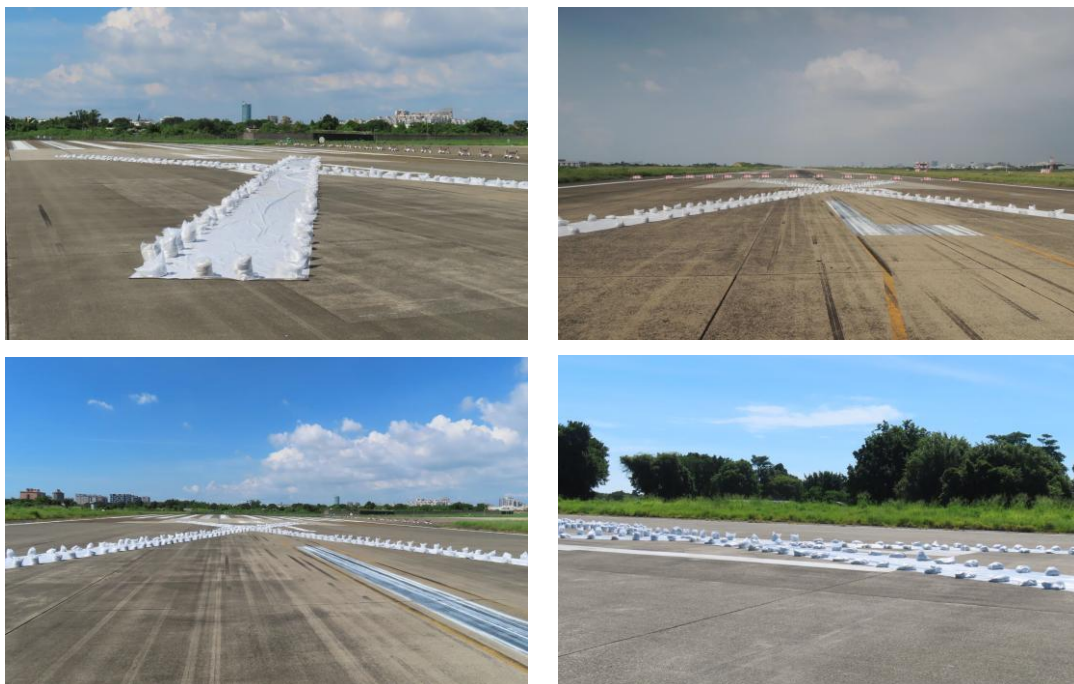
圖 1.10-5 18R/36L 跑道關閉標誌與圍籬照片

視助航設施，除未於跑道中間設置間距不大於 300 公尺之關閉標線外，餘皆與民用機場設計暨運作規範之要求一致。

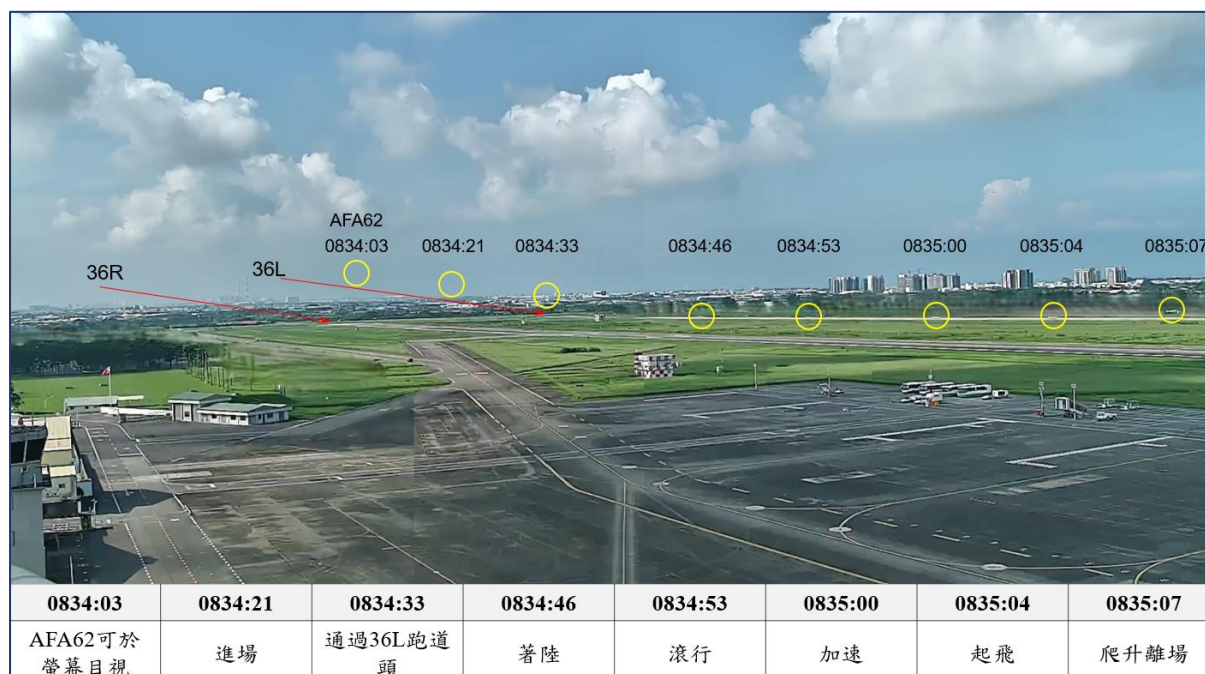
圖 1.10-6 臺南機場塔臺跑道監視錄影紀錄

臺南機場塔臺跑道監視錄影紀錄截圖如圖 1.10-6 所示，顯示 36R、36L 跑道與事故航機最後進場及執行連續起降時之相關位置。

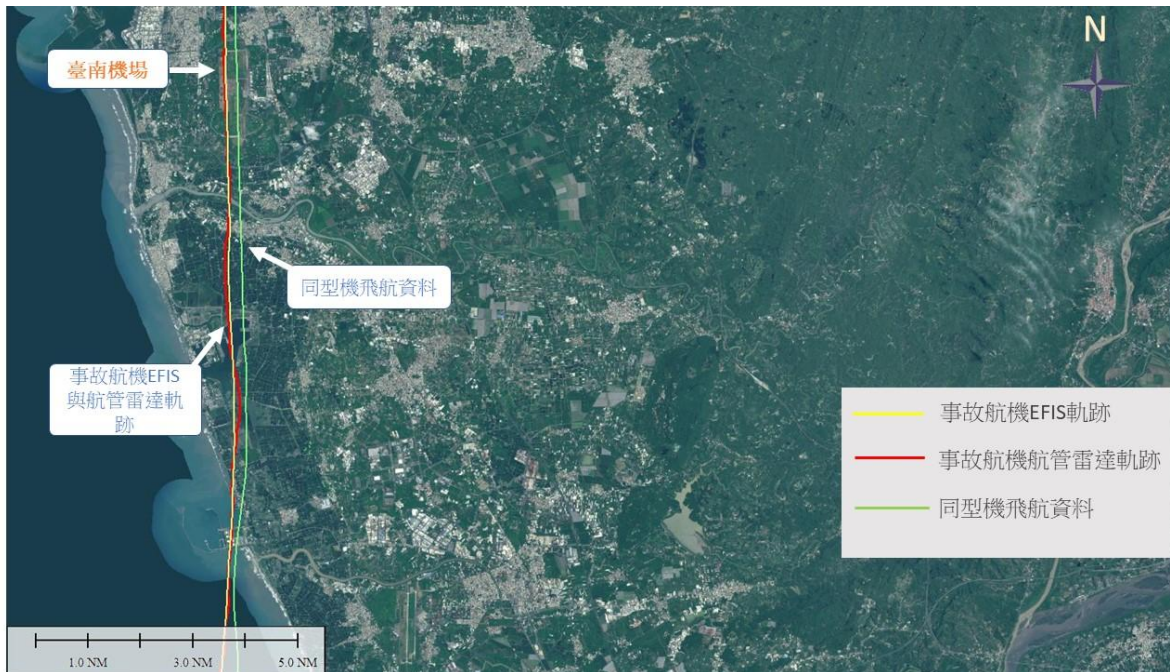
圖 1.11-1 事故航機 EFIS 及雷達軌跡與同型機飛航資料軌跡套疊圖

- 事故航機 EFIS 軌跡與航管雷達軌跡相符，顯示事故航機通過臺南機場 36L 跑道，EFIS 紀錄中航機通過跑道頭之離地垂直高度約 80

呎。

- 同型機飛航資料之軌跡顯示該機通過臺南機場 36R 跑道，EFIS 紀錄中航機通過跑道頭之離地垂直高度約 220 呎(低空通過未落地)。

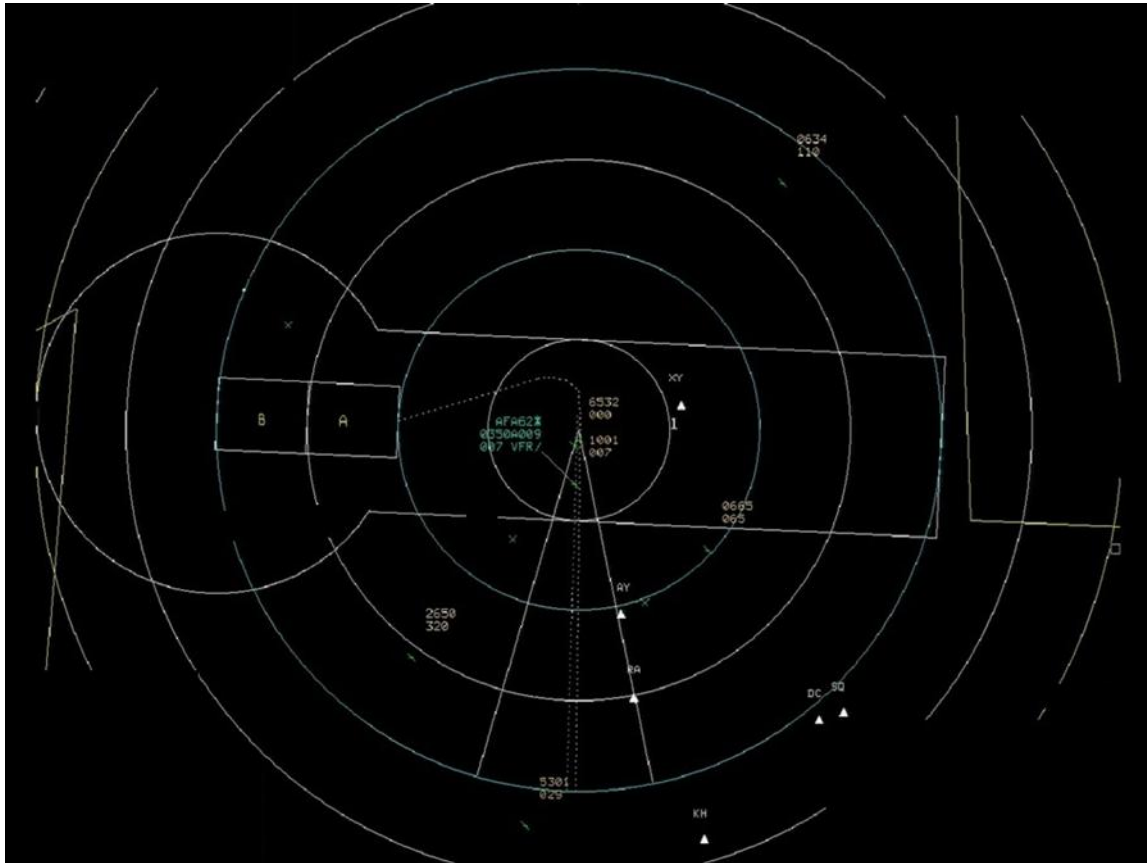
圖 1.18-3 臺南機場塔臺航情顯示器錄影紀錄截圖

航機於臺南機場跑道進場時，塔臺航情顯示器可顯示進場航機與機場雷達相對位置及距離，圖 1.18-4 為 0832:57 時臺南機場塔臺航情顯示器之錄影紀錄截圖，當時事故航機距機場約 3 哩。

1. 提升臺南塔臺機場管制席對非精確進場航空器的警覺性與監視力度，管制人員在確認跑道淨空時，主動且持續透過目視觀察與監視設備，加強對進場航空器的監控，必要時適時提醒飛航組員，避免航空器於未指定的跑道落地。

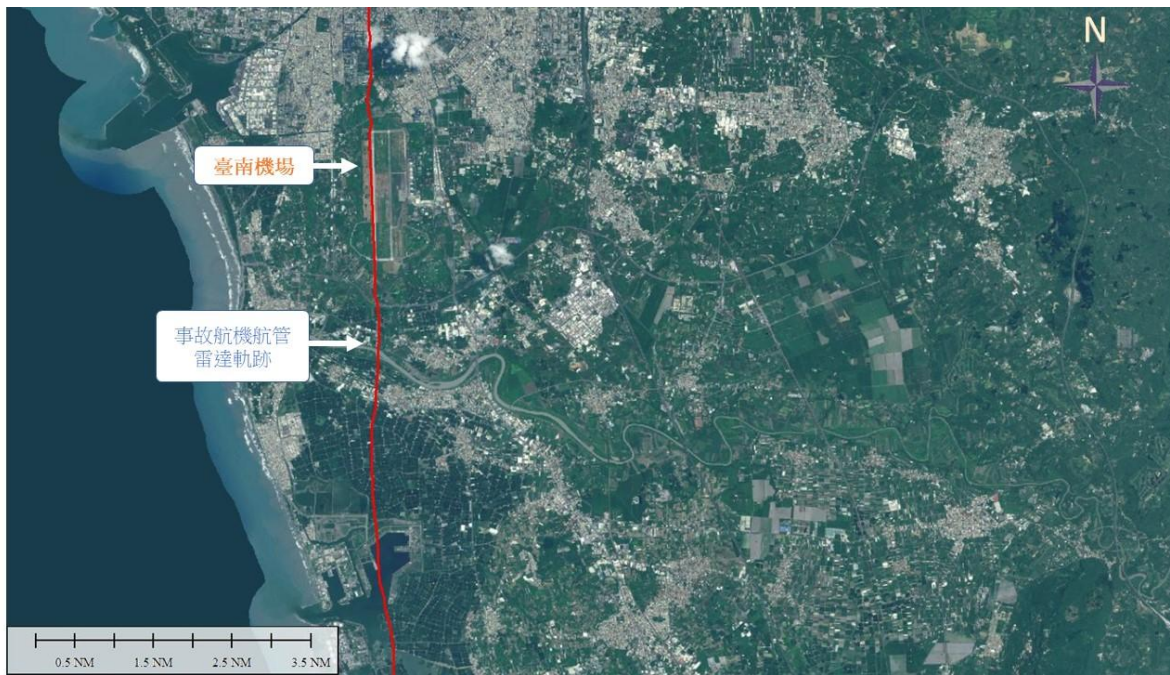
圖 2.2-1 事故航機進場軌跡

天氣資料顯示，臺南機場天候狀況良好，稀雲 1,200 呎，能見度 10 公里或以上。飛航組員於訪談時表示，進場過程中約於下降通過 2,000 呎高度開始受到雲霧影響，無法清楚目視跑道，為確保該機位於正確航道上，遂交替使用 VOR 及 GPS 導航模式繼續進場。非精確進場程序由於缺乏垂直導引，加上導航訊號的限制，相較於 ILS 精確進場程序，導航精度較不精確。該機飛航組員依導航儀表訊號指引朝臺南機場進場時，飛行路徑係持續偏向預計使用之 36R 跑道中心延長線西側，並未對正 36R 跑道，反而較接近 36L 跑道，如圖 2.2-1 所示。

訪談資料顯示，該機約於下降通過 800 呎至 700 呎左右出雲，飛航組員於目視正前方之 36L 跑道後，開始由儀器飛航轉為目視飛航繼續進場；過程中，學習駕駛員曾發現該跑道無 PAPI 指示燈之情況並向飛航教師反映，惟兩人均未因此及時察覺係對錯關閉中之跑道，繼續朝向 36L 跑道進場<sup>20</sup>。此外，兩位飛航組員對於臺南機場因應 36L/18R 跑道施工關閉而於兩側跑道頭前方設置之跑道關閉標線、警示燈及圍籬，皆表示無印象。顯示飛航組員於進場落地過程中，可能因專注於落地操作而產生注意力侷限<sup>21</sup>之現象，致未能對於落地跑道之跑道名稱標線非 36R 之目視資訊產生警覺，並忽略視野內 36L 跑道頭前方設置之跑道關閉標誌及木質圍籬等跑道關閉目視輔助相關設施，使其未能發現對錯跑道之情況，最終於未經指定之 36L 跑道執行連續起降，直到臺南機場塔臺管制員告知後，始意識到落錯跑道。

1. 強化所屬飛航組員進場落地時確認跑道的相關程序、訓練與考核，提升對可能誤認跑道的風險意識與狀況警覺，以防止落錯跑道情況的再發生。
2. 督促所屬飛航組員正確使用導航設備，並確認導航儀表資料庫的預設資訊與航圖內容一致，以確保導航模式的正確性與精確度。
