# 重大公路事故調查初步報告

## HIGHWAY OCCURRENCE PRELIMINARY REPORT

| 檔案資訊 FILING INFORMATION | | | |
|---|---|---|---|
| <b>標題簡述</b><br>Headline | 1140519 自用小客車於新北市三峽區國成街往南撞擊機車及行人事故<br>Private Passenger Vehicle Collision with Motorcycles and Pedestrians along Guocheng Street in Sanxia District of New Taipei City | | |
| <b>報告檔案編號</b><br>State file number | TTSB-HOD-25-06-001 | <b>報告機關</b><br>Reporting org | 國家運輸安全調查委員會<br>Taiwan Transportation Safety Board (TTSB) |

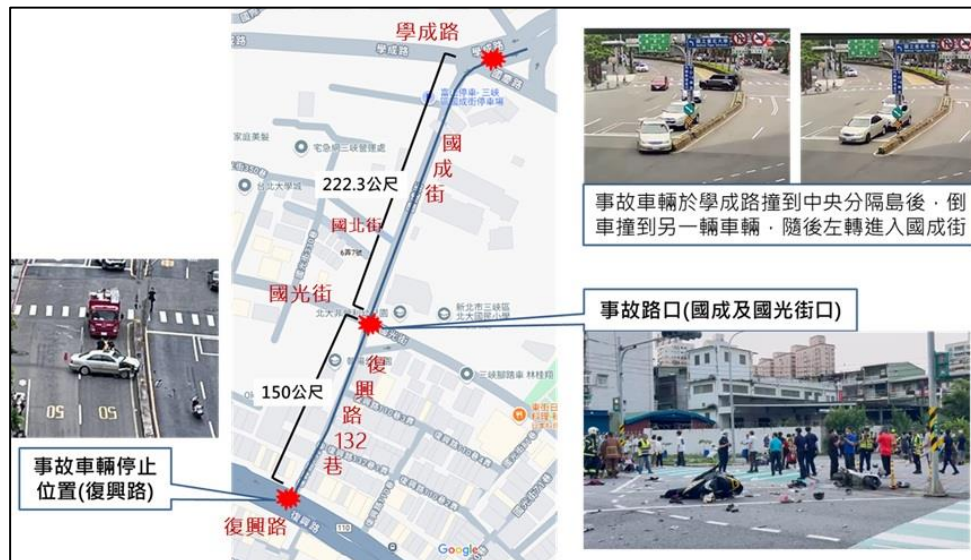
圖 1

| <p>民國 114 年 5 月 19 日約 1604 時，於新北市三峽區學成路往西方向，1 輛自用小客車（以下簡稱事故車輛）之駕駛員（以下簡稱事故駕駛員）於內側車道左轉時操作不慎，左前輪撞擊中央分隔島致無法順利左轉，倒車修正時又向後推撞後方 2 輛自用小客車，隨後立即左轉並高速駛入國成街往南方向（國成街係於 1600 至 1700 時禁止車輛進入）。</p> <p>事故車輛於接近國成街與國光街岔路口（以下簡稱事故路口）前，先擦撞 1 輛行進中之自行車（以下車輛均包含騎士），再撞擊 1 輛準備停等紅燈之普通重型機</p> | | | | | |

車。當時事故路口行人專用時相啟動，各方向均有行人及自行車通過，路口前亦有部分車輛處於停等狀態；因事故車輛闖紅燈且未減速通過事故路口，致3輛自行車、3輛普通重型機車及5名行人遭受撞擊，事故車輛接著直行駛入復興路132巷再撞擊3名行人後持續直行，直至駛出巷口撞上復興路中央分隔道上之燈桿後停止。

事故車輛行經路線詳如圖1。

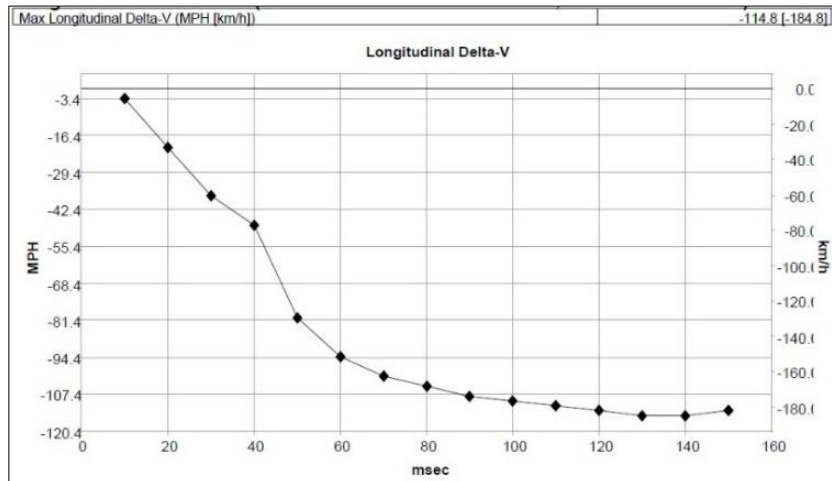
圖 2

本次事故之事故車輛出廠年份為西元2003年，該車配備之EDR僅記錄3次的縱向撞擊事件（前撞或後撞），以及撞擊後之車速變化量，未記錄點火循環或鑰匙循環，因此無法直接透過EDR資料確認各項紀錄資料與本次事故之相關性。調查小組於民國114年5月20日會同和泰汽車股份有限公司（以下簡稱和泰）下載事故車輛之EDR資料，其中共保存2次前撞事故及1次後撞事故資料，最後一次事故之最大縱向速度變化量為184.8公里/小時（如圖2），後續將與行車紀錄器、影像推估之車速變化進一步比對。
