# 國家運輸安全調查委員會

## 重大運輸事故 事實資料報告

1140216 龍泰遊覽車新港鄉縣道 159 線往北  
追撞事故

報告編號：TTSB-HFR-25-08-001

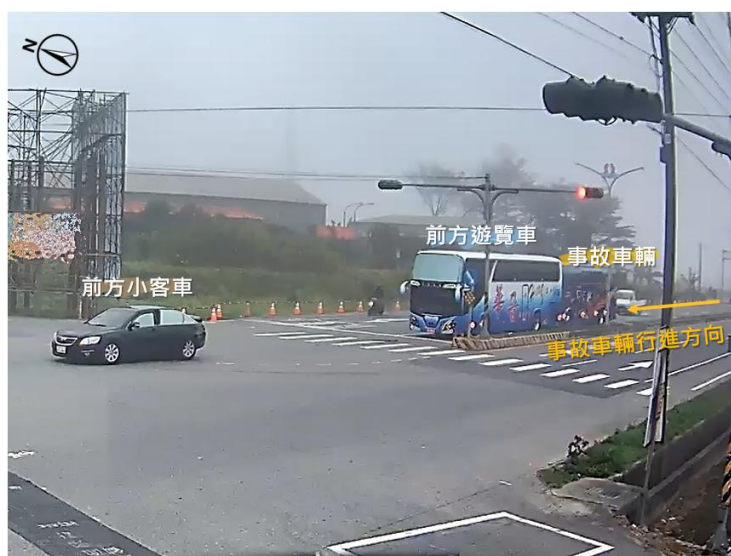
圖 1.1-2 事故現場照片

事故發生前，事故車輛跟隨屬同一進香團之前方遊覽車行駛於縣道 159 線，行駛過程中事故駕駛員與隨團服務人員持續交談。0754:43 時，因紅燈前方小客車停等事故路口前，跟隨之前方遊覽車亦逐漸降速，事故駕駛員分別於 0754:43.8 時及 0754:45.7 時撥動方向盤右下側之油壓減速器微調減速，0754:47 時，事故車輛持續前進，約以時速 62.3 公里/小時<sup>2</sup>追撞前方遊覽車之車尾，使前方遊覽車再往前推撞前方小客車，事故現場如圖 1.1-2。

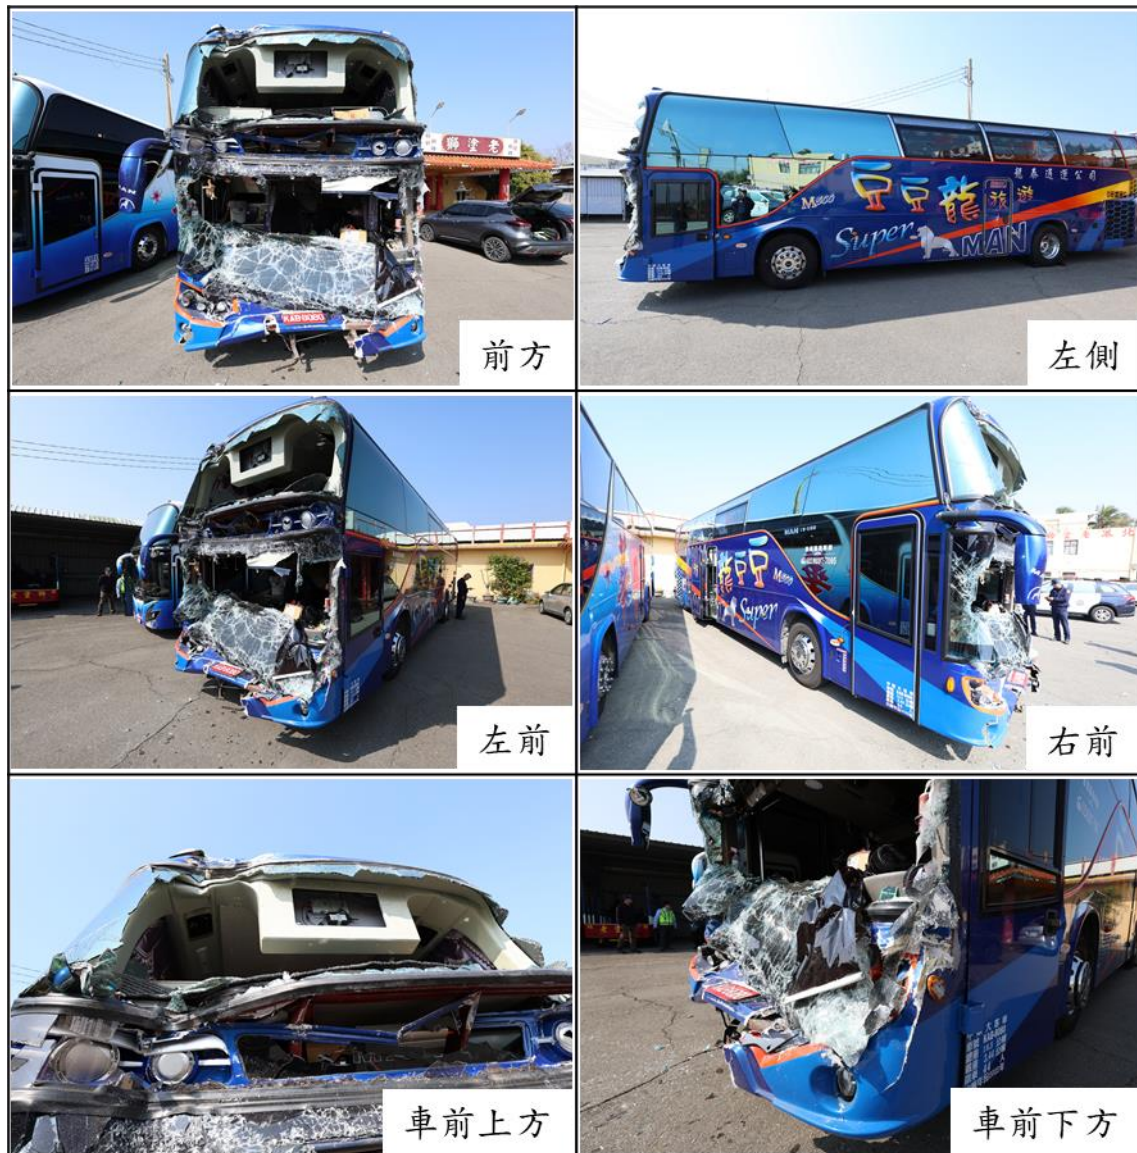
圖 1.3-2 事故車輛外部損害情況

事故車輛主要受損區域為車體前方，事故造成左側後照鏡斷裂，車前擋風玻璃破裂，兩側窗戶完好無損，但車前結構皆有嚴重受壓變形情形，外部損害情況詳圖 1.3-2。

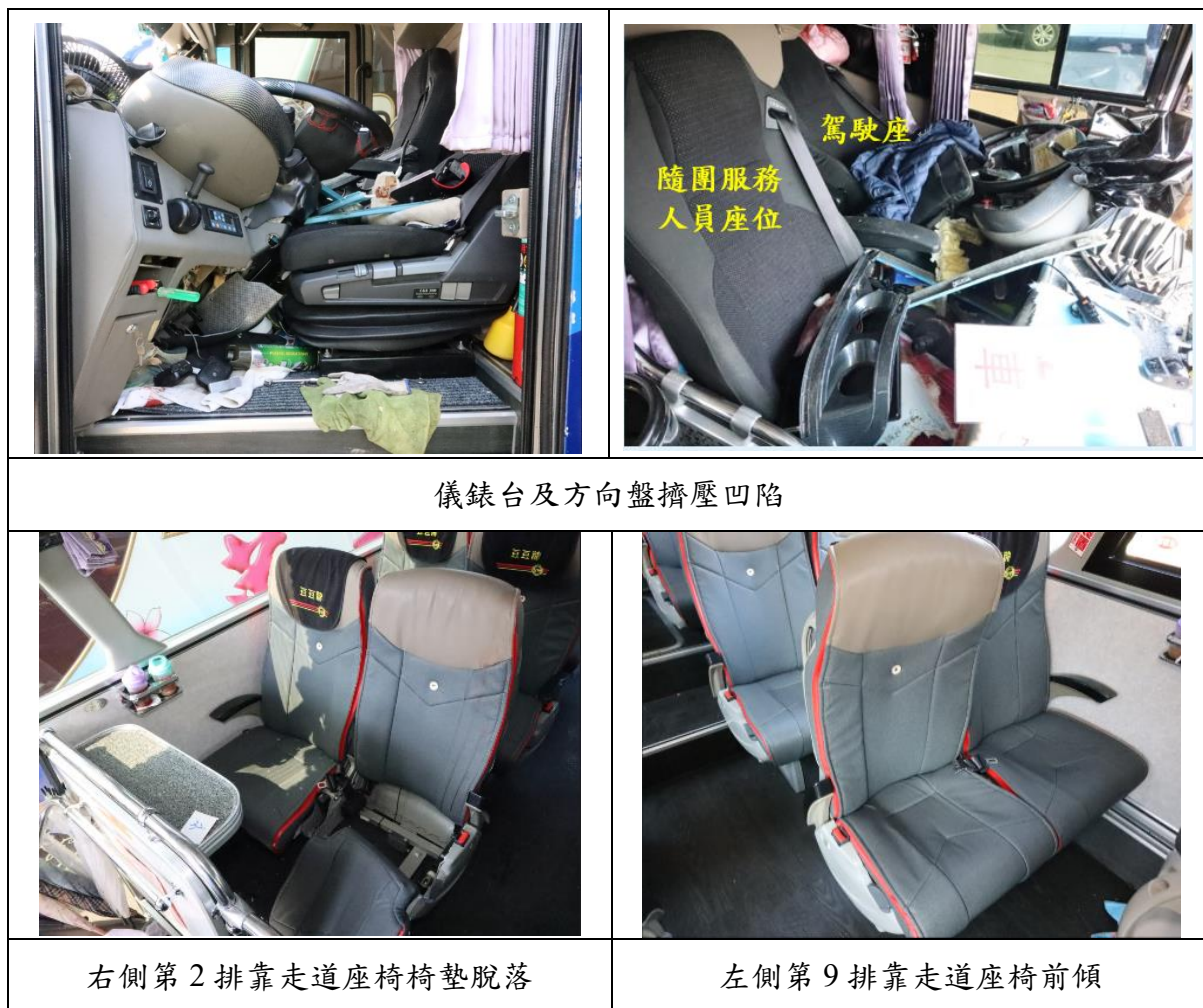
圖 1.3-3 事故車輛座椅損害情形

事故車輛因撞擊導致儀錶台及方向盤擠壓凹陷，駕駛座椅椅背亦有明顯後傾情形，如圖 1.3-3；乘客座椅除右側第 2 排靠走道座椅椅墊脫落、左側第 9 排靠走道座椅椅背前傾外，其餘均正常。另碎玻璃散布於第 1 排至第 5 排座位與地板區域。

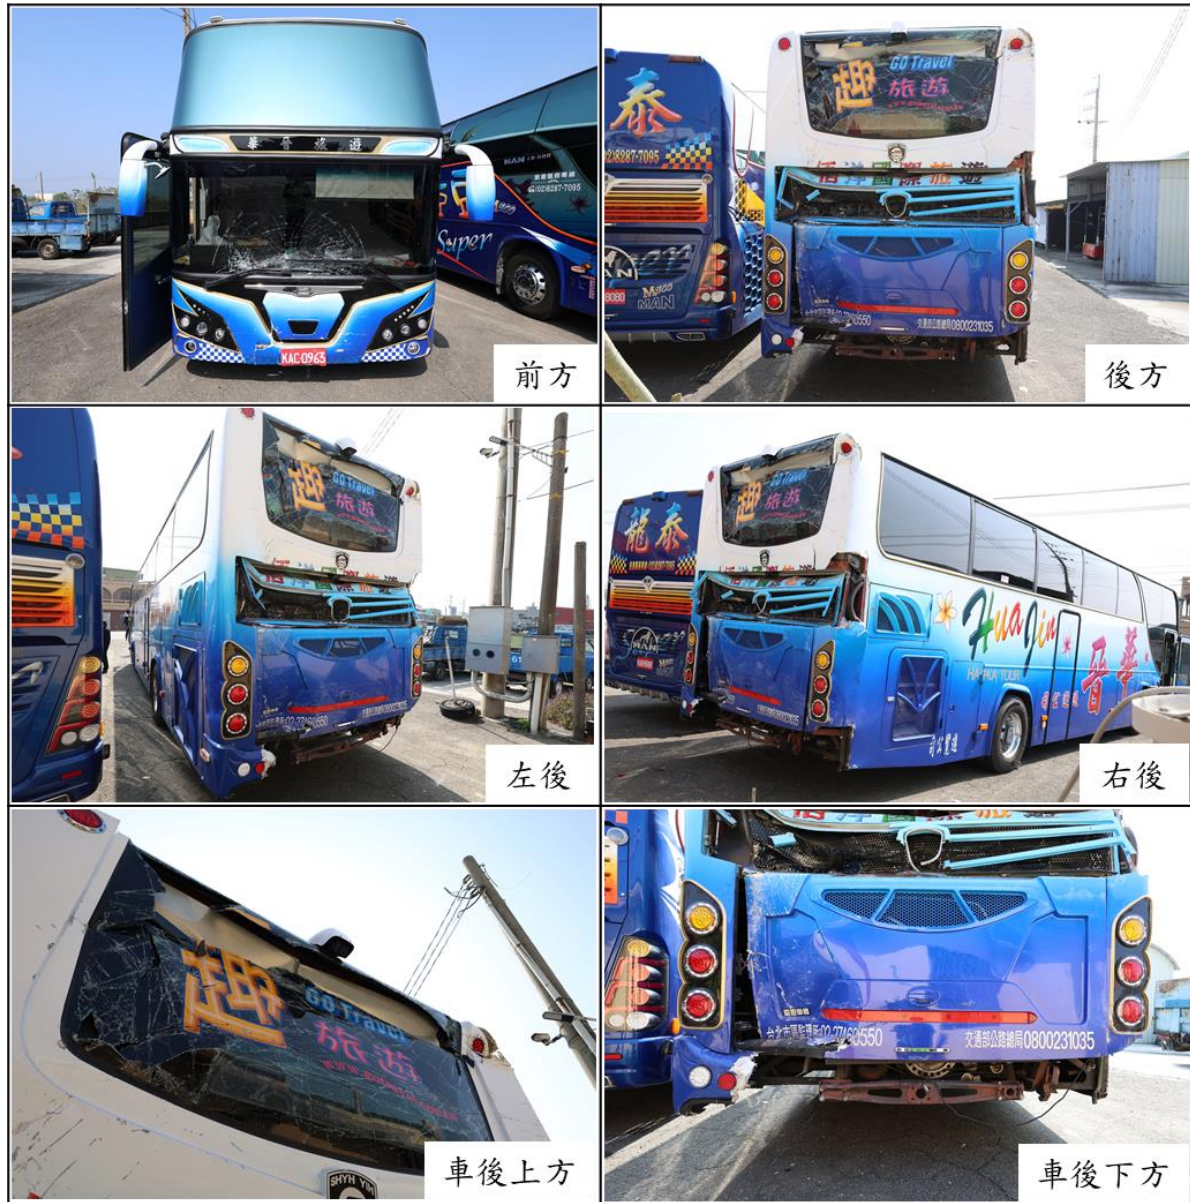
圖 1.4-1 前方遊覽車受損情形

前方遊覽車主要受損區域為車身後方及前方，其車後方骨架凹陷及蒙皮破裂、車後上方玻璃亦碎裂；另車前下方之蒙皮亦有破裂、並造成下層之擋風玻璃碎裂，前方遊覽車之受損情形詳圖 1.4-1。

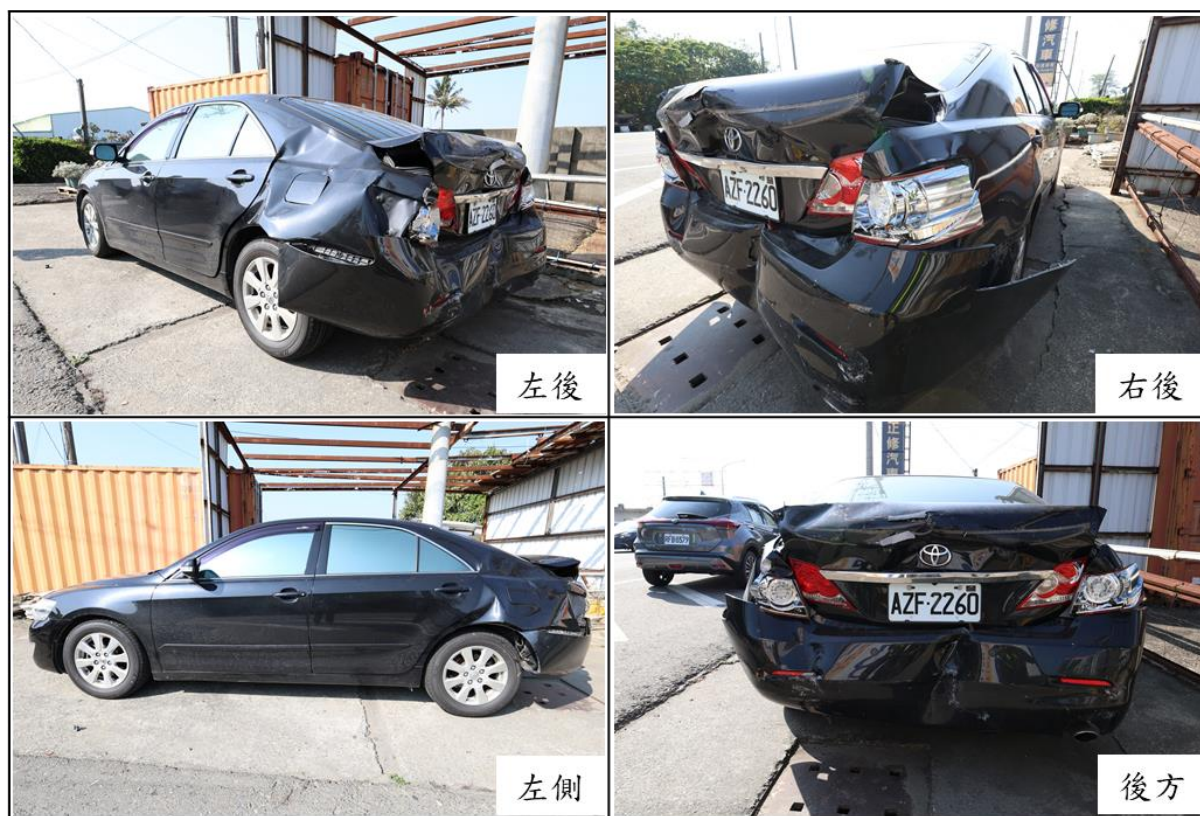
圖 1.4-2 前方小客車受損情形

前方小客車主要受損區域為車身後方，其車後方行李箱及保險桿之板金凹陷、左側 C 柱及後葉子板凹陷，前方小客車之受損情形詳圖 1.4-2。

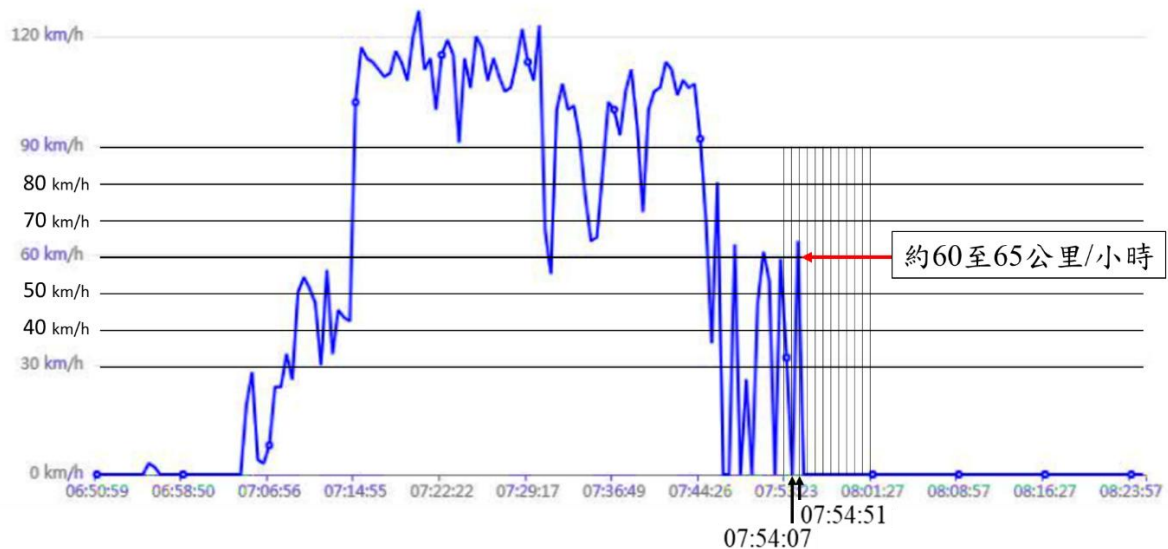
圖 1.9-2 事故車輛數位行車紀錄器資料

製（共 11 格），推估事故車輛於 0754:47 時（約圖中第 2 刻度之左方）撞擊前方遊覽車之車速約為 60 至 65 公里/小時<sup>16</sup>，事故車輛行車紀錄器資料如圖 1.9-2 所示。

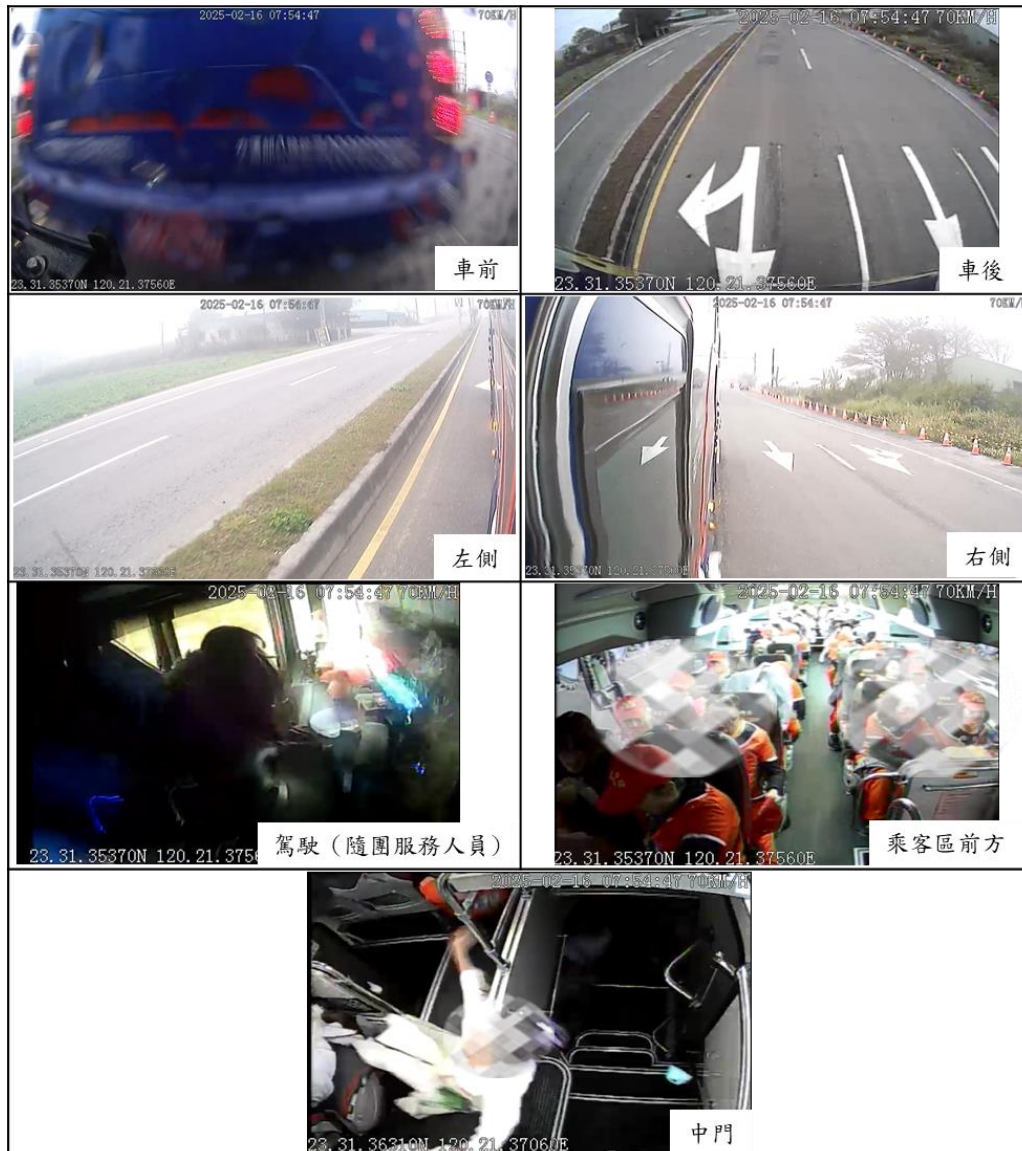
圖 1.9-3 事故發生時之行車視野輔助系統影像

調查小組於事故後取得事故車輛之行車視野輔助系統硬碟，並透過行車視野輔助系統廠商之影像解讀軟體進行影像下載。該車之行車視野輔助系統共有 7 個鏡頭，分別為車輛左側、右側、駕駛及副駕駛座、車輛前方、乘客區域前段、乘客區域後段及車輛後方影像，畫面時間已依據 GPS 進行調整，由於影像畫面之時速與數位行車紀錄器略有不同，因此車速資料仍以 GPS 資料為準，事故發生時<sup>17</sup>之行車視野輔助系統影像如圖 1.9-3。
