# 國家運輸安全調查委員會

## 重大運輸事故 事實資料報告

1140125 電動小客車國道 1 號往南楊梅休息站匝道  
自撞後起火事故事實資料報告

報告編號：TTSB-HFR-25-09-001

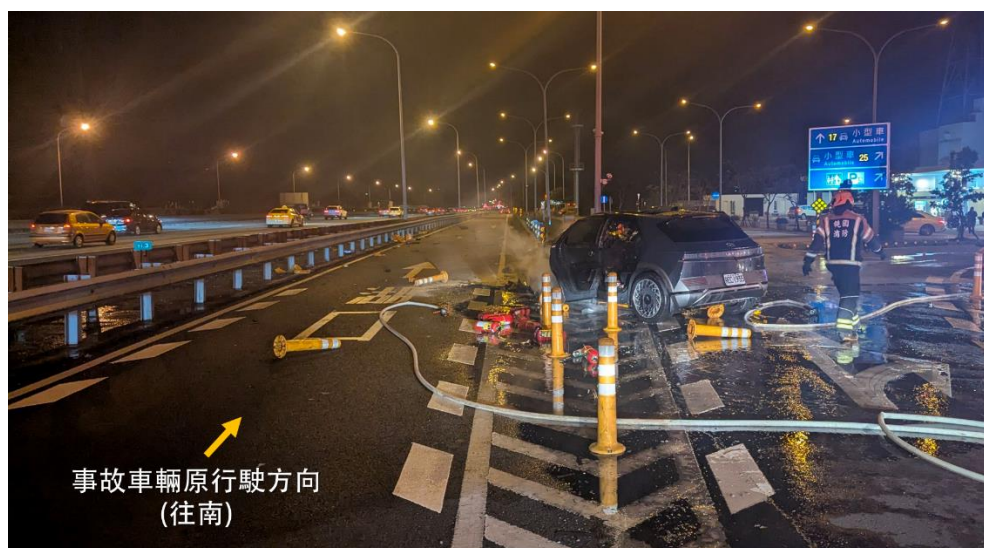
圖 1.1-2 事故現場圖

道進入國道 1 號，約 1924 時由高架道路楊梅端駛出，在匯入主線車道<sup>2</sup>前，事故車輛行駛於內側穿越性匝道（速限 60 公里/小時）準備通過楊梅休息站，以約 100 公里/小時之速度向右偏駛出原匝道並行駛於槽化線上，車頭直接撞上楊梅休息站前之分隔島鼻端並起火燃燒，事故現場照片如圖 1.1-2。

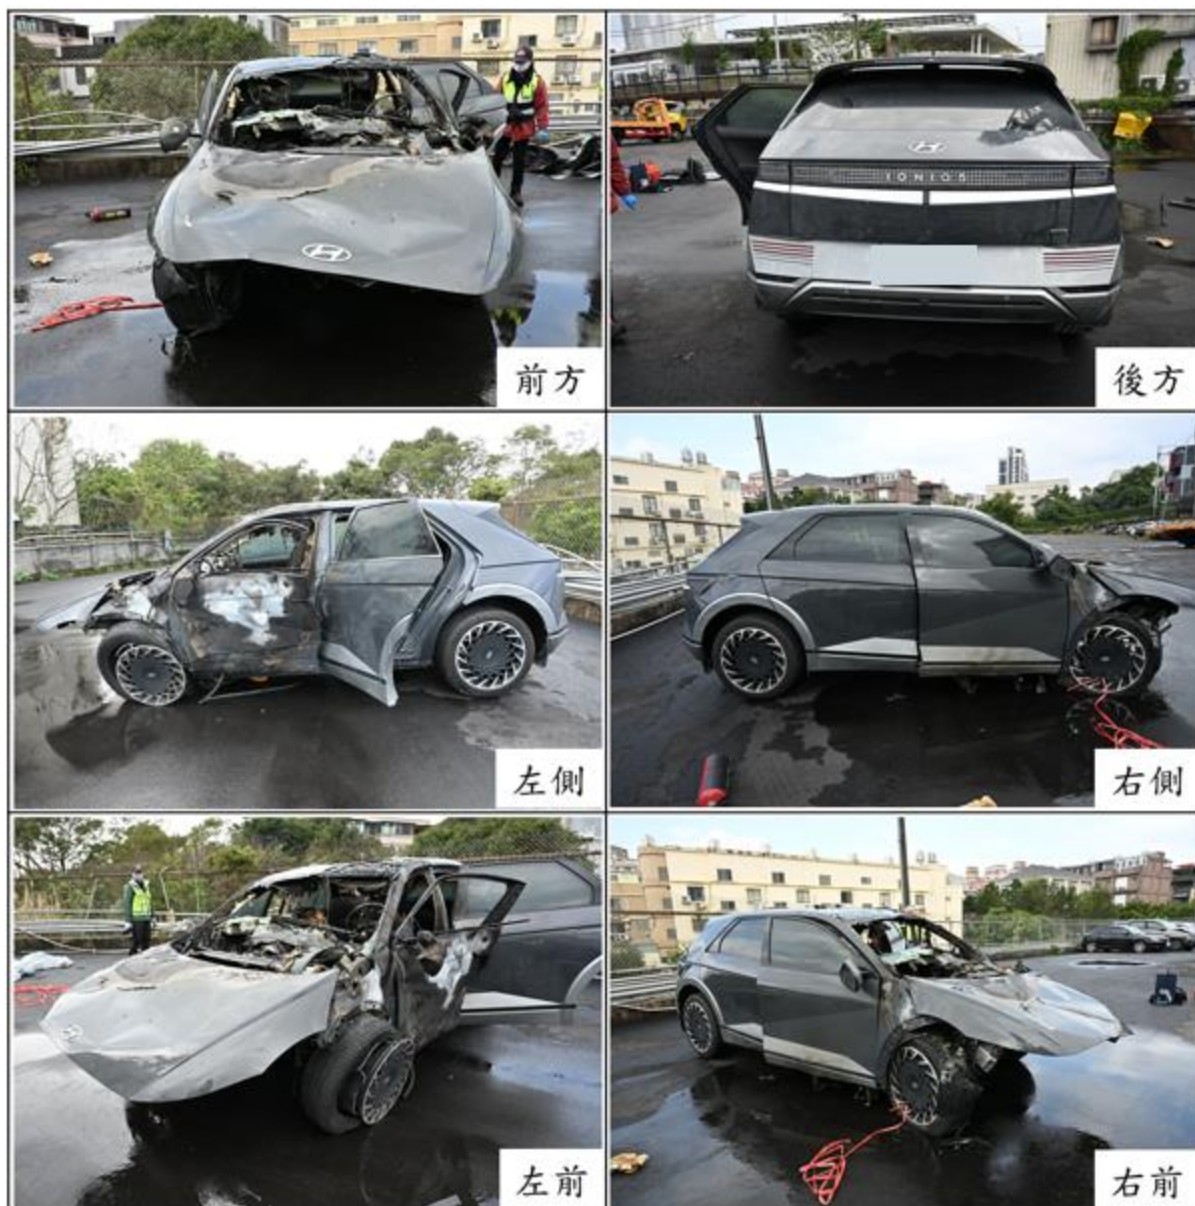
圖 1.3-1 外部損害狀況

事故車輛外部主要受損區域為車身前方與底盤，車身前方之前電機（馬達）室嚴重受損及凹陷、前電機被推擠至事故車輛之防火牆內；車身底盤之高壓電池組<sup>8</sup>外殼前方凹陷至電池組之第一排螺栓位置；後續由於事故後火災（Post-crash Fire），使事故車輛之前電機室燒燬，高壓電池組之前半段亦有燃燒痕跡，並持續延燒至車內。事故車輛之外部損害狀況詳圖 1.3-1。

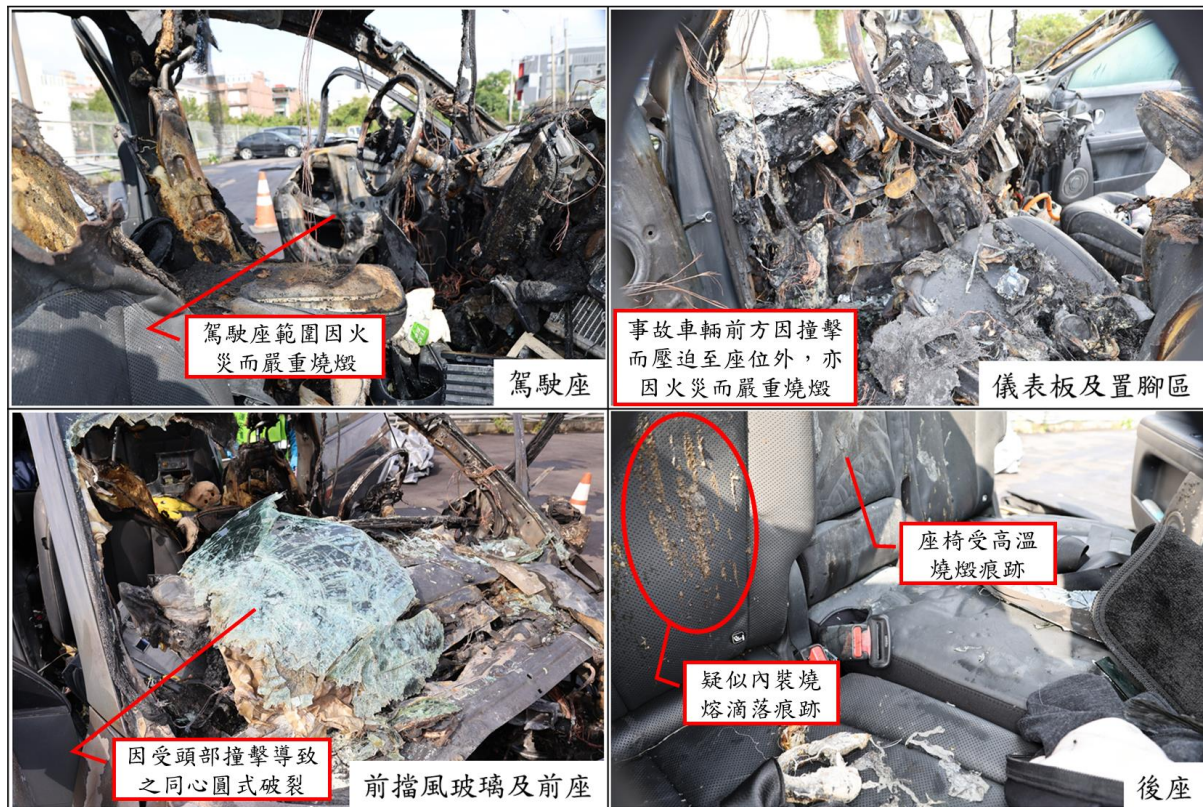
圖 1.3-2 內部損害狀況

事故車輛內部主要受損區域為車輛前座及頂蓬位置，雙前座乘客置腳空間受前方電機（馬達）推擠，儀錶板及前擋風玻璃嚴重受損變形，此外，副駕駛座前方玻璃出現同心圓狀破裂；車輛前方及左前門內裝嚴重燒燬，雙前座座椅、中央扶手與頂蓬有燃燒之跡證，後座座椅上亦有疑似因頂蓬受熱後融化滴落痕跡。事故車輛之內部損害狀況詳圖 1.3-2。

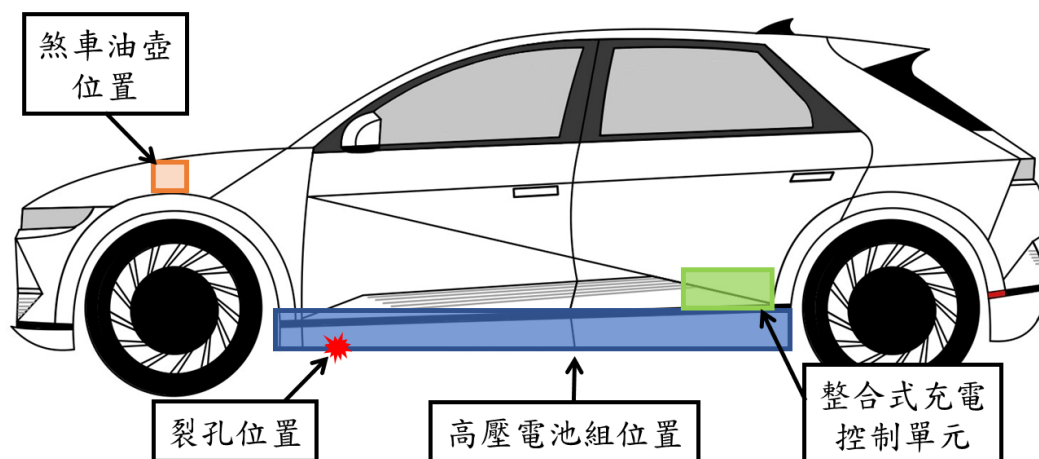
圖 1.3-3 高壓電池組及煞車油壺相對位置示意圖

依據桃園市政府消防局火災原因調查鑑定書說明，事故車輛起火處為引擎（馬達）室後側；綜合分析略以：「……自小客車車頭鋼樑斷裂，引擎室電源線絕緣披覆嚴重燒失，電瓶高壓線圈脫落，鋰電池組亦局部嚴重燒損，且該車輛撞擊後引擎室之電動機（馬達）機油及煞車油等油料均有洩漏之情形，如遇火（熱）原則可能引火進而造成火災。本案經排除其他火（熱）源引火之可能性，研判起火原因以車輛撞擊引起火災之可能性較大。」

依據專案調查小組現場檢視結果，事故車輛之高壓電池組有燒燬之跡

證，且駕駛座下方及副駕駛座下方明火出現處，與事故車輛底盤前方之裂孔位置相符；電機（馬達）室出現火光之位置則與煞車油壺位置相符。事故車輛電池及煞車油壺相對位置如圖 1.3-3 所示。

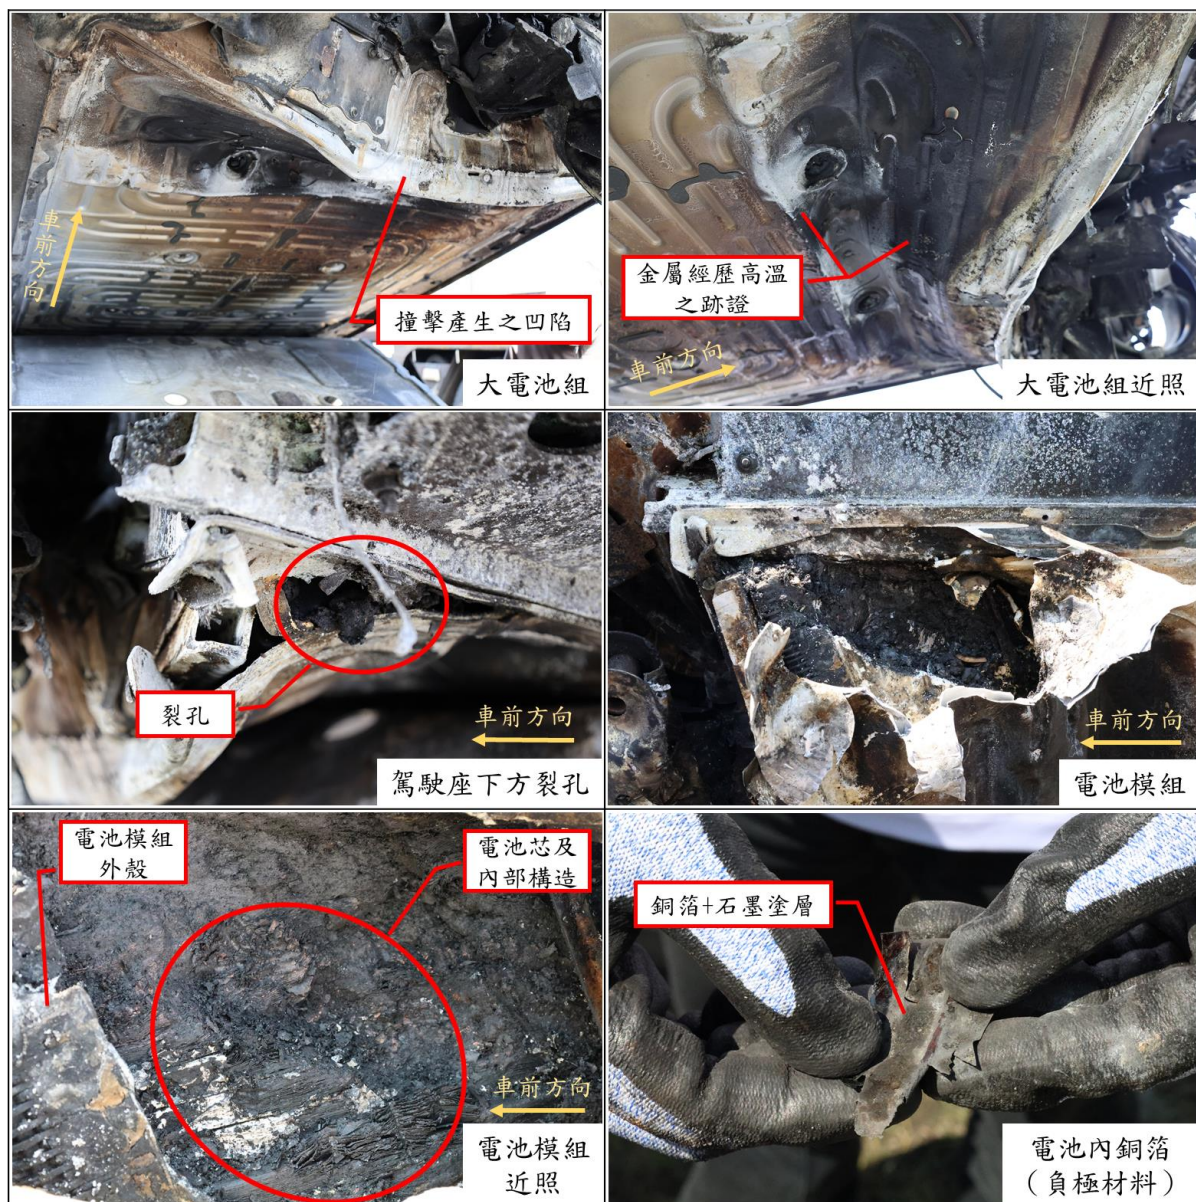
圖 1.3-4 高壓電池模組損害狀況

依據圖 1.3-4 之損害情況，由其左上圖之高壓電池組可見金屬外殼明顯受擠壓凹陷，右上圖底盤凹陷處及其後方有大面積焦黑等受高溫跡證，凹陷處後方受熱痕跡較不明顯，未有火勢延燒至後方高壓電池模組之跡象。另左中圖底盤之高壓電池組金屬外殼受擠壓後產生裂孔；高壓電池模組燒燬情形及內部材料如右中圖、左下及右下圖所示。

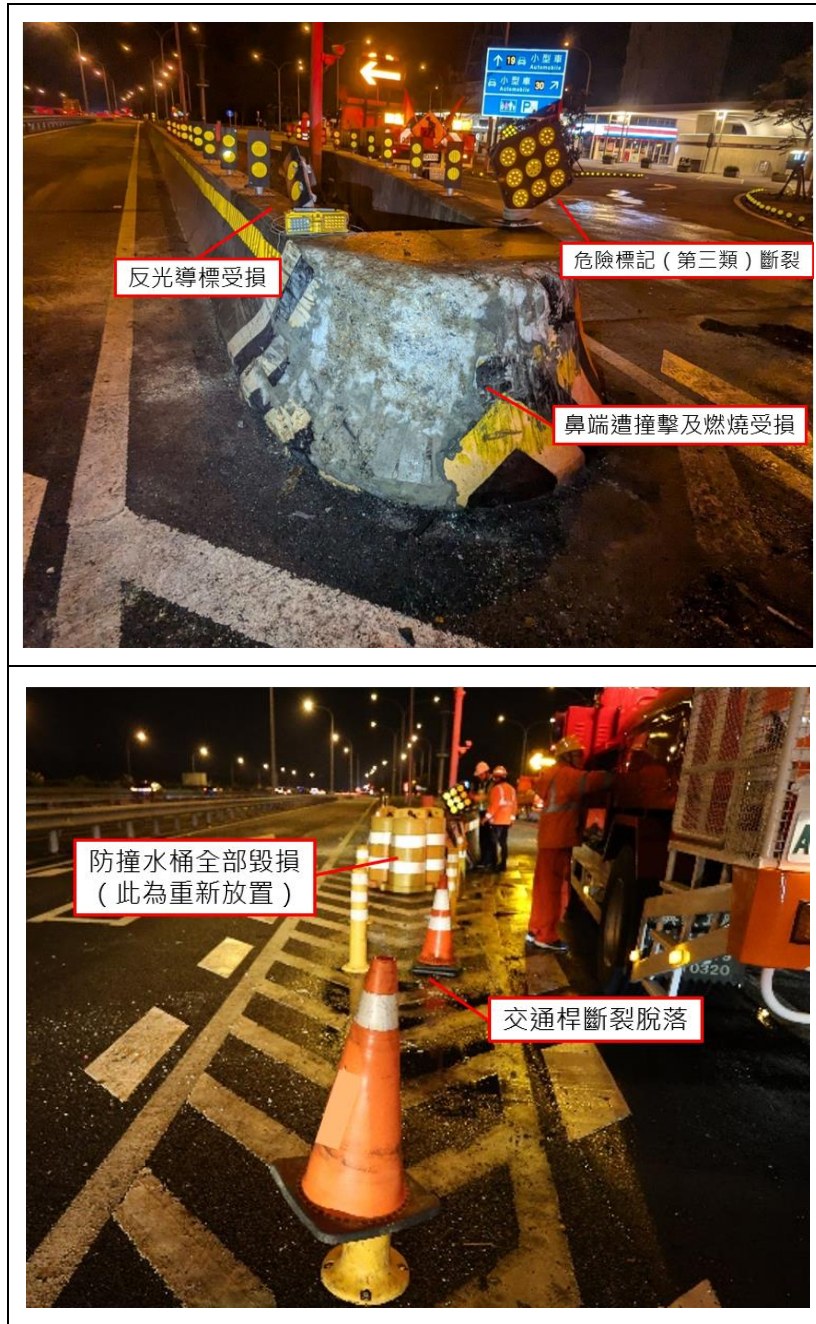
圖 1.4-1 道路設施損壞情形

事故車輛撞擊楊梅休息站湖口穿越性匝道及楊梅休息站匝道之分隔島，鼻端遭撞擊及燃燒受損、危險標記（第三類）斷裂、反光導標受損、防撞水桶毀損、交通桿斷裂脫落，詳圖 1.4-1。

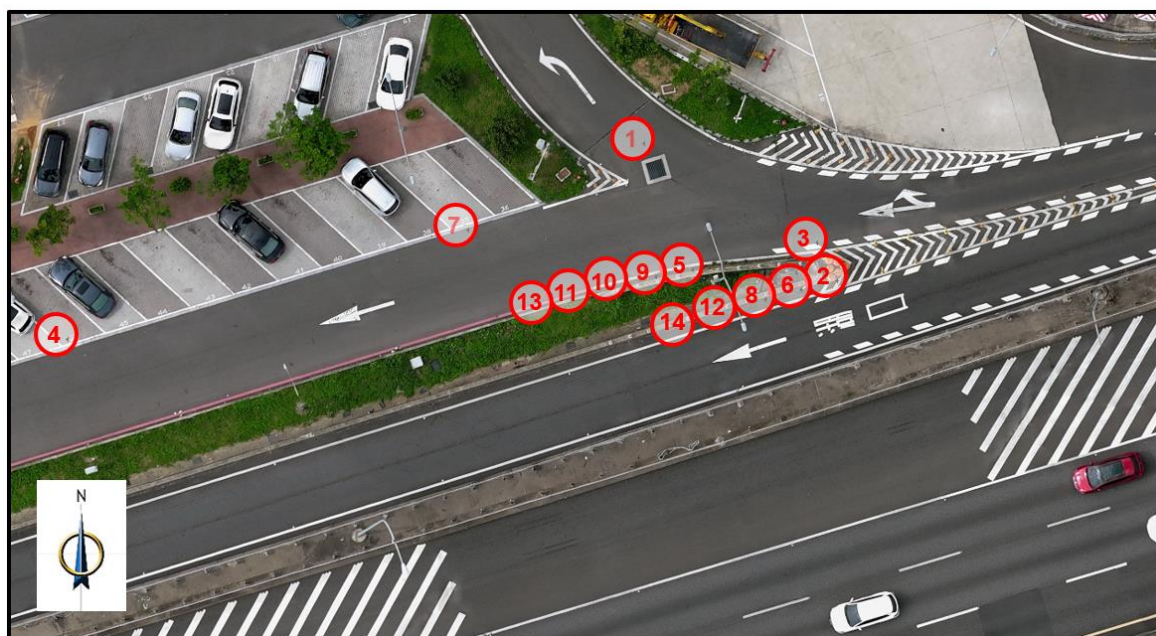
圖 1.8-5 楊梅休息站匝道歷次事故位置分布圖

楊梅休息站民國 110 年 12 月 25 啟用至 114 年 5 月底，入口匝道附近共發生 14 件事故（含本事故）。歷次事故發生位置詳圖 1.8-5，其中車輛撞擊穿越性匝道與小型車停車場匝道分隔島鼻端事故有 11 件，其中擦撞分隔島北側共 6 件，擦撞分隔島南側共 5 件；由高架段外車道直接駛入小型車停車場撞擊停車場車輛事故有 2 件；小型車停車場入口追撞 1 件。上述事故發生於日間為 4 件、夜間為 10 件；事故類型 A1 事故為 2 件、A2 事故為 11 件，A3 事故為 1 件；啟動 ADAS 為 5 件，事故狀況詳表 1.8-5。

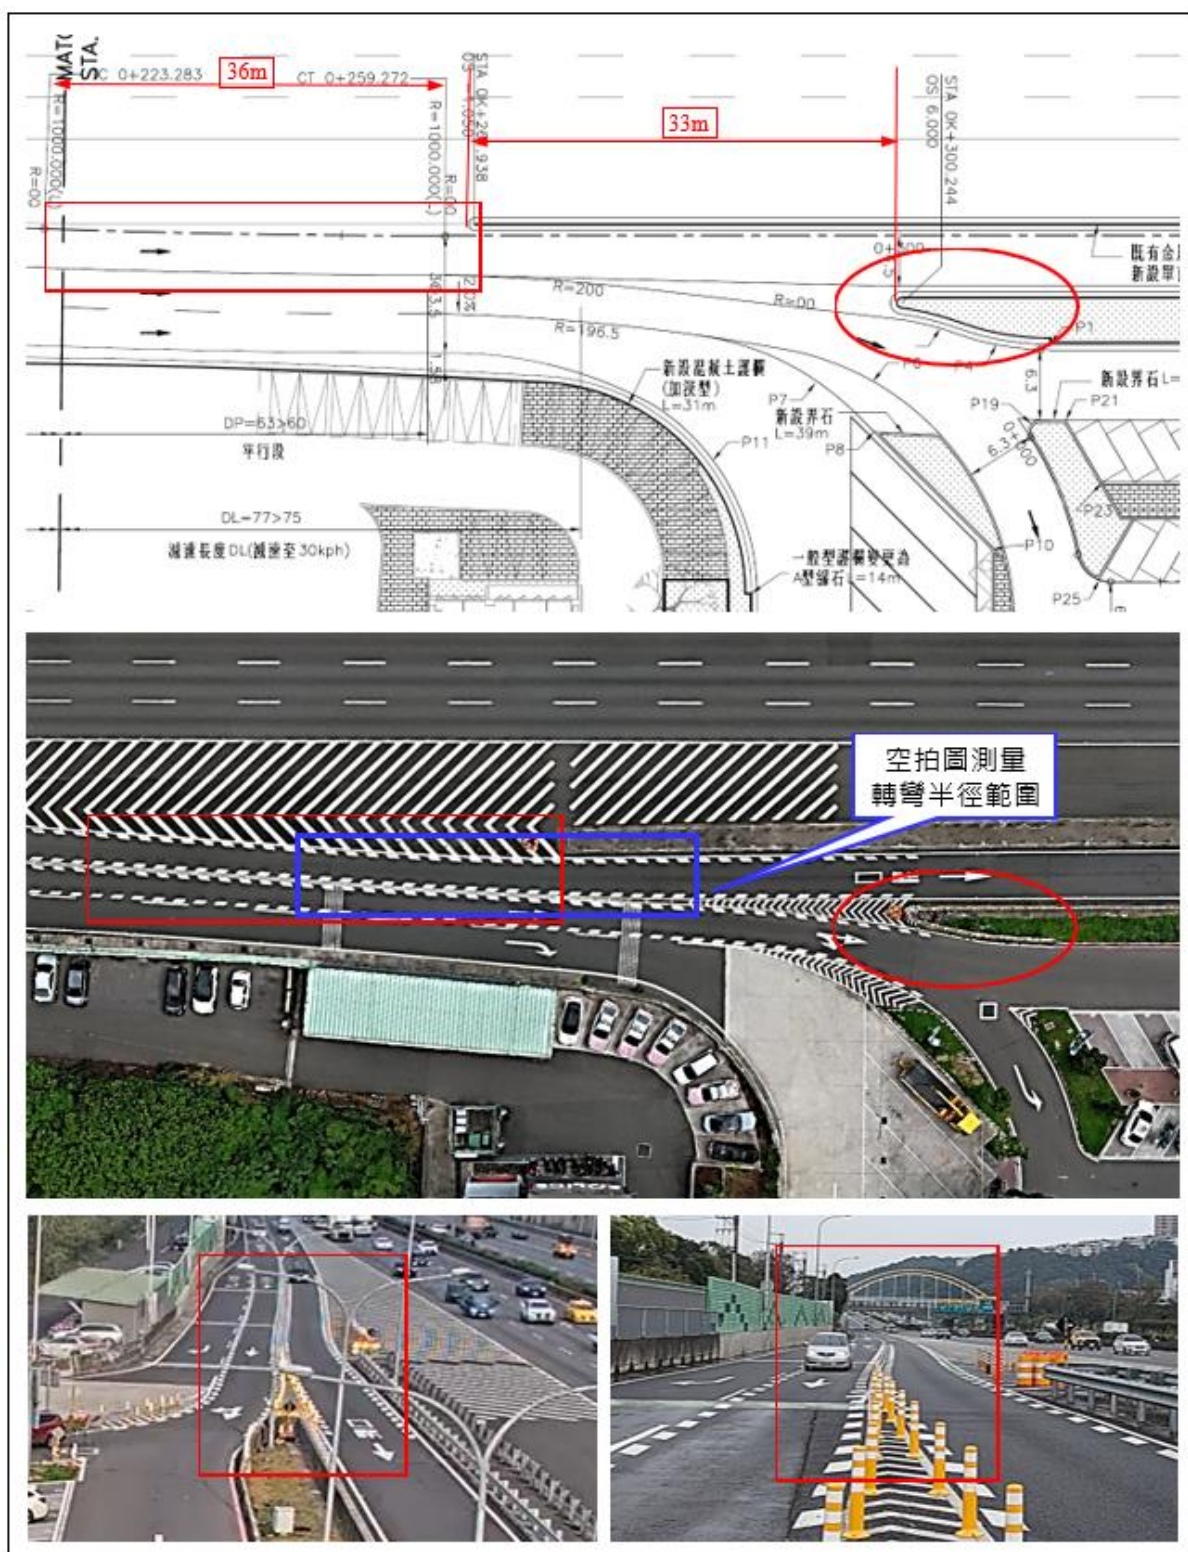
圖 1.8-6 楊梅休息站入口匝道線形檢視

<sup>11</sup> 依據高公局所提供資料：鼻端係指車道可分匯流處相鄰車道或路肩邊界之交點，實際鼻端位置分別為 71K+100 及 71K+281，兩鼻端距離為 181 公尺。

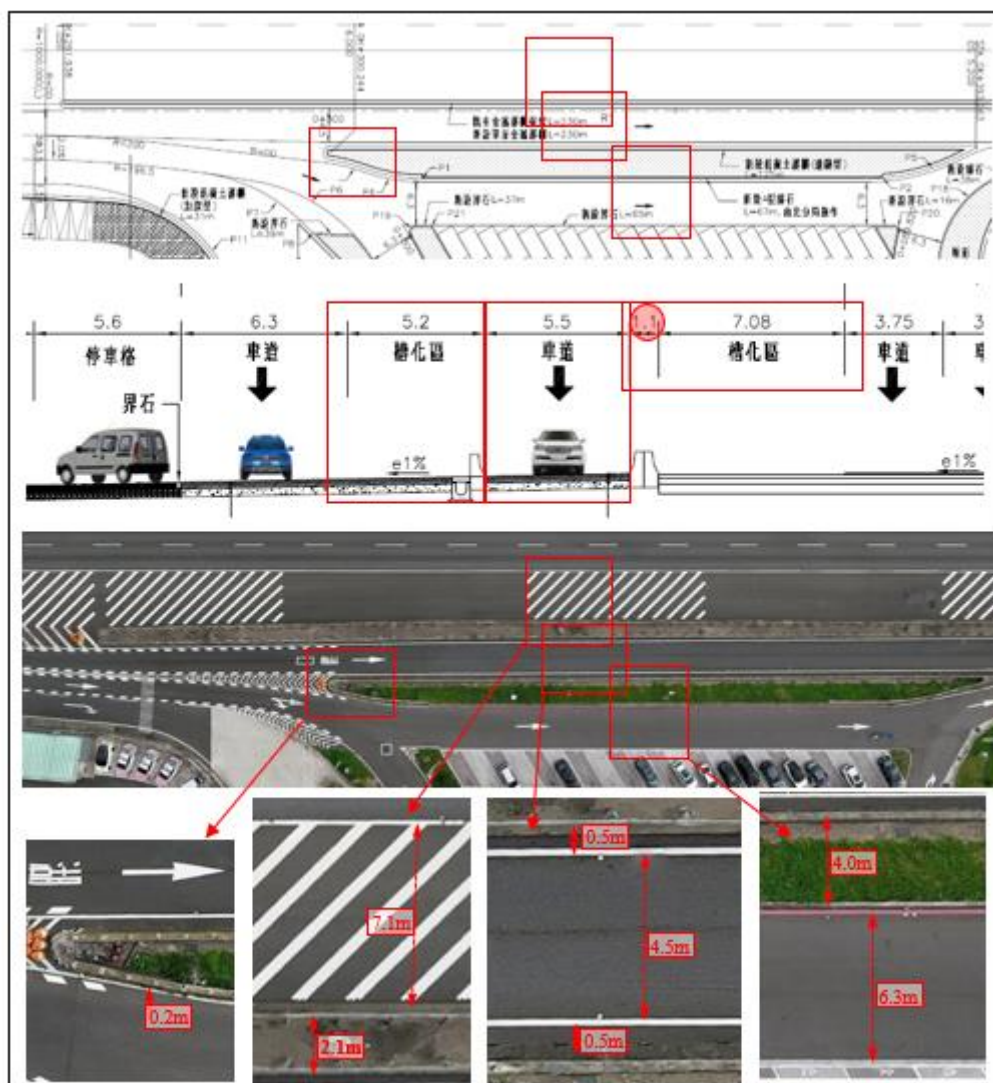
圖 1.8-7 楊梅休息站入口匝道橫斷面配置檢視

1. 楊梅休息站小型車停車場入口匝道左側水滴狀分隔島，從鼻端寬度 1.5 公尺，單邊漸變至寬 4.0 公尺，路肩 0.2 公尺，楔形標線直線導引車流至分隔島前接短平曲線，詳圖 1.8-7。
2. 國 1 主線與楊梅休息站穿越性匝道間分隔島，竣工圖配置為 1.1 公尺，現況依空拍圖量測為 2.1 公尺。穿越性匝道往北偏移 1 公尺，詳圖 1.8-7。
3. 楊梅休息站穿越性匝道竣工圖配置為 5.5 公尺，現況匝道寬 4.5 公尺，內外側路肩各 0.5 公尺，詳圖 1.8-7。公路路線設計規範規定，匝道行車道最小寬度 4.3 公尺（中型半聯結車）、匝道每側路肩不得小於 0.5 公尺，右側路肩宜大於 1.8 公尺。
4. 楊梅休息站穿越性匝道與小型車停車場入口匝道間分隔島，竣工圖配置為 5.2 公尺，現況依空拍圖量測為 4.0 公尺，詳圖 1.8-7。

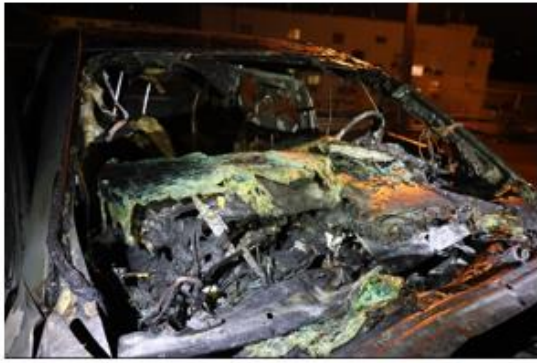
車前損害情形

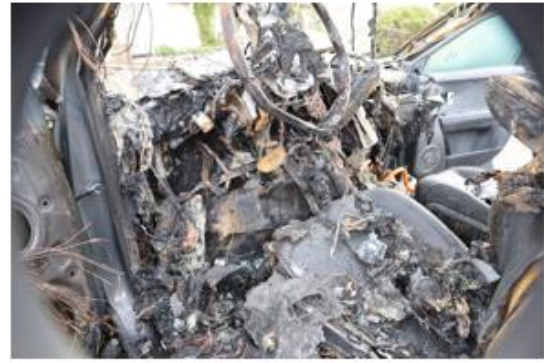
左前座損害情形

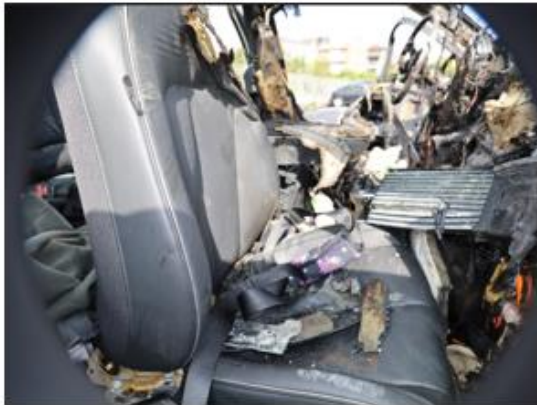
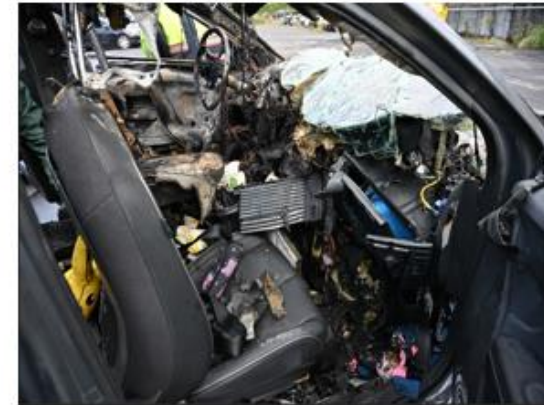
右前座損害情形

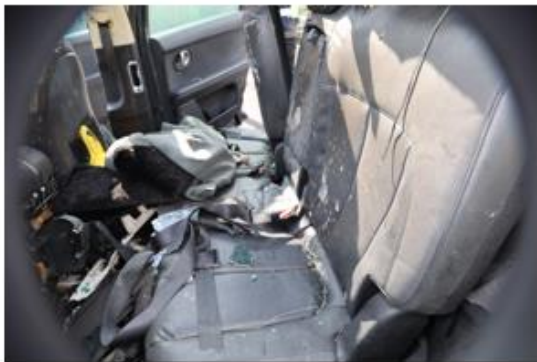
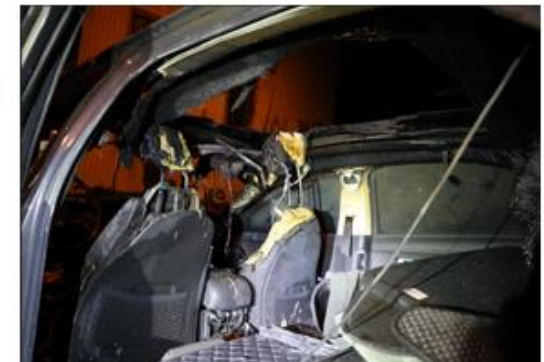
後座損害情形

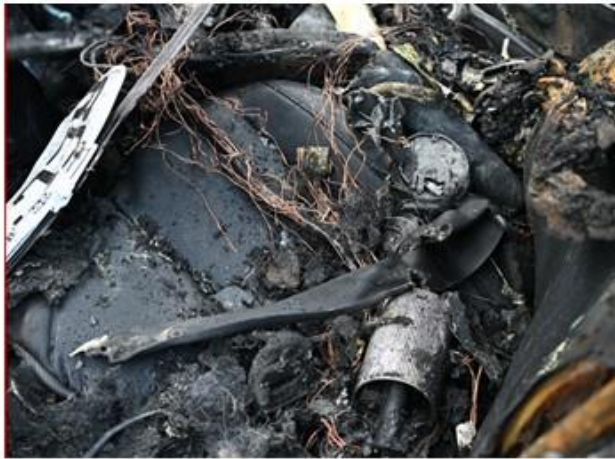
- 安全帶：依楊梅分隊道路交通事故調查卷宗，事故後楊梅分隊員警檢視車內安全帶插扣皆插於插板中；另前、後座安全帶皆有被切斷之痕跡（圖 1.12-2）。
- 兒童安全座椅：經檢視事故車輛未配置兒童安全座椅。
- 輔助氣囊：右前座輔助氣囊有作動（圖 1.12-2），左前座輔助氣囊區域因明顯燒損未能辨識作動情形；前、後座側邊輔助氣囊經檢視皆未作動。

左前座安全帶被切斷情形

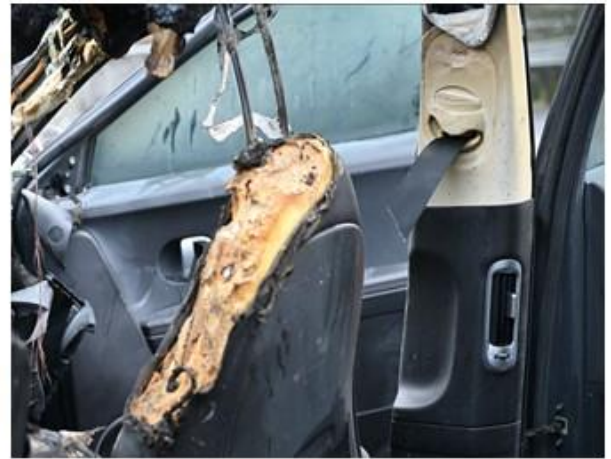
右前座安全帶被切斷情形

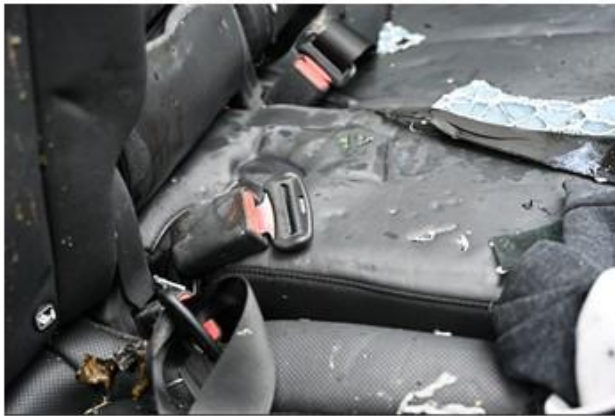
後座安全帶插扣插入插板情形

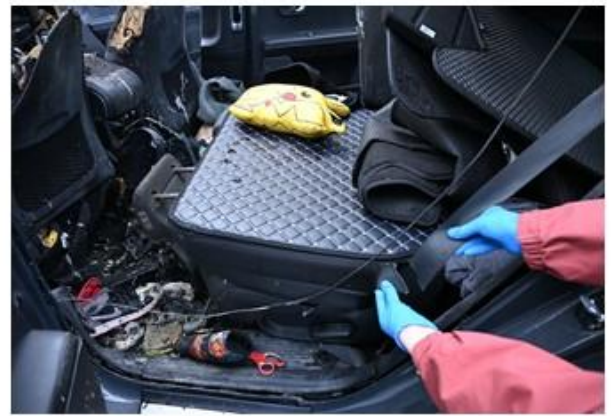
後座安全帶被切斷情形

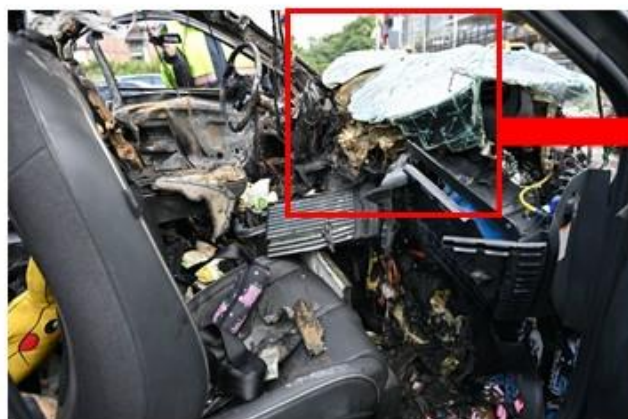
右前座輔助氣囊作動情形

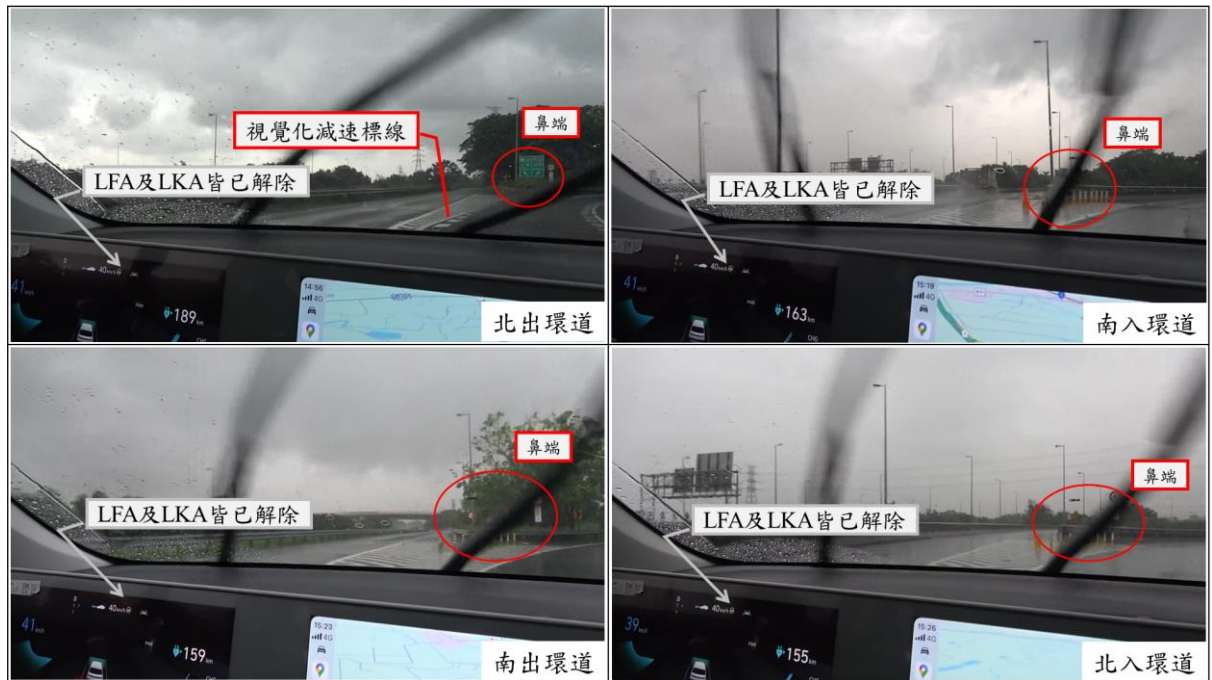
圖 1.13-2 以相同時速行駛各環道之系統解除時機比對圖

專案調查小組分別使用 40、60 公里/小時進入環道，其中，以時速 60 公里/小時共行駛 4 次北出環道，另以時速 40 公里/小時各行駛 4 個環道 3 次，測試結果顯示，無論設定時速為何，LFA 及 LKA 系統皆於通過 4 個環道時解除，測試車輛駕駛員須手動進行方向修正。其中測試車輛在行經有劃設視覺化減速標線之北出環道時，未沿環道曲線自動向右修正即解除 LFA 及 LKA，進入其他 3 個環道時，測試車輛有短暫沿環道曲線向右修正，隨後解除 LFA 及 LKA，測試車輛以時速 40 公里/小時行駛各環道之解除時機<sup>20</sup>比對如圖 1.13-2 所示。

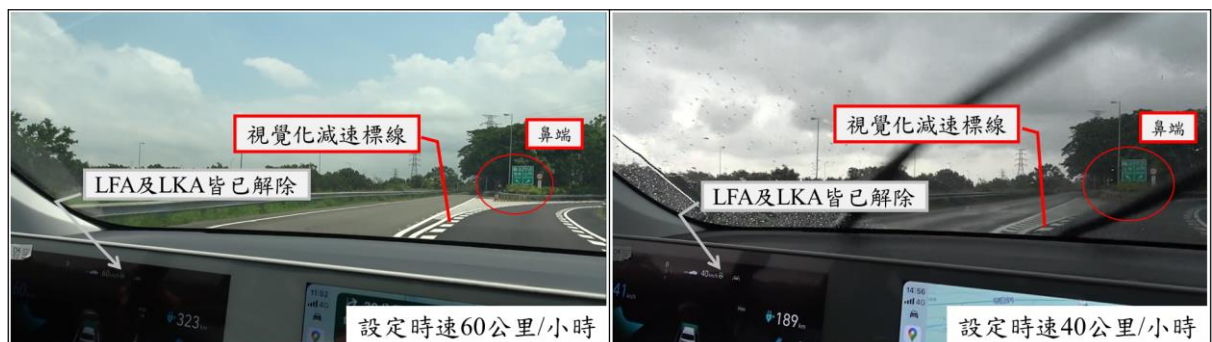
圖 1.13-3 以不同時速行駛北出環道之系統解除時機比對圖

另測試車輛之設定時速為 40 公里/小時通過有劃設視覺化減速標線之北出環道時，LFA 及 LKA 系統解除時間點所在位置，較設定時速為 60 公里/小時更接近分隔島鼻端（即自動解除時機延後），測試車輛以不同時速行駛北出環道之系統解除時機比對如圖 1.13-3 所示。

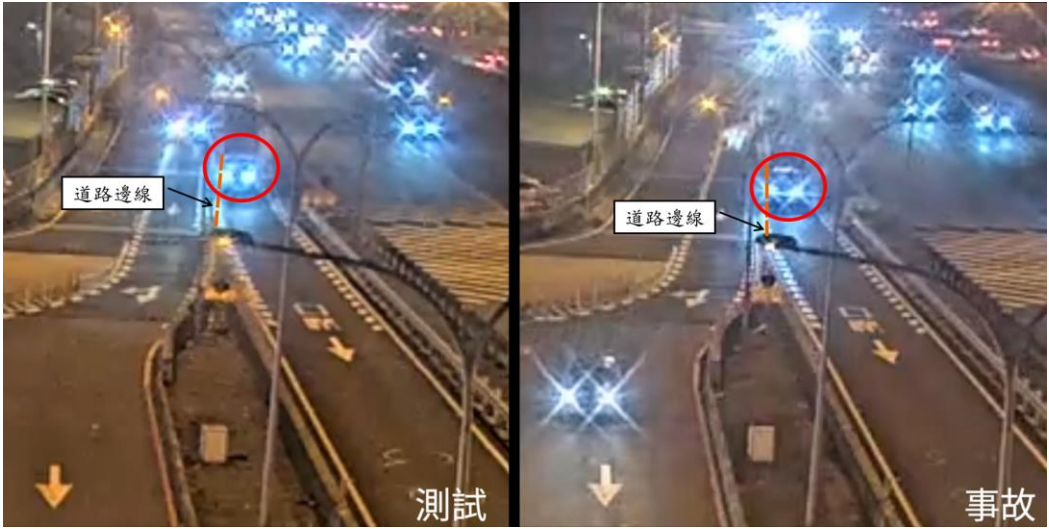
| <p>3.</p> | <div data-bbox="308 226 1361 752"> </div> <p>進入繪製視覺化減速標線之左轉彎路段，此時測試車輛持續直行，車道置中輔助及車道維持輔助系統皆無法控制車輛於原車道，測試車輛跨越道路邊線（圖中以虛線標示處）行駛進入槽化線區域；事故車輛亦以相同方式跨越道路邊線。</p> |

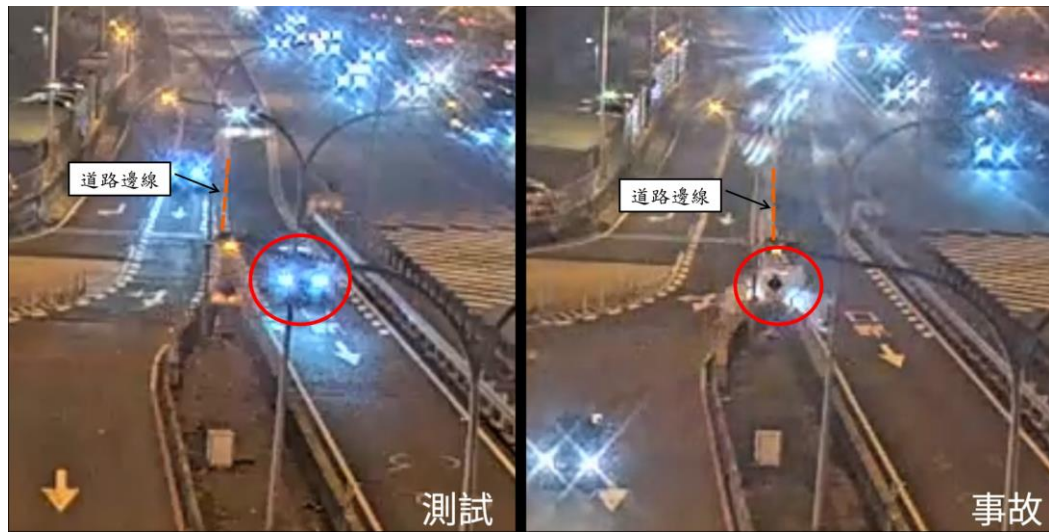
測試車輛經駕駛員以手動方式修正車輛行進方向後，回歸至原行駛車道；事故車輛持續直行至撞擊分隔島。
