# 國家運輸安全調查委員會

## 重大運輸事故 事實資料報告

1140303 廣承泰遊覽車臺北市民權東路二段往東自  
撞事故

報告編號：TTSB-HFR-25-09-002

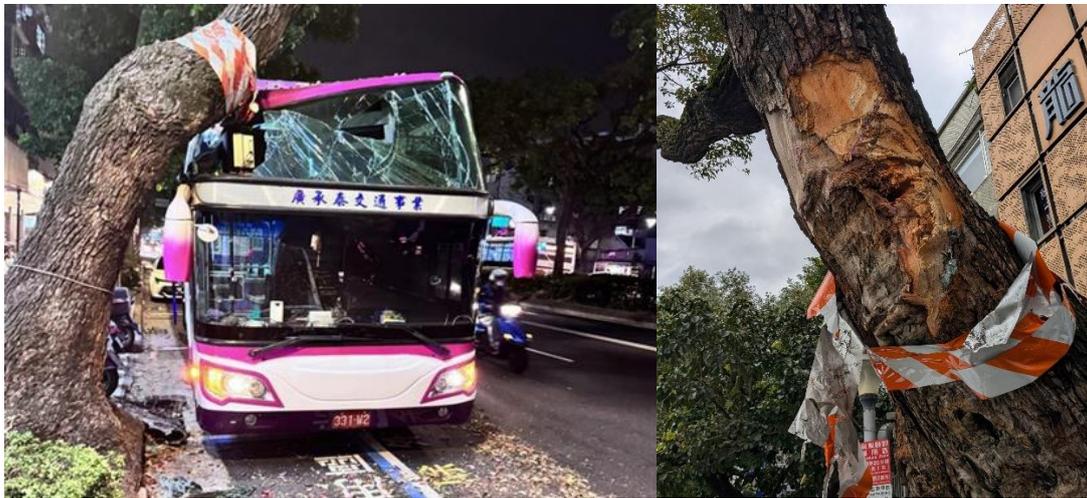
圖 1.1-2 事故現場及路樹受損情形

依據事故車輛之行車視野輔助系統影像，1818:00 時，事故車輛停等於民權東路二段 166 號前之外側車道，右轉燈持續閃爍；1818:01 時，事故車輛起步；1818:06 時，事故車輛撞擊人行道路樹，事故現場及路樹受損情形如圖 1.1-2<sup>2</sup>。

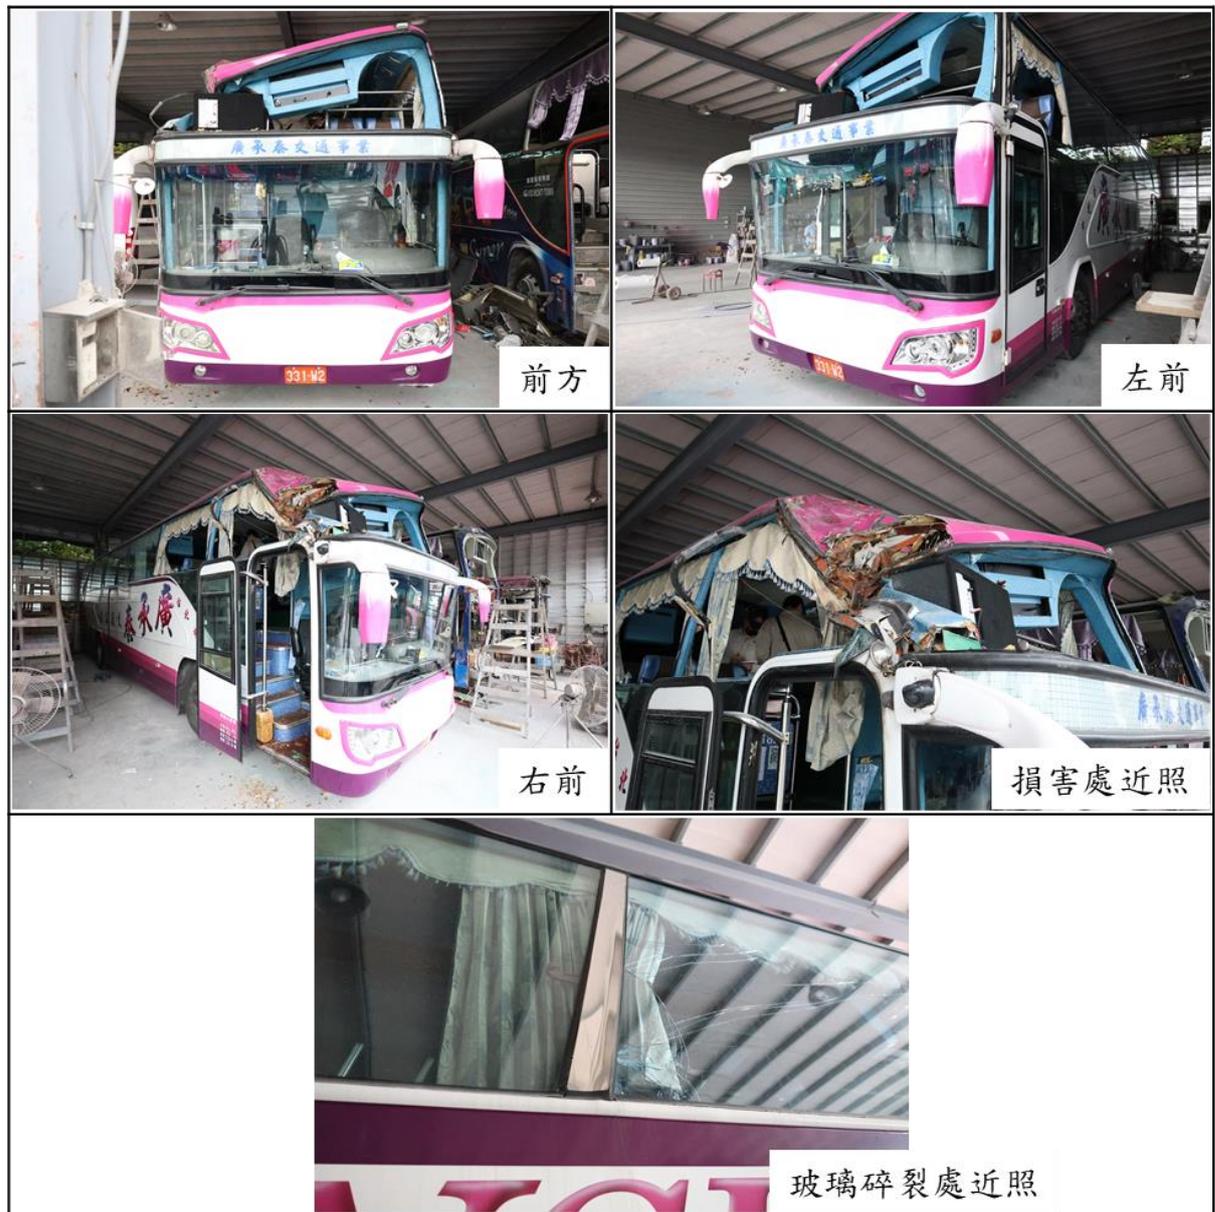
圖 1.3-1 外部損害狀況

事故車輛外部主要受損區域為車身右前方之上層車體，右側 A 柱、右前側上方之骨架受損並扭曲變形、右前方車頂下陷、上層擋風玻璃及左右側第一面玻璃碎裂並掉落；受應力傳遞之影響，事故車輛右側

之上層骨架有向後位移之情況，右側之車身玻璃自角落碎裂，車體蒙皮之立柱部分亦受力凹陷之情況。事故車輛之外部損害狀況詳圖 1.3-1。

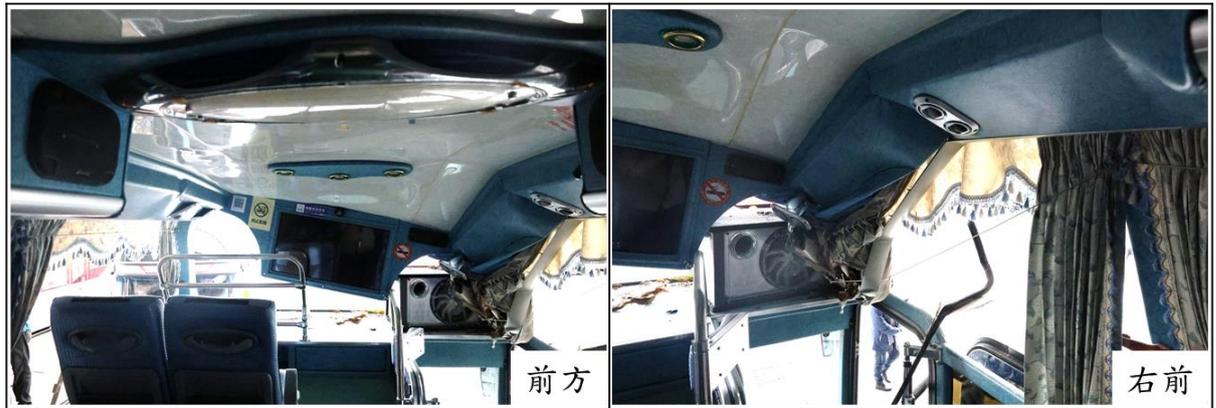
圖 1.3-2 內部損害狀況

事故車輛內部主要受損區域為車輛右前方（前門上方）位置，撞擊後受外力擠壓，事故車輛內裝向下凹陷。該處非座位區域，未壓縮

到車輛乘員之生存空間。事故車輛之內部損害狀況詳圖 1.3-2。

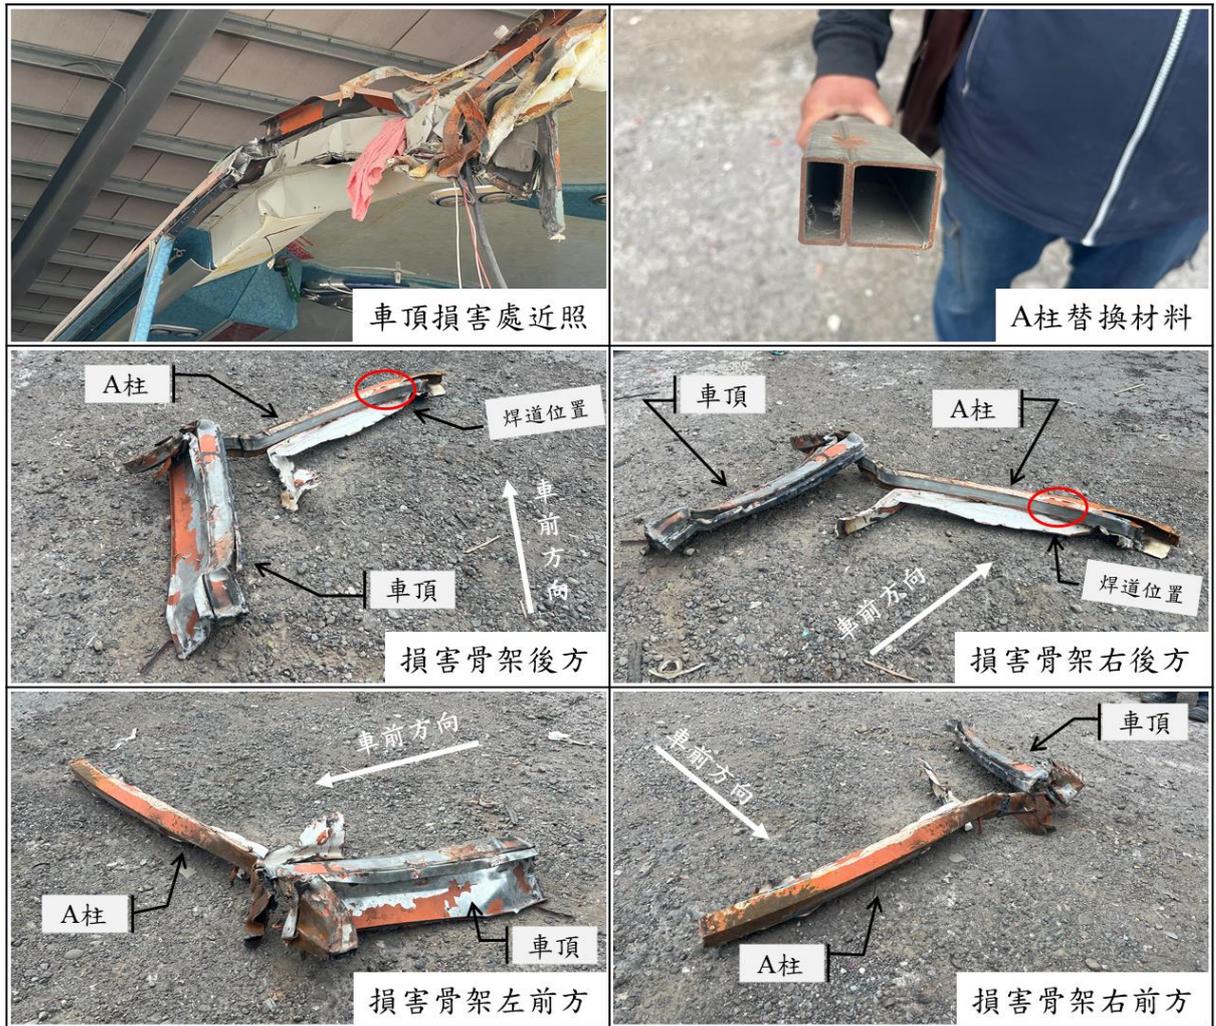
圖 1.3-3 骨架損害狀況

為釐清事故車輛之骨架狀況，以及其是否有依照設計圖完成施工，專案調查小組遂於民國 114 年 3 月 28 日會同達興汽車車體製造股份有限公司<sup>6</sup>（以下簡稱達興）之負責人，至事故車輛放置處辦理骨架損害情況檢視，損害情況如圖 1.3-3 所示。

其中變形之骨架位置係前門上方之車頂及 A 柱，車頂位置之骨架係由 40 公釐\*20 公釐之方形鋼打造；A 柱之骨架係由一 40 公釐\*40 公釐之方形鋼與另一 40 公釐\*20 公釐之方形鋼以焊接方式打造而成，與骨架設計圖之說明相符；另焊接處經檢視未有銲道未填滿、未完全熔合或表面未除渣等銲接不良現象，撞擊後亦無自焊道斷裂之情況。後續事故車輛欲進行維修之骨架材料係由鼎旺逕向達興訂購，亦符合骨架設計圖之規定。

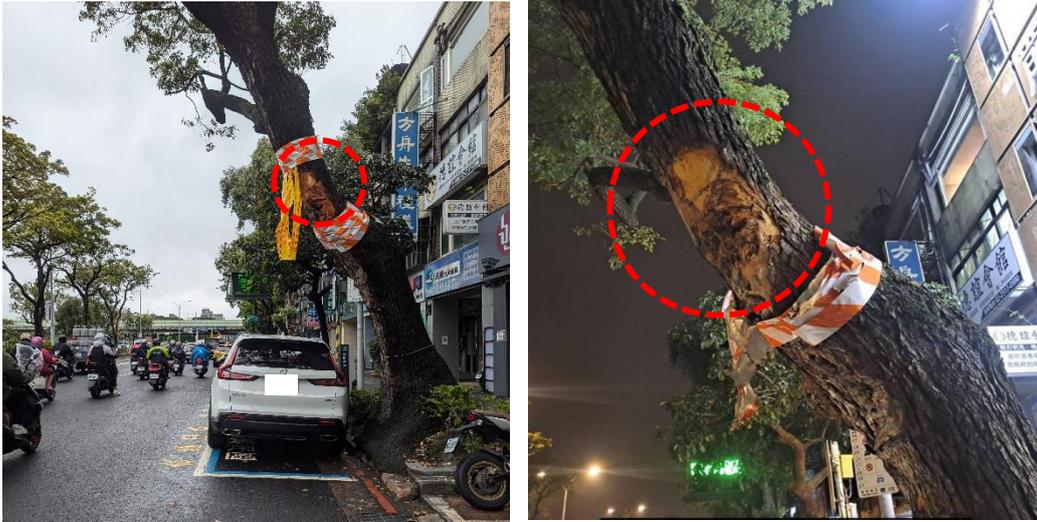
圖 1.4-1 行道樹遭撞擊位置及損害狀況

遭撞行道樹樹種為樟樹（樹籍編號<sup>7</sup>JS0151210006），其主幹遭撞擊位置距離車道鋪面垂直高度約為 3.0 至 3.5 公尺處，損害狀況詳圖 1.4-1。

公園處於 3 月 17 日依據前揭會勘結論委託台灣樹木保育公司進行應力波檢測，檢測結果為結構嚴重裂化面積比例達 25%，顯示樹木內部有腐朽空洞情形。公園處於 3 月 21 日依據專家學者建議進行樹冠幅修剪之緩解措施；並於 4 月 21 日依據台灣樹木保育公司所提供應力波檢測結果，及樹木基盤不良、樹幹健康受損（包含傷口及腐朽症狀）、樹木傾斜及受撞擊等現況，已有「樹木結構受損且已無法回復」情形，判定為重大危害樹木進行移除。

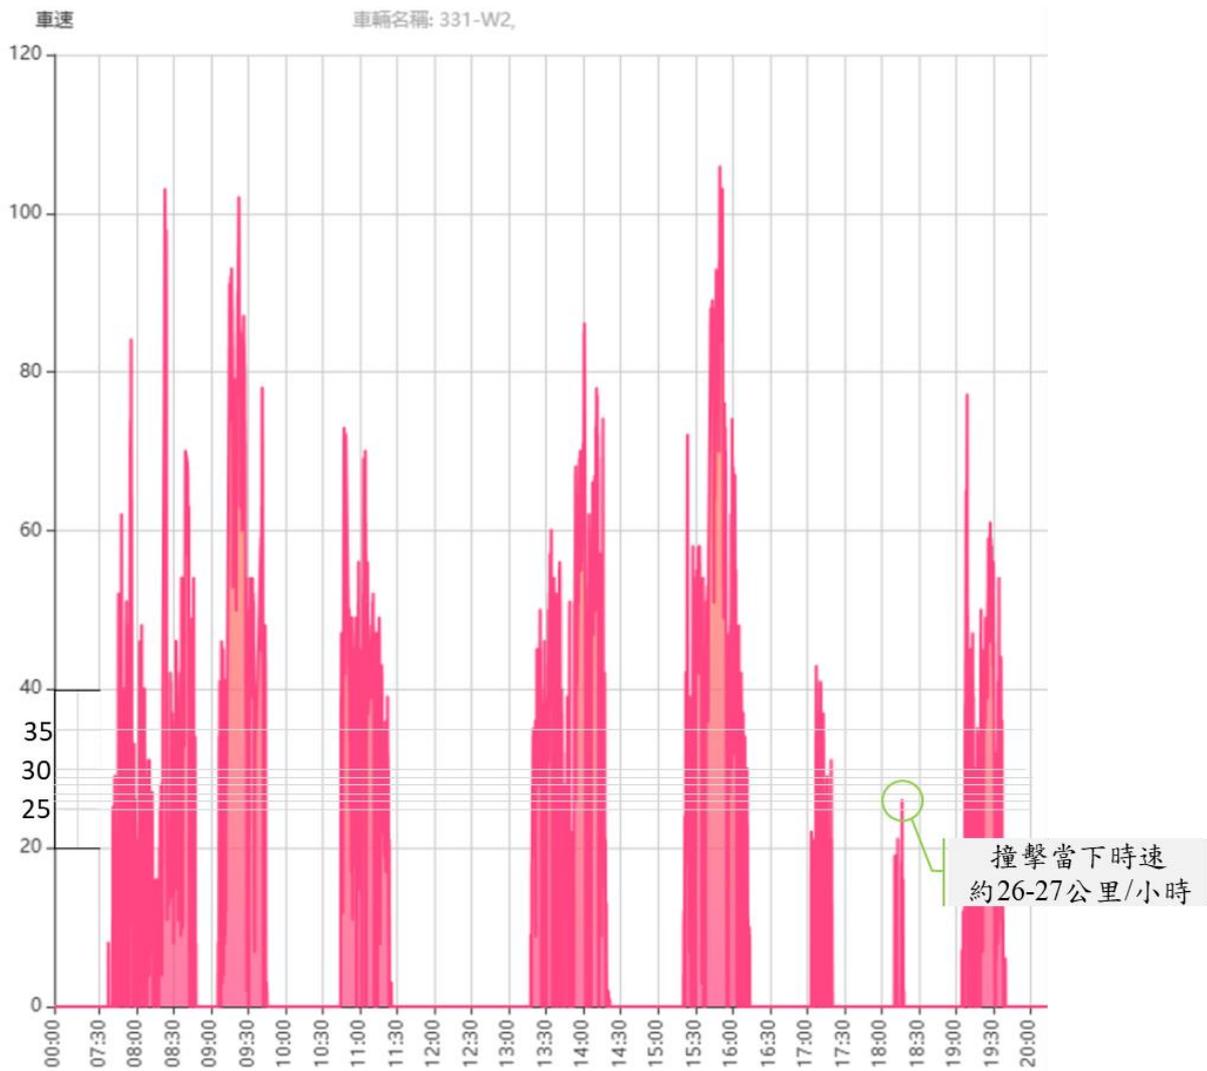
圖 1.9-1 事故車輛數位行車紀錄器資料

依據廣承泰提供之數位式行車紀錄器資料，匯出紀錄圖表如圖 1.9-1，該資料無詳細之車速點位數據，專案調查小組繪製刻度比對後，推估事故車輛於 1816:36 時至 1816:46 時之間撞擊路樹時之車速約為 26 至 27 公里/小時。

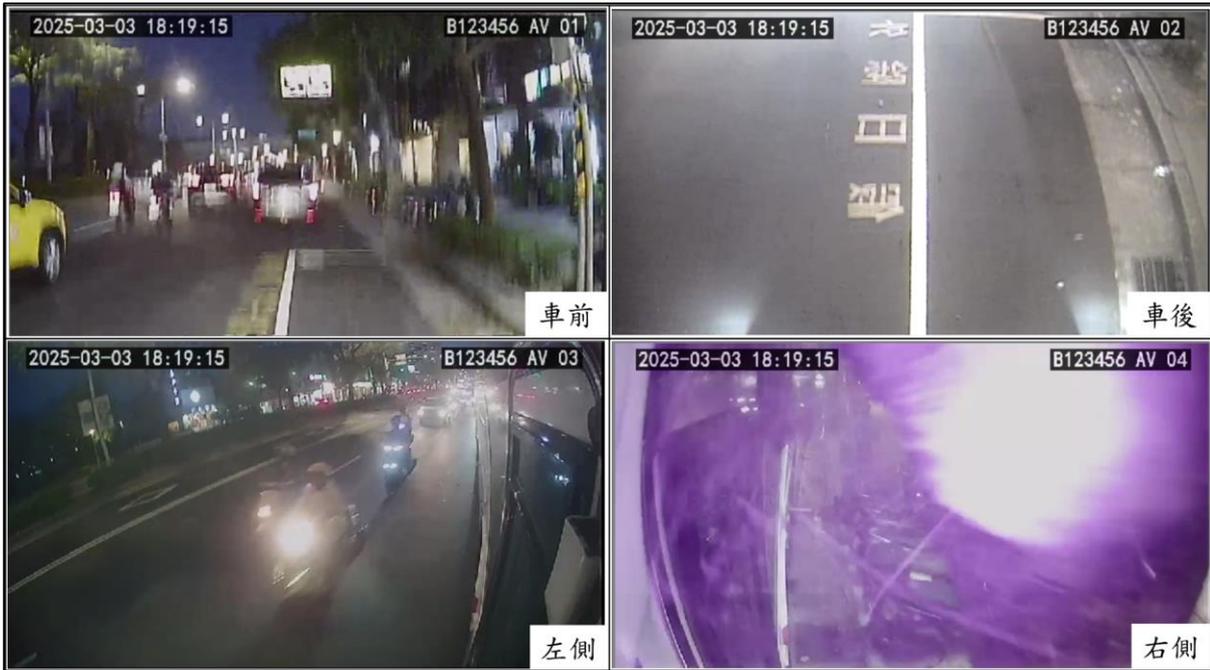
圖 1.9-2 事故當下之行車視野輔助系統影像

事故車輛之行車視野輔助系統共有 4 個鏡頭，分別為車輛前方、後方、左側及右側影像，畫面時間未隨 GPS 時間進行調整，事故發生當下時之行車視野輔助系統影像如圖 1.9-2。

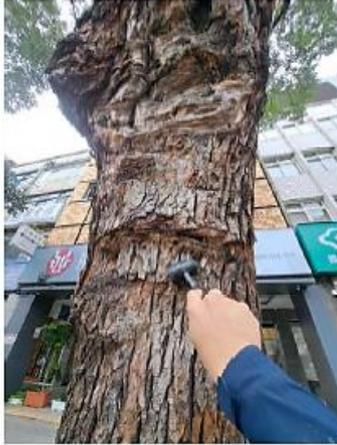
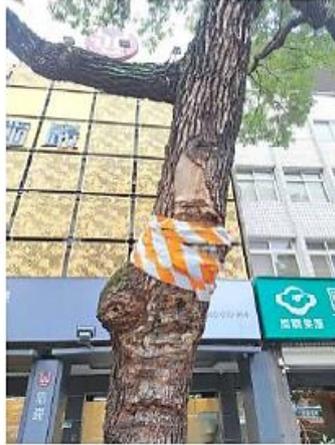
缺陷照

<p>□無損傷、無腐朽 (0)      □枝條或枝幹有膨脹突起 (-3)      ■明顯枝幹膨大突起有空洞 (-5)      □主幹或主枝已有大空洞(深度超過斷面直徑1/3或外殼開放度1/4以上) (-10) (關鍵因子)</p>	-5
	<p>10.樹皮缺損程度</p> <p>樹皮缺損面積/該部位圓周表面積*100%=樹皮缺損面積程度 ( )/( )*100%=_____%</p>	-3

12.結構枝條修剪或創傷後的復原情形 <input type="checkbox"/> 無或復原良好 (0) <input type="checkbox"/> 復原或再生樹勢減弱 (-1) <input type="checkbox"/> 無法再生恢復或出現畸形，傷口無法癒合發生變色 (-3) <input type="checkbox"/> 10公分 $\leq$ 傷口直徑 $<$ 20公分，無法癒合產生腐朽 (-5) <input checked="" type="checkbox"/> 傷口直徑20公分以上且無法癒合產生腐朽 (-10) (關鍵因子)	-10
三、 根 部 狀 況	13.基部萌蘗之狀況(2m以下)
