# 國家運輸安全調查委員會

## 重大運輸事故 調查報告

1130320 楓滿遊覽車高雄市仁武區水管路往東  
自撞國道涵洞事故

報告編號：TTSB-HOR-25-09-001

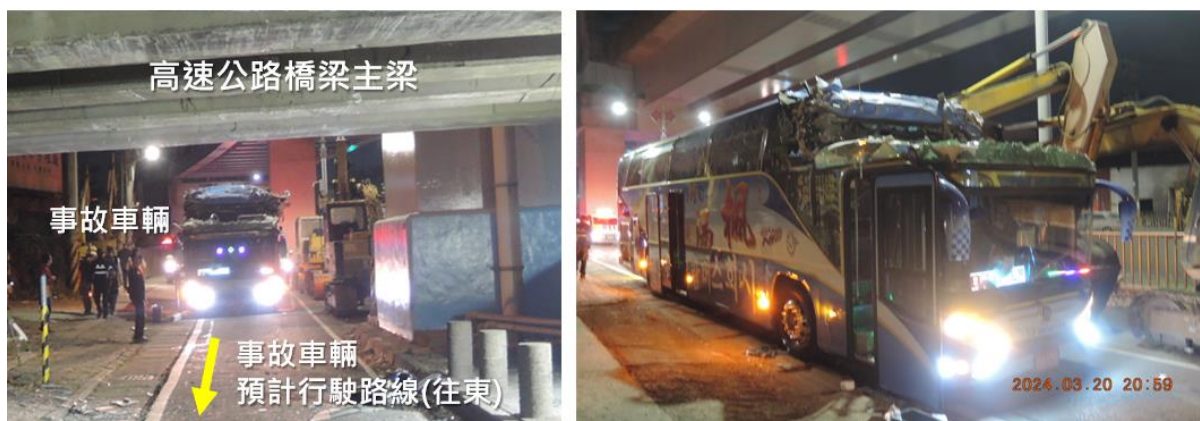
圖 1.1-2 事故現場照片

1758 時用餐完畢後返程，事故車輛於 1936 時駛離國道 1 號五甲交流道，1945 時抵達第 1 個停靠點勞工公園，停留約 3 分鐘後，即出發前往第 2 個停靠點 A 公司，途中 2022:26 時於高楠公路右轉駛入水管路慢車道，行經仁武橋及華興街之路口上游時，事故駕駛員看見高鐵橋墩柱上方附掛一面限高 4.3 公尺與分道之標誌（標誌距涵洞約 60 公尺），即認為涵洞限高為 4.3 公尺可供事故車輛通行<sup>3</sup>，便繼續往前行駛，隨後於 2023:14 時以約 30 公里/小時之速度撞擊高速公路橋梁主梁，使遊覽車上層之車頂往後擠壓至第 2 排座椅前方，造成位於左側第 1 排乘客死亡，事故現場如圖 1.1-2。

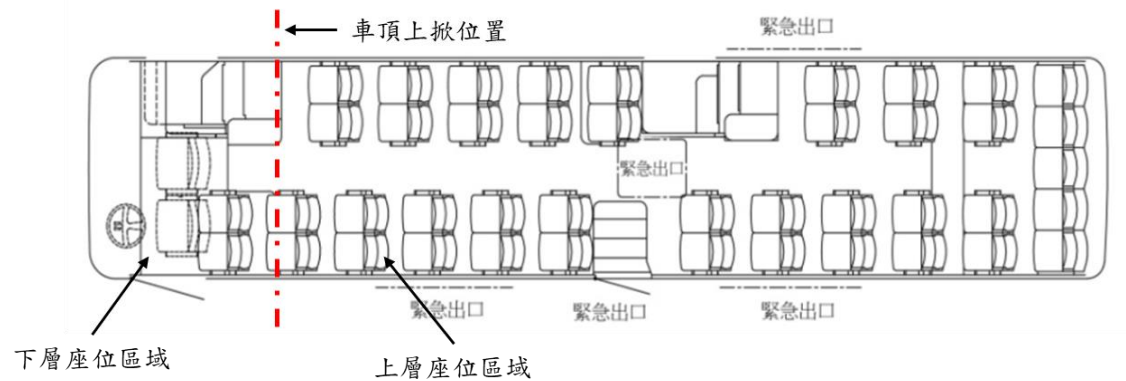
圖 1.3-1 事故車輛車頂上掀位置示意圖

事故車輛主要受損區域為車體上半部；車頂之蒙皮受擠壓並上掀至第2排座位前方位置（如圖 1.3-1）、車體結構之上半部向後位移，部分車窗破裂等狀況。另事故車輛之前擋碎裂部分未有隔熱紙遭掀起之痕跡，且車窗玻璃顏色及透光度一致，顯示事故車輛未貼隔熱紙（詳圖 1.3-2）。

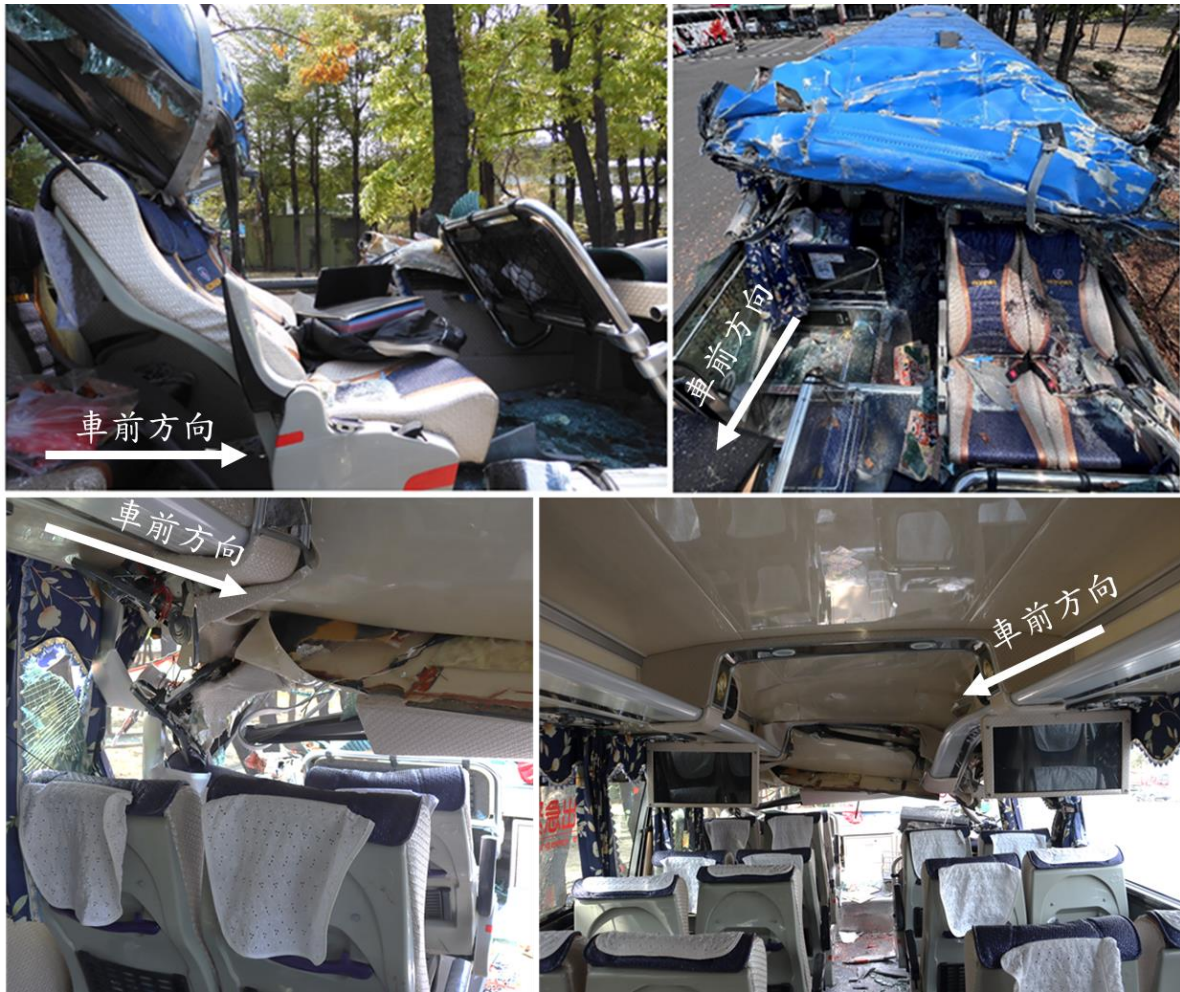
圖 1.3-3 事故車輛內部損壞狀況

事故車輛車頂結構自上層座位之前擋風玻璃至第 2 排座位前方之車頂蒙皮與內裝，皆有嚴重受擠壓變形及車窗玻璃破碎等情形，且碎玻璃散布於第 1 排至第 5 排座位與地板區域。另前方車頂結構向後推擠並壓縮左側第 1 排座位之頭部空間，第 1 排座椅之椅背亦有後傾情形，如圖 1.3-3。

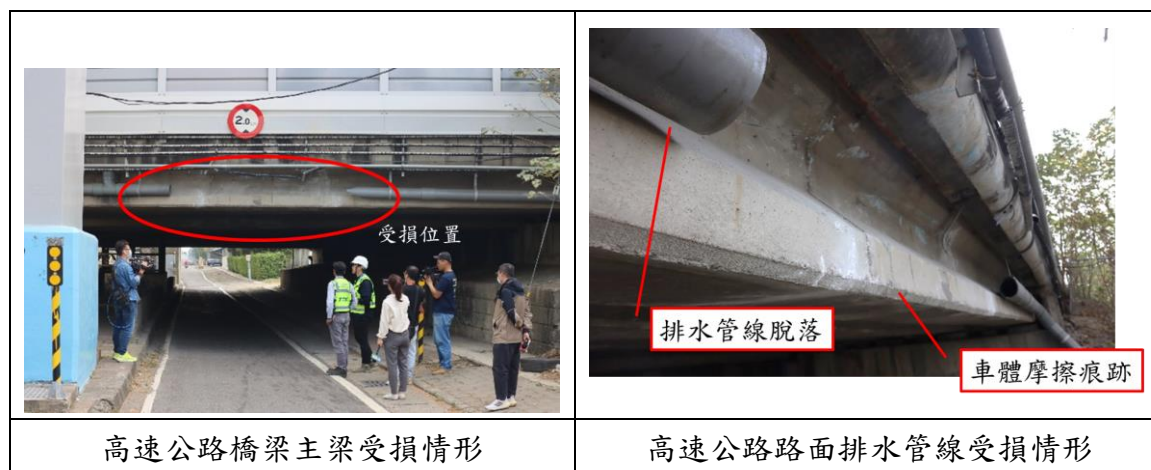
圖 1.4-1 道路設施受損情形

本次事故造成國道 1 號南向 358K+800 下方涵洞之高速公路橋梁主梁及高速公路路面排水管線受損，並留下部分車體摩擦痕跡，道路設施受損情形詳圖 1.4-1。

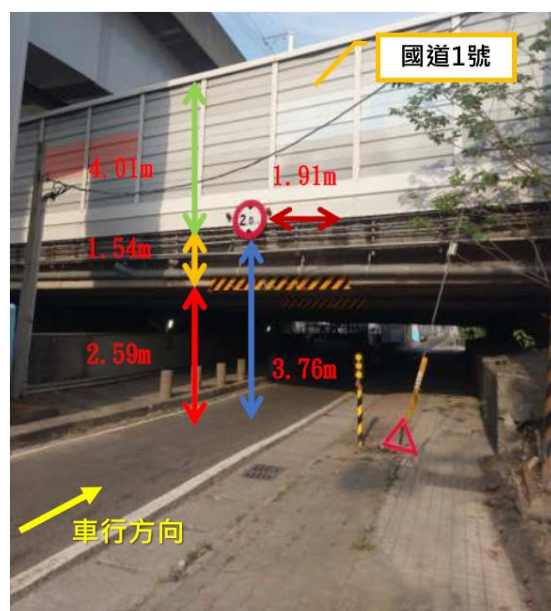
圖 1.8-1 事故地點涵洞高度測量結果圖<sup>12</sup>

事故地點位於水管路由西往東與國道 1 號南向 358K+800 下方涵洞交會處，事故地點涵洞高度測量結果圖如圖 1.8-1。

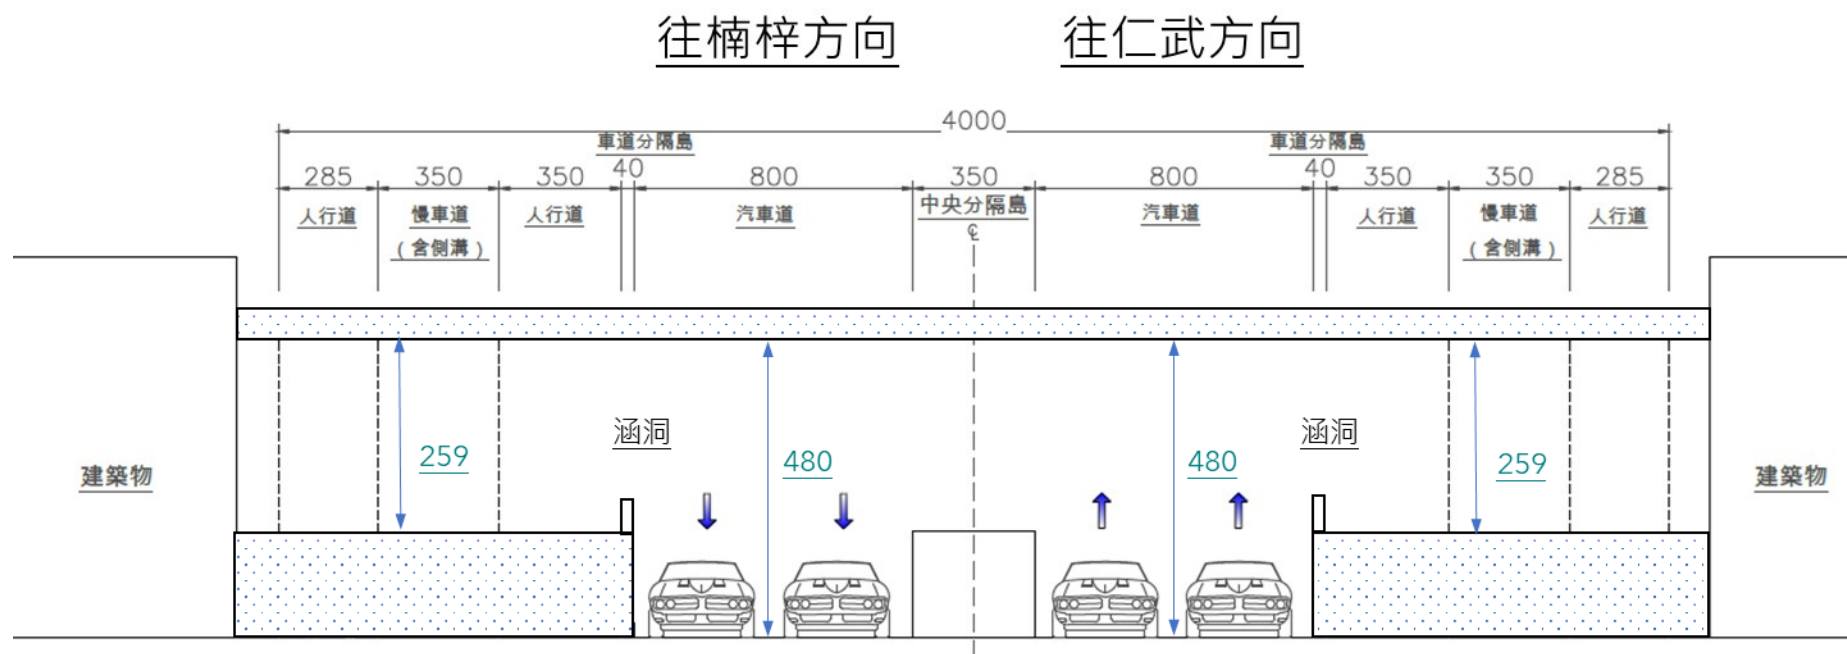
圖 1.8-3 事故地點道路橫斷面及涵洞高度示意圖

1. 公路等級分類：市區道路。
2. 行車速限：40 公里/小時。
3. 線形：無相關資料<sup>13</sup>。
4. 道路橫斷面：依高雄市政府工務局（以下簡稱工務局）量測資料<sup>14</sup>，該事故路段設有中央分隔島及快慢分隔島之雙向 6 車道，中央分隔島為 3.5 公尺；雙向 4 快車道各車道寬度為 4 公尺；雙向 2 慢車道各車道寬度為 3.5 公尺（含側溝），但調查小組實際測量事故地點涵洞下方慢車道寬度為 2.22 至 2.55 公尺（不含側溝），詳圖 1.8-2；快慢車道分隔島寬度為 0.4 公尺；道路外側人行道寬度為 2.85 公尺。調查小組綜整工務局所提供之事故地點道路橫斷面圖資及高公局測量涵洞高度資料，如示意圖 1.8-3。

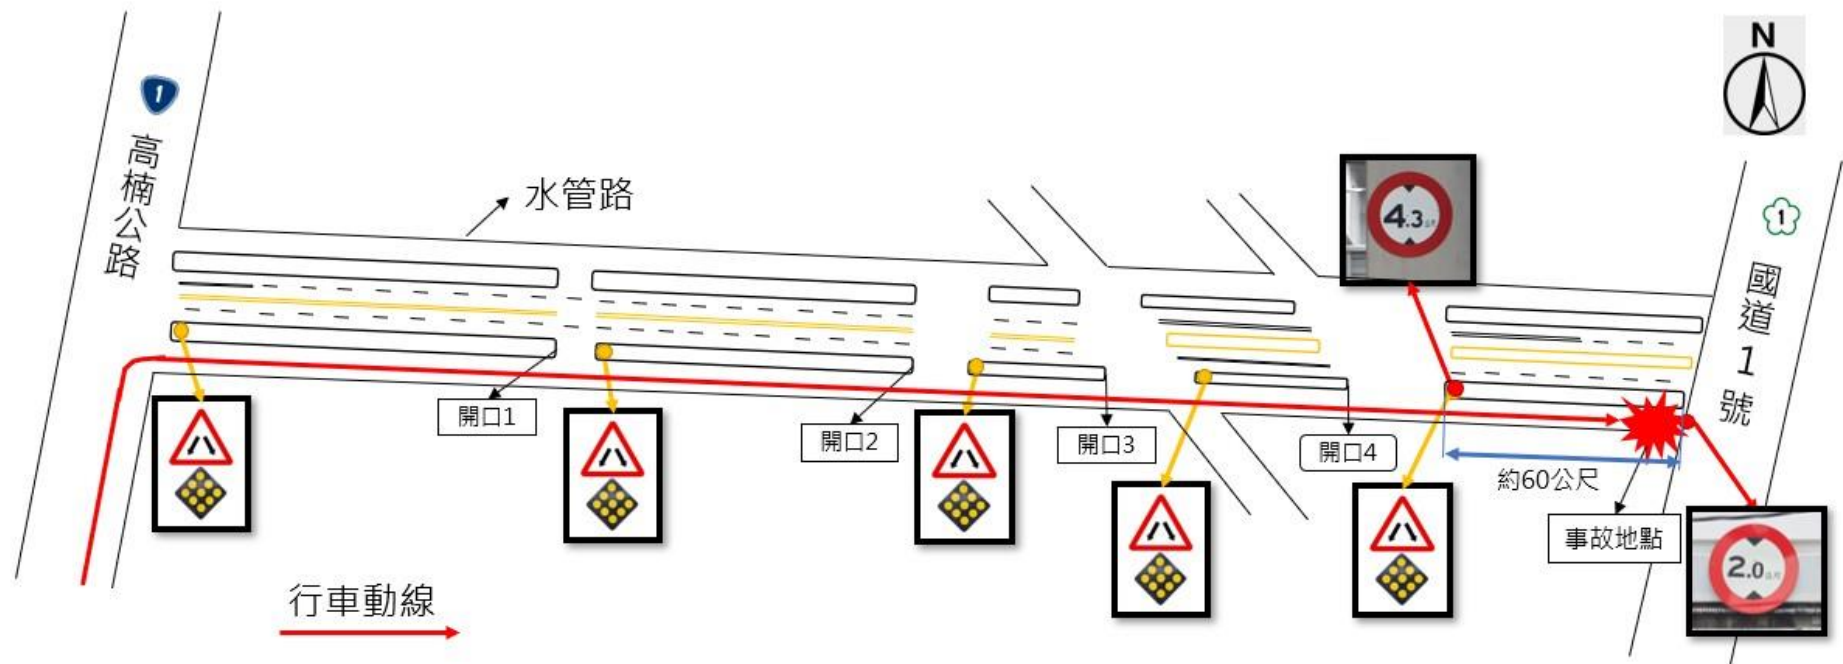
圖 1.8-4 事故路段標誌配置位置示意圖

5. 鋪面：為瀝青鋪面。
6. 事故地點慢車道沿線(自台 1 線至事故地點)共計有 4 處開口，沿線之標誌標線配置說明如圖 1.8-4 及表 1.8-1。

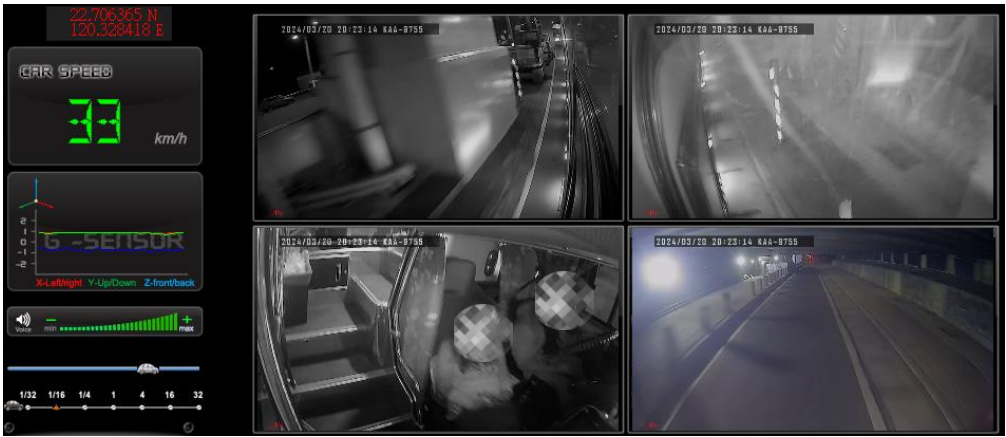
| 2023:14 | <p>事故車輛撞擊涵洞，車速為 33 公里/小時。</p> |

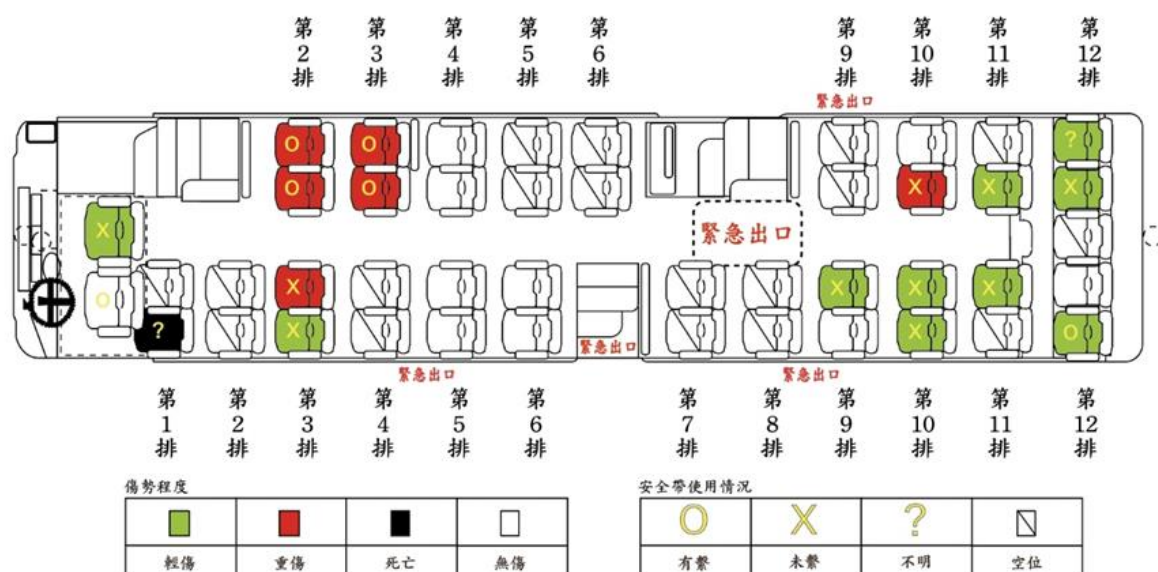
圖 1.11-1 乘員座位、傷亡情況及安全帶使用狀況分布

事故發生時，事故駕駛員有繫安全帶，隨團服務人員未繫安全帶；15名受傷乘客中，9名乘客未繫安全帶，5名有繫安全帶，1名乘客未提供<sup>26</sup>安全帶使用情形。事故車輛之乘員座位與傷勢分布，以及安全帶使用情形如圖 1.11-1。

進一步檢視前半段乘客傷勢與安全帶使用之情形，第 1 排計 1 名乘客死亡；第 2、3 排計 6 名乘客，其中 5 人重傷、1 人輕傷；第 4 至 6 排計 6 名乘客均無傷，前半段乘客受傷比例 54%，其中 4 名重傷乘客有繫安全帶，1 名重傷及 1 名輕傷乘客無繫安全帶，死亡乘客未知。乘客受傷部位多數為頭皮撕裂傷、腦膜下出血及四肢擦挫傷，顯示前半段乘客之傷勢可能因與車體內裝或結構撞擊，以及前擋風玻璃破裂向後噴撒有關，然部份乘客傷勢在即便有繫安全帶之狀態下，亦無法避免本次事故撞擊型態所產生之傷害。

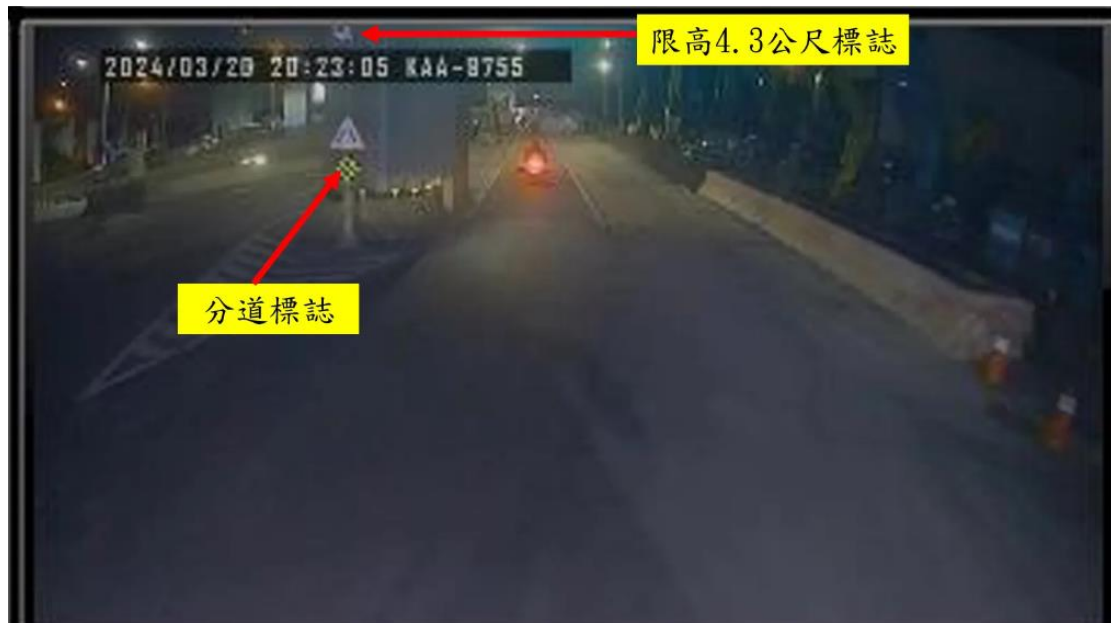
圖 2.1-1 事故車輛於慢車道通過限高與分道標誌前之影像

2.1-1)，可能增加駕駛員在感知處理上，將限高 4.3 公尺與分道標誌組織在一起<sup>39</sup>，而誤解慢車道涵洞限高亦為 4.3 公尺，使事故駕駛員目視限高 4.3 公尺與分道標誌後即作出車輛可通行之決策，不排除其決策受到 2 項標誌設置提供之感知線索所影響。

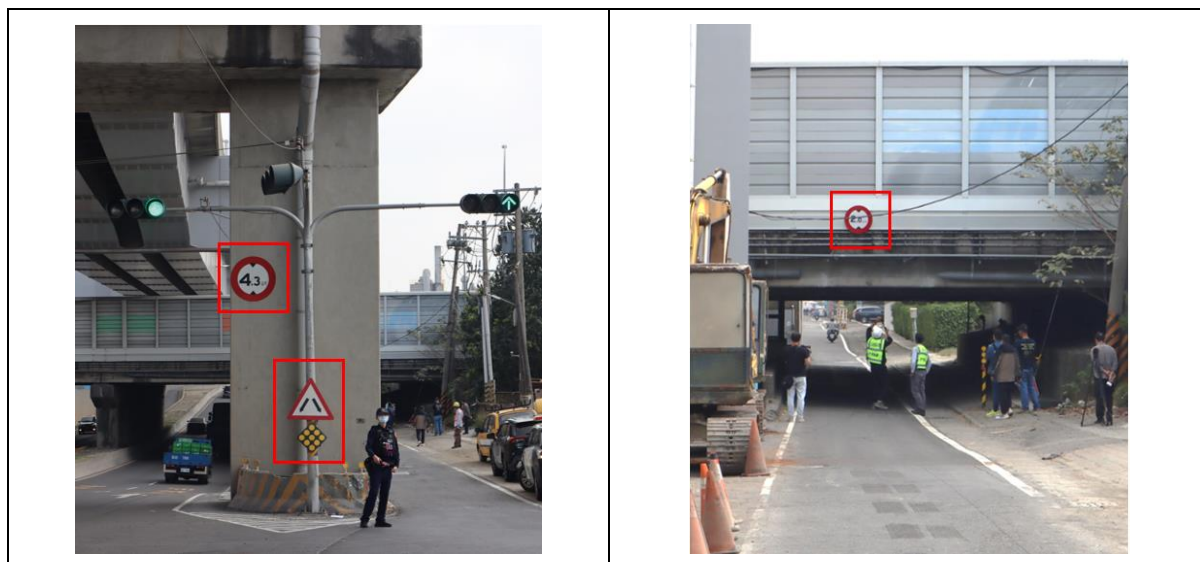
圖 2.2-1 事故路段標誌設置情形

該處繞道行駛或留設迴車空間（如圖 2.2-1 右圖）。然交通局並未於事故車輛行駛車道規劃符合法規之道路指引標誌系統，不利於事故駕駛員及時察覺前方涵洞限高。

1. 定期檢討並改善市區道路動線識別，包含涵洞之標誌、標線、號誌、限高及告警系統，使其具正確及完整性，必要時協請設施管理機關配合改善。
2. 盤點市區道路基本資料庫之各工程資料，補齊轄管市區道路工程及交通工程相關資料與圖說，以做為道路養護及研擬改善計畫之依據。

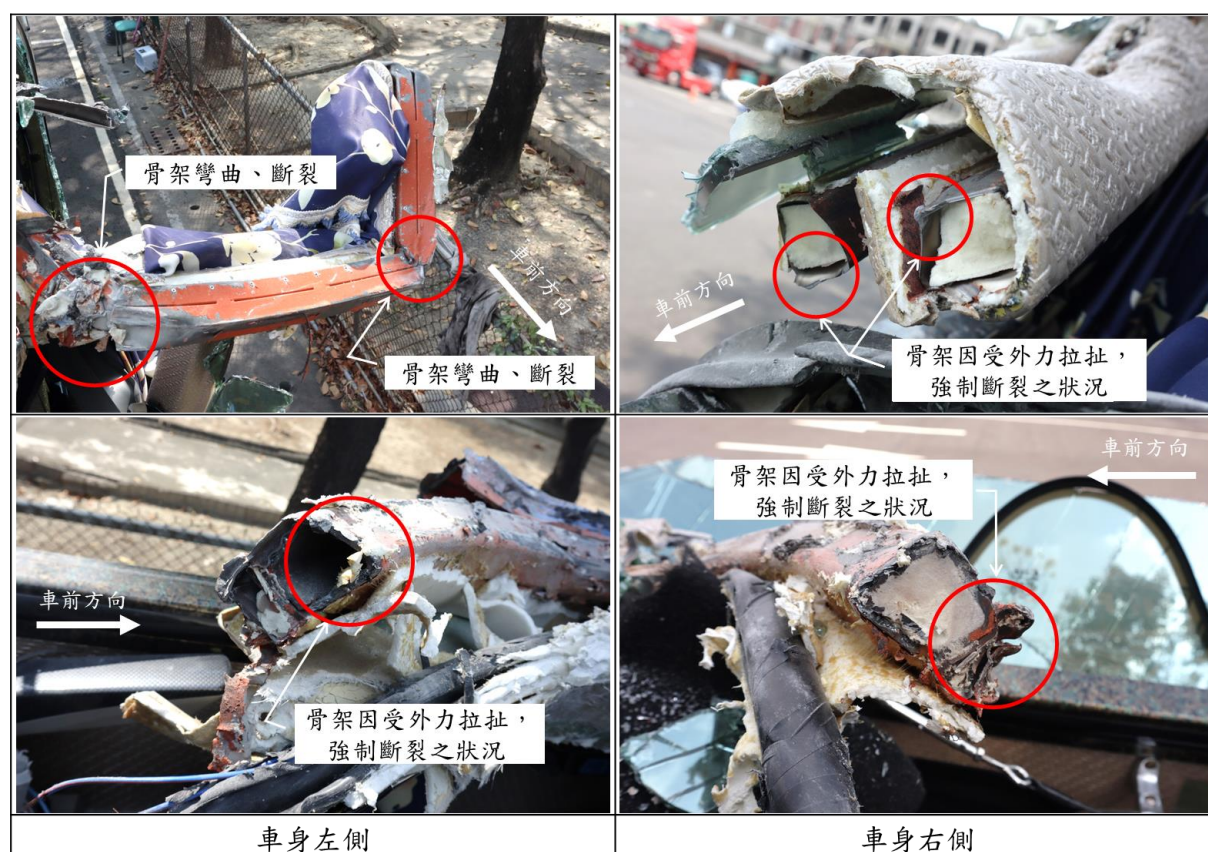
圖 2.3-1 車體骨架損害情況

依據上圖可見，事故車輛之車體骨架斷裂處截面皆有明顯的強制斷裂跡證，顯示其在斷裂前曾經受到極大的作用力，以至於超過該金屬材質之抗拉強度（Tensile Strength）<sup>53</sup>，進而導致骨架斷裂，另，由於車體骨架之斷裂位置皆非位於銲接處，因此本會研判本次事故與車體骨架之銲接強度

<sup>53</sup> 依據車安中心提供之「車身結構強度及審驗資料」，事故車輛（型式：SCANIA400-R45S）斷裂之骨架材質為分別為冷軋熱浸鍍鋅鋼（代號：SGC440）及汽車用冷軋高強度鋼（代號：SPFC590），抗拉強度分別為 566 百萬帕斯卡（Megapascal, Mpa）及 772 百萬帕斯卡（Mpa）。

依據上述計算結果，事故車輛撞擊涵洞上方橋梁結構時所受到之作用力保守計算約 25 至 29 公噸，由於車體骨架無法承受如此巨大之撞擊力，因而發生彎曲、斷裂等狀況，導致車體結構嚴重受損。
