# 國家運輸安全調查委員會

## 重大運輸事故 事實資料報告

第 7501 次貨物列車

雙溪站至三貂嶺站間正線出軌

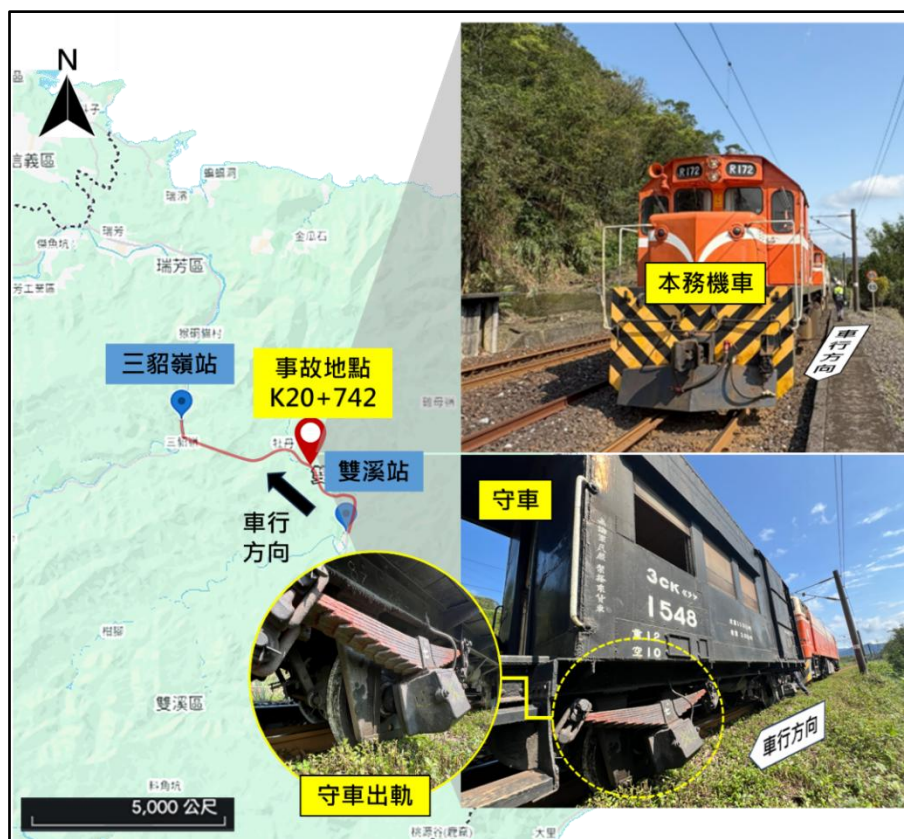
圖 1.1-1 第 7501 次車運行路線及事故現場照片

民國 114 年 3 月 10 日 1051:26 時<sup>1</sup>，國營臺灣鐵路股份有限公司（以下簡稱臺鐵公司）第 7501 次貨物列車（以下簡稱事故列車）自宜蘭線雙溪站往三貂嶺站方向運行，於西正線里程 K20+742 發生守車<sup>2</sup>出軌，如圖 1.1-1。本次事故共造成 87 班次列車延誤，影響搭乘旅客約 16,105 人，無人員傷亡。

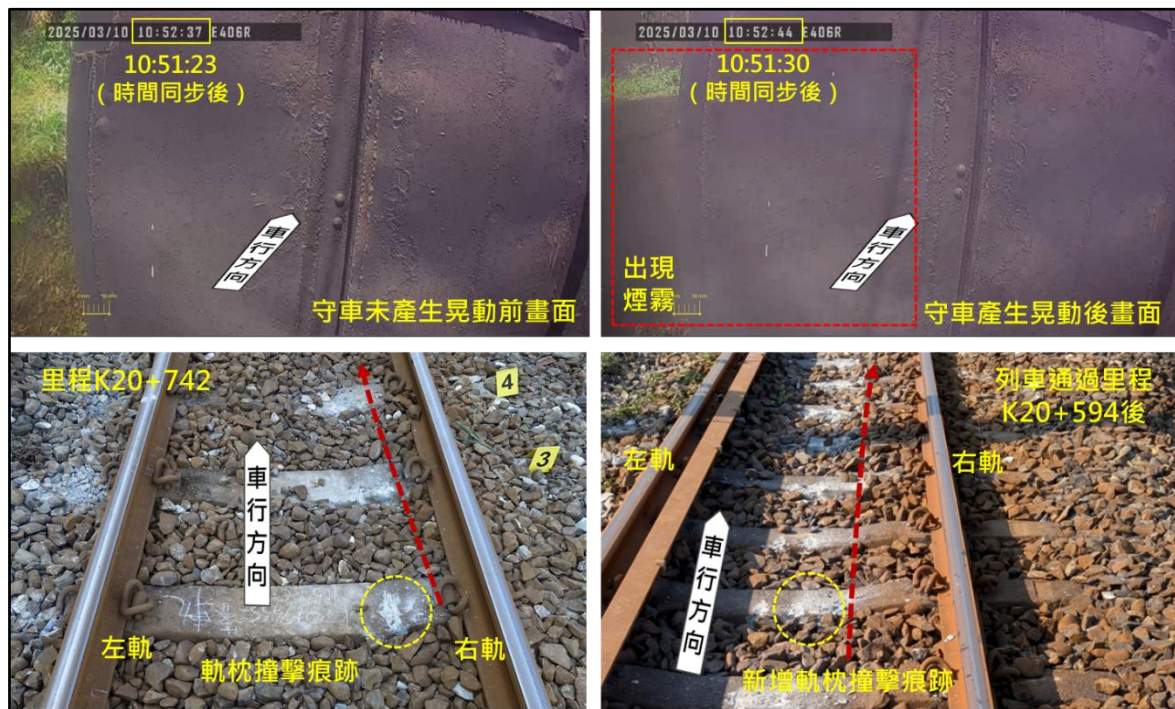
圖 1.1-2 輔助機車行車紀錄影像畫面及軌枕撞擊痕跡

1051:26 時事故列車行駛至西正線里程 K20+745 處，依輔助機車前端行車紀錄影像顯示，守車開始出現晃動及煙霧瀰漫情形。事故後依專案調查小組現場檢視並比對行車紀錄影像發生守車晃動時之相對電桿位置，自里程 K20+742 起，軌道上之右軌內側軌枕及左軌外側道碴開始出現連續性撞擊痕跡，里程 K20+594 後，軌道之右軌內側軌枕出現新的撞擊痕跡，如圖 1.1-2。

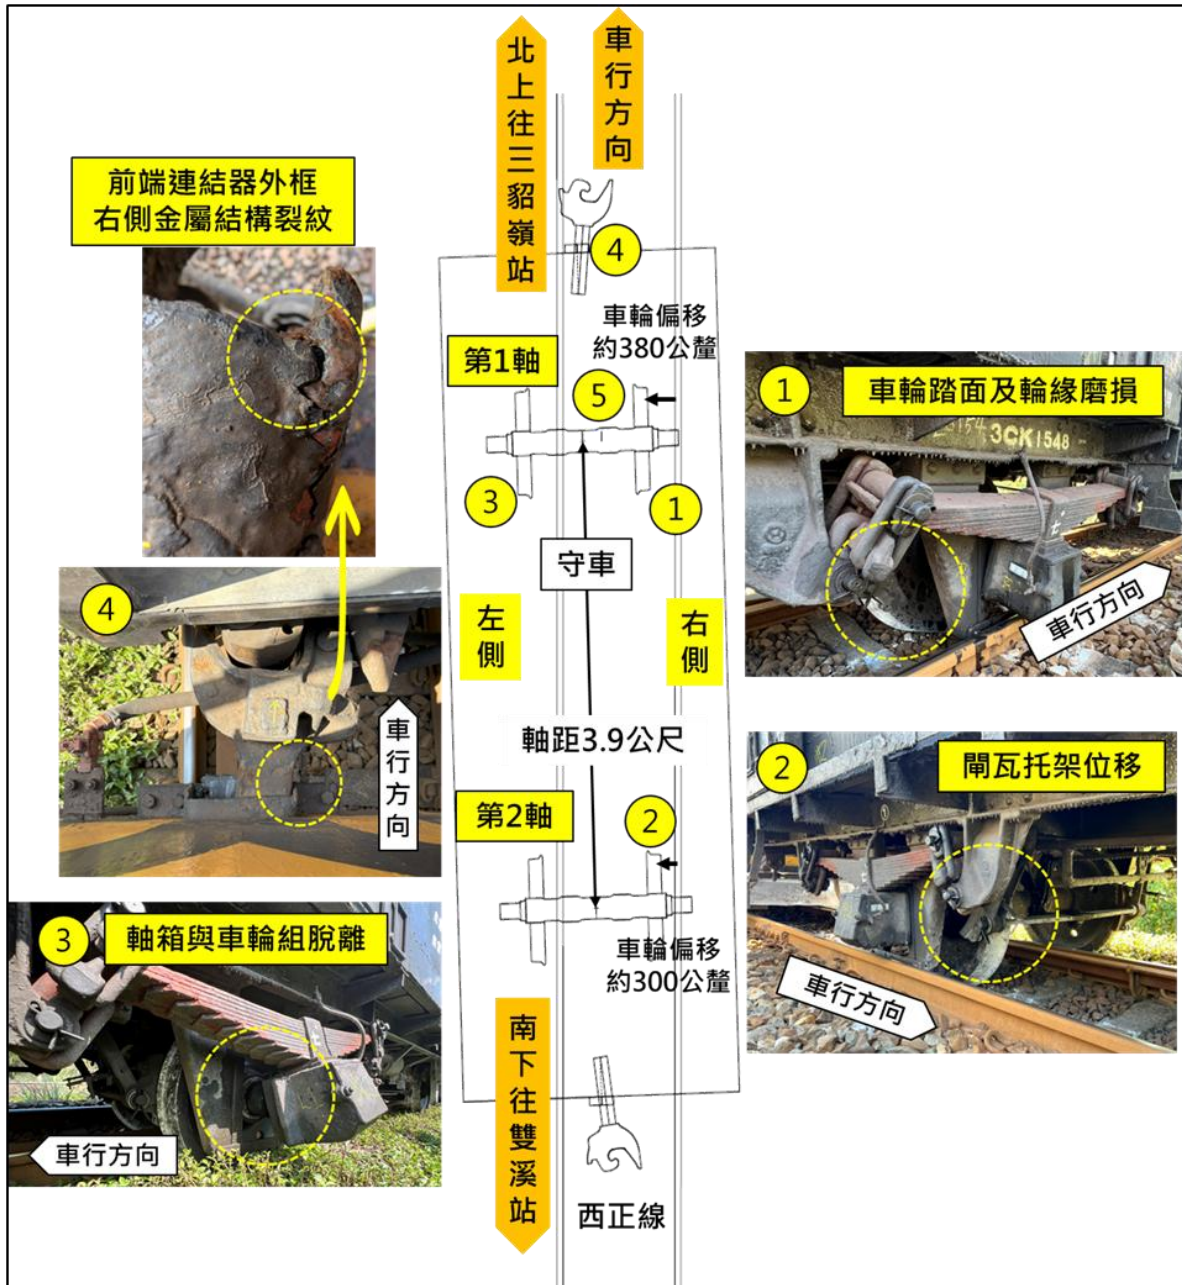
圖 1.2-1 守車損害狀態

專案調查小組於事故現場檢視事故列車，發現守車第 1 軸車輪組之軸承與軸箱脫離，靠近第 1 軸右側車輪旁之煞車氣源管路受擠壓變形，車輪踏面及輪緣磨損，第 2 軸閘瓦托架位移如圖 1.2-1。

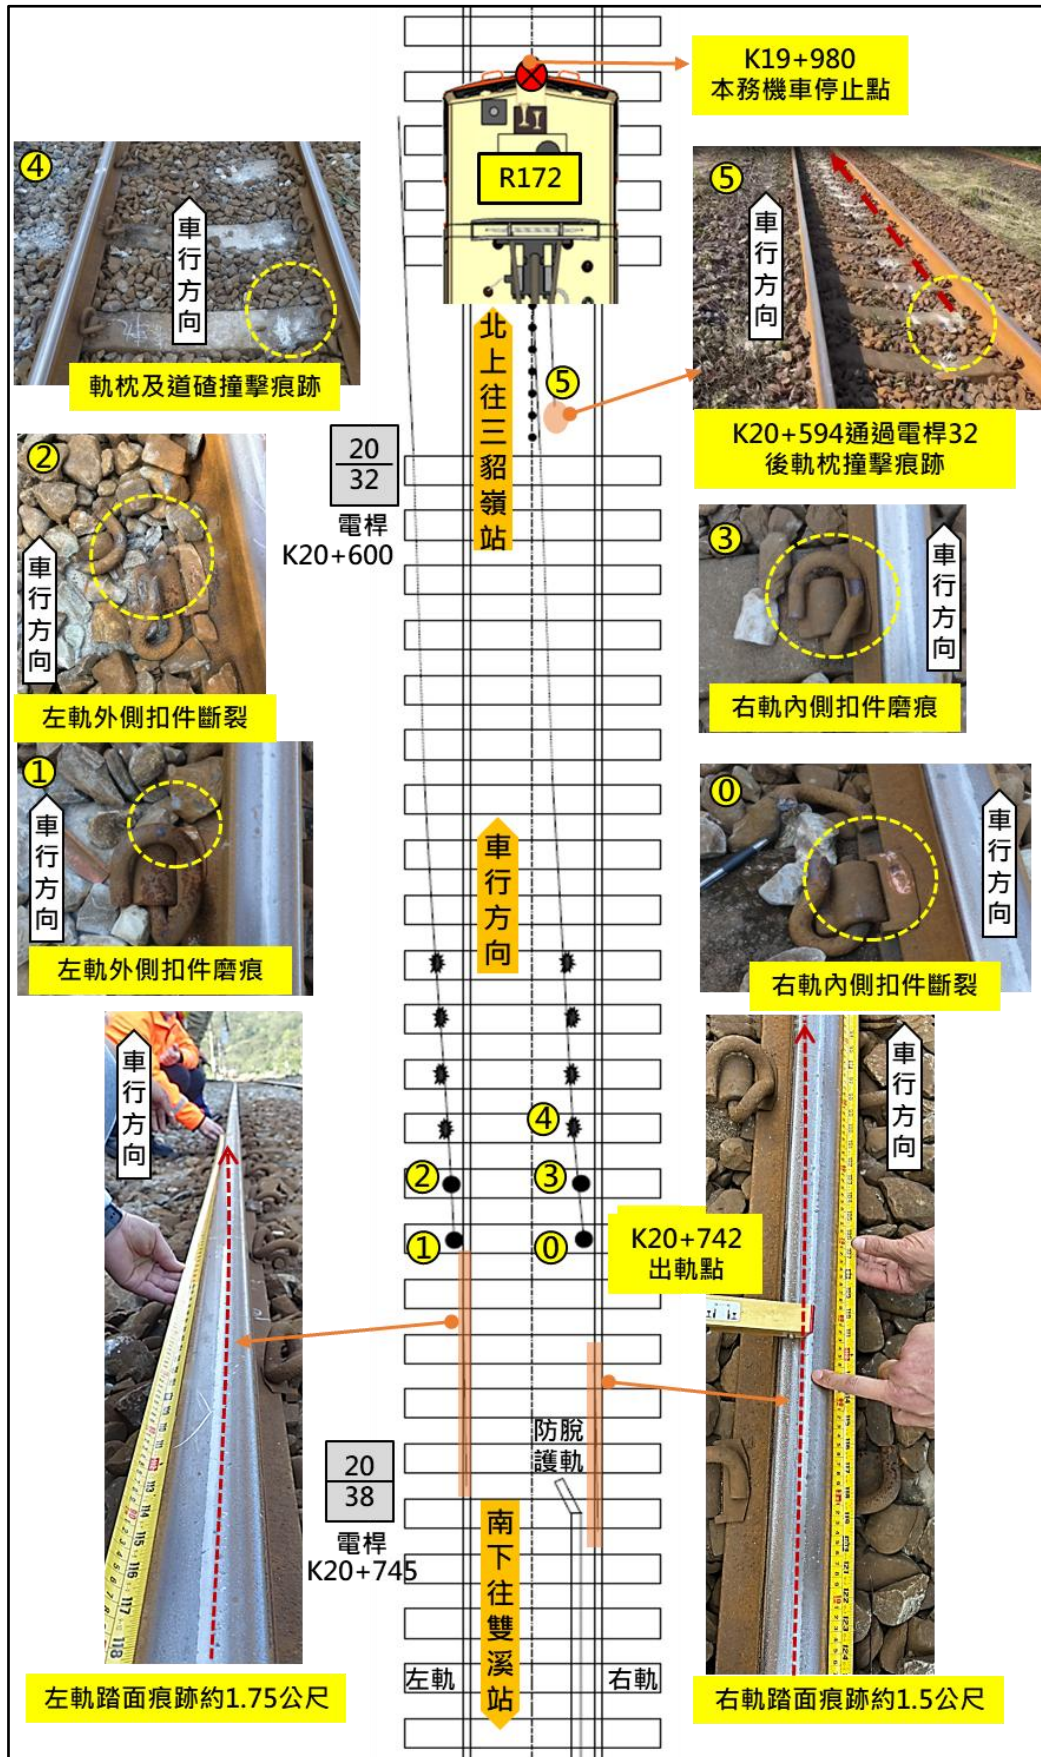
圖 1.3-1 事故路段軌道損害示意

事故列車於里程 K20+742 處出軌後，持續運行在軌道上至 K19+980 處停車，造成軌枕、道碴、扣件等設施損壞，如圖 1.3-1。

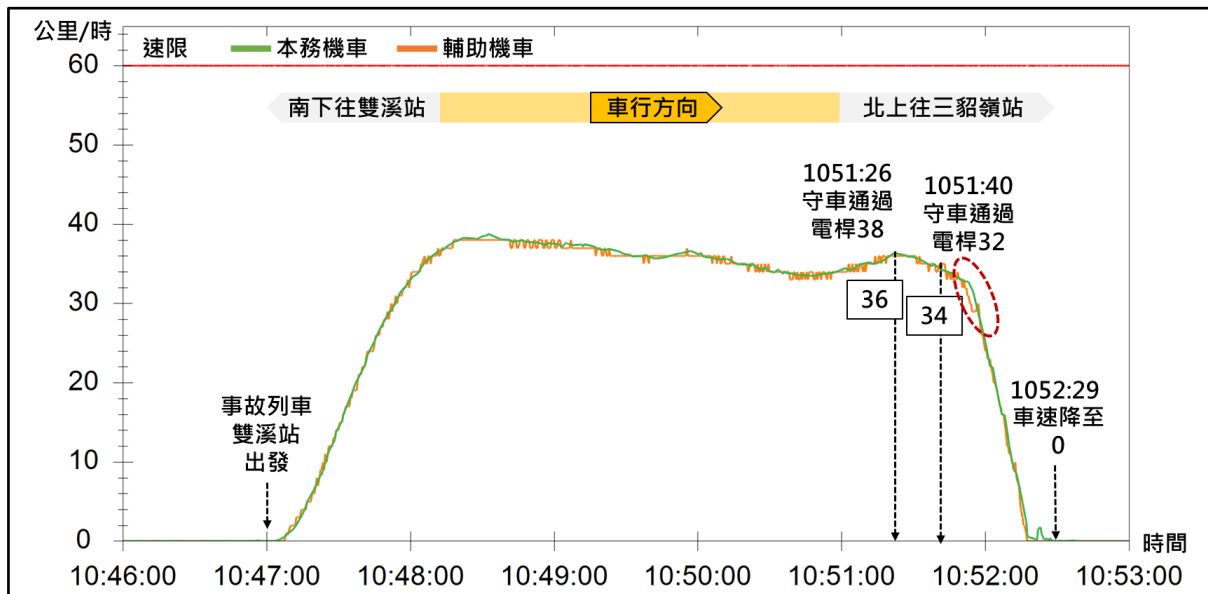
圖 1.8-1 事故列車 ATP 速度曲線

事故列車為貨物列車，其行車速限為 60 公里/時，於 1047:06 時自雙溪站出發；於 1052:29 時列車速度降至 0，期間未曾超速，速度曲線如圖 1.8-

觀察本務機車與輔助機車之速度曲線為相符，僅在 1051:50 時至 1051:56 時輔助機車的減速幅度明顯大於本務機車，如圖 1.8-1 紅圈處。

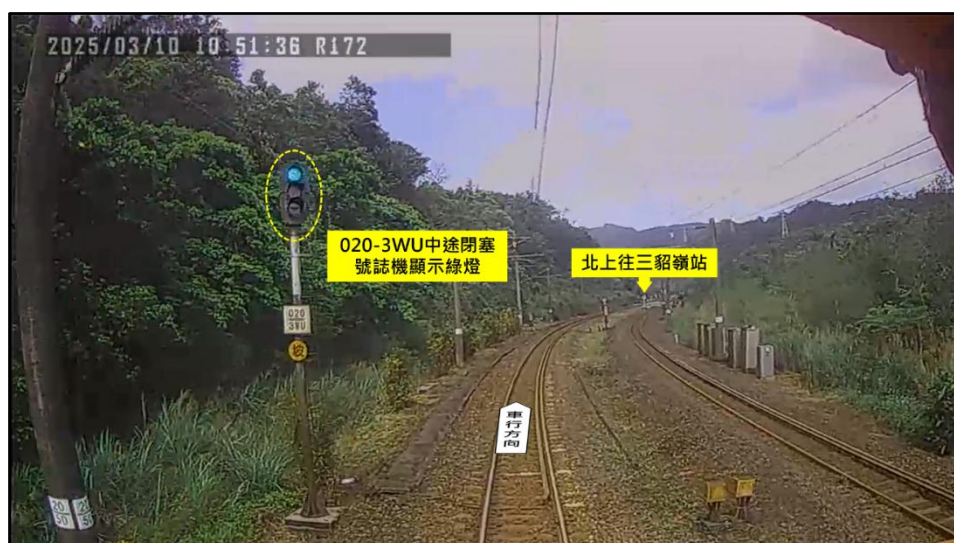
圖 1.9-3 西正線北上中途閉塞號誌機 020-3WU 顯示號誌

依事故發生當時本務機車車上監視器影像，事故貨物列車通過西線上行中途閉塞號誌機 020-3WU 之號誌顯示為綠燈，如圖 1.9-3。

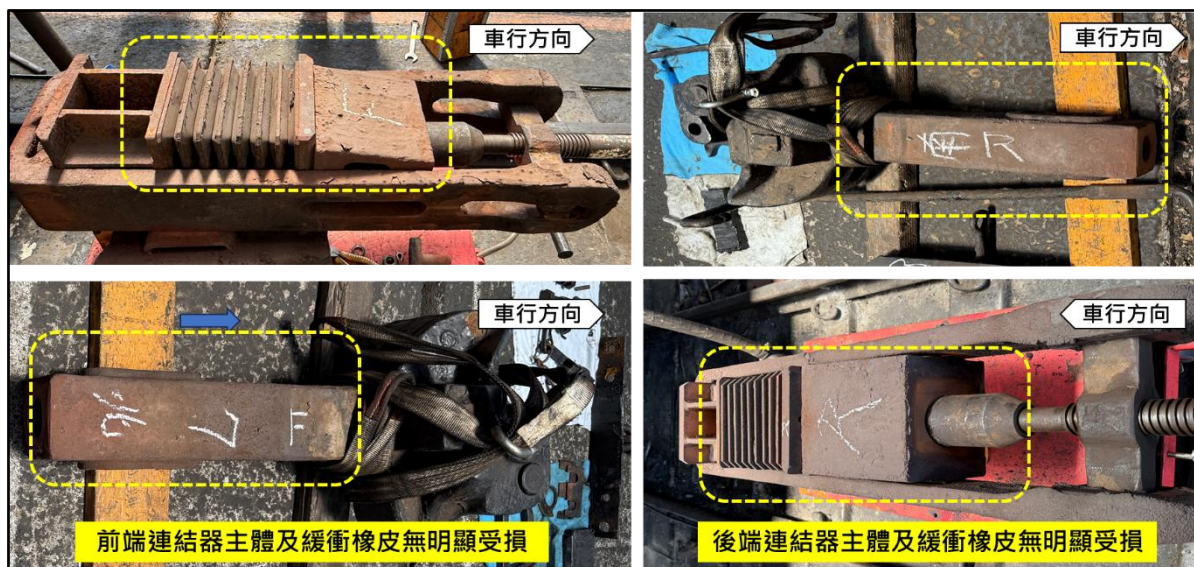
圖 1.10-2 前後端連結器主體結構及緩衝橡皮檢視結果

經調查人員現場檢視連結器主體結構(含緩衝橡皮)及框架，均未發現外觀有明顯變形現象或撞擊痕跡，如圖 1.10-2 及圖 1.10-3。

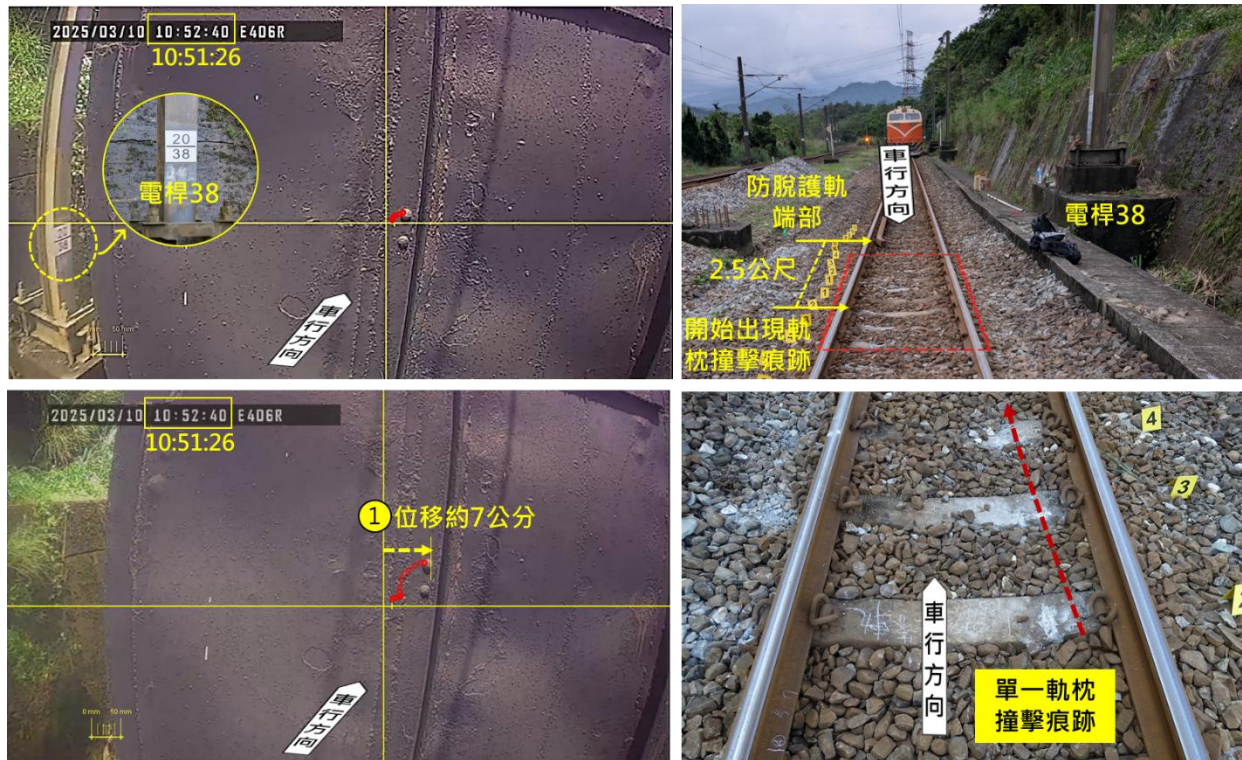
圖 1.10-6 守車於電桿編號 38 行車影像及軌枕撞擊痕跡

分析結果顯示，守車於 1051:26 時通過里程約 K20+745(電桿編號 38)後，影像畫面之參考點向右移動約 7 公分，該位置調查人員經現場檢視，軌道上之軌枕確實有一條連續性撞擊痕跡產生，如圖 1.10-6，距離防脫護軌端部約 2.5 公尺，小於守車兩車輪組之軸距 3.9 公尺。

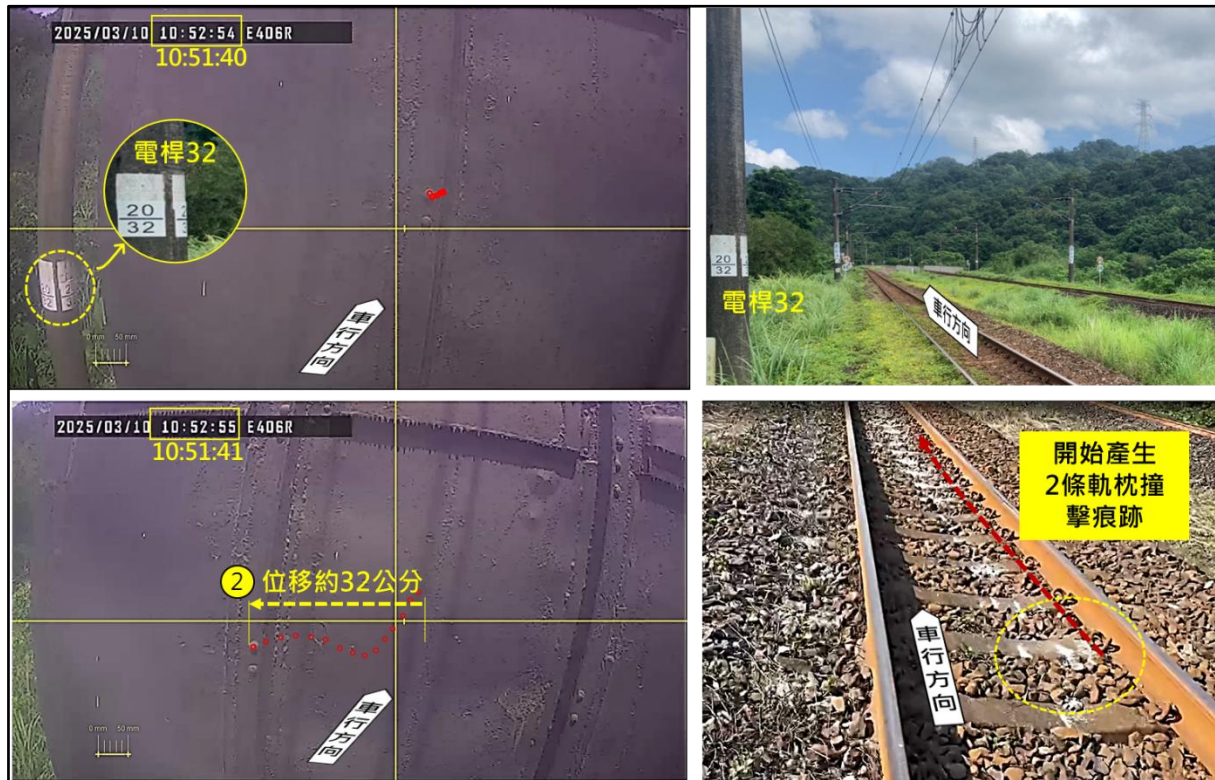
圖 1.10-7 守車於電桿編號 32 行車影像及軌枕撞擊痕跡

守車於 1051:40 時運行至里程約 K20+600(電桿編號 32)，於通過第 12 根軌枕時，里程約 K20+594，影像畫面之參考點由右向左移動約 32 公分，如圖 1.10-7，專案調查小組人員現場檢視軌道受損情形，亦發現軌枕出現新的連續性撞擊痕跡。
